Les bains romains de Karnak, entre fleuve et sanctuaire. Étude architecturale et mise en contexte

Mansour Boraik, Salah El-Masekh, Thibaud Fournet, Pauline Piraud-Fournet

Étude architecturale et mise en contexte

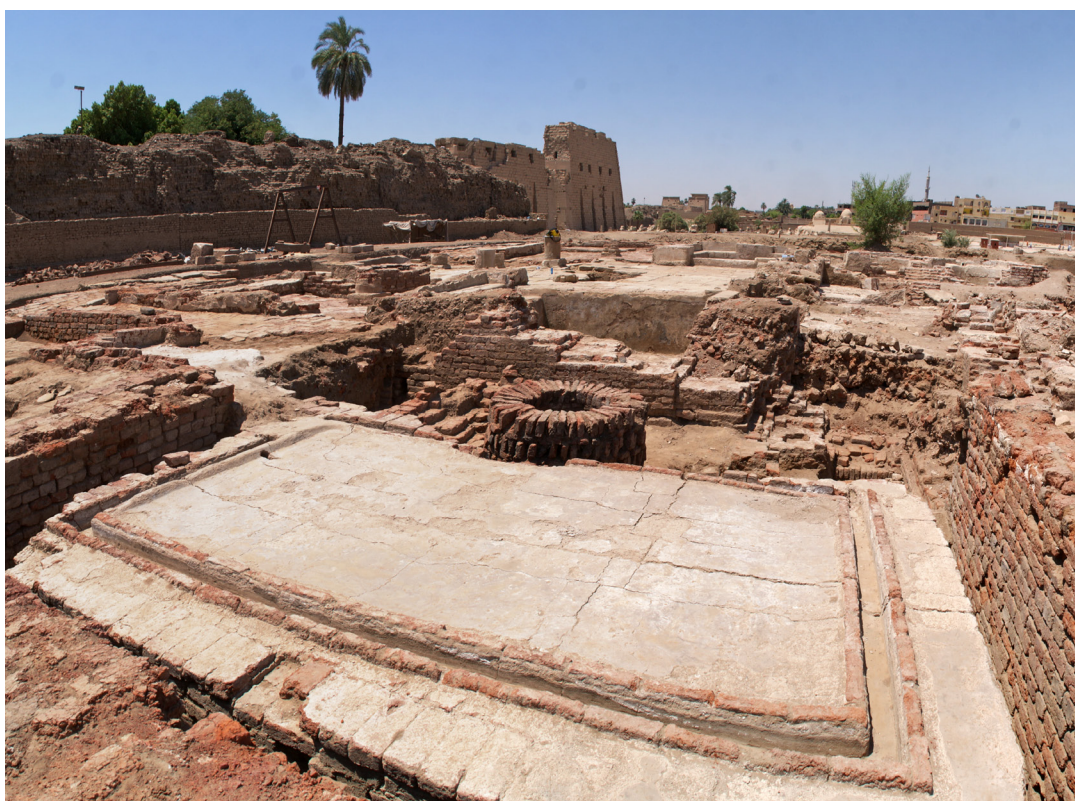
Fig. 12. Photographie des latrines **39**, vers le sud (Th. Fournet 2012).

La pièce **39** est de forme rectangulaire et mesure 30 m² (4,4 m x 6,7 m). Un large (0,45 m) et profond canal d'évacuation longe ses quatre parois à l'intérieur,

aménagement caractéristique des latrines (fig. 12). Le sol de la partie centrale est fait, là encore, de briques posées en chevron et l'enduit des murs de la pièce reçoit une peinture imitant des orthostates dès la base du mur, au sud. Le profond canal périphérique était autrefois surmonté de sièges, portés par des poutres dont les encastresments sont encore visibles dans les élévations nord et ouest de la pièce. Un autre canal plus petit, encore conservé, était ménagé en avant des sièges et permettait aux usagers de puiser de l'eau claire pour se laver. Le profond canal, ou égout, recevait les eaux usées de la piscine **30** et peut-être aussi celles provenant du bloc thermal. Après que ces eaux aient nettoyées les latrines, elles étaient évacuées vers l'ouest. On peut restituer 17,5 m linéaires de banquette percée le long des

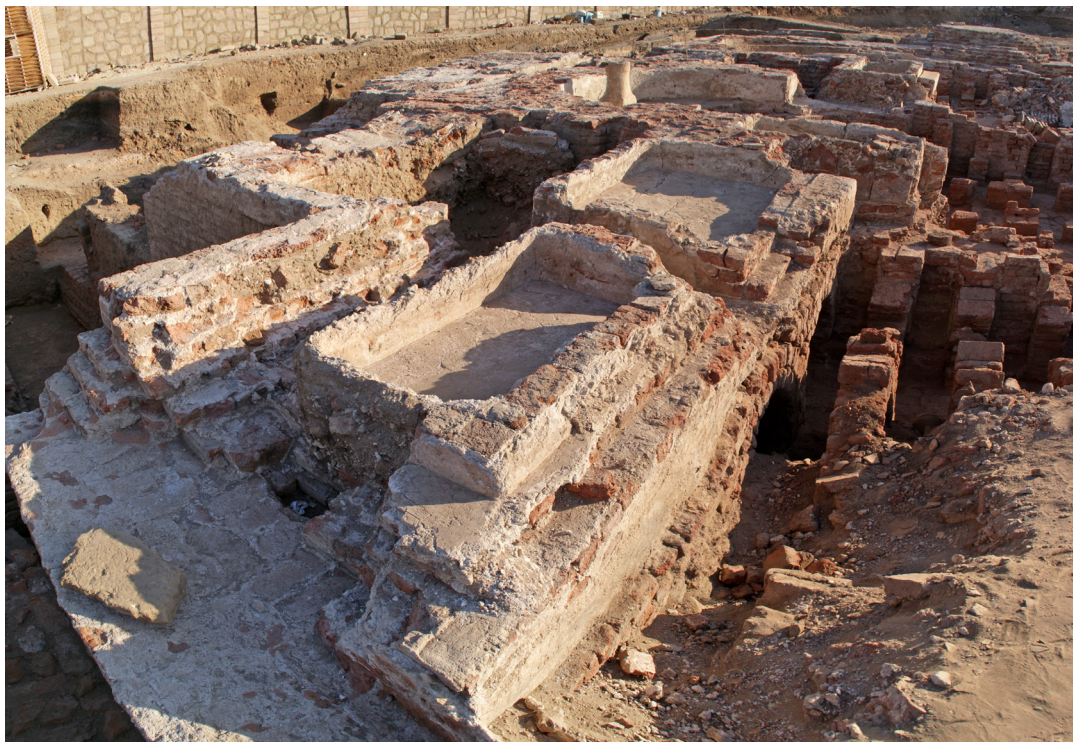
Fig. 16. Photographie, vers le nord, des bassins 22 et 23 (Th. Fournet 2012).

(0,86 m x 1,64 m) et **23** (1,50 m x 1,20 m), bâties sur le sol de la pièce, occupent l'extrémité ouest de la pièce (**fig. 16**).
