**ÉTUDE PRÉALABLE
À L'AMÉNAGEMENT
DE LA MAISON DU CHAMARIER**

37 rue Saint-Jean 69005 Lyon

VOLUME 2 ILLUSTRATIONS

OCTOBRE 2014

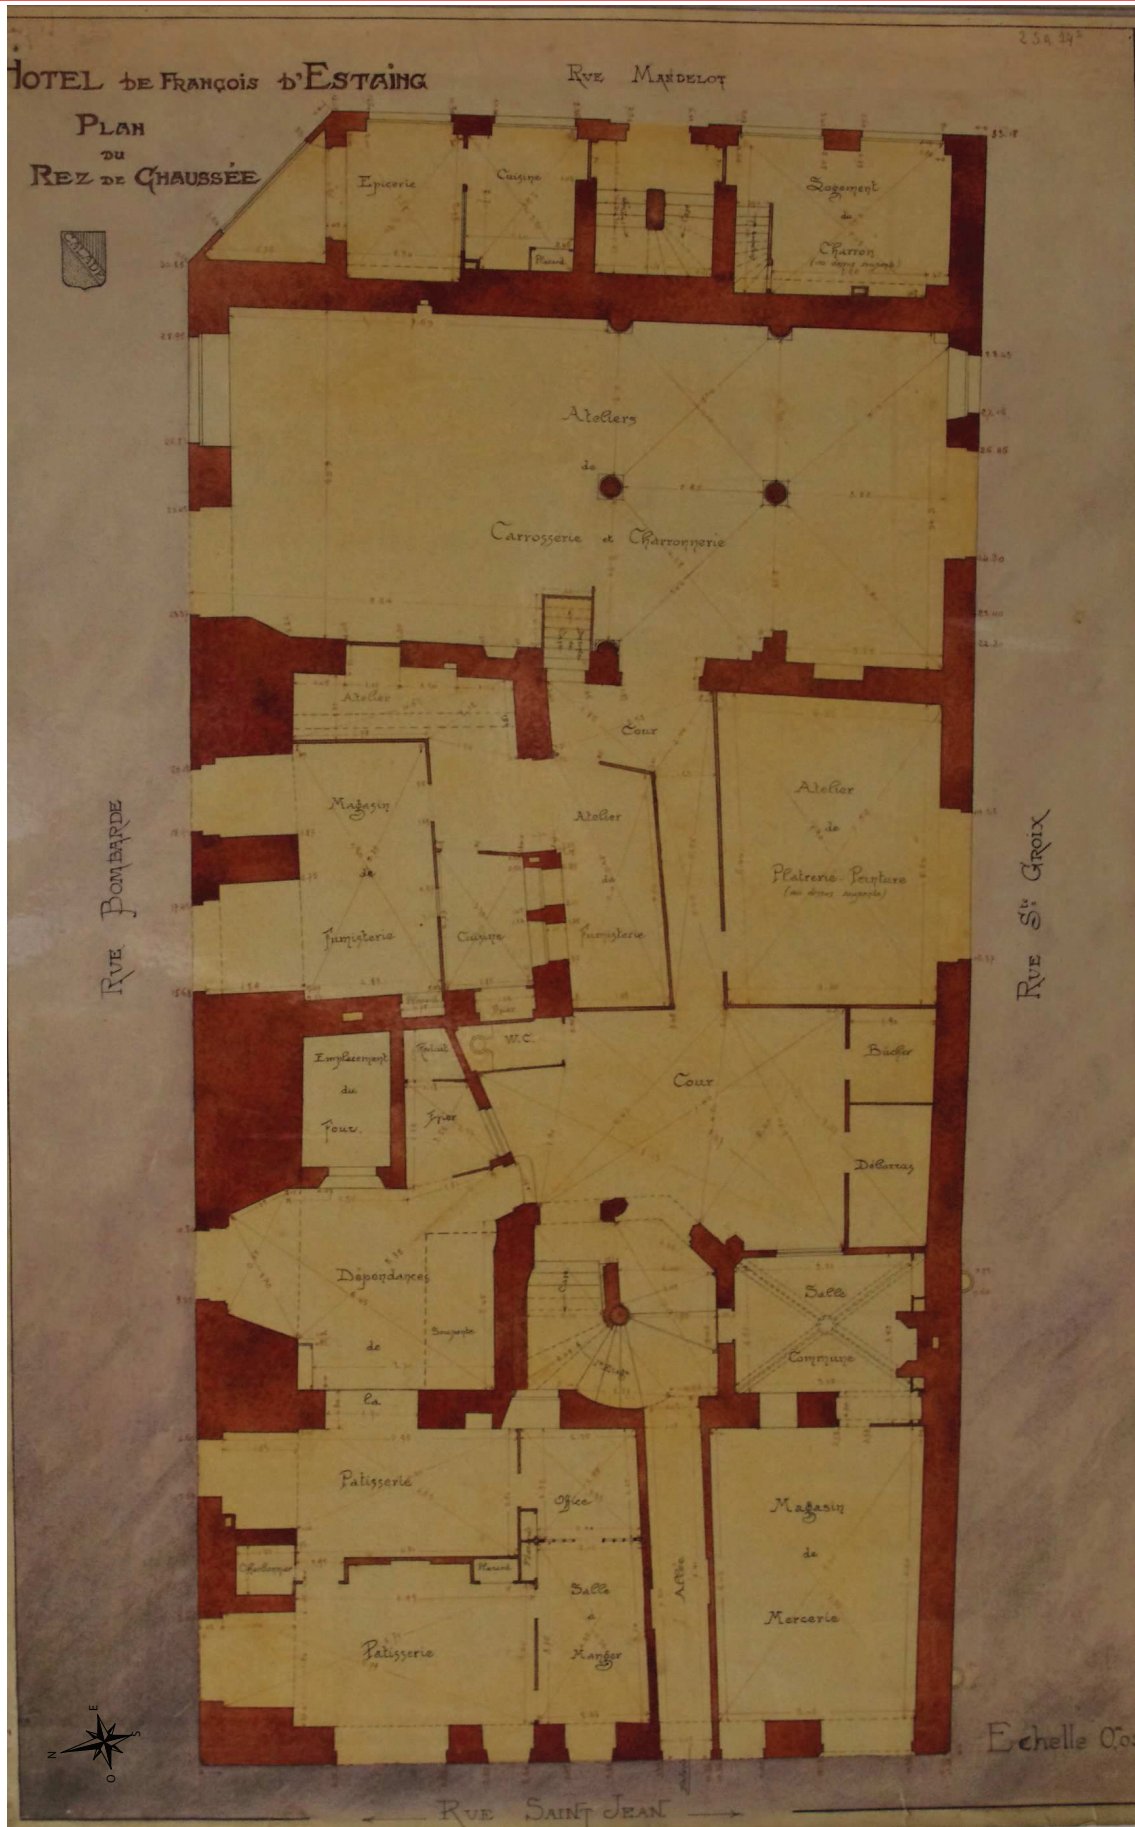
Plan de Matthieu Lay (1907) : rez-de-chaussée

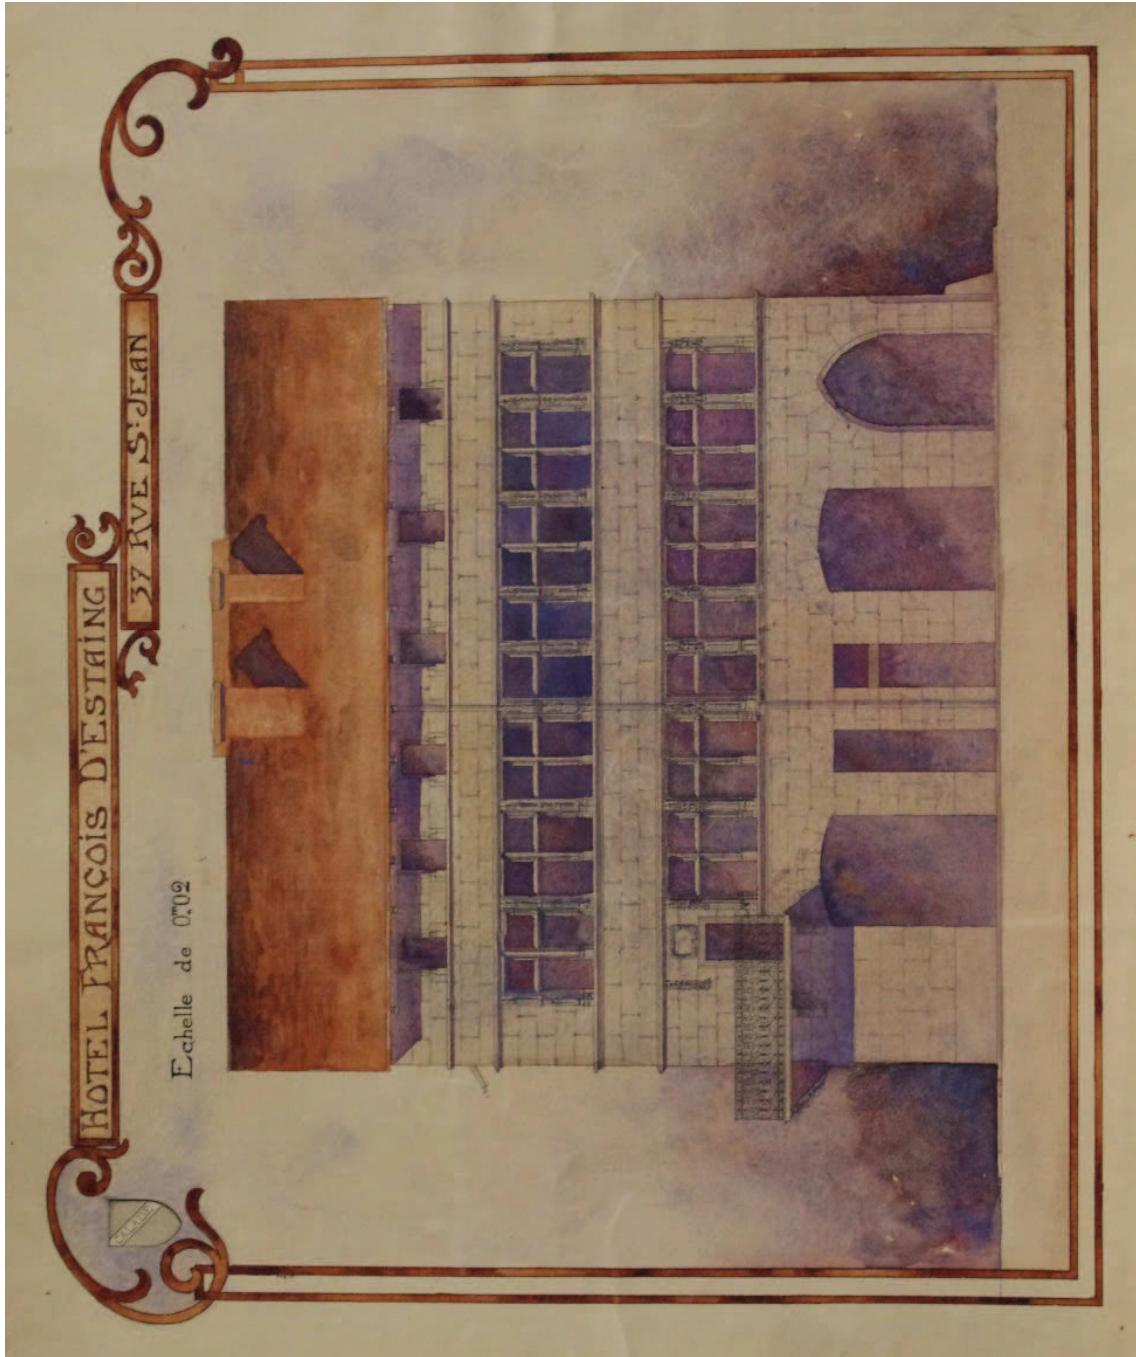
Maison du charmarier - 37 rue Saint-Jean (69005 Lyon) - 2014
Relevé de Matthieu Lay (1907) : façade du bâtiment 1
Cliché : O. Puel (SAVL)

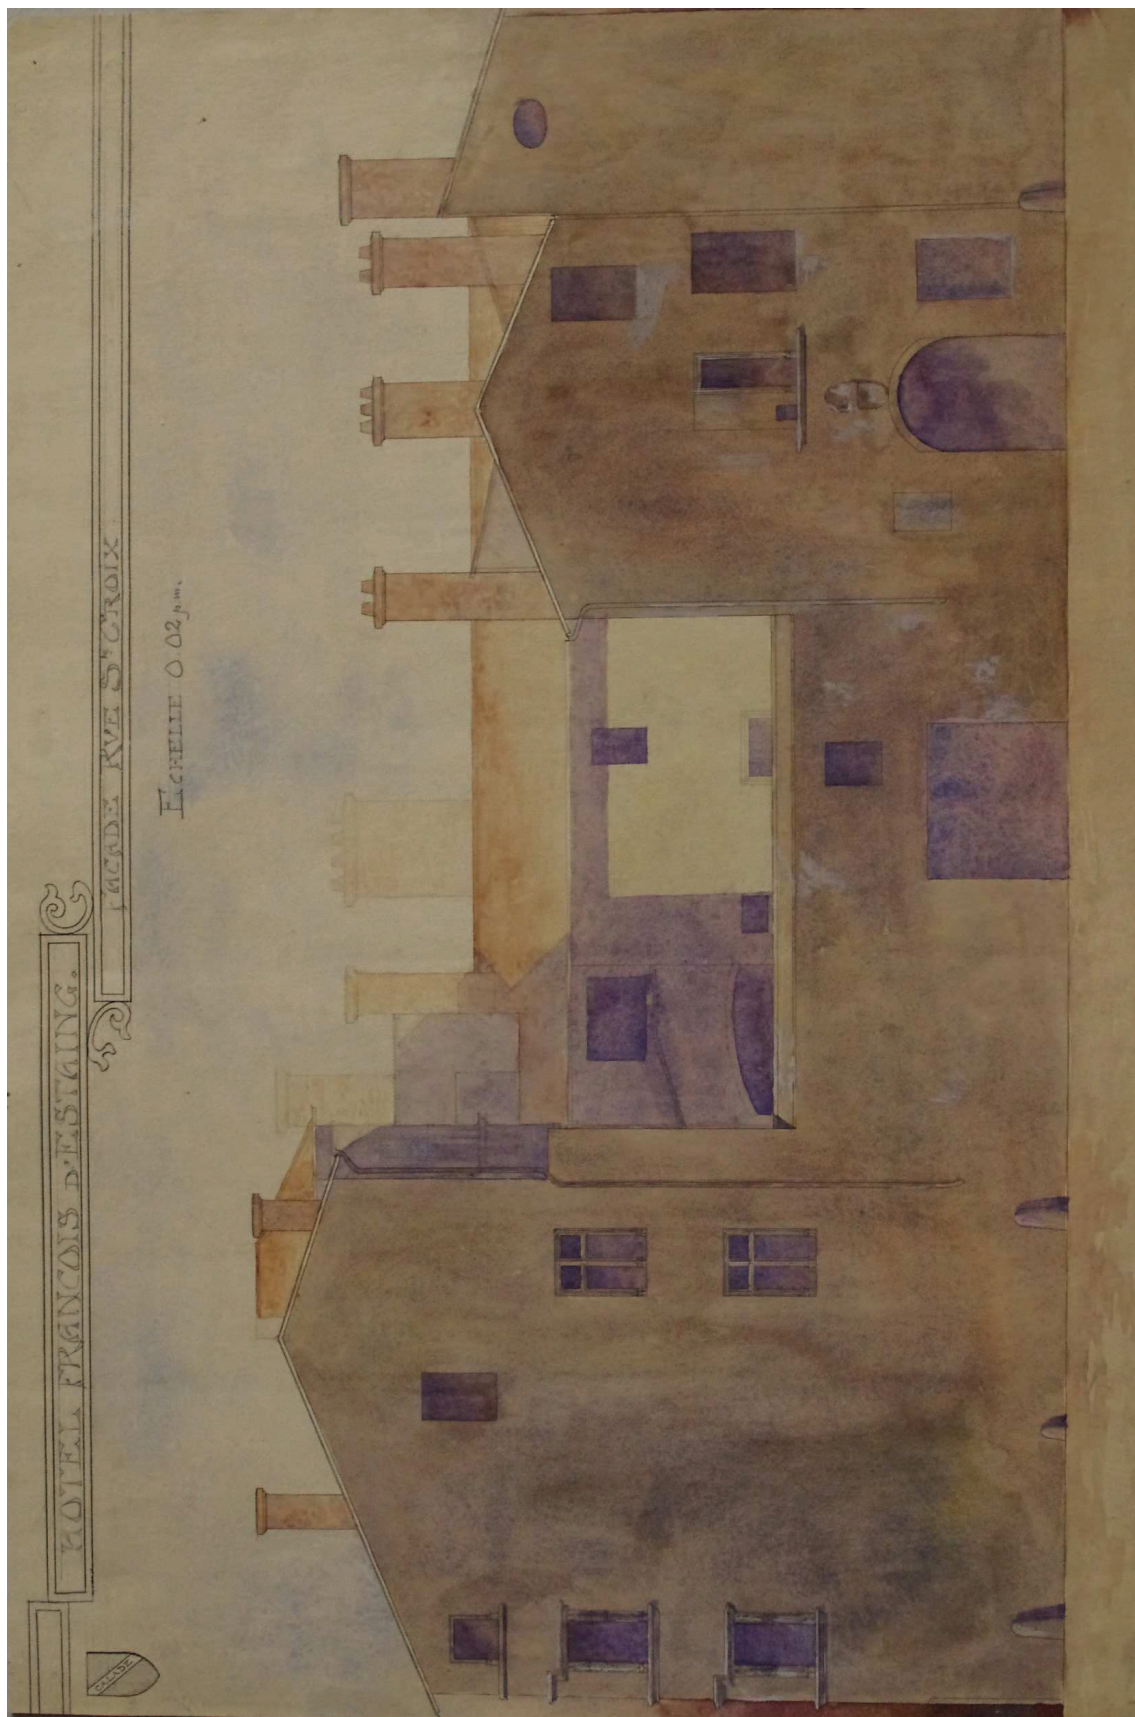
**Relevé de Matthieu Lay (1907) :
élévations du bâtiment 1, de la clôture sud et du bâtiment 3**

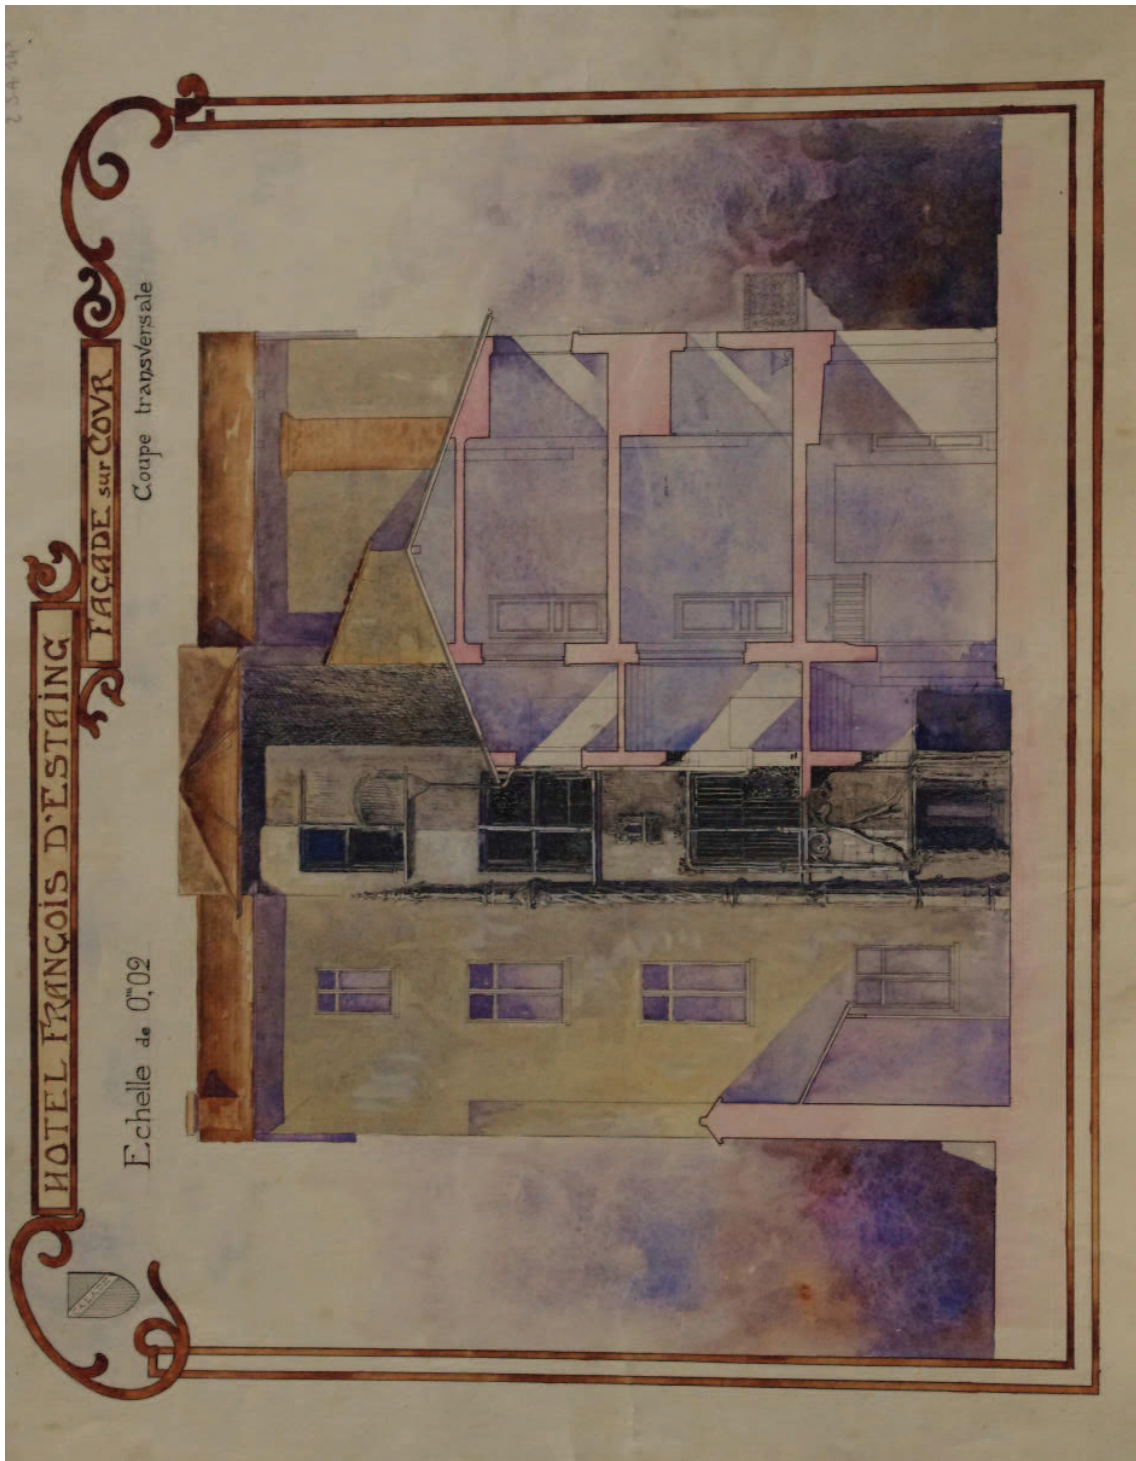
Maison du charnier - 37 rue Saint-Jean (69005 Lyon) - 2014
Coupe de Matthieu Lay (1907) : bâtiments 1 - 4 - 2
Cliché : O. Puel (SAVL)

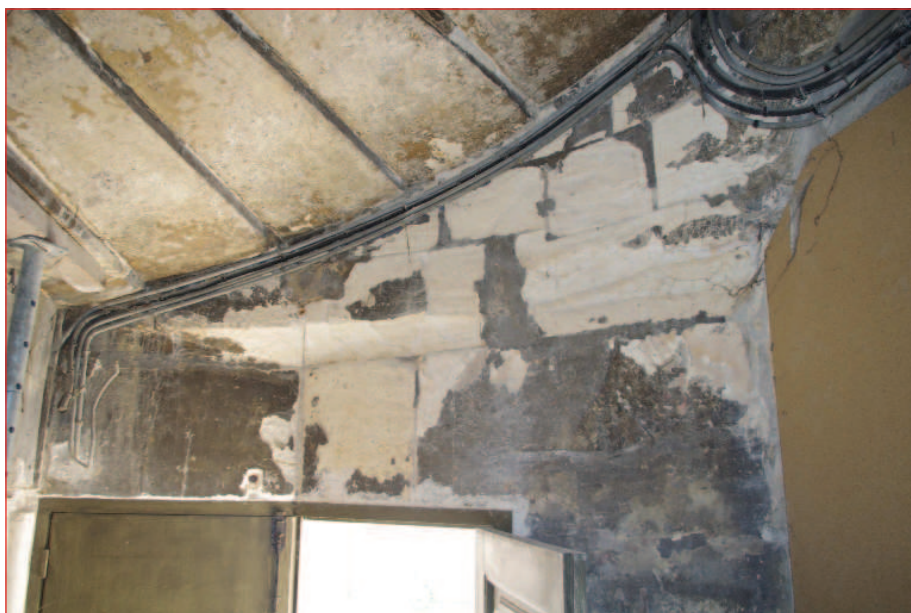
Mur sud-est M 7 : détail de la maçonnerie (IMGP2777)

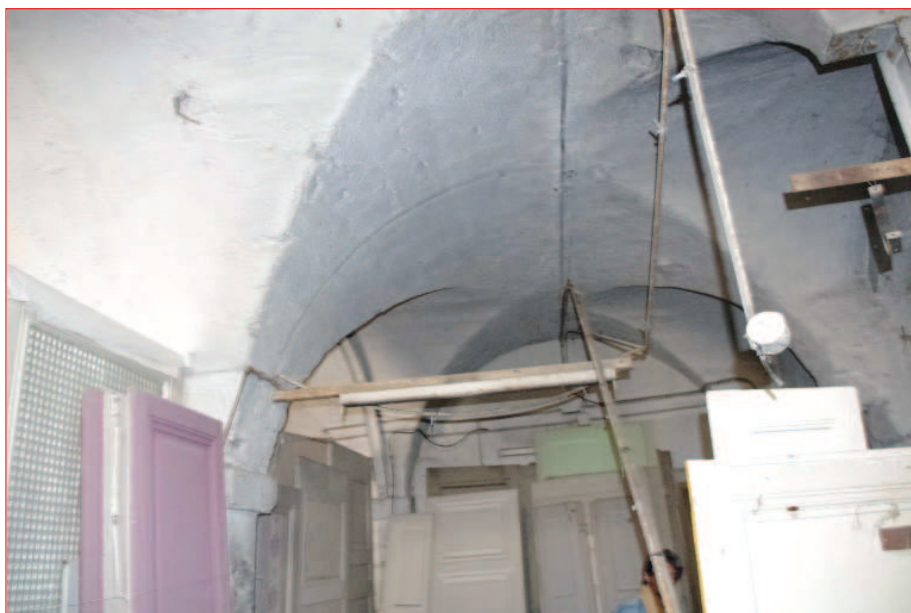
Angle sud-est : système de voûtement (IMG_2802)

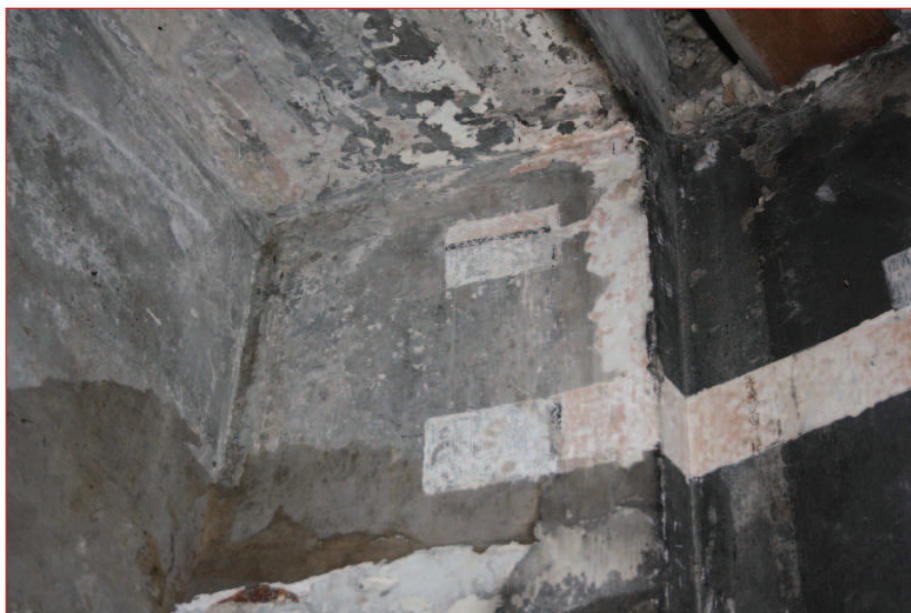
Mur sud M 2 : détail des enduits peints sur le piédroit ouest de la fenêtre F 34 (IMG_0832)

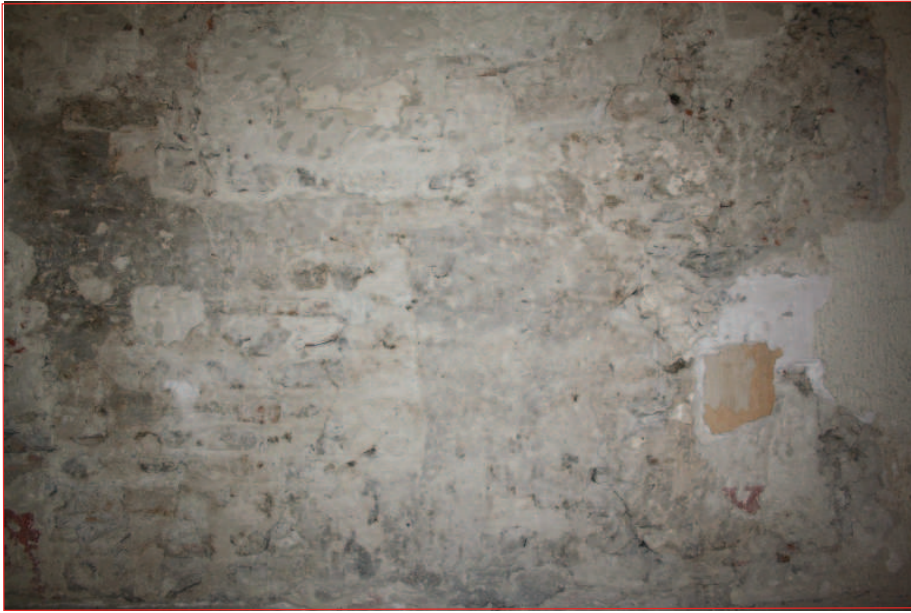
Mur sud M 21 : perturbations de la maçonnerie (IMG_0766)

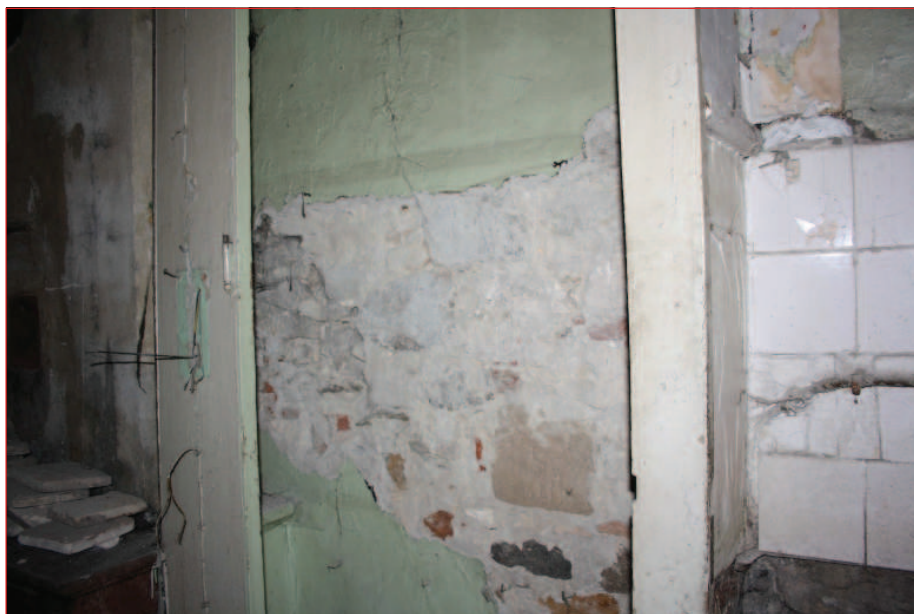
Mur ouest M 13 : détail de la maçonnerie dans le sondage nord (IMG_0706)

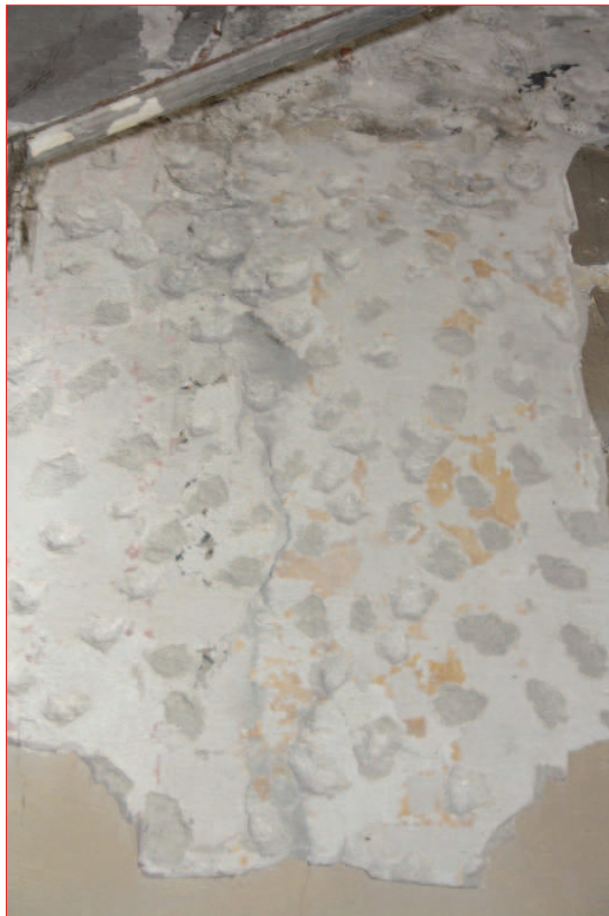
Mur sud M 15 : détail des enduits peints (IMG_0683)

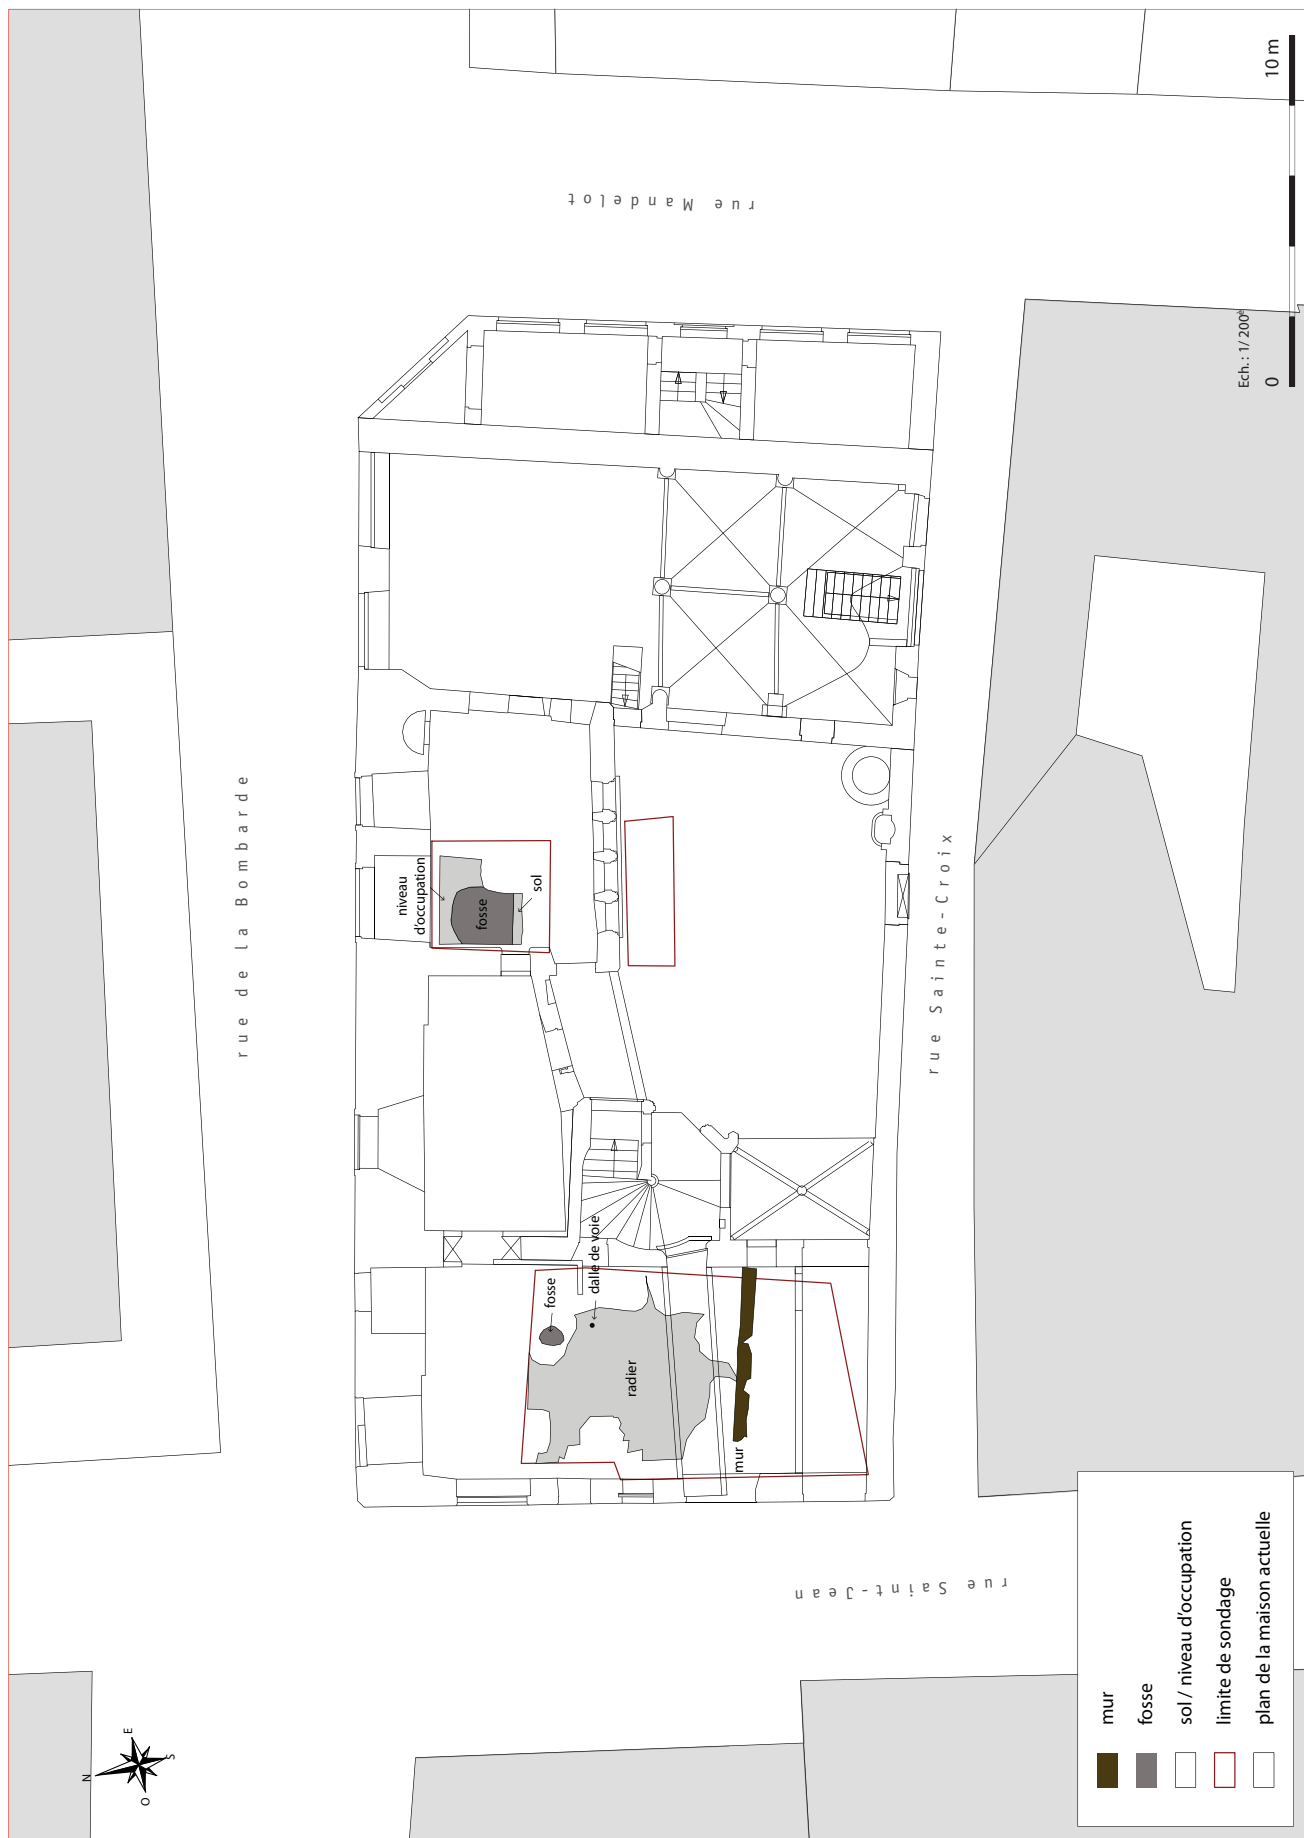
Occupations antérieures à la maison canoniale : vestiges antiques

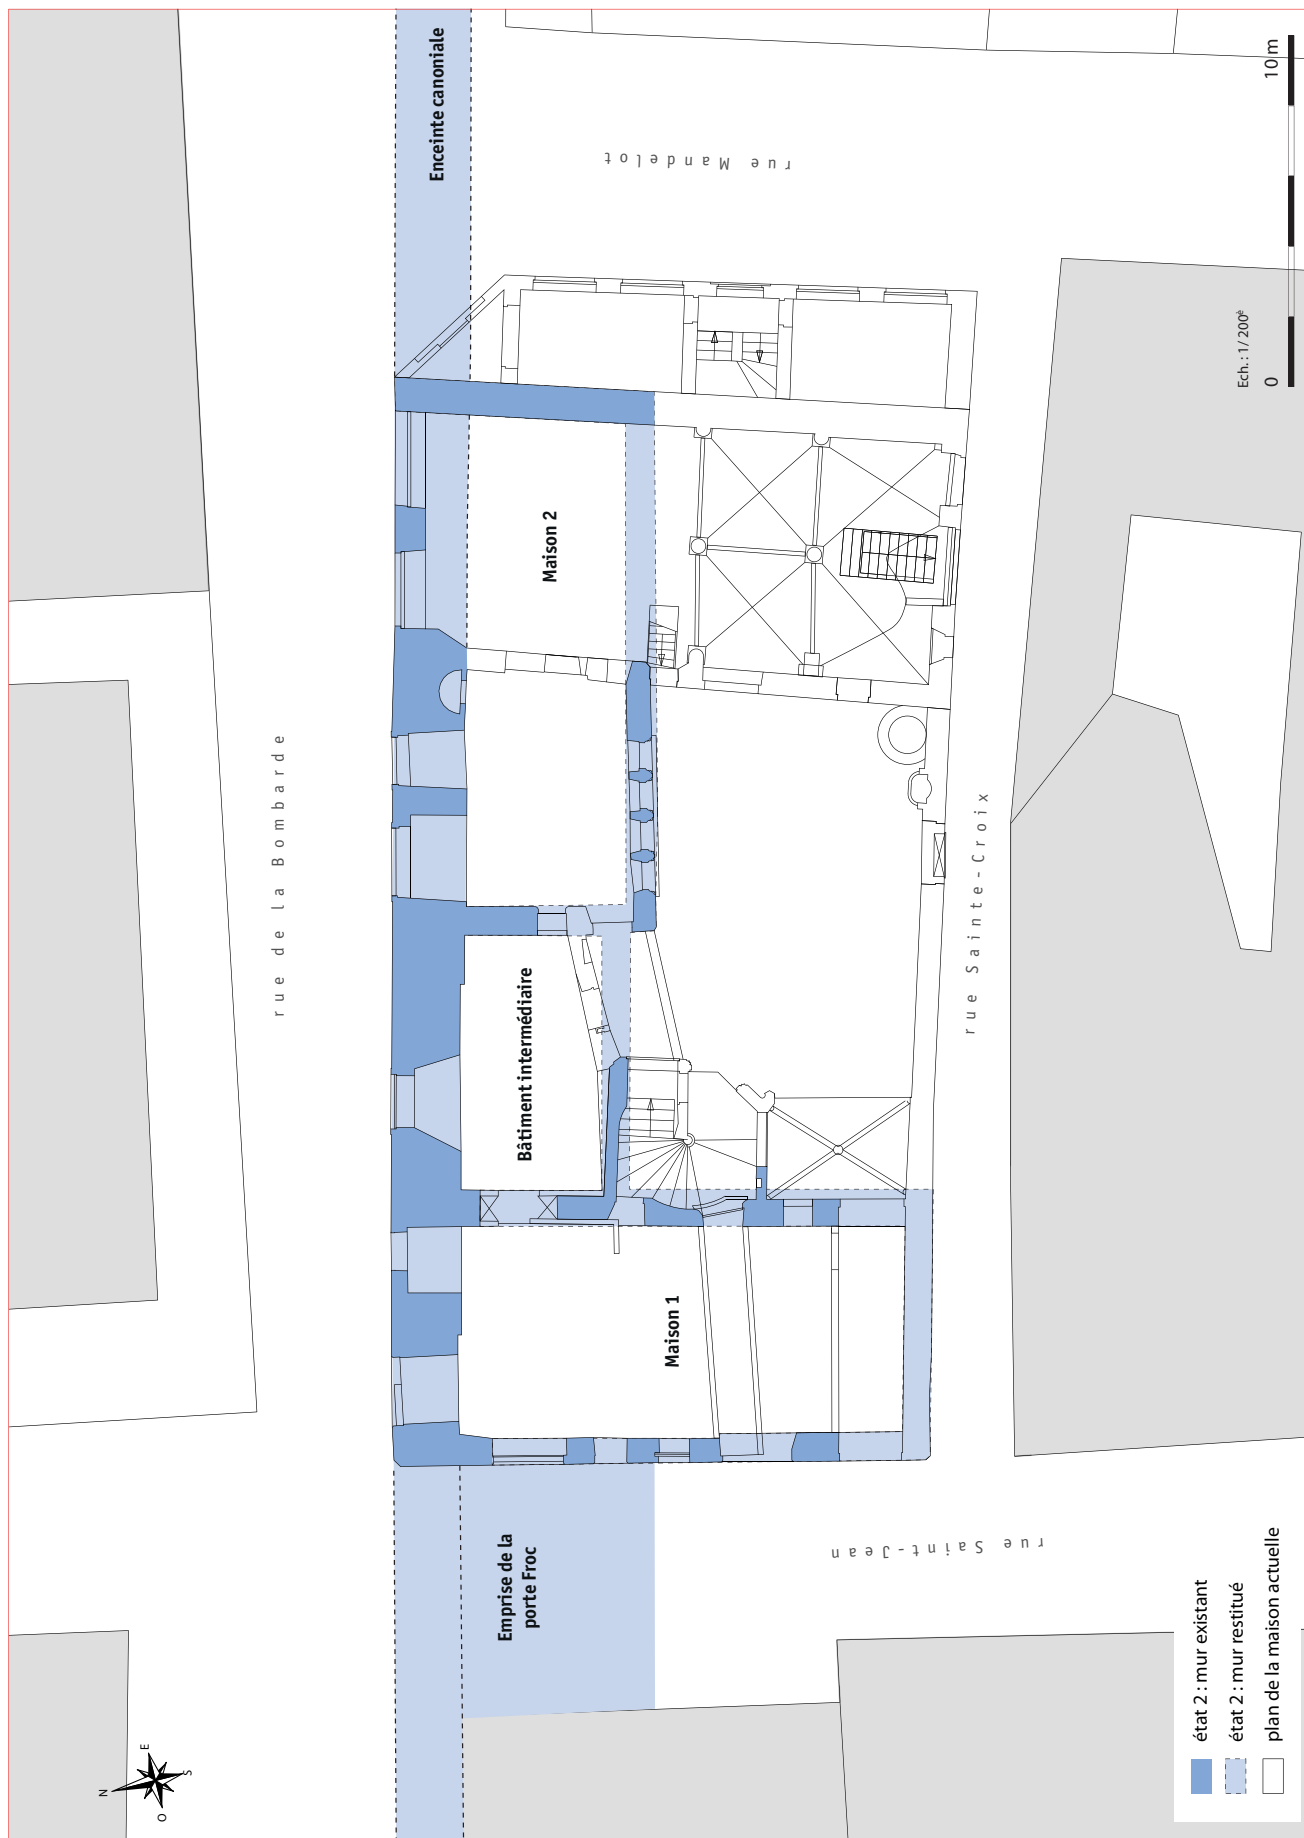
État 2 : construction de maisons canoniales contre l'enceinte canoniale (XIII^e s.)

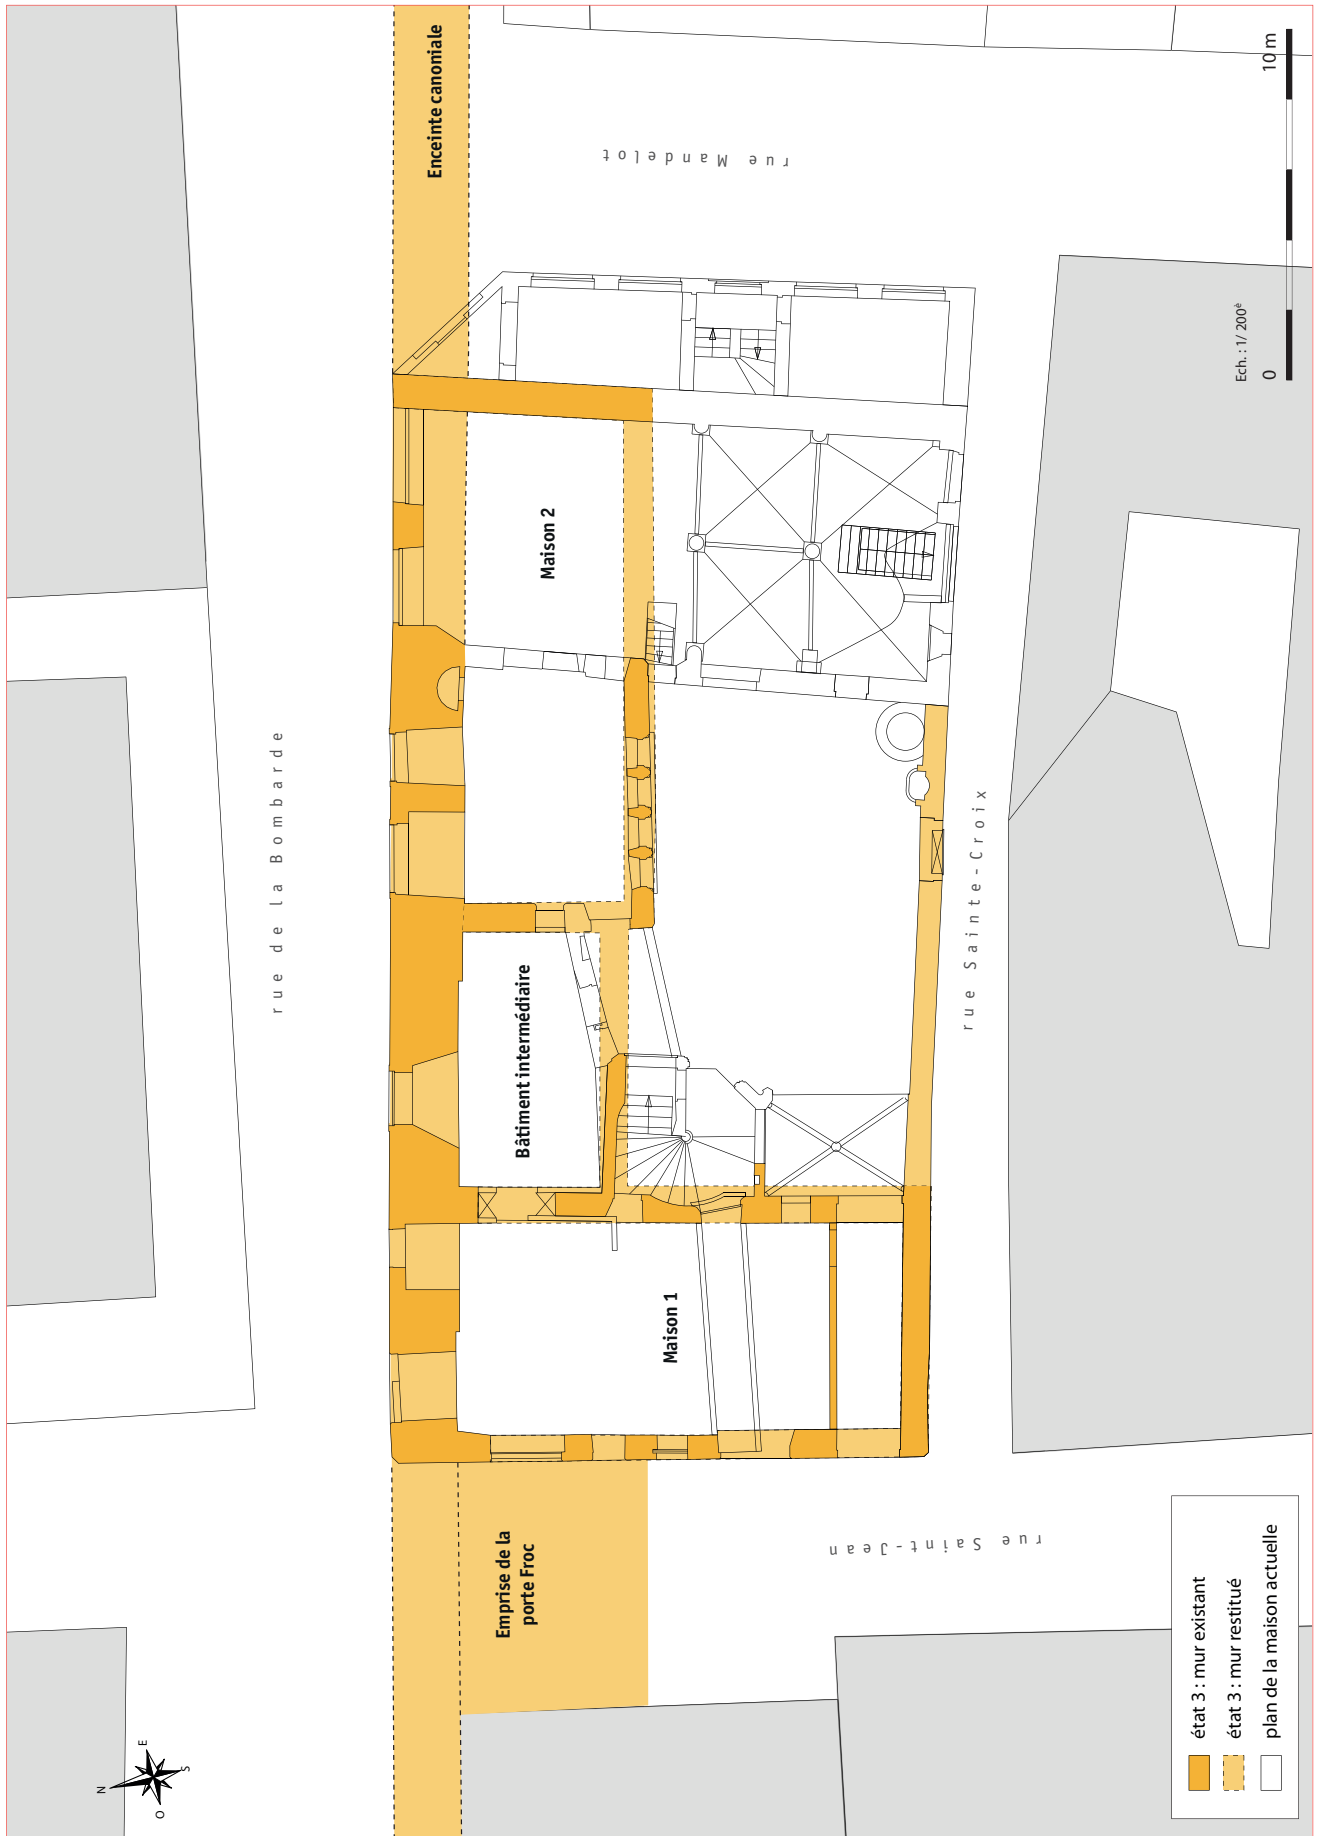
État 3 : aménagement d'une cour intérieure (XV^e s.)

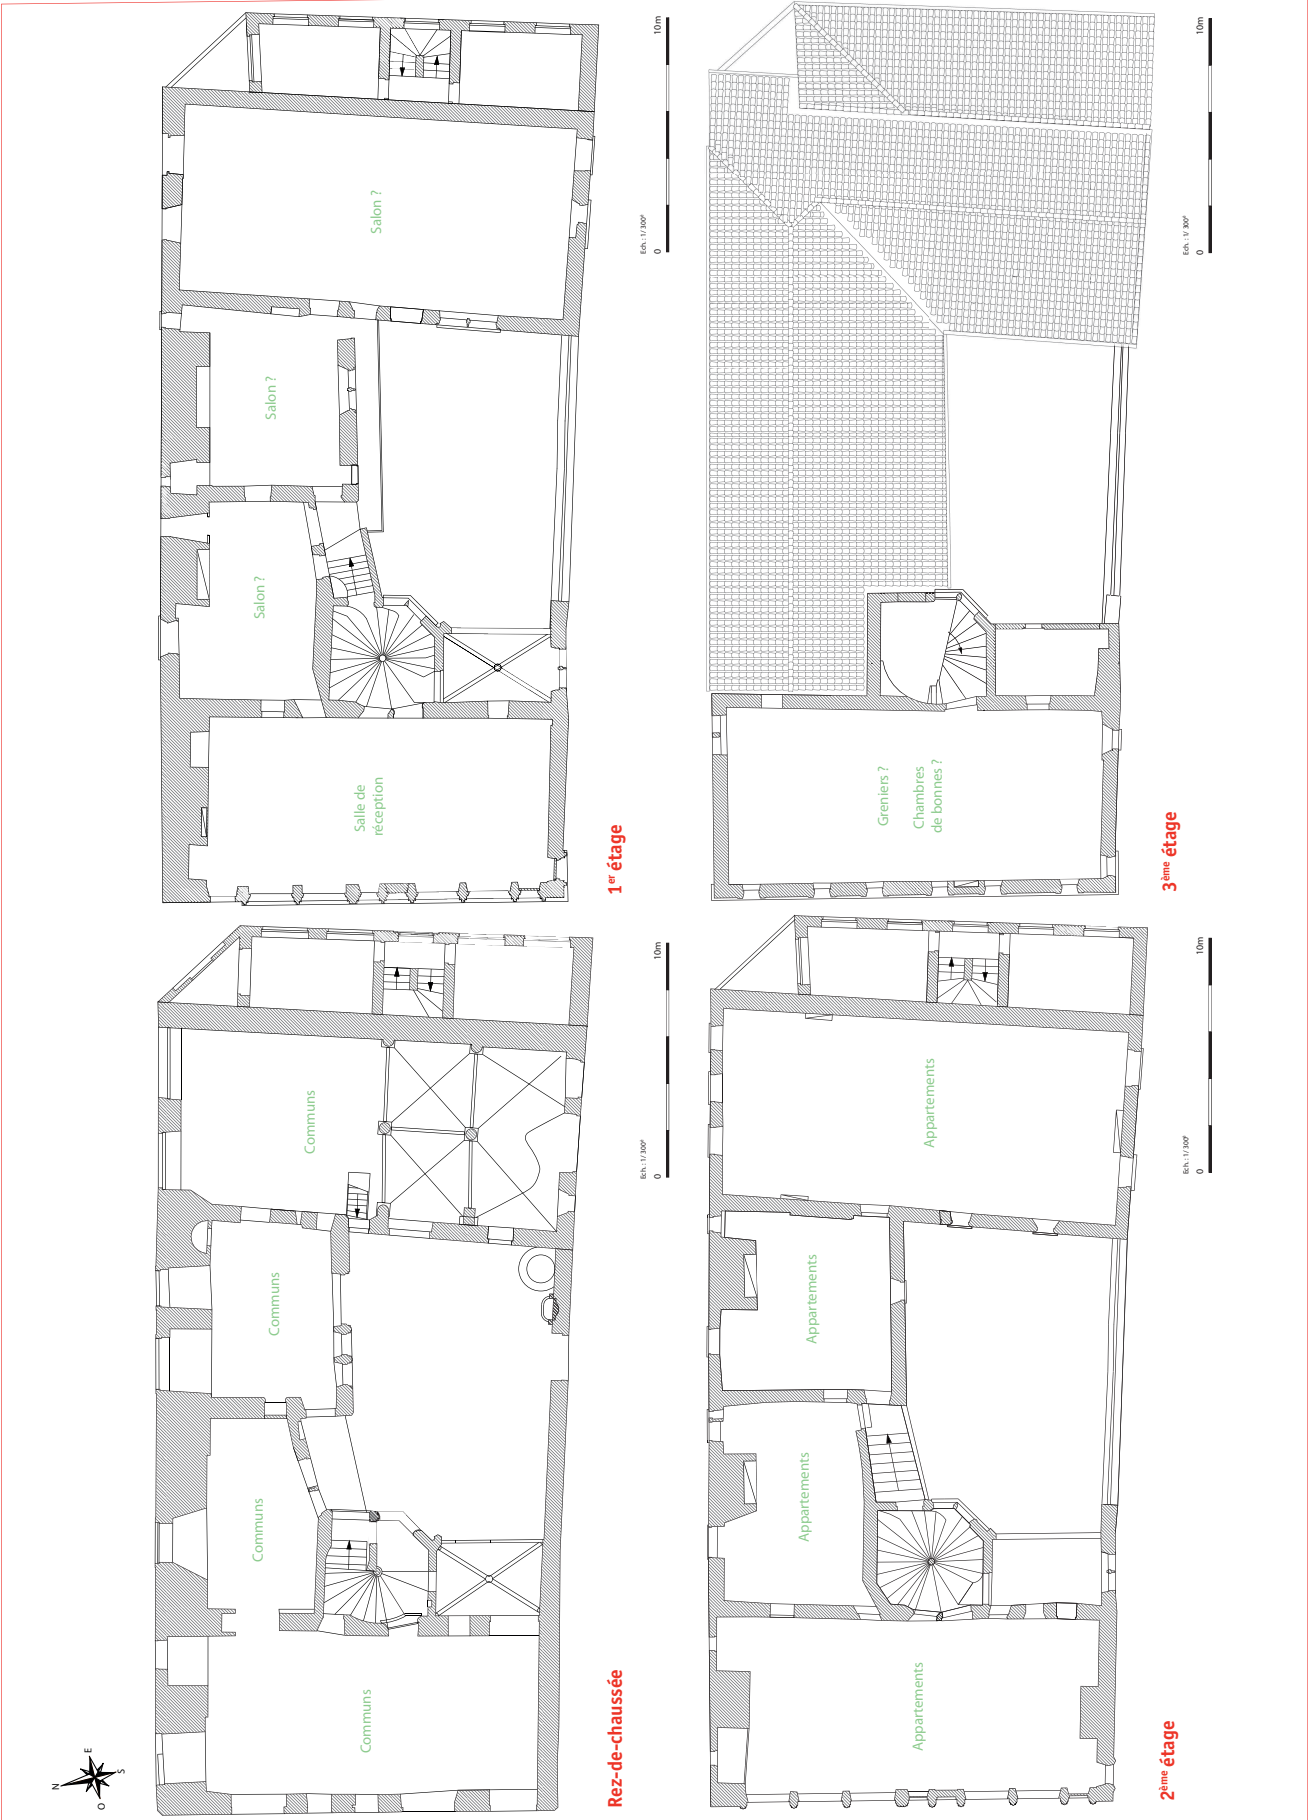
Occupation des lieux au XVI^e s.
