Église Saint-Martin: Mur gouttereau nord-ouest.

ÉGLISE SAINT-MARTIN - MUR GOUTTEREAU NORD - OUEST (Châtillon-sur-Cluses, Haute-Savoie)

Rapport d'opération archéologique

Étude de bâti

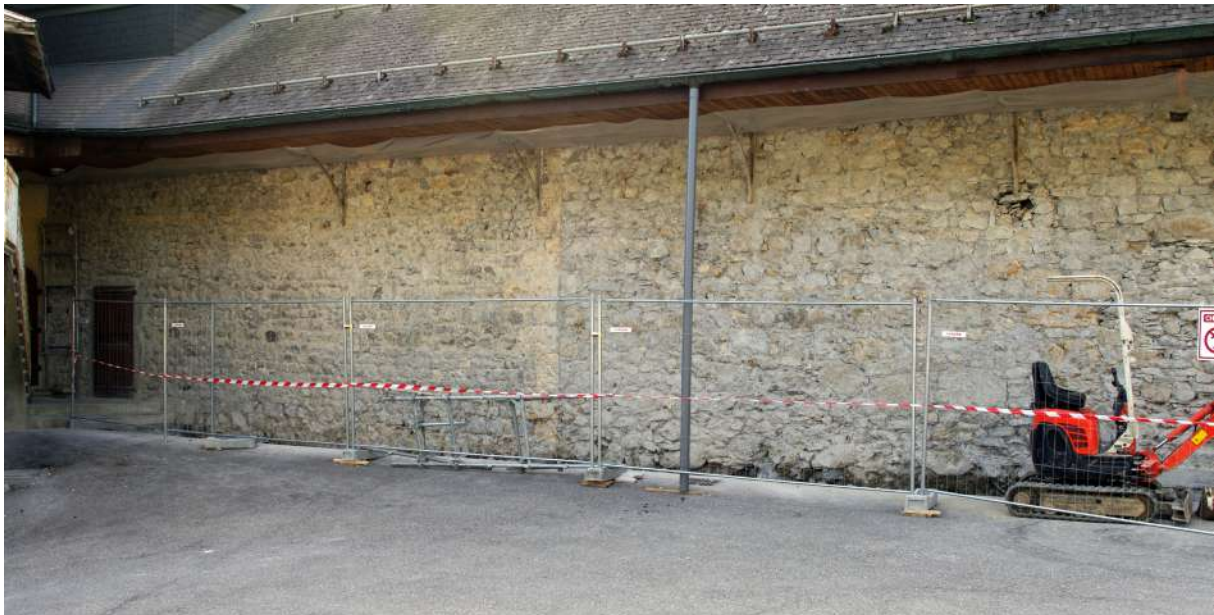
Fig. 1 : Mur nord-ouest de l'église. © Département de la Haute-Savoie / L. Ceci.

Suite au projet de restauration de l'église de Châtillon-sur-Cluses, dédiée à saint Martin, et en accord avec le Service Régional de l'Archéologie et la commune de Châtillon-sur-Cluses, l'Unité Archéologie et Patrimoine Bâti du Conseil départemental de la Haute-Savoie a sollicité une autorisation de surveillance des travaux menés durant le deuxième trimestre 2016. L'intervention archéologique portait à la fois sur l'observation des structures en élévation, plus précisément sur le parement nord-ouest de ce bâtiment et

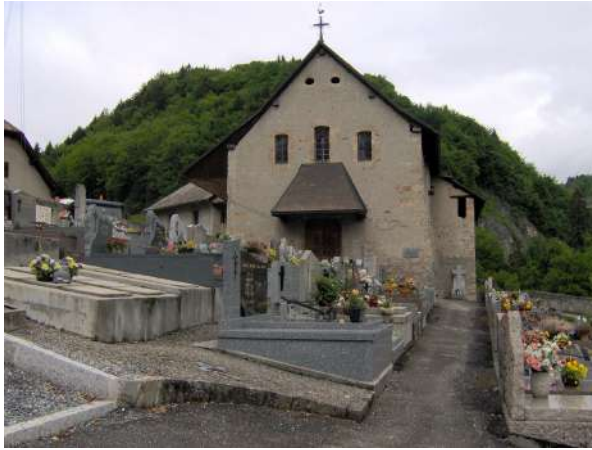
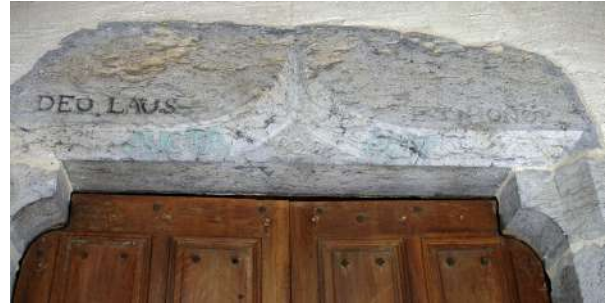
Fig. 10 : Vue de l'église depuis le cimetière et inscription gravée sur la porte principale du bâtiment. © Département de la Haute-Savoie / L. Ceci et J. Serralongue.

D'après les observations de terrain, certains éléments architecturaux peuvent attester d'une construction romane, point qui sera développé plus loin. De plan rectangulaire, le bâtiment a subi plusieurs phases de construction. La première correspond, en grande partie, au chœur de l'église. Ensuite, le premier agrandissement est en lien avec l'installation de la voûte et des deux chapelles latérales. Cette période est la plus longue et celle qui a entraîné le plus d'aménagements. Enfin, le deuxième et dernier agrandissement pour atteindre la dimension actuelle de l'édifice est réalisé à partir de 1820, date gravée sur la porte de l'entrée principale [Figure 10].

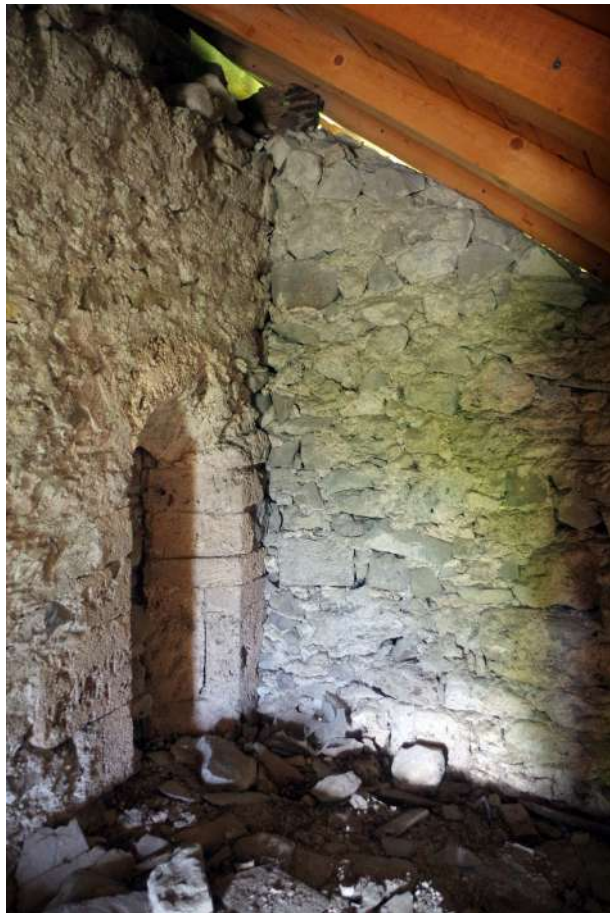
Fig. 16 : Espace au-dessus des chapelles latérales.
© Département de la Haute-Savoie / L. Benoit.

A cette occasion, l'équipe en a profité pour faire des observations sur l'ensemble architectural et d'accéder aux combles et au-dessus des chapelles latérales pour avoir une lecture plus complète de l'église [Figure 16].

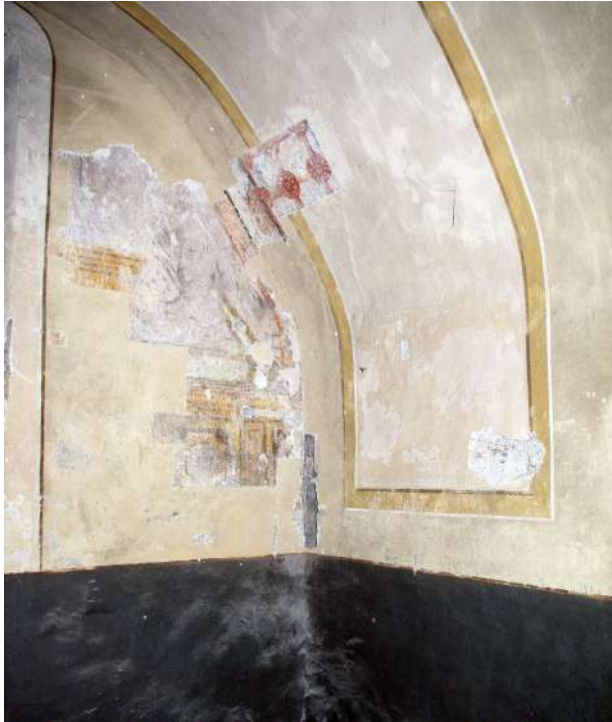
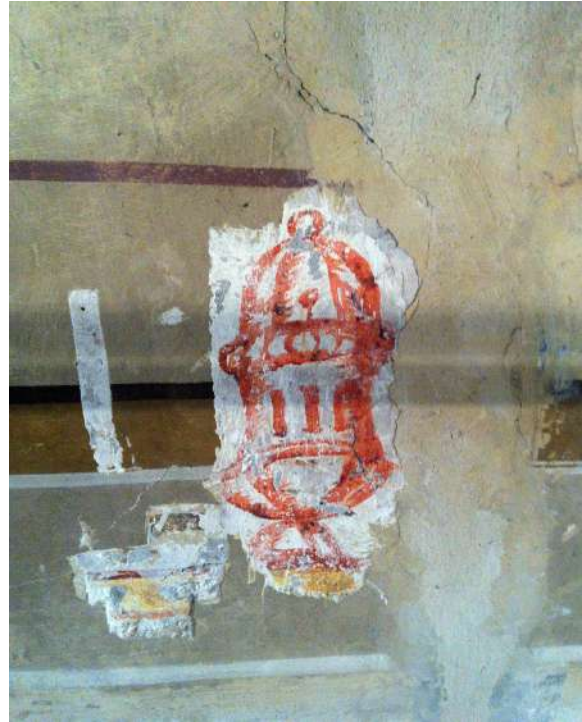
Fig. 17 (En haut à gauche) : Premiers sondages réalisés dans le chœur de l'église par S. Haberer.
© Département de la Haute-Savoie / L. Ceci.

Fig. 18 (En haut à droite) : Sondages réalisés dans les enduits peints de la nef par H. Vitaloni.
© Département de la Haute-Savoie / L. Ceci.

Hormis l'équipe de recherche, d'autres personnes sont intervenues ponctuellement : Christophe Guffond et Joël Serralongue (UAPB) qui nous ont apporté leur aide et leurs avis quant à nos hypothèses et nos conclusions. Les échanges avec Séverine Haberer - Noémi Polychromies - qui a réalisé des sondages dans les enduits peints anciens de la chapelle latérale située dans le chœur du bâtiment [**Figure 17**] et Thierry Vitaloni, restaurateur de peintures murales et responsable de la restauration des peintures anciennes de la nef [**Figure 18**]. De plus, les compétences d'Olivier Veissière (O. Veissière – Patrimoine Numérique), dans le domaine des relevés photogrammétriques et lasergrammétriques et de leur traitement ont été mises à profit pour la production de différents documents présents dans ce rapport [**Figure 19**]. Enfin, nous avons reçu la visite d'Anne Baud et de Gérard Charpentier (MOM, Lyon) qui nous ont confortés dans nos conclusions.

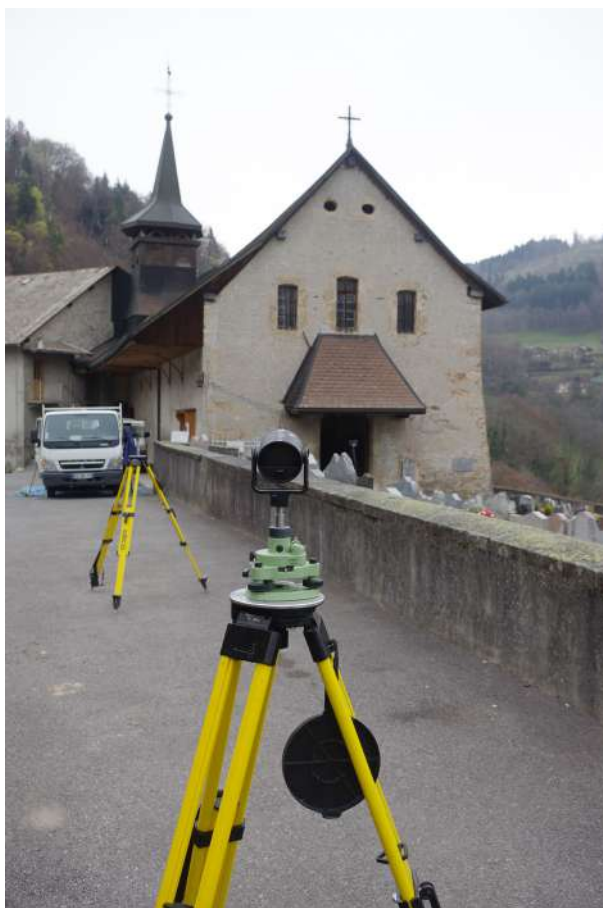
Fig. 19 (À gauche) : Relevés des extérieurs de l'église par O. Veissière.
© Département de la Haute-Savoie / L. Benoit.

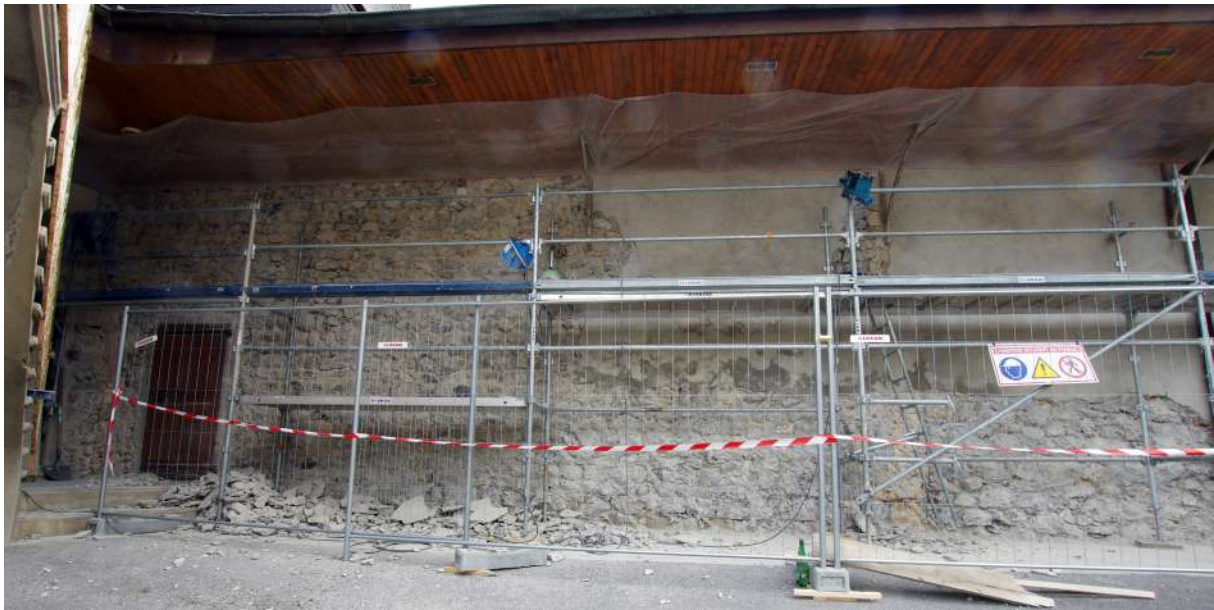
Fig. 20 : Échafaudage utilisé pour l'enlèvement de l'enduit extérieur. © Département de la Haute-Savoie / L. Benoit.

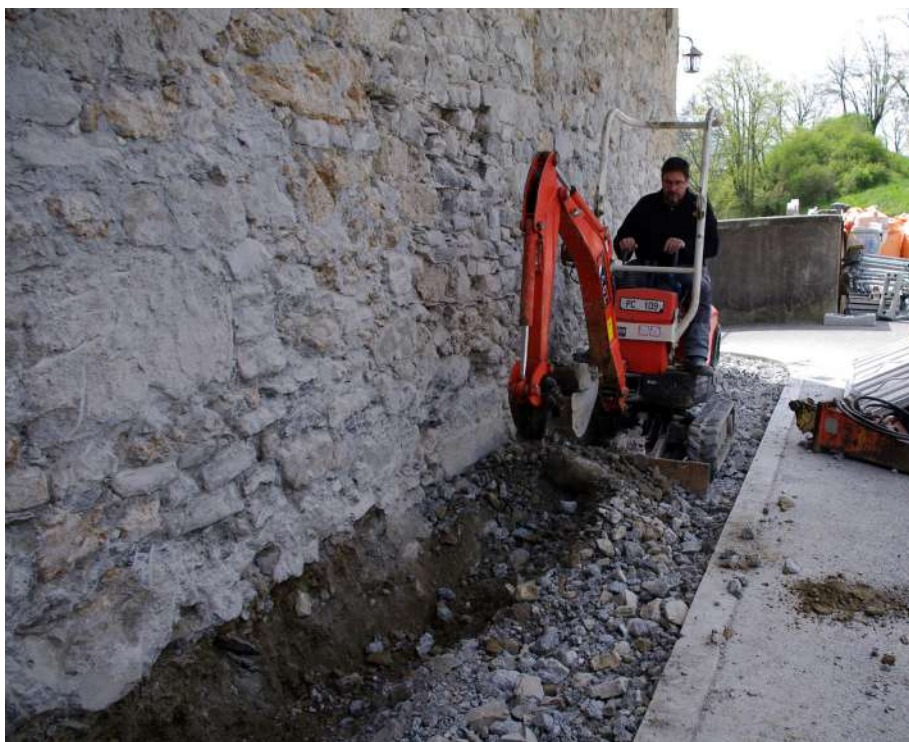
Fig. 21 : Tranchée réalisée au pied du mur nord-ouest.
© Département de la Haute-Savoie / L. Ceci.

Ensuite, la réalisation d'une tranchée a été exécutée à l'aide d'une pelle mécanique équipée d'un godet à dents de 0,40 m de largeur [Figure 21]. Le drain extérieur faisait 15 m de long par 0,60 m de profondeur et 0,40 m de largeur. Il a permis de mettre au jour un mur qui se trouve proche de la porte latérale actuelle et qui est visible sur le plan de 1739 [Figure 22].

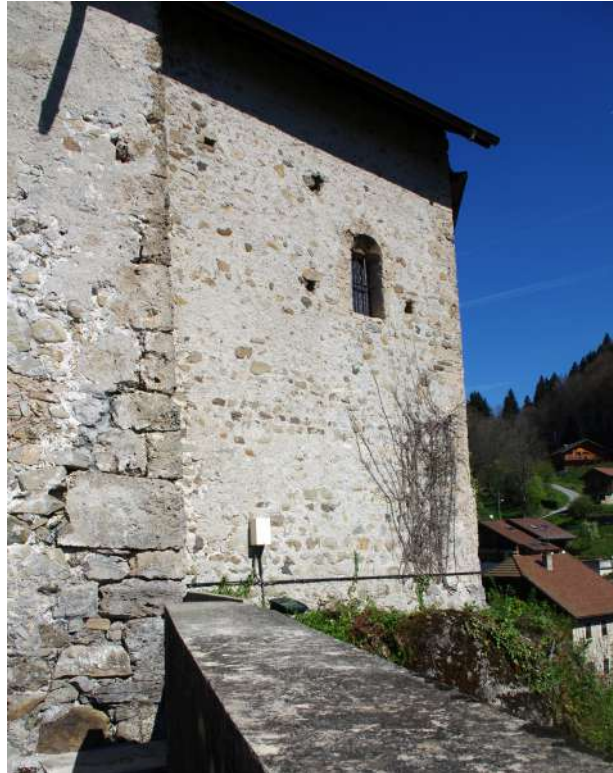
Fig. 23 : Façade nord-est de l'église qui donne sur la falaise.
© Département de la Haute-Savoie
/ L. Ceci.

Dans l'ensemble, nous n'avons pas eu de contrainte climatique particulière. Néanmoins, la topographie locale nous a posé quelques problèmes. En effet, le côté nord-est de l'église, étant à moitié en bord de falaise, nous a empêchés d'avoir une lecture globale du site étudié et plus particulièrement de cette façade [Figure 23]. De même, le fait qu'une seule face du bâtiment soit décroûtée ne nous permet pas d'être catégorique sur chacune des parties de l'édifice.

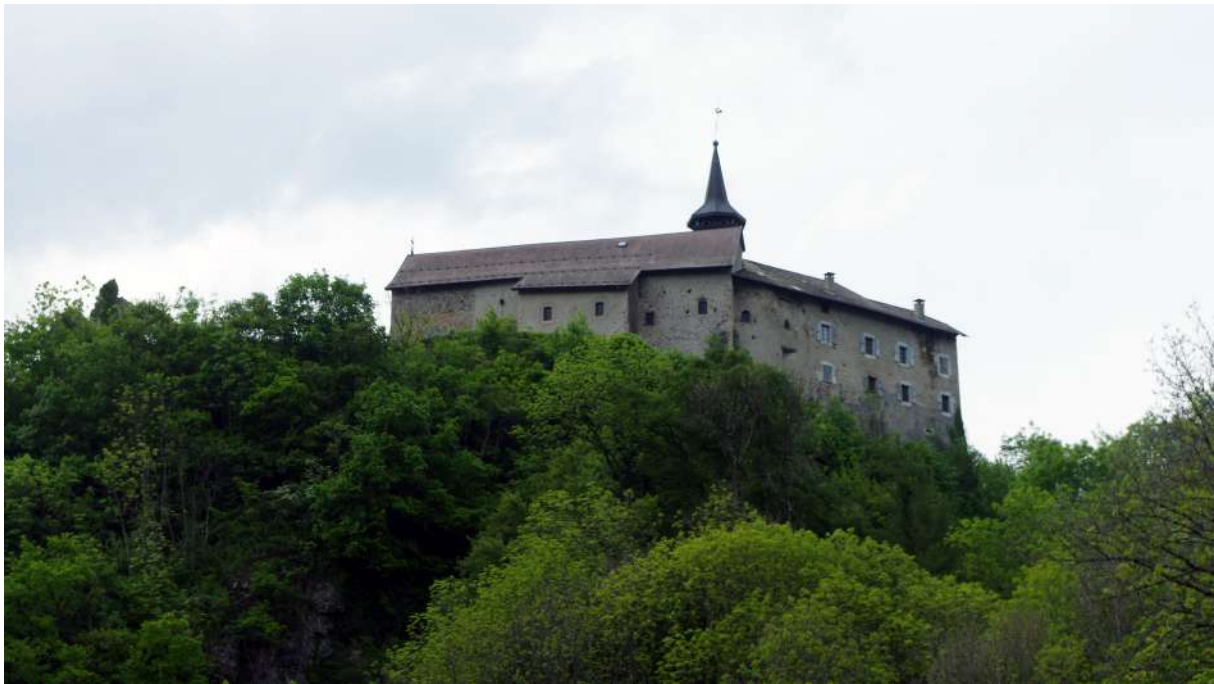
Fig. 32 : Eglise et presbytère de Châtillon-sur-Cluses. © Département de la Haute-Savoie / L. Benoit..

L'ensemble qui compose l'église et le presbytère de Châtillon-sur-Cluses est remarquable de par son architecture et de son implantation géographique [Figure 32]. Ils se présentent indissociables l'un de l'autre, le premier étant orienté nord-est / sud-ouest, tandis que le second présente une disposition presque nord/sud. S'adaptant au relief de l'éperon calcaire, l'édifice ne présente pas une orientation traditionnelle est/ouest comme la majorité des édifices religieux.

Le clocher de base carrée se positionne au centre, permettant l'articulation de ces deux bâtiments. L'église actuelle présente un plan rectangulaire. Elle atteint une longueur maximale d'environ 25 m pour une largeur maximale de 11 m. L'entrée principale est orientée au sud-ouest. Une autre entrée latérale, côté nord-ouest, permet l'accès direct au chœur. Le cimetière de la paroisse se développe vers le sud-est et l'est du bâtiment [Figure 33].

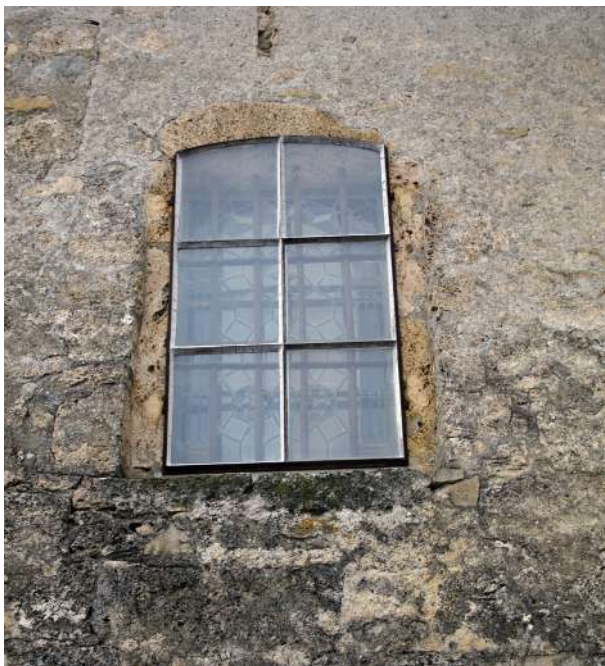
Fig.34 (À gauche) :
Fenêtre de la façade sud-est
/ sud de l'église avec des
encadrements en tuf.
© Département de la Haute-
Savoie / L. Ceci..

D'une manière générale, les maçonneries sont en bon état de conservation. Elles sont principalement en calcaire, à l'exception de quelques encadrements d'ouverture et de chaîne d'angle qui sont en tuf [Figure 34]. Après l'enlèvement des enduits, les différentes phases de constructions sont apparentes, ainsi que plusieurs remaniements de l'édifice.

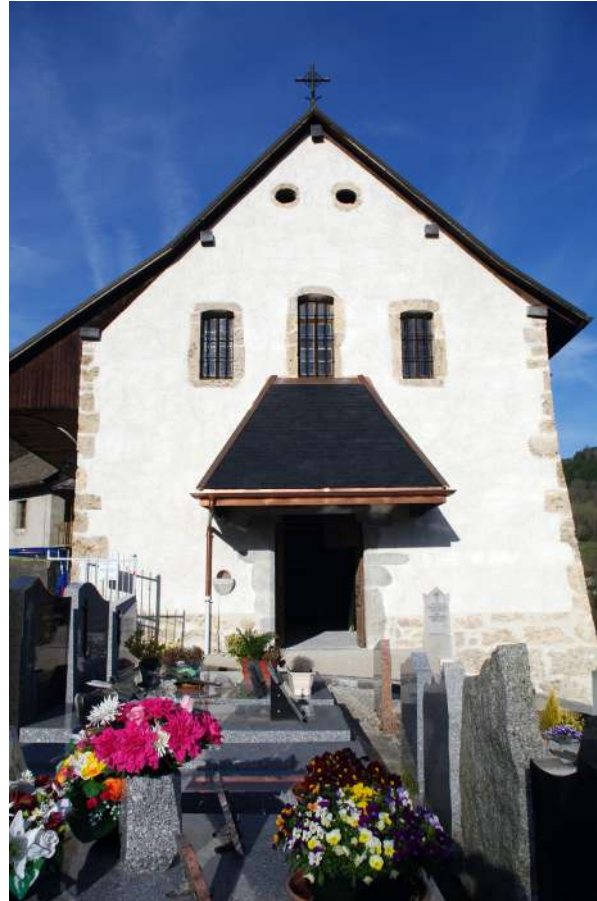
Fig. 35 : Façade sud-ouest où se trouve l'entrée principale.
© Département de la Haute-Savoie / L. Ceci.

Pour mieux comprendre la globalité et l'évolution du bâtiment, nous avons fait quelques observations de l'ensemble de la bâtisse. Ainsi, dans la façade sud-ouest nous pouvons constater plusieurs éléments d'ouverture : la porte principale est à linteau plat en accolade, reposant sur un coussinet [Figure 35]. Protégée par un porche, elle est ornée d'une inscription latine [*Deo Laus et Honor / Aucta Fuit*] et la date de 1820. D'après sa construction, elle ressemble plus aux portes du XVIII^e siècle, la porte était probablement déjà en usage pendant la deuxième phase de l'agrandissement et, ensuite, réutilisée sur la façade sud de l'agrandissement du XIX^e siècle [Figure 36]. Dans le côté gauche de l'entrée, un bénitier en pierre est incorporé à la façade [Figure 37]. Au-dessus du porche, trois fenêtres carrées, dont les encadrements sont en tuf, laissent pénétrer plus de lumière. Dans la partie supérieure de la façade - partie des combles - apparaissent deux ouvertures ovales [Planche X].

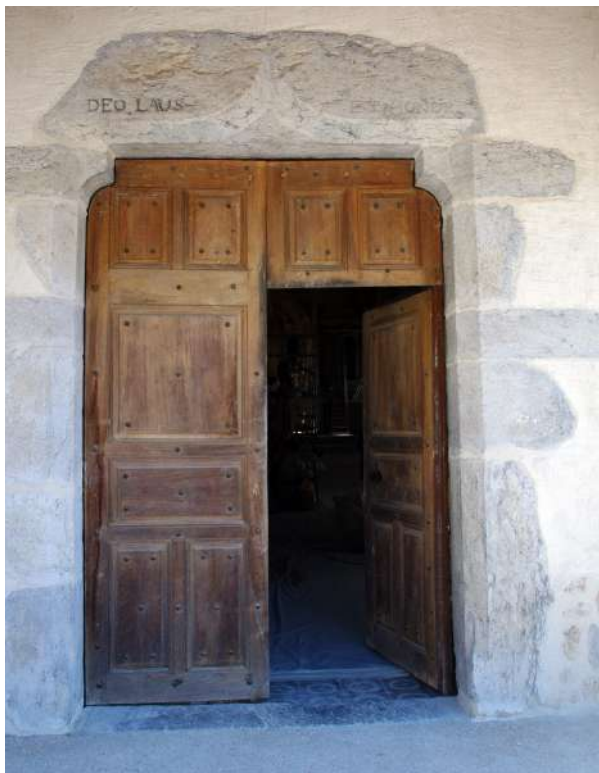
Fig. 36 : Porte principale de l'église avec une inscription et une date.
© Département de la Haute-Savoie / L. Ceci.

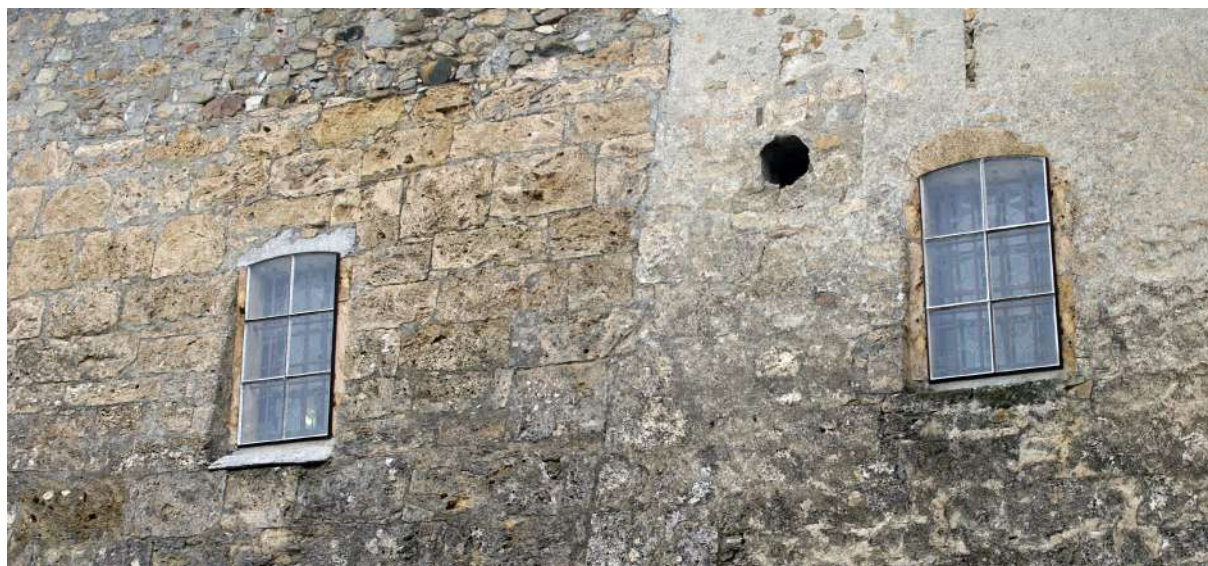
Fig. 38 (En haut et ci-contre) :
Façade sud-est / sud de l'église de Châtillon.
© Département de la Haute-Savoie / L. Ceci.

Sur la façade sud-est / sud, contrairement au parement nord-ouest, les différentes périodes de construction sont plus compréhensibles, mais plus fragiles du point de vue de la maçonnerie [Figure 38 et Planche XII]. Tout d'abord, le chœur de l'église surplombe en partie la falaise. Cet espace s'arrête au niveau de la première chapelle latérale. Deux fenêtres, dont une en arc cintrée en tuf, et une autre rectangulaire composent ce parement [Figure 39 et Planche XVIII].

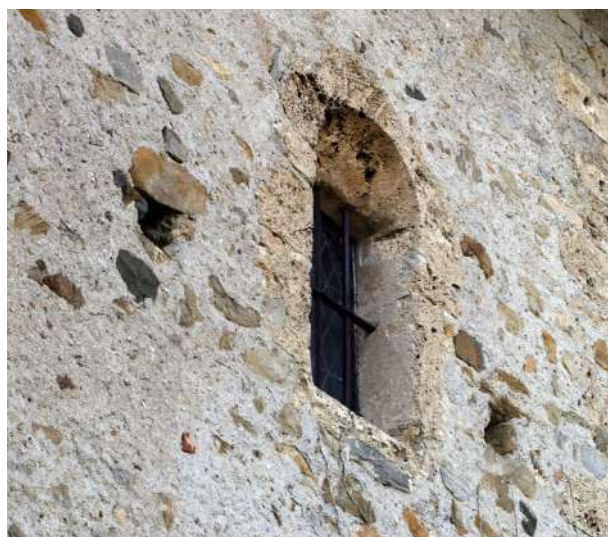
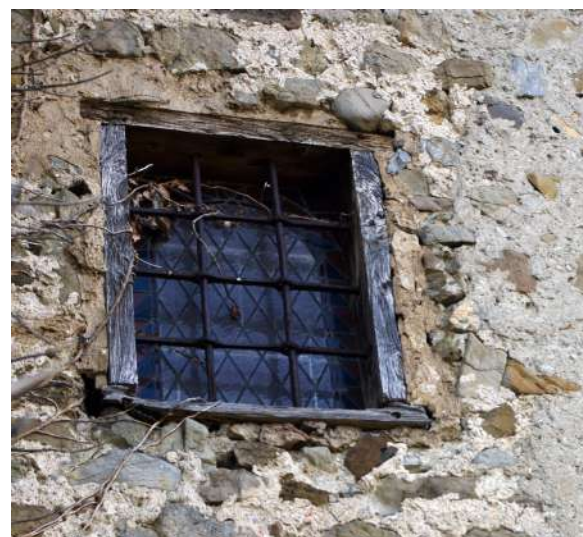
Fig. 39 (Ci-dessous) :
Deux fenêtres, dont une en arc cintrée qui
se trouvent dans le chœur de l'église.
© Département de la Haute-Savoie / L. Ceci.

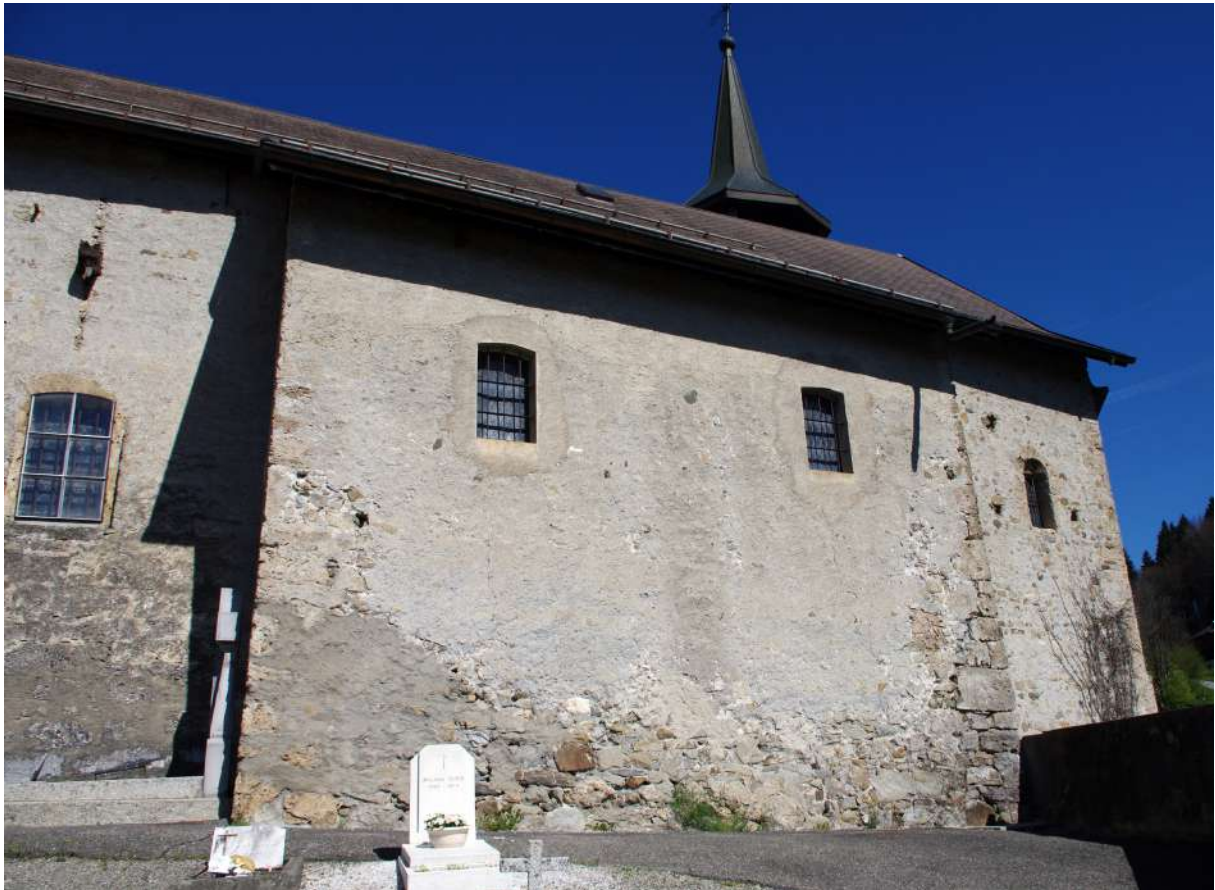
Fig. 40 (En haut) :
Chapelles latérales vues
depuis le cimetière.
© Département de la Haute-
Savoie / L. Ceci.

Ensuite, l'édifice se prolonge par la voûte actuelle et les deux chapelles latérales, chacune munie d'une ouverture rectangulaire. Une troisième fenêtre, qui présente la même forme que les précédentes et des encadrements en tuf, se trouve juste avant la troisième phase d'agrandissement. Le parement est recouvert d'enduit de mortier de chaux, contrairement aux autres phases où la maçonnerie est visible [Figure 40]. Finalement, la dernière partie de ce mur est constitué d'une fenêtre, aussi rectangulaire et aux encadrements en tuf [Planche XVII]. Dans cette partie nous pouvons observer l'utilisation de gros blocs de tuf dans les parties basse et central du parement, tandis que la partie supérieure est composée de blocs de plus petite taille [Figure 41].

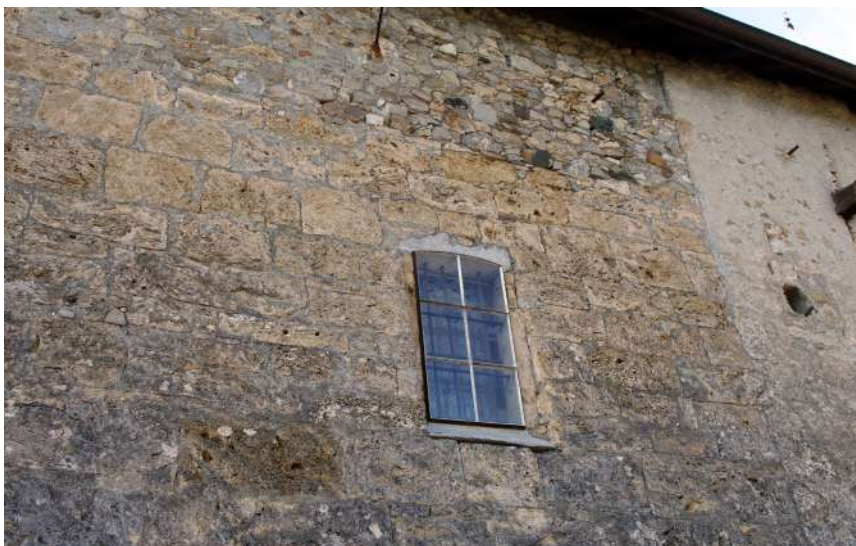
Fig. 41 (À gauche) :
Vue de la transition de la
deuxième et troisième phase
d'agrandissement.
© Département de la Haute-
Savoie / L. Ceci.

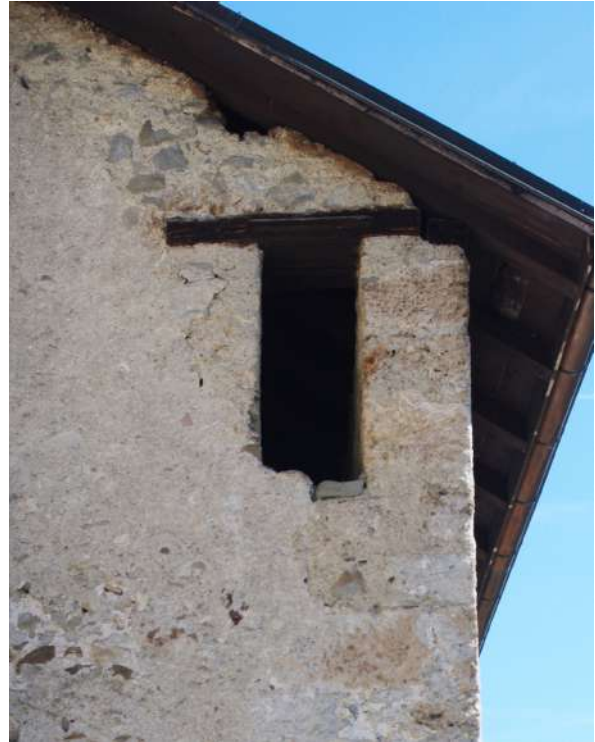
Fig. 42 : Ouverture au-dessus des chapelles latérales.
© Département de la Haute-Savoie / L. Ceci.

Au-dessus des chapelles, une ouverture permet l'accès à la partie supérieure. Nous avons pu accéder à cet endroit par une échelle où nous avons relevé des informations qui nous ont permis de conforter certaines hypothèses [Figure 42]. En effet, nous avons remarqué l'existence d'une fenêtre en plein cintre en tuf, un témoin d'une phase ancienne de construction de l'église. Nous avons vérifié également que le mur de la chapelle latérale s'appuie contre l'ancien parement [Figure 43 et Planche X].

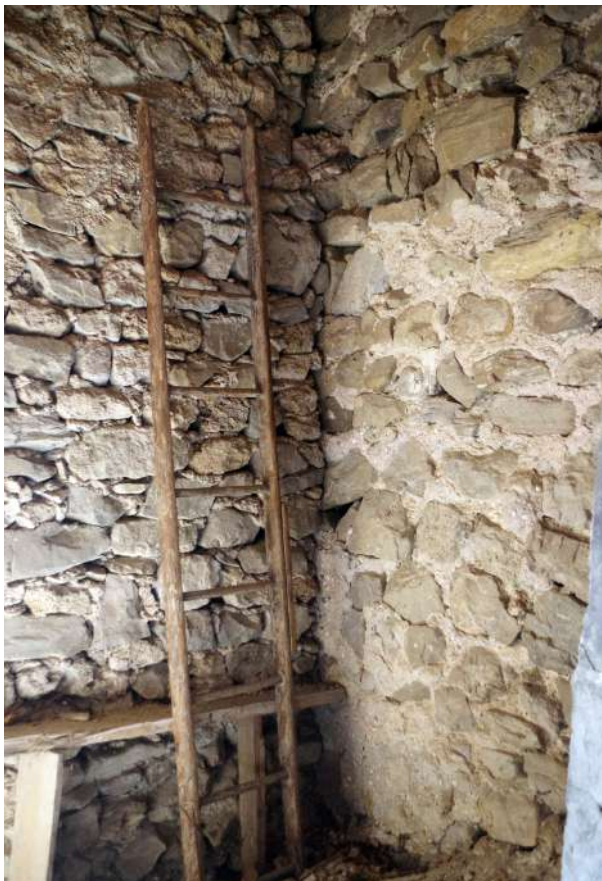
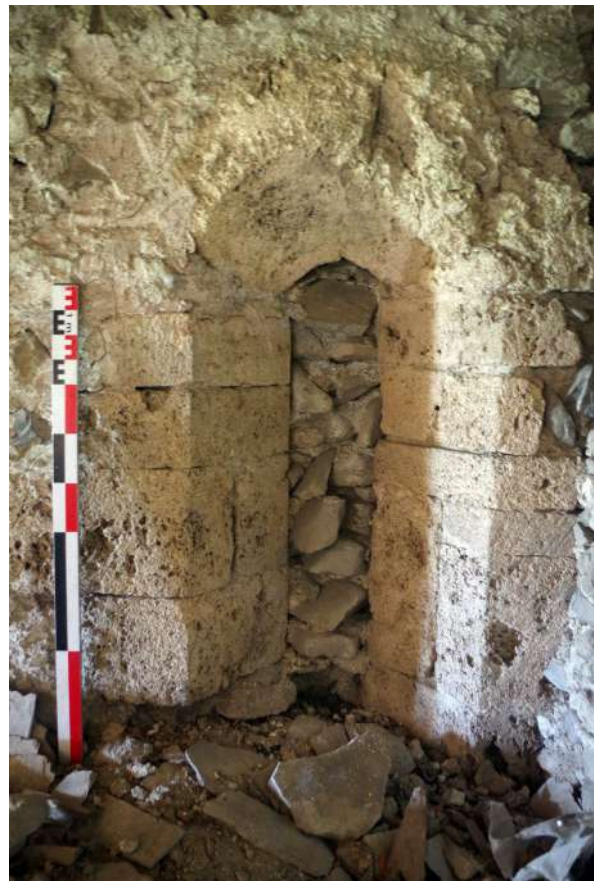
Fig. 43 : Mur que s'appuie contre l'ancienne façade situé au-dessus des chapelles latérales et ancienne fenêtre.
© Département de la Haute-Savoie / L. Ceci.

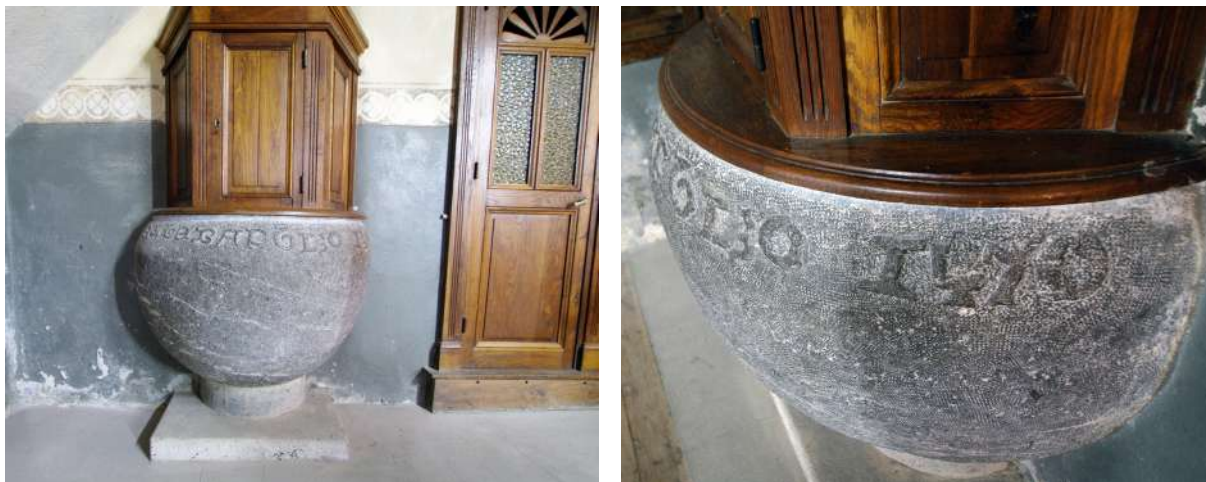
Fig. 44 : Cuve baptismale daté de 1470 et qui se trouve à l'intérieur à gauche l'entrée principale.
© Département de la Haute-Savoie / L. Ceci.

En ce qui concerne l'intérieur de l'édifice, à l'entrée de la nef sur la gauche se trouve une cuve baptismale⁴⁶ sur laquelle est gravée une inscription latine [*Ex toto baptizo*] sur le tour de la cuve suivie de la date de 1470. En demi-cercle, la cuve est incorporée au mur nord-ouest de l'église composée d'un socle, surmonté d'un petit pied et d'une cuve baptismale en calcaire. Celle-ci présente des traces de boucharde. Une structure en bois permet de refermer le bénitier dans sa partie supérieur [Figure 44].

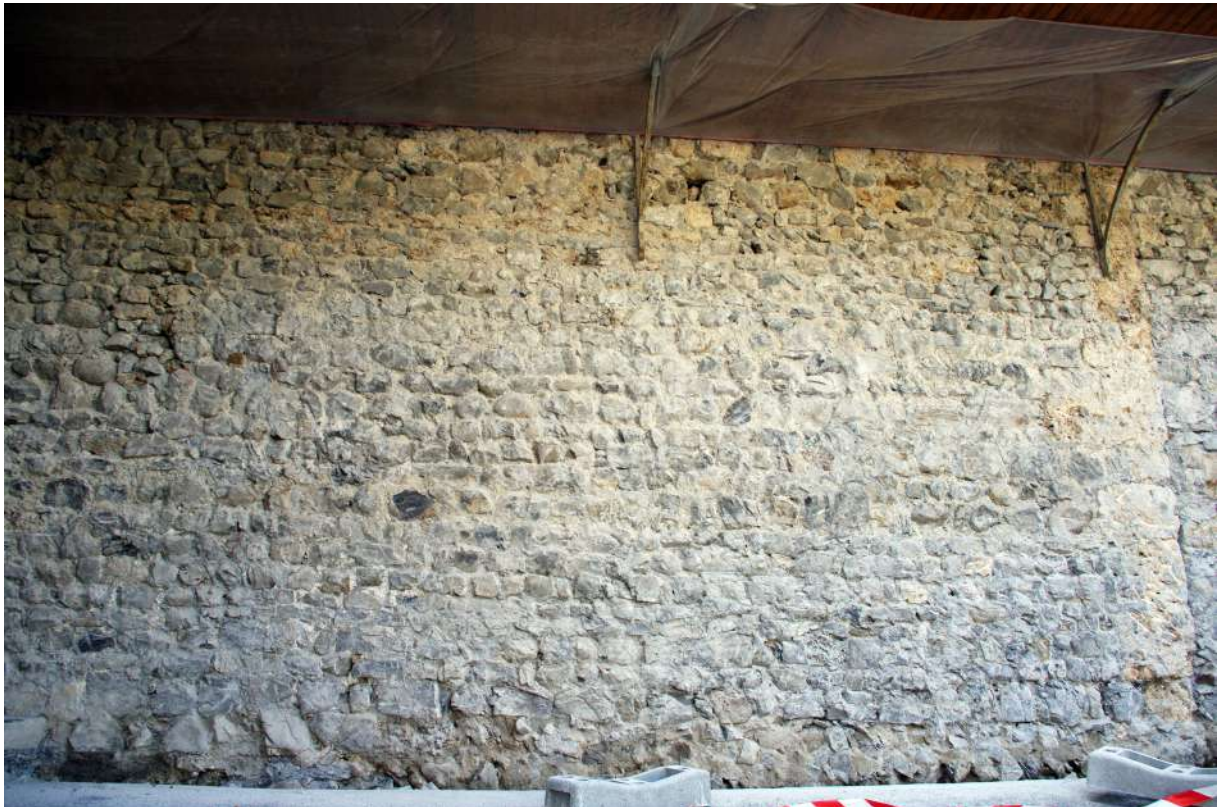
Fig. 49 : Parement nord-ouest de l'église. © Département de la Haute-Savoie / L. Ceci.ci.

Dans l'USC 20005 deux aménagements d'ouverture, réalisés postérieurement, sont reconnaissables. Le premier est l'installation de la porte de l'entrée latérale de l'édifice, **POR 2011** [**Figure 52**] donnant accès directement au chœur de l'église. Le deuxième a été mis en évidence après l'enlèvement de l'enduit, correspondant à la porte **POR 2012** [**Figure 53**]. Aucune autre ouverture n'a été décelée dans cette partie du parement. D'après les observations sur le terrain, cette phase correspond à la maçonnerie la plus ancienne du bâtiment.

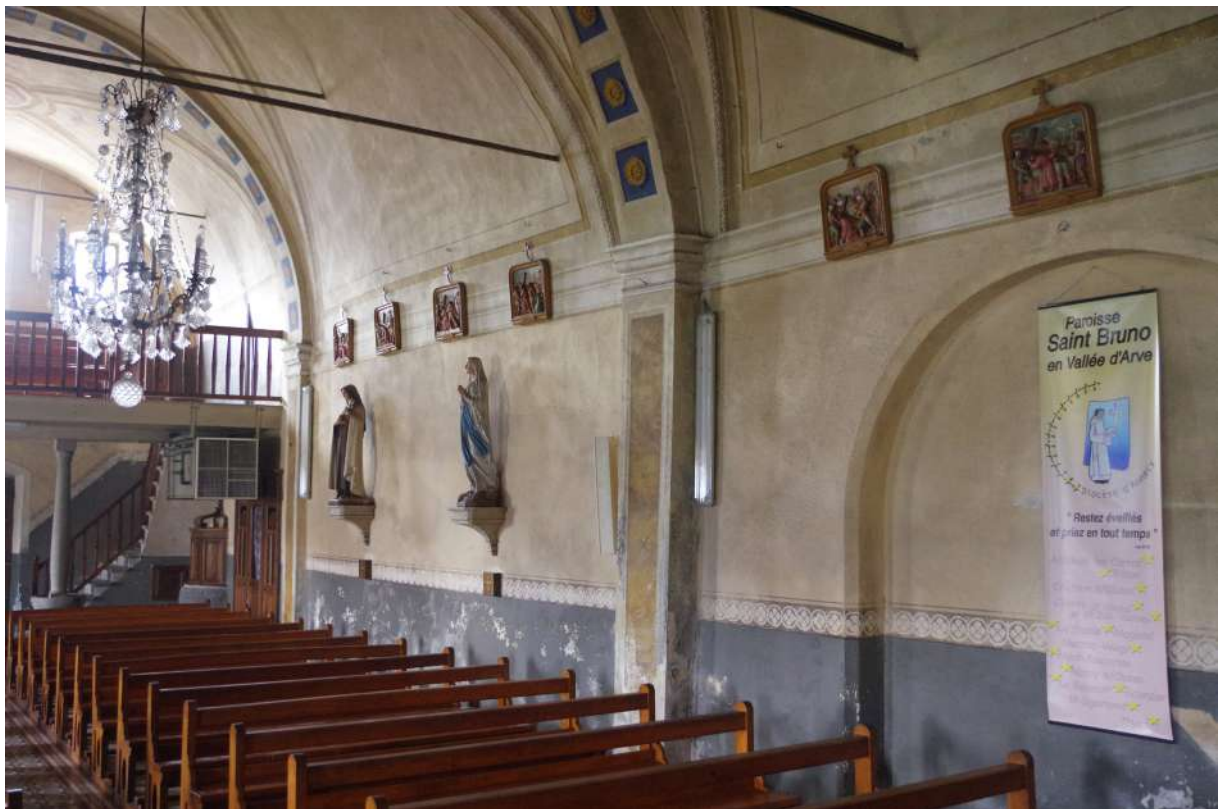
Fig. 50 : Mur nord-ouest à l'intérieur de l'église. © Département de la Haute-Savoie / L. Ceci.

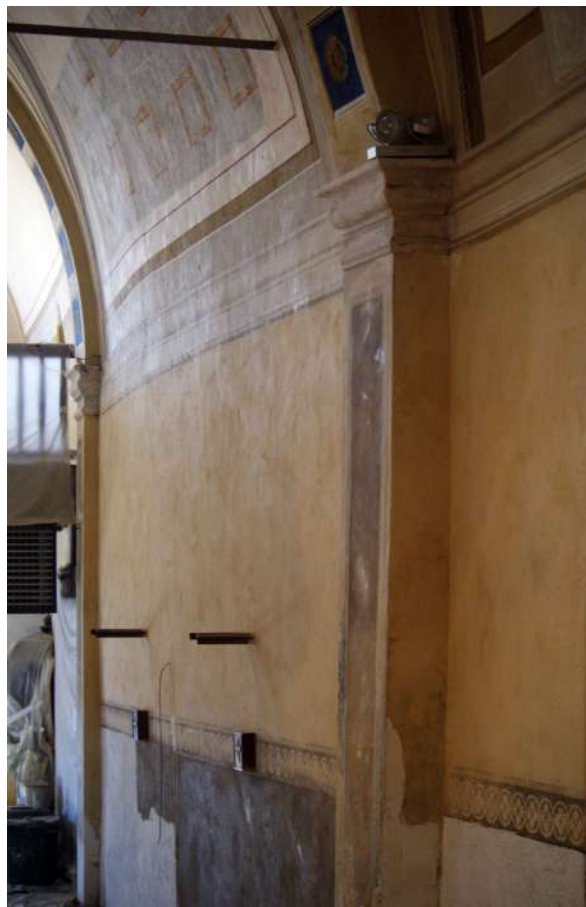
Fig. 54 : Chaine d'angle visible à l'intérieur et qui sépare la première de la deuxième phase de construction.

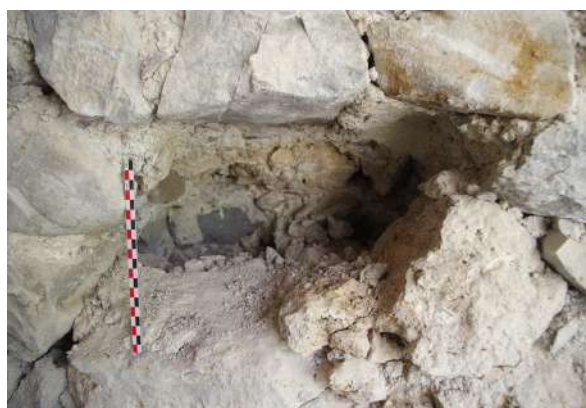
Fig. 55 : Arrachement dans le parement où est visible le doublement du mur par l'extérieur.

Par rapport au parement, aucun élément de maçonnerie n'est visible, en tout cas à l'extérieur suite au doublement du mur, mentionné auparavant.

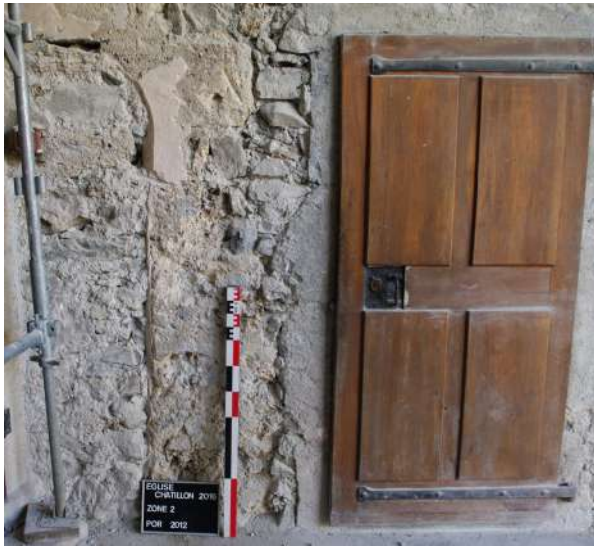
Fig. 56 : Porte ancienne - POR 2012 - et porte récente - POR 2011.

Dans un second temps - **Phase 2B** - d'autres modifications se font avant 1820 : l'ouverture de la porte latérale **POR 2012** présente dans le parement nord-ouest et le mur M 2013 qui compose de vestibule [**Figure 69** et **Planche XIII**]. A ces changements se rajoutent les travaux à l'intérieur de l'église, notamment en ce qui concerne les peintures murales de la nef⁵⁸. C'est une période très large qui a témoigné plusieurs modifications, plus précisément entre le XIV^e siècle et 1820.

Finalement, la Phase 3 correspond au dernier agrandissement de l'église en 1820. Ces travaux sont marqués par la construction de la porte latérale actuelle **POR 2011** qui donne directement accès au chœur de l'église et qui, très probablement, remplace l'ancienne porte **POR 2012**. Une autre porte est visible dans le parement de cette phase, **POR 2010**, a été rebouchée. Enfin, de cette période fait partie la rectification du décrochement du parement extérieur USC 20014 qui vient masquer et doubler le mur, donnant l'aspect actuel de la façade nord-ouest [**Figure 70**].

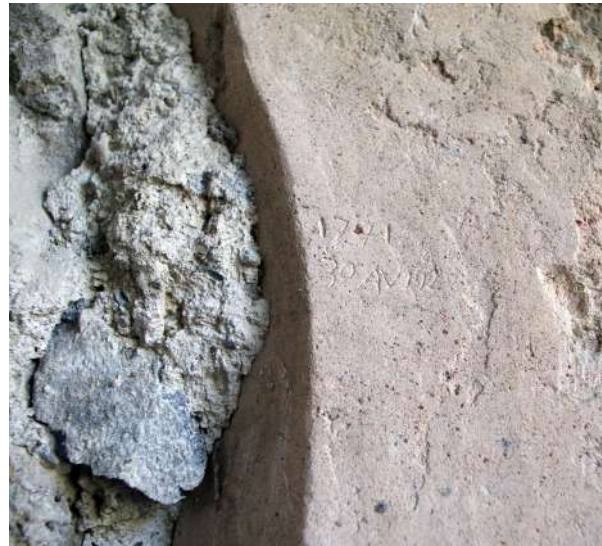
Fig. 57 : Graffito [1741 30 avril] sur l'enduite de la porte latérale POR 2012.

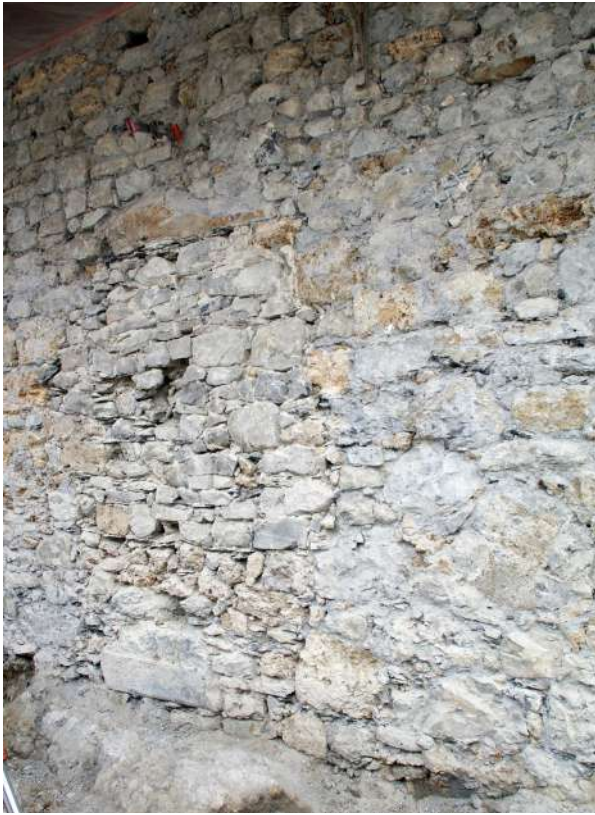
Fig. 58 : Porte - POR 2010 - latérale rebouchée.
© Département de la Haute-Savoie / L. Ceci.

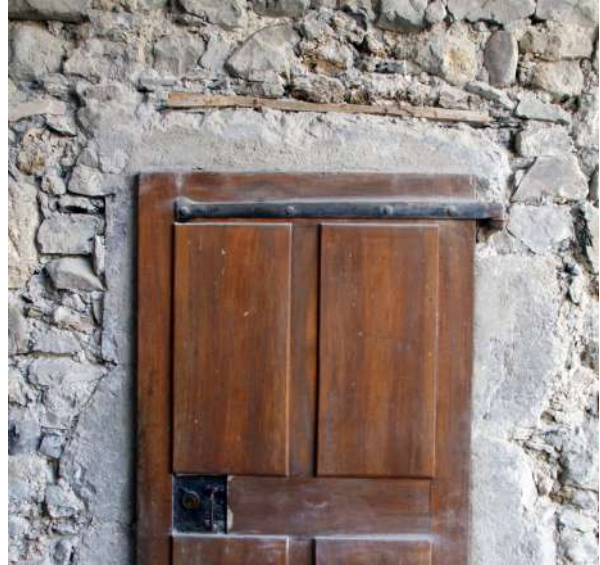
Fig. 59 : Partie supérieure de la porte latérale POR 2011.
© Département de la Haute-Savoie / L. Ceci.

La troisième phase de construction - **Phase 3** - USC 20016 d'une longueur de 13,19 m et d'une hauteur de 57,55 m - correspond au dernier agrandissement de l'édifice construit à partir de 1820, événement gravé sur la porte principale de l'église, façade sud. De cette période est identifiable une entrée latérale nord-ouest (**POR 2010**) qui a été rebouchée postérieurement, USC 20017 [**Figure 58** et **Planche XV**]. D'une largeur de 1,69 m d'ouverture et d'une hauteur de 2,61 m, la porte possède des piédroits en tuf et en calcaire. Enfin, une deuxième porte **POR 2011** - la porte latérale utilisée actuellement, d'une longueur maximale de 0,70 m et une hauteur de 1,86 m - est composé d'un linteaux plat et de piédroits en calcaire (1,04 m de longueur et de 0,16 m de hauteur). Nous pouvons observer sur le piédroit des traces de bouchage et une reprise en sous-œuvre pour son insertion [**Figure 59**].

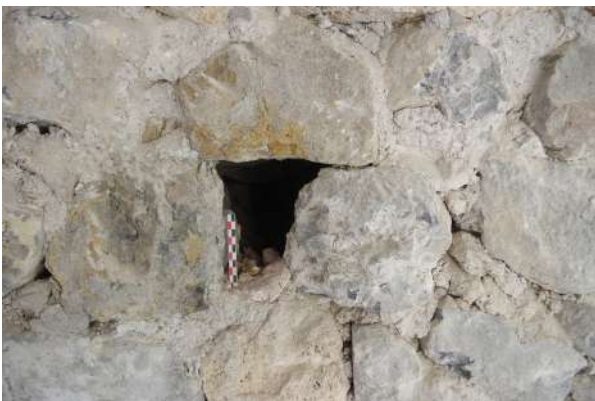
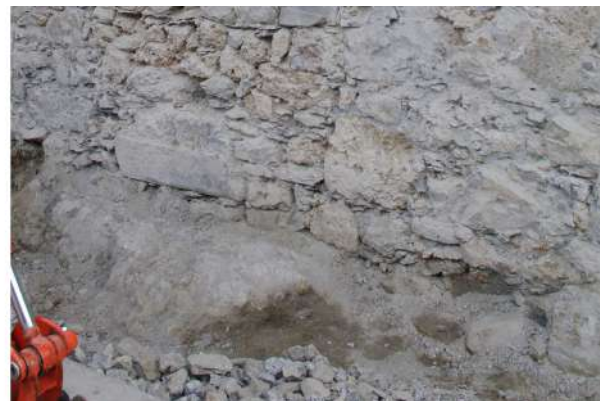
Fig. 60 : Un aménagement récent et fondation sur le substrat rocheux du parement de la Phase 3.
© Département de la Haute-Savoie / L. Ceci.

La maçonnerie est plus irrégulière par rapport à la Phase 1. Ce parement qui vient recouvrir l'**USC 20014**, état précédent, est constitué de blocs en calcaire, en grès et en tuf, d'une longueur maximale de 1,02 m et mini de 0,36 m et d'une largeur maximale de 0,46 m et mini de 0,26 m. Une partie de la fondation repose sur le rocher.

Suite à cet agrandissement, d'autres travaux d'aménagements ont été enregistrés tout au long du XIX^e et XX^e siècles marqués par des arrachements et des retouches observables dans le mur, mais aussi mentionnés dans les documents qui sont aujourd'hui aux archives municipales [**Figure 60**].

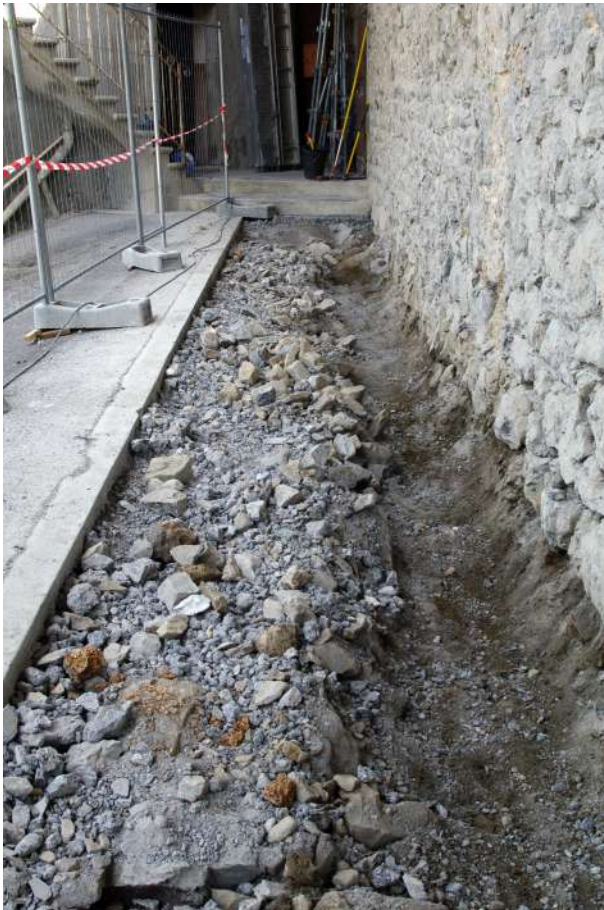
Fig. 61 : Tranchée réalisée au pied du mur nord-ouest.
© Département de la Haute-Savoie / L. Ceci.

Le creusement du drain a participé également aux prélèvements de quelques fragments de pierres tombales et, de ce fait a confirmé l'existence de tombes autour de l'église antérieurement [Figure 64]. La tranchée a permis d'enregistrer cinq couches stratigraphiques [US 20001, US 20002, US 20003, US 20004, US 20020 et US 20021] qui ont confirmé la perturbation du sol dans cette zone [voir listing des US].

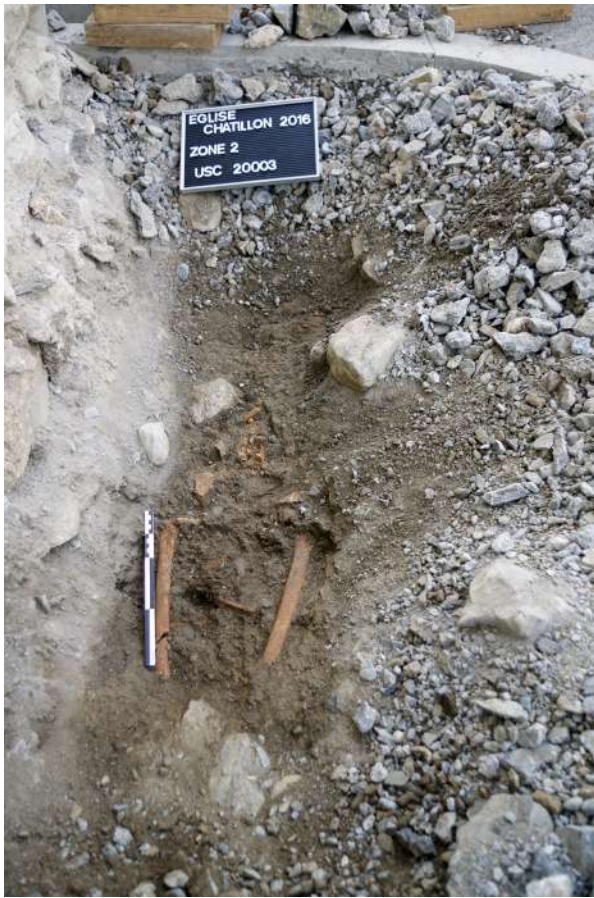
Fig. 62 : Découverte d'ossements humains suite à l'ouverture de la tranchée.
© Département de la Haute-Savoie / L. Ceci.

Cette intervention, suivie et enregistrée par l'équipe de terrain, a mis en évidence la fondation d'un mur, **M 2013**, ainsi que des traces ténues de l'ancien cimetière [Figure 62].
