Église Saint-Martin: Mur gouttereau nord-ouest.

ÉGLISE SAINT-MARTIN - MUR GOUTTEREAU NORD - OUEST (Châtillon-sur-Cluses, Haute-Savoie)

Rapport d'opération archéologique

Étude de bâti

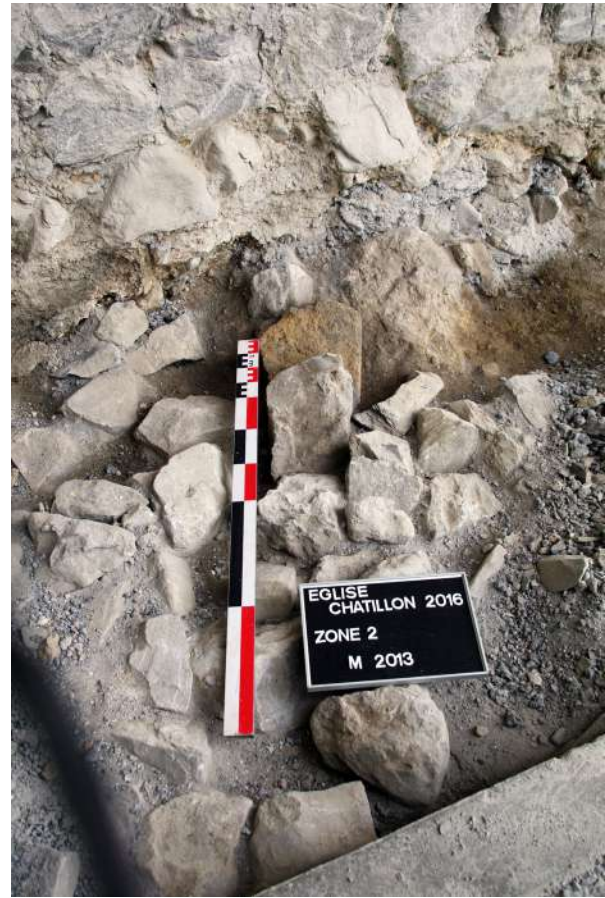
Fig. 63 : Mur qui relie l'église au presbytère.
© Département de la Haute-Savoie / L. Ceci.

Tout d'abord, le mur **M 2013** - d'une orientation nord-est et sud-ouest, de longueur 1,44 m et de largeur de 0,56 m - apparaît à une profondeur de 0,20 m (747,51 m NGF) et proche de l'actuelle porte latérale reliant la cure à l'église. Ce mur est dessiné sur le plan de 1739 permettant ainsi de créer un espace fermé désigné comme le vestibule [Figure 63].

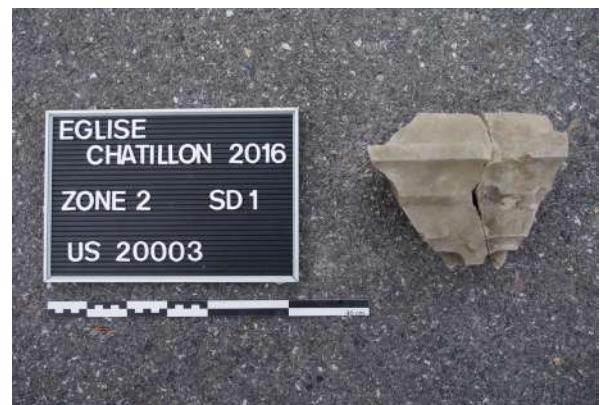
Fig. 64 : Fragment d'une pierre tombale.
© Département de la Haute-Savoie / L. Ceci.

Le creusement du drain a participé également aux prélèvements de quelques fragments de pierres tombales et, de ce fait a confirmé l'existence de tombes autour de l'église antérieurement [Figure 64]. La tranchée a permis d'enregistrer cinq couches stratigraphiques [US 20001, US 20002, US 20003, US 20004, US 20020 et US 20021] qui ont confirmé la perturbation du sol dans cette zone [voir listing des US].

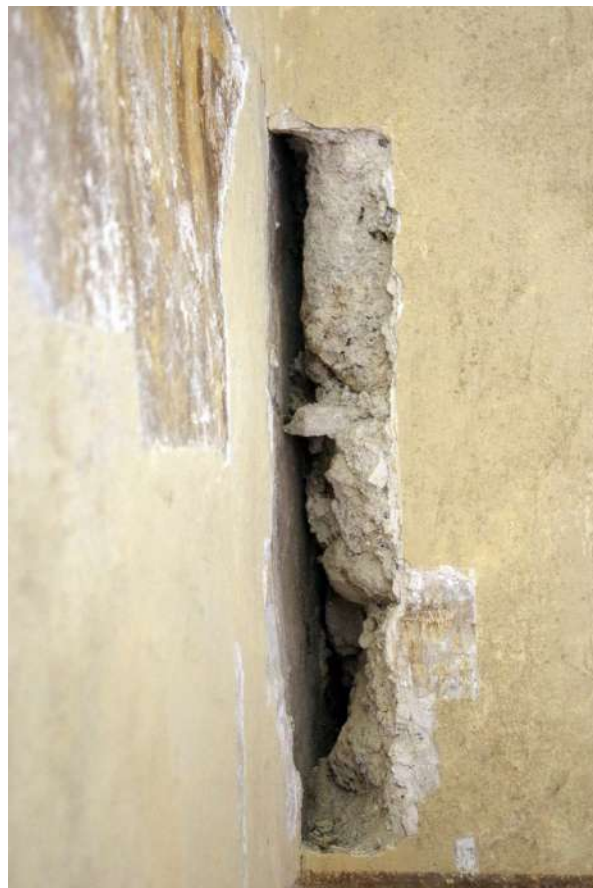
Fig. 68 : Mur qui s'appuie contre le mur de la première phase de construction. © Département de la Haute-Savoie / L. Ceci.

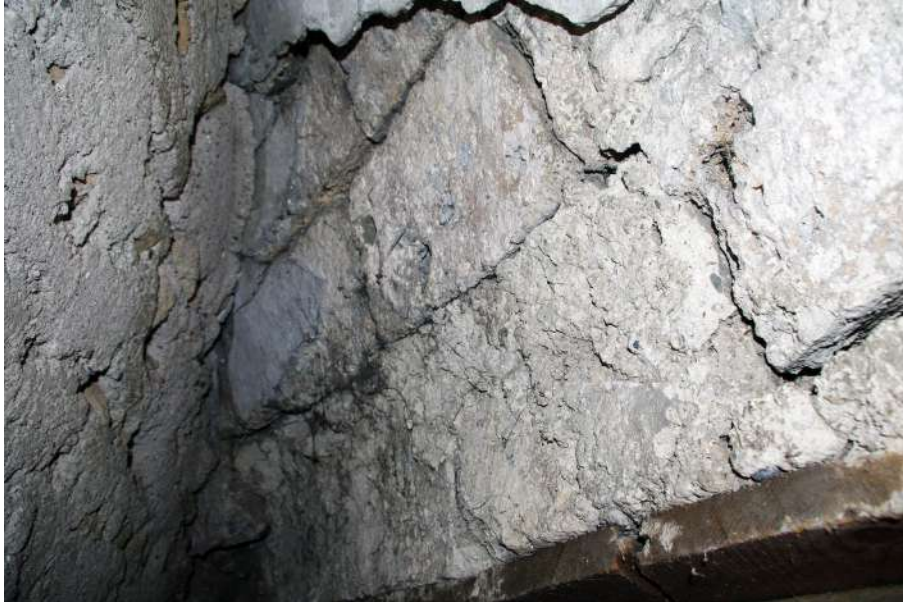
Fig. 73 : Vestiges probablement du cul-de-four de l'édifice primitif.
© Département de la Haute-Savoie / L. Benoit.

Par ailleurs, il nous semble pertinent, dans de futures recherches, de nous concentrer sur le chœur de l'église, notamment sur le clocher et sur d'éventuelles études sur les peintures murales visibles au-dessus de la voûte, mais également sur le presbytère qui permettra de comprendre l'articulation de ces deux bâtiments. Aussi, les observations effectuées à l'intérieur du placard de la sacristie ont dévoilées les probables vestiges du cul-de-four de l'édifice primitif [Figure 73]

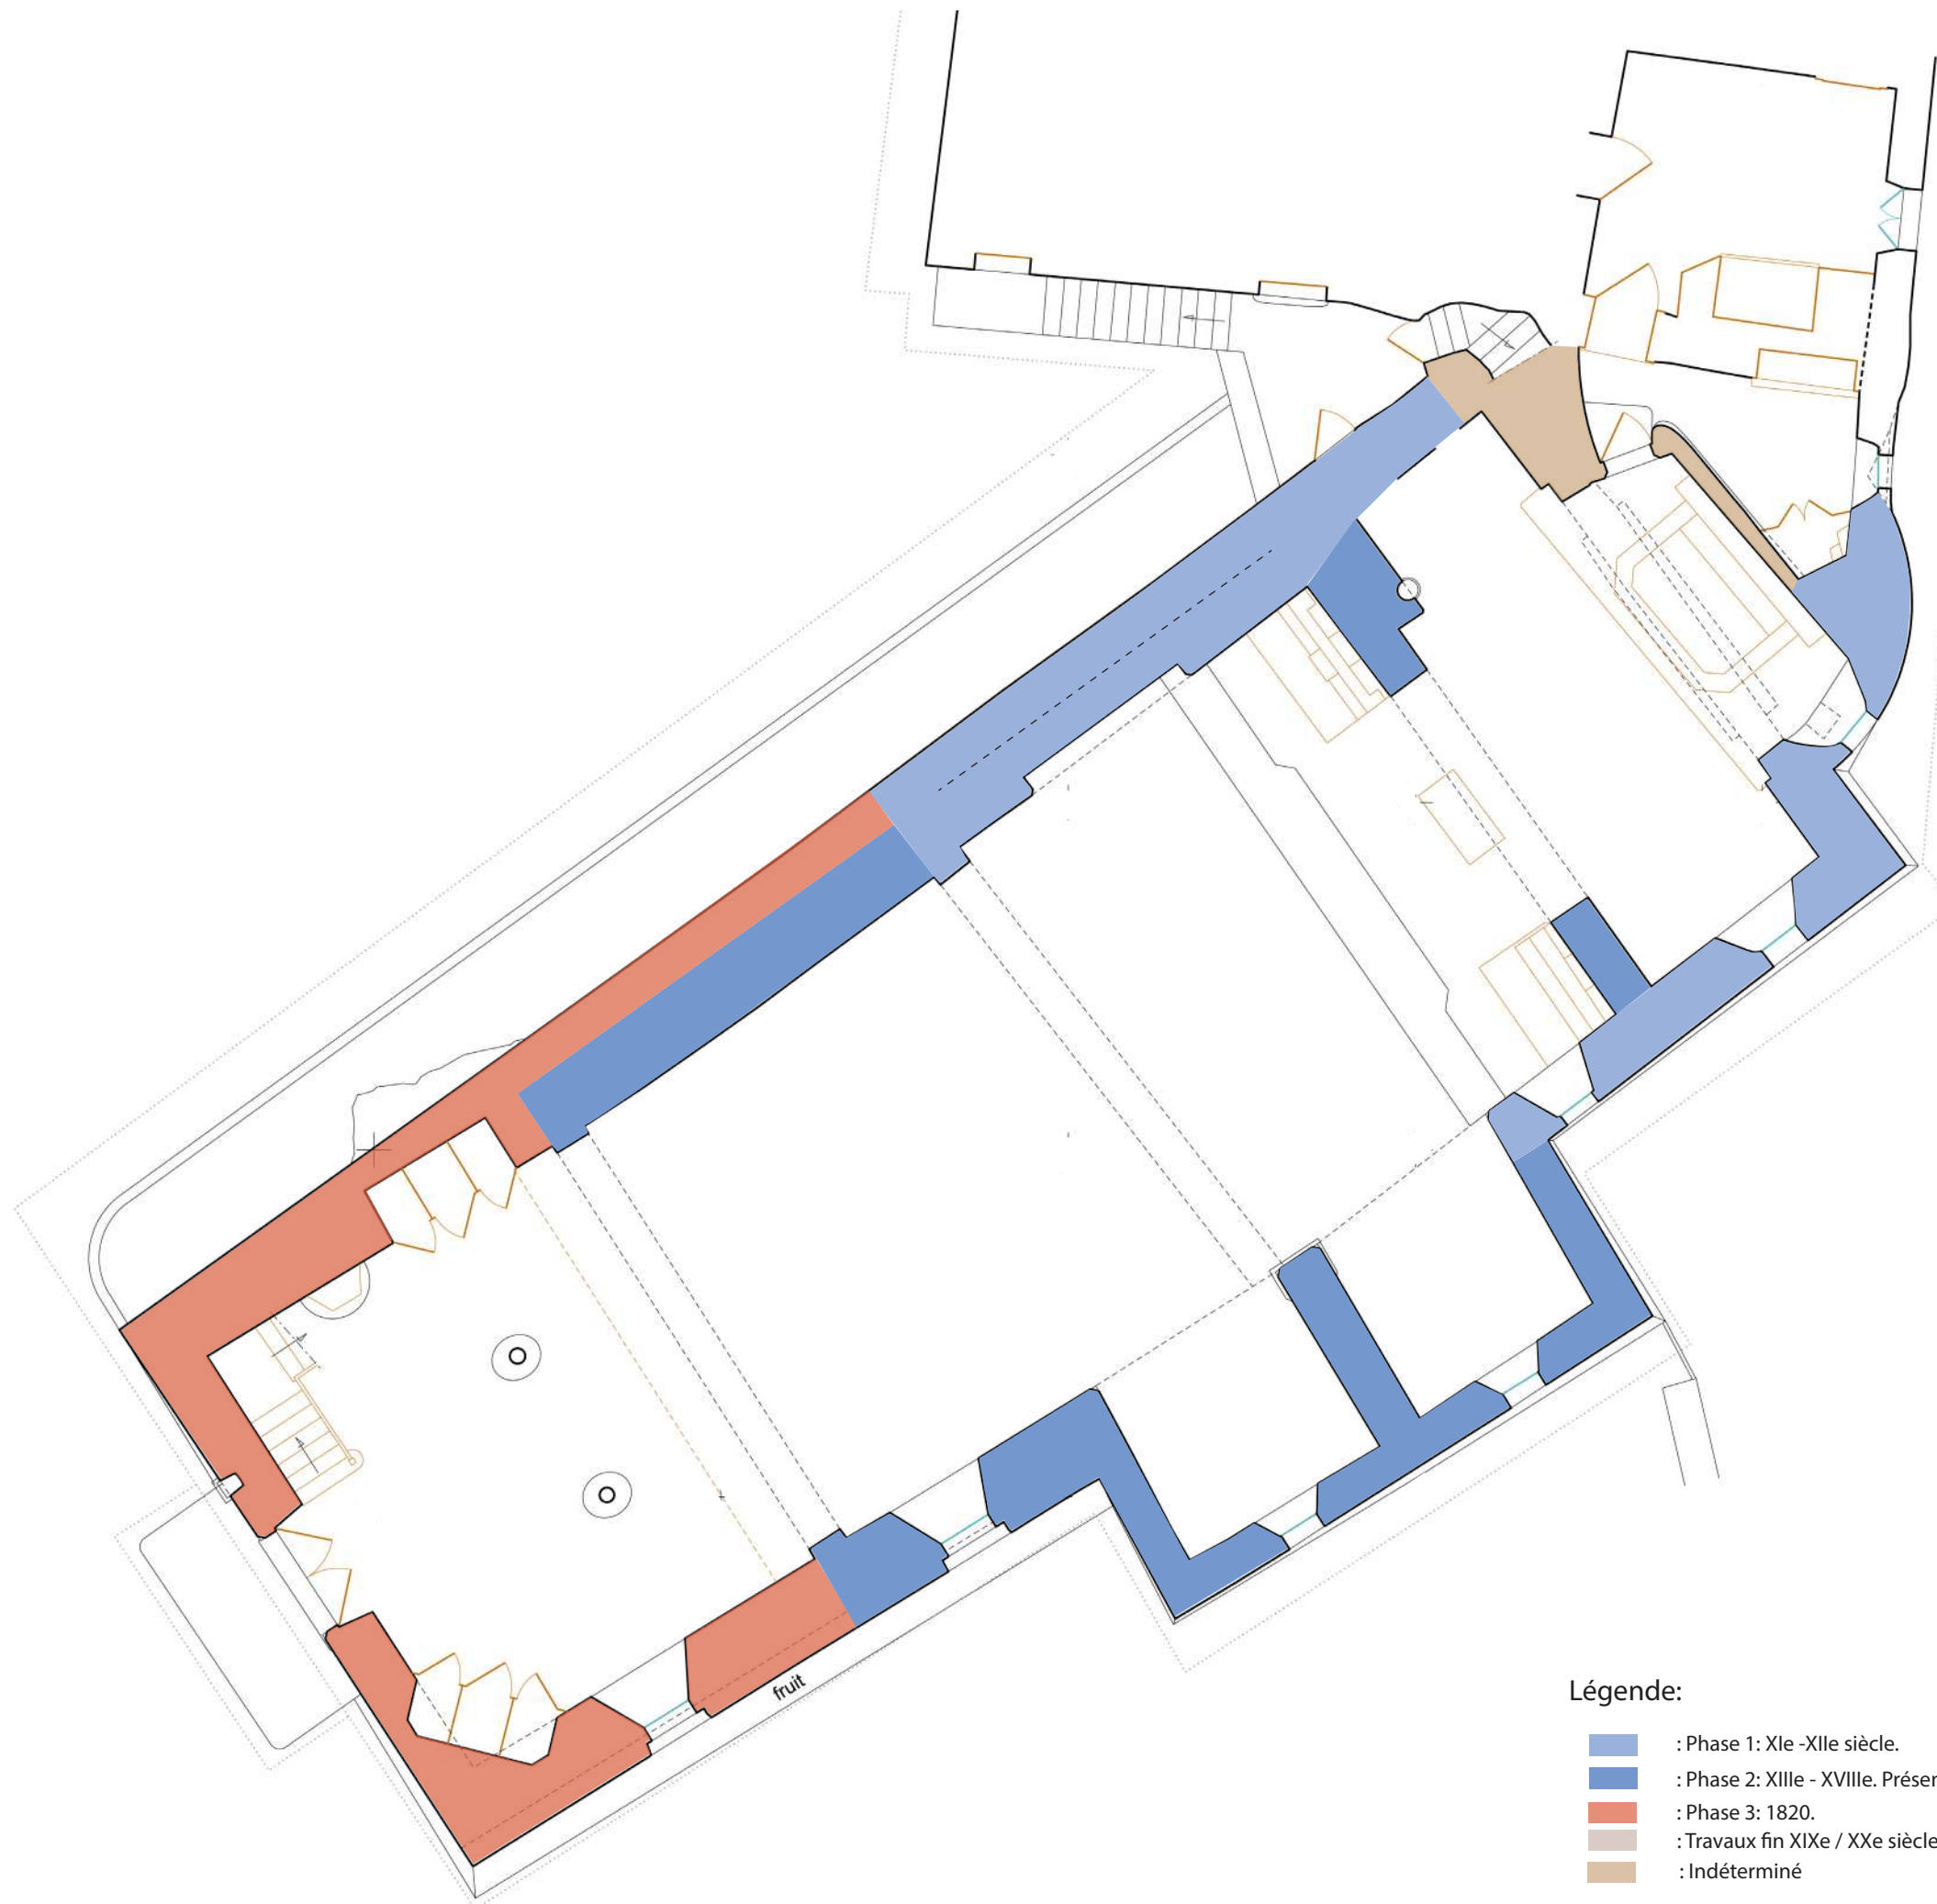
- : Phase 1: XIe -XIIe siècle.
- : Phase 2: XIIIe - XVIIIe. Présente derrière le parement de la phase 3.
- : Phase 3: 1820.
- : Travaux fin XIXe / XXe siècle.
- : Indéterminé
