Les aqueducs de Volubilis et leurs captages : approches archéologiques, géoarchéologiques et géophysiques

Les aqueducs de *Volubilis* et leurs captages : approches archéologiques, géoarchéologiques et géophysiques

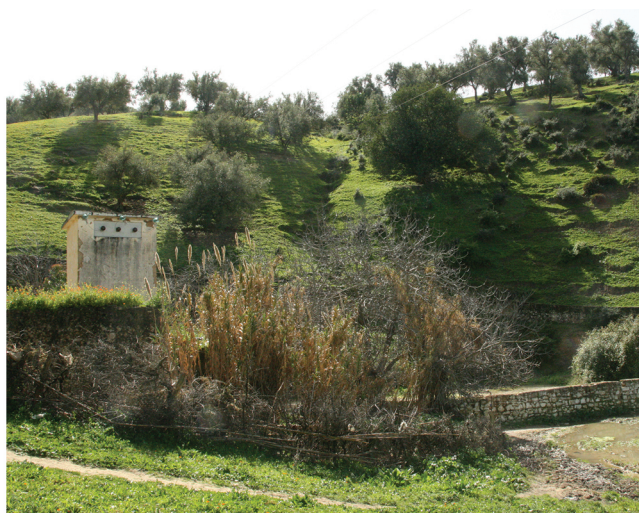
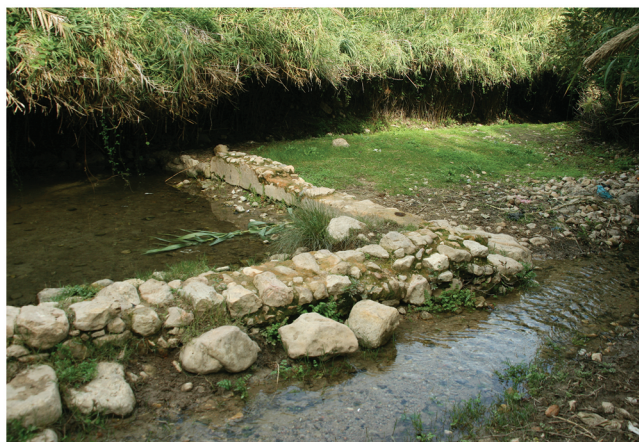
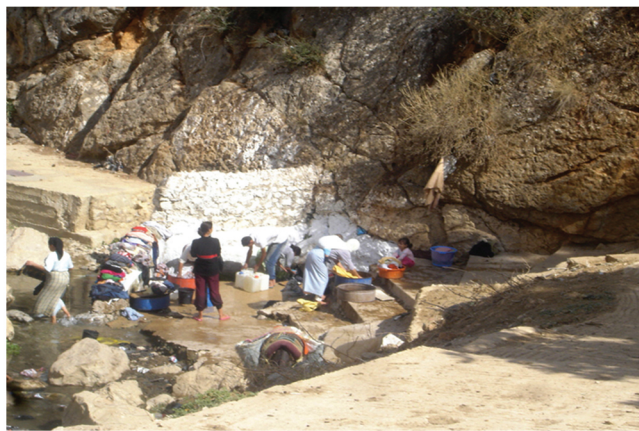
Fig. 2. Les principales sources autour de Volubilis (*EauMaghreb*).
a. Fertassa ; b. Schkor, emplacement du captage antique ;
c. Schkor, aménagement antique ; d. Jemjma ; e. Laqsar ; f. Walili.

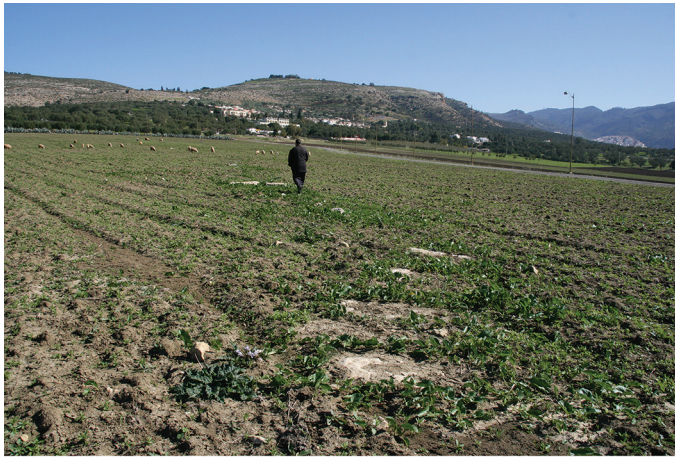
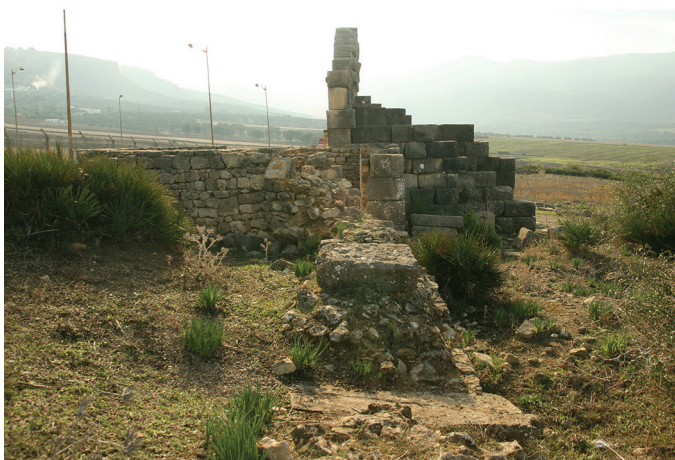
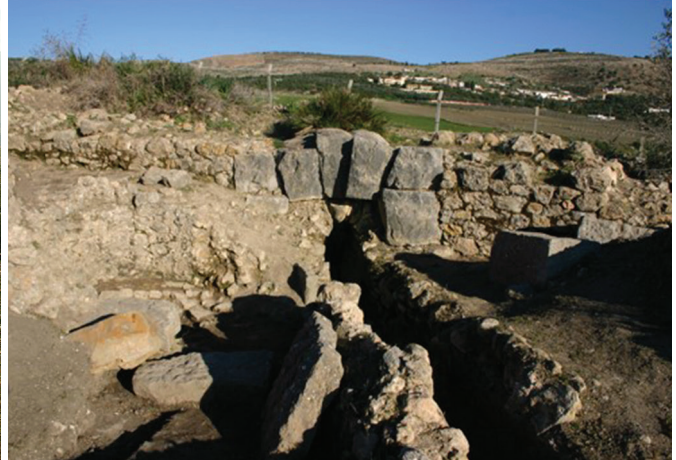
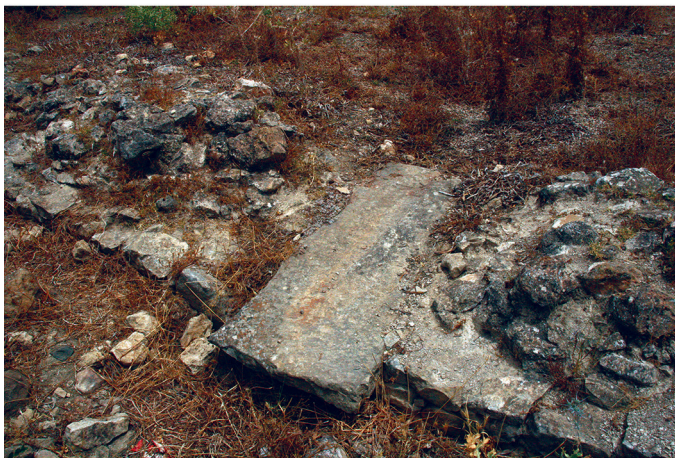
Fig. 4. L'aqueduc nord III. a. À l'est de la porte de Tanger, les dalles de couverture affleurent ; à l'arrière-plan, le minaret de la mosquée indique l'emplacement de l'aïn Fertassa ; b. L'enceinte urbaine et le bloc en grand appareil qui supportait le tuyau ; c. L'empreinte du tuyau en plomb sur la dalle (*EauMaghreb*).

L'aqueduc nord dit III, à l'extérieur de l'enceinte urbaine et au nord de la Porte de Tanger, est composé d'une maçonnerie large de 1,50 m avec une canalisation de 0,50 m recouverte de grandes dalles en calcaire, posées horizontalement (fig. 4a). La structure affleure par endroits. La source du captage n'était pas localisée. Un simple tuyau de plomb postérieur à l'enceinte la traversait (fig. 4b et c). Selon R. Étienne⁹, la position de ce canal nord, placé "près du point le plus élevé du site, laisse croire que d'autres sources étaient captées, toujours sur le flanc sud du jebel Bou Kenfoud" ; il considérait que le captage n'était pas celui de l'aïn Fertassa.

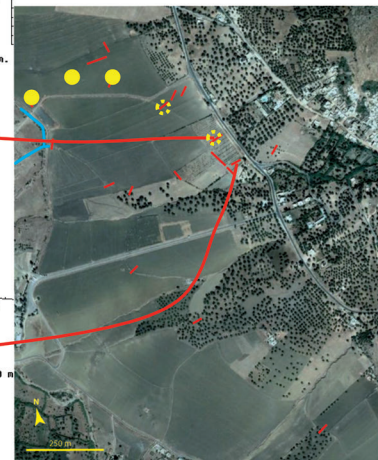
Fig. 14. L'aqueduc nord III. a. Colluvions ; b. Le profil T13 montre une faible anomalie d'une construction démantelée ; c. T14 : colluvions ou déblais (*EauMaghreb*).

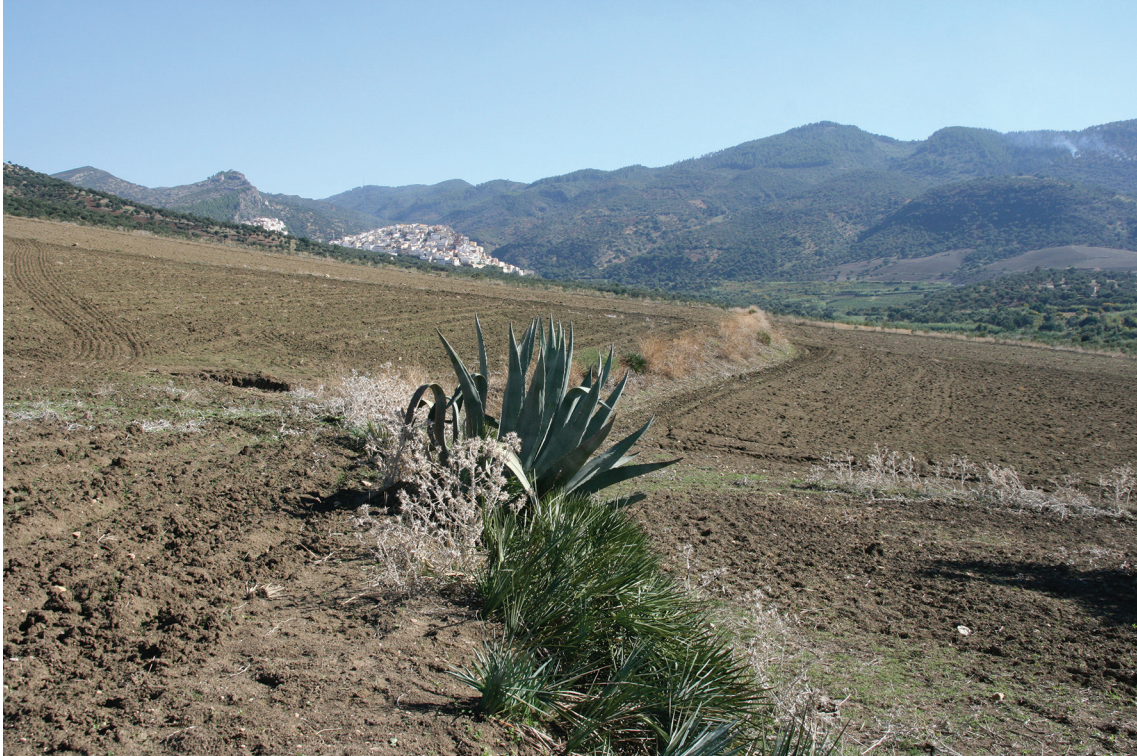
Fig. 20. La rupture de pente de l'aqueduc sud II, au sud de la route d'accès principale du site, entre T16 et T17 (*EauMaghreb*).

Une nouvelle branche sud de l'aqueduc en direction de Moulay Idriss est suivie sur plus d'un kilomètre en 1956 ; il s'agit vraisemblablement de la rupture de pente au sud de la route d'accès au site¹⁴ (fig. 9 et 20). Plus au sud, Armand Luquet signale à 2 km au sud-est de *Volubilis* la présence d'un aqueduc¹⁵ "secondaire, orienté nord-sud" qui a été découvert lors de sondages, effectués entre 1961 et 1964 (fig. 6,S₂) ; cet ouvrage se dirigerait, selon le fouilleur, vers l'une des *uillae*, située à 3 km au sud-est de *Volubilis*. Cette information mal localisée ne fut pas recherchée, ni retrouvée lors des prospections pédestres postérieures¹⁶. Suite à des crues importantes de l'un des ravins au sud-est du site, qui ont fait rouler des blocs en grand appareil dont une pierre à quatre logements d'huilerie, M. Alilou a repéré en 2005, dans la coupe d'un ravin (fig. 6,C₃ ; cf. fig. 21), les vestiges d'une canalisation large de 40 cm ; la maçonnerie est conservée sur une hauteur de 2 m avec une fondation de 1,40 m de large : il s'agit certainement des vestiges antiques signalés par A. Luquet, car la trace d'un sondage est encore visible sur la rive sud du

14. Le talus est visible entre T₁₅ et T₁₇ (cf. fig. 20).
