Les aqueducs de *Volubilis* et leurs captages : approches archéologiques, géoarchéologiques et géophysiques

Aomar Akerraz, Véronique Brouquier-Reddé, Abdelilah Dekayir,
Stéphane Desruelles, Daniel Hermitte, Jean-Claude Parisot, M'hamed Alilou,
Jean-Baptiste Houal, Mohamed Rouai, Brahim Sidi Cheikh, El Mehdi Benyassine

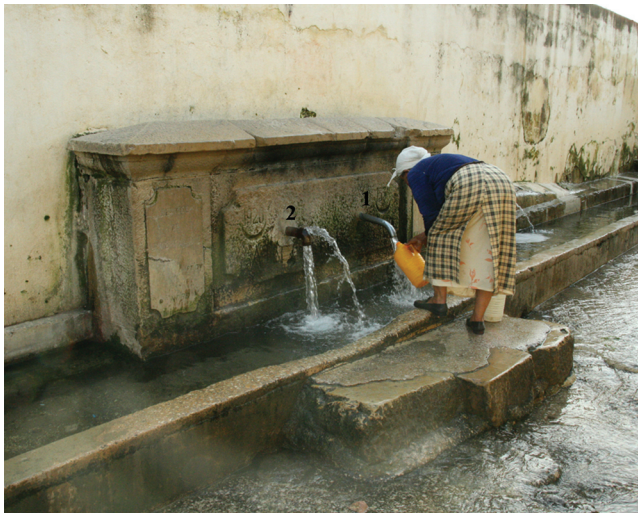
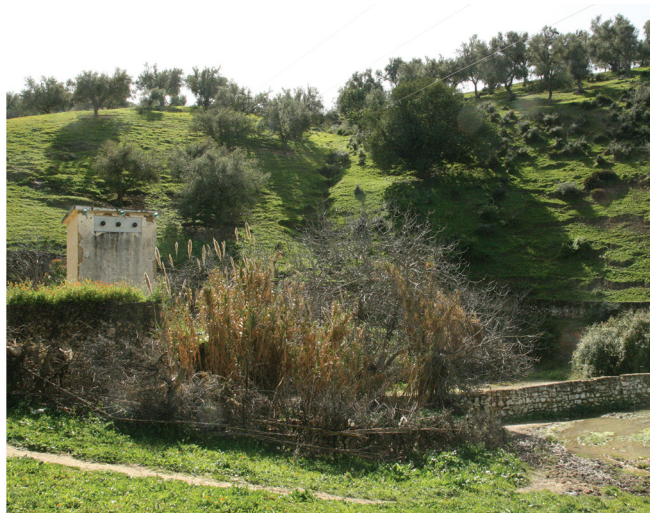
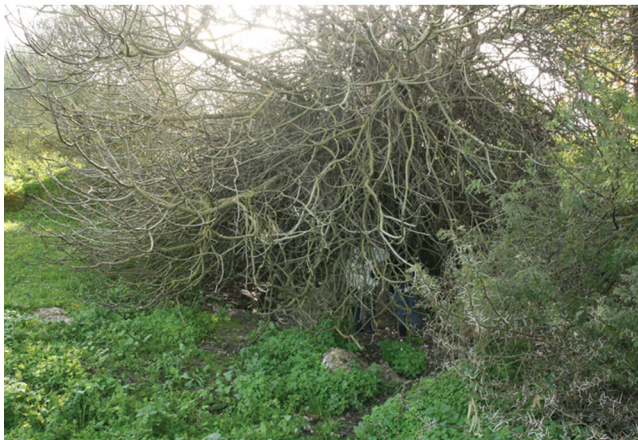
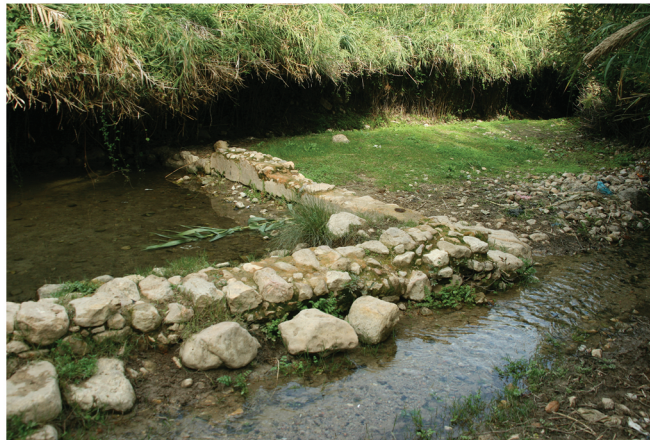
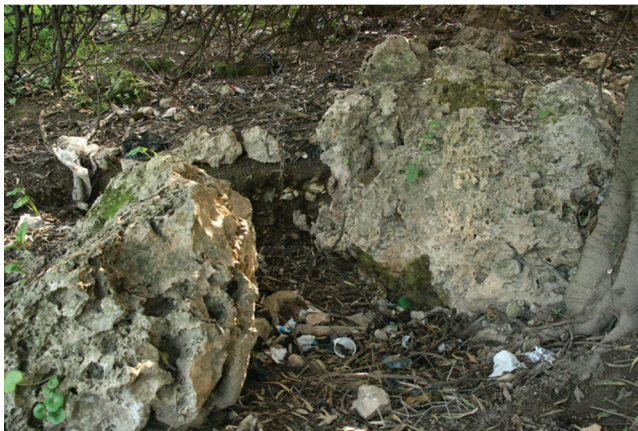
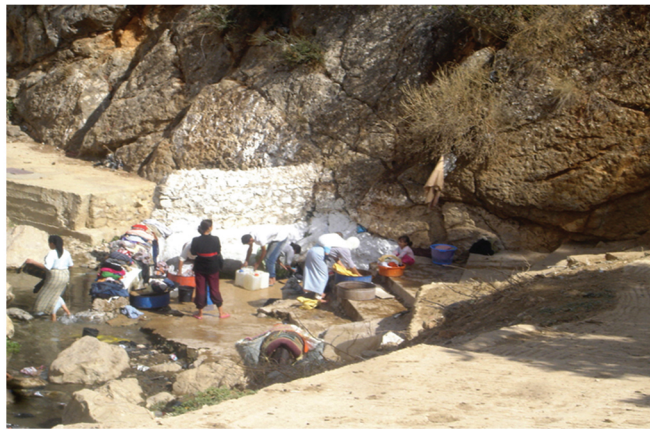
Fig. 2. Les principales sources autour de Volubilis (*EauMaghreb*).
a. Fertassa ; b. Schkor, emplacement du captage antique ;
c. Schkor, aménagement antique ; d. Jemjma ; e. Laqsar ; f. Walili.

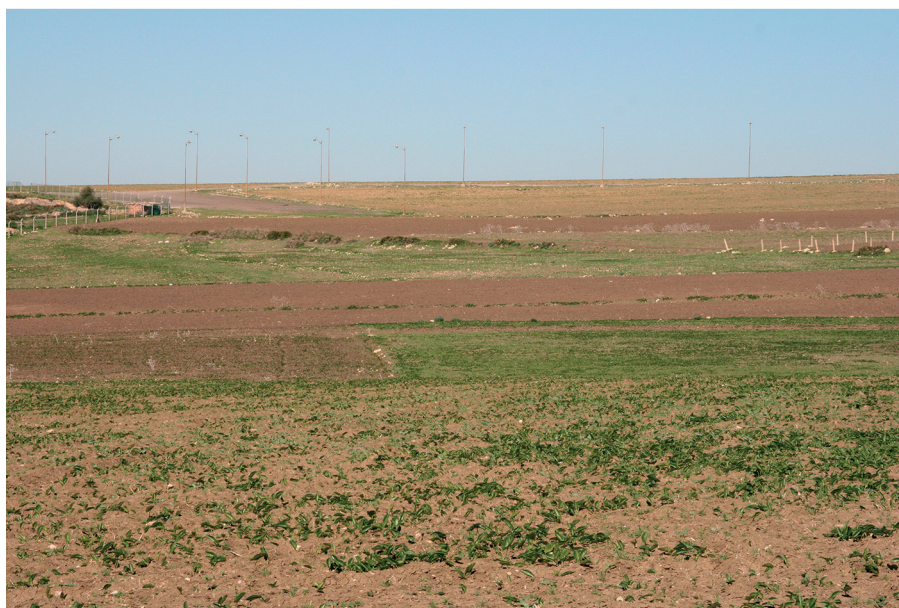
Fig. 8. Le talus de l'aqueduc sud II au nord-est de l'enceinte urbaine entre T1 et T2.
a. Vue vers le sud-est ; b. Vue vers le nord-ouest (*EauMaghreb*).
