Les aqueducs de *Volubilis* et leurs captages : approches archéologiques, géoarchéologiques et géophysiques

Aomar Akerraz, Véronique Brouquier-Reddé, Abdelilah Dekayir, Stéphane Desruelles, Daniel Hermitte, Jean-Claude Parisot, M'hamed Alilou, Jean-Baptiste Houal, Mohamed Rouai, Brahim Sidi Cheikh, El Mehdi Benyassine

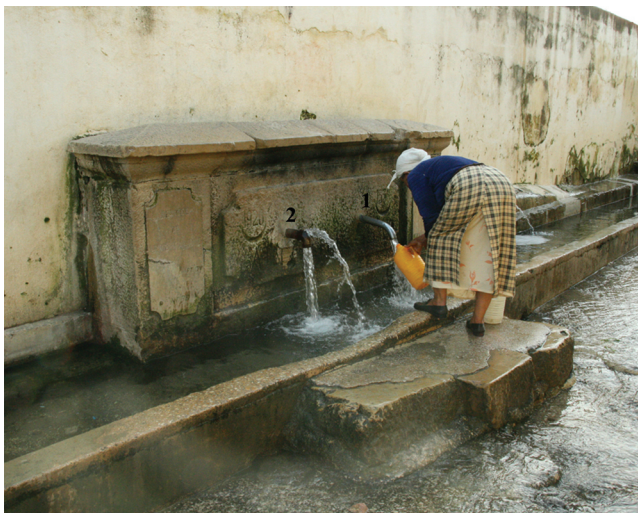
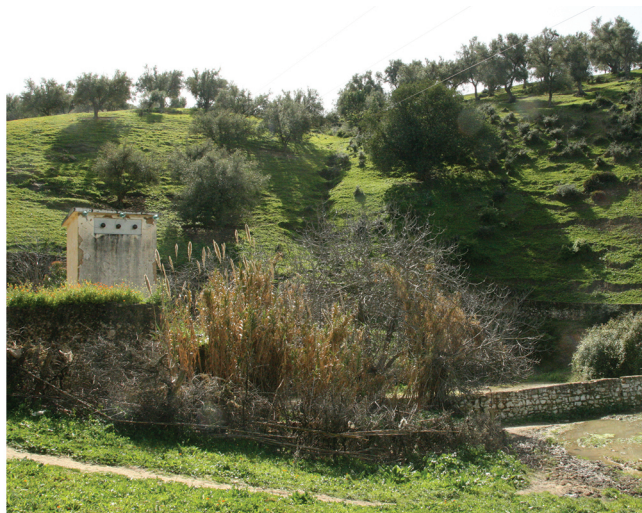
Fig. 2. Les principales sources autour de Volubilis (*EauMaghreb*).
a. Fertassa ; b. Schkor, emplacement du captage antique ;
c. Schkor, aménagement antique ; d. Jemjma ; e. Laqsar ; f. Walili.

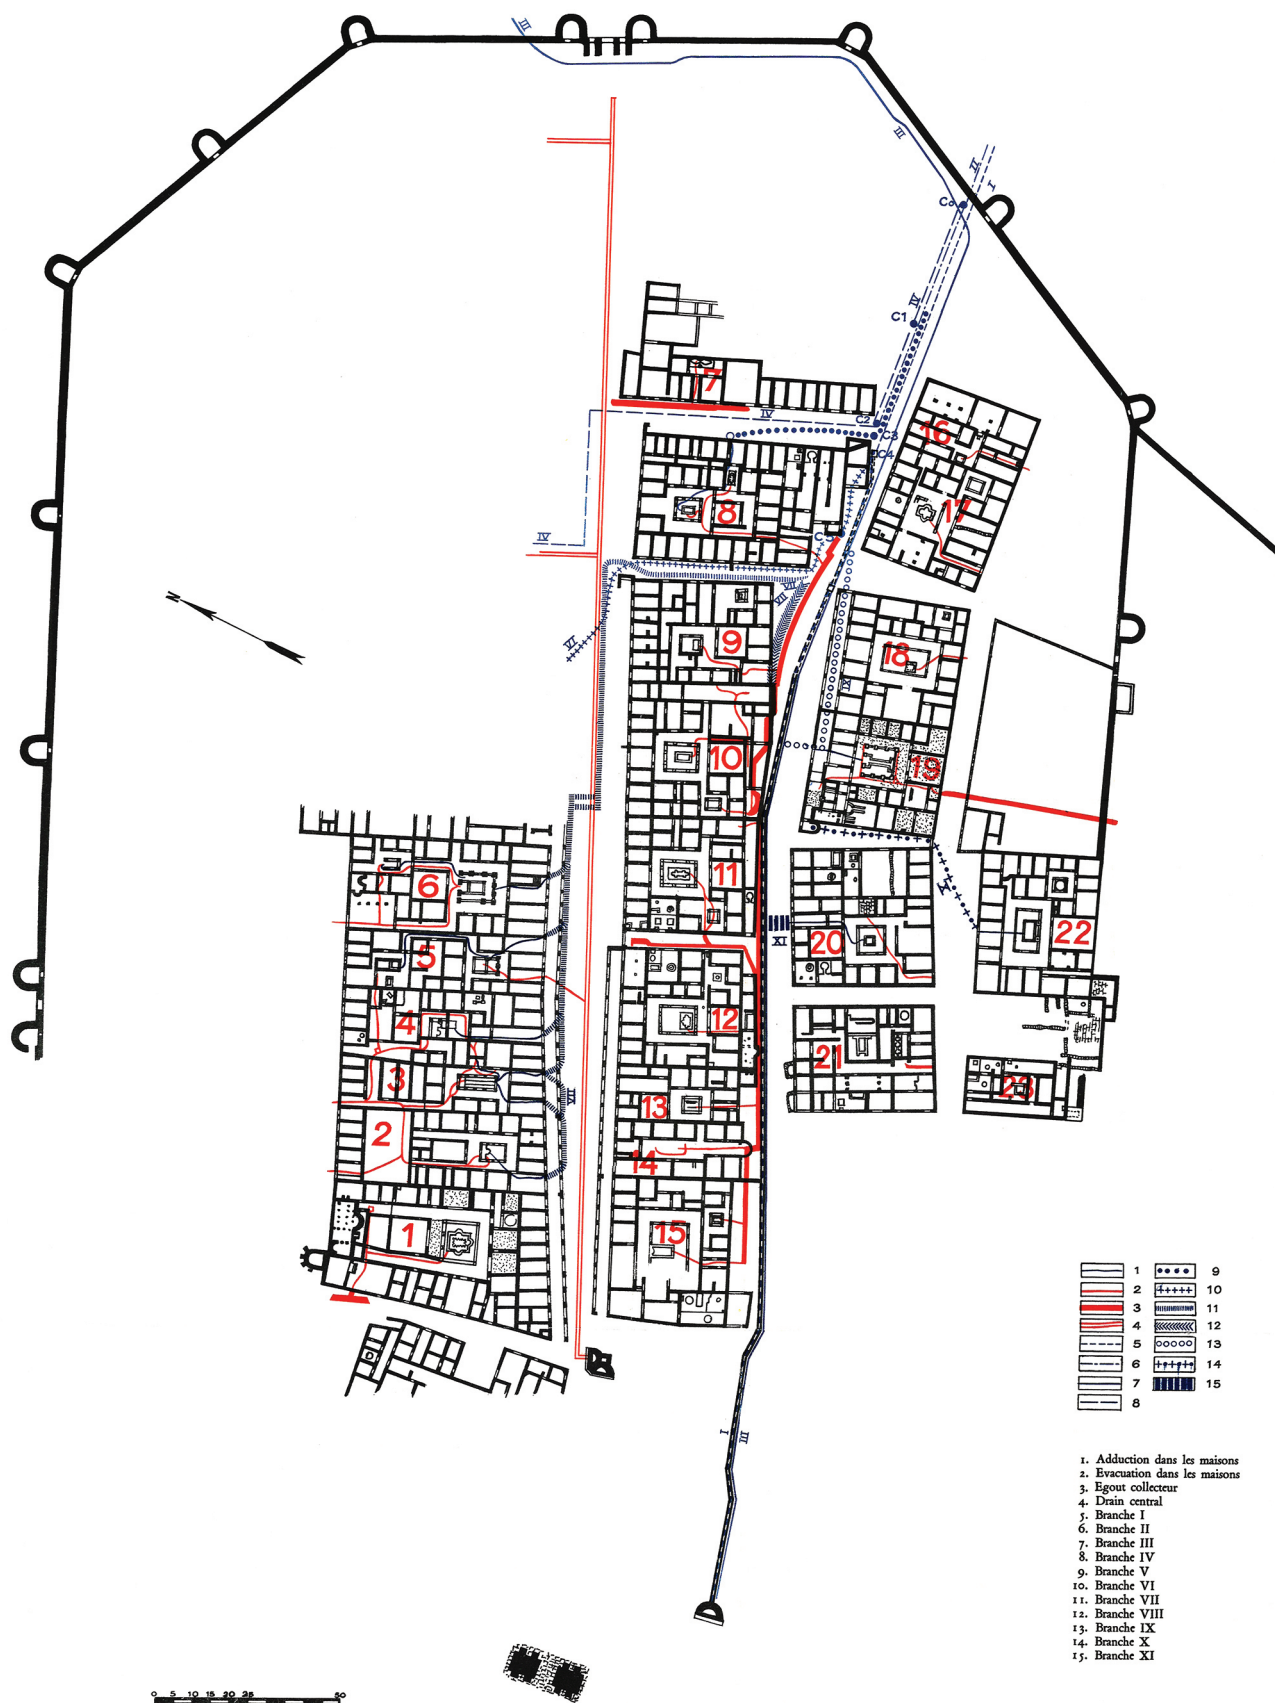
Fig. 3. Plan des aqueducs urbains de Volubilis (Étienne 1960, pl. II).

L'identification des vestiges de l'aqueduc de *Volubilis* et son lieu de captage, aïn Fertassa intervient dès les premiers travaux archéologiques menés, entre 1888 et 1890, par Henri de La Martinière³. Louis Chatelain⁴ repère en 1915 le château d'eau à proximité de la tour B₃ de l'enceinte urbaine. Le captage proposé est également celui d'aïn Fertassa, situé à la cote 470 m. Cette hypothèse est reprise par Raymond Thouvenot⁵ en 1947. Seul Paul Berthier⁶ émet en 1938 la possibilité d'alimentation par d'autres captages. Puis Robert Étienne entreprend en 1948, 1949 et 1953 l'étude de l'aqueduc et du réseau hydraulique dans ses ouvrages consacrés au *Quartier nord-est*⁷. Il s'intéresse plus particulièrement à l'arrivée de l'eau aux abords du château d'eau et de l'enceinte urbaine et met en évidence l'existence de trois aqueducs⁸ (fig. 3).

Bien que l'aqueduc urbain et le système d'alimentation en eau des maisons du quartier nord-est aient été étudiés par R. Étienne³⁶ (fig. 3), de nombreuses questions restent encore posées ; cependant on peut avancer une hypothèse relative à l'évolution du réseau des aqueducs de la cité (cf. fig. 6 et 9).

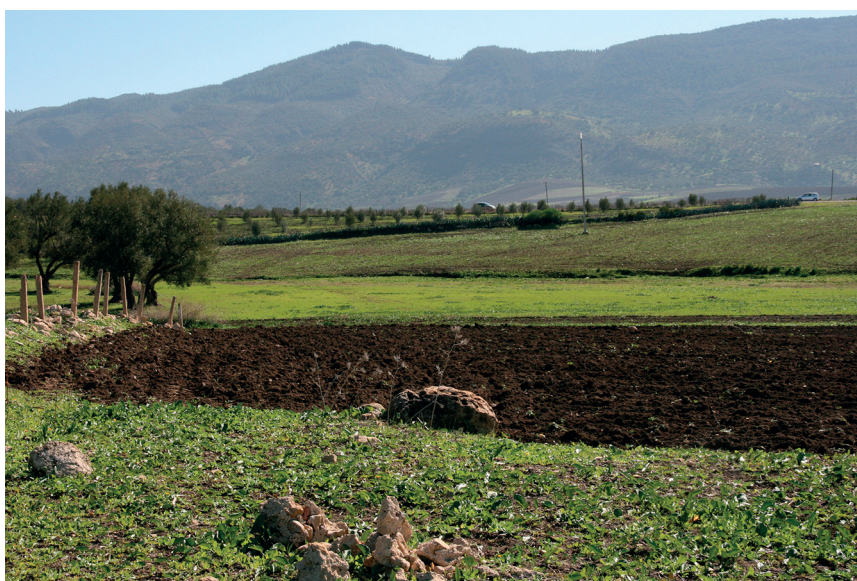
Fig. 10. Le talus de l'aqueduc sud II au nord de la route d'accès au site.
a. Vue (*EauMaghreb*) ; b. Sondage S1 (M. Alilou, 2004, archives Conservation de Volubilis).

Vers 2000, la conservation de Volubilis met en évidence, à l'occasion de travaux d'installation d'un nouveau réseau d'eau, la présence d'un des aqueducs sur la rive gauche de l'oued Fertassa au nord de la route d'accès au site (fig. 6,S1). La maçonnerie est large de 1,70 m, la canalisation mesure 38 cm. La structure est marquée par une haie (agaves) et une rupture de pente (fig. 10), elle est peu profonde sous le sol actuel.

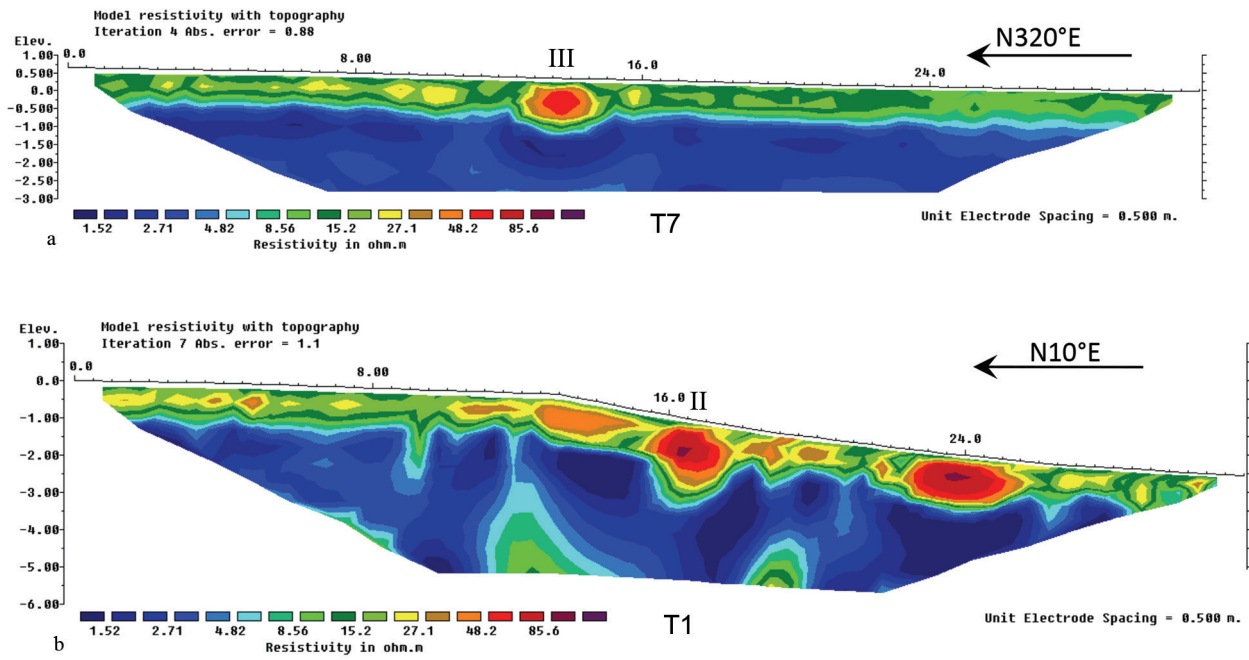
Fig. 11. Les profils de référence des aqueducs nord et sud. a. Aqueduc nord III en T7 ; b. Aqueduc II sud en T1 (*EauMaghreb*).

Compte tenu des dimensions des vestiges observés dans la cité, environ 1,50 m en largeur comme en hauteur, et de la faible profondeur d'enfouissement, un espacement inter électrodes de 0,50 m permettant une bonne résolution des objets recherchés sur une extension de 31,50 m avec une profondeur d'investigation maximale d'environ 4 m a été mis en œuvre. Les profils de tomographie de résistivité électrique ont été implantés perpendiculairement à l'axe supposé de la construction en s'éloignant progressivement des deux sections reconnues : l'une au nord de la Porte de Tanger et l'autre au nord-est de la tour B3, près du château d'eau. La présence de moellons et de quelques dalles pouvant provenir de la couverture ainsi que d'anomalies topographiques, talus et rupture de pente, ont guidé le positionnement des profils. Au total, vingt-et-un profils ont été réalisés (fig. 6,T). Afin de valider les mesures, deux profils de référence ont été implantés à moins de 5 m des sections sondées des trois aqueducs (fig. 6,T1 et T7 et fig. 11). Ils ont mis en évidence des anomalies résistives supérieures à 50 Ω .m présentant un bon contraste avec l'encaissant. L'image obtenue est en accord avec celle de blocs calcaires dans une matrice argileuse et, compte tenu de leur taille et de leur position, ces anomalies ne peuvent être attribuées qu'aux vestiges d'aqueducs. La troisième canalisation – l'aqueduc sud I –, identifiée par R. Étienne²³, de dimensions très réduites, n'apparaît pas sur le profil au nord de l'aqueduc II (fig. 11,b).

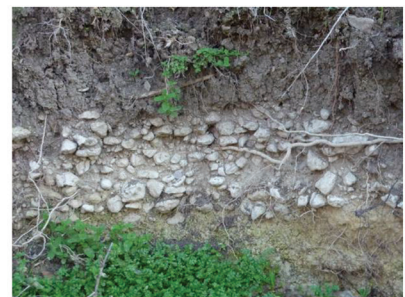
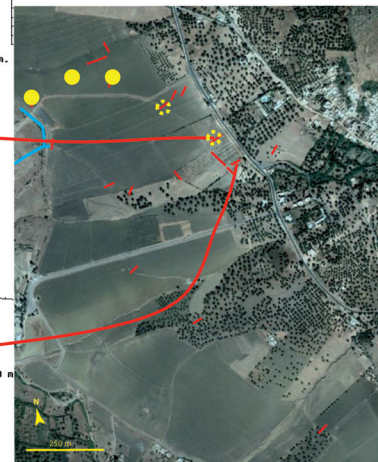
Fig. 14. L'aqueduc nord III. a. Colluvions ; b. Le profil T13 montre une faible anomalie d'une construction démantelée ; c. T14 : colluvions ou déblais (*EauMaghreb*).

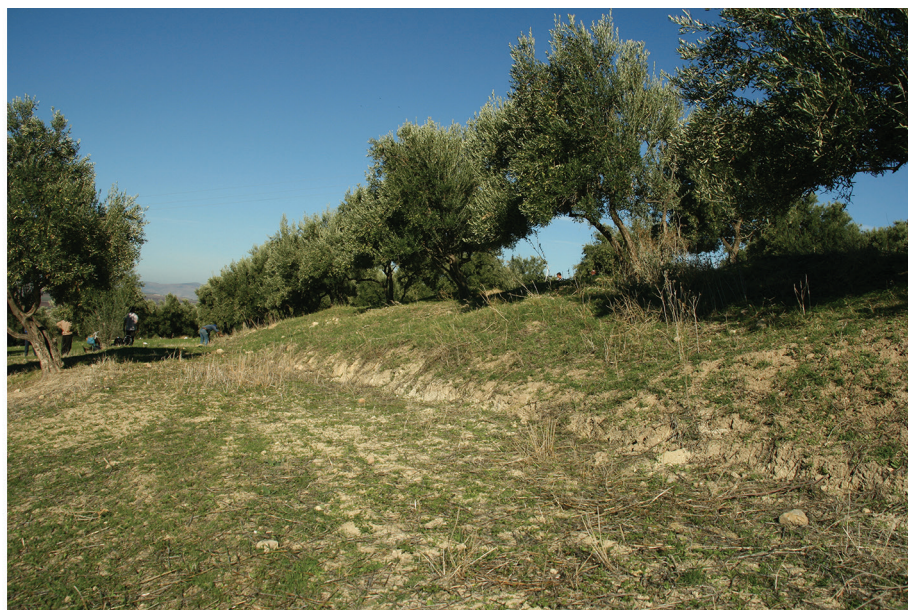
Fig. 15. L'aqueduc nord III vers l'aïn Fertassa en T18.
 a. La rupture de pente indique son tracé ; b. Le profil T18 révèle des anomalies résistives compatibles avec une construction de type aqueduc (*EauMaghreb*).

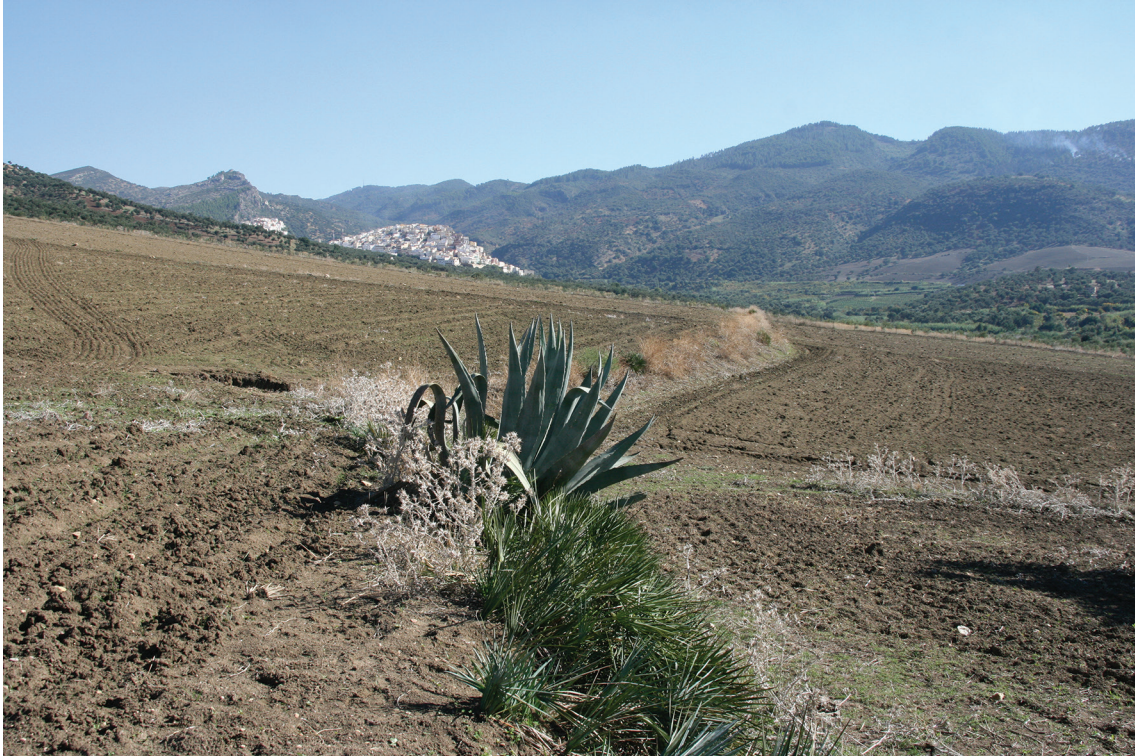
Fig. 20. La rupture de pente de l'aqueduc sud II, au sud de la route d'accès principale du site, entre T16 et T17 (*EauMaghreb*).

14. Le talus est visible entre T₁₅ et T₁₇ (cf. fig. 20).

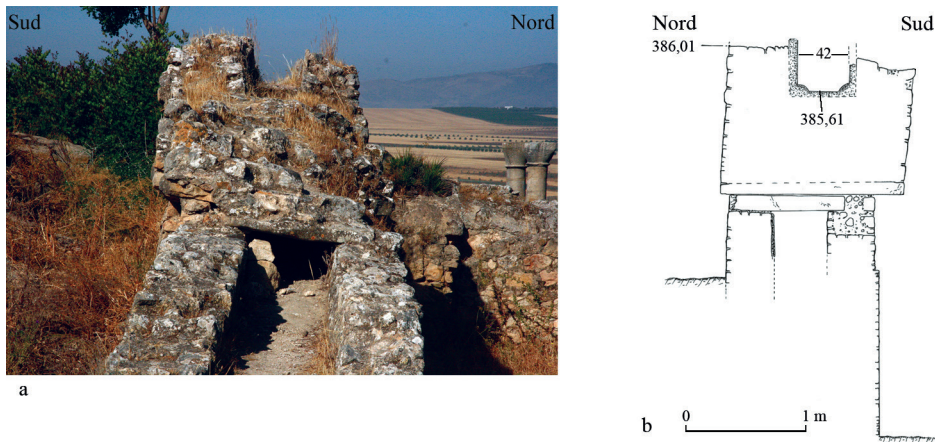
Fig. 23. Les deux états de l'aqueduc urbain en amont de la fontaine du quartier central. a. État actuel des vestiges (*EauMaghreb*) ; b. Coupe des deux canalisations superposées (M. Alilou, *EauMaghreb*).

On sait que le tronçon urbain I ou II de l'aqueduc est construit dans la seconde moitié du 1^{er} siècle p.C.³⁸ et on peut le mettre en relation avec la construction de l'aqueduc sud qui capterait l'eau d'une ou plusieurs sources au sud de l'oued Khoumane (fig. 6). L'aqueduc est construit sur un soubassement maçonné d'une hauteur de 70 cm ; le *specus* large de 44 cm et haut de 53 cm est couvert par des dalles de calcaire gris du Zerhoun (150 x 65 x 18 cm) posées en linteau (fig. 23).

hauteur varie selon les endroits afin d'asseoir une seconde canalisation qui est superposée à la première (fig. 23) : le *specus* est large de 42 cm ; il est conservé sur 45 cm de hauteur ; sa couverture a disparu. Mais on ignore si la canalisation inférieure est restée en fonction.
