# Les aqueducs de *Volubilis* et leurs captages : approches archéologiques, géoarchéologiques et géophysiques

Aomar Akerraz, Véronique Brouquier-Reddé, Abdelilah Dekayir, Stéphane Desruelles, Daniel Hermitte, Jean-Claude Parisot, M'hamed Alilou, Jean-Baptiste Houal, Mohamed Rouai, Brahim Sidi Cheikh, El Mehdi Benyassine

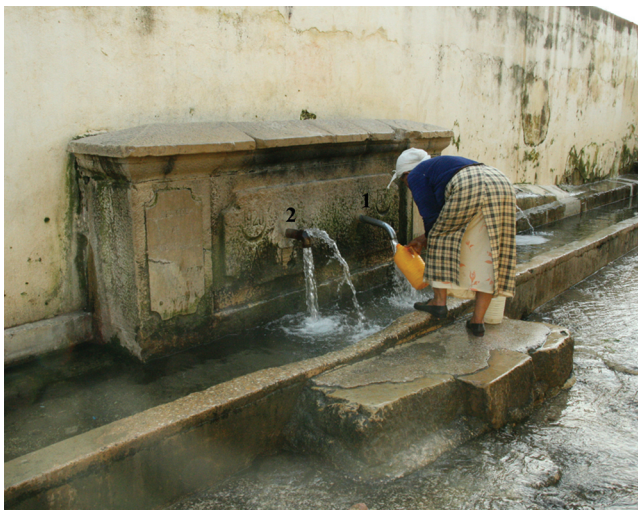
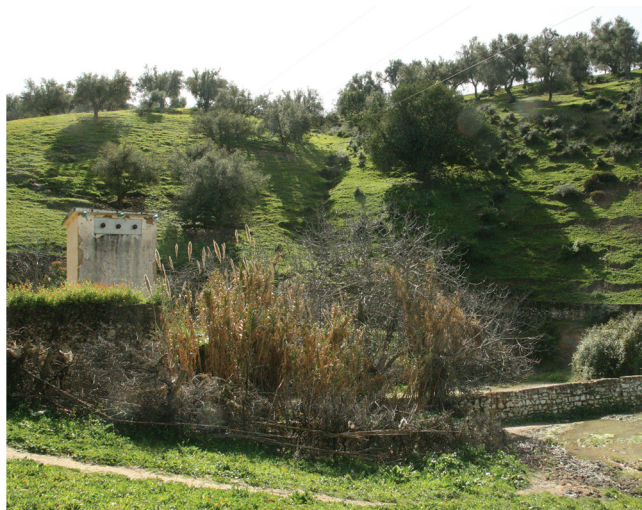
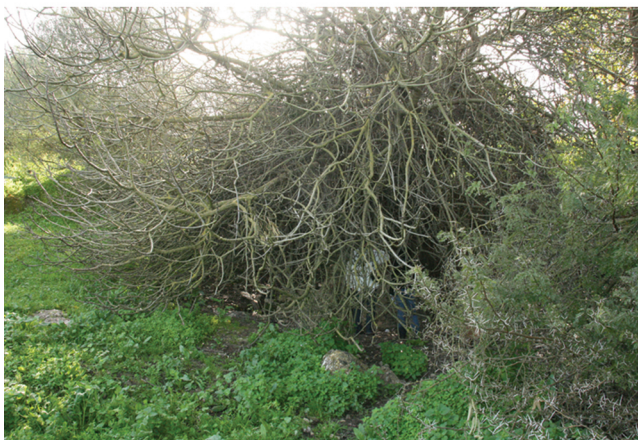
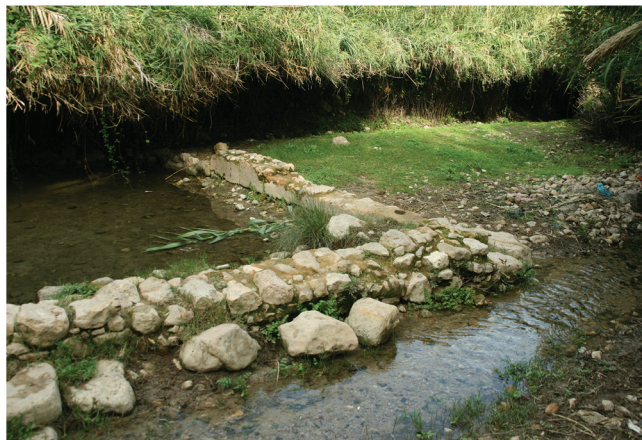
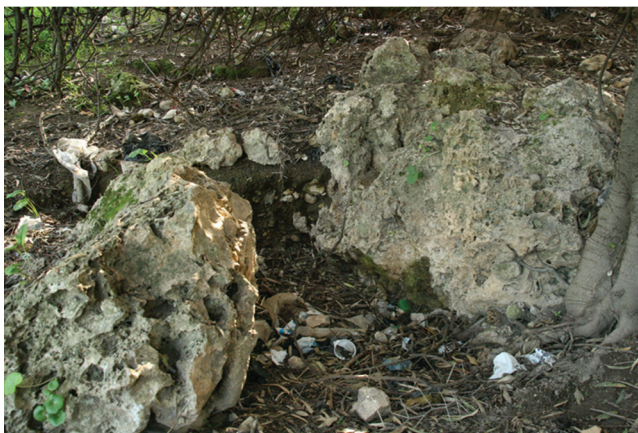
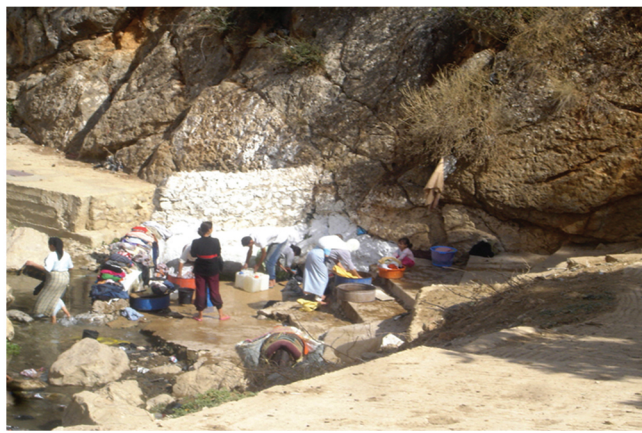
Fig. 2. Les principales sources autour de Volubilis (*EauMaghreb*).  
a. Fertassa ; b. Schkor, emplacement du captage antique ;  
c. Schkor, aménagement antique ; d. Jemjma ; e. Laqsar ; f. Walili.

**A**u pied des pentes du massif du Zerhoun, plusieurs sources sont reconnues au niveau de contacts géologiques, entre les calcaires gréseux jurassiques et les calcaires bioclastiques miocènes, et dans le Miocène entre les calcaires bioclastiques et les marnes bleues à une altitude autour de 400-430 m (fig. 1). La source Fertassa (débit médian en 2009-2010 : 4,8 l/s), la plus proche de la cité, à 600-700 m à l'est de *Volubilis* alimente très probablement l'un des aqueducs. L'hypothèse d'un captage d'autres sources, localisées entre 3 et 5 km restait à vérifier<sup>1</sup> : au nord, aïn Schkor (débit médian en 2009-2010 : 16,5 l/s) ; ou au sud, aïn Laqsar, la source du Ksar<sup>2</sup> (9 l/s, le 3/10/1963), aïn Walili, la source de *Volubilis* (débit médian en 2009-2010 : 2,1 l/s) ou encore aïn Jemjma (10 l/s le 3/10/1963) (fig. 2). Trois d'entre elles, Fertassa, Schkor, Jemjma, ont, encore aujourd'hui, un fort débit (tableau 1).

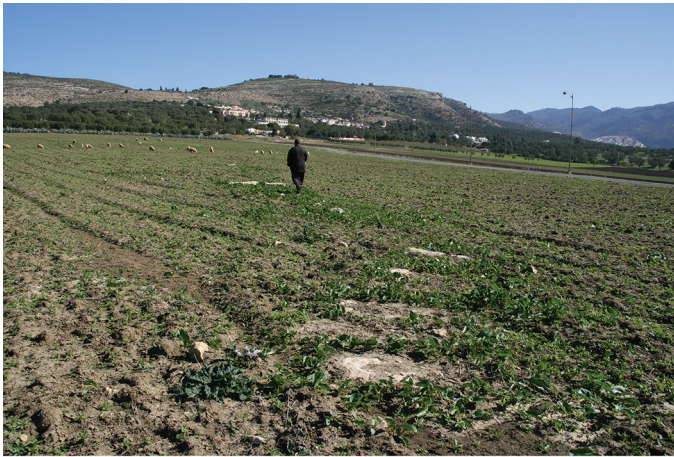
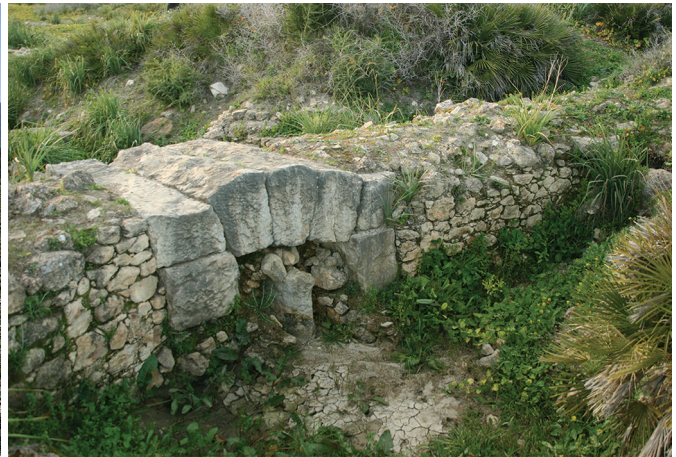
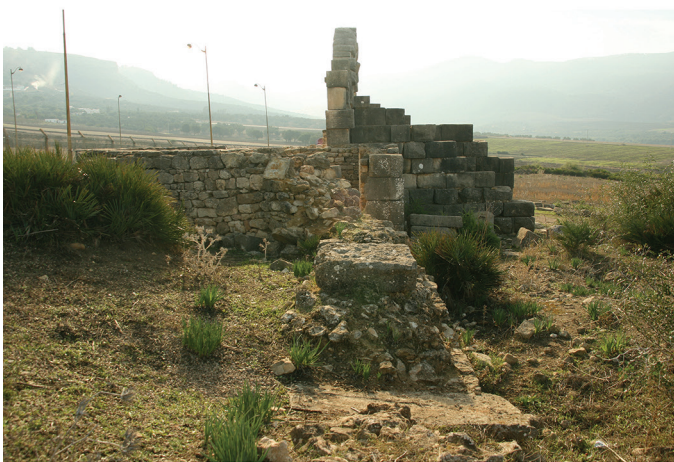
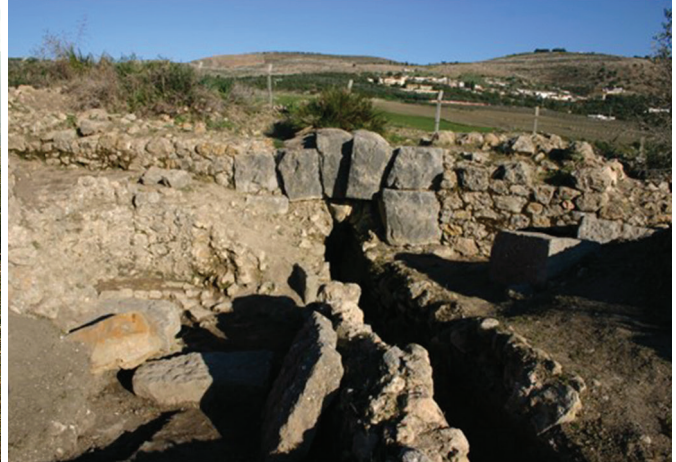
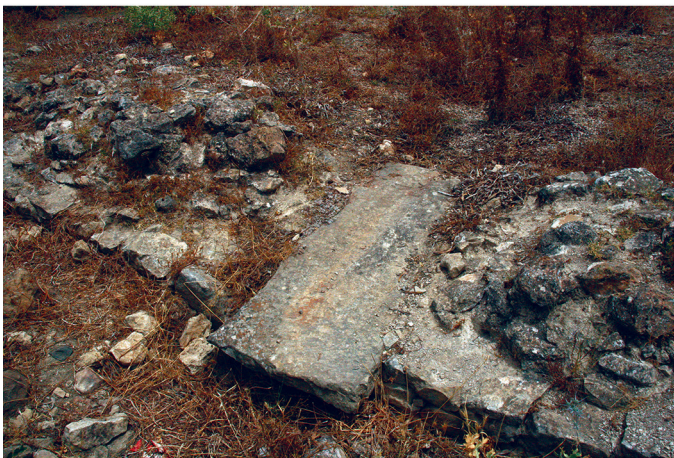
Fig. 4. L'aqueduc nord III. a. À l'est de la porte de Tanger, les dalles de couverture affleurent ; à l'arrière-plan, le minaret de la mosquée indique l'emplacement de l'aïn Fertassa ; b. L'enceinte urbaine et le bloc en grand appareil qui supportait le tuyau ; c. L'empreinte du tuyau en plomb sur la dalle (*EauMaghreb*).

L'aqueduc nord dit III, à l'extérieur de l'enceinte urbaine et au nord de la Porte de Tanger, est composé d'une maçonnerie large de 1,50 m avec une canalisation de 0,50 m recouverte de grandes dalles en calcaire, posées horizontalement (fig. 4a). La structure affleure par endroits. La source du captage n'était pas localisée. Un simple tuyau de plomb postérieur à l'enceinte la traversait (fig. 4b et c). Selon R. Étienne<sup>9</sup>, la position de ce canal nord, placé "près du point le plus élevé du site, laisse croire que d'autres sources étaient captées, toujours sur le flanc sud du jebel Bou Kenfoud" ; il considérait que le captage n'était pas celui de l'aïn Fertassa.

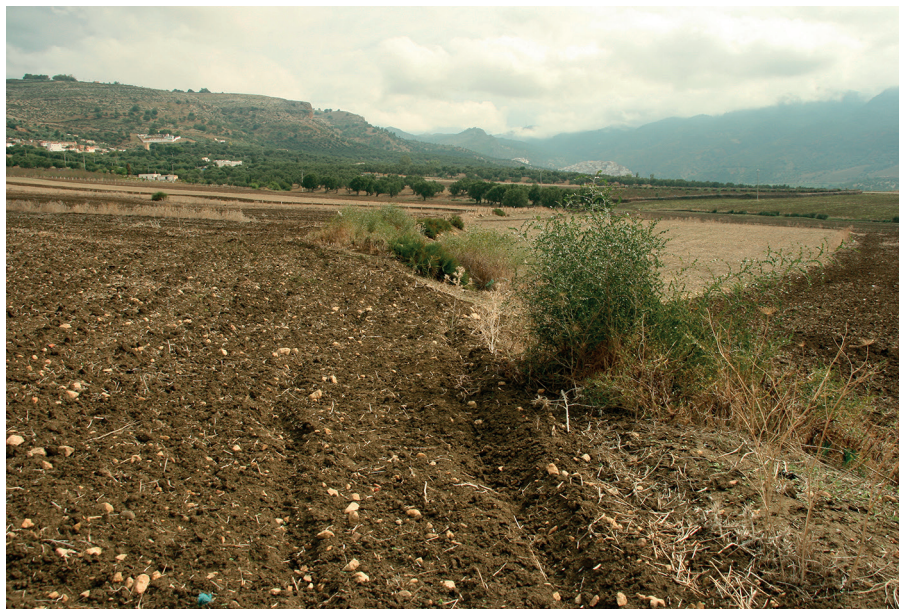
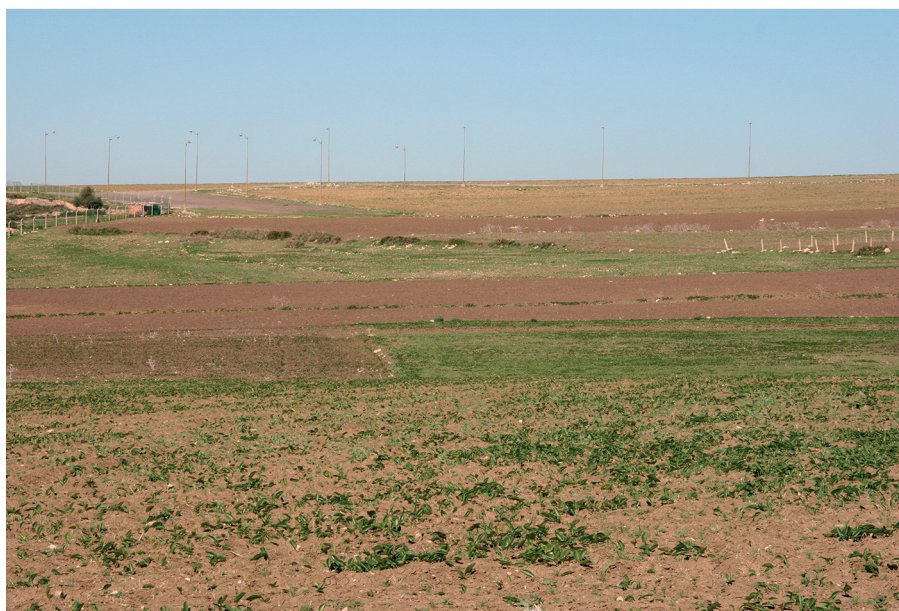
**Fig. 8.** Le talus de l'aqueduc sud II au nord-est de l'enceinte urbaine entre T1 et T2.  
a. Vue vers le sud-est ; b. Vue vers le nord-ouest (*EauMaghreb*).

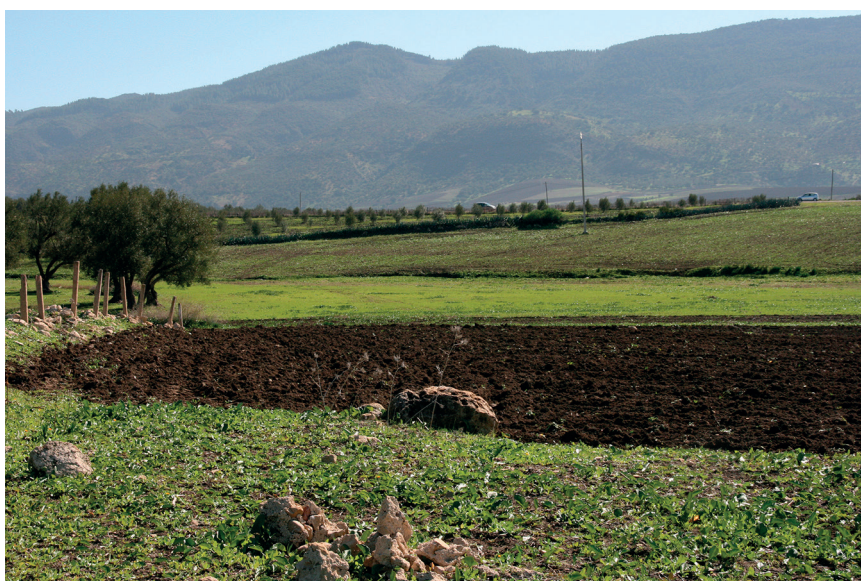
Fig. 10. Le talus de l'aqueduc sud II au nord de la route d'accès au site.  
a. Vue (*EauMaghreb*) ; b. Sondage S1 (M. Alilou, 2004, archives Conservation de Volubilis).

Vers 2000, la conservation de Volubilis met en évidence, à l'occasion de travaux d'installation d'un nouveau réseau d'eau, la présence d'un des aqueducs sur la rive gauche de l'oued Fertassa au nord de la route d'accès au site (fig. 6,S1). La maçonnerie est large de 1,70 m, la canalisation mesure 38 cm. La structure est marquée par une haie (agaves) et une rupture de pente (fig. 10), elle est peu profonde sous le sol actuel.

Au sud de la rive gauche de cet oued et à 7 m au nord de la route d'accès principale au site, les vestiges enterrés d'un aqueduc avaient été observés en 2004 par la Conservation de *Volubilis* à l'emplacement de la rupture de pente à la cote 395 m<sup>30</sup> (cf. fig. 6,S1 ; fig. 10b), ce qui ajoute un indice archéologique à la restitution du tracé.

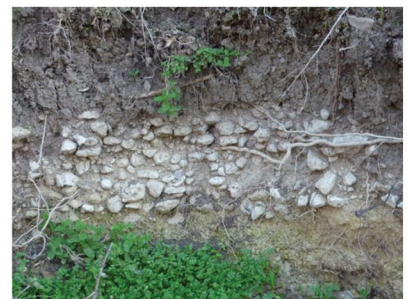
Fig. 15. L'aqueduc nord III vers l'aïn Fertassa en T18.  
 a. La rupture de pente indique son tracé ; b. Le profil T18 révèle des anomalies résistives compatibles avec une construction de type aqueduc (*EauMaghreb*).

L'examen des images satellitaires a révélé un talus orienté nord-ouest/sud-est à l'est de la route nationale 13 ; un contrôle au sol confirma la présence d'une importante rupture de pente qui s'étendait sur plusieurs dizaines de mètres (fig. 15a). T18 (fig. 15b) recoupe ce bourrelet au pied duquel on note, à 16 m, une anomalie très bien marquée présentant les mêmes caractéristiques que celles observées au nord de la route d'accès à la cité (T 7, 8 et 9). La reconstruction d'un tracé passant par les différentes anomalies observées indique que cette branche de l'aqueduc capterait en fait la source Fertassa, ce qui modifie complètement l'hypothèse émise par R. Étienne<sup>25</sup>.

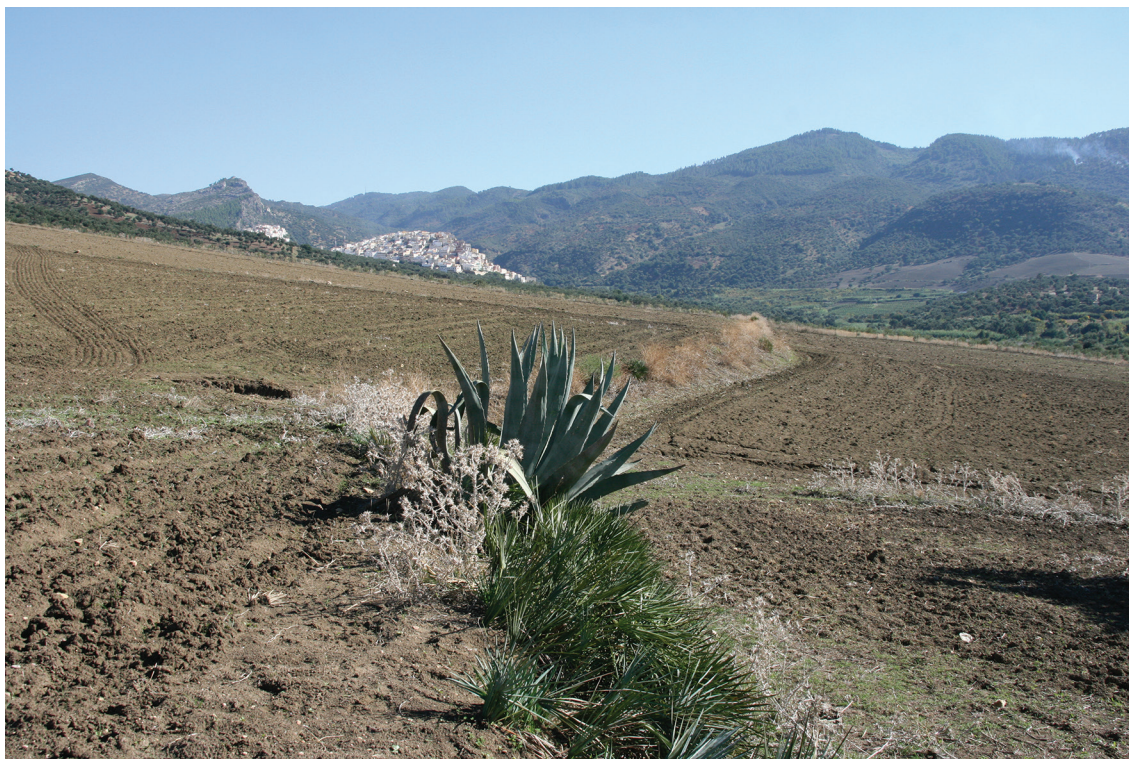
Fig. 20. La rupture de pente de l'aqueduc sud II, au sud de la route d'accès principale du site, entre T16 et T17 (*EauMaghreb*).

Une nouvelle branche sud de l'aqueduc en direction de Moulay Idriss est suivie sur plus d'un kilomètre en 1956 ; il s'agit vraisemblablement de la rupture de pente au sud de la route d'accès au site<sup>14</sup> (fig. 9 et 20). Plus au sud, Armand Luquet signale à 2 km au sud-est de *Volubilis* la présence d'un aqueduc<sup>15</sup> "secondaire, orienté nord-sud" qui a été découvert lors de sondages, effectués entre 1961 et 1964 (fig. 6,S<sub>2</sub>) ; cet ouvrage se dirigerait, selon le fouilleur, vers l'une des *uillae*, située à 3 km au sud-est de *Volubilis*. Cette information mal localisée ne fut pas recherchée, ni retrouvée lors des prospections pédestres postérieures<sup>16</sup>. Suite à des crues importantes de l'un des ravins au sud-est du site, qui ont fait rouler des blocs en grand appareil dont une pierre à quatre logements d'huilerie, M. Alilou a repéré en 2005, dans la coupe d'un ravin (fig. 6,C<sub>3</sub> ; cf. fig. 21), les vestiges d'une canalisation large de 40 cm ; la maçonnerie est conservée sur une hauteur de 2 m avec une fondation de 1,40 m de large : il s'agit certainement des vestiges antiques signalés par A. Luquet, car la trace d'un sondage est encore visible sur la rive sud du
