Les aqueducs de Volubilis et leurs captages : approches archéologiques, géoarchéologiques et géophysiques

Les aqueducs de *Volubilis* et leurs captages : approches archéologiques, géoarchéologiques et géophysiques

Aomar Akerraz, Véronique Brouquier-Reddé, Abdelilah Dekayir,
Stéphane Desruelles, Daniel Hermitte, Jean-Claude Parisot, M'hamed Alilou,
Jean-Baptiste Houal, Mohamed Rouai, Brahim Sidi Cheikh, El Mehdi Benyassine

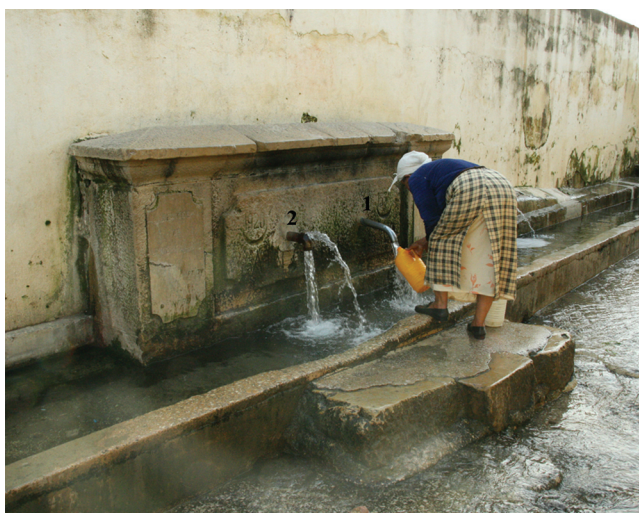
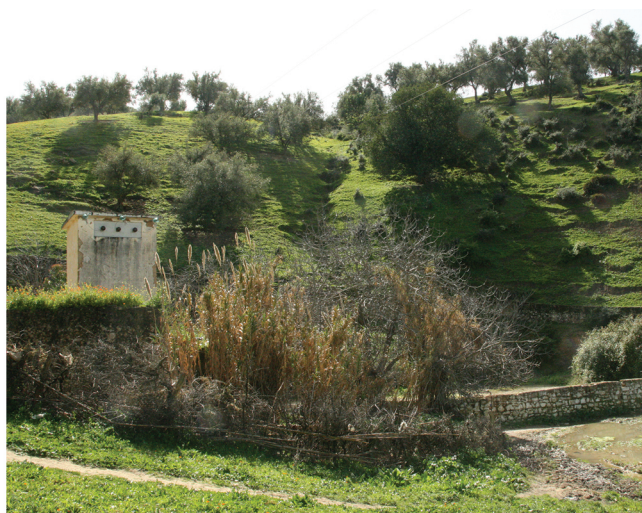
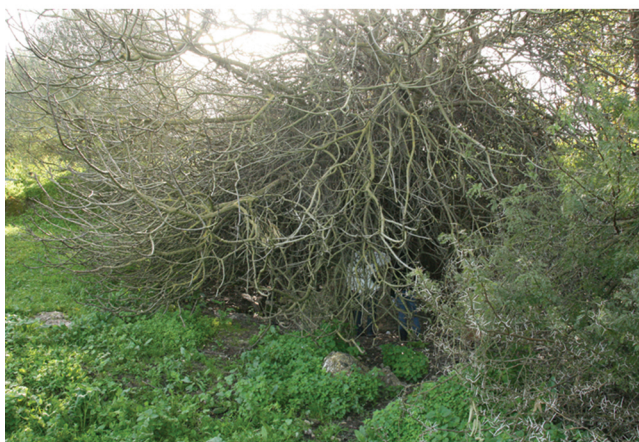
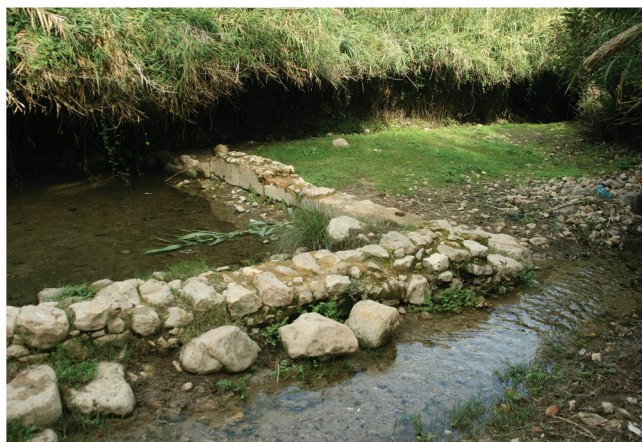
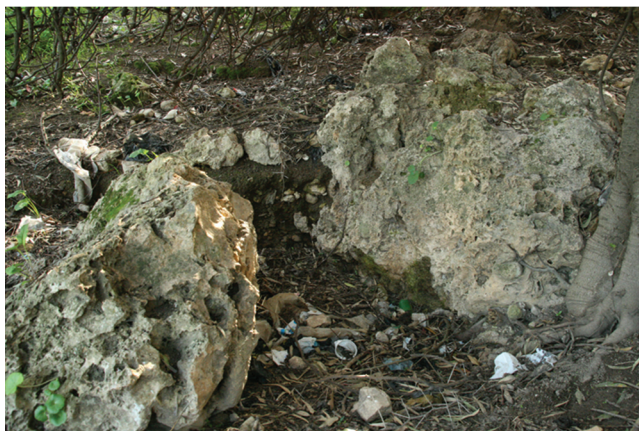
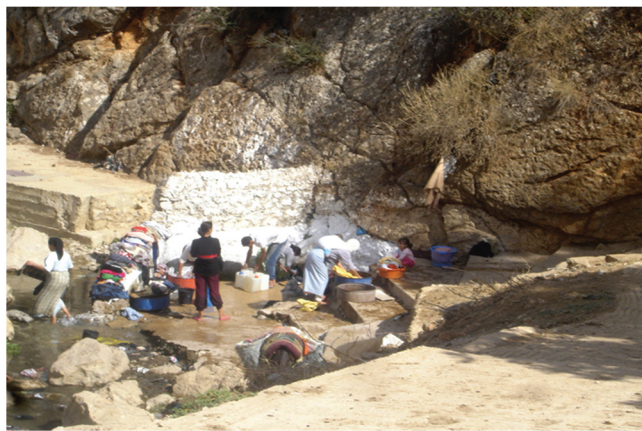
Fig. 2. Les principales sources autour de Volubilis (*EauMaghreb*).
a. Fertassa ; b. Schkor, emplacement du captage antique ;
c. Schkor, aménagement antique ; d. Jemjma ; e. Laqsar ; f. Walili.

Au pied des pentes du massif du Zerhoun, plusieurs sources sont reconnues au niveau de contacts géologiques, entre les calcaires gréseux jurassiques et les calcaires bioclastiques miocènes, et dans le Miocène entre les calcaires bioclastiques et les marnes bleues à une altitude autour de 400-430 m (fig. 1). La source Fertassa (débit médian en 2009-2010 : 4,8 l/s), la plus proche de la cité, à 600-700 m à l'est de *Volubilis* alimente très probablement l'un des aqueducs. L'hypothèse d'un captage d'autres sources, localisées entre 3 et 5 km restait à vérifier¹ : au nord, aïn Schkor (débit médian en 2009-2010 : 16,5 l/s) ; ou au sud, aïn Laqsar, la source du Ksar² (9 l/s, le 3/10/1963), aïn Walili, la source de *Volubilis* (débit médian en 2009-2010 : 2,1 l/s) ou encore aïn Jemjma (10 l/s le 3/10/1963) (fig. 2). Trois d'entre elles, Fertassa, Schkor, Jemjma, ont, encore aujourd'hui, un fort débit (tableau 1).

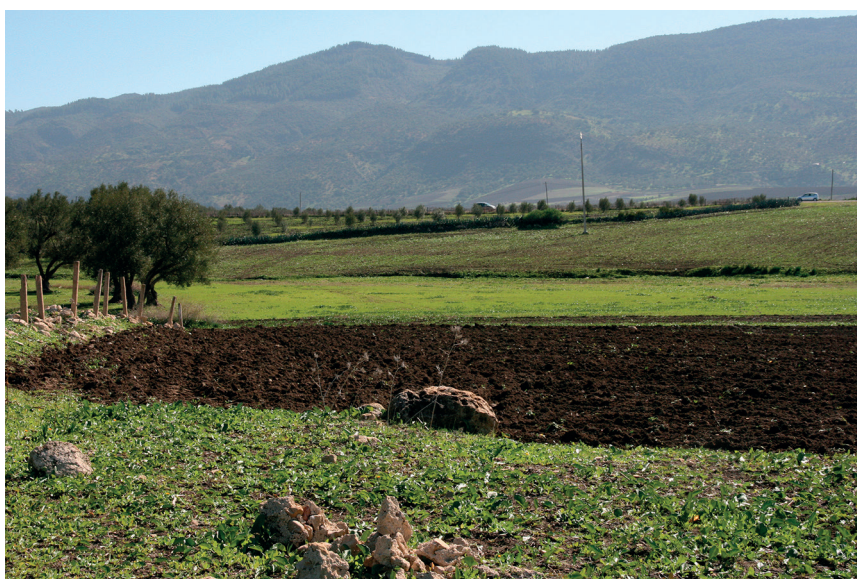
Fig. 10. Le talus de l'aqueduc sud II au nord de la route d'accès au site.
a. Vue (*EauMaghreb*) ; b. Sondage S1 (M. Alilou, 2004, archives Conservation de Volubilis).

Vers 2000, la conservation de Volubilis met en évidence, à l'occasion de travaux d'installation d'un nouveau réseau d'eau, la présence d'un des aqueducs sur la rive gauche de l'oued Fertassa au nord de la route d'accès au site (fig. 6,S1). La maçonnerie est large de 1,70 m, la canalisation mesure 38 cm. La structure est marquée par une haie (agaves) et une rupture de pente (fig. 10), elle est peu profonde sous le sol actuel.

Au sud de la rive gauche de cet oued et à 7 m au nord de la route d'accès principale au site, les vestiges enterrés d'un aqueduc avaient été observés en 2004 par la Conservation de *Volubilis* à l'emplacement de la rupture de pente à la cote 395 m³⁰ (cf. fig. 6,S1 ; fig. 10b), ce qui ajoute un indice archéologique à la restitution du tracé.

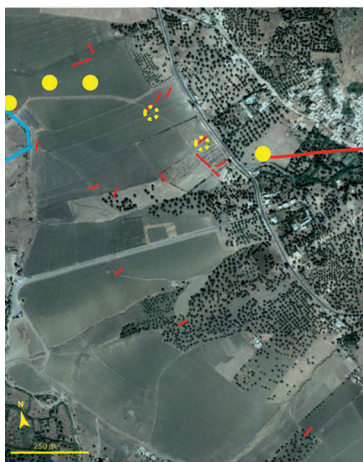
Fig. 15. L'aqueduc nord III vers l'aïn Fertassa en T18.
 a. La rupture de pente indique son tracé ; b. Le profil T18 révèle des anomalies résistives compatibles avec une construction de type aqueduc (*EauMaghreb*).

L'examen des images satellitaires a révélé un talus orienté nord-ouest/sud-est à l'est de la route nationale 13 ; un contrôle au sol confirma la présence d'une importante rupture de pente qui s'étendait sur plusieurs dizaines de mètres (fig. 15a). T18 (fig. 15b) recoupe ce bourrelet au pied duquel on note, à 16 m, une anomalie très bien marquée présentant les mêmes caractéristiques que celles observées au nord de la route d'accès à la cité (T 7, 8 et 9). La reconstruction d'un tracé passant par les différentes anomalies observées indique que cette branche de l'aqueduc capterait en fait la source Fertassa, ce qui modifie complètement l'hypothèse émise par R. Étienne²⁵.
