La Riche, Prieuré Saint-Cosme

Rapport de fouilles archéologiques

Tome 1 volume 1 - Étude générale

Les résultats

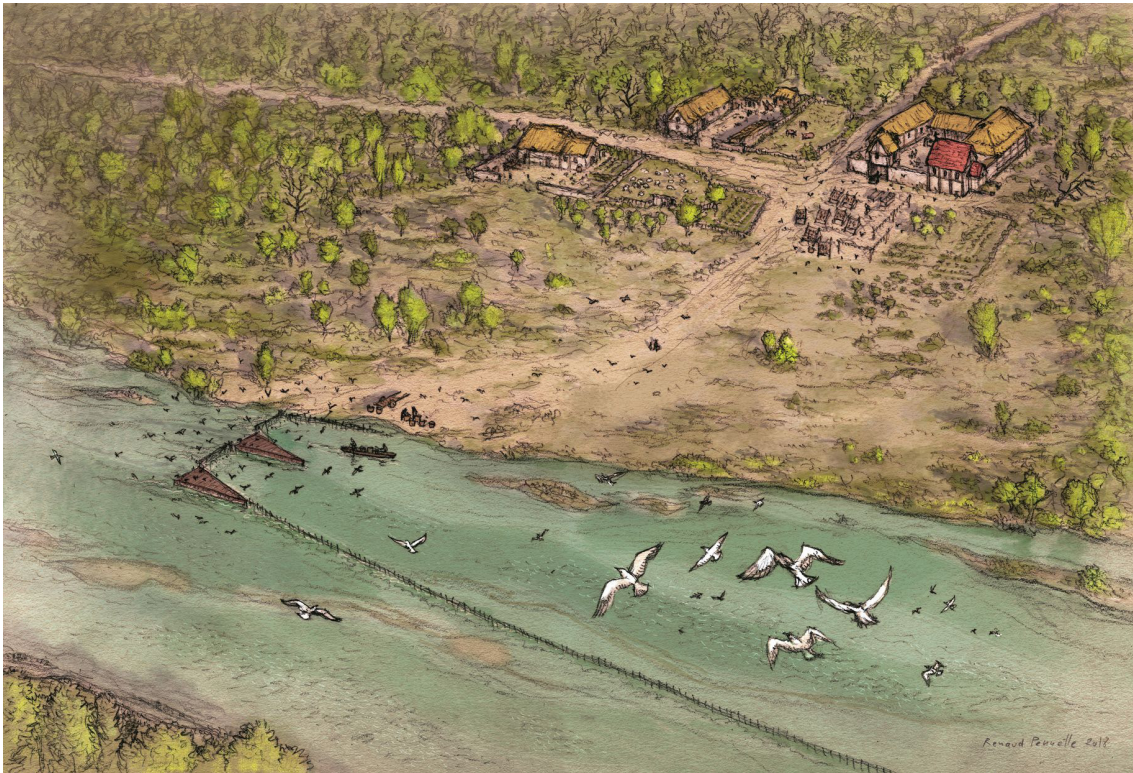
Evocation de la pêcherie de Saint-Cosme au 10^e siècle (dessin Renaud Pennelle)

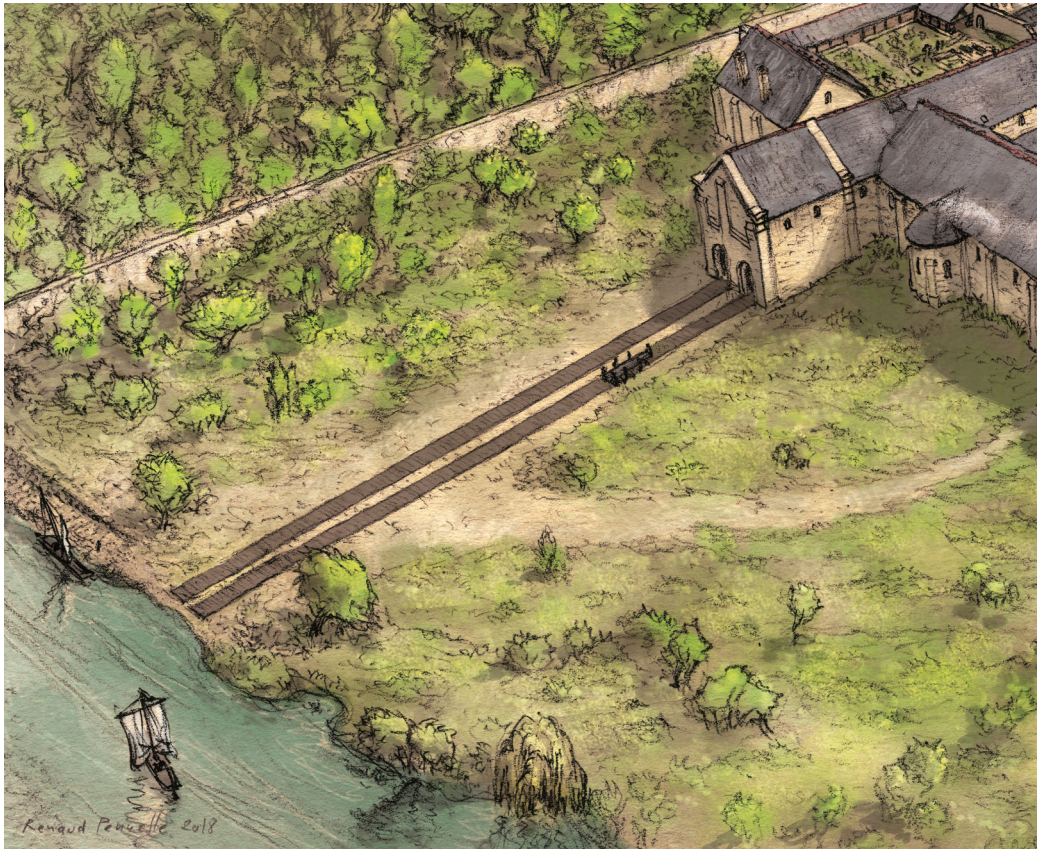
Le mouillage sur la Loire et le garage à bateaux (dessin Renaud Pennelle)
