Les réemplois en architecture : étude de cas à Vaison-la-Romaine (Vasio Vocontiorum).

Les réemplois en architecture : étude de cas à Vaison-la-Romaine (*Vasio Vocontiorum*)

Étude de cas à Vaison-la-Romaine (*Vasio Vocontiorum*)

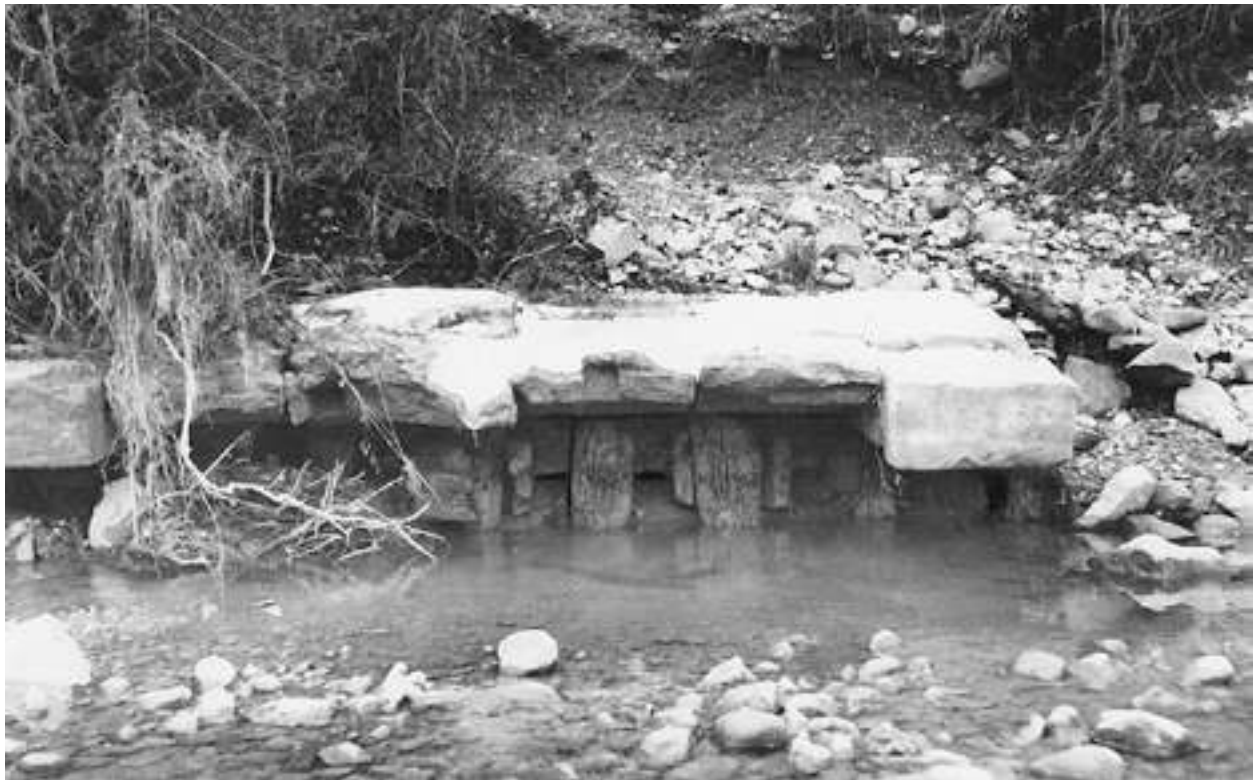
Fig. 3 - Vestiges des fondations sur pilotis de la rive gauche de l'Ouvéze en 1947 (fonds J. Sautel, Service du Patrimoine de Vaison-la-Romaine).

constructions diverses, plus ou moins bouleversées par des glissements de terrain»⁴. Partiellement mis à nus, en particulier grâce à la sécheresse de l'été 1947, ces vestiges font l'objet d'une fouille entreprise par J. Sautel qui reconnaît un dispositif assurant les fondations d'une construction (fig. 3). Il émet l'hypothèse qu'il s'agit d'un mur de soutènement pour une route, des docks ou des entrepôts, ou encore d'un quai pour l'abordage des bateaux notamment ceux des *Utricularii* de Vaison mentionnés dans une inscription (*CIL*, XII, n° 1387)⁵.

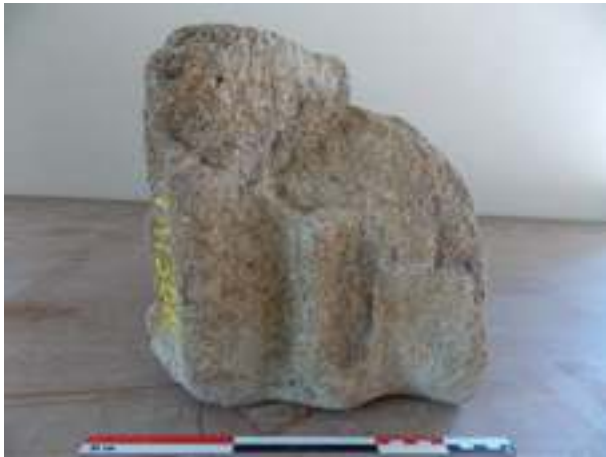
Fig. 5 - Fragment d'un fût cannelé de colonne d'une hauteur complète de 26,3 cm (n° inv. : VAI.RIV.96.25) (C. Lefebvre).

Un des apports considérables de la fouille de 1996 est la datation livrée par l'analyse dendrochronologique des pieux en bois de la fondation du mur-digue. L'abattage du bois évalué autour de 82 impose ainsi un *terminus post quem* pour l'érection du mur-digue et, bien que moins précisément, un *terminus ante quem* pour les fragments réemployés impliquant qu'ils appartenaient à un ou plusieurs édifices déjà existants avant cette date. L'analyse typologique permet non pas d'apporter une solution mais seulement quelques précisions. Parmi les divers éléments cannelés, l'analyse a permis de distinguer deux ensembles architecturaux : cinq fragments constituent des assises de pilastres ou de piliers cannelés et quatre autres appartiennent à des fûts de colonnes cannelés dont un constitue un tambour avec une hauteur complète de 26,3 cm (fig.

5). Les faibles dimensions de ce tambour laissent penser qu'il provient d'un édifice non monumental. Un dernier élément, le plus orné de tous, nécessite une certaine attention. Il s'agit d'un bloc de corniche ornée à larmier formé par deux fragments jointifs (fig. 6). Il comporte plusieurs moulurations animées chacune de différents motifs ornementaux : en partie inférieure sur le talon prennent place des rais-de-cœur en ciseau ; au-dessus le front du larmier est orné de méandres « en gamma 1 »⁹ à gauche ; le quart-de-rond qui le surmonte comporte un rang de perles et de pirouettes ; un second talon droit comporte à nouveau des rais-de-cœur dégradés mais probablement en ciseau. Trois motifs se distinguent mais ils ne fournissent pas d'indices chronologiques révélateurs. Le rais-de-cœur en ciseau comme décor du talon est habituel, ce qui est notamment le cas à Vaison sur les talons de couronnement de nombreux éléments d'architraves et de corniches. Ce motif était en usage à Rome dès l'époque augustéenne mais semble surtout s'être diffusé à la fin de la période julio-claudienne et à la période flavienne, ce qui se retrouve également en Narbonnaise¹⁰. Le méandre « en gamma 1 » apparaît ici, pour la première fois, sur un bloc du corpus vaisonais. Comme ornement de front de larmier, ce motif semble attesté tout au long du I^{er} siècle aussi bien en Italie qu'en Narbonnaise¹¹. Ces motifs n'apportent pas véritablement de données inédites sur la nature du ou des édifices desquels ils proviennent. Ils suggèrent tout de même une datation au I^{er} siècle de notre ère sans plus de précision au vu du peu de motifs décoratifs.

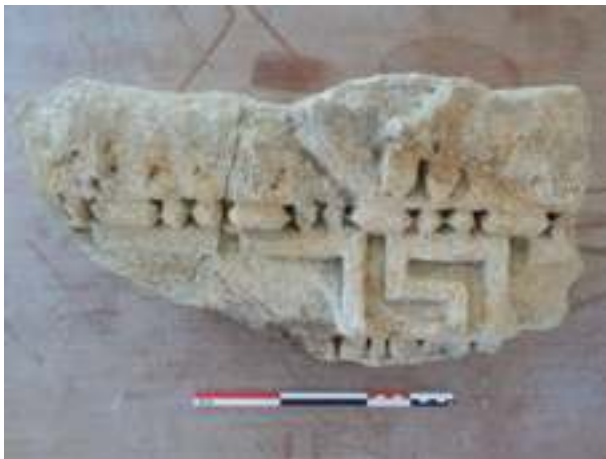
Fig. 6 - Deux fragments jointifs d'un bloc de corniche ornée à larmier (n° inv. : VAI.RIV.96.24) (C. Lefebvre).

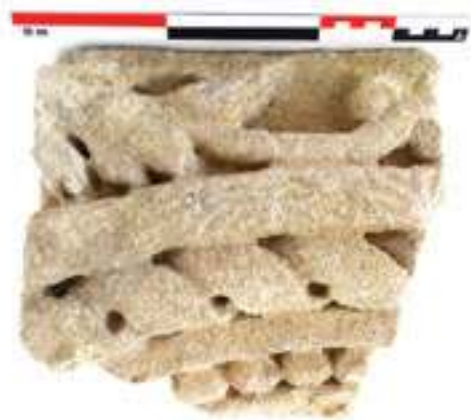
Fig. 10 – Un des quatre fragments de claveaux qui composent le premier arc orné découvert sur le site dit « Cathédrale-Nord » (n° inv. : VAI.CATH.NORD 79.14) (C. Lefebvre).

Le premier arc (fig. 10) présente une archivoltte ornée dans sa partie inférieure d'une alternance de

motifs végétaux assez mal conservés. Au-dessus, se développent de bas en haut une file de perles ornant un astragale, une torsade à deux brins avec œillets sans bouton ornant un second astragale et enfin le couronnement de l'archivolte qui présente de nouveaux motifs végétalisés de type rinceaux. L'astragale de perles se retrouve traditionnellement dans le vocabulaire décoratif gallo-romain employé à partir de l'époque flavienne et au II^e siècle, notamment dans la seconde moitié, mais certains exemples sont déjà connus dès l'époque augustéenne¹⁸. Les tresses à deux brins qui ornent un astragale et présentent un profil convexe avec un œillet laissé vide entre chaque entrelacement (sans bouton), constituent une variante largement diffusée au I^{er} siècle en Narbonnaise et particulièrement à l'époque julio-claudienne¹⁹. Bien que cette variante de tresse semble attestée au I^{er} siècle, il serait imprudent de dater ces quatre fragments à partir de ce seul motif.

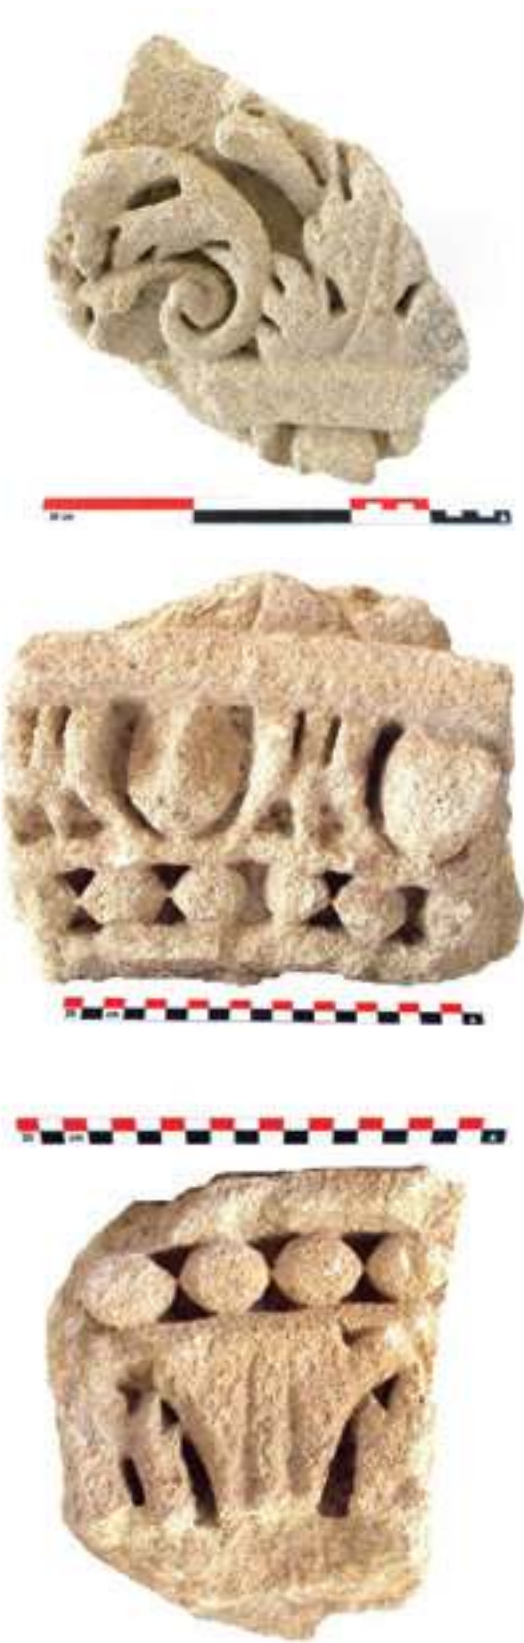
Fig. 11a-c - Trois fragments de claveaux constituant le second arc orné découvert sur le site dit « Cathédrale-Nord » (n° inv. : VAL.CATH. NORD 82.5, 82.9 et 79.3) (C. Lefebvre).

Le second arc dont sept fragments ont été reconnus (fig. 11) a des motifs ornementaux bien lisibles, mais souvent de manière ponctuelle. Cela permet toutefois de retrouver la succession des moulures qui ornaient l'archivolte et de distinguer certains décors tels que les files de perles en décor d'astragale, un rang d'oves et fers de lance en décor d'un ovolo et une alternance de motifs végétaux toutefois incomplets (rinceaux, feuilles d'acanthé, palmette flammée ouverte). Pour la chronologie des oves et fers-de-lance, il est communément admis²⁰ que le passage de l'époque julio-claudienne à la période flavienne est marqué par un remplacement des fers de lance par des pointes de flèche, changement qui s'opère une nouvelle fois et en sens inverse plus tardivement dans la première moitié du II^e siècle. Les indices chronologiques livrés par les oves et fers-de-lance coïncident avec ceux des files de perles que l'on observe durant tout le I^{er} siècle et durant la seconde moitié du II^e siècle. L'analyse typologique de ces motifs oriente donc vers une fourchette chronologique assez large.

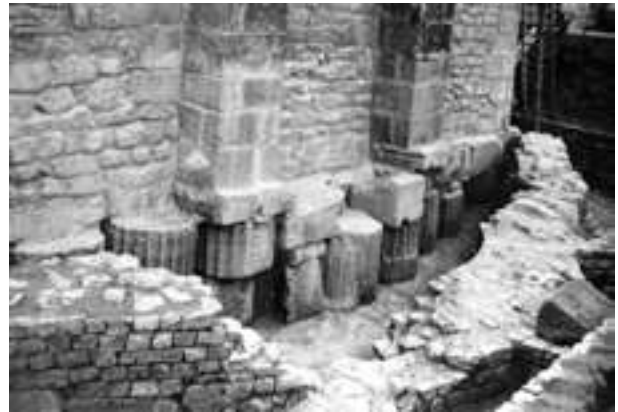
Fig. 14 - La fondation du massif du chevet de la cathédrale Notre-Dame-de-Nazareth prise à la suite de son dégagement en 1949 par le chanoine J. Sautel (fonds J. Sautel, Service du Patrimoine de Vaison-la-Romaine).

Parmi les éléments réemployés dans les fondations prennent place des pierres de taille de grand appareil aux faces taillées et lisses sans ornementation. Vingt-sept blocs d'architecture ont également été identifiés dont vingt-cinq constituent des composantes d'ordre. Deux éléments architecturaux moulurés ont été enregistrés, possible chaperon et linteau de porte, ainsi qu'un fragment de fût de colonne lisse, vingt-et-un tambours de fûts de colonne cannelés dont trois sont cannelés et rudentés, et trois moitiés de chapiteaux corinthiens (fig. 15). L'ensemble des éléments a été taillé dans le calcaire coquiller de Beaumont-du-Ventoux, principal matériau utilisé dans l'architecture monumentale de la ville dont les carrières se situent à une dizaine de kilomètres de Vaison-la-Romaine.

La disposition de ces blocs témoigne d'une certaine organisation lors de la mise en place de la fondation. Durant le dégagement de 1949, J. Sautel avait observé que les blocs étaient « fixés sur des pierres de petit appareil au moyen d'un mortier grossier et peu résistant »²⁹. Leurs faces externes sont alignées et délimitent le massif central quadrangulaire ainsi que les deux absidioles semi-circulaires nord et sud du chevet. Les blocs reposent en deux assises, parfois trois au niveau des contreforts qui renforcent l'élévation du chevet. En effet, sous ces derniers prennent place des blocs servant de soubassement. Les éléments qui constituent les deux premières assises sont irrégulière-

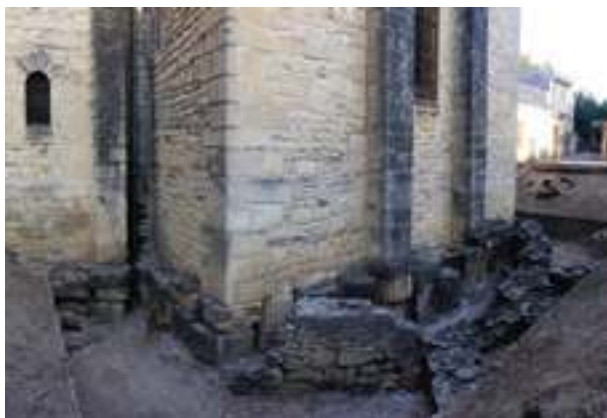
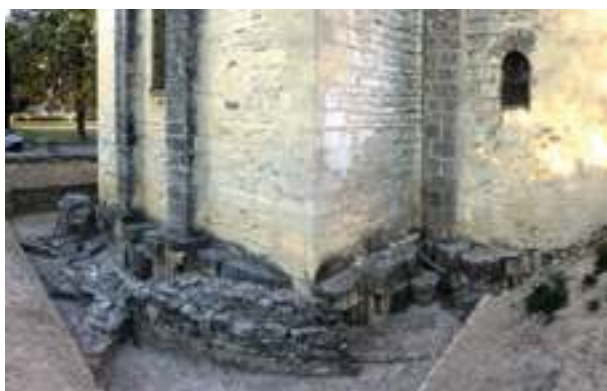
Fig. 15a-b - Les réemplois de blocs architecturaux antiques dans la fondation du chevet de la cathédrale Notre-Dame-de-Nazareth en 2016 (C. Lefebvre).

ment espacés. Cela laisse entrevoir dans les interstices une seconde rangée à deux assises également formées de réemplois disposés sur l'exemple de la première et masquée par celle-ci. La réutilisation d'éléments architecturaux s'étend donc à l'ensemble de la fondation du chevet. Cette donnée avait déjà été affirmée par J. Sautel en 1950. Cette année-là, il entreprend des sondages à l'intérieur de la cathédrale au niveau de l'abside semi-circulaire centrale. Il met au jour, sous le dallage, un niveau plus ancien correspondant à celui des fondations du chevet et constitué de réemplois d'éléments architecturaux romains identiques à ceux qui ont été dégagés à l'extérieur du monument³⁰. Ces

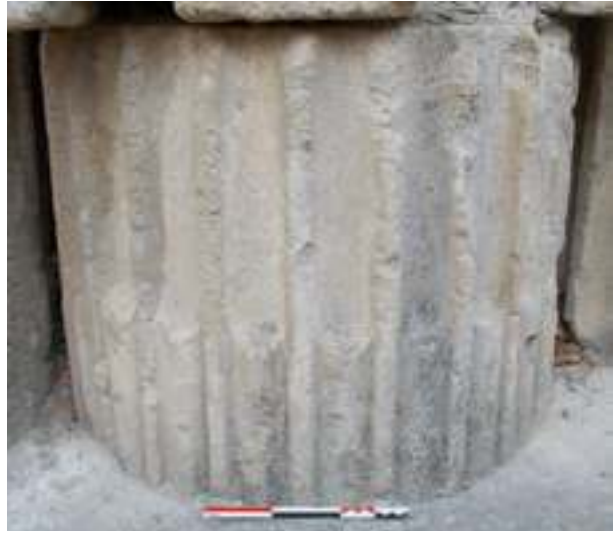
Fig. 17 - Tambour d'un fût cannelé de colonne orné de 24 cannelures partiellement rudentées et d'un diamètre de 90 cm, réemployé dans la fondation du chevet de la cathédrale Notre-Dame-de-Nazareth (n° inv. : VAI.CATH.14) (C. Lefebvre).

La provenance des différents blocs d'architecture inventoriés est pour le moment inconnue. L'étude typologique débutée récemment et toujours en cours ne permet pas d'en savoir plus dans l'état actuel. Elle permet toutefois, par comparaison avec le corpus vaisonnaï déjà établi, de savoir que ces tambours de colonnes cannelés sont les exemplaires les plus importants par leurs dimensions connus à Vaison. En outre, ils se répartissent assurément en deux ensembles, l'un avec des fûts de colonnes à 20 cannelures (l. cannelure : 8,5 à 9,5 cm ; prof. cannelure : 2,5 à 3 cm) d'un diamètre de 70 cm et l'autre avec 24 cannelures (l. cannelures : 8 à 9 cm ; prof. : 4 cm) et d'un diamètre de 90 cm (fig. 16 et 17). La présence de tambours cannelés ou cannelés et rudentés qui constituent les extrémités inférieures et supérieures des fûts permettra probablement, en fonction des hauteurs et des diamètres des tambours, d'évaluer et de restituer la hauteur complète des fûts. Parmi les trois chapiteaux corinthiens de colonne (fig. 18 et 19), l'un constitue le registre inférieur d'un *calathos* corinthien et les deux autres les registres supérieurs surmontés de l'abaque. L'analyse typologique de chaque motif ornemental n'a pas encore été réalisée mais la facture générale laisse avancer une datation dans le I^{er} siècle de notre ère³¹.

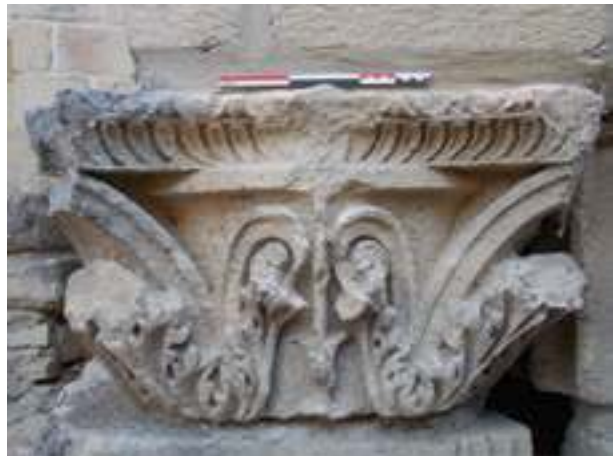
Fig. 19 - Moitié supérieure d'un chapiteau corinthien de colonne réemployé dans la fondation du chevet de la cathédrale Notre-Dame-de-Nazareth (n° inv. : VAI.CATH.06) (C. Lefebvre).

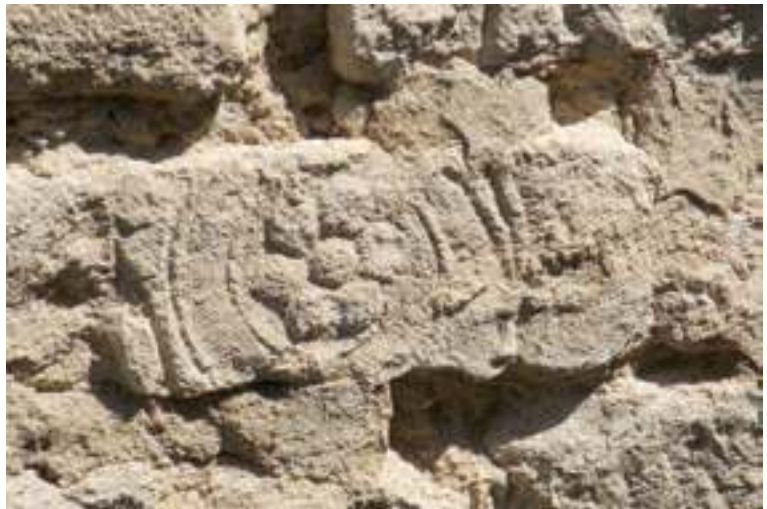
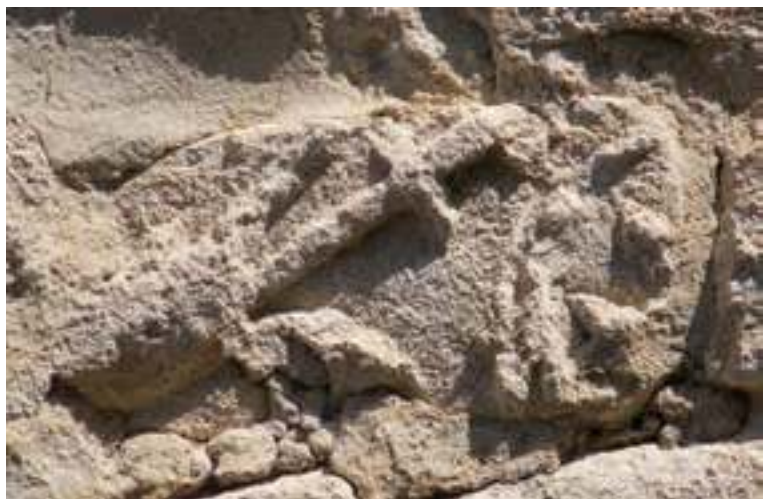
Fig. 20a-d - Réemplois divers dans les élévations extérieures de la cathédrale Notre-Dame-de-Nazareth conservés dans leur forme initiale ou retailés en moellons (C. Lefebvre).

La fondation du chevet ne constitue pas le seul lieu de la cathédrale où l'on trouve des réemplois. Présents dans son élévation externe, ils sont parfois retaillés en moellons tout en conservant leur décor. Il est aisé d'identifier des fragments d'inscription, de rinceaux, d'une colonne ou d'un pilastre cannelé, etc. (fig. 20). Il apparaît également que l'orne-
