Les réemplois en architecture : étude de cas à Vaison-la-Romaine (Vasio Vocontiorum).

Pise de la peste noire à la conquête florentine
(1348-1406). Nouvelles orientations pour l'histoire
d'une société en crise – Varia – Atelier doctoral : les
réemplois en architecture, entre Antiquité et Moyen
Âge

Les réemplois en architecture : étude de cas à Vaison-la-Romaine (*Vasio Vocontiorum*)

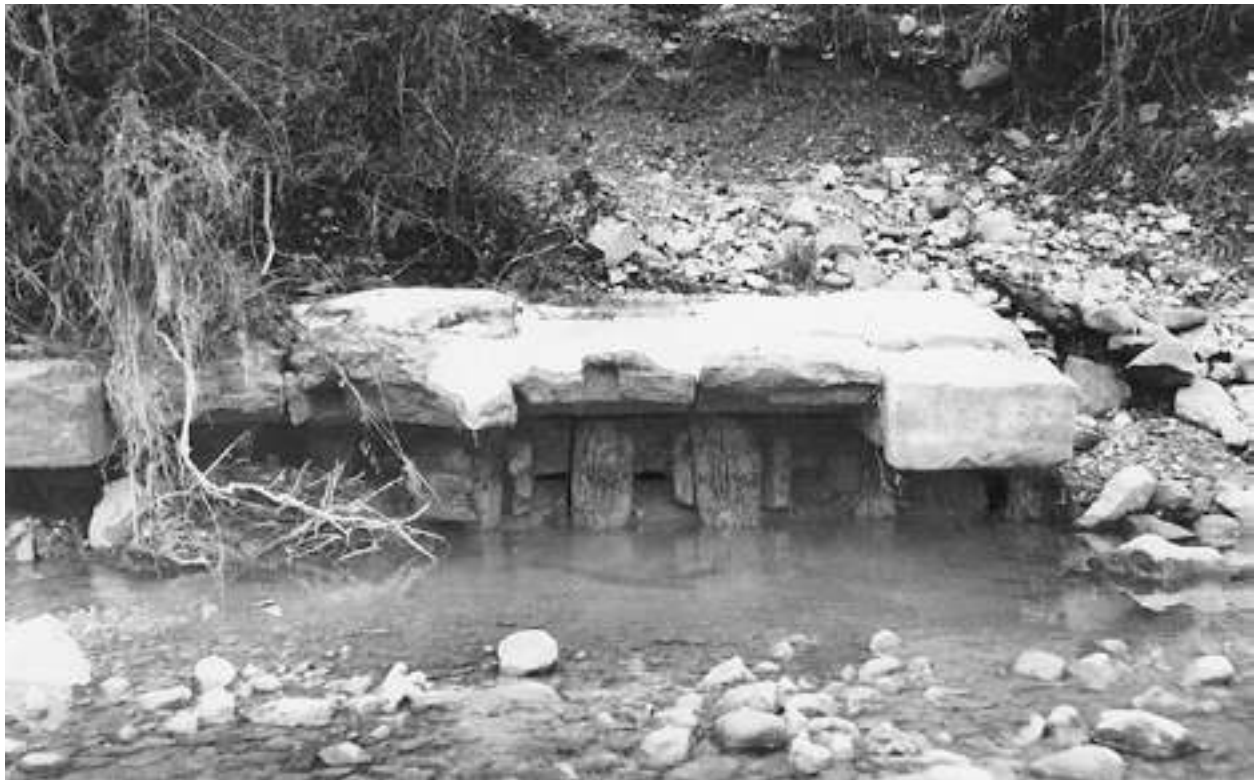
Fig. 3 - Vestiges des fondations sur pilotis de la rive gauche de l'Ouvéze en 1947 (fonds J. Sautel, Service du Patrimoine de Vaison-la-Romaine).

constructions diverses, plus ou moins bouleversées par des glissements de terrain»⁴. Partiellement mis à nus, en particulier grâce à la sécheresse de l'été 1947, ces vestiges font l'objet d'une fouille entreprise par J. Sautel qui reconnaît un dispositif assurant les fondations d'une construction (fig. 3). Il émet l'hypothèse qu'il s'agit d'un mur de soutènement pour une route, des docks ou des entrepôts, ou encore d'un quai pour l'abordage des bateaux notamment ceux des *Utricularii* de Vaison mentionnés dans une inscription (*CIL*, XII, n° 1387)⁵.

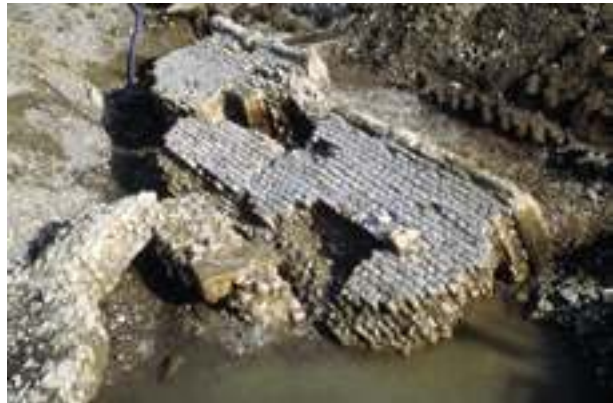
Fig. 4 - Vestiges du mur-digue de la rive gauche de l'Ouvèze dégagés durant les fouilles de 1996 (J.-M. Mignon, Service d'Archéologie du Département de Vaucluse).

Ce n'est que près d'une cinquantaine d'années plus tard qu'une nouvelle étude est entreprise par l'architecte et archéologue J.-M. Mignon⁶ après la crue du 22 septembre 1992 qui fait réapparaître les vestiges signalés par J. Sautel ensevelis sous les berges⁷. L'année suivante, en septembre 1993, un sondage est réalisé afin d'identifier le dispositif antique et d'effectuer une série de prélèvements sur les pieux pour une analyse dendrochronologique. L'ensemble des observations permet de reconnaître la nature de la construction qui constitue un mur d'endiguement et de fixer une datation pour l'abattage des pieux en chêne à la fin du I^{er} siècle de notre ère, et plus précisément en l'année 82. En 1996, une fouille de sauvetage est entreprise avant la destruction partielle des vestiges engendrée par le tracé d'une nouvelle digue. Le dégagement permet la mise au jour de ce mur-digue sur une longueur de près de 80 m et qui devait s'étendre à l'origine sur plusieurs centaines de mètres, probablement sur toute la portion urbaine de l'Ouvèze⁸. Seule une partie de la fondation du dispositif observée par J. Sautel a été retrouvée en place. L'élévation de l'extrémité occidentale de la section du mur-digue a été repérée dans le lit de la rivière, basculée dans ce dernier à la suite d'une crue plus ancienne (fig. 4). L'élévation a

une largeur d'environ 2,20 m avec un parement externe en grand appareil du côté de la rivière et un parement interne en petit appareil de moellons. Un intérêt particulier de ce mur-digue réside dans son blocage dans lequel ont été retrouvés des blocs d'architecture fragmentaires réemployés.

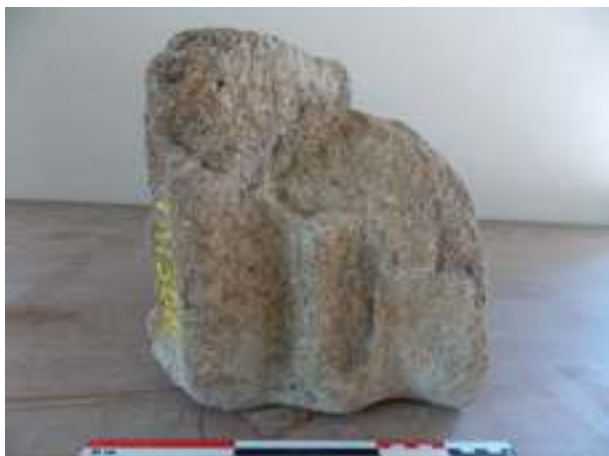
Fig. 5 - Fragment d'un fût cannelé de colonne d'une hauteur complète de 26,3 cm (n° inv. : VAI.RIV.96.25) (C. Lefebvre).

Un des apports considérables de la fouille de 1996 est la datation livrée par l'analyse dendrochronologique des pieux en bois de la fondation du mur-digue. L'abattage du bois évalué autour de 82 impose ainsi un *terminus post quem* pour l'érection du mur-digue et, bien que moins précisément, un *terminus ante quem* pour les fragments réemployés impliquant qu'ils appartenaient à un ou plusieurs édifices déjà existants avant cette date. L'analyse typologique permet non pas d'apporter une solution mais seulement quelques précisions. Parmi les divers éléments cannelés, l'analyse a permis de distinguer deux ensembles architecturaux : cinq fragments constituent des assises de pilastres ou de piliers cannelés et quatre autres appartiennent à des fûts de colonnes cannelés dont un constitue un tambour avec une hauteur complète de 26,3 cm (fig.

5). Les faibles dimensions de ce tambour laissent penser qu'il provient d'un édifice non monumental. Un dernier élément, le plus orné de tous, nécessite une certaine attention. Il s'agit d'un bloc de corniche ornée à larmier formé par deux fragments jointifs (fig. 6). Il comporte plusieurs moulurations animées chacune de différents motifs ornementaux : en partie inférieure sur le talon prennent place des rais-de-cœur en ciseau ; au-dessus le front du larmier est orné de méandres « en gamma 1 »⁹ à gauche ; le quart-de-rond qui le surmonte comporte un rang de perles et de pirouettes ; un second talon droit comporte à nouveau des rais-de-cœur dégradés mais probablement en ciseau. Trois motifs se distinguent mais ils ne fournissent pas d'indices chronologiques révélateurs. Le rais-de-cœur en ciseau comme décor du talon est habituel, ce qui est notamment le cas à Vaison sur les talons de couronnement de nombreux éléments d'architraves et de corniches. Ce motif était en usage à Rome dès l'époque augustéenne mais semble surtout s'être diffusé à la fin de la période julio-claudienne et à la période flavienne, ce qui se retrouve également en Narbonnaise¹⁰. Le méandre « en gamma 1 » apparaît ici, pour la première fois, sur un bloc du corpus vaisonais. Comme ornement de front de larmier, ce motif semble attesté tout au long du I^{er} siècle aussi bien en Italie qu'en Narbonnaise¹¹. Ces motifs n'apportent pas véritablement de données inédites sur la nature du ou des édifices desquels ils proviennent. Ils suggèrent tout de même une datation au I^{er} siècle de notre ère sans plus de précision au vu du peu de motifs décoratifs.

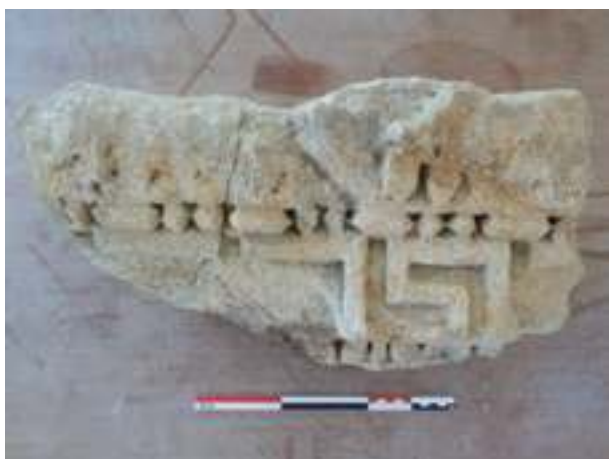
Fig. 6 - Deux fragments jointifs d'un bloc de corniche ornée à larmier (n° inv. : VAI.RIV.96.24) (C. Lefebvre).

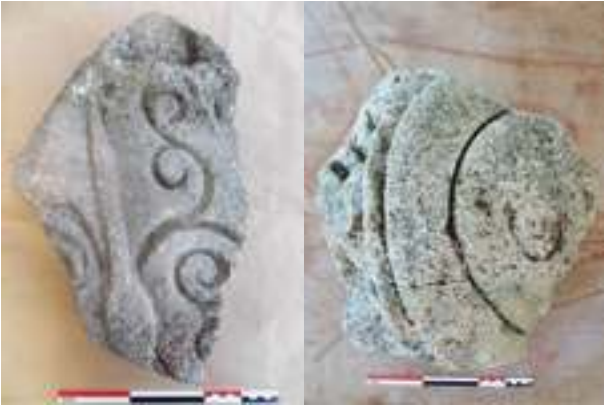
Fig. 7a-b – Deux fragments de panneaux d’armes ornés de boucliers (n° inv. : VAI.RIV.96.11 ; VAI.RIV.96.16) (C. Lefebvre).

Lors de la découverte des fragments, J.-M. Mignon avait suggéré de les restituer à un édifice funéraire de type mausolée d'époque augustéenne ou flavienne en raison du *terminus ante quem* de 82 mais également grâce à la présence d'une quantité importante de céramiques romaines datées du I^{er} siècle de notre ère¹². L'hypothèse est recevable au vu du format des fragments réemployés et également du motif des panneaux d'armes ornés de boucliers qui est souvent attesté dans l'architecture funéraire (fig. 7).

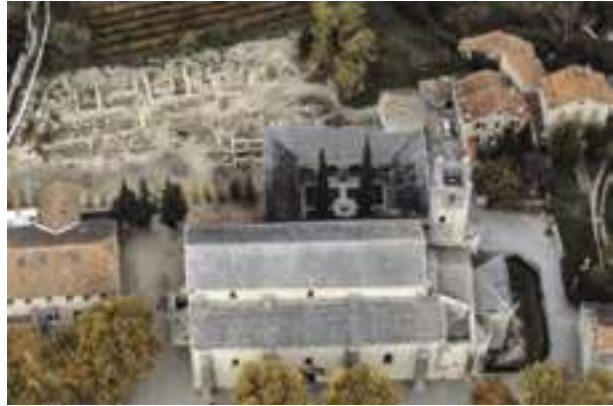
Fig. 8 – Vue aérienne du site dit « Cathédrale-Nord ». Vue depuis le sud (D. Carru, Service d’Archéologie du Département de Vaucluse).

Au nord-ouest du site, des sondages réalisés en 1972 et 1973 avaient permis la reconnaissance de murs datés entre le IV^e et le VI^e siècle (fig. 8). Au sein de ces constructions, des éléments architecturaux réemployés avaient pu être observés. La fouille de cette partie du site entre 1978 et 1980 révéla la présence d’un grand nombre de réemplois dans les blocages de fondations ou de murs, et parfois laissés visibles dans les parements de ces derniers. Certains d’entre eux sont toujours sur le

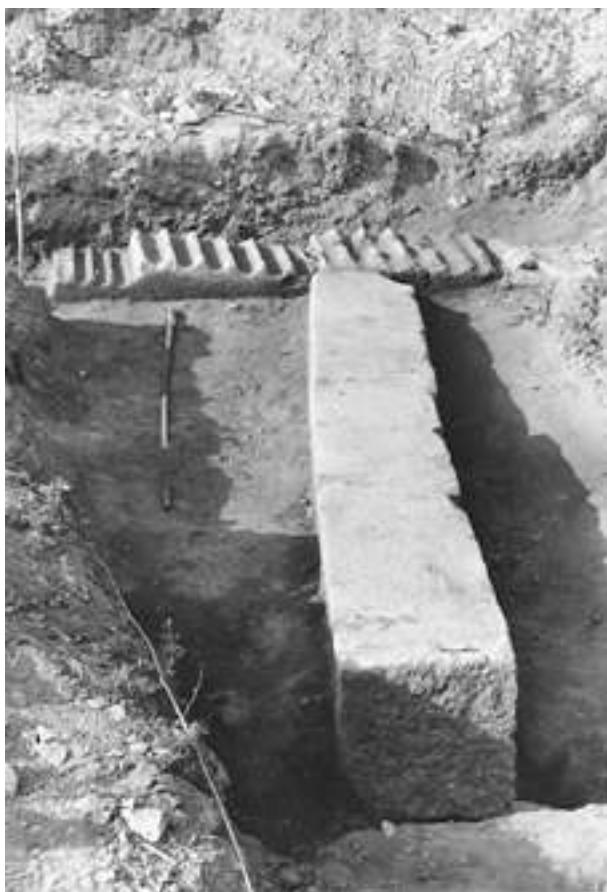
Fig. 9 – Blocs de piliers à pilastres engagés tous deux cannelés et blocs quadrangulaires lisses découverts lors des sondages de 1973 sur le site dit « Cathédrale-Nord » (B. Liou, Service Régional de l'Archéologie DRAC-PACA).

Parmi les éléments laissés en place apparaissent des blocs de piliers à pilastres engagés tous deux cannelés, ainsi que de grands blocs quadrangulaires lisses simplement accolés les uns aux autres sans liant particulier (fig. 9). Les premiers avaient été réemployés sur deux rangées d’assises pour constituer les soubassements d’un espace nommé de fait « la salle au gros soubassements »¹⁶. Les photographies d’époque attestent le bon état de conservation de ces imposants éléments architecturaux. Les cannelures des faces de parement sont nettement lisibles et les lits de pose et d’attente parfaitement dressés, ces derniers disposant en leur centre de trous de louve témoignant de leur mise en œuvre dans leur architecture initiale. Le réemploi semble donc ici répondre à des besoins d’ordre pratique avec l’usage d’éléments de grandes dimensions et de forme rectangulaire permettant la construction de fondations dont la largeur est définie par celles des blocs réemployés. Ces derniers ne présentent pas de traces de retailles ou d’importantes cassures, le format des blocs correspondant parfaitement à leur nouvelle destination. La non nécessité de les retravailler ajoute à la notion pratique un intérêt bien évidemment économique puisque le matériau est disponible et prêt à l’emploi. L’état des éléments, leurs dimensions conservées ainsi que

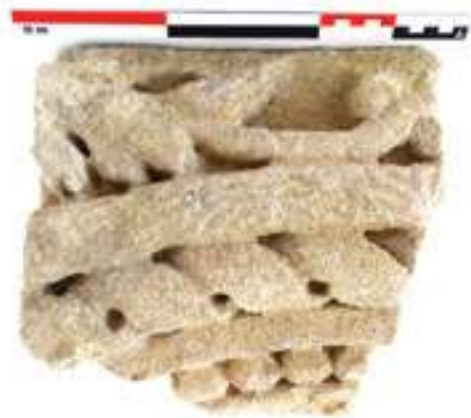
Fig. 10 – Un des quatre fragments de claveaux qui composent le premier arc orné découvert sur le site dit « Cathédrale-Nord » (n^o inv. : VAI.CATH.NORD 79.14) (C. Lefebvre).

Le premier arc (fig. 10) présente une archivolte ornée dans sa partie inférieure d'une alternance de

motifs végétaux assez mal conservés. Au-dessus, se développent de bas en haut une file de perles ornant un astragale, une torsade à deux brins avec œillets sans bouton ornant un second astragale et enfin le couronnement de l'archivolte qui présente de nouveaux motifs végétalisés de type rinceaux. L'astragale de perles se retrouve traditionnellement dans le vocabulaire décoratif gallo-romain employé à partir de l'époque flavienne et au II^e siècle, notamment dans la seconde moitié, mais certains exemples sont déjà connus dès l'époque augustéenne¹⁸. Les tresses à deux brins qui ornent un astragale et présentent un profil convexe avec un œillet laissé vide entre chaque entrelacement (sans bouton), constituent une variante largement diffusée au I^{er} siècle en Narbonnaise et particulièrement à l'époque julio-claudienne¹⁹. Bien que cette variante de tresse semble attestée au I^{er} siècle, il serait imprudent de dater ces quatre fragments à partir de ce seul motif.

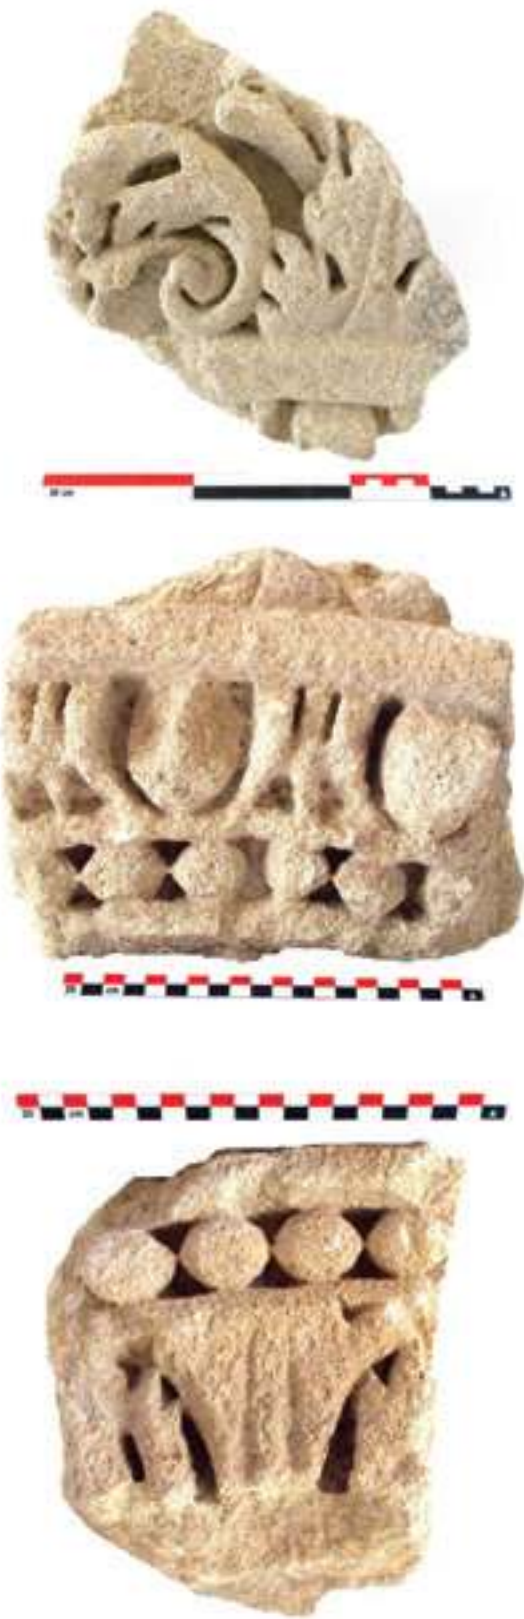
Fig. 11a-c - Trois fragments de claveaux constituant le second arc orné découvert sur le site dit « Cathédrale-Nord » (n° inv. : VAL.CATH. NORD 82.5, 82.9 et 79.3) (C. Lefebvre).

Le second arc dont sept fragments ont été reconnus (fig. 11) a des motifs ornementaux bien lisibles, mais souvent de manière ponctuelle. Cela permet toutefois de retrouver la succession des moulures qui ornaient l'archivolte et de distinguer certains décors tels que les files de perles en décor d'astragale, un rang d'oves et fers de lance en décor d'un ovolo et une alternance de motifs végétaux toutefois incomplets (rinceaux, feuilles d'acanthé, palmette flammée ouverte). Pour la chronologie des oves et fers-de-lance, il est communément admis²⁰ que le passage de l'époque julio-claudienne à la période flavienne est marqué par un remplacement des fers de lance par des pointes de flèche, changement qui s'opère une nouvelle fois et en sens inverse plus tardivement dans la première moitié du II^e siècle. Les indices chronologiques livrés par les oves et fers-de-lance coïncident avec ceux des files de perles que l'on observe durant tout le I^{er} siècle et durant la seconde moitié du II^e siècle. L'analyse typologique de ces motifs oriente donc vers une fourchette chronologique assez large.

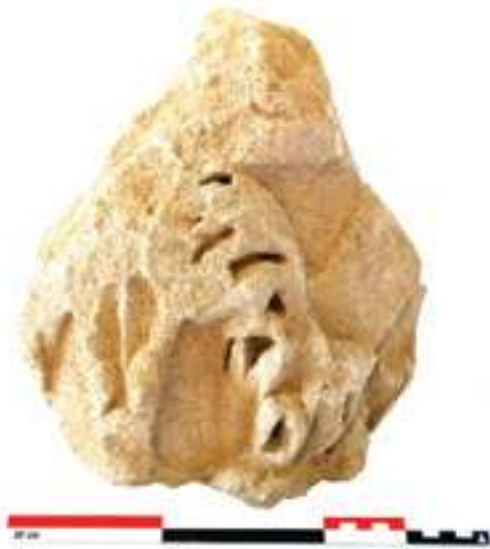
Fig. 12 - Fragment d'un chapiteau corinthien de colonne d'ordre monumental avec « Fiederblätter » (n° inv. : VAI.CATH.NORD 80 (1)) (C. Lefebvre).

Un tout autre motif ornemental a été observé sur un fragment de chapiteau corinthien de colonne (fig. 12). Ce dernier, dont seule une partie du registre supérieur du *calathos* est conservée, comporte une hélice dont la tige est totalement recouverte d'une feuille d'acanthé. Cette particularité qui devait également apparaître sur les tiges des volutes est caractéristique du corinthien tardo-augustéen et d'une partie de la période julio-claudienne témoignant d'« une curieuse réminiscence d'une pratique décorative propre à l'époque du second triumvirat »²¹. Elle est toutefois attestée jusqu'à l'époque flavienne en milieu provincial, ce qui étend la datation à tout le I^{er} siècle²². La datation suggérée par la présence de « *Fiederblätter* » concorderait avec celles des différents motifs ornant les deux arcs pour le I^{er} siècle et notamment la période julio-claudienne. Toutefois, nous ne connaissons pas les provenances de la

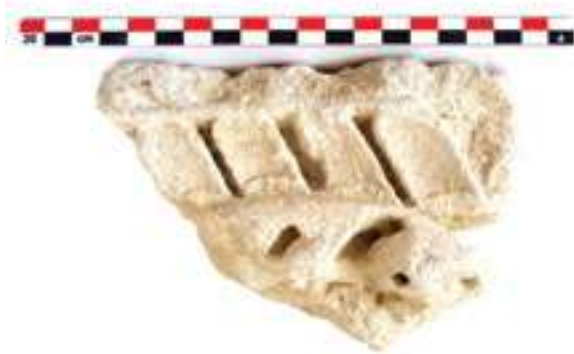
Fig. 13 - Fragment d'un chapiteau corinthien de modestes dimensions avec « Fiederblätter » (n° inv. : VAI.CATH.NORD 81.3) (C. Lefebvre).

totalité de ces fragments réemployés qui peuvent ne pas appartenir au même ensemble architectural. En effet, ce type de feuille de recouvrement apparaît également sur un deuxième fragment de chapiteau corinthien (fig. 13) dont les dimensions suggèrent qu'il n'appartenait pas à une construction monumentale. Plusieurs édifices ont donc été spoliés, monumentaux ou plus modestes, et de nature publique ou bien privée (habitat ou funéraire).

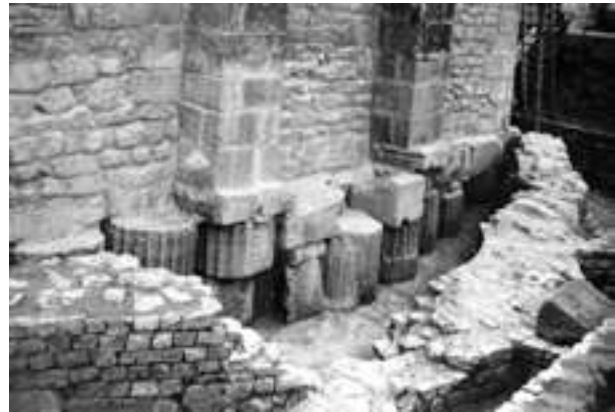
Fig. 14 - La fondation du massif du chevet de la cathédrale Notre-Dame-de-Nazareth prise à la suite de son dégagement en 1949 par le chanoine J. Sautel (fonds J. Sautel, Service du Patrimoine de Vaison-la-Romaine).

La disposition de ces blocs témoigne d'une certaine organisation lors de la mise en place de la fondation. Durant le dégagement de 1949, J. Sautel avait observé que les blocs étaient « fixés sur des pierres de petit appareil au moyen d'un mortier grossier et peu résistant »²⁹. Leurs faces externes sont alignées et délimitent le massif central quadrangulaire ainsi que les deux absidioles semi-circulaires nord et sud du chevet. Les blocs reposent en deux assises, parfois trois au niveau des contreforts qui renforcent l'élévation du chevet. En effet, sous ces derniers prennent place des blocs servant de soubassement. Les éléments qui constituent les deux premières assises sont irrégulière-

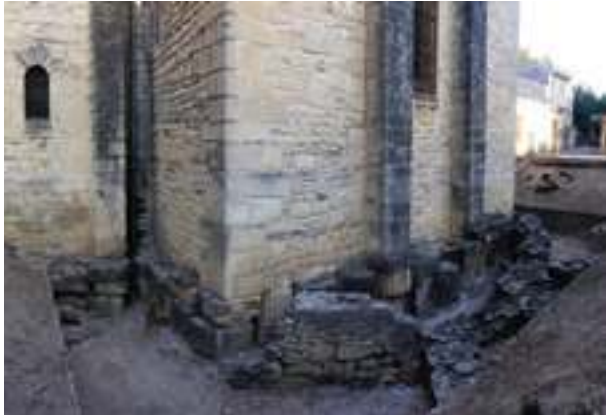
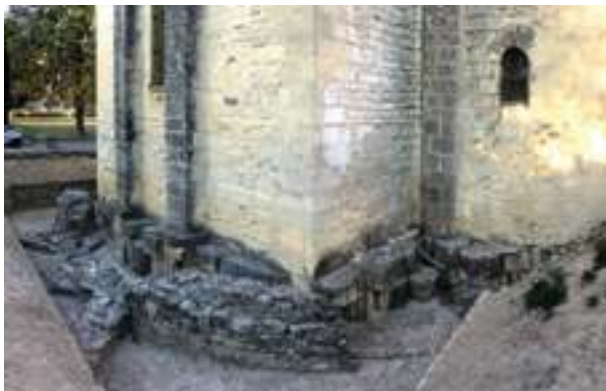
Fig. 15a-b - Les réemplois de blocs architecturaux antiques dans la fondation du chevet de la cathédrale Notre-Dame-de-Nazareth en 2016 (C. Lefebvre).

Parmi les éléments réemployés dans les fondations prennent place des pierres de taille de grand appareil aux faces taillées et lisses sans ornementation. Vingt-sept blocs d'architecture ont également été identifiés dont vingt-cinq constituent des composantes d'ordre. Deux éléments architecturaux moulurés ont été enregistrés, possible chaperon et linteau de porte, ainsi qu'un fragment de fût de colonne lisse, vingt-et-un tambours de fûts de colonne cannelés dont trois sont cannelés et rudentés, et trois moitiés de chapiteaux corinthiens (fig. 15). L'ensemble des éléments a été taillé dans le calcaire coquiller de Beaumont-du-Ventoux, principal matériau utilisé dans l'architecture monumentale de la ville dont les carrières se situent à une dizaine de kilomètres de Vaison-la-Romaine.

ment espacés. Cela laisse entrevoir dans les interstices une seconde rangée à deux assises également formées de réemplois disposés sur l'exemple de la première et masquée par celle-ci. La réutilisation d'éléments architecturaux s'étend donc à l'ensemble de la fondation du chevet. Cette donnée avait déjà été affirmée par J. Sautel en 1950. Cette année-là, il entreprend des sondages à l'intérieur de la cathédrale au niveau de l'abside semi-circulaire centrale. Il met au jour, sous le dallage, un niveau plus ancien correspondant à celui des fondations du chevet et constitué de réemplois d'éléments architecturaux romains identiques à ceux qui ont été dégagés à l'extérieur du monument³⁰. Ces

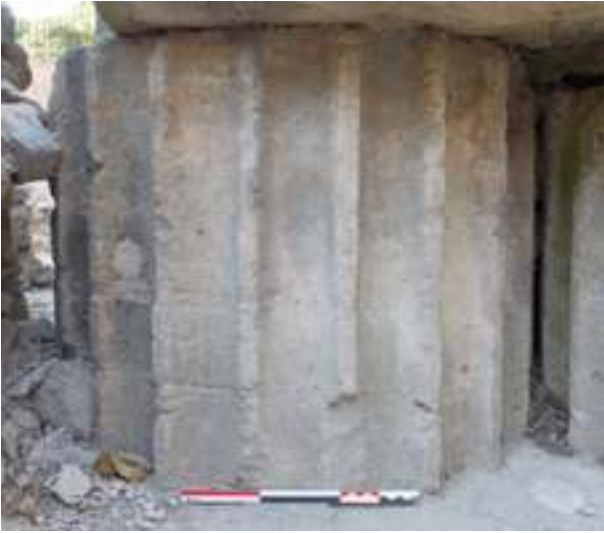
Fig. 16 - Tambour d'un fût cannelé de colonne orné de 20 cannelures et d'un diamètre de 70 cm, réemployé dans la fondation du chevet de la cathédrale Notre-Dame-de-Nazareth (n° inv. : VAI.CATH.19) (C. Lefebvre).

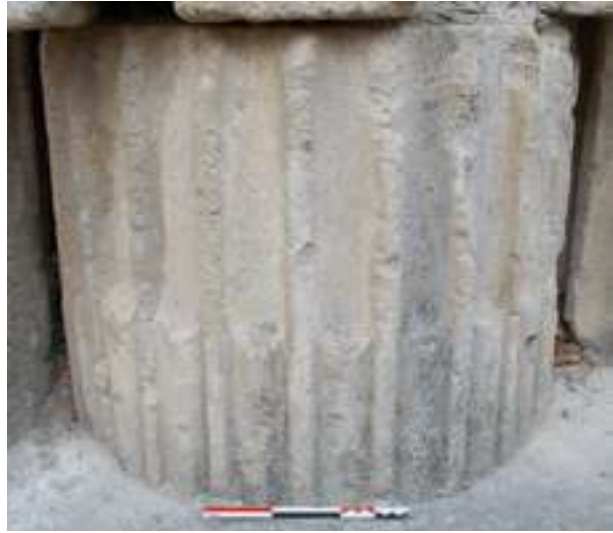
Fig. 17 - Tambour d'un fût cannelé de colonne orné de 24 cannelures partiellement rudentées et d'un diamètre de 90 cm, réemployé dans la fondation du chevet de la cathédrale Notre-Dame-de-Nazareth (n° inv. : VAI.CATH.14) (C. Lefebvre).

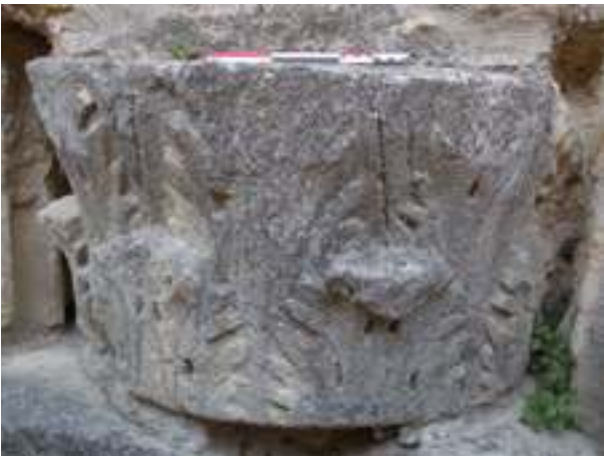
Fig. 18 - Moitié inférieure d'un chapiteau corinthien de colonne réemployé dans la fondation du chevet de la cathédrale Notre-Dame-de-Nazareth (n° inv. : VAI.CATH.09) (C. Lefebvre).

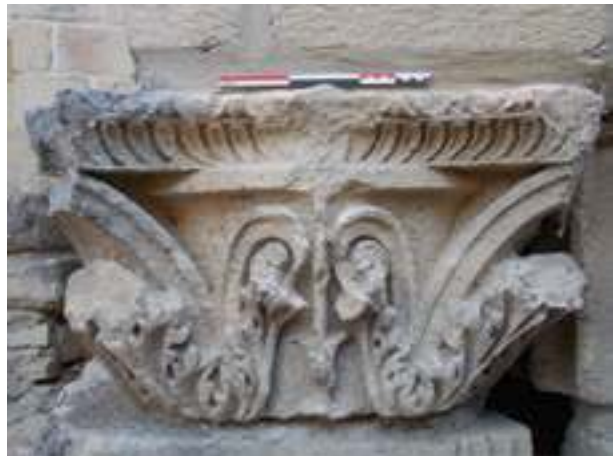
Fig. 19 - Moitié supérieure d'un chapiteau corinthien de colonne réemployé dans la fondation du chevet de la cathédrale Notre-Dame-de-Nazareth (n° inv. : VAI.CATH.06) (C. Lefebvre).

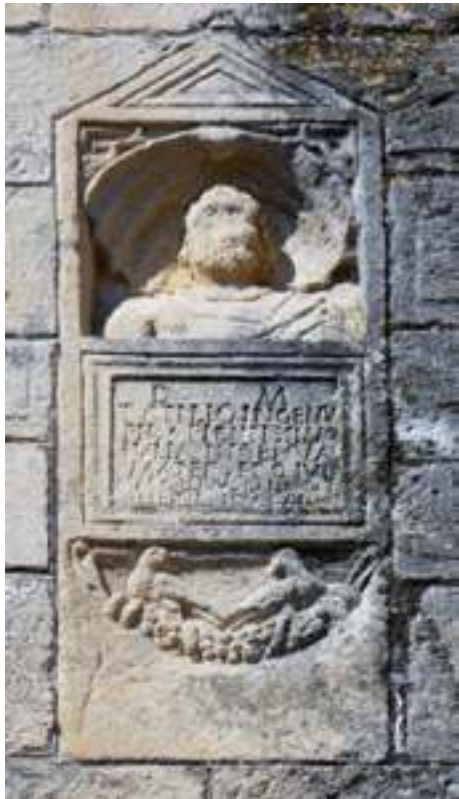
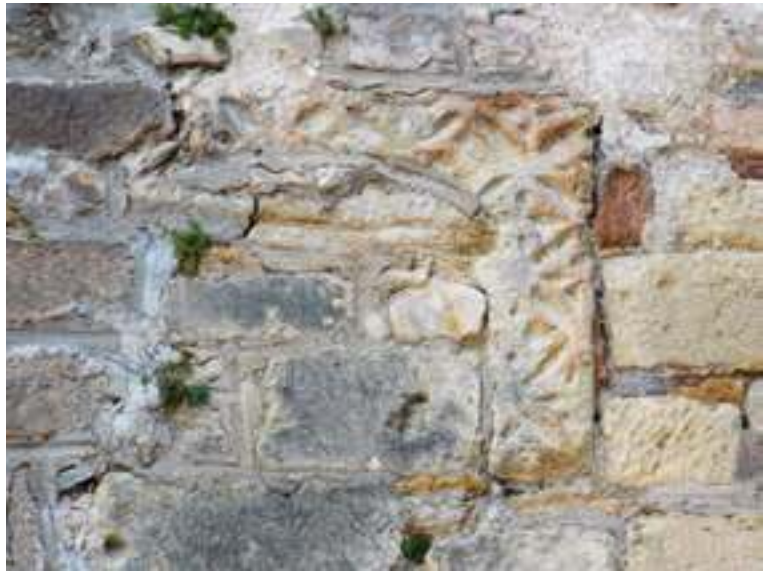
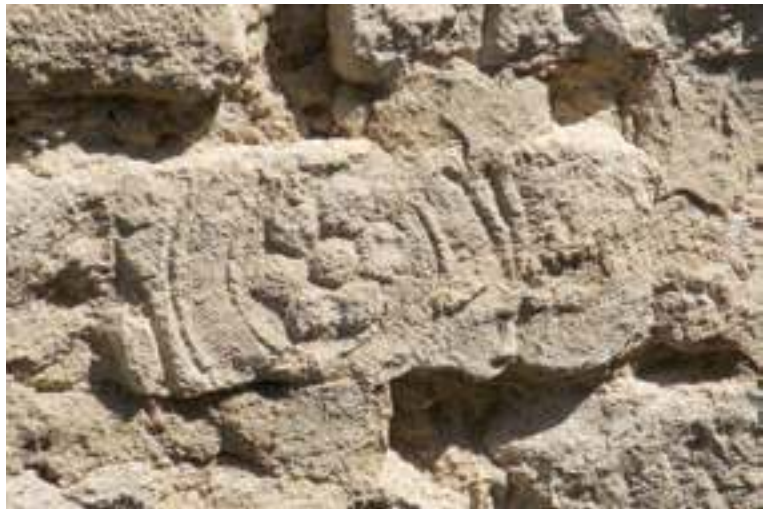
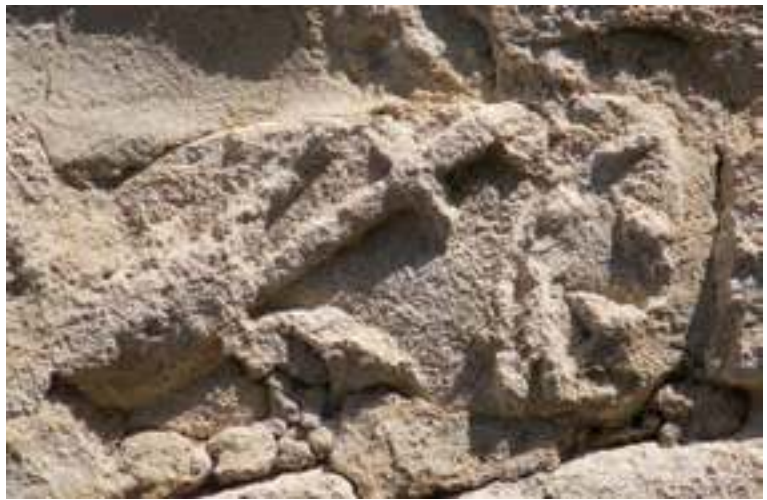
Fig. 20a-d - Réemplois divers dans les élévations extérieures de la cathédrale Notre-Dame-de-Nazareth conservés dans leur forme initiale ou retailés en moellons (C. Lefebvre).

La fondation du chevet ne constitue pas le seul lieu de la cathédrale où l'on trouve des réemplois. Présents dans son élévation externe, ils sont parfois retaillés en moellons tout en conservant leur décor. Il est aisé d'identifier des fragments d'inscription, de rinceaux, d'une colonne ou d'un pilastre cannelé, etc. (fig. 20). Il apparaît également que l'orne-

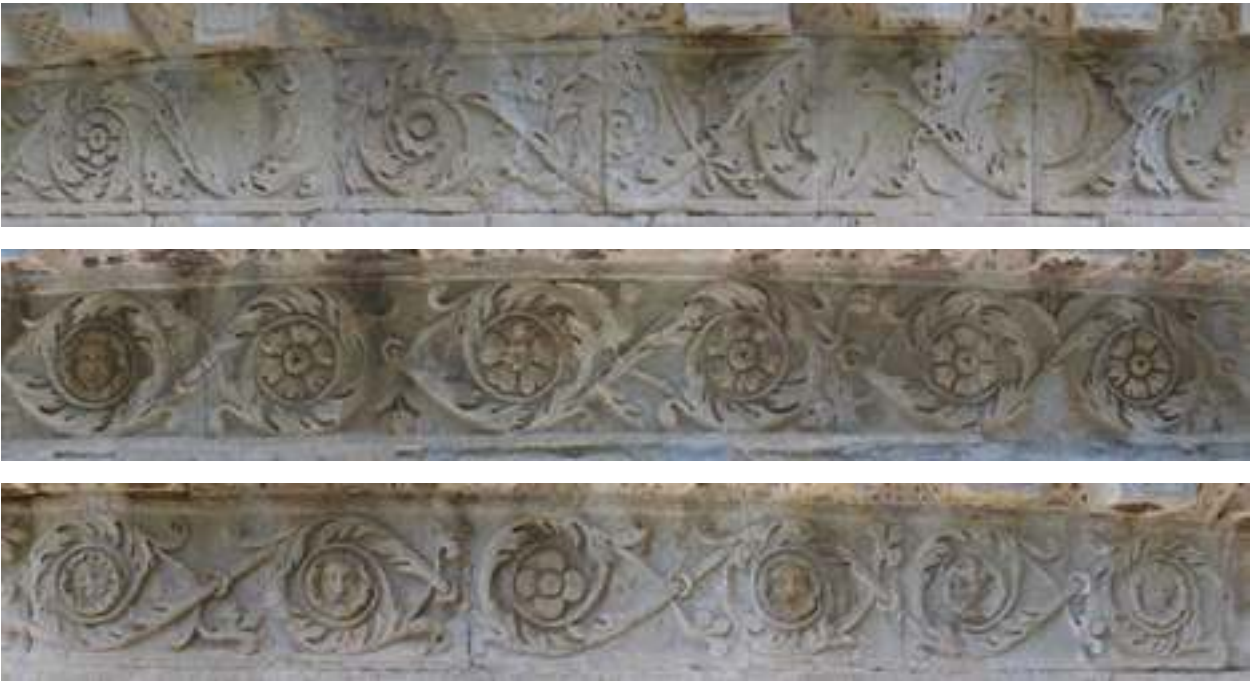
Fig. 21a-c - Détails de la frise qui orne le bas-côté méridional de la cathédrale Notre-Dame-de-Nazareth (détail de la frise entre le premier et le deuxième contrefort à compter de l'est ; détail de la frise entre le deuxième et le troisième contrefort ; détail de la frise entre le troisième et le quatrième contrefort) (C. Lefebvre).

Dans la frise du bas-côté méridional (fig. 21), à l'extrémité orientale de la façade entre les premier et deuxième contreforts, les tiges des rinceaux sont finement sculptées comme les acanthes qui les recouvrent et s'enroulent pour laisser place à des fleurons. Les tiges donnent également naissance à divers motifs végétaux dans les écoinçons laissés libres par les rinceaux. Entre les deuxième et troisième contreforts, les rinceaux perdent de leur finesse, les tiges et les feuilles s'épaississent et les écoinçons sont bien moins décorés. Les fleurons présentent un traitement plus rigide et ils sont parfois remplacés par des visages humains. À l'ouest du troisième contrefort, cette sculpture plus grossière et plus pauvre en motifs végétalisés se poursuit jusqu'à l'extrémité occidentale de la façade. Il existe donc, entre le deuxième et le troisième contrefort, un changement stylistique dû à la présence de deux ou trois types de décors. Cette différence de traitement révèle la présence d'une

sculpture antique et d'une sculpture médiévale et suggère le réemploi de frises à rinceaux d'époque romaine. Ce changement stylistique reste toutefois difficile à déterminer puisque l'on constate une véritable volonté des sculpteurs au Moyen-Âge à reproduire et respecter au mieux le modèle antique.

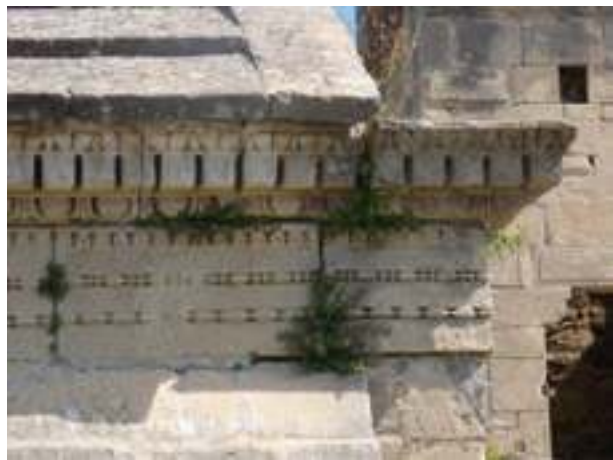
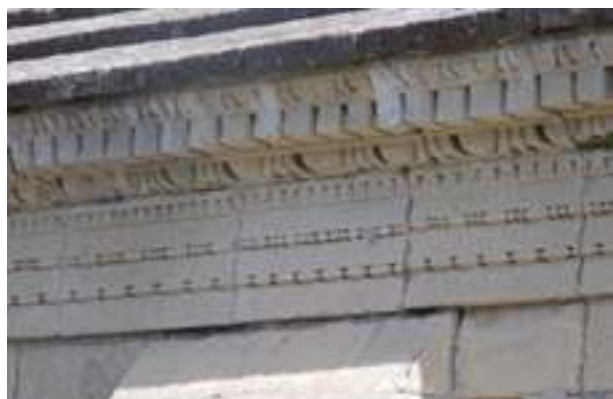
Fig. 22a-b - Détails d'est en ouest de la corniche qui orne la façade méridionale de la nef de la cathédrale Notre-Dame-de-Nazareth (détail de la corniche à l'angle sud-est de la façade méridionale ; détail de la corniche au-dessus du premier contrefort) (C. Lefebvre).

La question du réemploi se pose également pour la corniche de la façade sud de la nef (fig. 22). Deux traitements du décor ont été distingués entre les blocs qui occupent l'extrémité orientale de la façade et le restant de la corniche. Les premiers présentent des motifs ornementaux et une ordonnance qui se retrouve notamment sur le registre inférieur d'un bloc de corniche du portique occidental du forum (fig. 23). La découverte en 2011 de ce complexe architectural situé non loin de la cathédrale vers l'est (fig. 1) invite donc à se demander si certains blocs de corniche possiblement réemployés dans l'ornementation de la nef pourraient provenir du forum. Si tel était le cas, l'hypothèse pourrait aussi être envisagée pour d'autres éléments réemployés tels que ceux de la frise et la fondation du chevet.

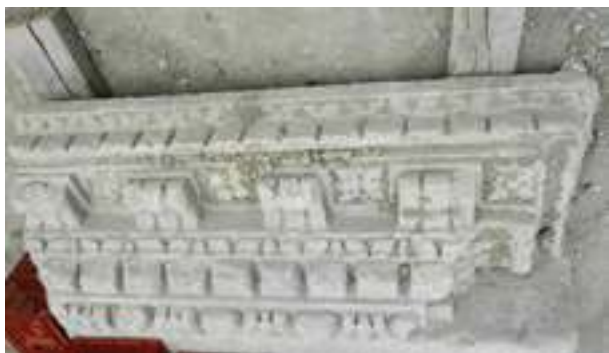
Fig. 23 – Face de parement extérieure d'un bloc de corniche du portique occidental du forum de Vaison-la-Romaine découvert en 2013 durant la première campagne de fouilles programmées sous la direction de J.-M. Mignon (C. Lefebvre).
