Une maison à absides sur l'emporion de Lattara (Lattes, Hérault) au Ve s. av. n. ère

Eric Gailledrat, Ariane Vacheret

Une maison à absides sur l'*emporion* de *Lattara* (Lattes, Hérault) au V^e s. av. n. ère

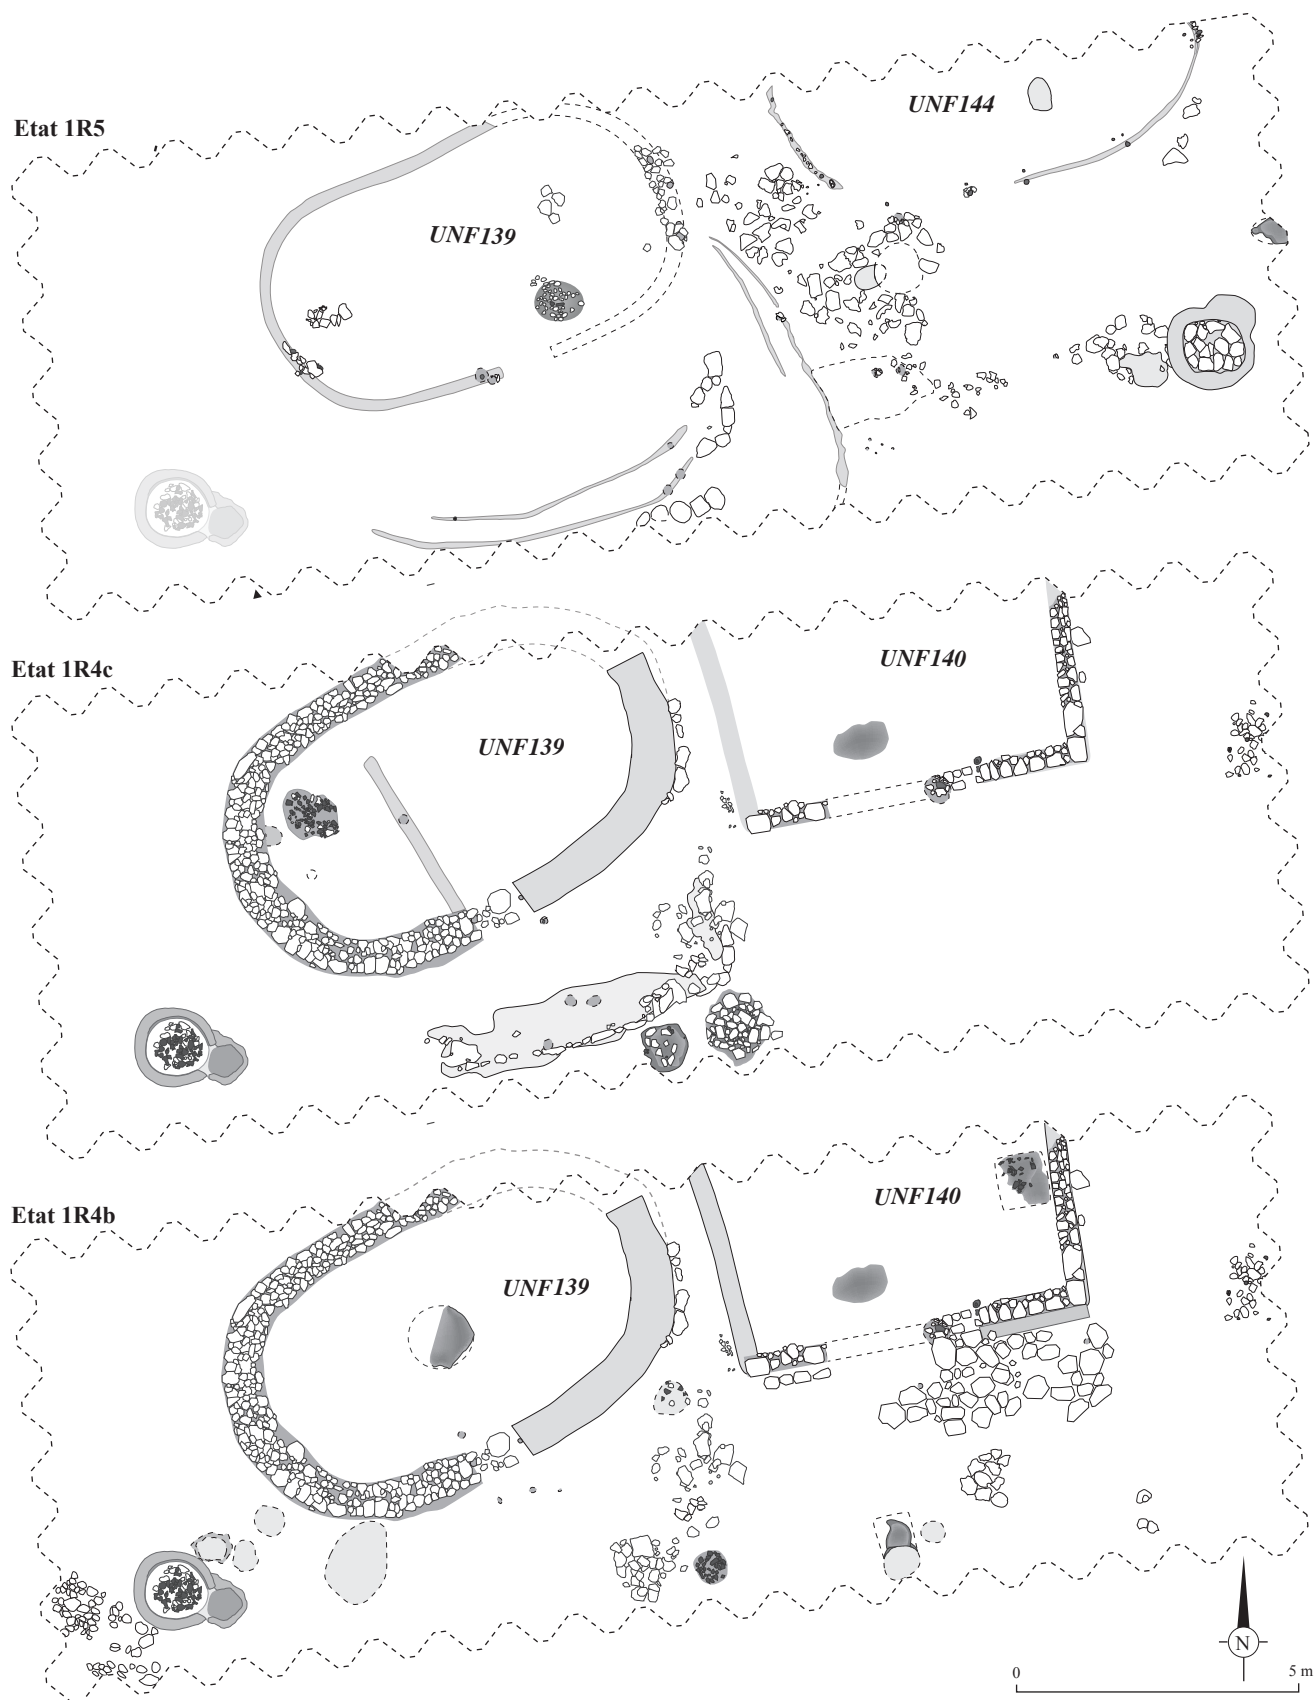
Fig. 4 : Evolution de la zone 1 durant la phase 1R (v. -475/-450). Etats 1R5 à 1R4b.

Le premier bâtiment (UNF139) jouxte un enclos de plan ovale (UNF144), implanté à quelque 2 m plus à l'est (fig. 4-Etat 1R5). Ce dernier est défini par une tranchée d'implantation d'une cloison en matériaux périssables, partiellement calée par des pierres de petit module. Des

currence pour des aménagements ou des constructions, sinon temporaires, du moins rapidement renouvelées. Autour de l'habitation absidiale, reconstruite à ce moment, le quartier connaît en effet des remaniements multiples dont on n'évoquera ici que les principales étapes (fig. 4 et 5).

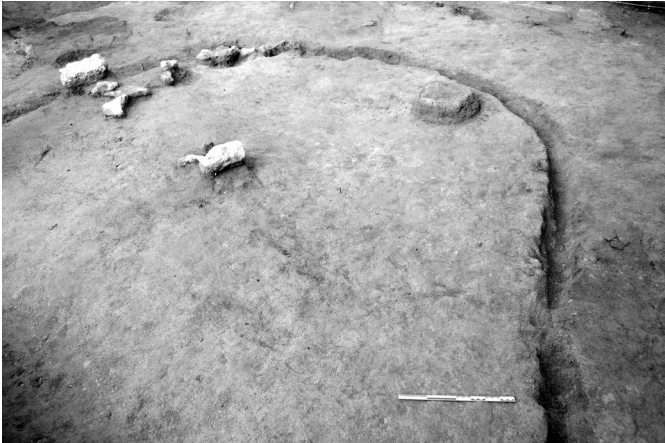
Fig. 6 : Vue depuis l'est de la tranchée d'implantation de la cloison de l'UNF139, au niveau de son abside occidentale.

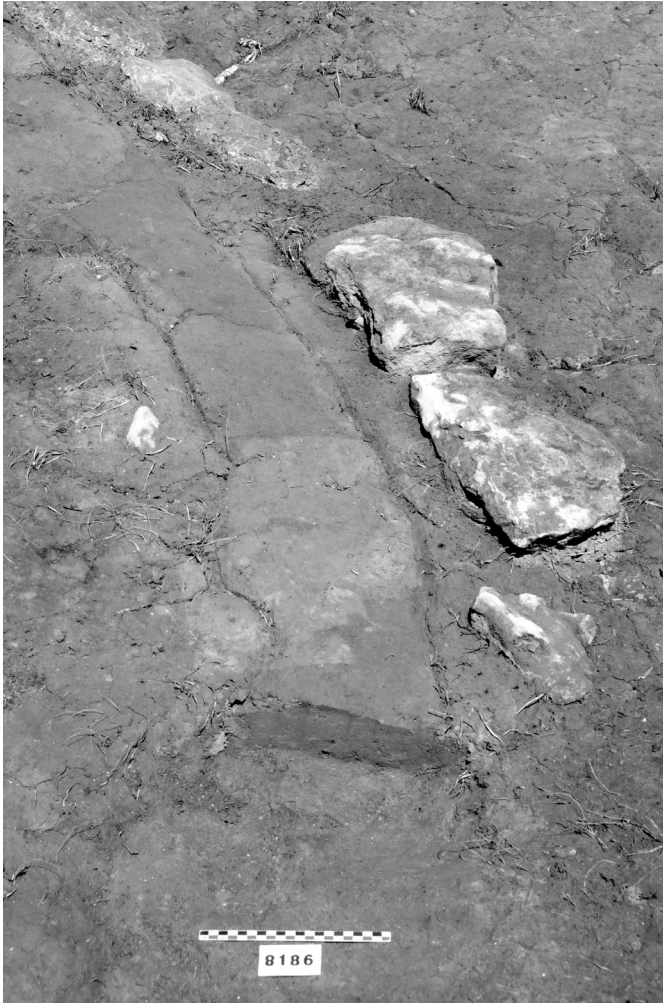
Fig. 10 : Vue de détail du mur en terre massive MR53638 au niveau de l'abside orientale du UNF139. À noter la bande correspondant au sédiment argilo-sableux utilisé pour l'élévation ancrée dans une base argileuse de couleur gris foncé et le renfort de pierres situé à l'extérieur, contre la paroi.

limiter l'extérieur du bourrelet de terre brun-jaune qui marque à proprement parler la base de l'élévation en terre (fig. 10). Leur fonction de renfort est évidente dans ce qui apparaît de fait comme étant la partie la plus vulnérable de la construction.

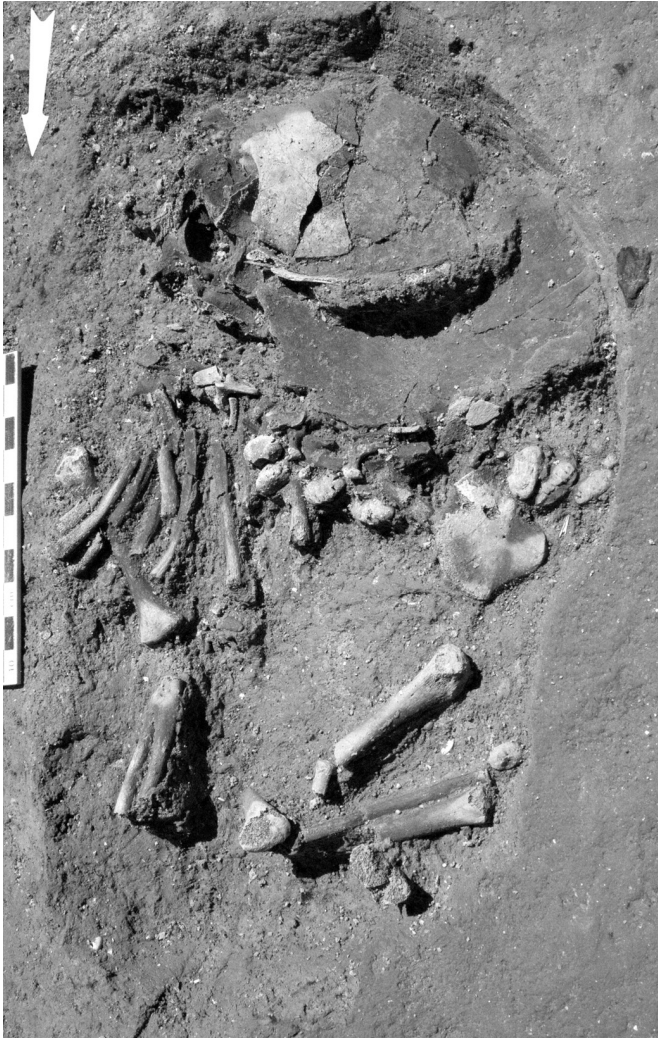
Fig. 11 : Vue zénithale de la sépulture de nouveau-né SP53966.

Un premier élément de stratigraphie nous est fourni par la présence d'une sépulture de nouveau né (SP53966) dans la partie ouest de l'habitation, à l'aplomb de l'extrémité ouest de la construction (fig. 11). Aucune signalisation ou limite de fosse n'a été mise en évidence et le creusement vient en partie recouper le comblement de la tranchée TR69037 qui matérialise le premier état de l'UNF139 (1R5). Il faut donc situer cette inhumation dans un intervalle de temps bien précis, entre la destruction du premier état du bâtiment et sa reconstruction *via* le creusement de la tranchée de fondation destinée à la mise en place du solin du mur MR53638 (1R4c).

Le sujet, dont l'âge au décès est alors située entre 9,8 et 10,6 mois lunaires est déposé sur le côté droit, le

torse légèrement incliné vers l'arrière, la tête au sud et les membres inférieurs au nord et à l'ouest. Cet individu est décédé au cours de la période périnatale ; la grossesse était quasiment arrivée à son terme (voire terminée) et cet individu est soit mort-né, soit a survécu quelques jours (Gailledrat, Vacheret 2014, p. 112-117) (3).
