## Une maison à absides sur l'emporion de Lattara (Lattes, Hérault) au Ve s. av. n. ère

Eric Gailledrat, Ariane Vacheret

# Une maison à absides sur l'*emporion* de *Lattara* (Lattes, Hérault) au V<sup>e</sup> s. av. n. ère

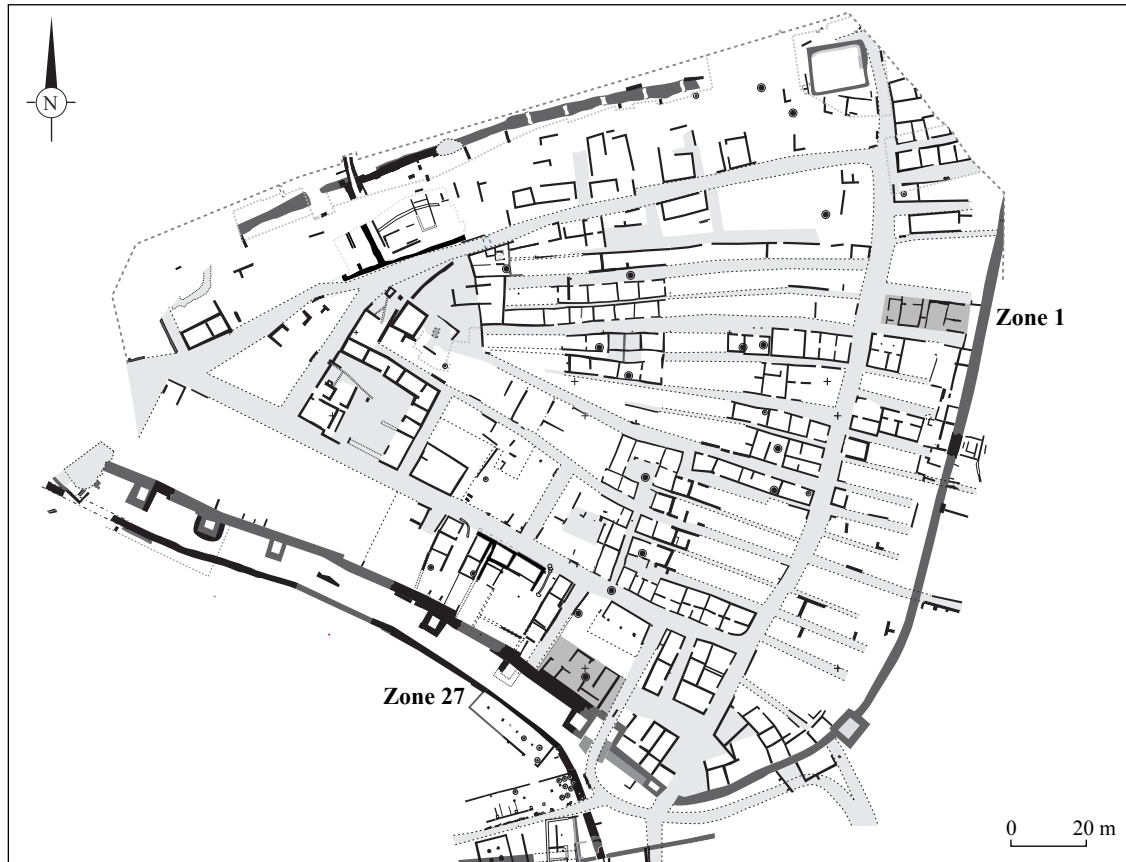
Fig. 2 : Plan général du site de *Lattara* avec localisation des zones 1 et 27.

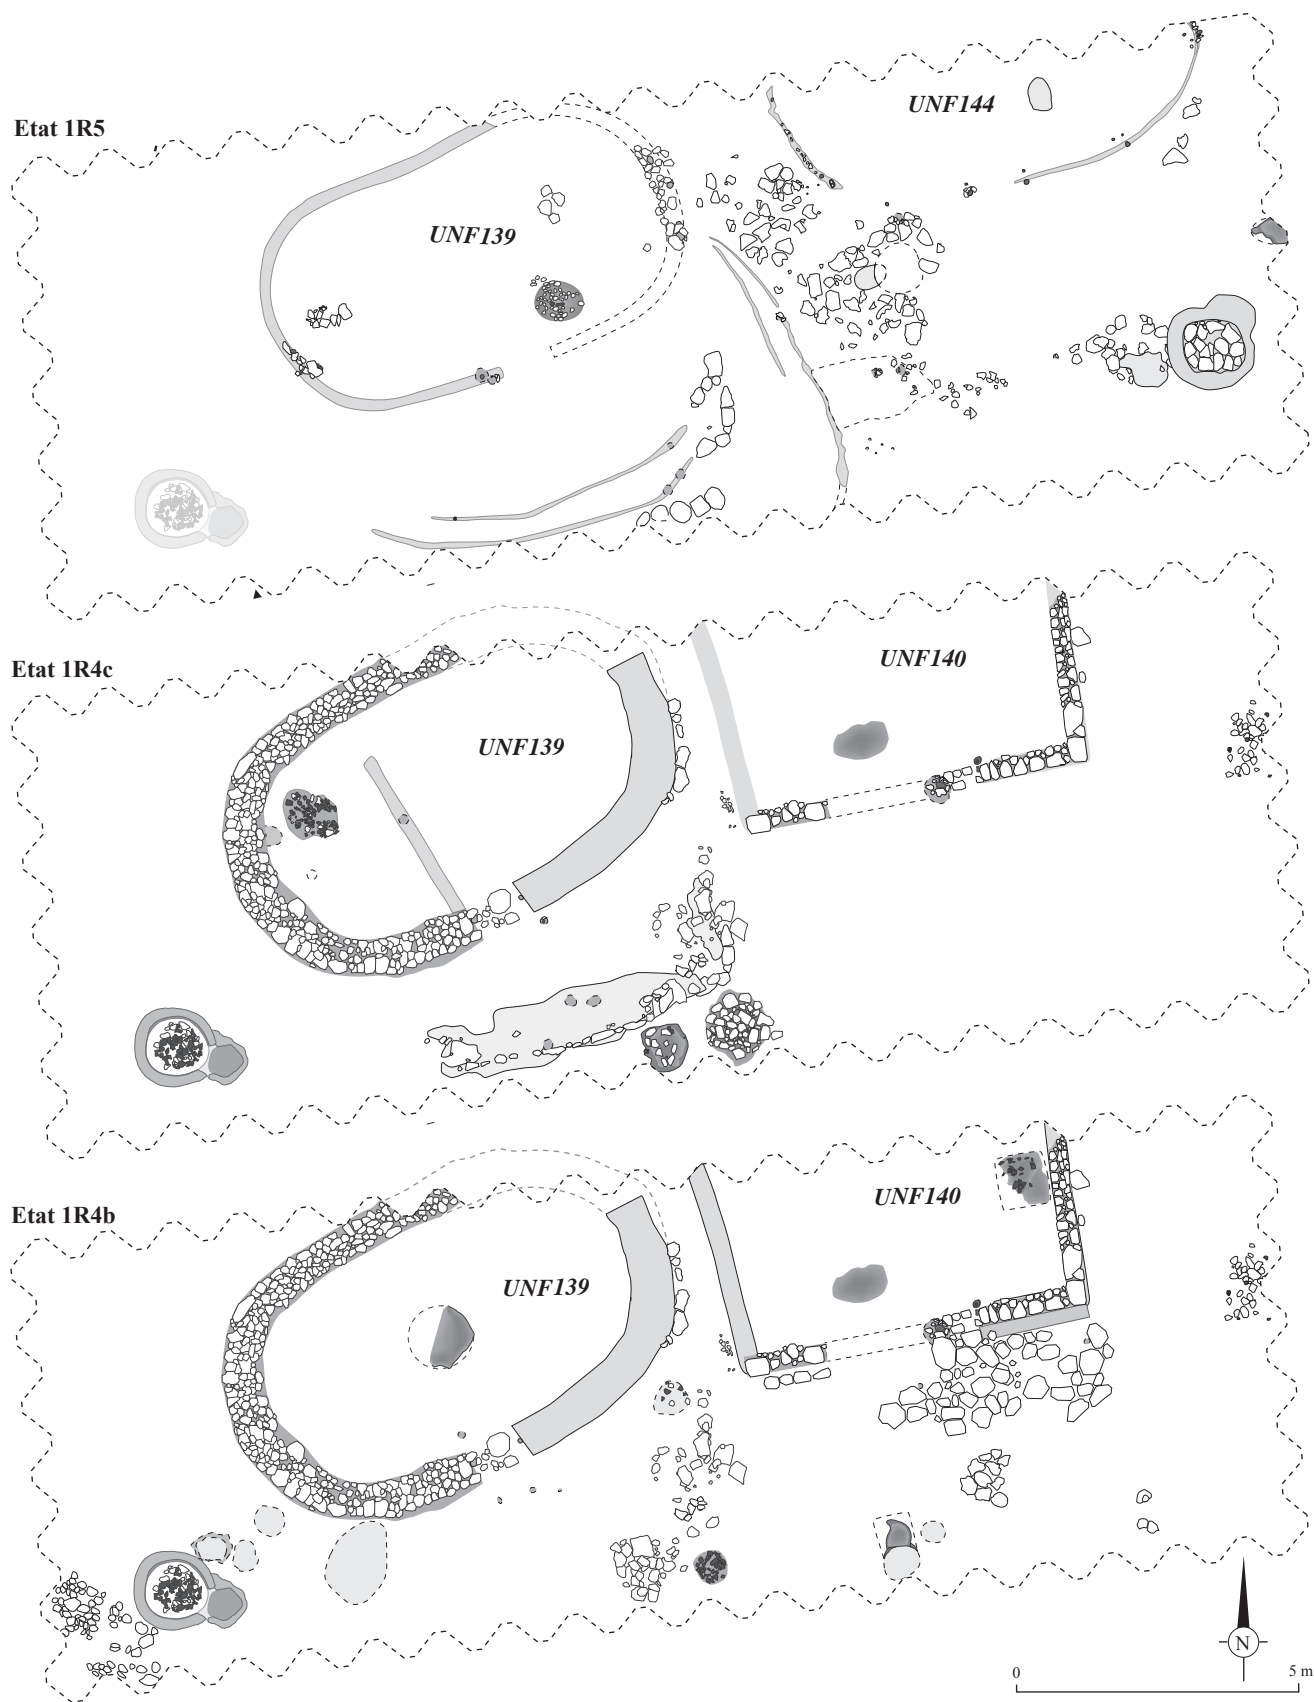
Fig. 4 : Evolution de la zone 1 durant la phase 1R (v. -475/-450). Etats 1R5 à 1R4b.

Le premier bâtiment (UNF139) jouxte un enclos de plan ovale (UNF144), implanté à quelque 2 m plus à l'est (fig. 4-Etat 1R5). Ce dernier est défini par une tranchée d'implantation d'une cloison en matériaux périssables, partiellement calée par des pierres de petit module. Des

currence pour des aménagements ou des constructions, sinon temporaires, du moins rapidement renouvelées. Autour de l'habitation absidiale, reconstruite à ce moment, le quartier connaît en effet des remaniements multiples dont on n'évoquera ici que les principales étapes (fig. 4 et 5).

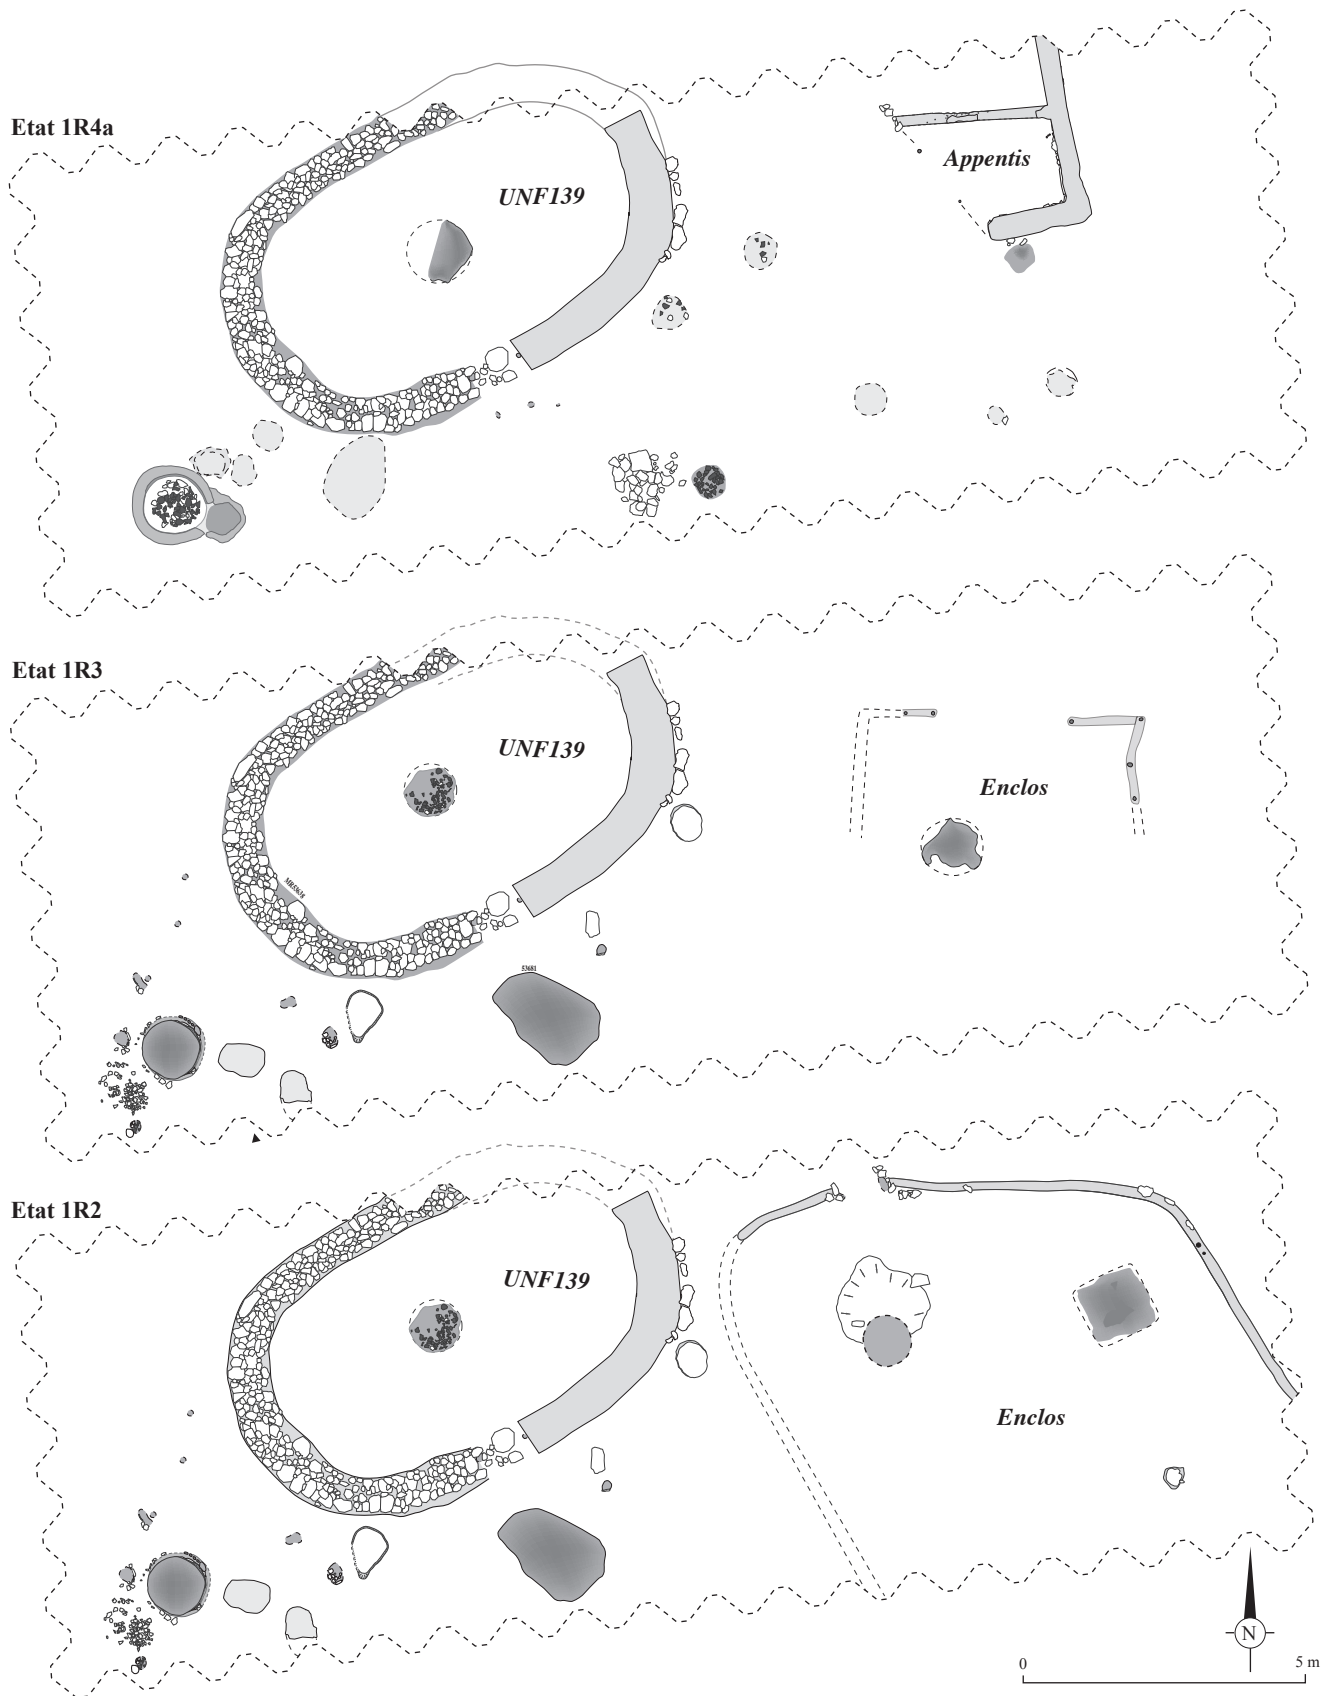
Fig. 5 : Evolution de la zone 1 durant la phase 1R (v. -475/-450). Etats 1R4a à 1R2.

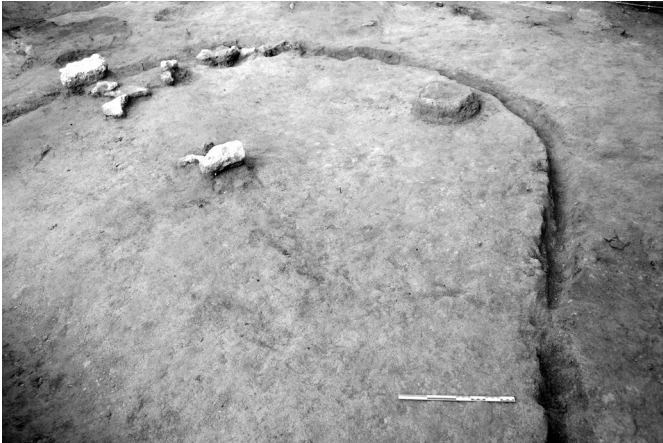
Fig. 6 : Vue depuis l'est de la tranchée d'implantation de la cloison de l'UNF139, au niveau de son abside occidentale.

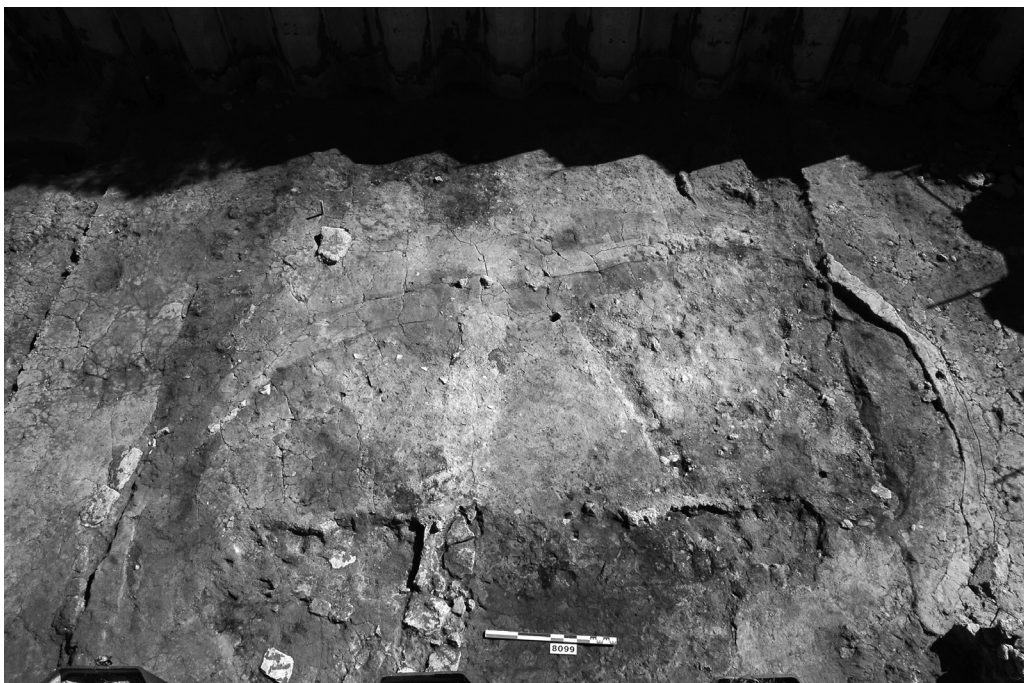
Fig. 7 : Vue zénithale de la maison absidiale (UNF139).

pour une largeur de 3,90 m, soit une superficie d'environ 23 m<sup>2</sup> dont on note qu'elle pour ainsi dire équivalente à celle du bâtiment antérieur (fig. 7).

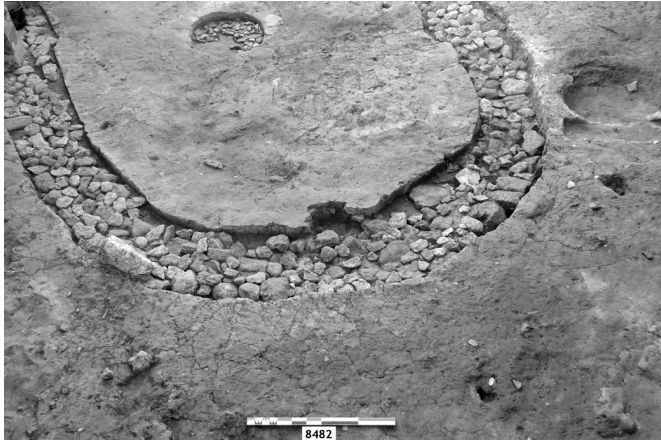
Fig. 8 : Vue depuis le NO du soubassement maçonné du mur MR53638 (UNF139).

Bien définie au niveau de l'abside occidentale ainsi que de la paroi nord, cette tranchée reçoit un solin maçonné (fig. 8), absent en revanche de la partie orientale du bâtiment. Il se compose de moellons équarris ainsi que de

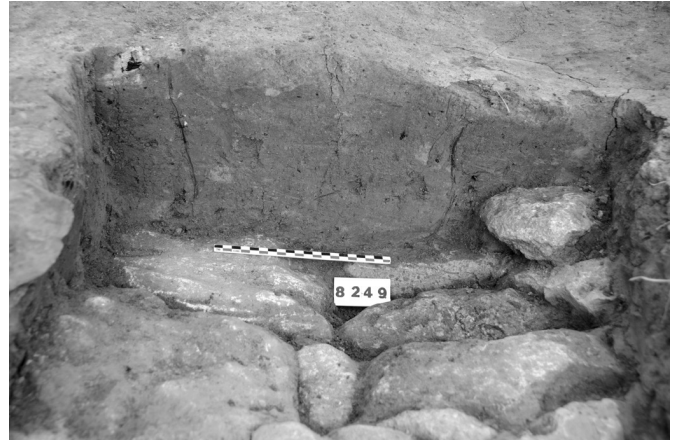
Fig. 9 : Détail en coupe de la base en terre massive du mur MR53638.

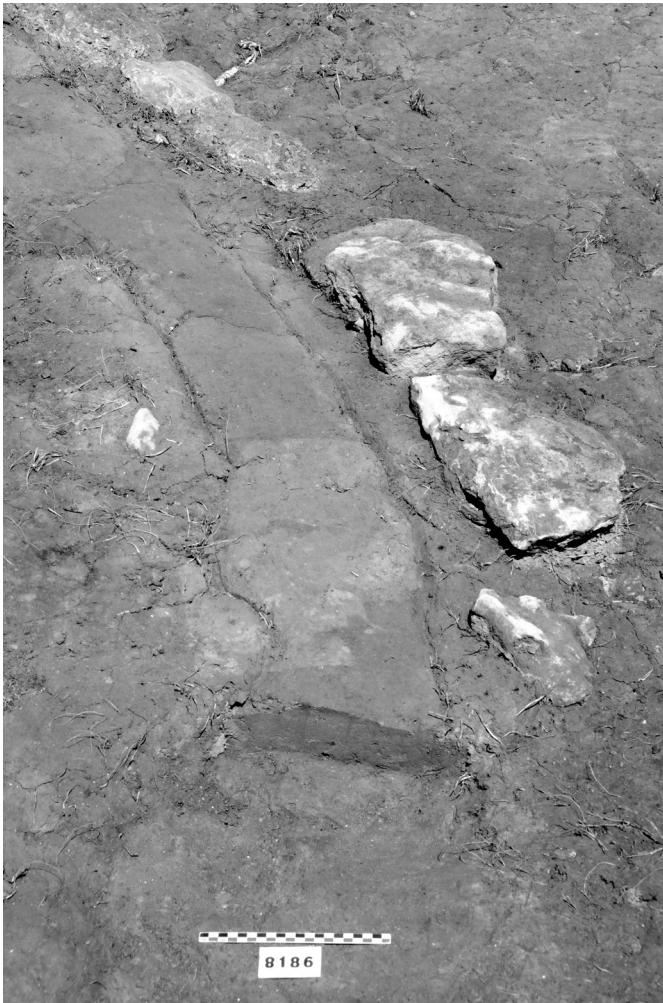
Fig. 10 : Vue de détail du mur en terre massive MR53638 au niveau de l'abside orientale du UNF139. À noter la bande correspondant au sédiment argilo-sableux utilisé pour l'élévation ancrée dans une base argileuse de couleur gris foncé et le renfort de pierres situé à l'extérieur, contre la paroi.

limiter l'extérieur du bourrelet de terre brun-jaune qui marque à proprement parler la base de l'élévation en terre (fig. 10). Leur fonction de renfort est évidente dans ce qui apparaît de fait comme étant la partie la plus vulnérable de la construction.

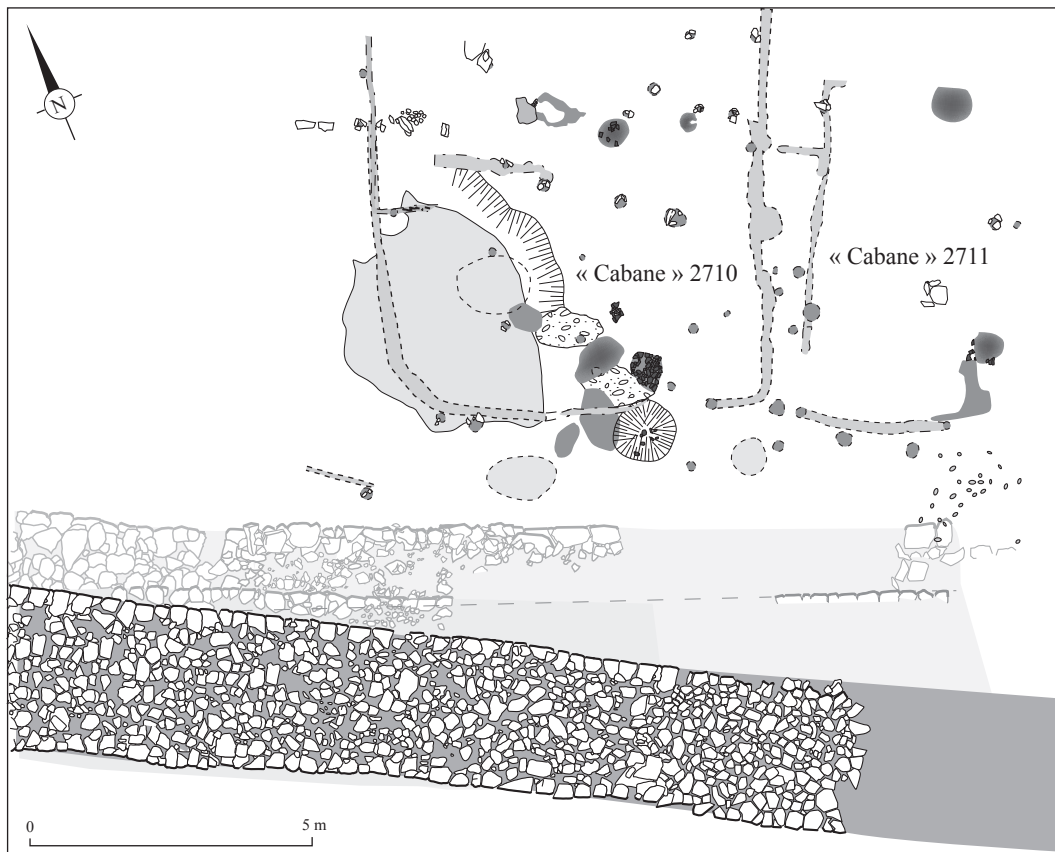
Fig. 12 : Plan de la zone 27 durant la phase 27G2 (v. -450).
