Le château de Gien (Loiret)

LE CHÂTEAU DE GIEN (Loiret)

recherches archéologiques

Introduction : Le projet de restauration	p.5
L'enquête archéologique	p.7 à 11
Générique	p.7
Reconstituer le modelé du promontoire	p.9 à 11
Jalons pour une histoire inédite du site	p.13 à 37
Un site de l'an mil	p.13 à 17
Le château dans le contexte politique royal de la fin du XV ^e siècle	p.19 à 21
L'aile disparue du château	p.23
Les transformations modernes	p.25
Une brève histoire contemporaine du château	p.27 à 37
Habiter les bâtiments à ossature bois aux IX^e-X^e siècles	p.39 à 47
La construction des espaces habités	p.39
Les sols aménagés	p.41 à 43
Des plaquettes en os, vestiges d'un coffret décoré ?	p.45
L'environnement du site reconstitué à partir des archives du sol	p.47
Une tour seigneuriale du X^e siècle ?	p.49 à 61
Un espace cloisonné et multifonctionnel	p.49 à 53
L'analyse géo-archéologique des sols	p.55
Les rejets métallurgiques	p.57 à 61
À la table des seigneurs giennois au Moyen Âge (IX^e-XV^e siècles)	p.63 à 77

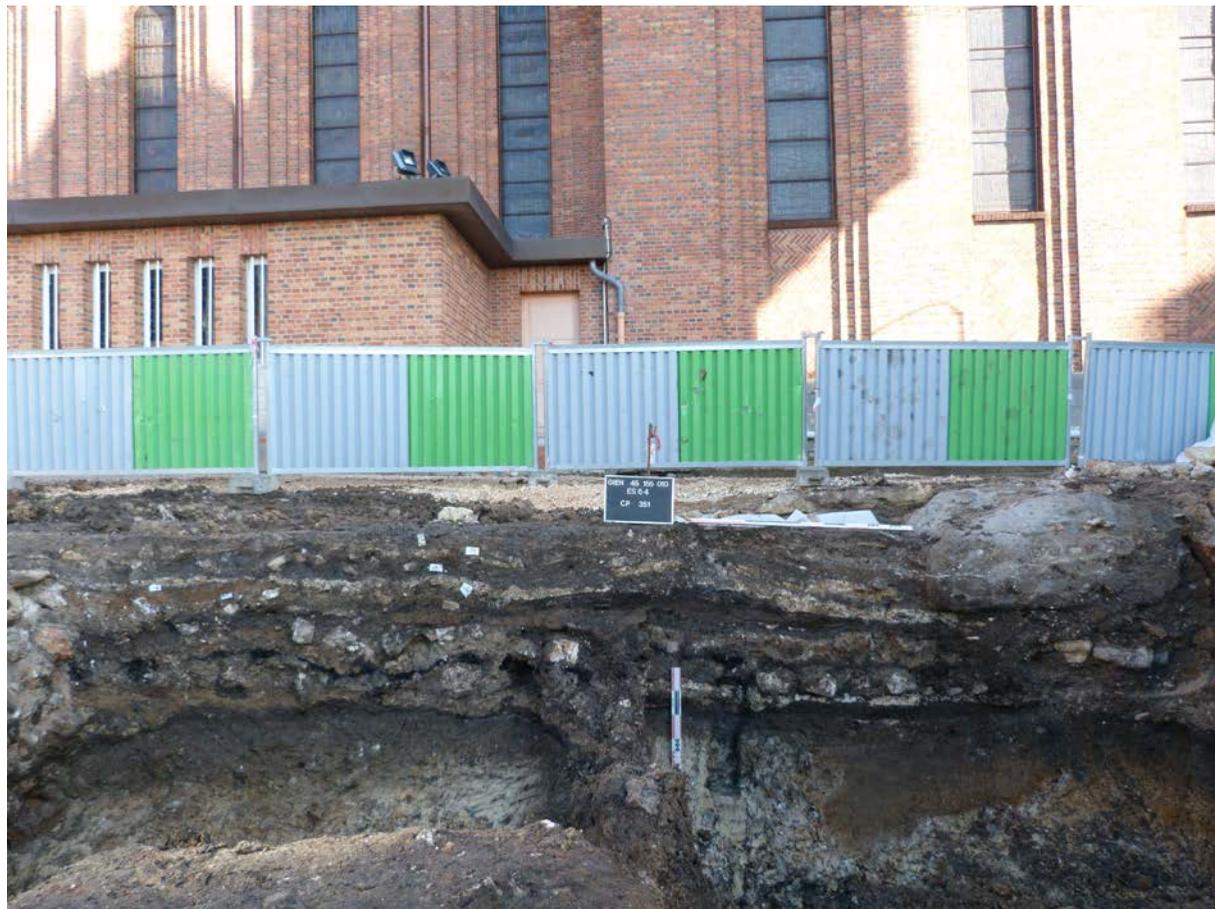
Fig. 2 : Coupe archéologique. Fouilles du Belvédère Ouest 2013 © Département du Loiret - SAP.

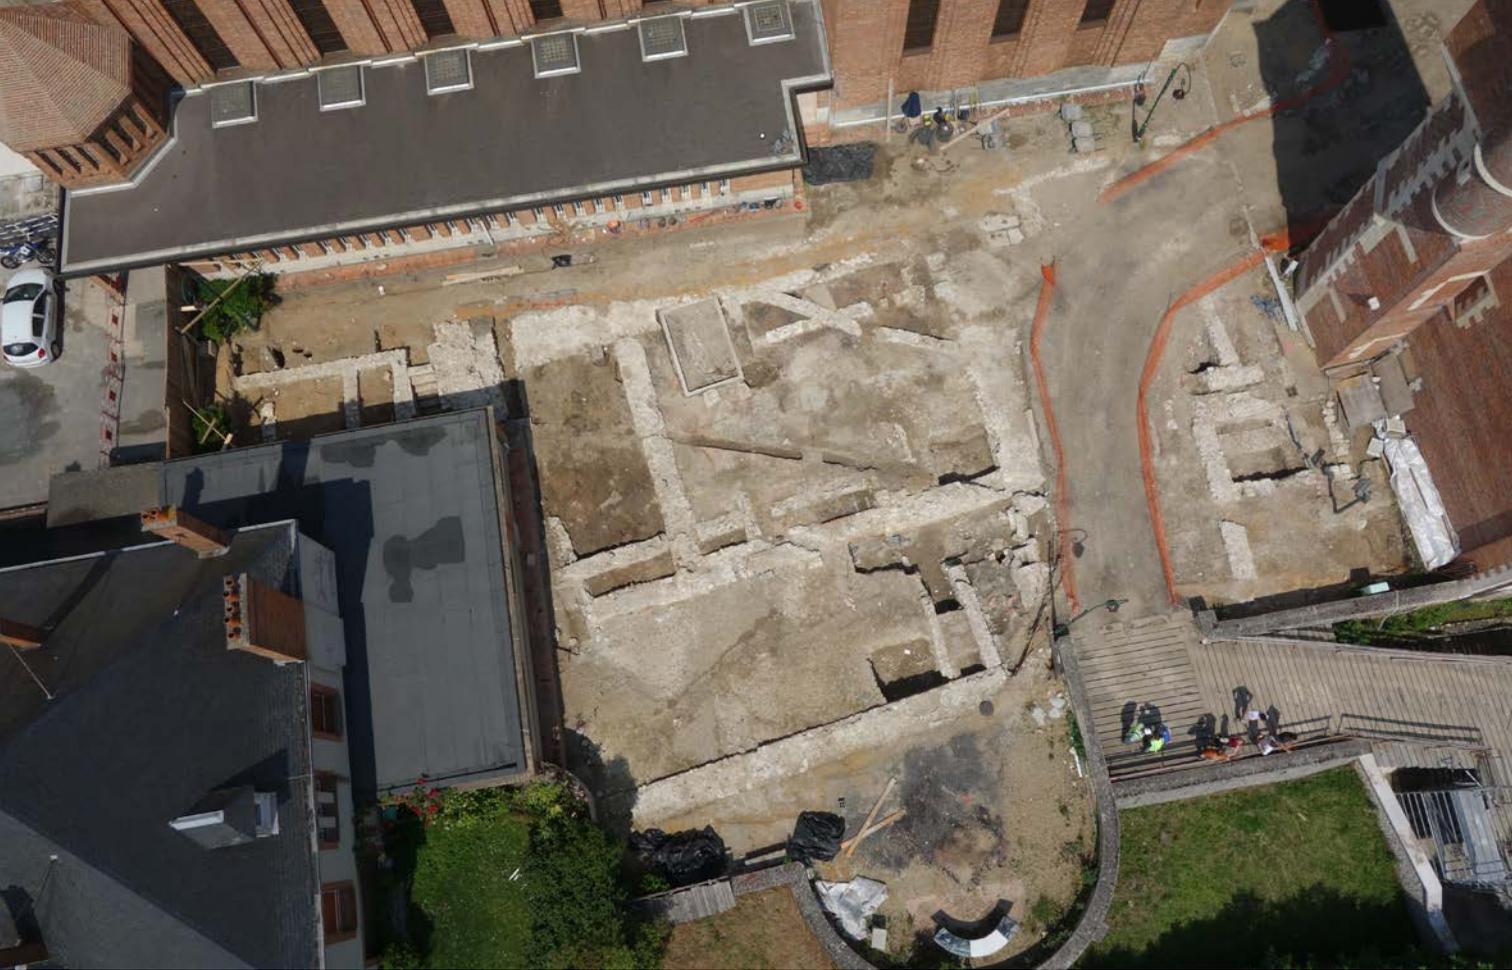
Fig. 4 : Vue zénitale de l'aile disparue, Belvédère Ouest en cours de dégagement (fouilles de 2013) © Département du Loiret - SAP.

Les opérations archéologiques ont permis de mettre au jour une aile ouest disparue complétant le plan en U du château, cour tournée vers le nord et façade sud placée en rebord du coteau dominant la Loire (**Fig. 4 et 5**). La chronologie de construction de l'édifice a été éclaircie par les datations du bois des charpentes (**voir chapitre sur la construction du château**).

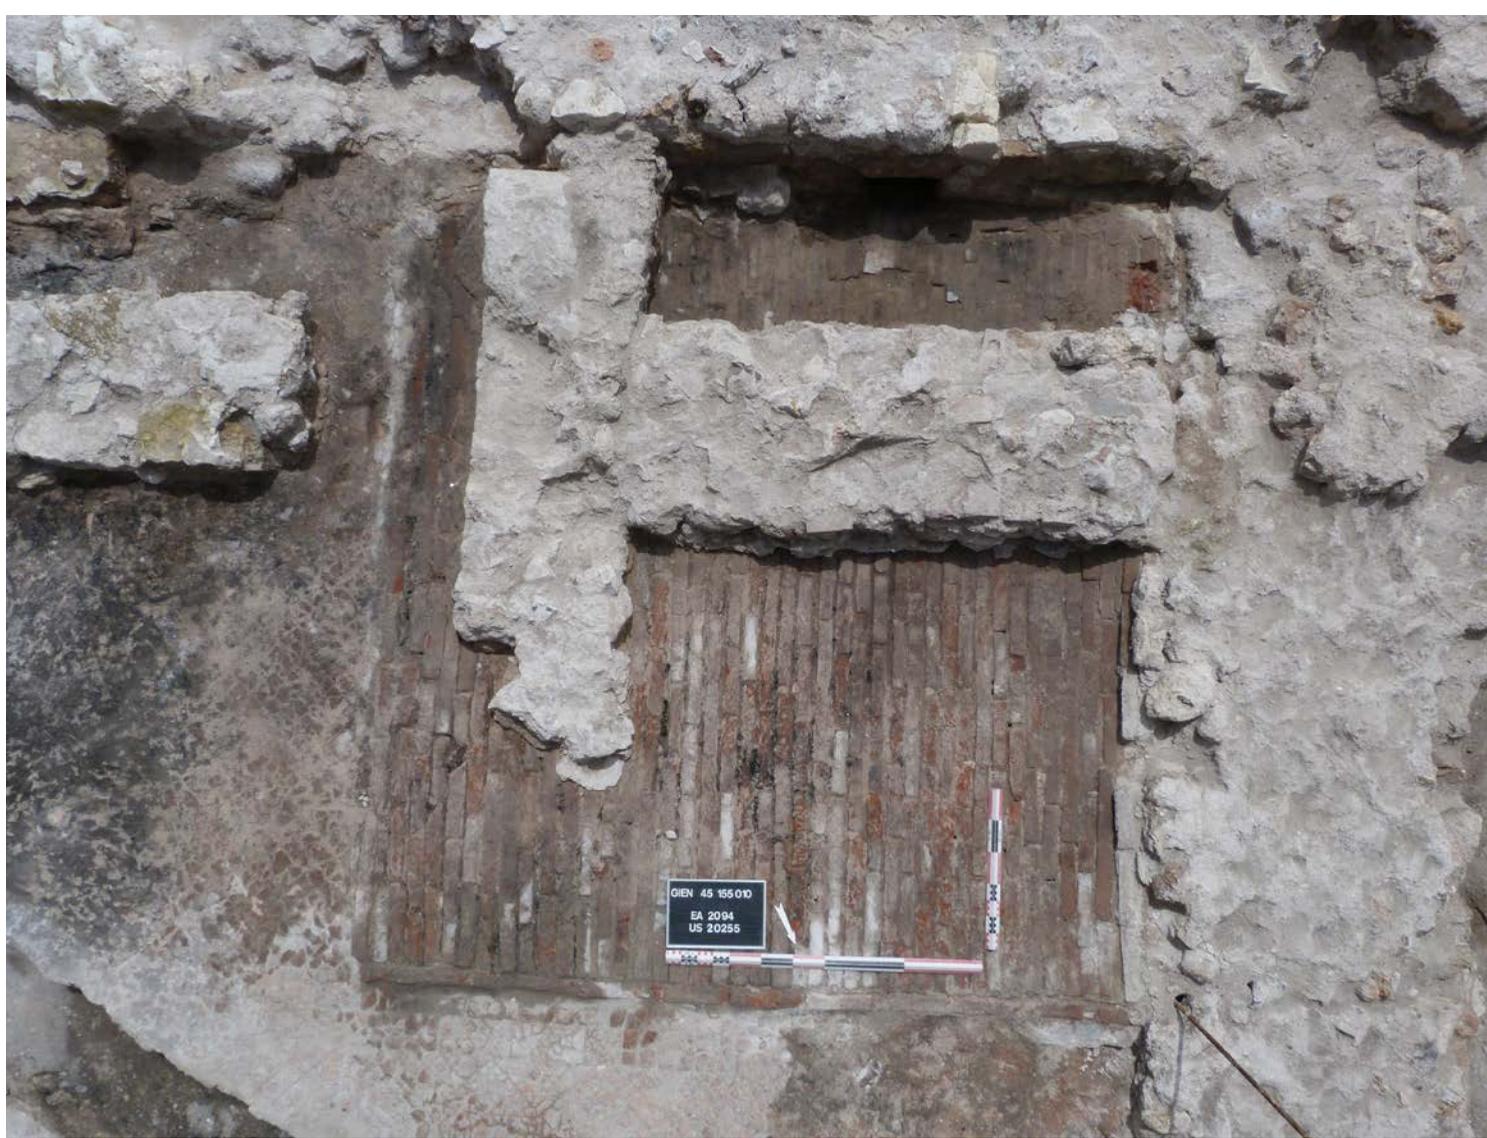
Fig. 1 : Évier- Aile ouest disparue - Fouilles de 2013 © Département du Loiret - SAP.

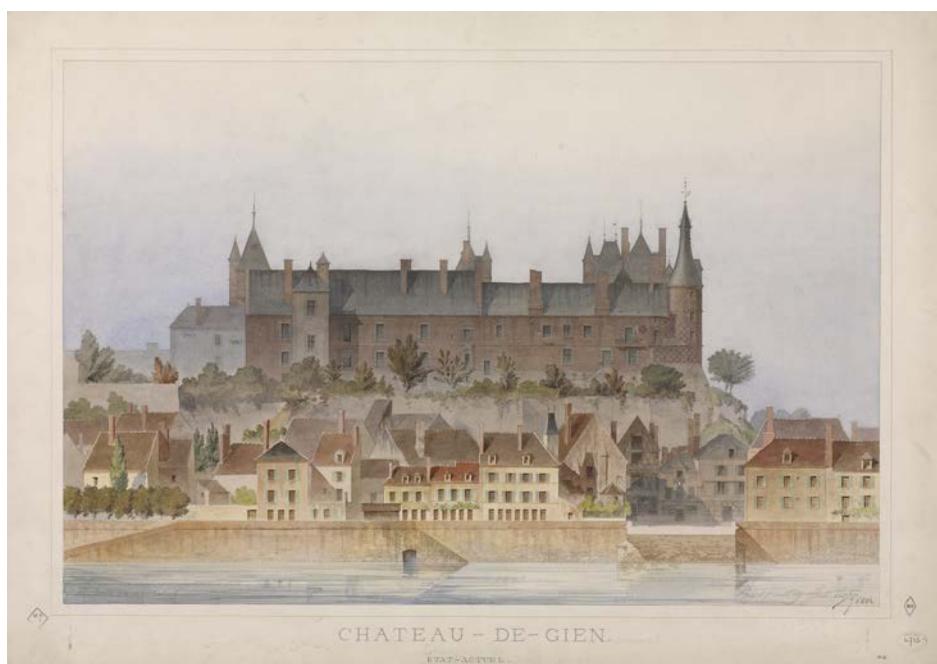
Fig. 11 : Façade nord, relevé de Just Lisch en 1867 © Médiathèque de l'architecture et du patrimoine.

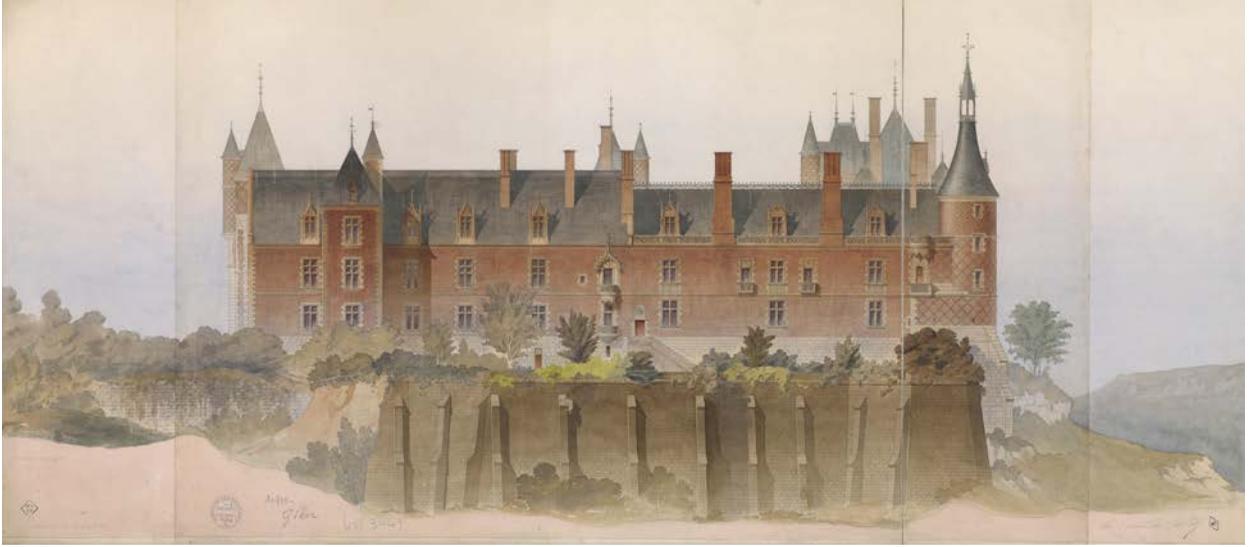
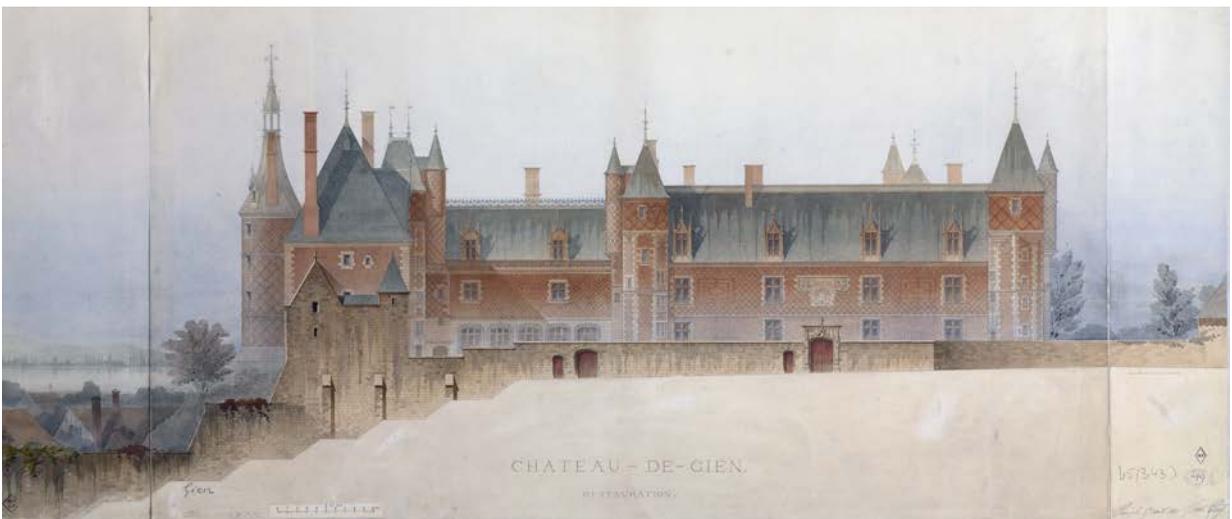
Fig. 14-15-16-17 : Projet de restauration des différentes façades par Just Lisch en 1869
 © Médiathèque de l'architecture et du patrimoine.

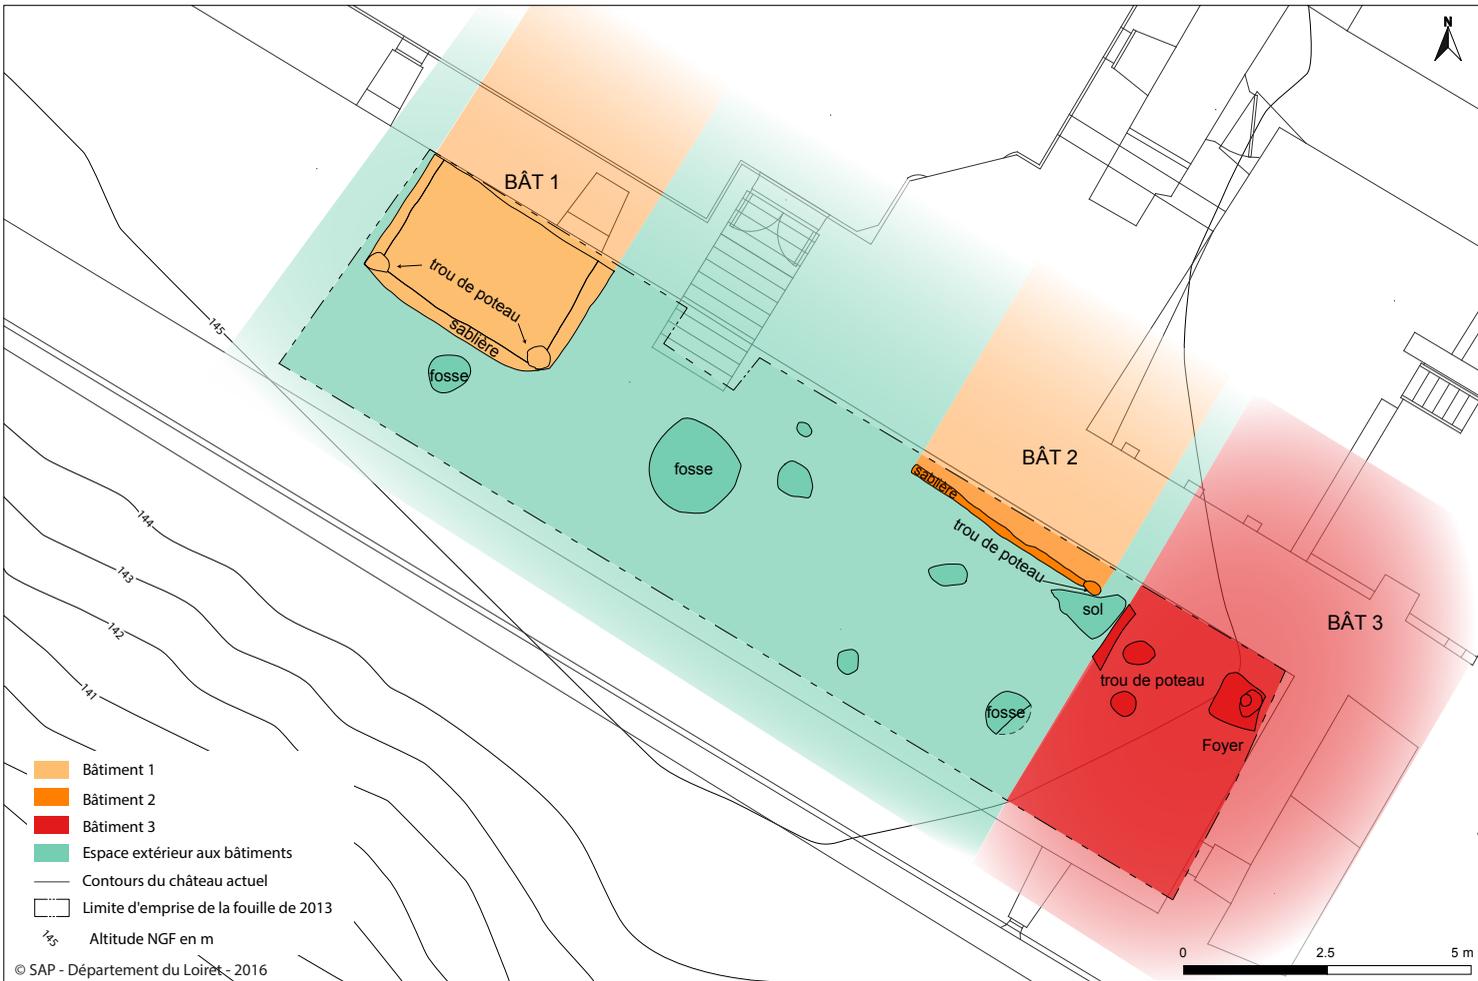
Fig. 1 : Plan des bâtiments sur poteaux et sablières - Fouilles du Rez-de-chaussée Bas de 2013
 © Département du Loiret - SAP.

L'élévation de ces bâtiments est constituée de poteaux plantés et de sablières supportant des parois en matériaux périssables. Toutefois, le matériau exact des parois de ces bâtiments demeure à ce jour incertain (terre argileuse avec ou sans végétaux associés ?), tout comme les éléments procédant à leur couverture (végétal ou tuiles ?). Malgré la bonne conservation des vestiges, les bâtiments sont parvenus incomplets. Les espaces dédiés au stockage des denrées ou encore permettant un accès à l'eau (puits) en lien avec cet habitat, ne sont pas connus. L'analyse des sols et des artefacts permet en revanche d'approcher de manière plus précise la vie quotidienne de ce groupe au statut social considéré comme privilégié en raison notamment de leur régime alimentaire (**voir chapitre À la table des seigneurs**).

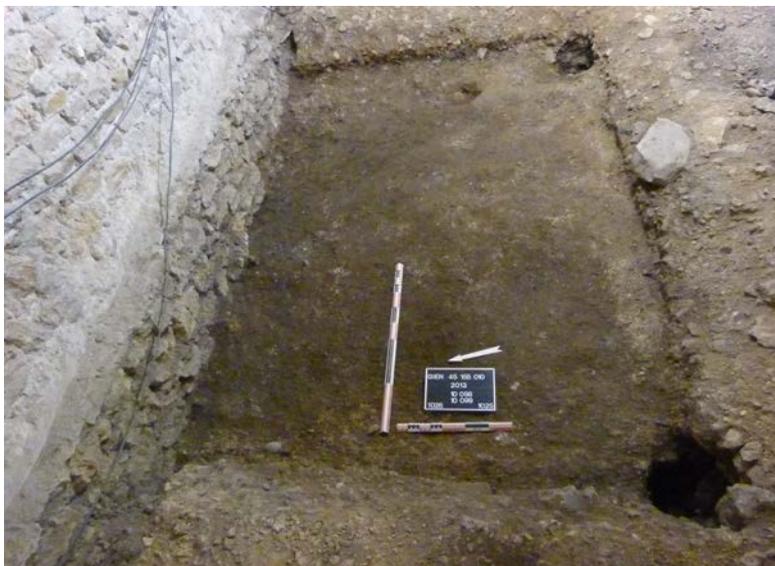
Fig. 2 : Vue du bâtiment 1 en cours de fouilles - Fouilles Rez-de-chaussée Bas de 2013
© Département du Loiret - SAP.

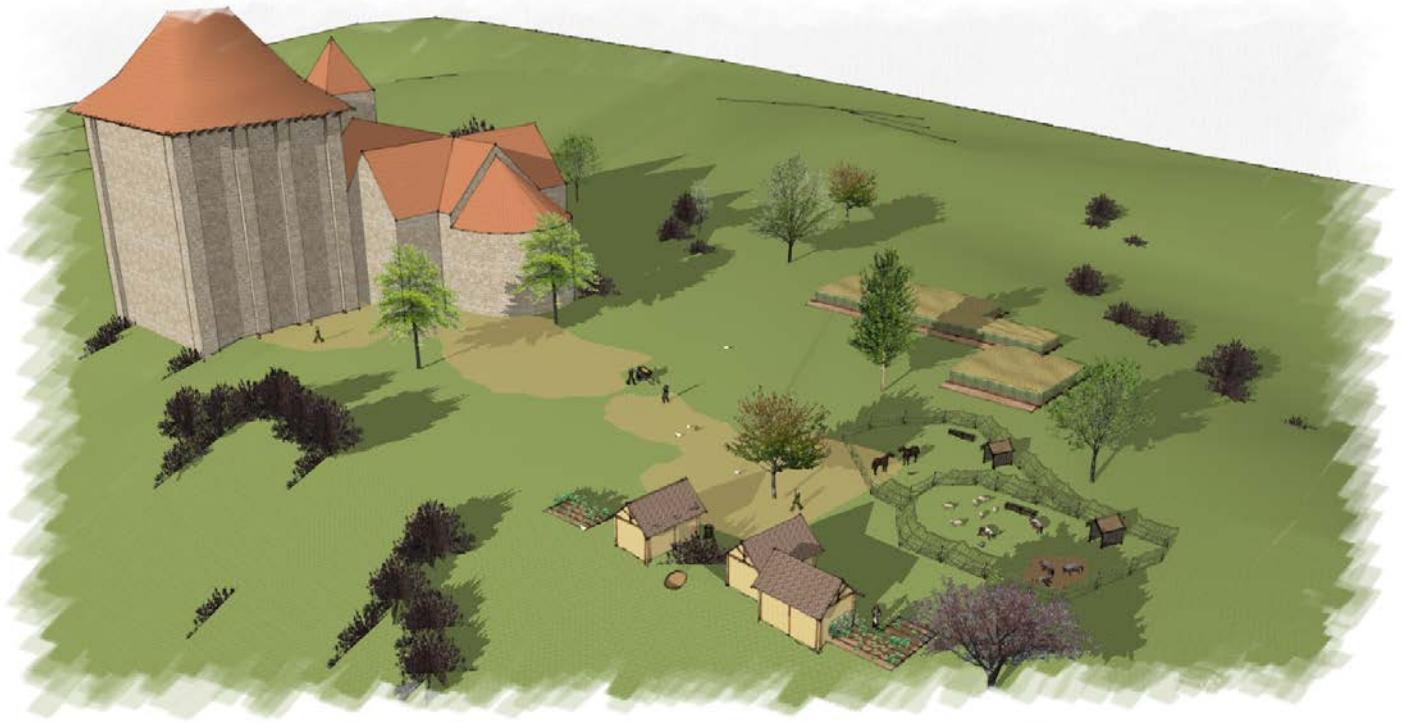
Fig. 1 : Restitution 3D des vestiges monumentaux du site au X^e siècle à partir des connaissances archéologiques. Évocation de l'environnement du site et d'un état imaginé de l'église, par Magali Labille © Logiciel Sketchup Make 2017, Département du Loiret - SAP.

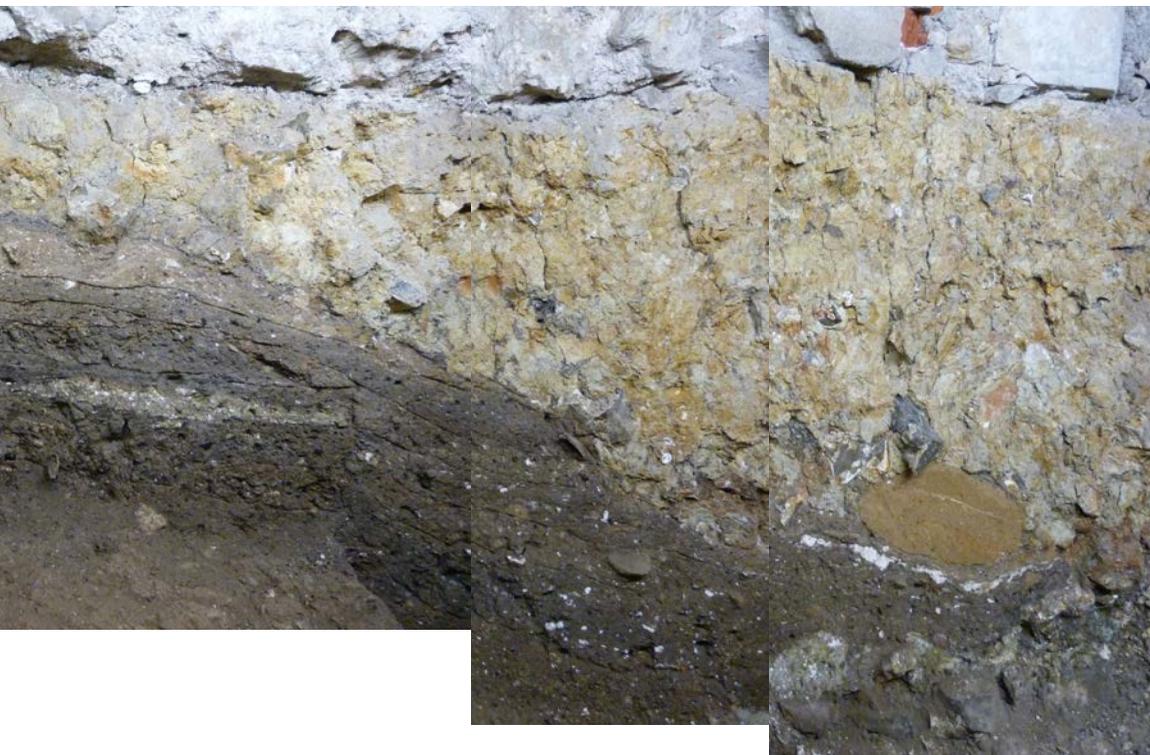
Fig. 2 : Stratification de l'intérieur du bâtiment oriental à ossature en bois (bâtiment 3), montrant une multitude de couches millimétriques à infra-millimétriques
© Département du Loiret - SAP.

À Gien, les sols des bâtiments à ossature en bois sont particulièrement bien conservés, puisqu'ils ont été ensevelis sous une épaisse couche d'argile dès le XV^e siècle, lors de la construction de l'édifice actuel. Ils sont, de même, abrités des écoulements latéraux par les épaisses fondations de ce même édifice, et reposent sur un substrat d'argile. C'est, en définitive, une sorte de caisson d'argile qui a permis la très bonne conservation des couches archéologiques dans ce secteur. Ainsi, aucun indice de bioturbation n'a été constaté, excepté l'action limitée des mites, qui contribue à la dégradation des matières organiques. C'est donc une stratification de près d'un mètre d'épaisseur qui a été préservée et fouillée dans les bâtiments, et qui montre encore aujourd'hui la superposition de centaines de couches millimétriques à infra-millimétriques, résultant de la construction de surfaces aménagées, de rejets d'activités quotidiennes, et de l'entretien de ces espaces (Fig. 1 et 2).

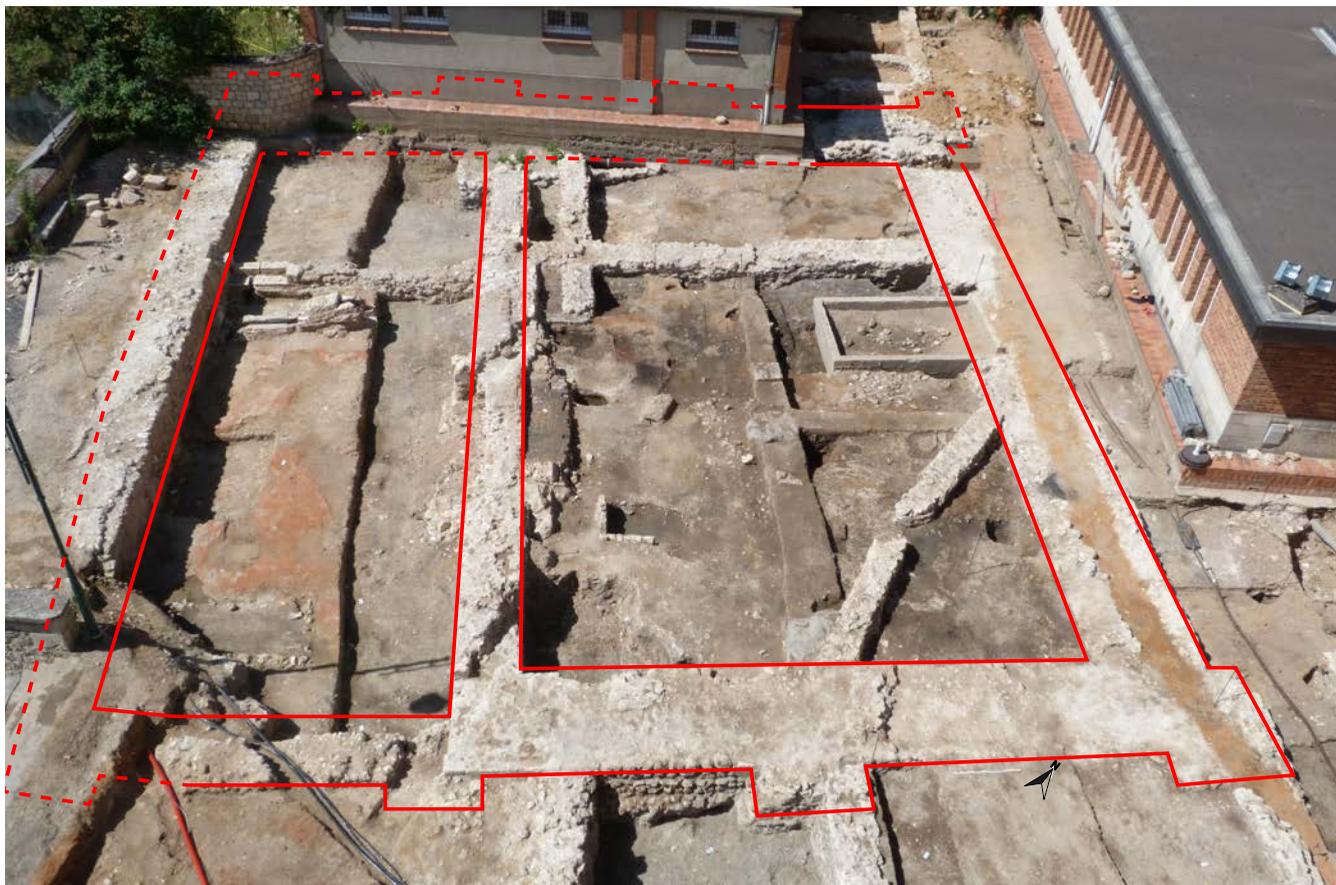
Fig. 1 : Vue générale vers l'ouest du bâtiment en cours de fouille, avec essai de restitution du plan complet © Mélinda Bizri.

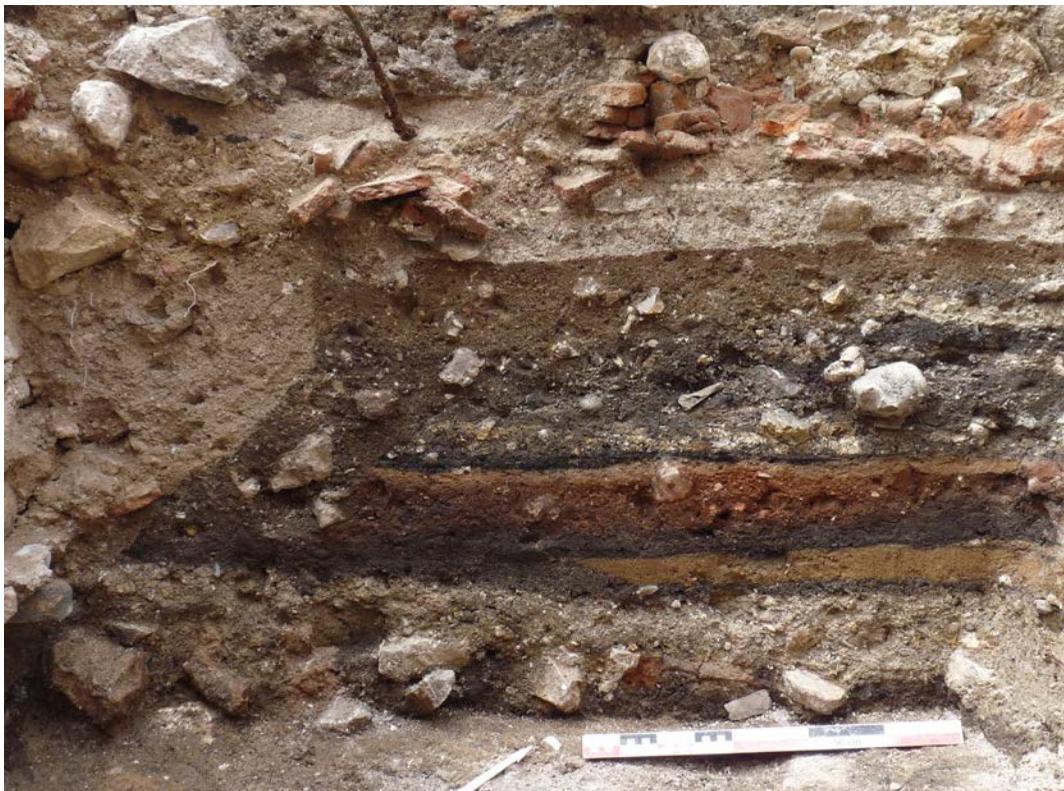
Fig. 6 : Stratification de l'intérieur du bâtiment © Département du Loiret - SAP.

À l'intérieur de ce bâtiment, la fouille d'une épaisseur d'occupation pouvant atteindre 1 m (Fig. 6) a permis de comprendre une organisation s'articulant en deux sous-espaces : une vaste pièce nord de 151,65 m² et marquée par la présence de nombreux cloisonnements (Fig. 7) où une activité mixte a pu être observée (Fig. 8), et un vaste espace sud plus homogène de 96 m², au sol de plancher sur lambourdes scandé par l'empreinte de sablières.

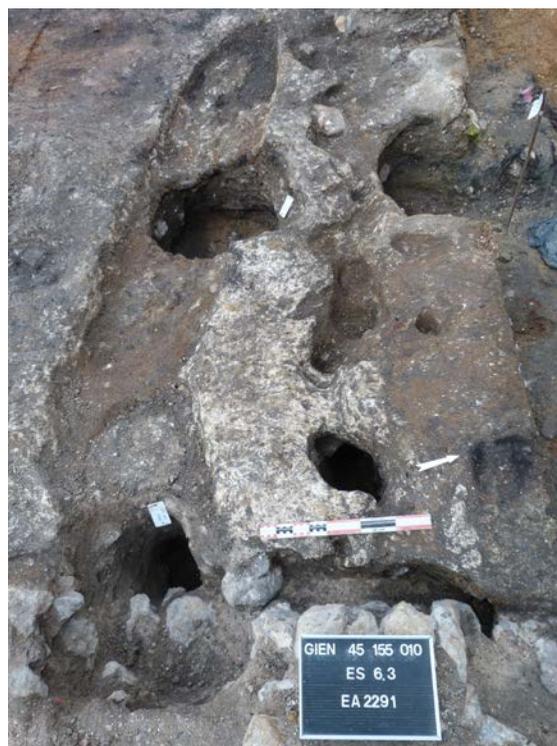
Fig. 7 : Les cloisons de la pièce nord ont pu être élevées en matériau périssable comme le suggère l'empreinte de sablières très marquée dans le sens est-ouest associée avec poteaux ou piquets © Département du Loiret - SAP.

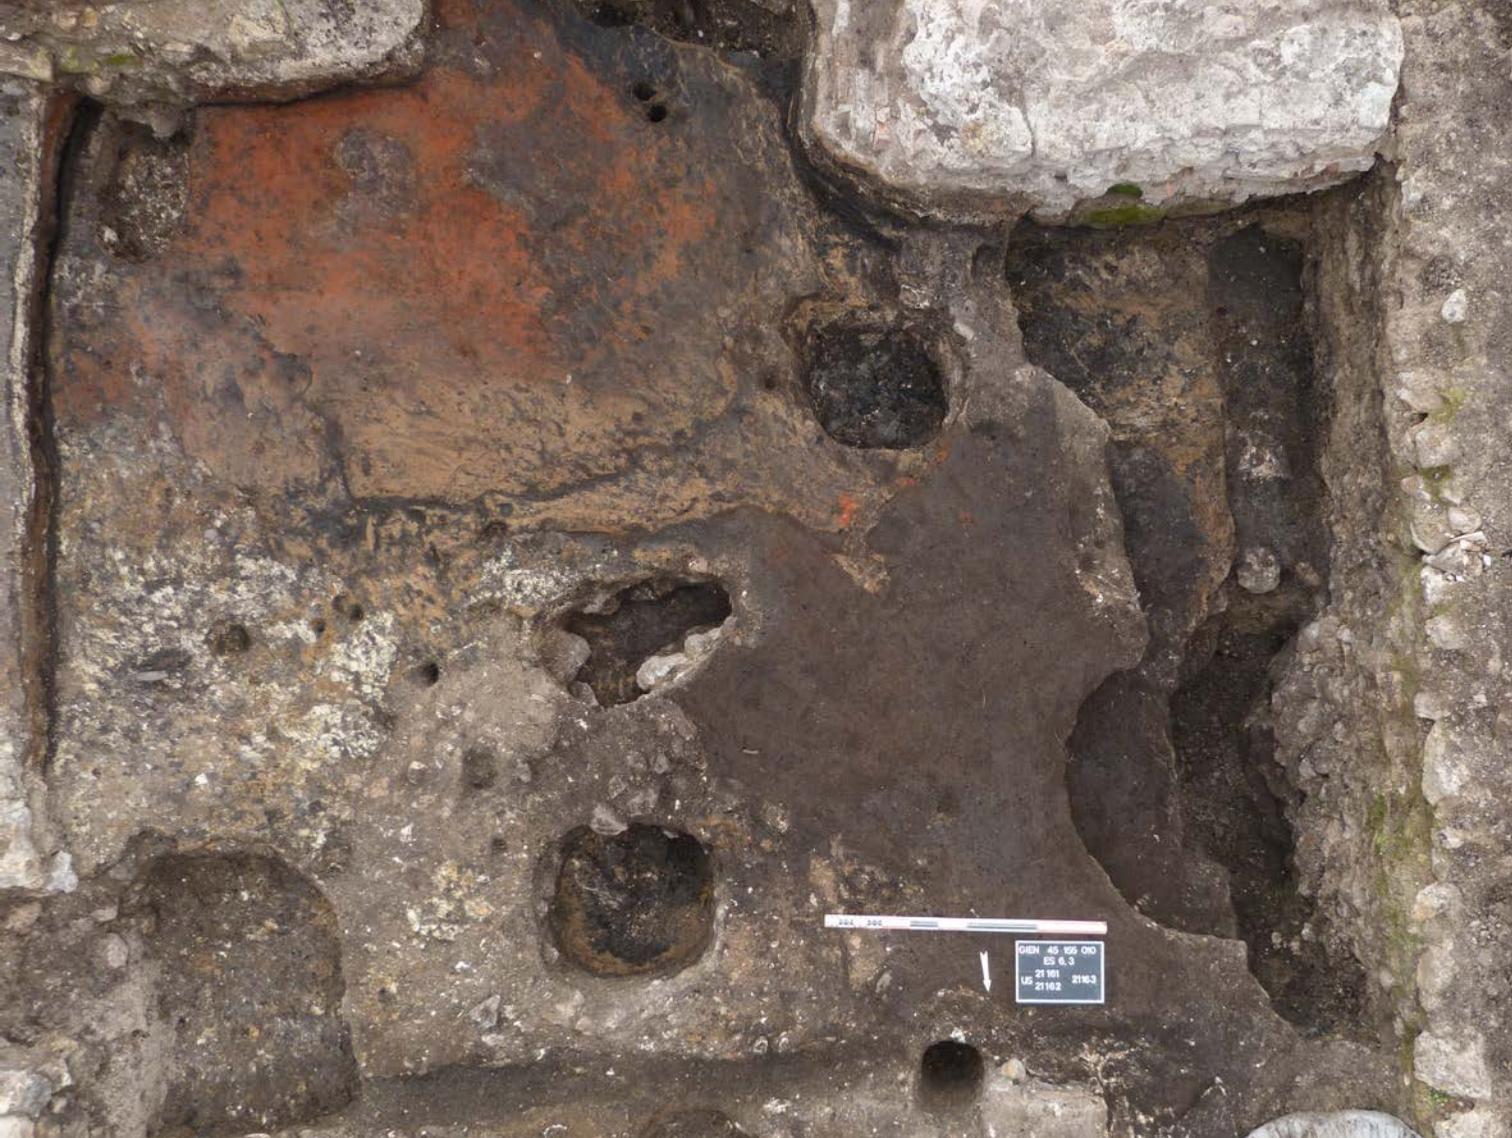
Fig. 8 : Aire de chauffe de la zone sud-ouest de la pièce en cours de fouilles © Département du Loiret - SAP.

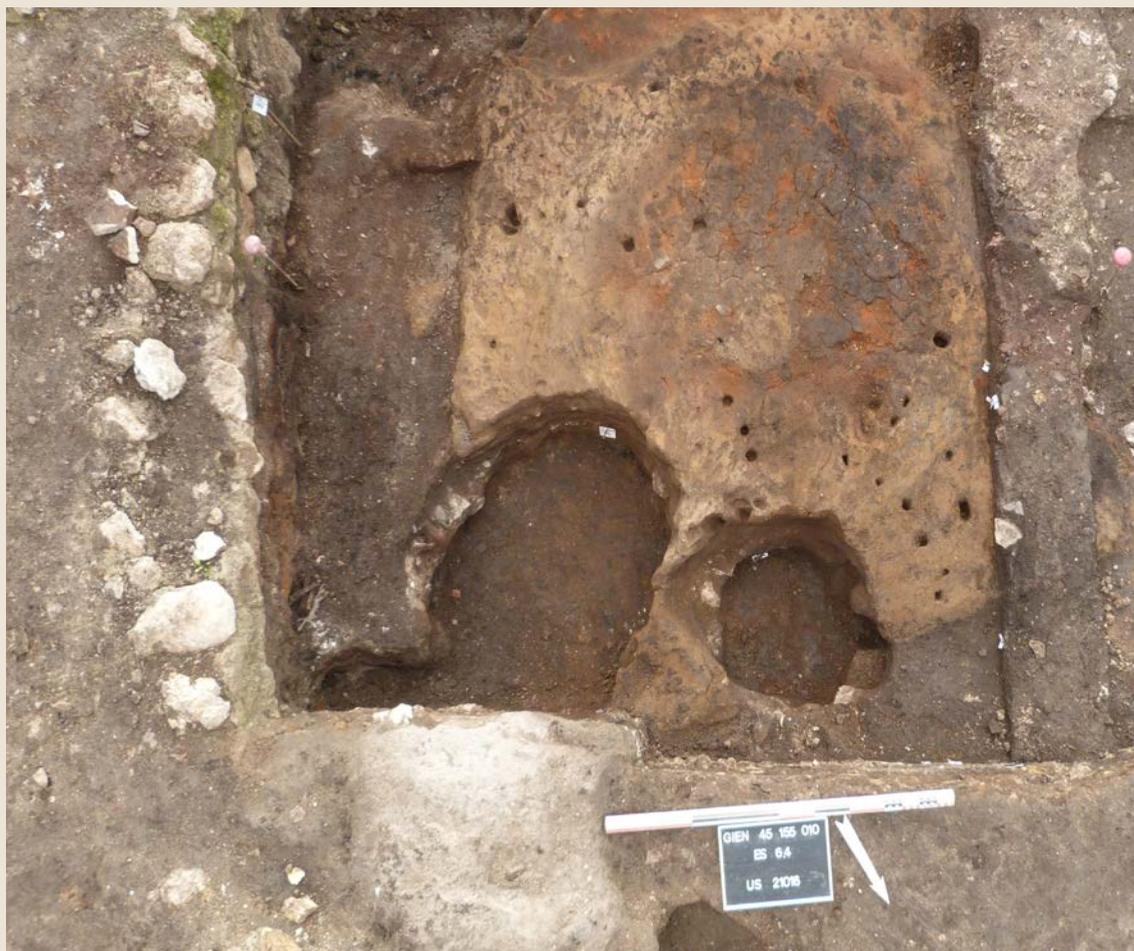
Fig. 1 : Aire de chauffe de la zone sud-est de la pièce en cours de fouilles © Département du Loiret - SAP.

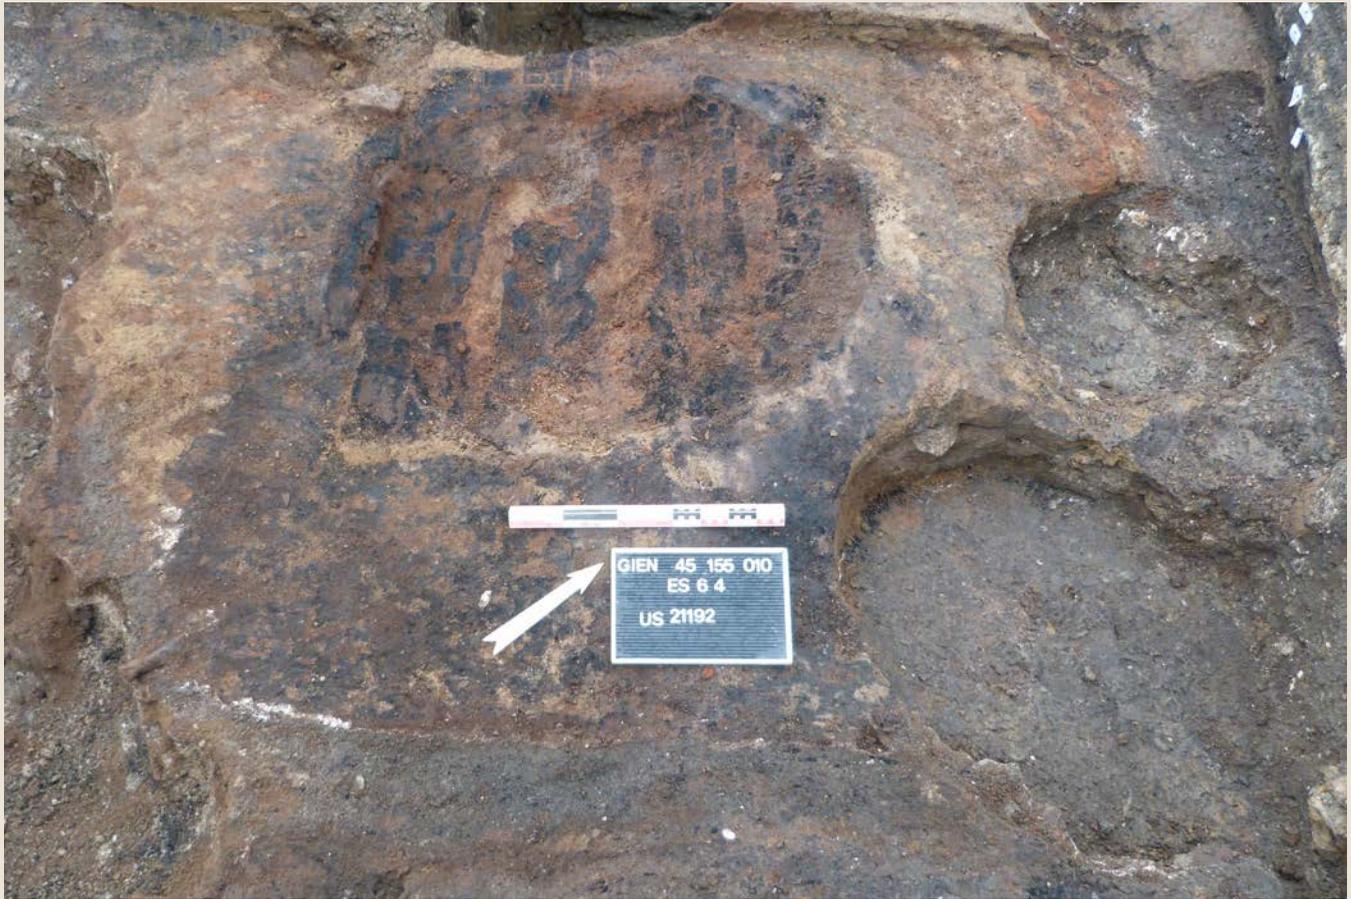
Fig. 3 : Structure aux planches calcinées située à proximité des foyers et à usage indéterminé © Département du Loiret - SAP.

Cette attention s'explique d'une part pour limiter les risques d'incendie (braises ardentes) et, sans doute, d'autre part, pour permettre une alternance des activités menées autour. Malgré ces précautions, une structure avec des planches calcinées montre que le feu pouvait néanmoins prendre. Les planches

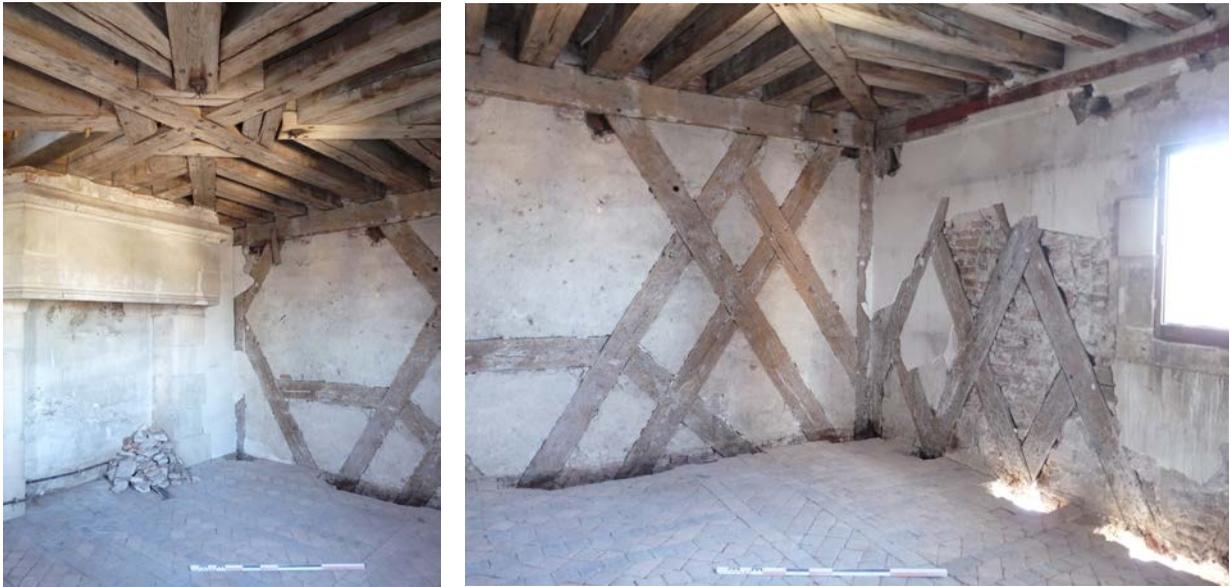
Fig. 3 : Ossature bois de la chambre haute nord © Département du Loiret - SAP.

Les structures de charpente, avec poteaux et aisseliers noyés dans la maçonnerie, ne sont pas rares au XV^e siècle et au début du XVI^e siècle. Elles s'observent en région Centre-Val de Loire autant sur ouvrages rustiques comme des granges de Beauce ou de Sologne que dans la construction d'églises de campagne (chapelle du château de la Gadelière sur la commune de Rueil-la-Gadelière), ou comme technique de reconstruction (église Notre-Dame de Huisseau-en-Beauce¹).
