Le château de Gien (Loiret)

recherches archéologiques

Sous la direction de Méline Bizri

Ce 6^e numéro de la série « Patrimoine protégé » qui s'inscrit dans la collection « Patrimoines en région Centre-Val de Loire » est l'occasion de proposer un ouvrage de synthèse. La campagne de fouilles archéologiques menées par le service archéologique du Département et les restaurations conduites par l'architecte en chef des monuments historiques sous le contrôle scientifique et technique de la conservation régionale des monuments historiques de la DRAC ont permis cette redécouverte du site. Cette publication permet de révéler la richesse de l'occupation de ce site, d'approcher la manière dont vivaient quotidiennement les seigneurs de Gien à l'époque d'Anne de Beaujeu et enfin de comprendre l'évolution et la chronologie des constructions dont parfois seules des traces ténues subsistent.

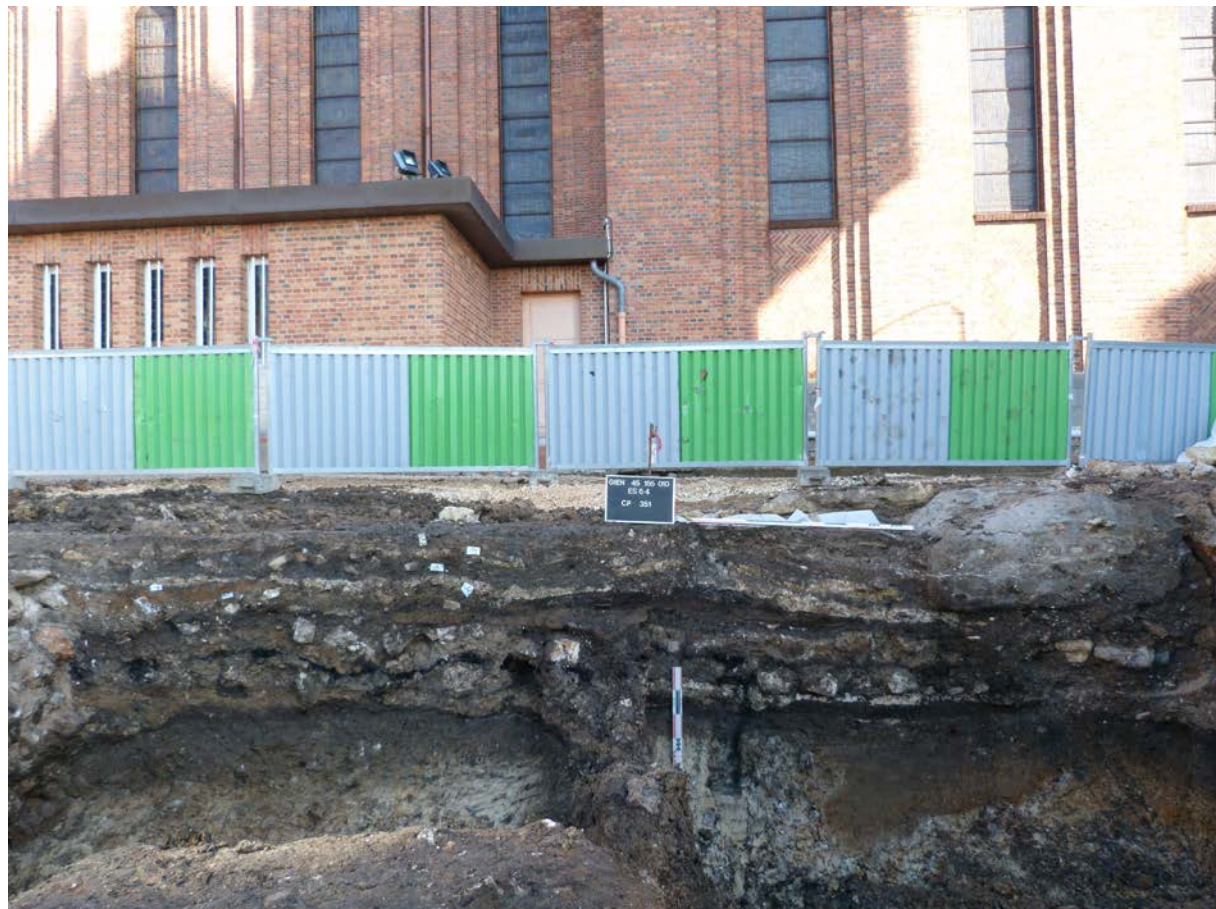
Fig. 2 : Coupe archéologique. Fouilles du Belvédère Ouest 2013 © Département du Loiret - SAP.

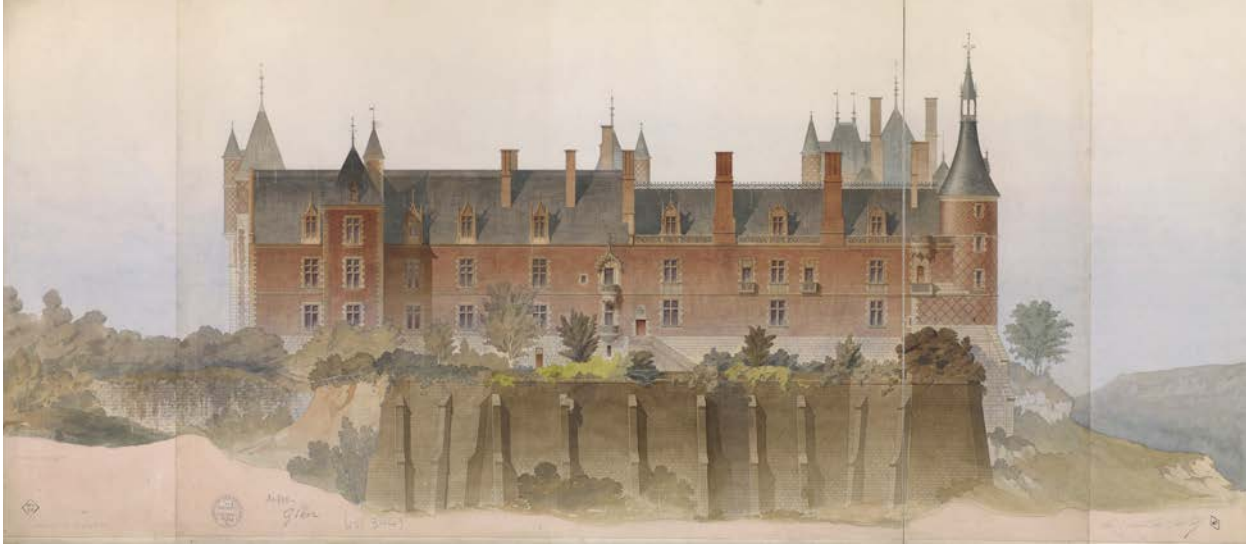
Fig. 14-15-16-17 : Projet de restauration des différentes façades par Just Lisch en 1869
 © Médiathèque de l'architecture et du patrimoine.

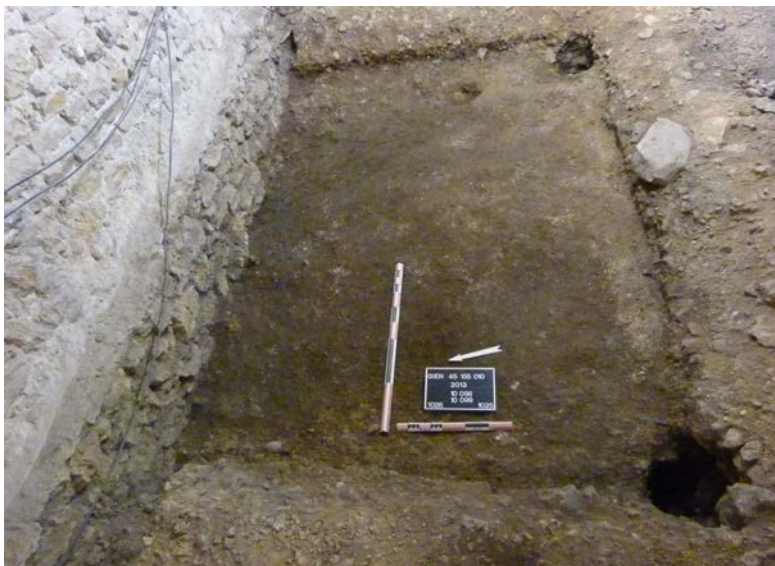
Fig. 2 : Vue du bâtiment 1 en cours de fouilles - Fouilles Rez-de-chaussée Bas de 2013
© Département du Loiret - SAP.

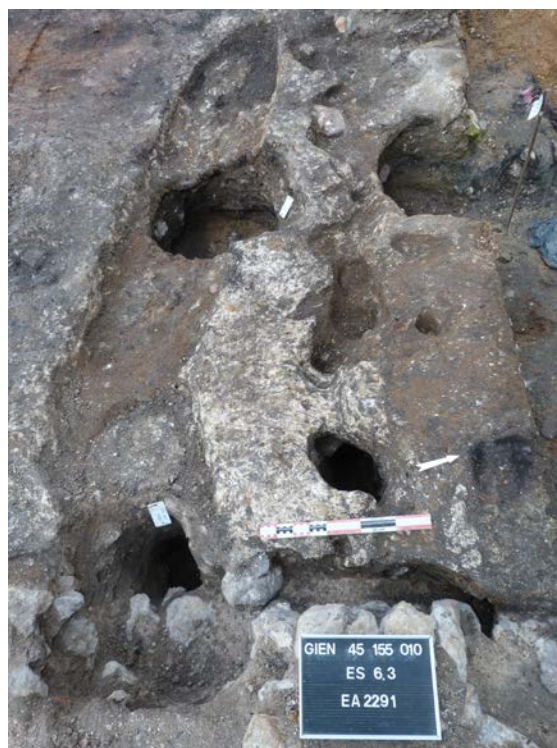
Fig. 7 : Les cloisons de la pièce nord ont pu être élevées en matériau périssable comme le suggère l'empreinte de sablières très marquée dans le sens est-ouest associée avec poteaux ou piquets © Département du Loiret - SAP.

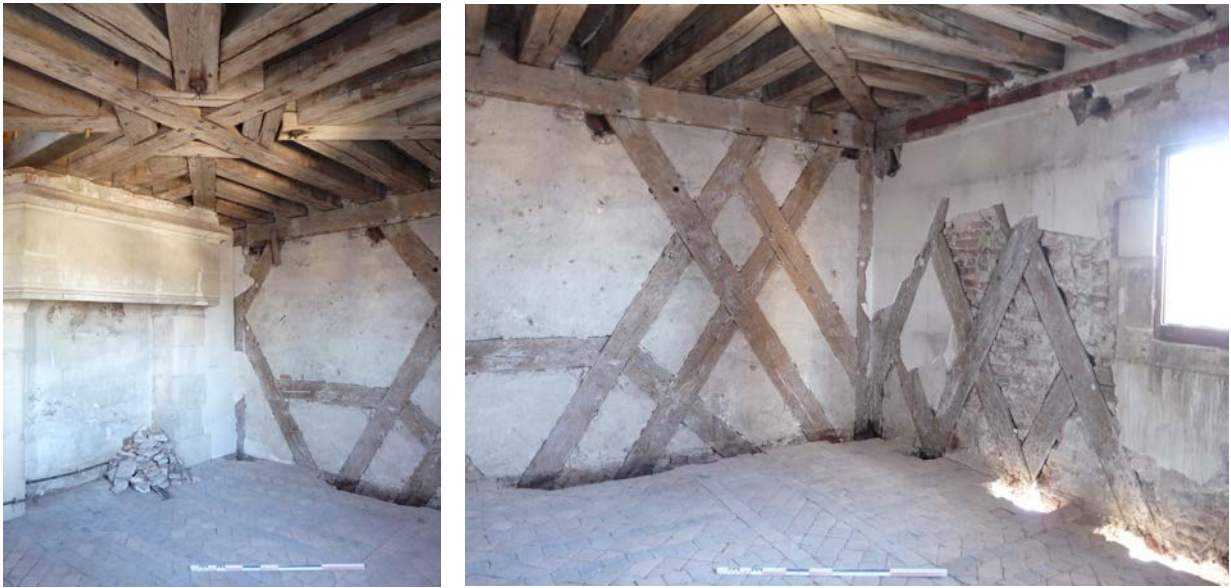
Fig. 3 : Ossature bois de la chambre haute nord © Département du Loiret - SAP.

Les structures de charpente, avec poteaux et aisseliers noyés dans la maçonnerie, ne sont pas rares au XV^e siècle et au début du XVI^e siècle. Elles s'observent en région Centre-Val de Loire autant sur ouvrages rustiques comme des granges de Beauce ou de Sologne que dans la construction d'églises de campagne (chapelle du château de la Gadelière sur la commune de Rueil-la-Gadelière), ou comme technique de reconstruction (église Notre-Dame de Huisseau-en-Beauce¹).
