Les loges à poteaux plantés : approche ethnoarchéologique

Frédéric Epaud

Les loges à bois plantés : approche ethnoarchéologique

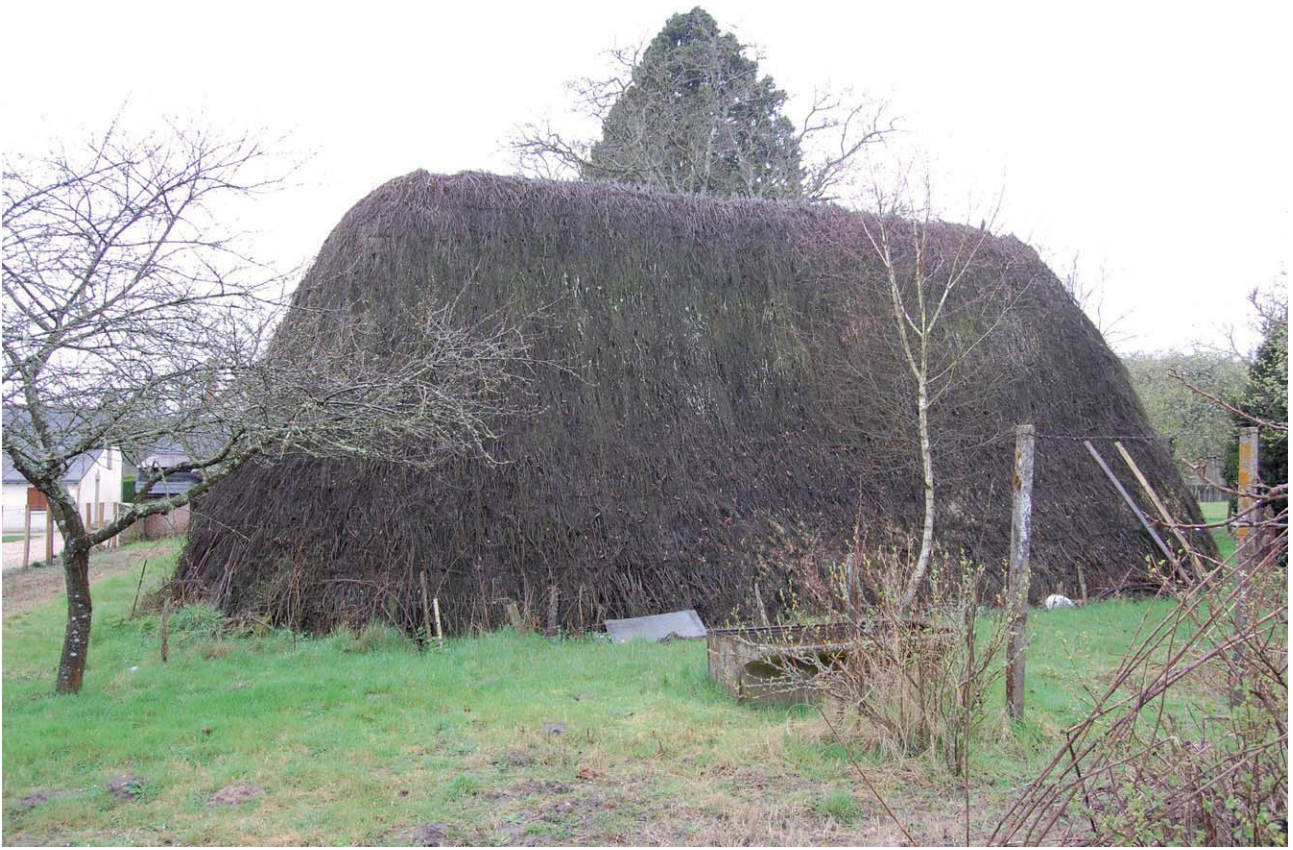
Document 2. Loge à chevrons plantés à Ambillou (37), " La Chaussée " (cliché F. Epaud).

Appelées également "hangars à bruyère" ou "chaumines", ces loges sont localisées généralement dans les cours de fermes et sont aujourd'hui réparties sur un territoire délimité entre Tours et Angers (document 1), au nord-est du Maine-et-Loire et au nord-ouest de l'Indre-et-Loire (LAMBERT, RIOUFREY 1982 : 22). D'après les travaux de l'Inventaire, il semblerait que l'aire de répartition de ces loges, avant le 20^e s., s'étendait de la Sarthe jusqu'au Berry, avec des présences attestées en Champagne berrichonne et en Mayenne. Construites pour les dernières dans les années 1950, elles sont aujourd'hui presque toutes dans un état de délabrement avancé, faute d'entretien de leur couverture en bruyère. Leur recensement en 2007-2008 a permis d'identifier une cinquantaine de loges encore en élévation (EPAUD 2009), parmi lesquelles on peut identifier deux types de construction définis par la structure de leur charpente, répartis sur des territoires bien délimités : les loges à chevrons formant fermes, aux fermes rapprochées et plantées directement dans le sol, situées au nord-ouest de l'Indre-et-Loire (document 2), et les loges à fermes et

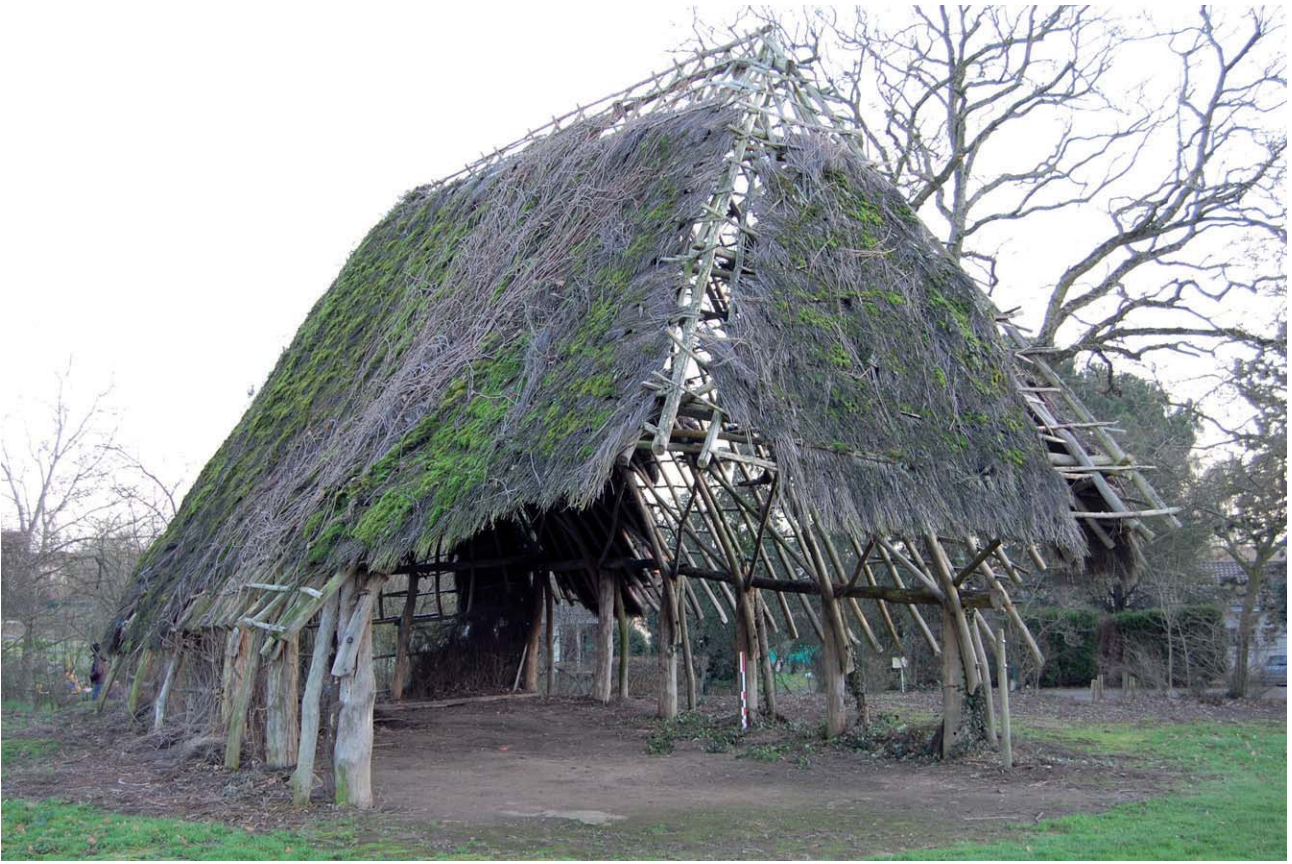
Document 3. Loge à poteaux plantés à Vihiers (49), " La Dauphinerie ", 2008 (cliché F. Epaud).

pannes, à poteaux plantés, localisées principalement au nord-est du Maine-et-Loire (document 3).
