IX. Le strutture dell'abitato. 2. Case

Lucia Orlandi

IX.2. Case Lucia Orlandi

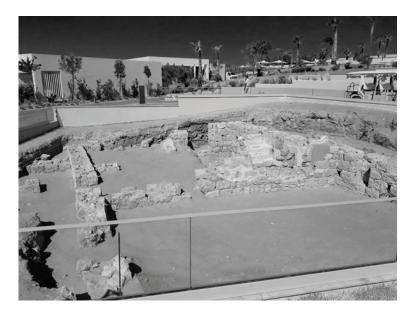
Fig. IX.2.3. Kephalos, resti murari dell'insediamento all'interno del complesso alberghiero Ikos, vista da N (foto di L. Orlandi).

in blocchi con *emplekton* in pietrame (**Fig. IX.2.3**), o ancora, in alcuni casi, in pezzame litico con legante di calce o malta (**Fig. IX.2.4**)¹¹⁷⁷. Lo spessore dei muri esterni degli edifici è di circa 0,60-0,70 m, mentre le fondazioni sono più larghe (fino a 0,80 m), e arrivano alla profondità di 0,70-0,90 m¹¹⁷⁸.

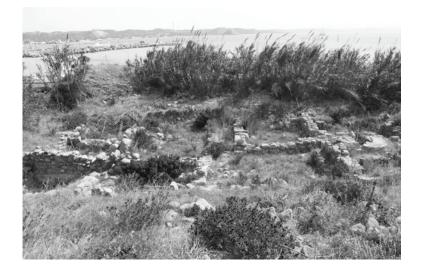
Fig. IX.2.4. Kephalos, scavo in proprietà Aphendouli, vista da O (foto di L. Orlandi).

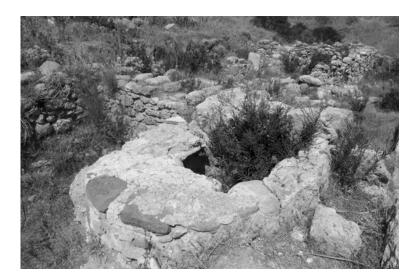
Fig. IX.2.7. Kephalos, Proprietà Aphendouli, dettaglio sul pozzo in muratura visto da S (foto di L. Orlandi).

Pozzi e cisterne all'interno alle case sono frequenti, spesso situati in spazi aperti in quanto destinati alla raccolta dell'acqua piovana. L'acqua veniva utilizzata sia per le necessità strettamente domestiche, che per le piccole attività artigianali che dovevano svolgersi al piano terra. In proprietà Drosou sono stati rinvenuti tre pozzi, di cui uno collegato ad una cisterna tramite una canaletta¹²¹⁵. Di essi, uno è in muratura e un altro presenta un'imboccatura costituita dall'orlo di un *pithos*, chiusa tramite un coperchio circolare in ceramica. Impianti simili sono stati scavati in proprietà Politi¹²¹⁶ e Skeuophylaka¹²¹⁷. In proprietà Aphendouli¹²¹⁸ sono noti quattro pozzi (Fig. IX.2.7), in muratura e dotati di imboccatura in pietra, anche lavorata, oppure ricavata da un contenitore fittile privato del fondo (*pithoi* in genere). Essi si trovano ognuno in un ambiente diverso, e potrebbero essere collegati a impianti artigianali, come mostrano i piccoli forni e focolari localizzati in loro prossimità. Lo stesso scopo dovevano avere il pozzo e la cisterna rinvenuti nel vicino terreno Anthouli¹²¹⁹.
