IX. Le strutture dell'abitato. 3. Altri elementi insediativi

Lucia Orlandi

IX.3. Altri elementi insediativi

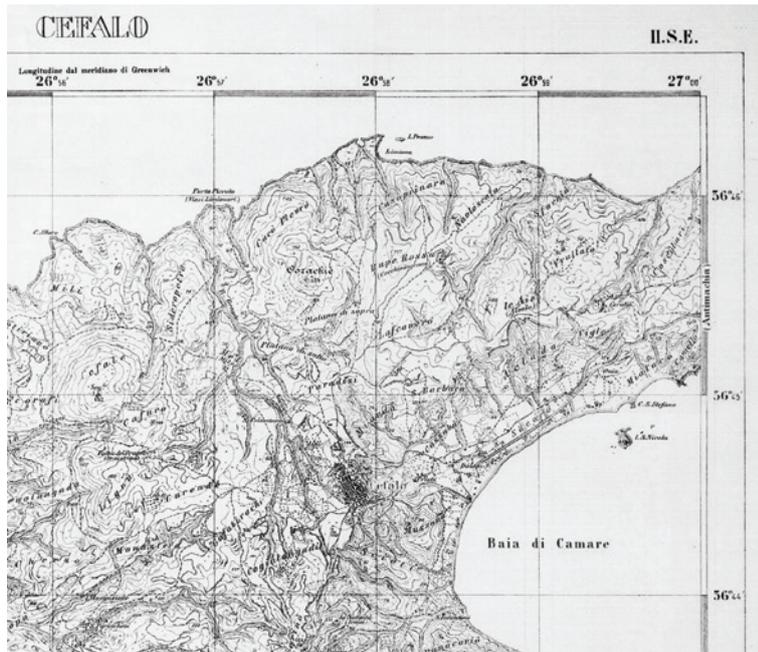
Fig. IX.3.1. Dettaglio della baia di Kephalos, da Foglio 1 della carta dell'isola di Coo, Cefalo - II.S.E. (IGM 1925, aggiornata per le sole strade carreggiabili nel 1930).

¹²⁵⁷ Fo 1 della carta dell'isola di Coo, Cefalo - II.S.E. (IGM; levata nel 1925, aggiornata per le sole strade carreggiabili nel 1930), scala 1: 25.000.

¹²⁶⁶ Cfr. i corsi d'acqua evidenziati nella cartografia italiana (*supra*, n. 1257), che ritraggono la situazione precedente allo sviluppo edilizio della seconda metà del XX secolo.

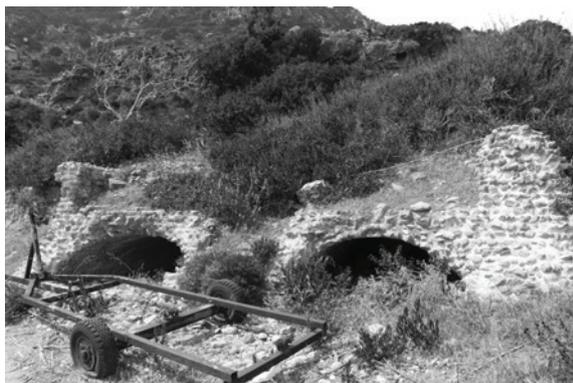
Fig. IX.3.2. Kephalos, Kamari, area del porto, ambienti voltati in *opus incertum*, vista da N-E (foto di L. Orlandi).

Il litorale doveva essere più avanzato rispetto alla linea di costa odierna, come testimoniano i resti murari sommersi a poca distanza dalla costa, a ca. 400 m a O del complesso di S. Stefano e all'incirca all'altezza della basilica cimiteriale, nonché le strutture probabilmente pertinenti ad impianti portuali nell'area di Kamari. Nel primo caso sono murature scarsamente visibili sott'acqua, mentre nel secondo caso sono evidenze rinvenute nel corso di scavi realizzati in vista della costruzione di un muro di sostegno della strada litoranea¹²⁶¹, ad una profondità di 2,50 m sotto il livello della strada e quasi in superficie sulla spiaggia sottostante. Si tratta di una serie di 16 muri, in parte paralleli e in parte perpendicolari fra loro, la maggior parte dei quali realizzata in pezzame litico e legante. La datazione delle strutture è in entrambi i casi difficilmente definibile, in quanto mancano rinvenimenti ceramici e di altri oggetti che possano indicare un chiaro orizzonte cronologico. Secondo gli archeologi, la tecnica costruttiva potrebbe riferire i setti murari alla tarda antichità, e potrebbe indicare una loro relazione con il porto dell'insediamento. A distanza di ca. 225 m a S-O da queste strutture, a ca. 10 m dalla linea di costa attuale, sono visibili due ambienti voltati a botte (Fig. IX.3.2)¹²⁶², in origine sovrastati da un piano non conservato. La muratura è in opera incerta, composta da un conglomerato di pezzame litico legato con malta biancastra con molti inclusi (di medie e piccole dimensioni), mentre la volta presenta un'intonacatura di rivestimento grigio-giallastra. Sul muro di fondo degli ambienti è presente una nicchia quadrangolare. Per la posizione, il livello piuttosto ribassato e il rivestimento probabilmente

isolante (forse con azione di contrasto dell'umidità?), è possibile che i due vani fossero adibiti a stoccaggio e/o conservazione, forse ancora in collegamento con le strutture portuali¹²⁶³. La cronologia non è accertata, ma il tipo di muratura — che non ha potuto essere confrontato con quello delle strutture murarie sommerse — sembra di età romana.

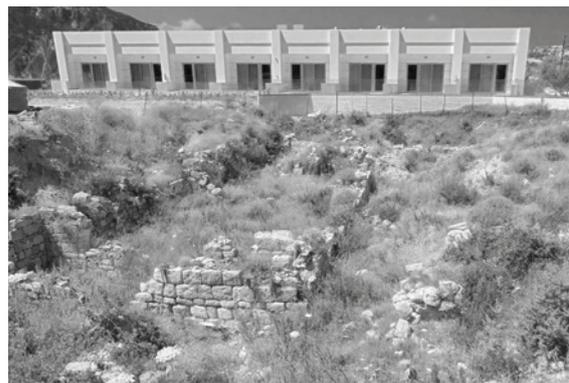
Fig. IX.3.3. Kephalos, resti in proprietà Kokkalaki, stato attuale, vista da N-E (foto di L. Orlandi).

Un'articolazione strutturale che potrebbe essere messa in relazione con l'organizzazione economica della comunità è infine quella del grande complesso rinvenuto in proprietà Kokkalaki (Fig. IX.3.3)¹²⁶⁵. Costruito in muratura di buona fattura in conci in pietra calcarea, i suoi resti comprendono un grande ambiente quadrangolare coperto da una volta a botte e dotato di un ingresso ad arco, successivamente ridotto, probabilmente per problemi statici alla copertura. Il complesso, delimitato da una strada sul lato nord, comprendeva inoltre due ambienti di stoccaggio più ad E, fra i quali una camera emicilindrica ipogea, ed un vano con pavimento lastricato a O, da cui una scala in pietra portava ad una camera in muratura al piano superiore. Numerosi sono i rinvenimenti ceramici, tra cui un'anfora tipo Yassi Ada P72 (VI secolo), un piatto LRC Hayes 80, con decorazione impressa a croce a doppio profilo (prima metà del VI secolo), oltre a un bacino in marmo di epoca tardoromana, e un peso in avorio di epoca romana. Sul lato sud del corpo di fabbrica, inoltre, è stata individuata, ma non indagata, una fornace per ceramica. Ad E degli edifici e trasversale rispetto all'asse viario E-O scorreva un rivo, attraversato da un piccolo ponte ad arco: al pari dei sistemi di canalizzazione e deflusso delle acque rinvenuti sotto gli assi stradali, dovevano esserci quindi forme di regimentazione delle acque torrentizie che scorrevano nell'area dell'insediamento¹²⁶⁶. Secondo i responsabili dello scavo, l'area non sarebbe privata, bensì forse da collegare con basilica ritrovata poco più a N, in proprietà Ghiannou¹²⁶⁷.
