Pied de mât de l'épave Dramont E

PIED DE MÂT DE L'ÉPAVE DRAMONT E

Épave Dramont E, Saint-Raphaël (Var), profondeur 42 m

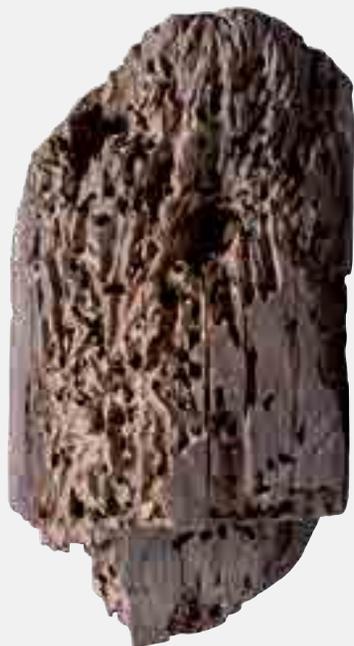
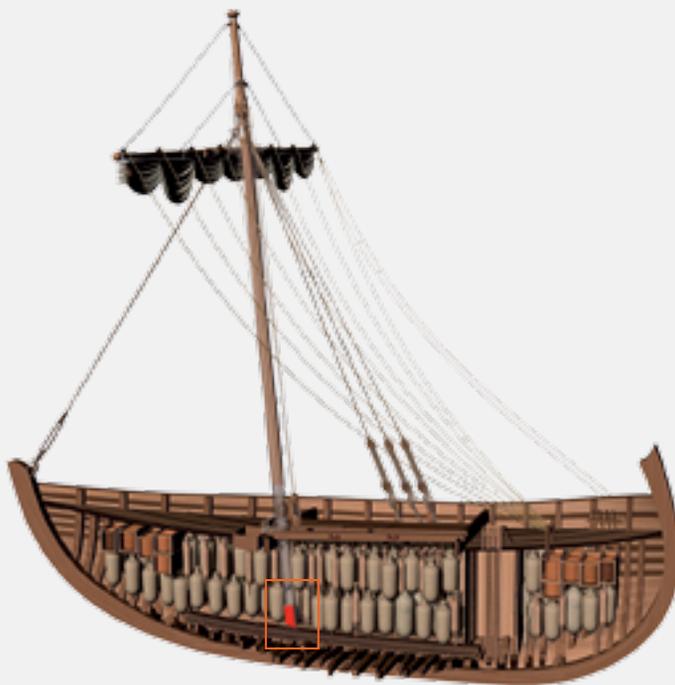
Bois (essence indéterminée)

H. 55 cm ; L. 27,5 cm ; larg. 23,5 cm

morphologiques qui ne laissent aucun doute sur son identification et sa fonction. On remarque en particulier sur sa face inférieure la présence d'un tenon en quart de cercle qui devait permettre à la fois de bloquer le mât en place avec son pan droit, tandis que la partie arrondie devait en revanche faciliter la procédure de démâtage qui était sans doute fréquente si l'on en croit les nombreux témoignages iconographiques de l'époque qui présentent des navires de commerce avec le mât posé le long du pont.

Quelle que soit la période historique, il est extrêmement rare de retrouver des fragments de mât sur les épaves sous-marines. Les dynamiques propres à un naufrage, tel qu'un démâtage violent, puis la voracité des micro-organismes marins, permettent rarement la conservation des parties supérieures des navires. Aussi, le pied de mât retrouvé sur l'épave antique Dramont E par Claude Santamaria (Santamaria 1984, 1995), bien que très dégradé par les animaux xylophages, est-il une pièce exceptionnelle. Retrouvée encore encastrée dans l'emplanture de mât qui la supportait, la pièce présente des caractéristiques
