Pied de mât de l'épave Dramont E

Pierre Poveda. Pied de mât de l'épave Dramont E. Sabrina Marlier; Michel L'Hour; Alain Charron; David Djaoui. Trésors du fond des mers. Un patrimoine archéologique en danger [: catalogue de l'exposition, musée départemental Arles antique, 22 octobre 2022-20 février 2023], Musée départemental Arles antique, pp.114, 2022, 978-2-35404-103-8. halshs-04015939

PIED DE MÂT DE L'ÉPAVE DRAMONT E

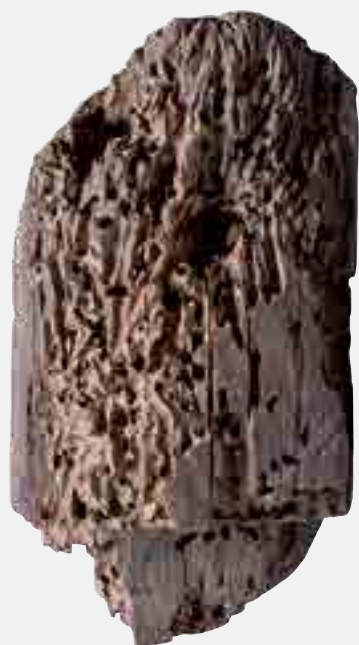
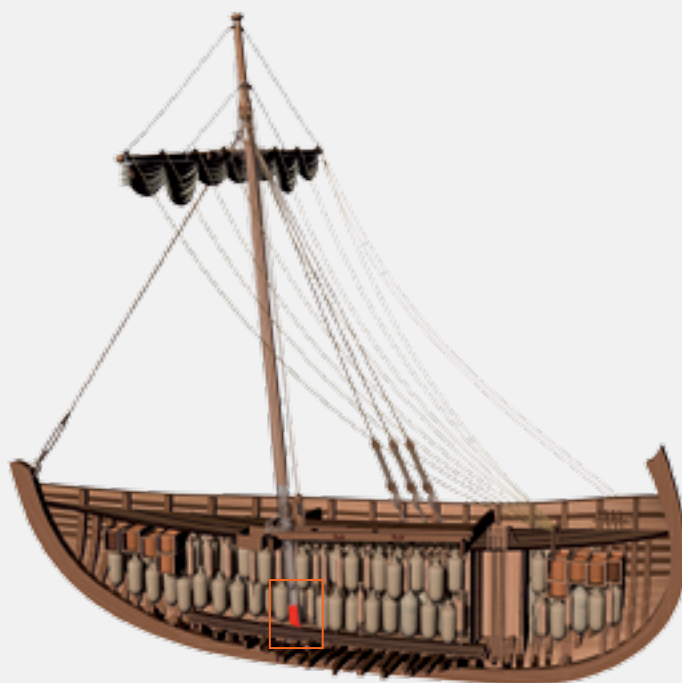
Bois (essence indéterminée)

H. 55 cm ; L. 27,5 cm ; larg. 23,5 cm

Quelle que soit la période historique, il est extrêmement rare de retrouver des fragments de mât sur les épaves sous-marines. Les dynamiques propres à un naufrage, tel qu'un démâtage violent, puis la voracité des micro-organismes marins, permettent rarement la conservation des parties supérieures des navires. Aussi, le pied de mât retrouvé sur l'épave antique Dramont E par Claude Santamaria (Santamaria 1984, 1995), bien que très dégradé par les animaux xylophages, est-il une pièce exceptionnelle. Retrouvée encore encastrée dans l'emplanture de mât qui la supportait, la pièce présente des caractéristiques

morphologiques qui ne laissent aucun doute sur son identification et sa fonction. On remarque en particulier sur sa face inférieure la présence d'un tenon en quart de cercle qui devait permettre à la fois de bloquer le mât en place avec son pan droit, tandis que la partie arrondie devait en revanche faciliter la procédure de démâtage qui était sans doute fréquente si l'on en croit les nombreux témoignages iconographiques de l'époque qui présentent des navires de commerce avec le mât posé le long du pont.
