## Pied de mât de l'épave Dramont E

## PIED DE MÂT DE L'ÉPAVE DRAMONT E

Épave Dramont E, Saint-Raphaël (Var), profondeur 42 m

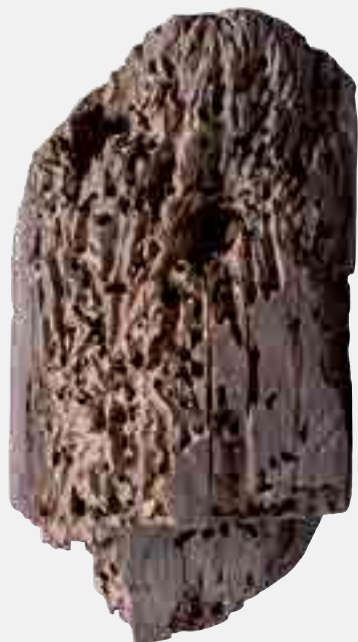
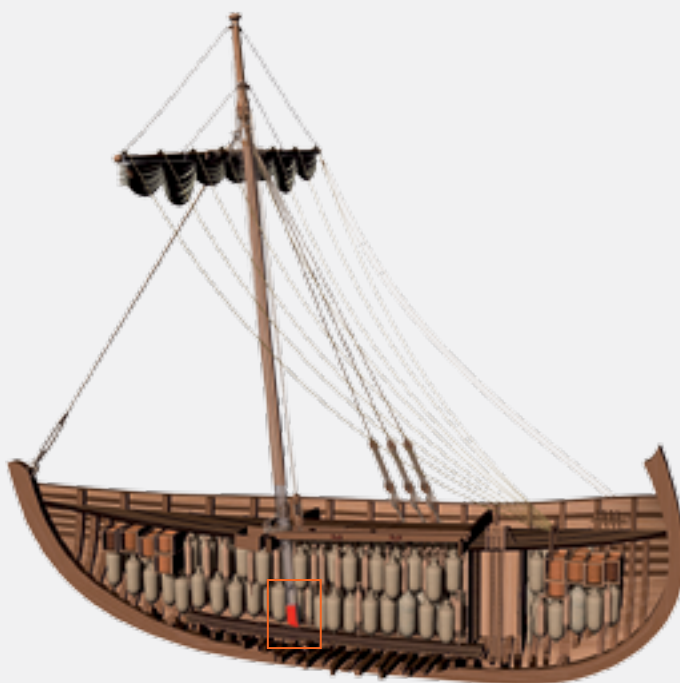
Quelle que soit la période historique, il est extrêmement rare de retrouver des fragments de mât sur les épaves sous-marines. Les dynamiques propres à un naufrage, tel qu'un démâtage violent, puis la voracité des micro-organismes marins, permettent rarement la conservation des parties supérieures des navires. Aussi, le pied de mât retrouvé sur l'épave antique Dramont E par Claude Santamaria (Santamaria 1984, 1995), bien que très dégradé par les animaux xylophages, est-il une pièce exceptionnelle. Retrouvée encore encastrée dans l'emplanture de mât qui la supportait, la pièce présente des caractéristiques

morphologiques qui ne laissent aucun doute sur son identification et sa fonction. On remarque en particulier sur sa face inférieure la présence d'un tenon en quart de cercle qui devait permettre à la fois de bloquer le mât en place avec son pan droit, tandis que la partie arrondie devait en revanche faciliter la procédure de démâtage qui était sans doute fréquente si l'on en croit les nombreux témoignages iconographiques de l'époque qui présentent des navires de commerce avec le mât posé le long du pont.
