Ereruyk (Arménie). Principaux résultats de la mission archéologique du LA3M (2009-2016)

Patrick Donabédian, Andreas Hartmann-Virnich, Damien Martinez

« Ereruyk (Arménie), Principaux résultats de la mission archéologique du LA3M (2009-2016) »

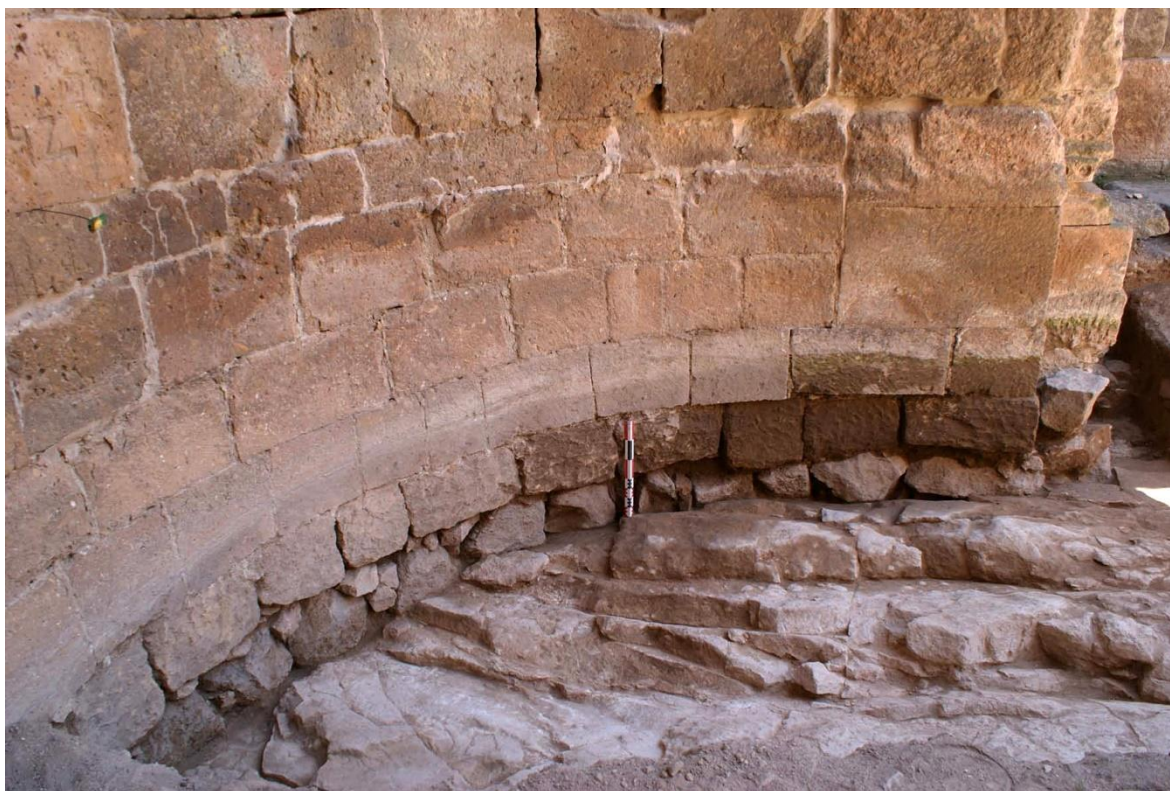
Fig. 5. Ereruyk, basilique, intérieur. Fondations de l'abside, partie sud. Cliché D. Martinez, LA3M, 2014.

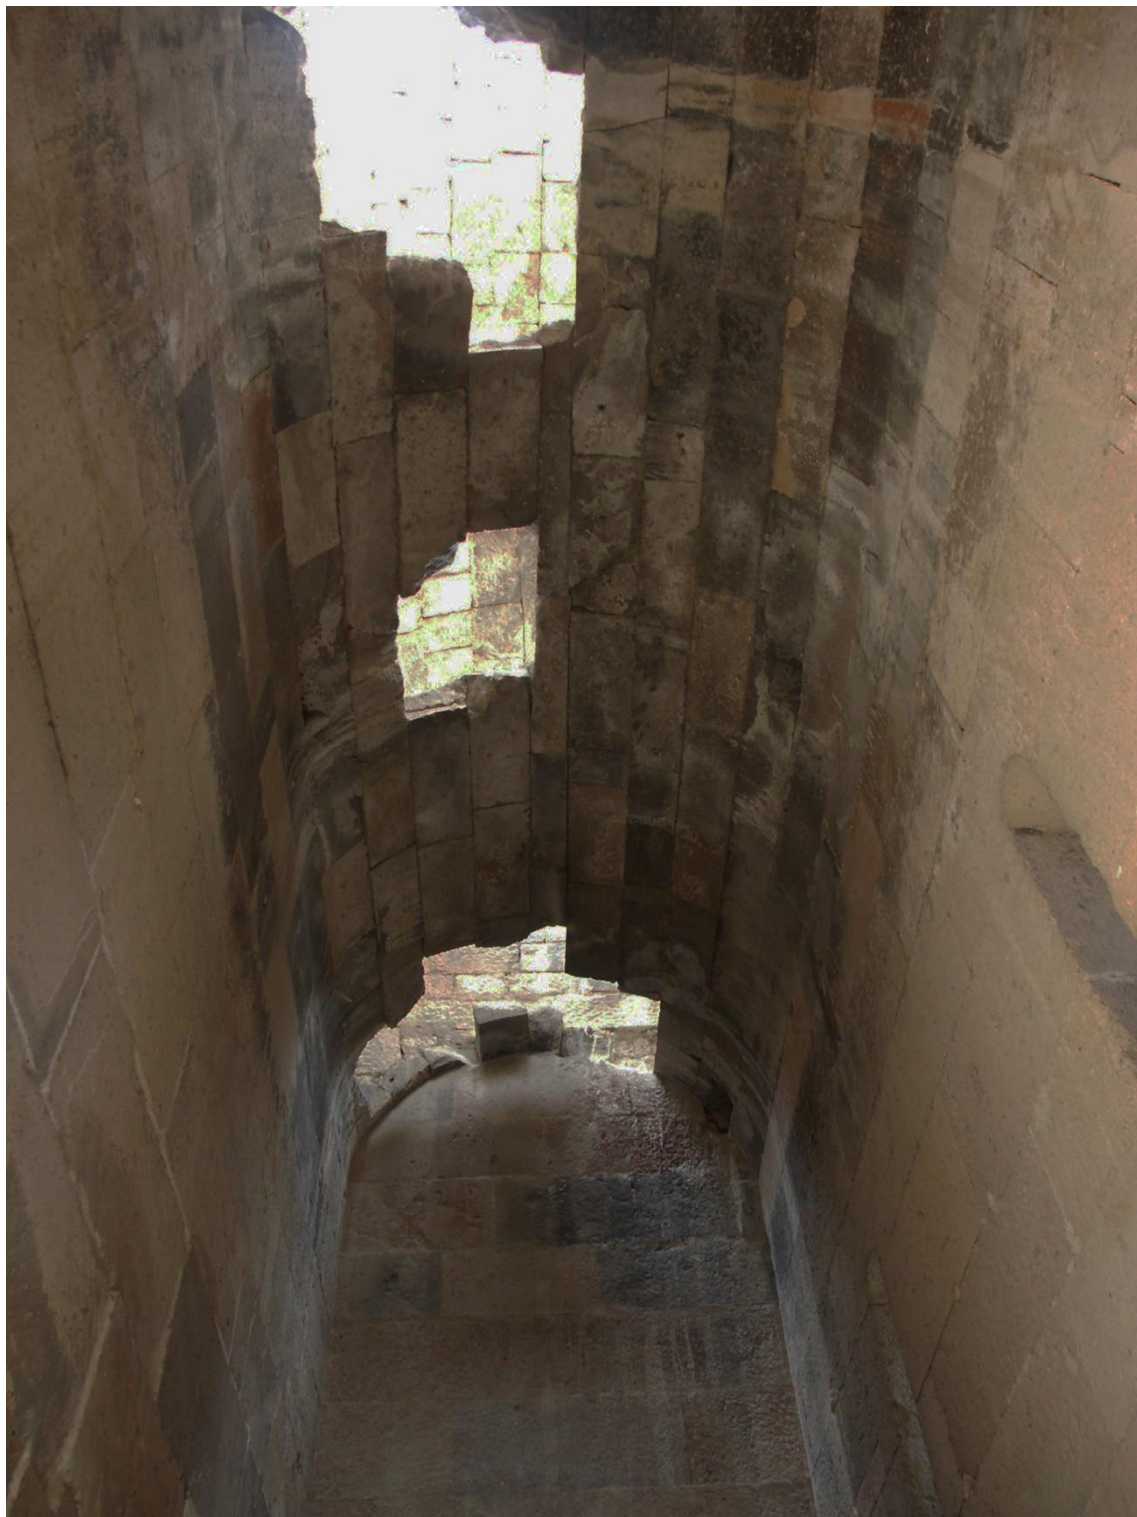
Fig. 11. Ereruyk, basilique. *Pastophorion* nord-est. Vue intérieure des deux voûtes superposées. Cliché P. Donabédian, LA3M, 2009.

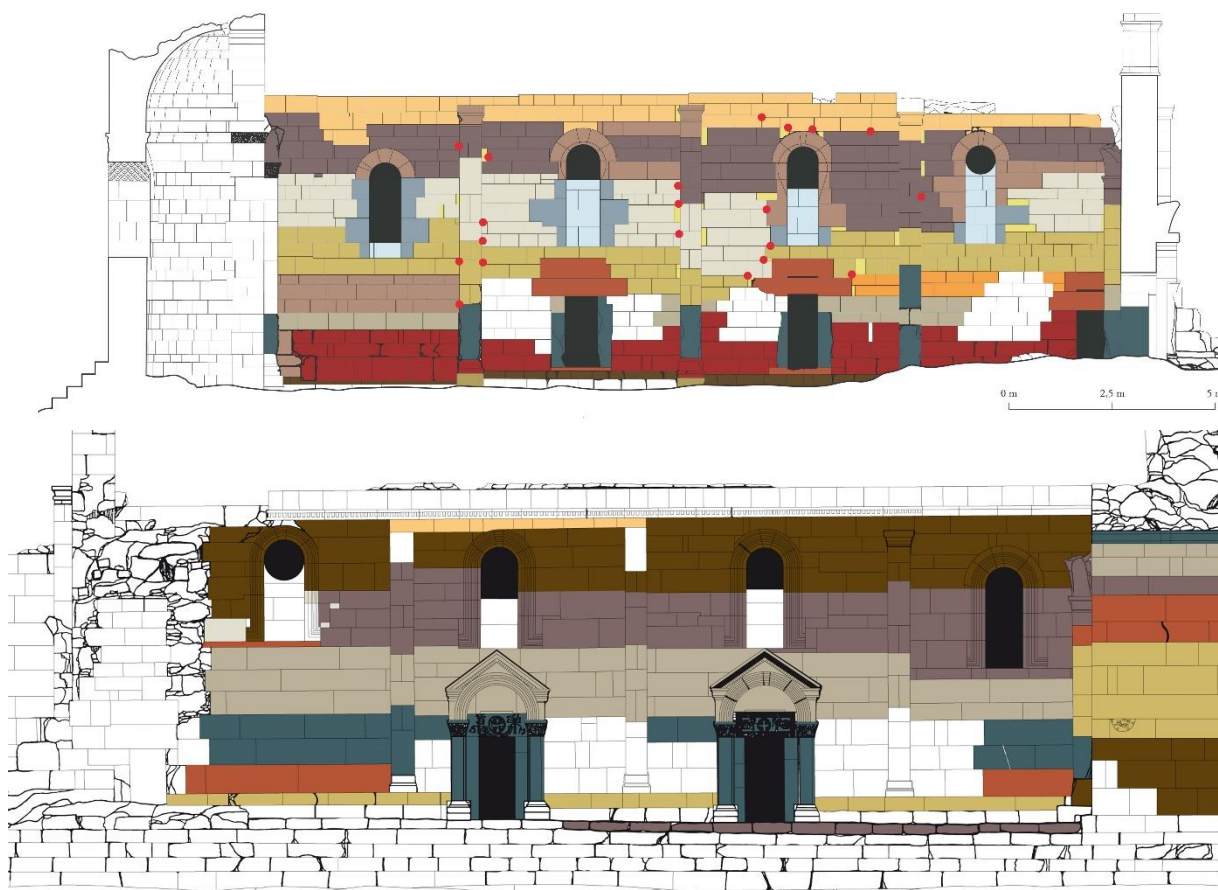
Fig. 13. Ereruyk, basilique. Etudes d'archéologie du bâti avec relevés pierre-à-pierre.
 - 13d. Mur sud, face intérieure. Principaux niveaux d'appareil dans les quatre travées. Raccords à échancrure (cercles rouges) ; blocs et chandelles de calage (jaune clair) ; obturations anciennes (bleu clair) ; reprises récentes en sous-œuvre (blanc).
 - 13e. Façade sud. Schéma des principaux niveaux d'appareil.

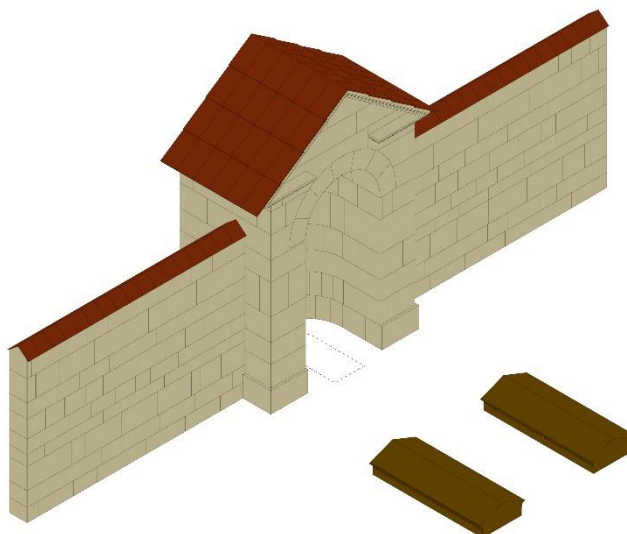
- 22b. Restitution hypothétique de l'élévation, vue du nord-ouest. Conception A. Hartmann-Virnich, DAO L. Maggiori, LA3M 2014, 2018.

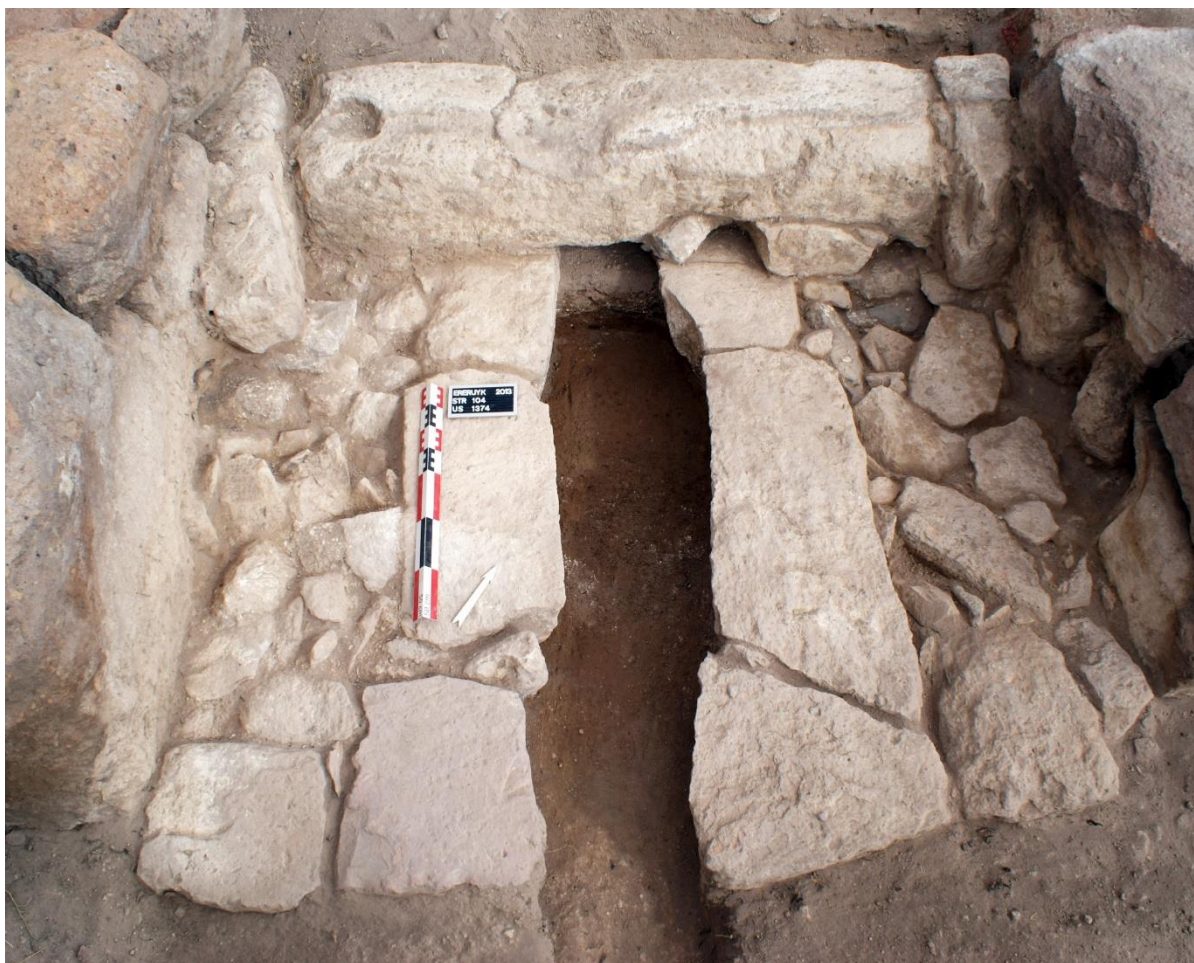
Fig. 28. Ereruyk, mur d'« enceinte » sud. Seuil de porte avec caniveau. Cliché L. Harutyunyan, LA3M, 2013.

Le mur sud est aujourd'hui si dégradé que toute tentative de datation semble impossible. Toutefois, comme le montre l'étude archéologique de la zone des piédestaux, la stratigraphie indique que, dans son état ancien, il remontait au moins aux III^e-V^e s., ce qui signifie qu'il avait probablement précédé la basilique. Les investigations de la mission ont révélé qu'une porte percée dans ce mur (**fig. 28**) ouvrait sur l'habitat établi plus au sud.

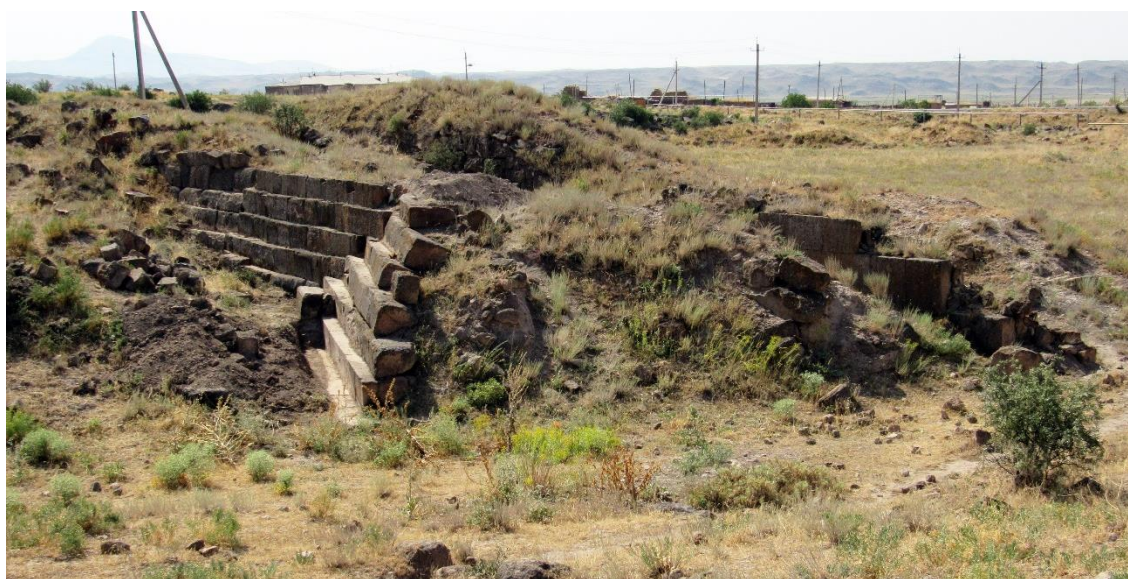
Fig. 42. Ereruyk, « barrage ». Face nord (amont) du troisième mur (à partir de l'aval). Vue du nord-ouest. Cliché P. Donabédian, LA3M, 2015.
