Ereruyk (Arménie). Principaux résultats de la mission archéologique du LA3M (2009-2016)

Patrick Donabédian, Andreas Hartmann-Virnich, Damien Martinez

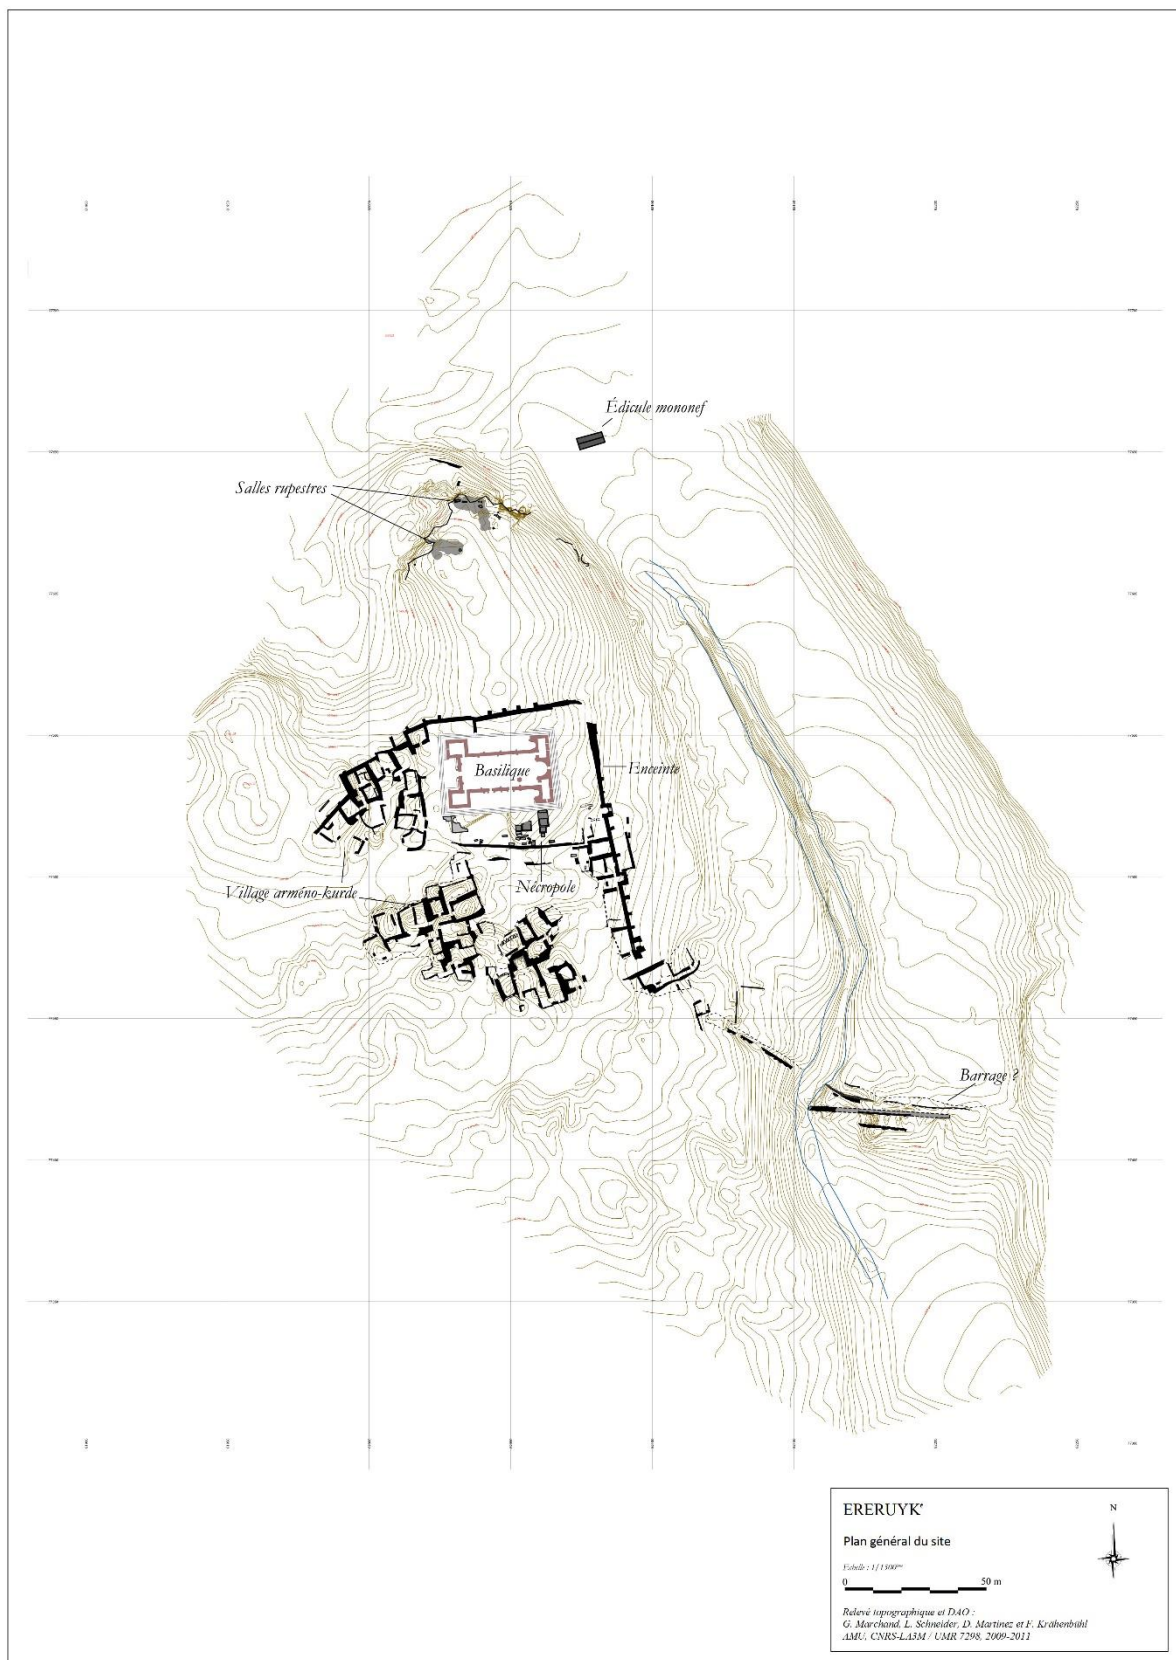
Fig. 2. Ereruyk, plan général du site. Relevé et DAO G. Marchand, L. Schneider, D. Martinez et F. Krähenbühl, LA3M, 2010-13.

Le complexe archéologique d'Ereruyk comprend les vestiges de plusieurs constructions (**fig. 2**) :

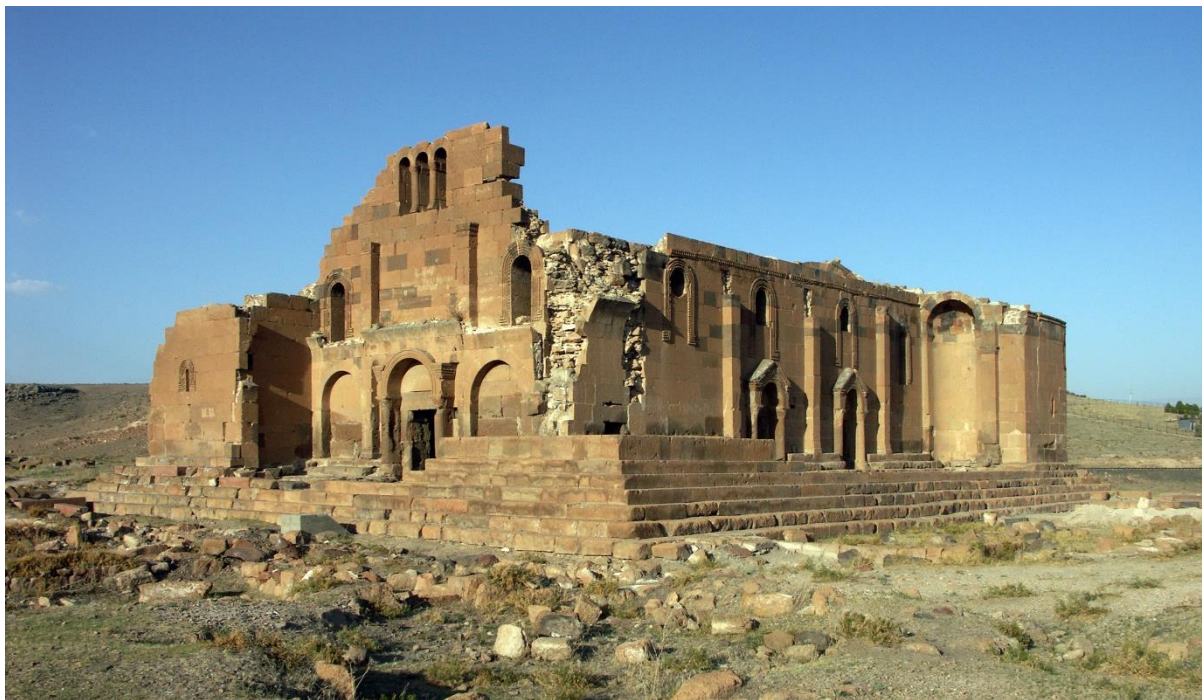
Fig. 3. Ereruyk, basilique. Vue générale du sud-ouest.
Cliché P. Donabédian, LA3M, 2012.

L'ensemble d'Ereruyk est dominé par les restes imposants de la basilique Saints-Jean-Baptiste-et-Étienne (**fig. 3**). Celle-ci appartient au groupe des structures allongées d'ouest en est, sans coupole, qui prédominent dans l'architecture culturelle arménienne de la première période chrétienne. Elle s'inscrit plus précisément dans le groupe des huit ou neuf basiliques à trois nefs (**fig. 4**). Elle est bâtie en tuf, selon la technique traditionnelle, proche de l'*opus caementicium* des Romains, avec un coffrage à deux parements de blocs soigneusement taillés sur leur face extérieure, entre lesquels est coulé un fourrage à mortier de chaux mêlé de sable et d'éclats de pierre.
