Ereruyk (Arménie). Principaux résultats de la mission archéologique du LA3M (2009-2016)

« Ereruyk (Arménie), Principaux résultats de la mission archéologique du LA3M (2009-2016) »

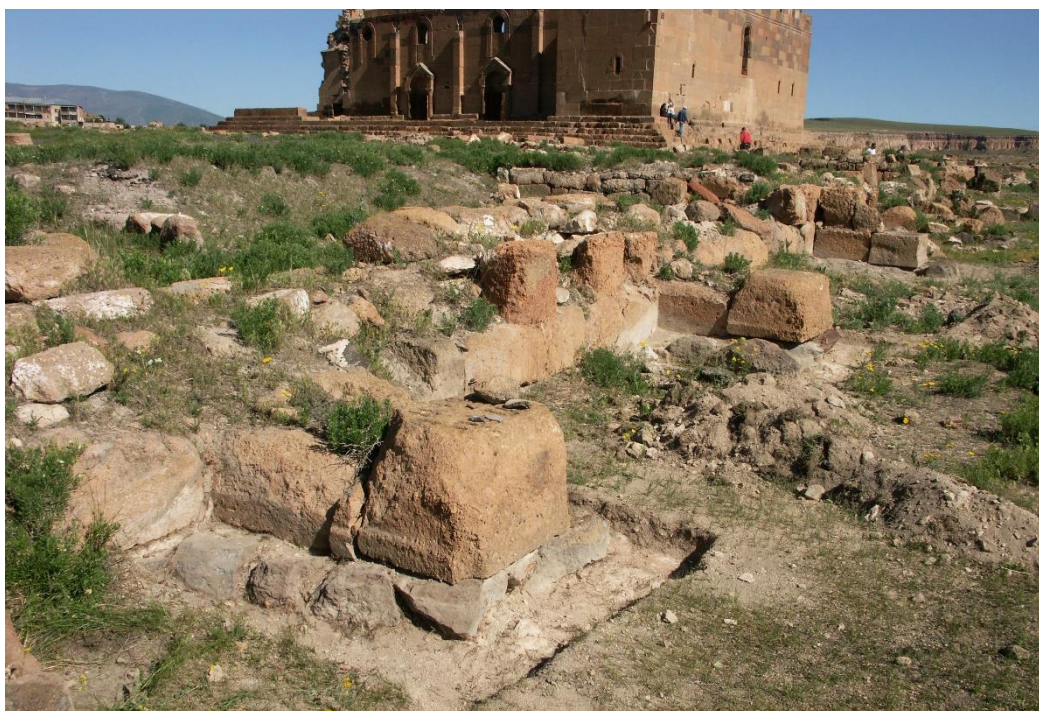
Fig. 20. Ereruyk, mur d'« enceinte » oriental. Partie sud vue du sud-est.
Cliché P. Donabédian, LA3M, 2014.

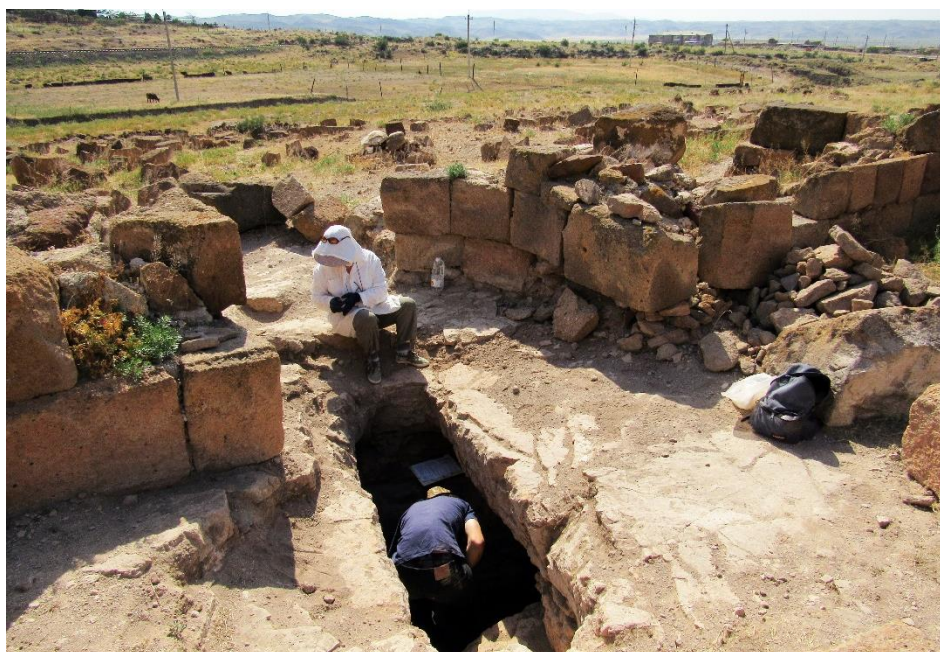
Fig. 22. Ereruyk, mur d'« enceinte » orientale. « Exèdre » nord.
- 22a. Fouille de la fosse sous la niche (2014-15), vue de l'ouest.
Cliché P. Donabédian, LA3M, 2015.

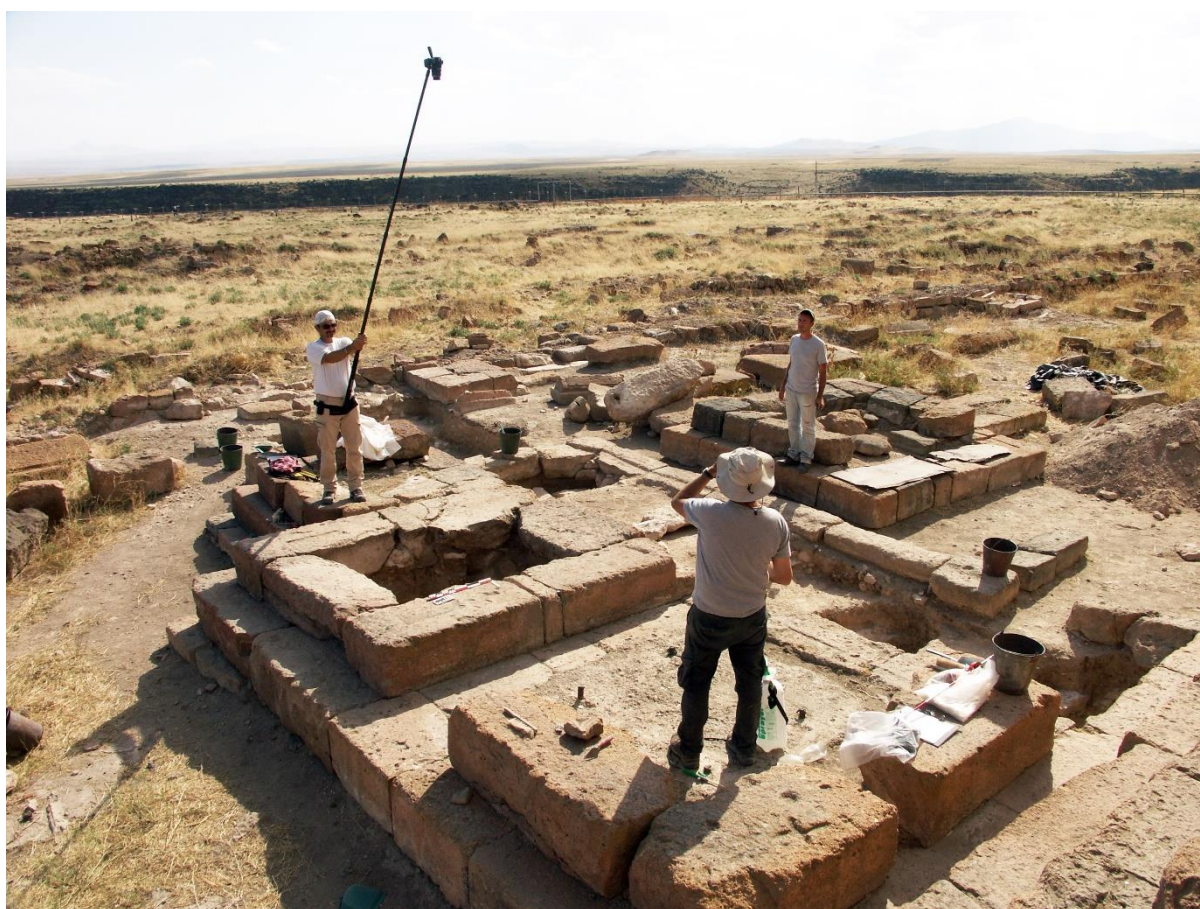
Fig. 24. Ereruyk, zone mémoriale-funéraire. Vestiges de piédestaux à gradins.
Cliché P. Donabédian, LA3M, 2013.

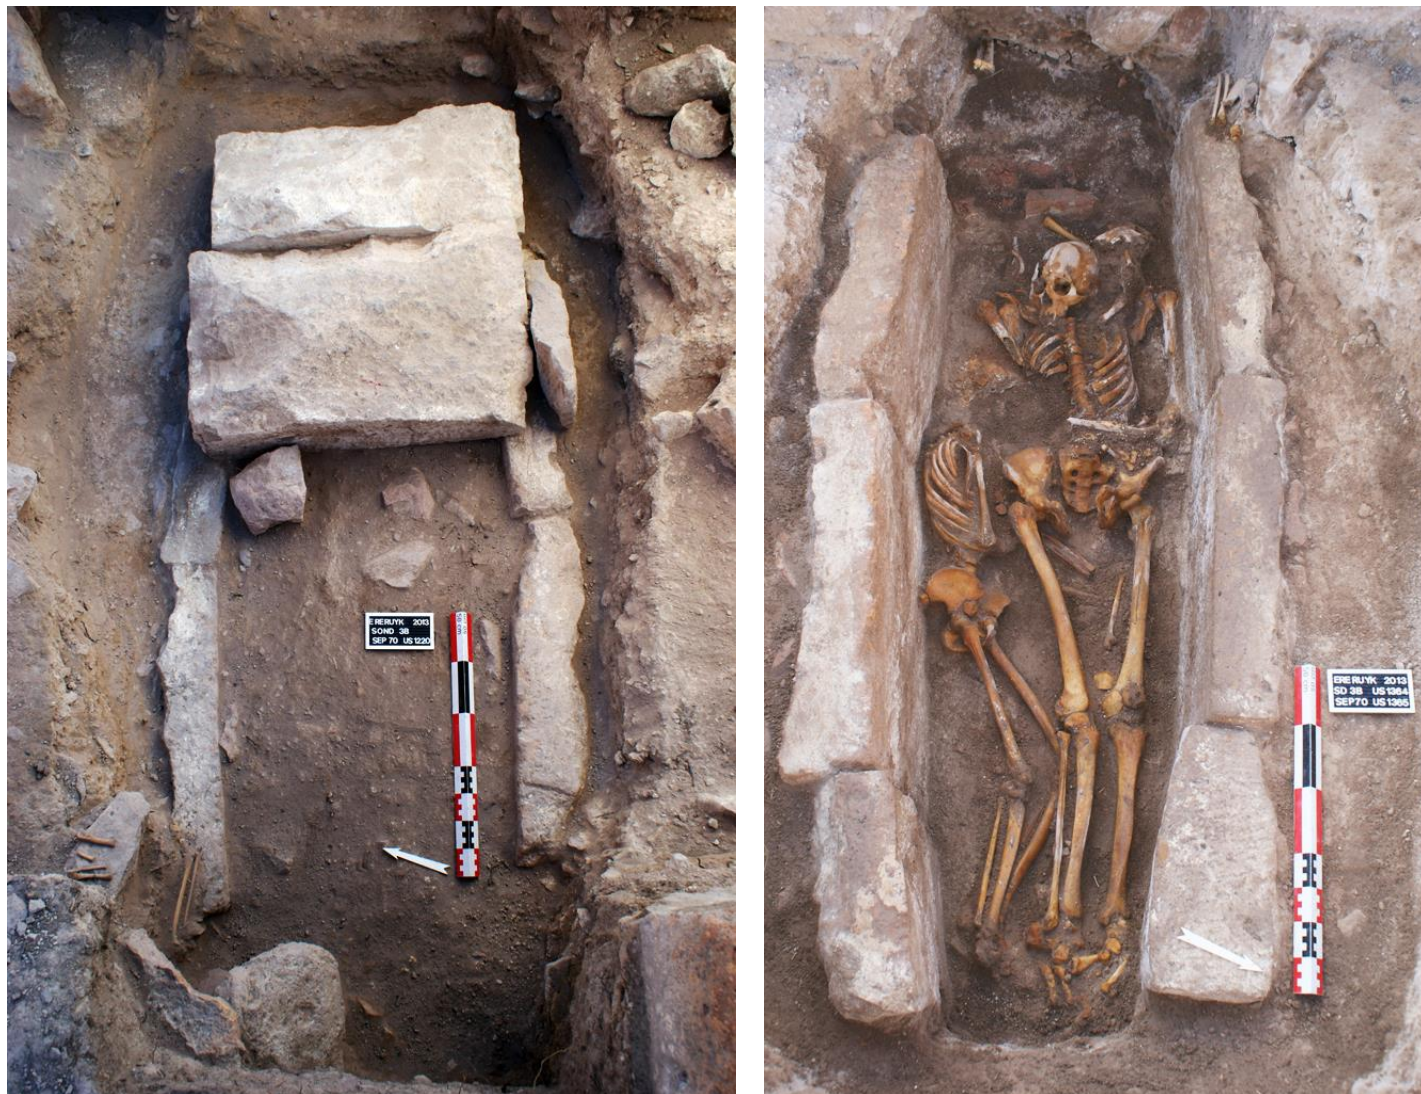
Fig. 27. Ereruyk. Cimetière au sud-est de la basilique. Sépulture 70 datée entre 256 et 421.
- 27a. Architecture de la sépulture. Cliché D. Martinez, LA3M, 2013.
- 27b. Inhumation double dans la sépulture. Cliché P. Bailet, LA3M, 2013.

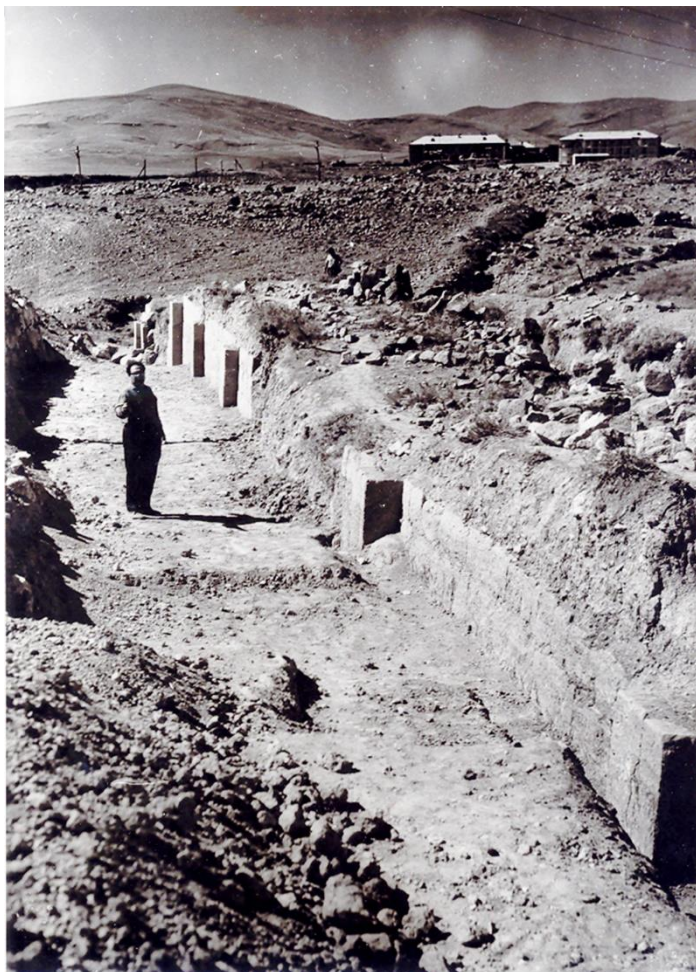
Fig. 40. Ereruyk, « barrage ». Dégagement du grand mur intermédiaire. Vue du sud-est. Campagne de 1958, dir. d'A. Sahinyan. Archives du Service de conservation des réserves et musées, Ministère arménien de la culture.

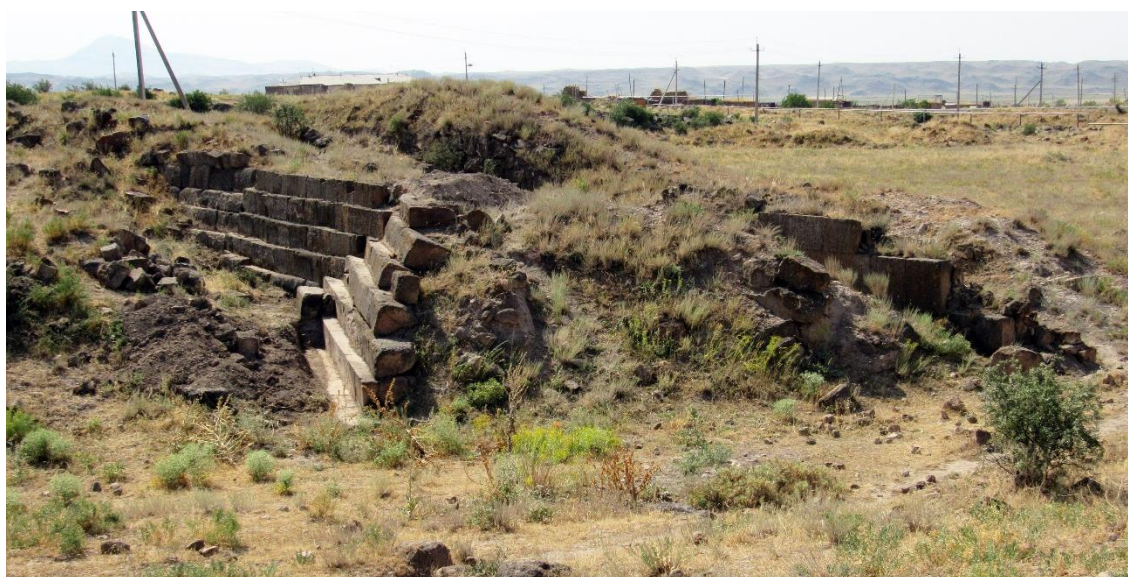
Fig. 42. Ereruyk, « barrage ». Face nord (amont) du troisième mur (à partir de l'aval). Vue du nord-ouest. Cliché P. Donabédian, LA3M, 2015.
