Ereruyk (Arménie). Principaux résultats de la mission archéologique du LA3M (2009-2016)

« Ereruyk (Arménie), Principaux résultats de la mission archéologique du LA3M (2009-2016) »

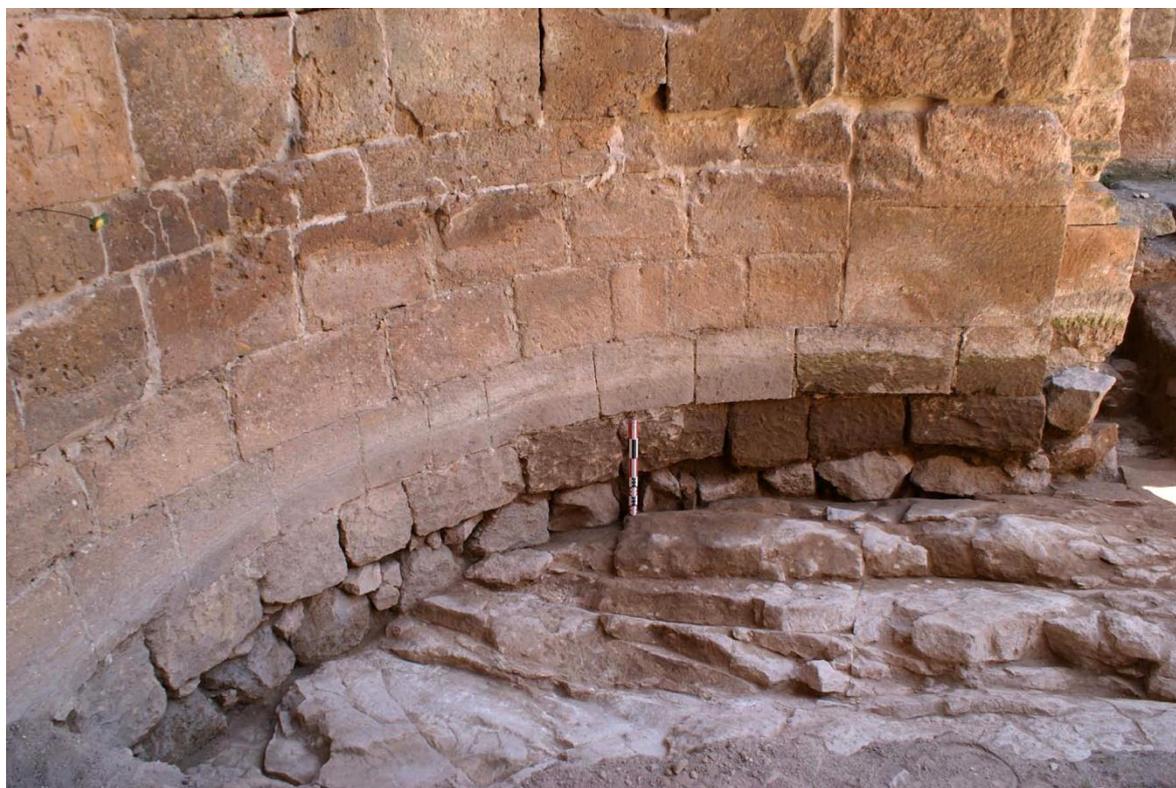
Fig. 5. Ereruyk, basilique, intérieur. Fondations de l'abside, partie sud. Cliché D. Martinez, LA3M, 2014.

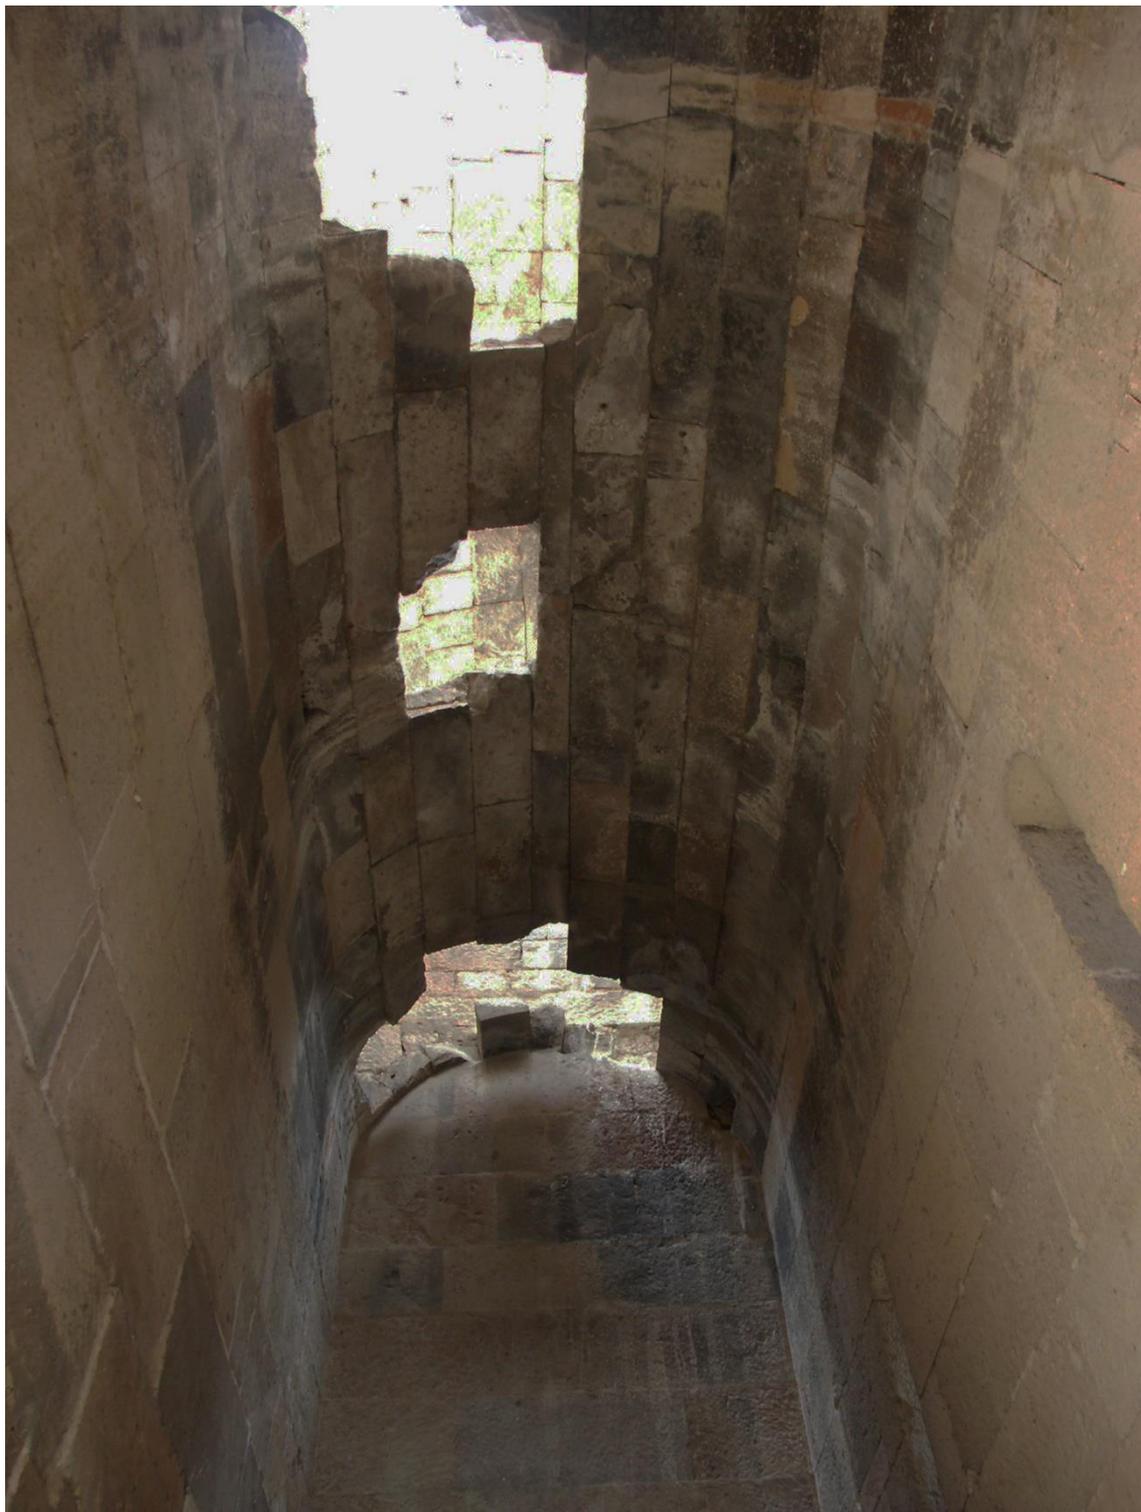
Fig. 11. Ereruyk, basilique. *Pastophorion* nord-est. Vue intérieure des deux voûtes superposées. Cliché P. Donabédian, LA3M, 2009.

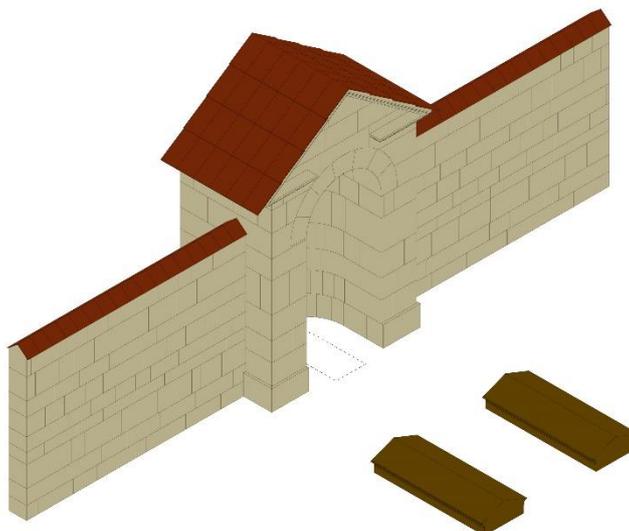
- 22b. Restitution hypothétique de l'élévation, vue du nord-ouest. Conception A. Hartmann-Virnich, DAO L. Maggiori, LA3M 2014, 2018.

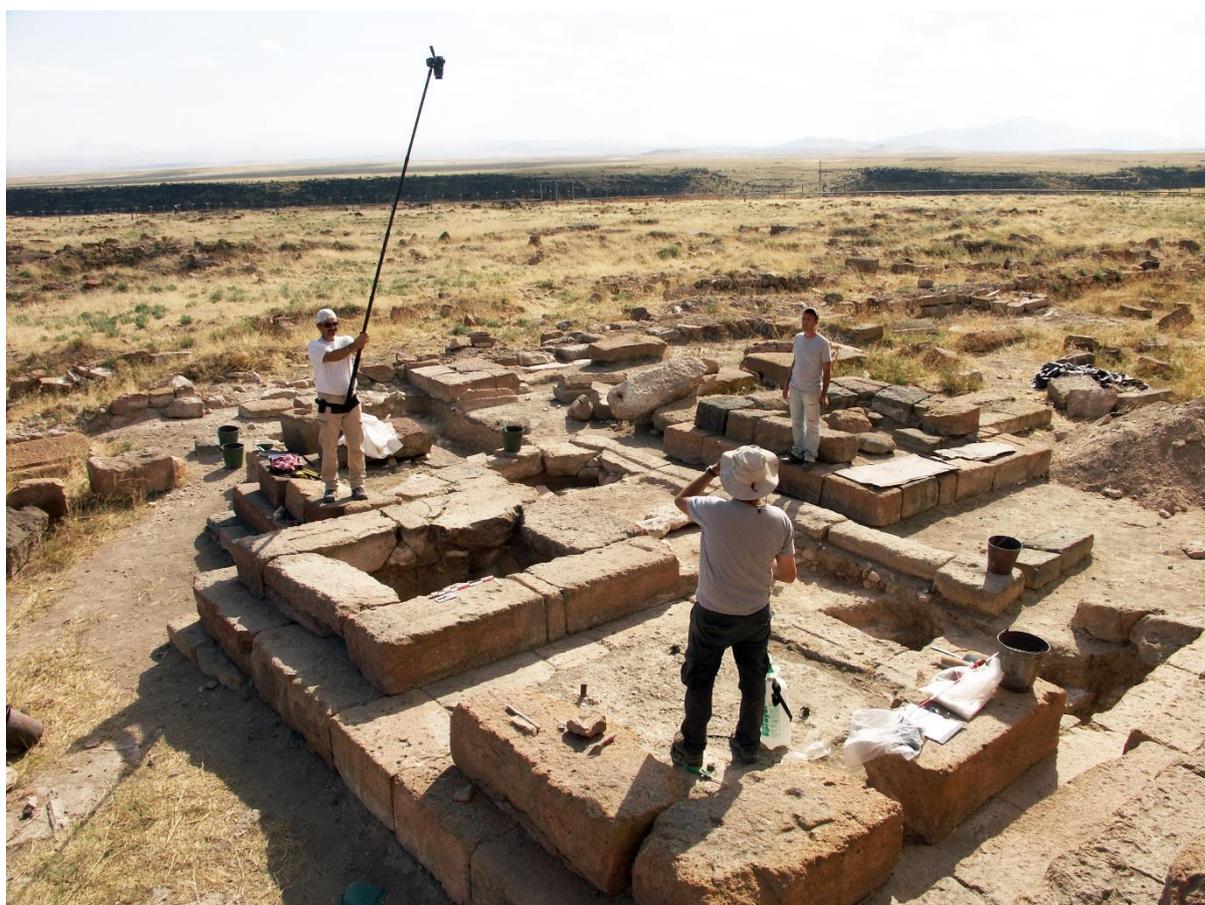
Fig. 24. Ereruyk, zone mémoriale-funéraire. Vestiges de piédestaux à gradins.
Cliché P. Donabédian, LA3M, 2013.

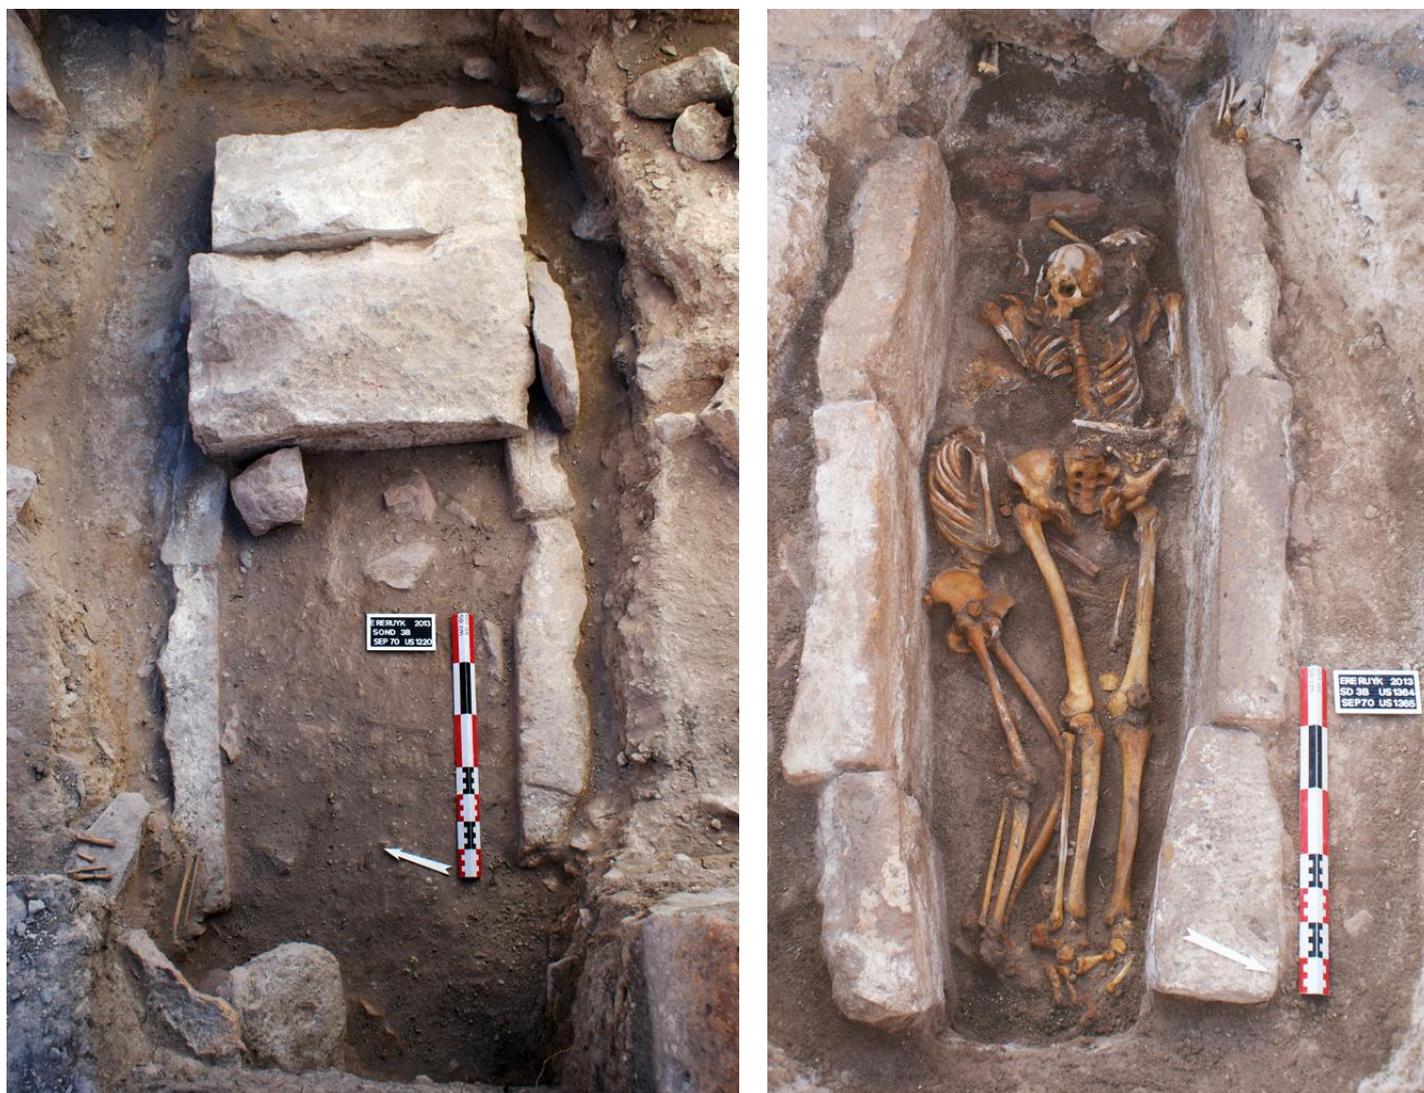
Fig. 27. Ereruyk. Cimetière au sud-est de la basilique. Sépulture 70 datée entre 256 et 421.
- 27a. Architecture de la sépulture. Cliché D. Martinez, LA3M, 2013.
- 27b. Inhumation double dans la sépulture. Cliché P. Bailet, LA3M, 2013.

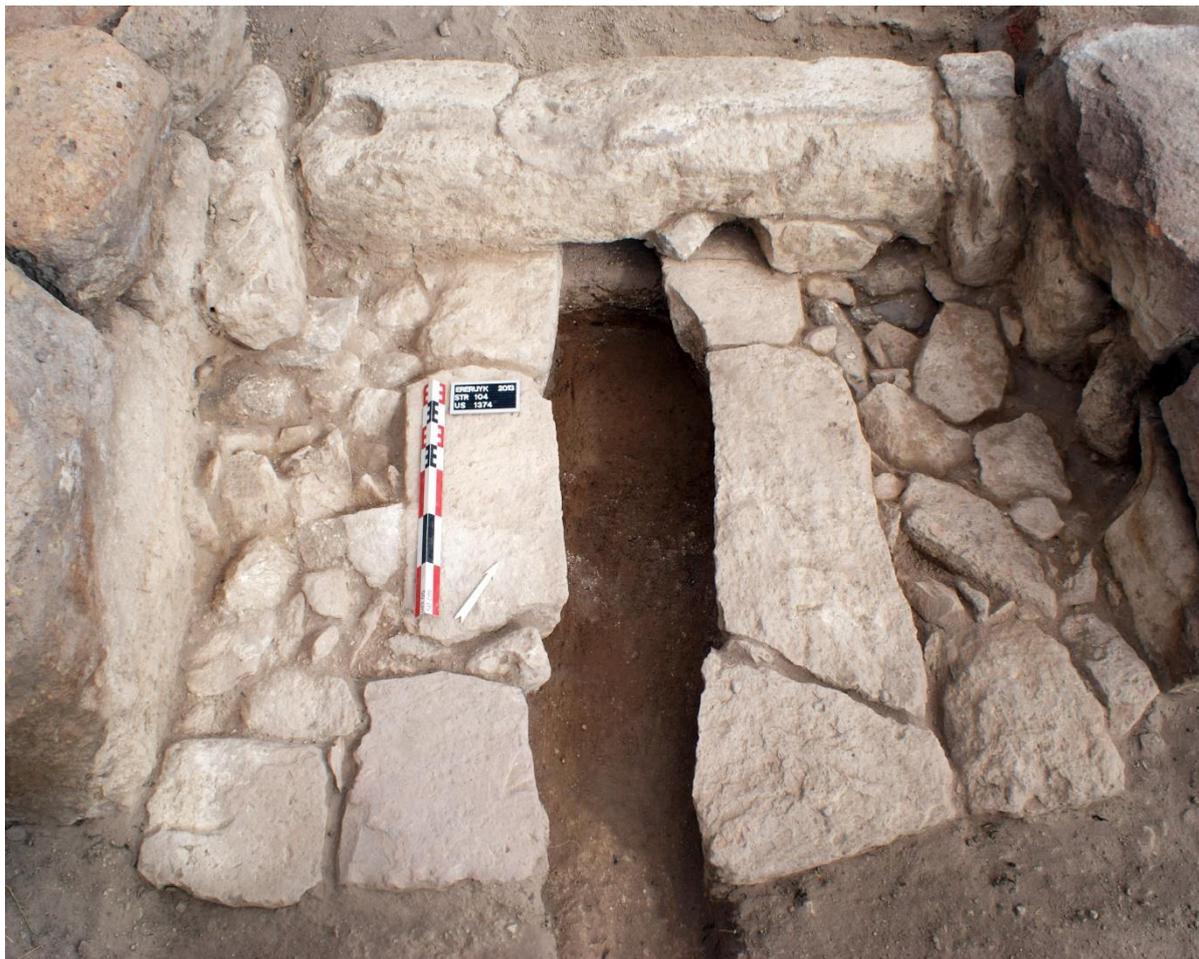
Fig. 28. Ereruyk, mur d'« enceinte » sud. Seuil de porte avec caniveau. Cliché L. Harutyunyan, LA3M, 2013.

Le mur sud est aujourd'hui si dégradé que toute tentative de datation semble impossible. Toutefois, comme le montre l'étude archéologique de la zone des piédestaux, la stratigraphie indique que, dans son état ancien, il remontait au moins aux III^e-V^e s., ce qui signifie qu'il avait probablement précédé la basilique. Les investigations de la mission ont révélé qu'une porte percée dans ce mur (**fig. 28**) ouvrait sur l'habitat établi plus au sud.

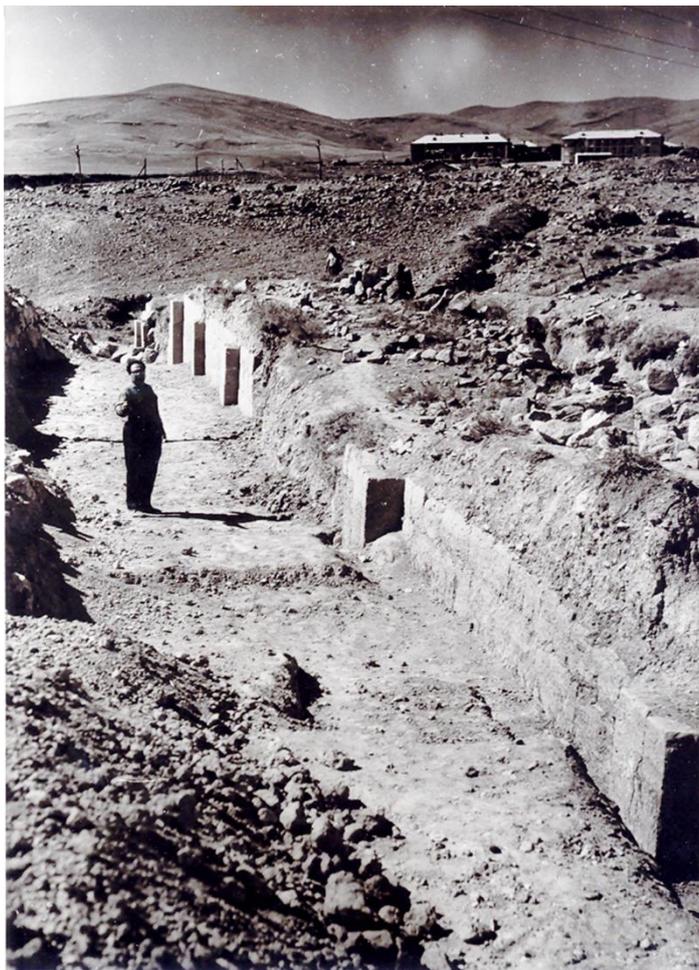
Fig. 40. Ereruyk, « barrage ». Dégagement du grand mur intermédiaire. Vue du sud-est. Campagne de 1958, dir. d'A. Sahinyan. Archives du Service de conservation des réserves et musées, Ministère arménien de la culture.

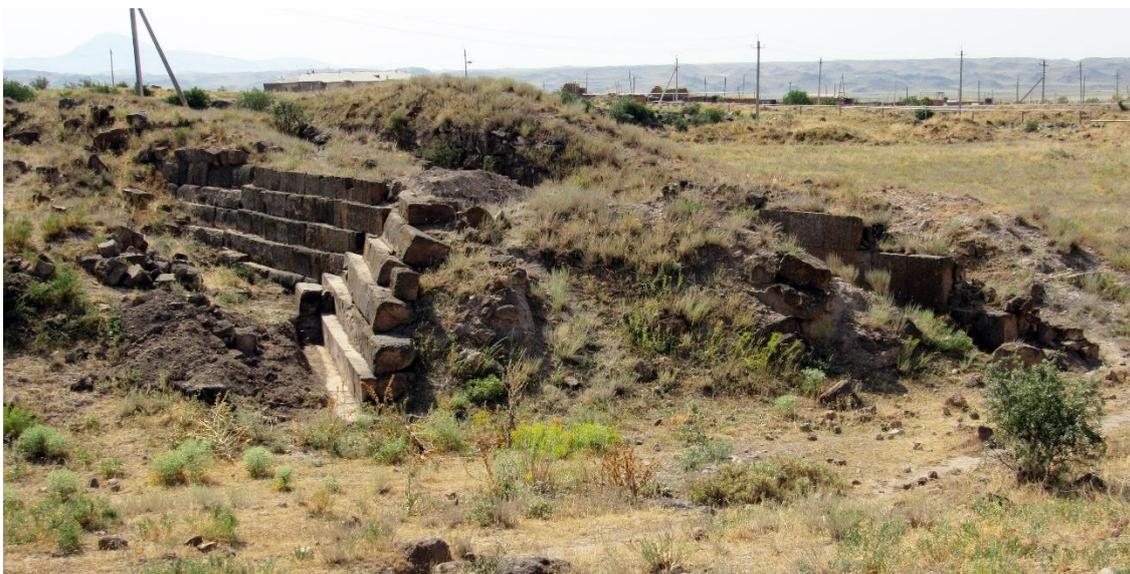
Fig. 42. Ereruyk, « barrage ». Face nord (amont) du troisième mur (à partir de l'aval). Vue du nord-ouest. Cliché P. Donabédian, LA3M, 2015.

Restent également incertaines la cause de la destruction de la partie occidentale du troisième mur et la relation de son secteur médian avec une reprise ou réfection partielle qui suggère le maintien de la structure sur un temps relativement long. Quoi qu'il en soit, la chronologie des structures successives confirme l'existence et l'entretien d'ouvrages monumentaux à la périphérie du site religieux, dont il ne subsiste que peu de traces.
