Enduits peints et éléments de décor architectural mis au jour dans la maison romaine du Nord de la colline de Fabrika à Nea Paphos (Mission archéologique française à Paphos/MafaP)

Claire Balandier, Ségolène de Pontbriand

Enduits peints et éléments de décor architectural mis au jour dans la maison romaine du Nord de la colline de *Fabrika* à Nea Paphos (Mission archéologique française à Paphos/MafaP)*

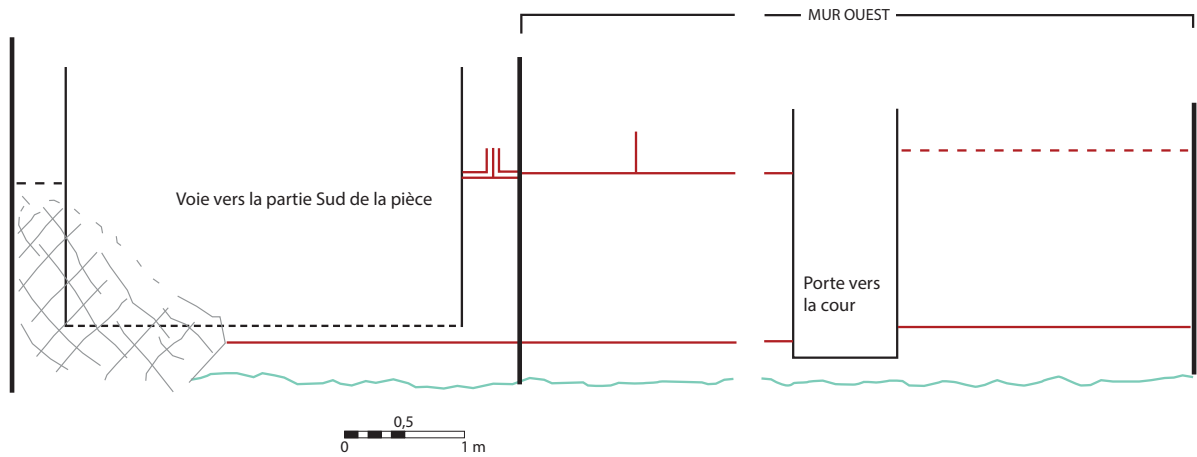
Fig. 2. Restitution du décor de la pièce 3 (dessin : Fr. Alabe). À gauche la base du mur sud; à droite le mur ouest
