# Enduits peints et éléments de décor architectural mis au jour dans la maison romaine du Nord de la colline de Fabrika à Nea Paphos (Mission archéologique française à Paphos/MafaP)

# Enduits peints et éléments de décor architectural mis au jour dans la maison romaine du Nord de la colline de *Fabrika* à Nea Paphos (Mission archéologique française à Paphos/MafaP)\*

**Keywords:** Nea Paphos, *Fabrika* hill, House at northern slope, painted decoration, elements of architectural decoration, excavations 2008–2009, mission Fr. Alabe 2010–2011

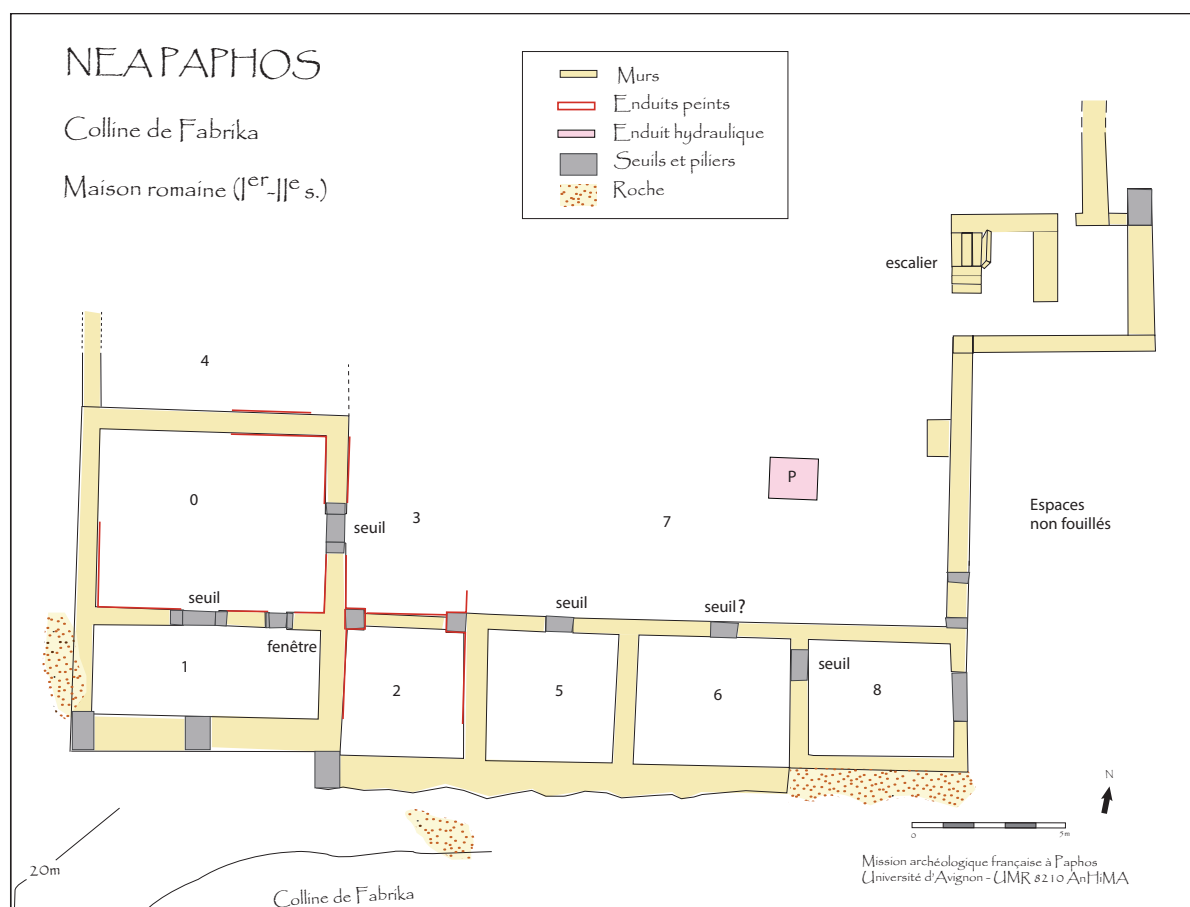
Fig. 1. Plan du bâtiment romain en cours de fouilles au Nord de la colline de *Fabrika* (dessin : É. Rossignol)

Cet édifice semble organisé autour d'une cour (espace 7) (fig. 1). Celle-ci est délimitée à l'Ouest par les espaces 2 et 3, au Sud par les espaces 5, 6 et 8 et à l'Est par une aile dont seul l'escalier d'accès à l'étage a été dégagé. Les vestiges d'un revêtement imperméabilisant (ciment hydraulique) ont été découverts dans la partie orientale de la cour : il semble s'agir du fond d'un bassin quadrangulaire situé à 3,90 m des ailes sud et est. Il est difficile de préciser, dans l'état actuel de la fouille, s'il appartient à la dernière phase d'existence du bâtiment ou s'il existait dès la création de cette maison. Il semble, en effet, que cet édifice soit un habitat à caractère privé édifié, au I<sup>er</sup> siècle ap. J.-C., sur le fond d'une carrière hellénistique. Nous allons voir que les deux premières phases d'existence de cette maison étaient décorées d'enduits peints. De sa dernière phase d'utilisation subsistent des éléments de décor qui proviennent vraisemblablement de la cour. Néanmoins, les rares éléments architecturaux qui ont survécu proviennent tous de la couche de destruction ou d'abandon du bâtiment comme nous le verrons. Nous présenterons ainsi d'abord le décor peint puis les éléments de décor architectural mis au jour lors des fouilles.

Les éléments de décor architectural ont été découverts principalement au cours du dégagement des espaces 2, 3, 5 et 7 (**fig. 1**). Les espaces contigus (2 et 5), séparés par un mur de blocage nord/sud, ouvrent au Nord, sur une zone de la maison dont la configuration même est incertaine (espaces 3 et 7)<sup>23</sup>. Dans l'état actuel de la recherche (la fouille et l'étude sont inachevées), il n'est pas possible de restituer le programme décoratif de la maison. De nombreuses questions, en effet, restent à régler sur l'organisation générale de celle-ci ou sur la fonction des espaces qui la composent. Nous ne présentons donc ici qu'une étude préliminaire des différents éléments architecturaux mis au jour sur ce chantier sous la forme d'un catalogue descriptif en attendant les futurs développements des travaux de terrain<sup>24</sup>. Précisons également que ces différents éléments ne sont pas nécessairement liés à l'architecture de la maison, et qu'ils peuvent provenir de la destruction d'autres monuments situés dans le voisinage, puisque nous sommes ici dans une zone de dépotoir antique (et moderne). Sont présentés ici, d'une part, les supports libres, et, d'autre part, les éléments de décor appliqués.

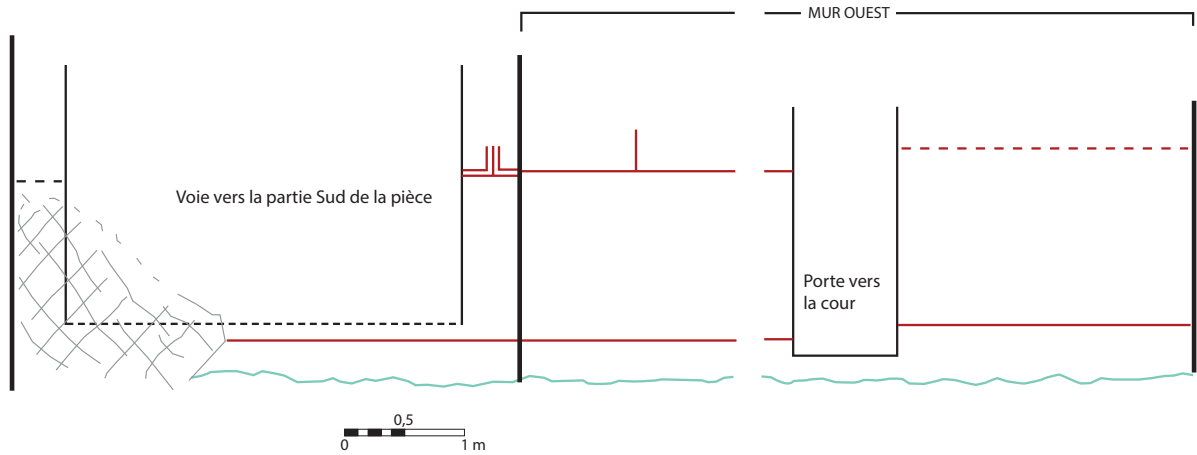
Fig. 2. Restitution du décor de la pièce 3 (dessin : Fr. Alabe). À gauche la base du mur sud; à droite le mur ouest

de fragments comportant un fond blanc et une ligne rouge, verticale ou horizontale, dite filet. Ce filet rouge décorait aussi bien les parois à mi-hauteur, délimitant vraisemblablement des cadres, comme à la base des murs des espaces 2 et 3, dessinant des plinthes (fig. 2–3). Au bas de la face est du mur ouest de l'espace 3, au Sud de la porte entre les espaces 3 et 0, Fr. Alabe a observé que « la disposition de ces filets correspond à l'évocation d'un appareil monumental, dans la tradition des décors hellénistiques, mais en lignes peintes et non gravées dans le mortier frais. (...) Des filets simples évoquent une assise de blocs en zone supérieure et une plinthe (continue?) au ras du sol; la plinthe se poursuit au pied du pilier et de l'embranchement entre les deux piliers [en fait les deux extrémités du mur de séparation entre les espaces 2 et 3] – l'enduit a disparu sur le tiers oriental de la baie et sur le pilier est [l'extrémité est du mur]. Sur la face nord du pilier ouest [l'extrémité ouest du mur, accolée à la face est du mur ouest de l'espace 2], les filets dessinant l'assise de blocs de la zone supérieure sont redoublés, représentant donc une maçonnerie plus soignée »<sup>4</sup>.

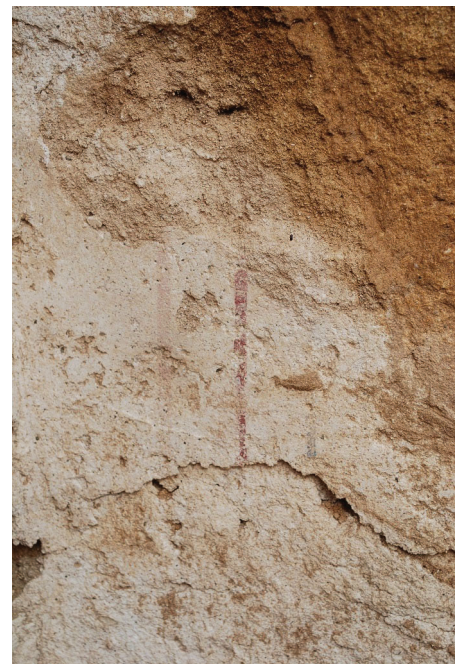
Fig. 3. Filets parallèles

Parfois, ce filet rouge est doublé, voire triplé, d'un filet grisâtre qui lui est parallèle (fig. 3). Sur le mur ouest de la pièce 2, à 1,50 m au Sud de l'angle avec le mur nord, Fr. Alabe a pu voir un décor figuré dans lequel elle a reconnu une hampe à volutes : « deux épaisses virgules ascendantes et divergentes de part et d'autre d'une tige centrale sont reconnaissables comme une hampe à volutes »<sup>5</sup> (fig. 4). Cette hampe sombre, dessinée au pinceau, se trouve dans l'angle supérieur droit d'un cadre délimité par deux filets rouges, vertical et horizontal, précisément à 15 cm sous cet angle. Dans son rapport de 2011, Fr. Alabe précise que « ce motif est assez fréquent, dans sa version la plus simple, dans des décors de la fin du I<sup>er</sup> siècle av. J.-C., aussi bien en Italie (maison d'Auguste à Rome, maison des Noces d'argent à Pompéi, Solonte, Oplontis) qu'en Gaule (Glanum, Ensérune), en Grèce (Théra) ou au Levant (Masada). Le motif des hampes en volutes est repris à la fin du IV<sup>e</sup> siècle apr. J.-C. en Asie Mineure et dans le bassin égéen (Théra, Délos, Kos, Ptolémaïs, Éphèse) »<sup>6</sup>. Selon elle,

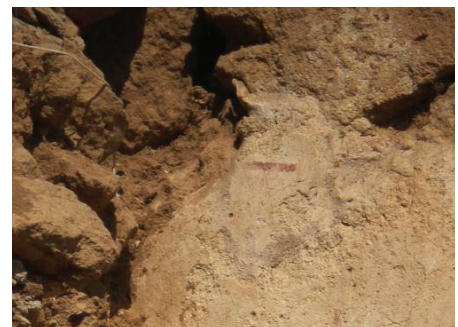
Fig. 4. Hampe à volutes (pièce 2)

Si l'on prend la peine de se référer à ces exemples de hampes fleuries et d'observer ceux-ci attentivement, on constate qu'ils sont en fait très variés, les volutes étant plus au moins enroulées et les hampes plus ou moins fines<sup>8</sup>. Dans notre cas, autant que l'état de conservation du décor le permette (fig. 4), la fleur est plutôt épaisse et ses volutes peu enroulées. En cela, elle se rapproche du traitement des fleurs de lotus visibles à Théra<sup>9</sup> et sur un fragment d'enduit peint provenant de Sébasté et comparable à des exemples italiens d'époque augustéenne appartenant à la fin du Second Style ou au Troisième<sup>10</sup>. En définitive, les deux exemples de hampes fleuries qui semblent les plus proches de celui de Paphos se trouvent à Massada, dans la pièce 15 du Palais Nord (terrasse inférieure) et à Jérusalem, dans une maison (pièce 27) mise au jour sur le Mont Sion, respectivement daté du dernier quart du I<sup>er</sup> siècle av. J.-C. et du I<sup>er</sup> siècle ap. J.-C.<sup>11</sup> L'exemple hiérosolymitain ne présente pas précisément de hampes fleuries, mais les fleurs qui jaillissent des angles supérieurs des cadres décorés de guirlandes sont les plus ressemblantes avec notre exemple paphien.

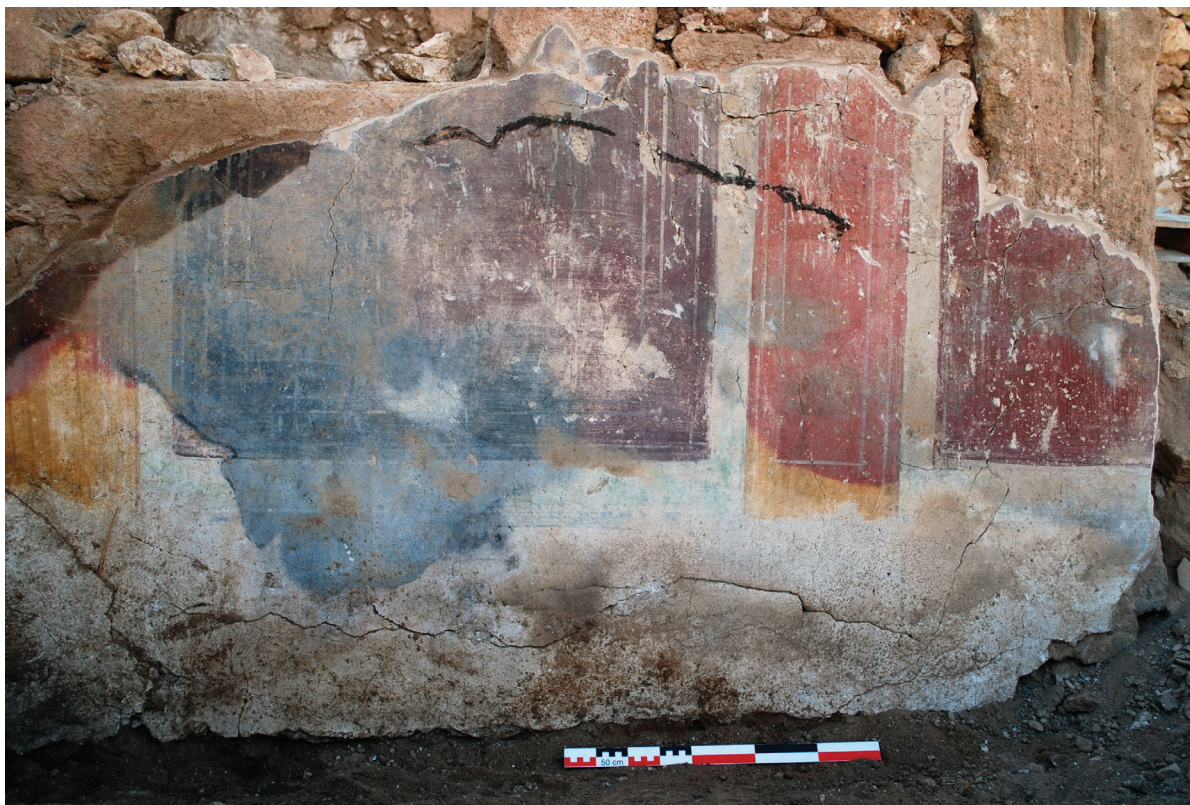
Fig. 5. Espace 0. Face nord du mur sud : enduit peint *in situ* dans la partie inférieure. Vue vers le Sud

Voyons maintenant les enduits peints mis au jour dans l'espace 0 qui présentent un autre type de décor. Les murs est, sud et ouest de cet espace étaient en effet décorés différemment, à en juger par la partie inférieure préservée *in situ* (fig. 5).

dans leur partie inférieure (**fig. 5–6**): leur couleur rouge vif est due à leur oxydation par le feu, lié soit aux activités artisanales effectuées dans la pièce après l'abandon du bâtiment, soit à la décharge moderne<sup>12</sup>.

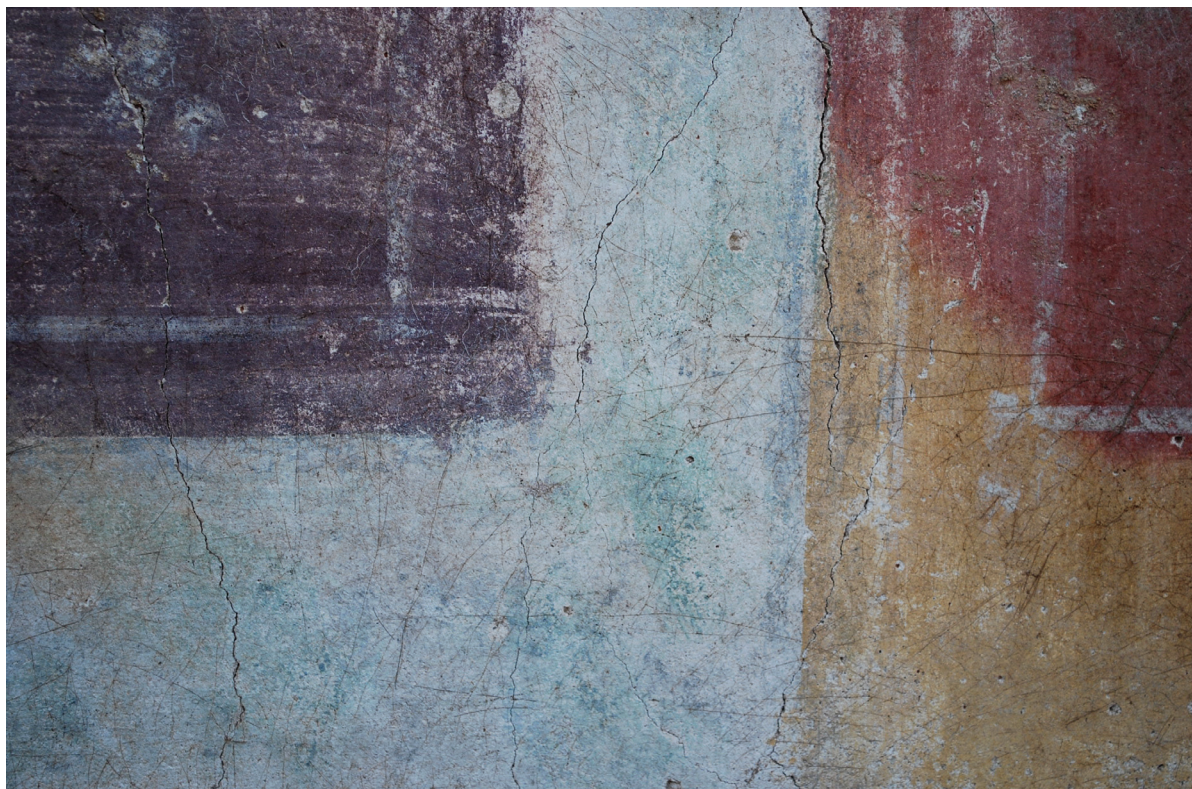
Fig. 6. Espace 0. Face nord du mur sud. Détail

Les panneaux larges sont d'une teinte allant du rouge bordeaux à violet foncé, mais là aussi la couleur a pu évoluer sous l'effet des flammes. On constate, en effet, que dans la partie ouest du mur, qui ne semble pas avoir subi l'effet du feu (le jaune des panneaux verticaux est intact), le panneau large qui précède est d'un rouge plus vif. Enfin, ces panneaux colorés sont rehaussés de traits de pincesaux verticaux et horizontaux dessinant des cadres, parfois concentriques. Les angles des cadres centraux se terminent parfois par une petite projection ou plumée (**fig. 6–7**) jaillissant de l'angle droit.

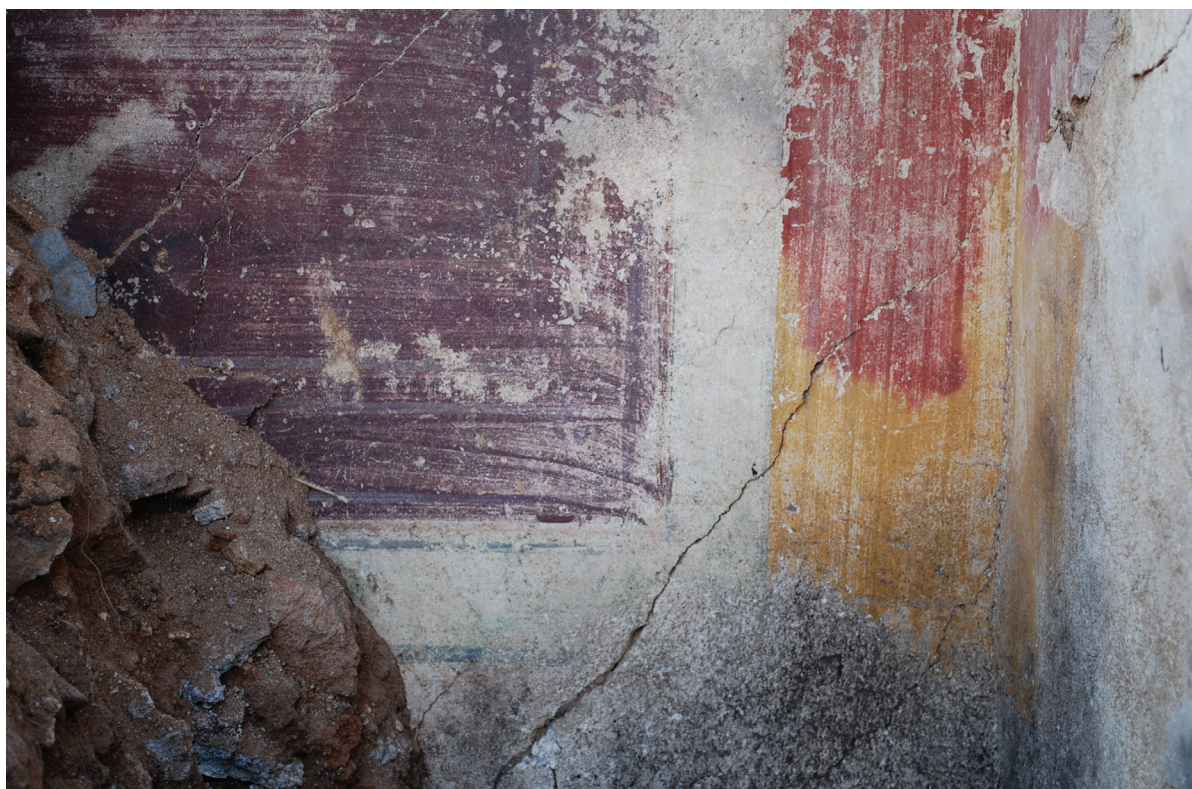
Fig. 7. Espace 0. Face ouest du mur est et angle avec la face nord du mur sud

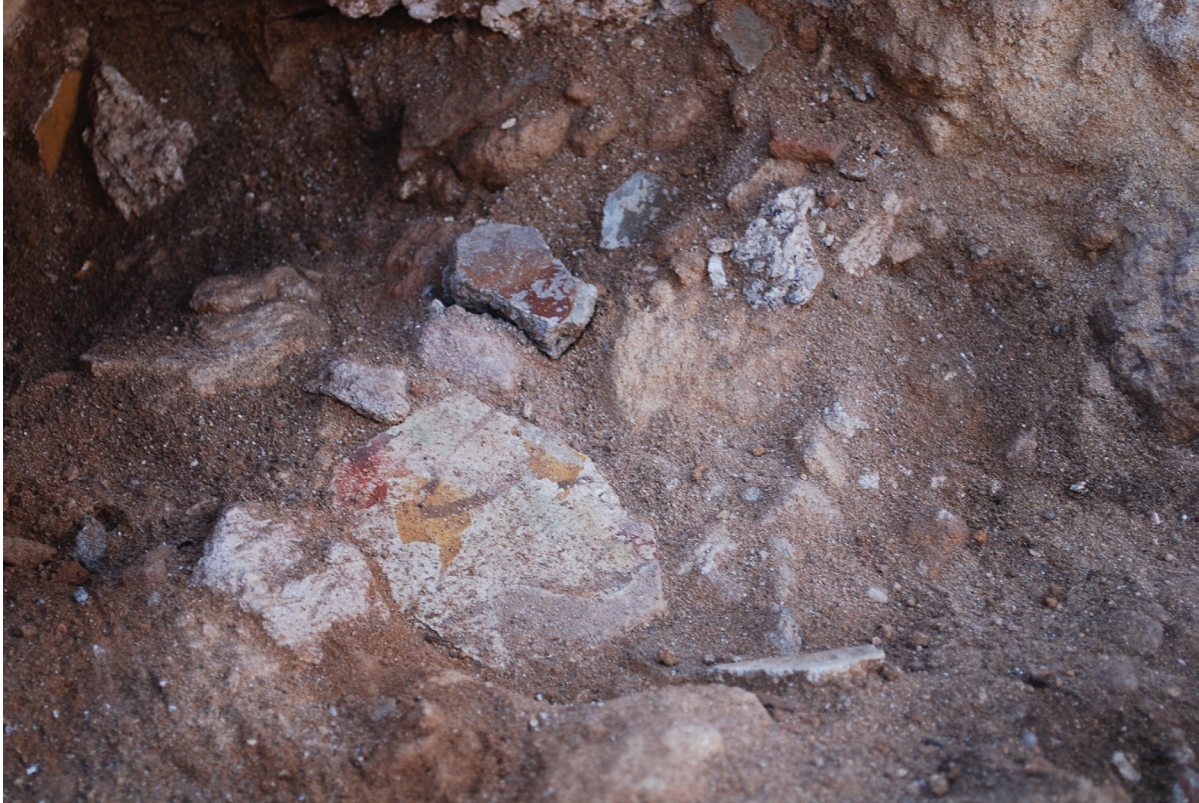
Fig. 8. Espace 0. Dans la couche de destruction, décor fragmentaire semblant imiter la brèche ou l'alabastr

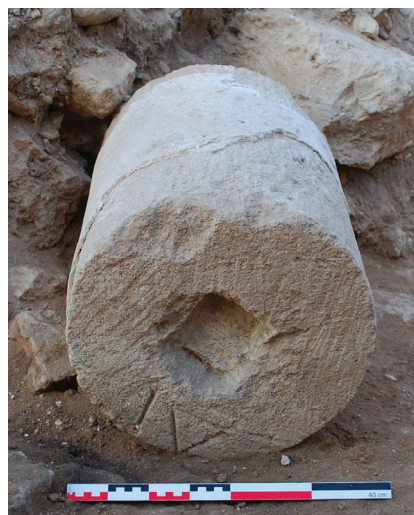
Fig. 9. Tambour de colonne n°4

#### *n°4: Tambour de colonne (fig. 9)*

- Dimensions : hauteur 56,5 cm, diamètre : 39 cm
- Fût : Ce tambour lisse est complet. Il a été recouvert d'une couche d'enduit, en partie dégradée.
- Lit d'attente ou de pose ? : Trou de goujon carré, mais arrondi sur les bords : 10 cm de côté. Présence de deux caractères grecs (delta et iota, ce qui correspondrait au nombre 14) tracés à la règle et gravés.

Fonction : Le nombre delta iota pourrait correspondre à l'emplacement de ce tambour dans la colonne, soit, s'il s'agit du tambour le plus élevé, une hauteur de colonne comprise entre 7 m et 8 m.
