Projet Collectif de Recherche 2022-2024

Gennes (Maine-et-Loire)

L'AGGLOMÉRATION ANTIQUE ET SON DEVENIR AU HAUT MOYEN ÂGE

RAPPORT INTERMÉDIAIRE D'ACTIVITÉS SCIENTIFIQUES 2023

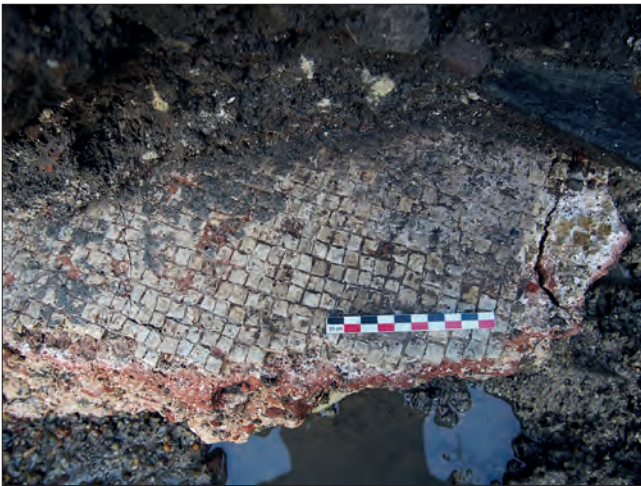
Fig IV-10 - Le sol apprêté de mosaïques dans le sondage de sauvetage de la Rue de la Cohue © Cliché X Favreau 2019.

- Les vestiges lacunaires d'un bâtiment d'époque romaine de facture soignée – possiblement public – découverts fortuitement, en décembre 2018, dans la partie centrale de la rue de la Cohue (Favreau 2019), près de l'église Saint-Vétérin (fig IV-10 et IV-11).

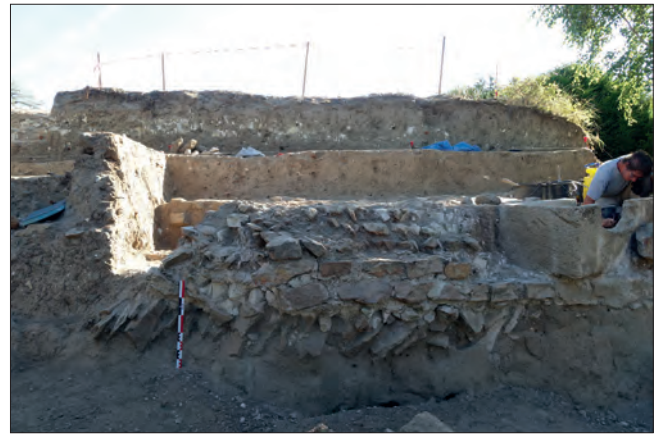
Fig. IV-12 - Le mur antique tel que dégagé après les fouilles du cimetière en 2022, en partie démantelé par l'implantation d'un sarcophage visible à droite. Ici le parement extérieur n'est pas visible © Cliché L. Déodat 2022.

- Des mosaïques découvertes dans les années 1990, lors de la construction de la Poste (49 149 0012), qui font sans doute écho à l'ensemble précédent, puisqu'elles se situent dans la même rue.
- Un mur d'époque romaine, récemment découvert sous des sarcophages alto-médiévaux sur le site de la nécropole de Saint-Vétérin (49 149 0084 ; Déodat 2020 ; fig. IV-12 et 13).
- Un élément d'architrave datable de la première moitié du I^{er} s. (Déodat 2018 ; Déodat, Polinski 2022), découvert sur ce même site, et qui provient certainement d'un monument important. Il a fait l'objet d'un relevé photogrammétrique, en 2022, par Daniel Morleghem (fig IV-14 et 15).

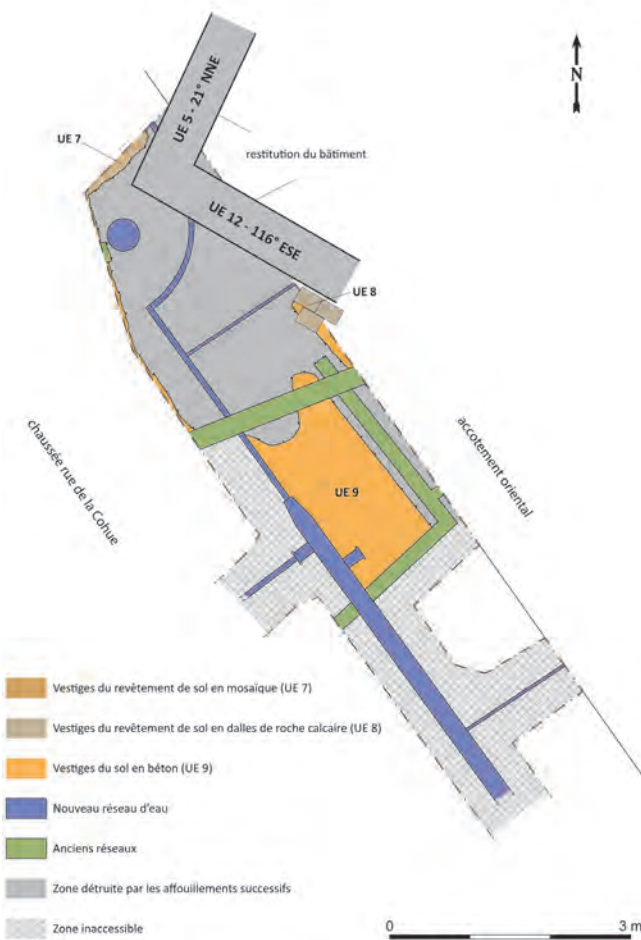
Fig IV-11 - Le sondage de sauvetage de la Rue de la Cohue © DAO X. Favreau 2019.

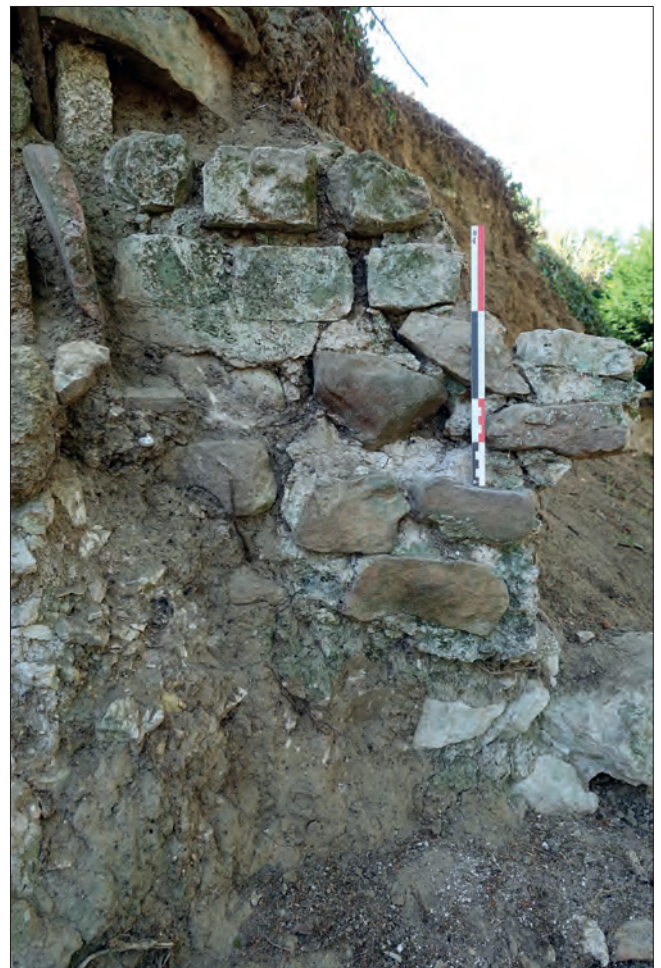
Fig. IV-13 - Le mur antique dans son élévation la plus complète © Cliché L. Déodat 2022.

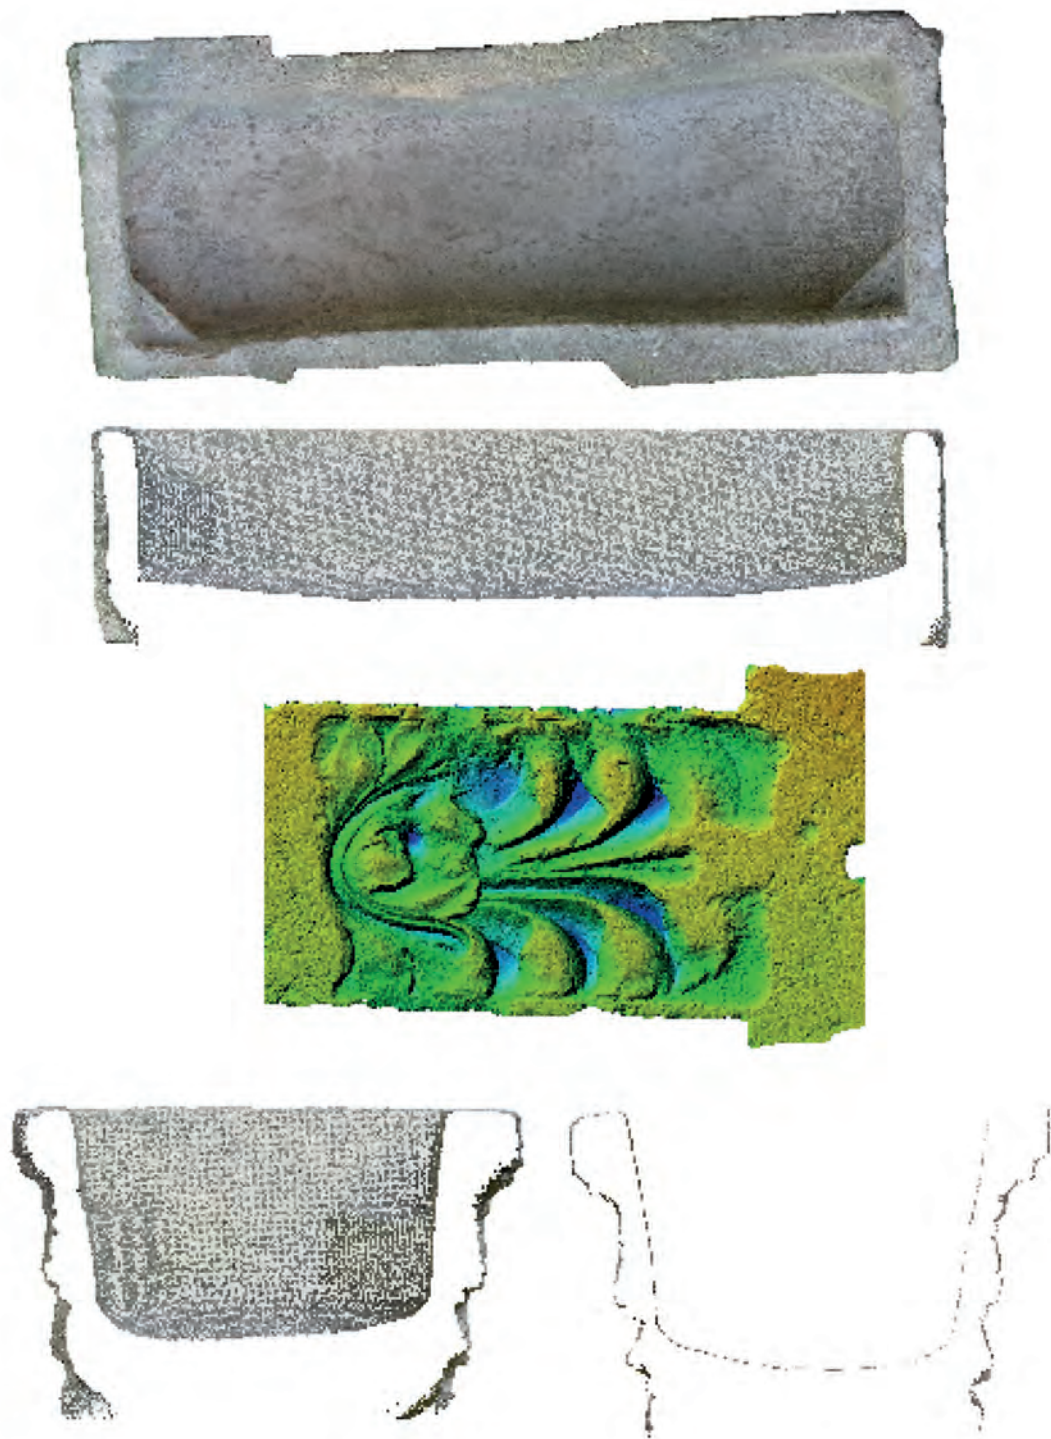
Fig. IV-14 - Résultats du relevé photogrammétrique de l'architrave : vue du soffite en rendu colorimétrique, orthophotographie vue de dessus, coupe longitudinale et coupes transversales © Réalisations D. Morleghem.

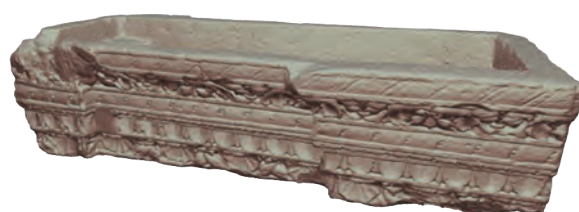
Fig. IV-15 - L'architrave en 3D d'après le relevé photogrammétrique © Réalisation D. Morleghem.

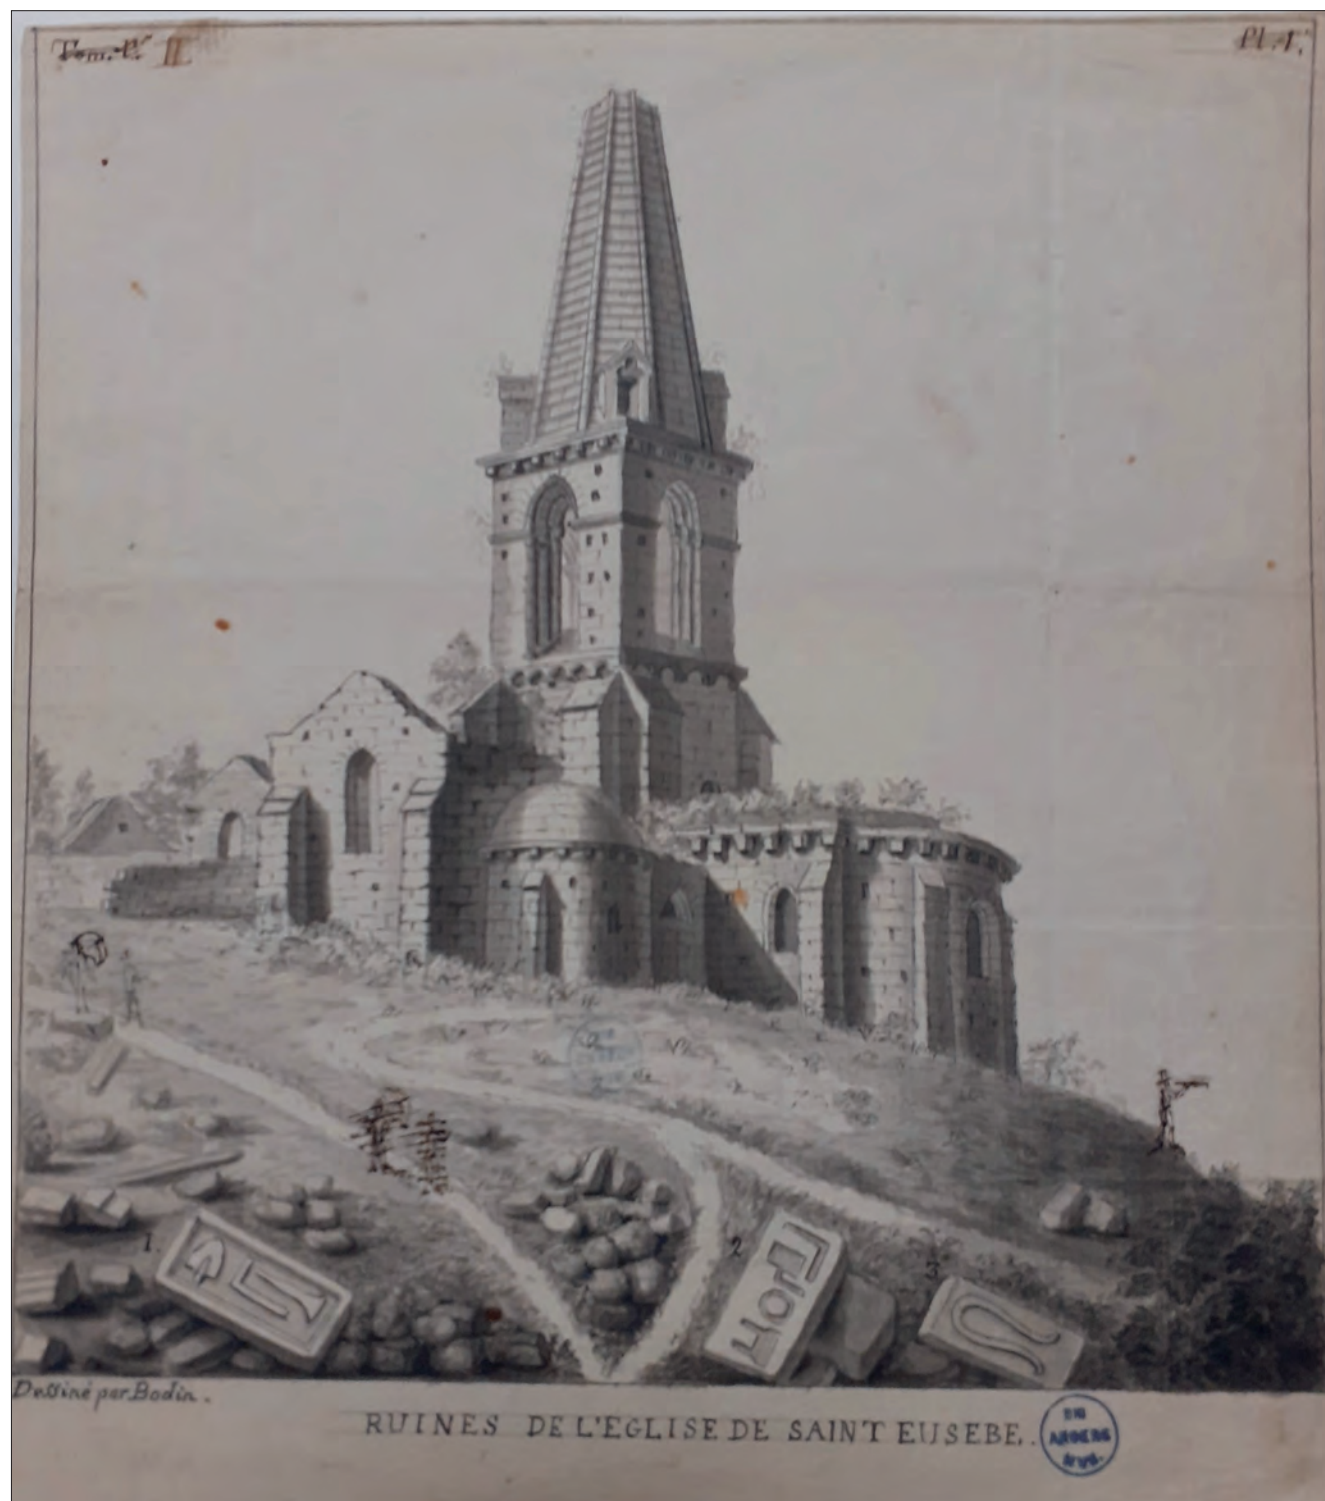
Fig. IV-17 - Dessin inédit représentant les ruines de l'église Saint Eusèbe © Bodin, Bibliothèque municipale d'Angers (Rés. PH 002), XIX^e s.

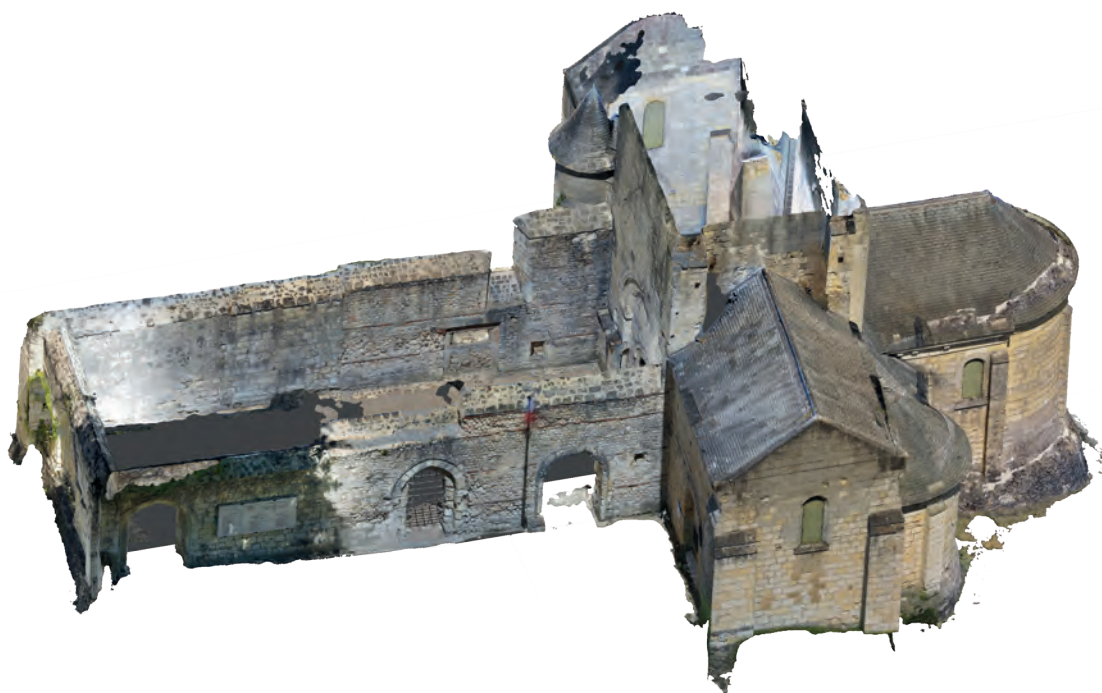
Fig. IV-19 - Représentation 3D de l'église à partir d'une photogrammétrie au drone © Réalisation D. Morleghem.

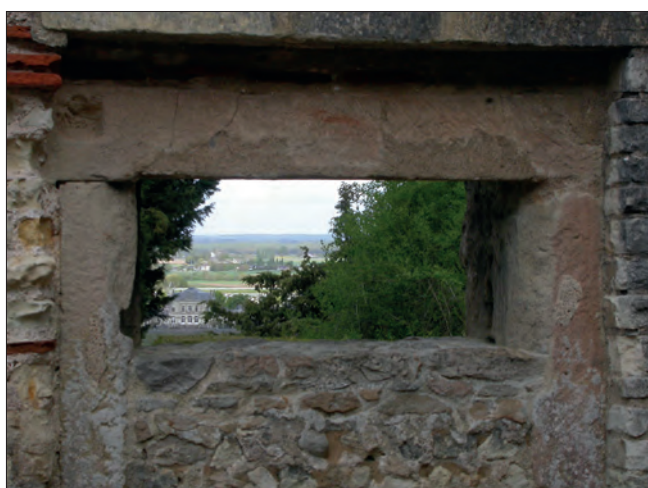
Fig. IV-20 - porte antique intégrée dans le mur nord de la nef de l'église Saint-Eusèbe, vue de l'intérieur : linteau et jambages monolithiques © Cliché L. Déodat 2018.

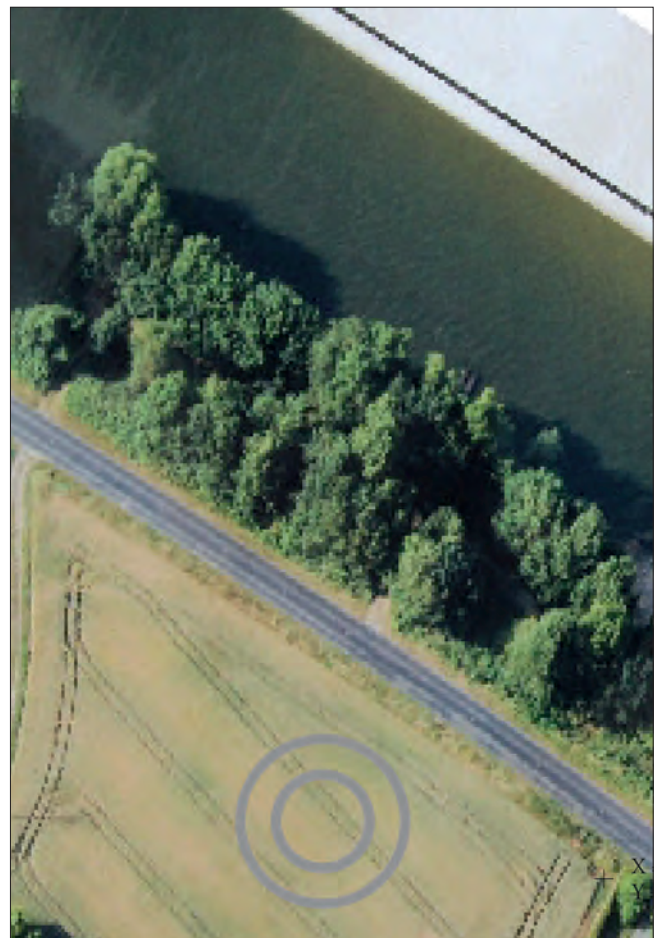
Fig. IV-26 - Traces du fanum sur une image aérienne © Cliché G. Leroux.

Au pied de ce coteau, en bord de Loire, au lieu-dit « Thoré », un *fanum* de forme circulaire a été clairement identifié par photographie arienne, lors de survols réalisés par Gilles Leroux (49 149 0092) ; il est associé à de très fortes concentrations de mobilier d'époque romaine en surface (49 149 0021 - 0022). Étant donné la régularité du tracé des deux cercles concentriques et la couleur des anomalies visibles sur le cliché aérien, il s'agit sans aucun doute d'un bâtiment maçonné, probablement un sanctuaire édifié aux abords immédiats de l'agglomération (fig. IV-26).

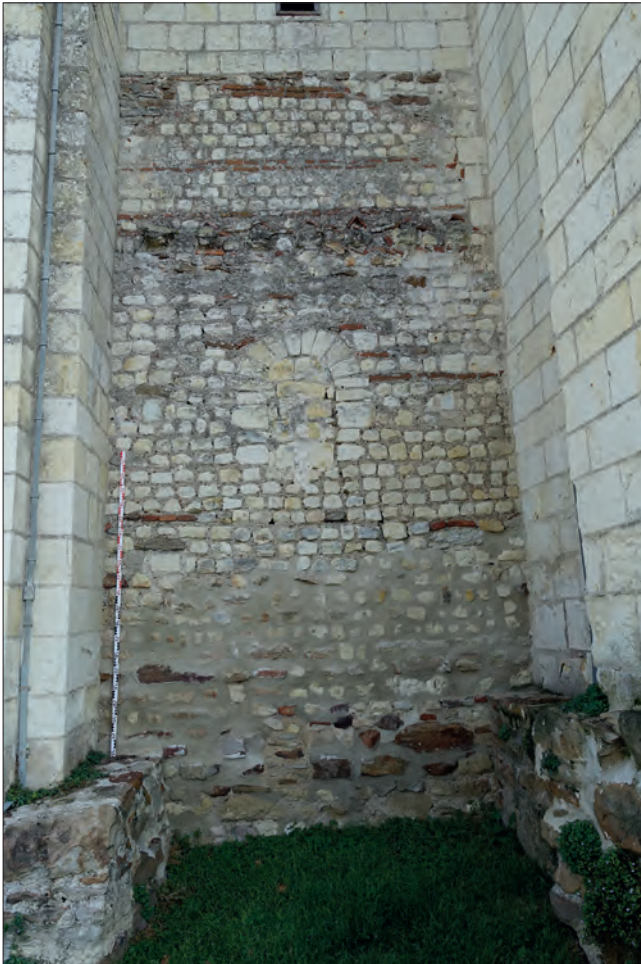
Fig. IV.28 - Parement extérieur du clocher de Saint-Vétérin présentant une alternance d'assises de moellons de tuffeau avec des briques © Cliché L. Déodat 2021.

La présence d'une église de fondation ancienne marque la continuité de l'occupation depuis l'Antiquité. Localisée à proximité immédiate du site du cimetière, l'église Saint-Vétérin (49 149 0086) est située dans la frange septentrionale supposée de l'agglomération antique. Elle a fait l'objet d'une étude cette année, dans le cadre d'un Master Recherche, réalisé à l'Université de Nantes, par Candice Gilleron, et sera donc abordée *infra* dans un chapitre dédié (chap. VII-4). Elle conserve encore aujourd'hui des éléments architecturaux témoignant de son implantation dans le courant du haut Moyen Âge : emploi du petit appareil sur l'élévation du mur méridional de la nef, en alternance avec des masses de briques et tuiles sur l'élévation du mur méridional du clocher, reconnu aujourd'hui comme typique des IX^e-X^e s. (fig. IV-28 et IV-29), où un prélèvement de charbon a permis en outre d'obtenir une datation par le radiocarbone dans une fourchette comprise entre 724 et 949 AC (Prigent 2013, p. 456 et note 11).

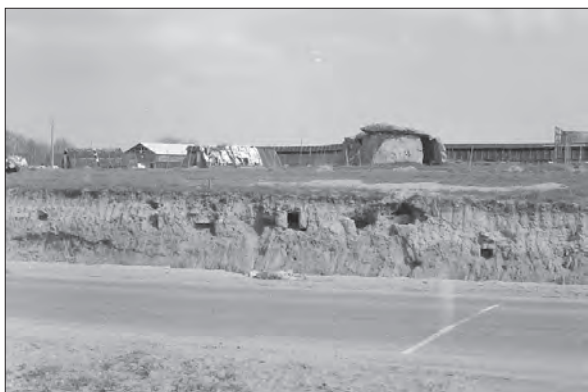
Fig. IV-30 - Le cimetière de la Madeleine : sarcophages mis au jour lors de l'agrandissement de la route de Doué-la-Fontaine, à l'entrée de Gennes, devant le dolmen de la Madeleine © Cliché Marsac vers 1980 - Dossier SRA.

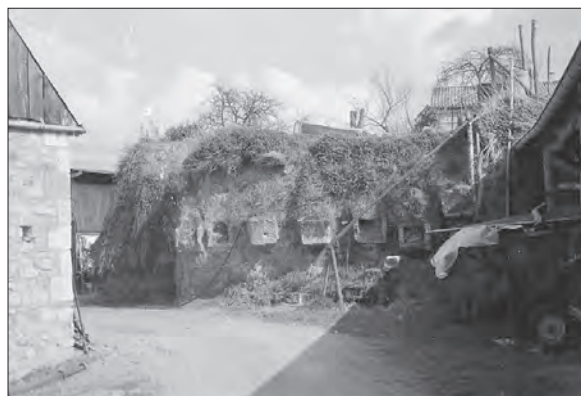
Fig. IV-31 - Le cimetière de Saint-Vétérin : série de sarcophages visibles en coupe depuis l'église Saint-Vétérin © Cliché H. Enguehard vers 1960.

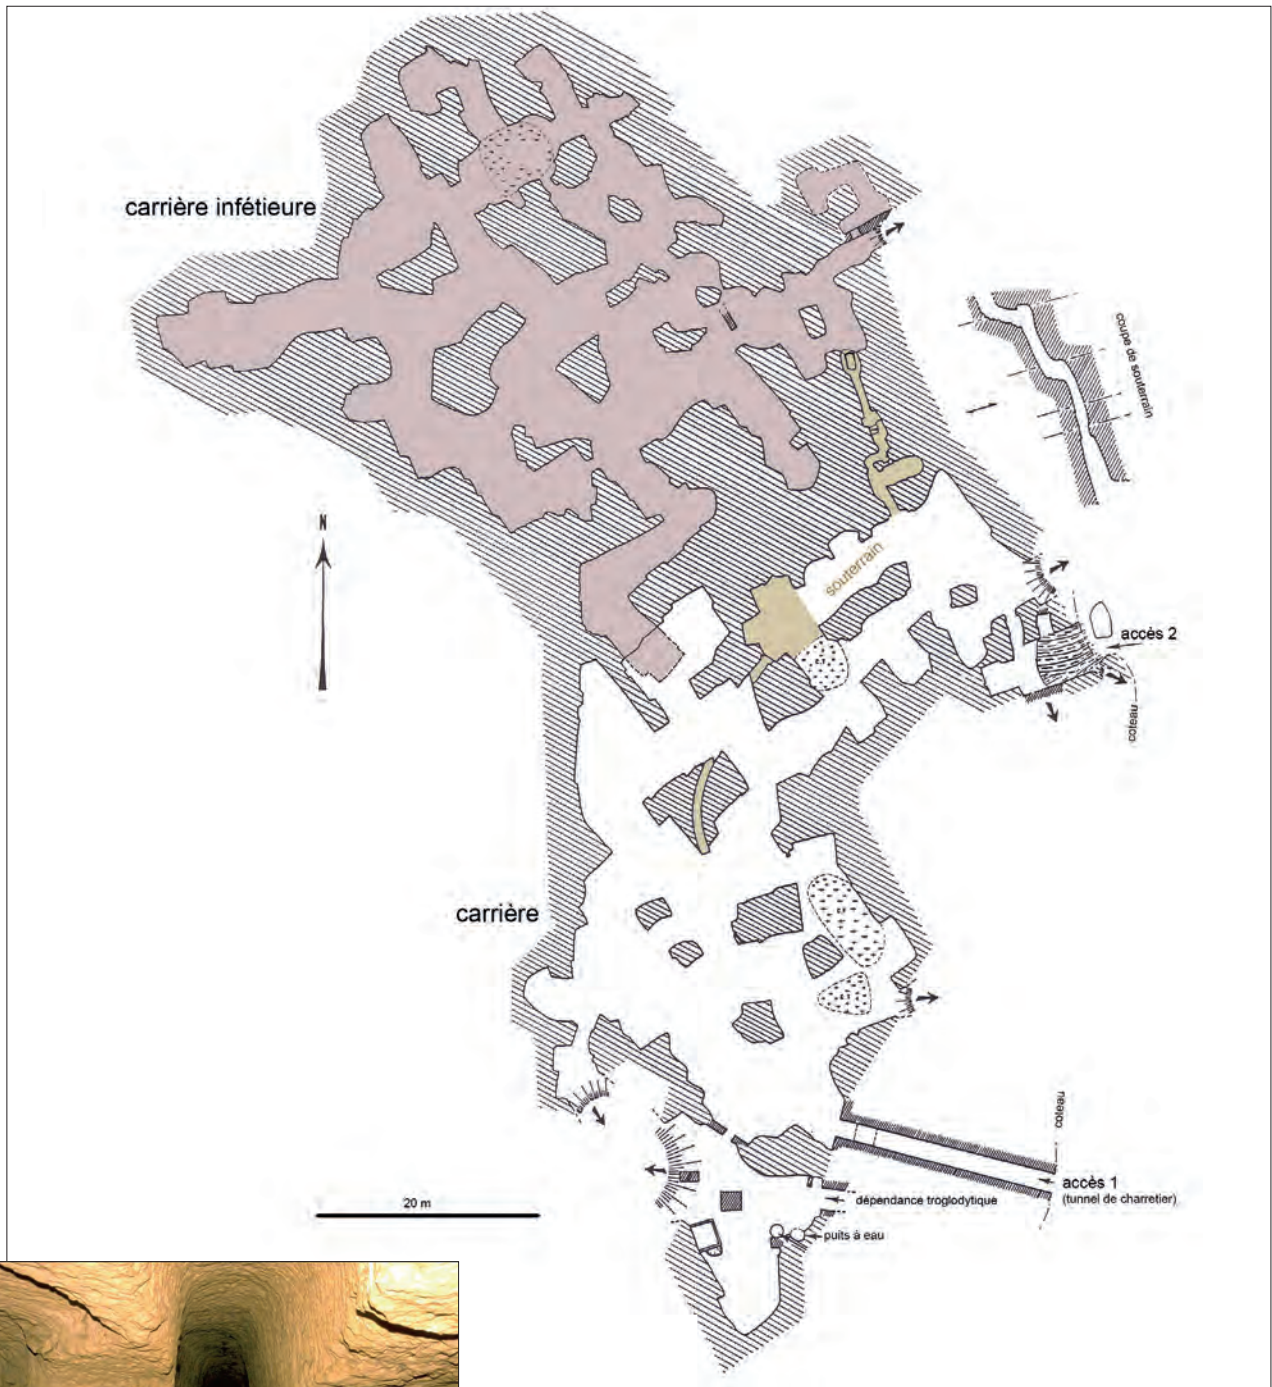
Fig. IV-32 - Profil de la Butte Saint-Eusèbe avec emplacement des cavités et d'une sépulture © Relevé M. Cousin 1993, complété en 2003.

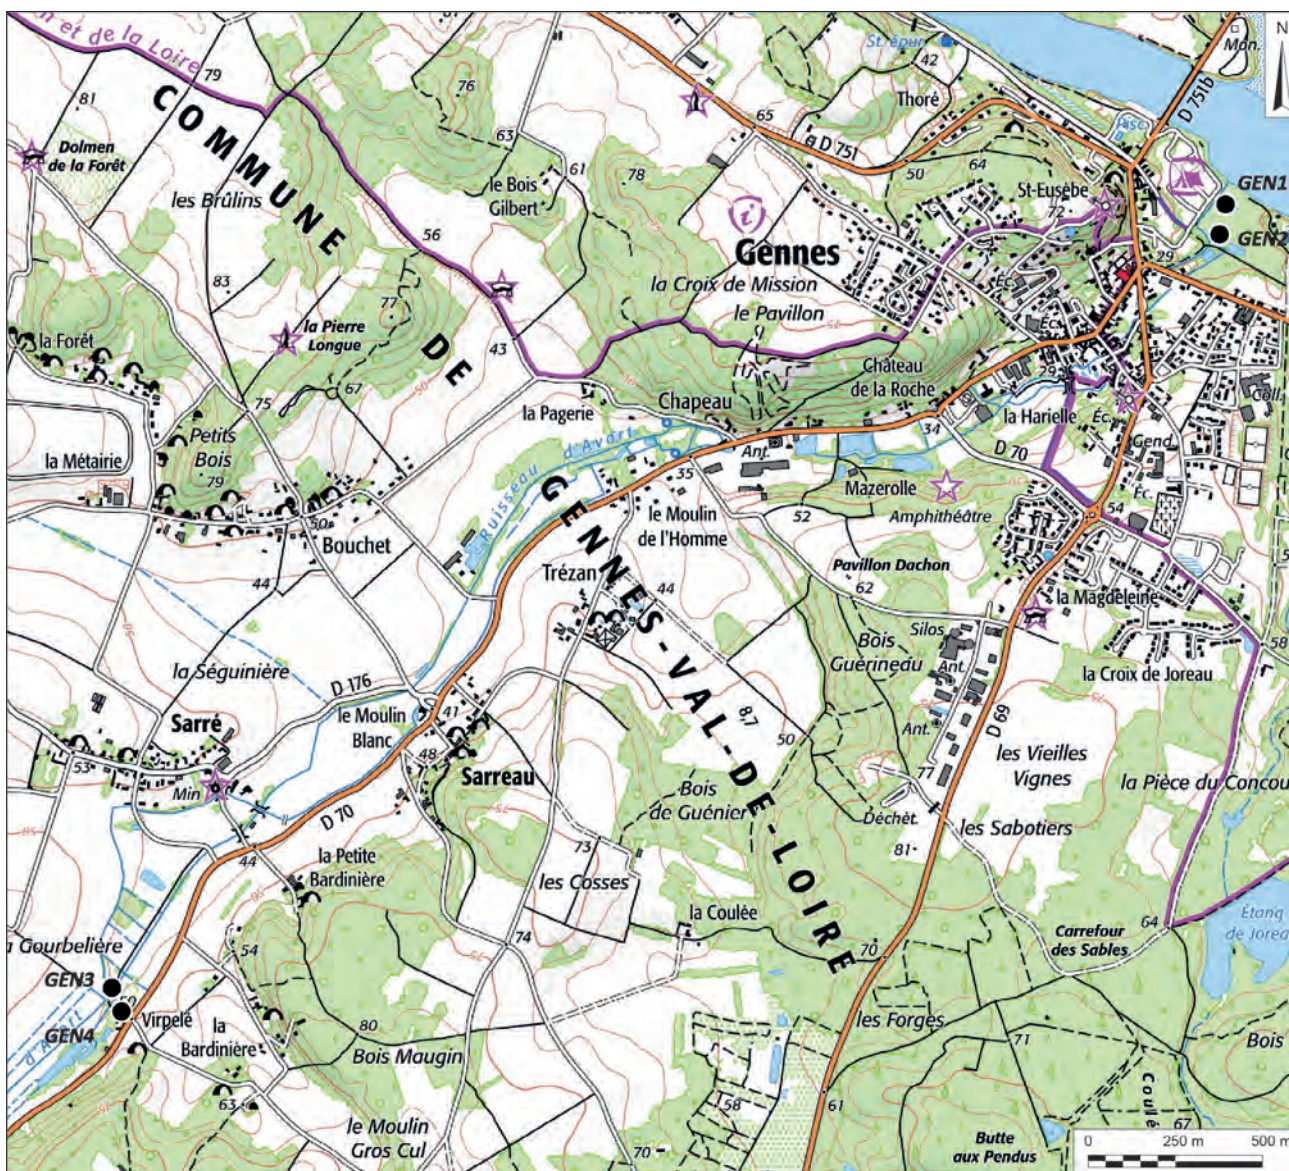
Fig. V-12 – Localisation des carottages de l'OA 187499 © IGN 1/25000, SIG P. Thonniet 2023.

Quatre carottages ont été réalisés et enregistrés sous les dénominations de GEN1, GEN2, GEN3 et GEN4 pour une profondeur maximale atteinte de 8 m.

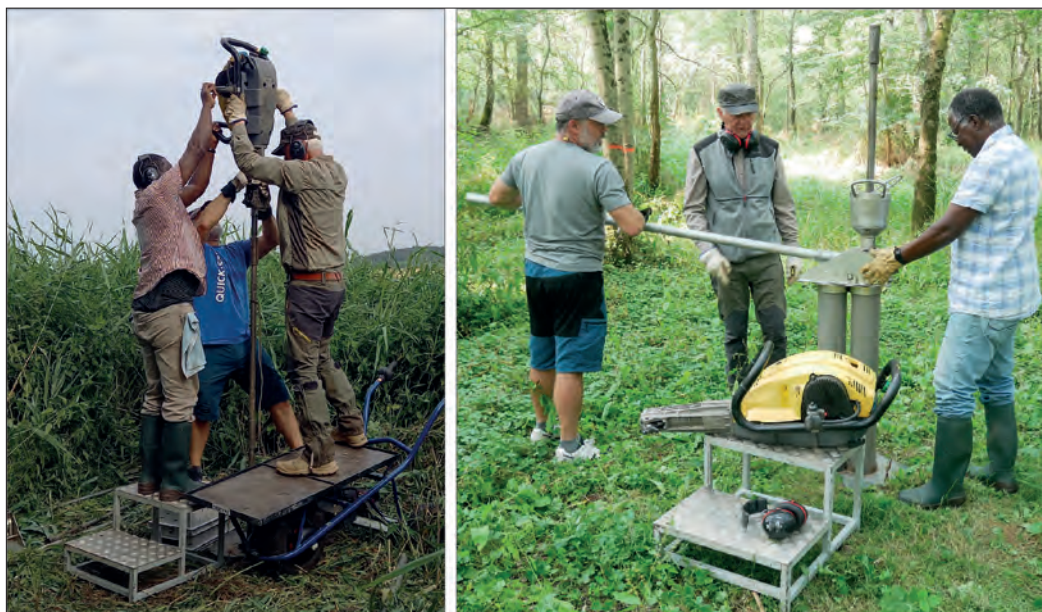
Fig. V-13 – Enfoncement (à gauche) et extraction (à droite) des carottiers
© Cliché P. Thonniet 2023.

Le matériel de forage utilisé est un système de carottage à percussion composé d'un moteur Cobra TT associé à quatre carottiers : deux d'1 m et deux de 2 m, qui ont un diamètre dégressif (100, 75, 60 et 50 mm) afin de limiter les risques de pollution par les niveaux supérieurs. Les gouges à fenêtres permettent l'observation et le prélèvement des sédiments en place. Ce dispositif est associé à un jeu de barres métalliques (six barres d'1 m) servant à enfoncer les carottiers, puis à les remonter, par principe de levier réalisé avec un extracteur manuel à mâchoire. Le matériel offre la possibilité d'atteindre une profondeur maximale de 8 m et il est particulièrement adapté aux forages en contexte alluvial, où les sédiments sont peu à moyennement durs (Morin 2011, p. 70) (fig V-13).

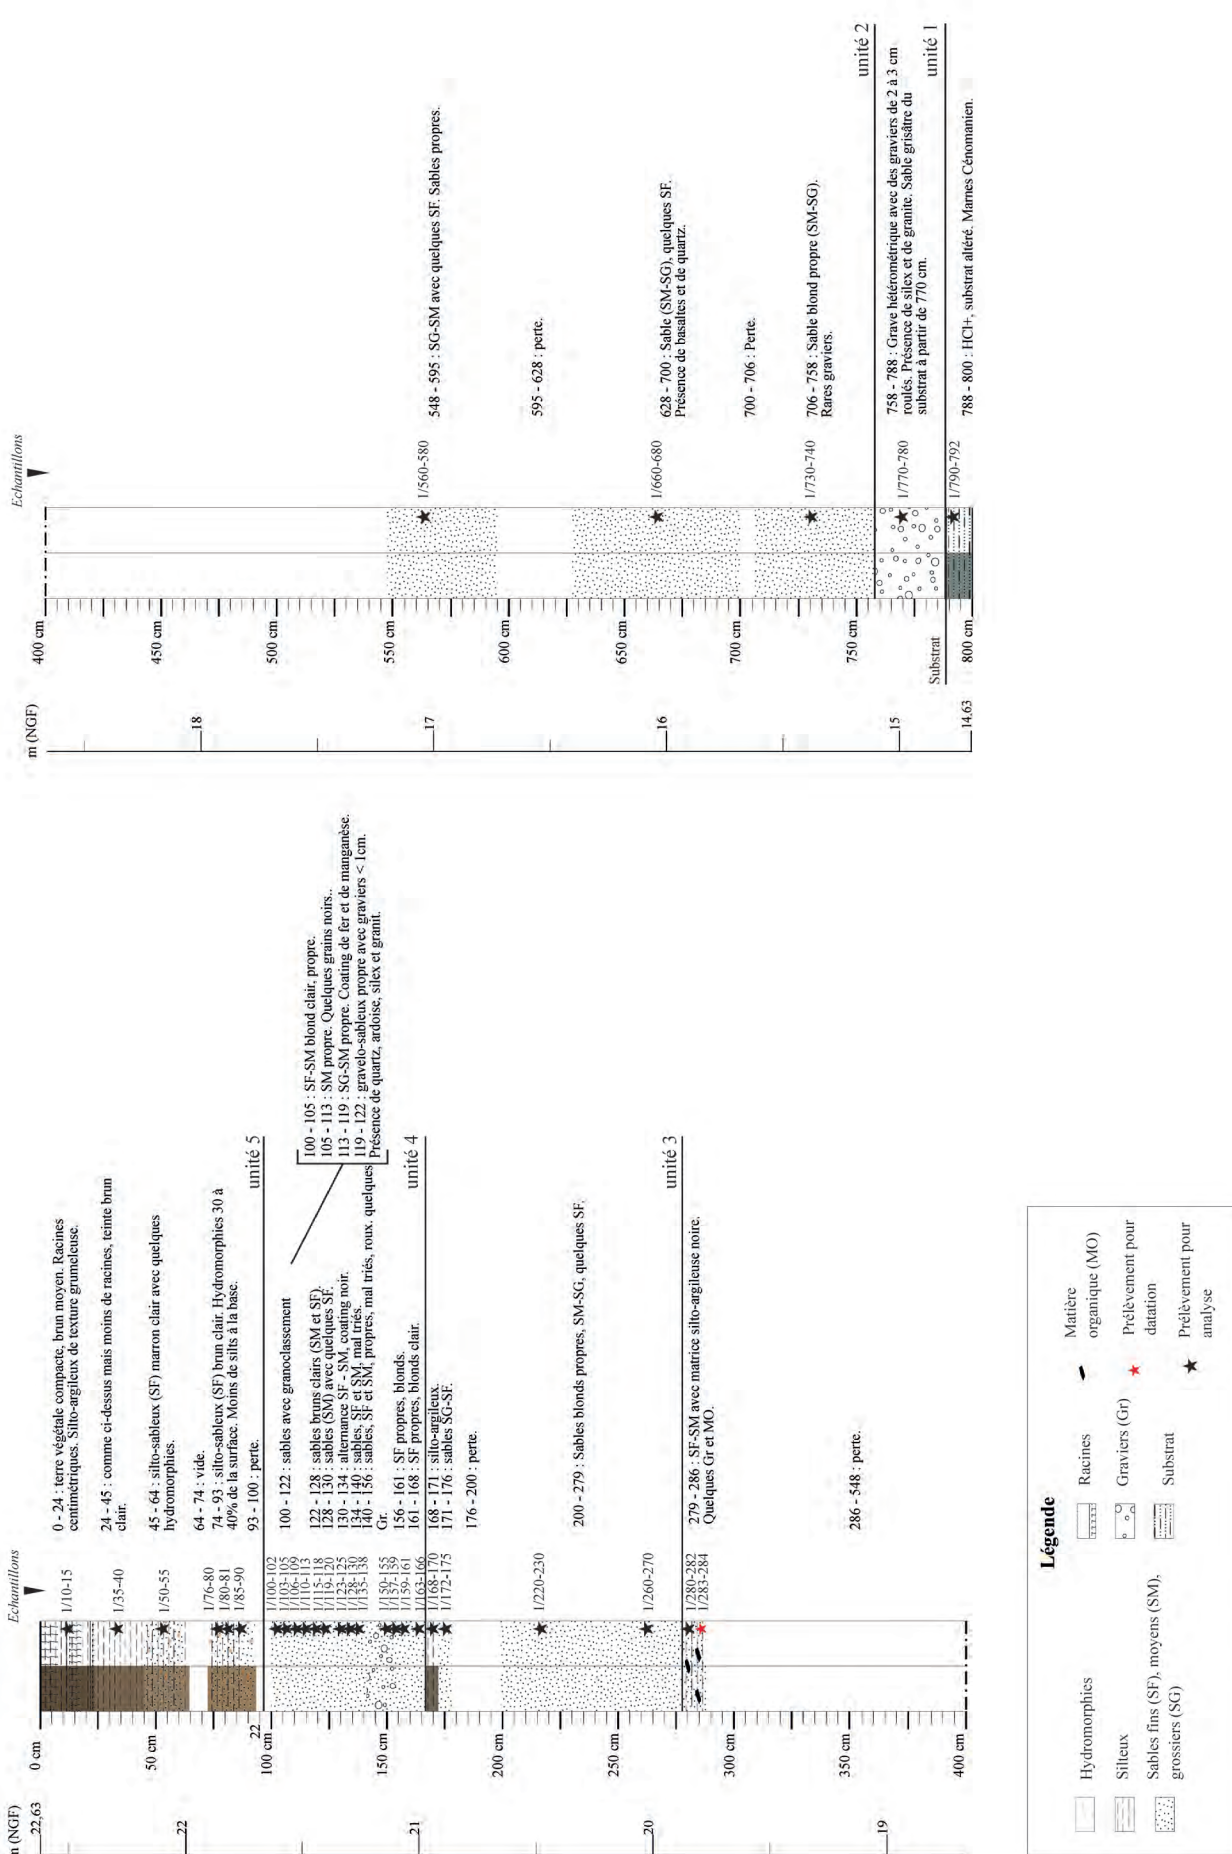
Fig. V-16 – Log du carottage GEN1 © DAO P. Thonniet 2023.

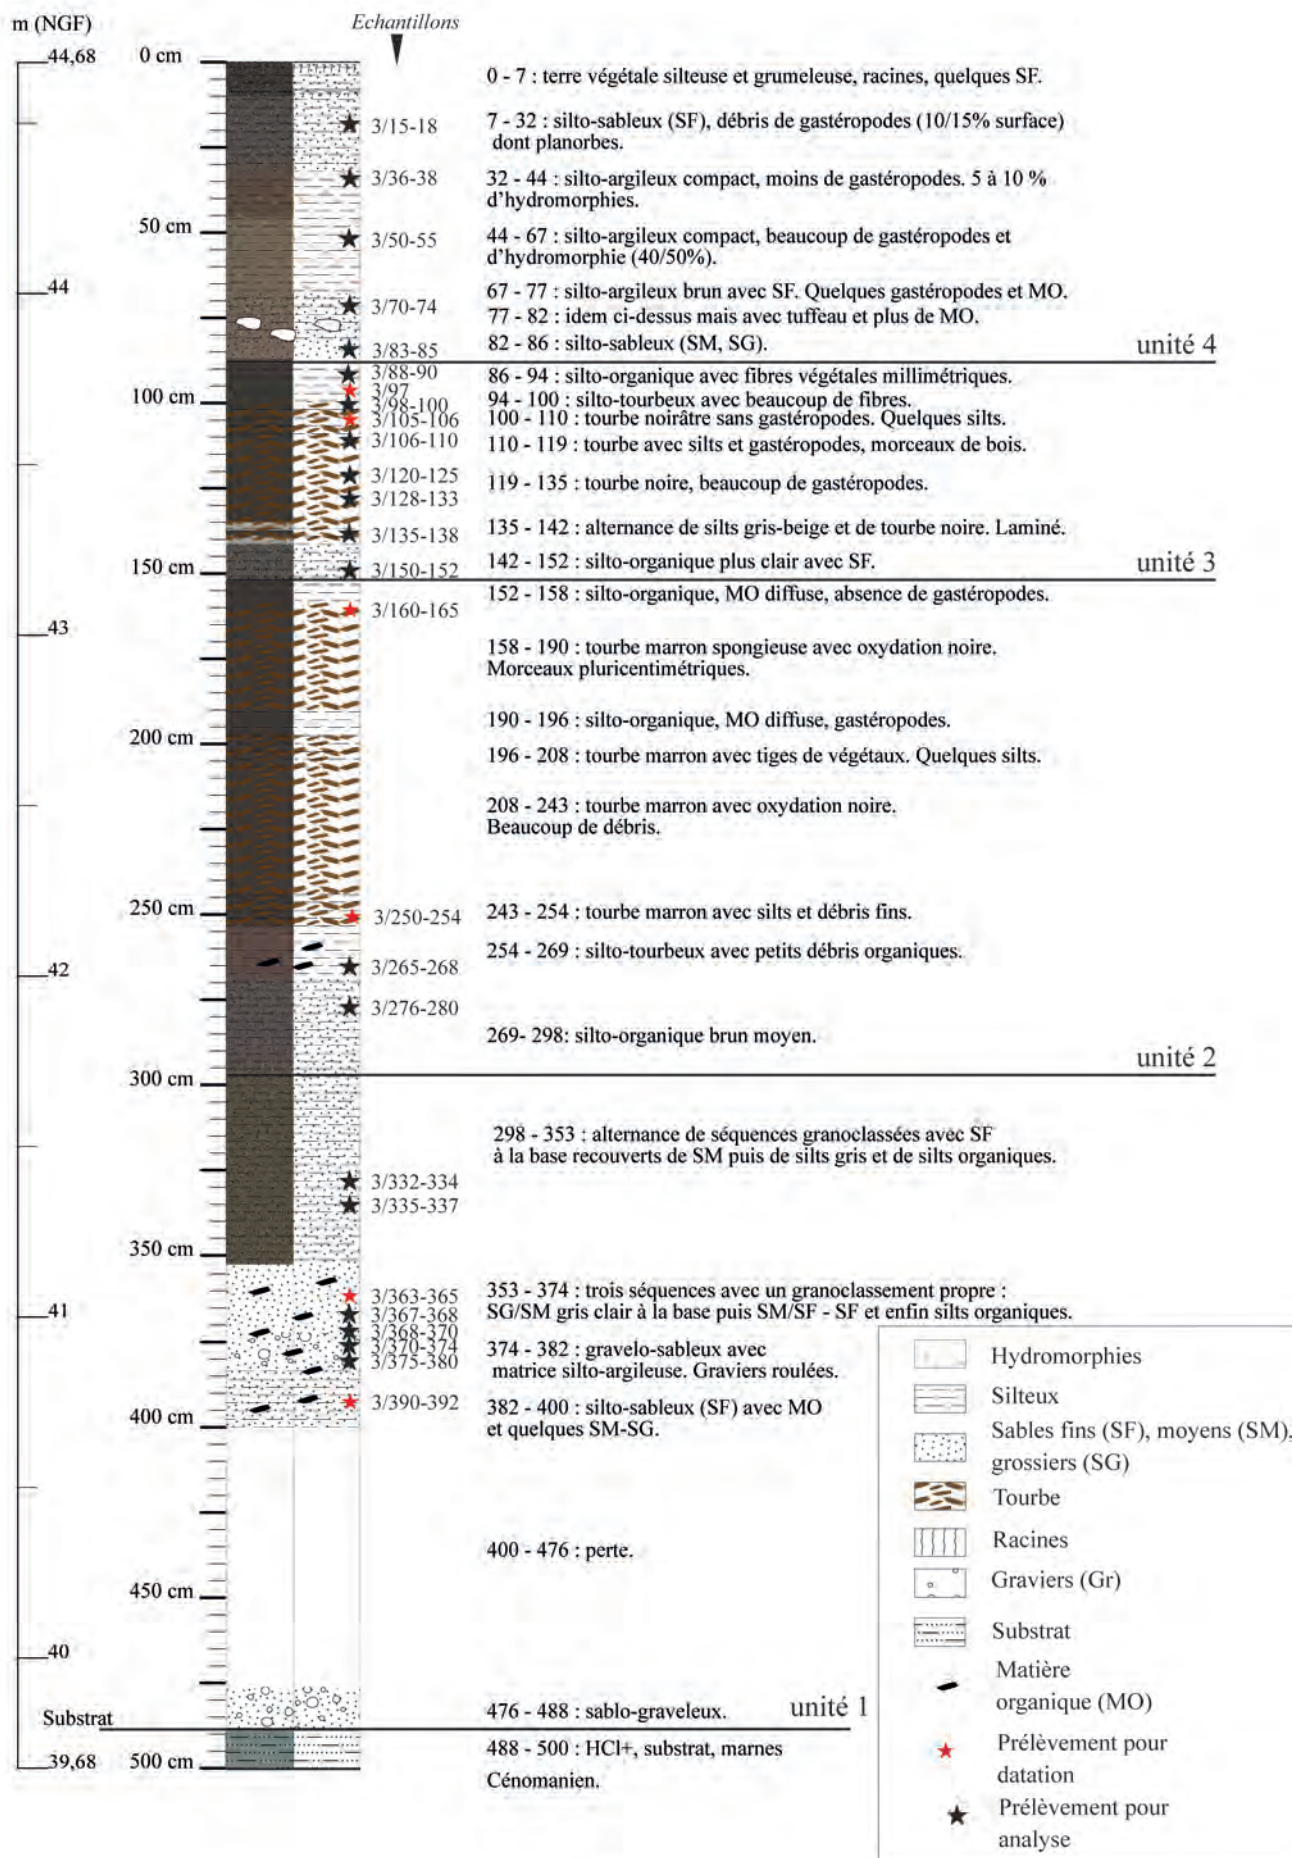
Fig. V-19 – Log du carottage GEN3 © DAO P. Thonniet 2023.

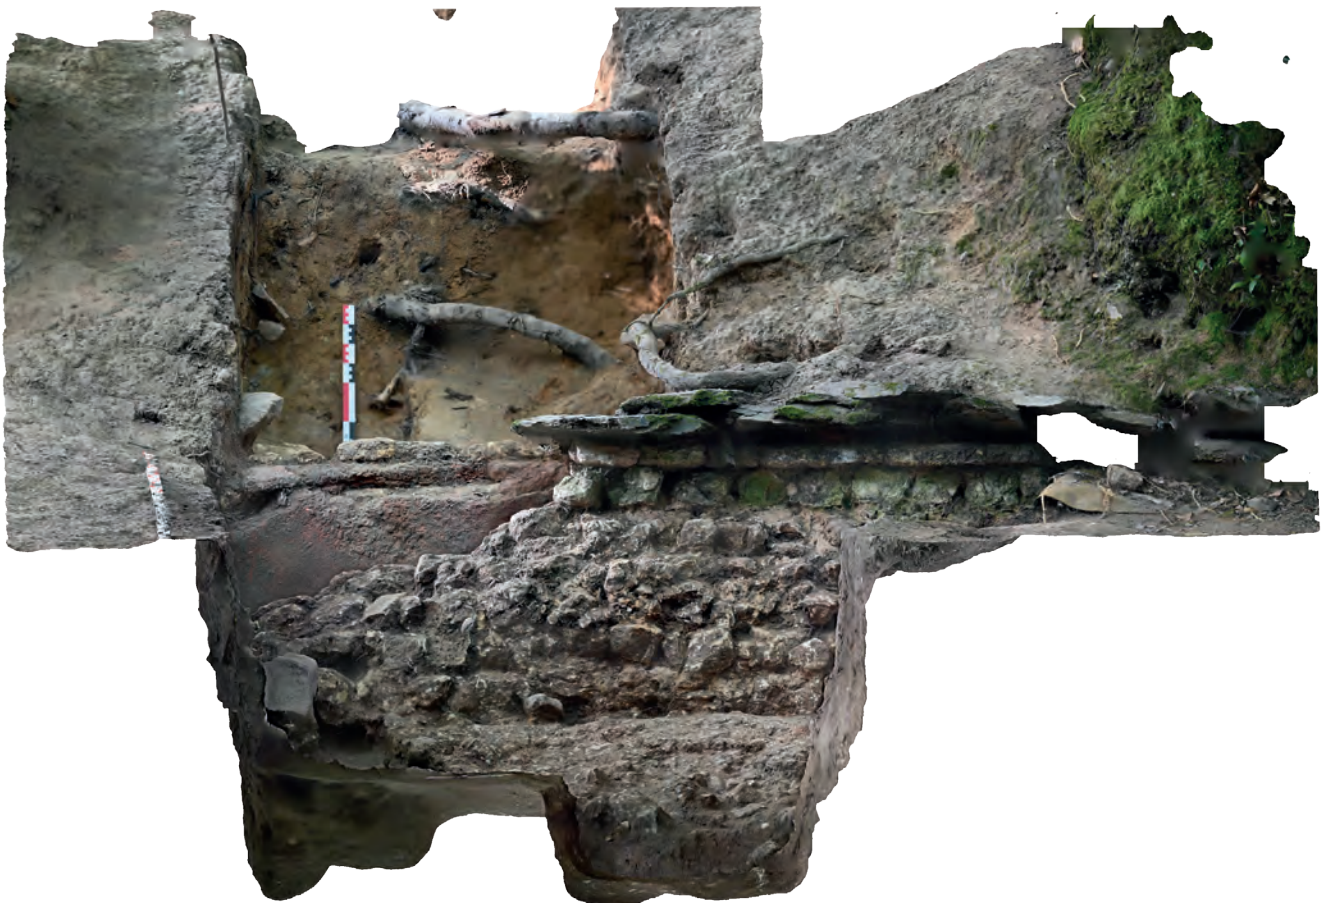
Fig. VI.2-3 - Orthophotographie du tronçon d'aqueduc visible à l'amphithéâtre, vue de face à l'échelle 1/10^e © Photogrammétrie D. Morleghem 2023.

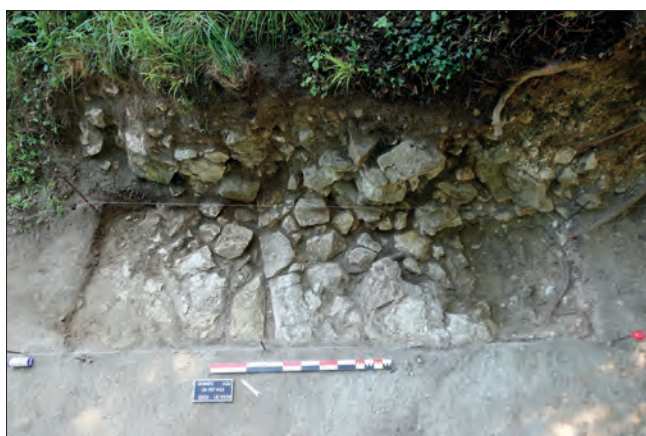
Fig. VI.2-6 - Apparition du mur 10033 dans le sondage 2, vu depuis le sud © Cliché J. Riou 2023.

Dans le sondage 2, à 5 cm de profondeur seulement sous le sol actuel, a été observé un mur (UE 10033) d'1 m de large (fig. VI.2-6 à VI.2-9) : il est composé d'un parement réalisé en pierre de taille, d'un blocage intérieur, le tout adossé à l'est au substrat, dans une tranchée à l'aveugle. Celui-ci est constitué de pierres de grès ou de tuffeau, et également de gros fragments de mortier en remploi, issus sans doute de démolition d'ouvrages antiques. Le parement nord, en partie caché par un

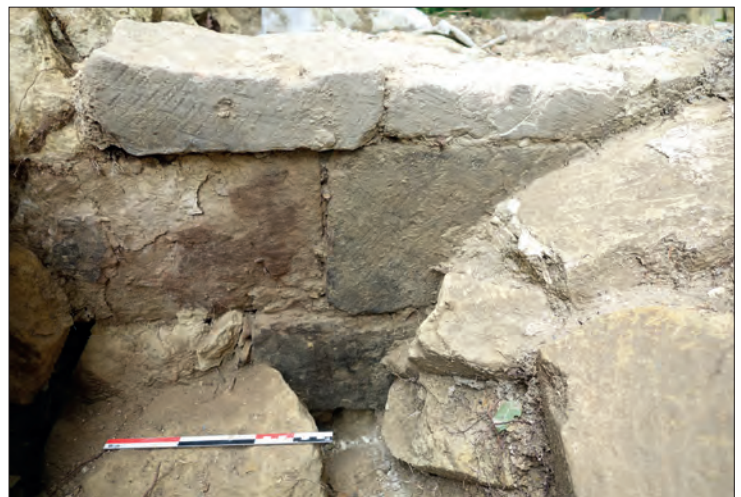
Fig. VI.2-10 - Le parement nord-ouest du mur 10033 vue de face © Cliché L. Déodat 2023.

niveau d'éboulement, non fouillé entièrement (UE 10031), est constitué de trois assises visibles (fig. VI.2-10). Leurs hauteurs varient : on passe de 8 cm, pour l'assise supérieure, à 26 cm, pour l'assise intermédiaire, et à 25 cm, pour l'assise inférieure, la dernière visible – le sondage n'ayant pas atteint la base du mur. Les largeurs complètes des pierres de taille observées sont comprises entre 30 et 36 cm. Les trois assises sont très fortement noircies par l'action du feu (fig. VI.2-11). Une légère concavité a été observée (3 cm sur 72 cm de long), mais elle n'est peut-être liée qu'à un mouvement post-démolition. Le parement extérieur sud, quant à lui, est peu soigné et ne devait pas être visible (UE 10033). Il est formé d'un niveau de fondation, avec une grande pierre de grès, en saillie, puis d'une assise de moellons

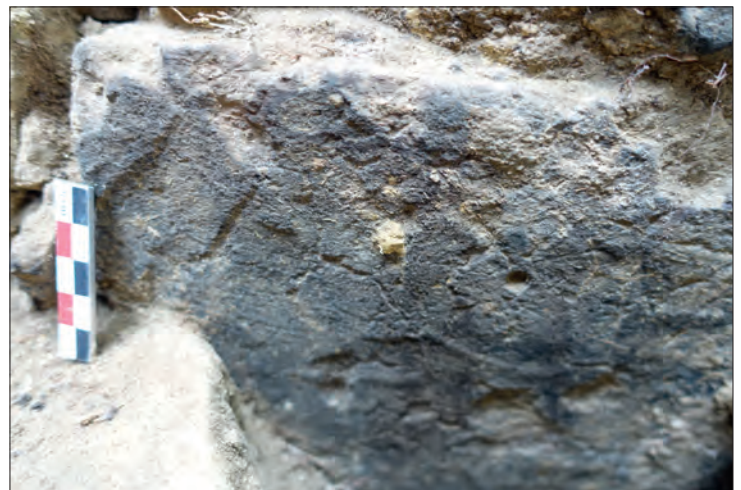
Fig. VI.2-11 - Pierre du parement nord-ouest du mur 10033, vue de face, noircie par l'action du feu © Cliché L. Déodat 2023.

cheminée est confortée par le dépôt de suie sur certaines pierres, de surcroît très fortement noircies par l'action du feu. Des traces de mortier de chaux grasse et de couleur blanchâtre sont encore visibles sur le lit d'attente ; des fragments de mortier étaient même encore en place, à l'intérieur des abreuvoirs. Une pierre d'angle particulière, en tuffeau jaune, doit également être mentionnée. Présente dans le sondage, dans le remblai de démolition, et non dégagée, elle provient sans doute également de cette cheminée : il pourrait s'agir d'un départ de hotte ou de voûte (fig. VI.2-23). Le type de layage, bien visible sur les pierres taillées (fig. VI.2-24 et 25) – réalisé probablement avec un marteau taillant bretté ou une polka brettée à dents de grandes dimensions (6 à 8 mm) - ainsi que le moyen appareil mis en

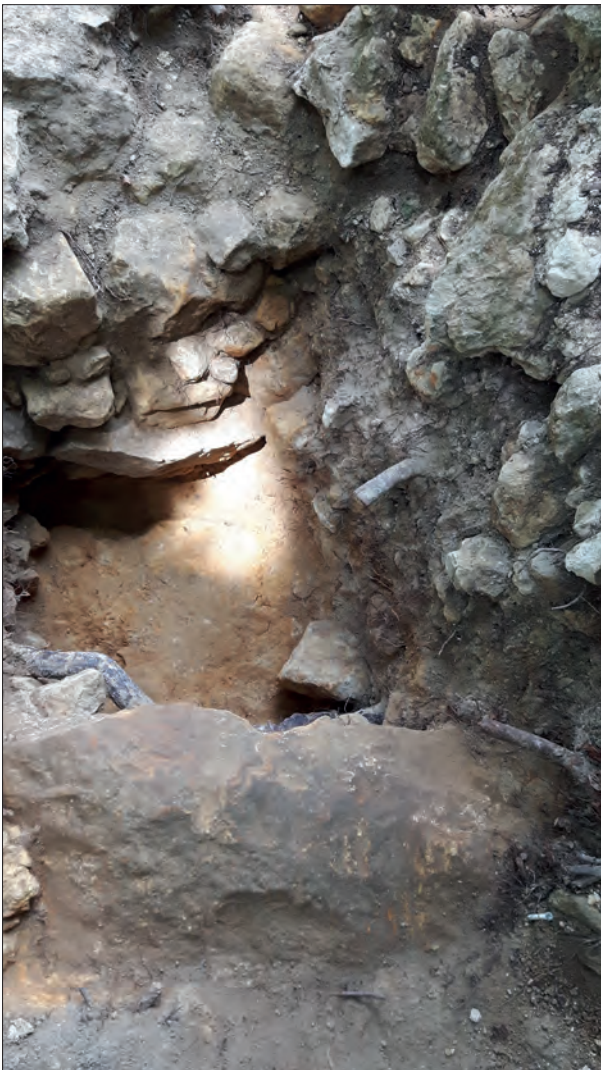
Fig. VI.2-12 - Vue depuis le sud du parement construit à l'aveugle, avec au premier plan le rocher naturel ; l'espace entre les deux a été fouillé
© Cliché J. Riou.

de tuffeaux, de quelques petits moellons ensuite et d'une dernière assise de moellons similaires à la première (fig. VI.2-12). Une tranchée de fondation (10063 et 10064), visible sur seulement 10 cm de hauteur, en partie basse du sondage, semble avoir été aménagée au préalable et creusée dans le substrat rocheux de tuffeau, à la cote 33,58 m NGF. Or, à l'extrémité sud du sondage, le substrat naturel est mis au jour dès 20 cm de profondeur seulement de la surface, sur 40 cm de large, à 34,56 m NGF (fig. VI.2-13). Le rocher a donc été entaillé, à la verticale, sur près d'1 m de profondeur (fig. VI.2-14). Une succession de couches sédimentaires (de bas en haut, UE 10061, 10040, 10039, 10038, 10034 et 10032 ; fig. VI.2-15) comblent ensuite l'espace compris entre ce « parement » extérieur du mur et le coteau entaillé (UE 10065). Il s'agit de couches essentiellement constituées de tuffeau altéré, de quelques moellons de même nature, très friables, de couleur jaunâtre à blanchâtre. Elles auraient pu être confondues avec du substrat de tuffeau si du mobilier archéologique n'y avait été découvert (fig. VI.2-16 à 18). C'est le cas pour les UE supérieures 10032 et 10034, par exemple, qui contiennent des objets céramiques, ainsi que des fragments de mortier. Il est possible toutefois que la couche la plus basse et la plus épaisse, qui observe une déclivité vers le nord, soit naturelle. C'est à partir de cette couche que la tranchée de fondation du mur 10033 aurait été creusée.

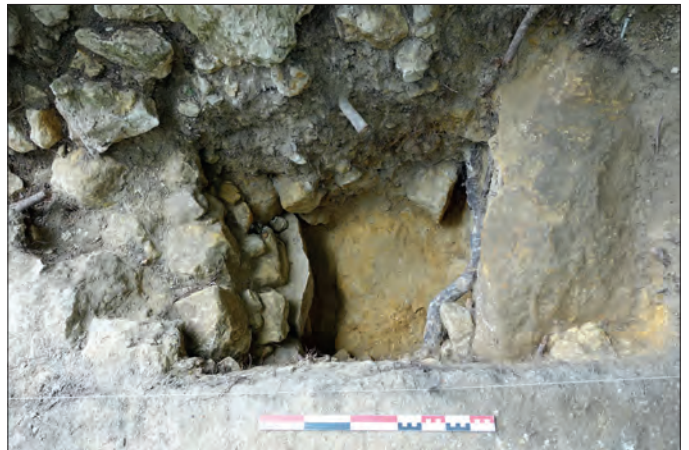
Fig. VI.2-13 - Le sondage 2 vue de dessus en fin de fouille : à gauche, le mur 10033, au centre, le fond à la base du parement (substrat de tuffeau), à droite, le rocher de tuffeau également, mais situé 1 m plus haut © Cliché J. Riou 2023.
