Projet Collectif de Recherche 2022-2024

Gennes (Maine-et-Loire)

L'AGGLOMÉRATION ANTIQUE ET SON DEVENIR AU HAUT MOYEN ÂGE

RAPPORT INTERMÉDIAIRE D'ACTIVITÉS SCIENTIFIQUES 2023

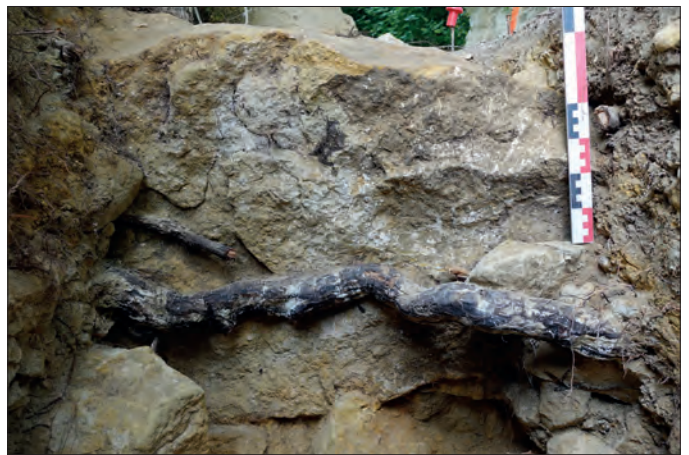
Fig. VI.2-14 - Vue du rocher de face, depuis le nord, entaillé à la verticale © Cliché J. Riou 2023.

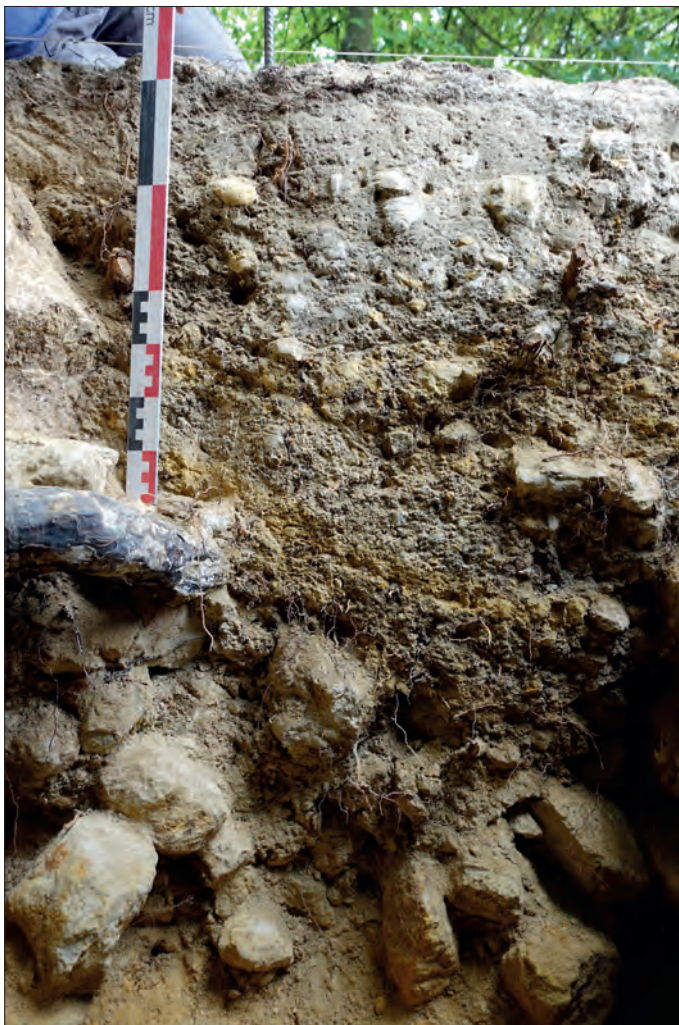
Fig. VI.2-16 - Coupe stratigraphique montrant les différentes couches superposées entre le rocher entaillé à la verticale et le mur 10033 © Cliché J. Riou 2023.

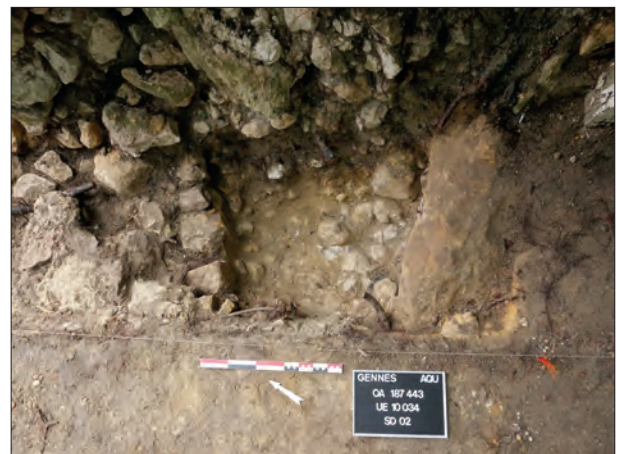
Fig. VI.2-17 - Une couche de tuffeau altéré vue de dessus ; ici apparition de 10061 à droite et fin de 10040 à gauche © Cliché J. Riou 2023.

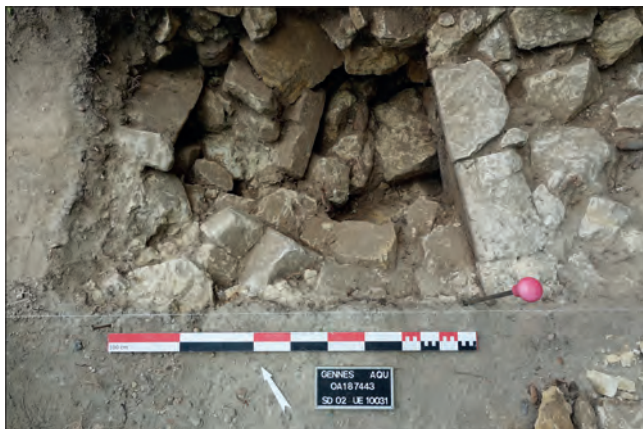
Fig. VI.2-20 - L'épais remblai de démolition 10031, au nord du mur 10033, contenant des pierres de taille en tuffeau.

Côté ouest du sondage, devant le parement de pierres taillées, un épais remblai de démolition a été en partie fouillé (fig. VI.2-20). Les pierres de démolition extraites du sondage 2 donnent de forts indices sur la fonction de ce mur. En effet, une série de six pierres cintrées, en tuffeau, de 22 cm de hauteur, 29 cm de largeur et 12 cm d'épaisseur, a été extraite de cette UE ; elles permettent de restituer un cercle de 90 cm de diamètre (fig. VI.2-21 et 22), correspondant probablement à la hotte d'une cheminée. La présence des lits de pose et des abreuvoirs sur les côtés ne laissent aucun doute sur l'orientation de ces pierres dans la maçonnerie. Cette hypothèse de

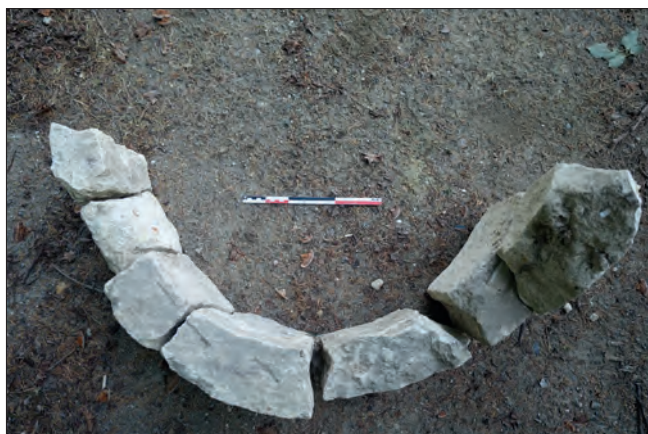
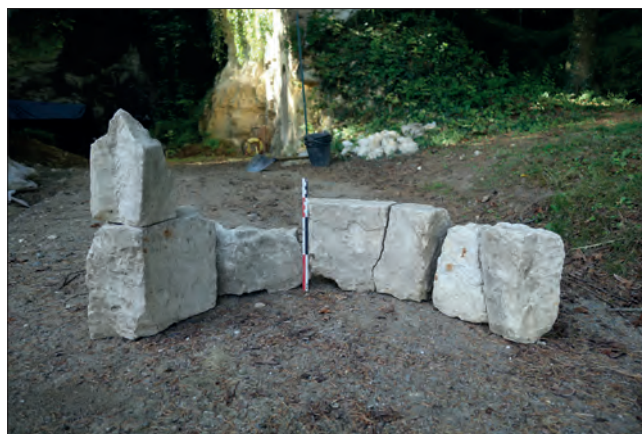
Fig. VI.2-21 - Restitution d'une hotte circulaire à partie des pierres taillées extraites du remblai de démolition 10031 © Cliché L. Déodat 2023.

Fig. VI.2-22 - Restitution d'une hotte circulaire à partie des pierres taillées extraites du remblai de démolition 10031 © Cliché L. Déodat 2023.

cheminée est confortée par le dépôt de suie sur certaines pierres, de surcroît très fortement noircies par l'action du feu. Des traces de mortier de chaux grasse et de couleur blanchâtre sont encore visibles sur le lit d'attente ; des fragments de mortier étaient même encore en place, à l'intérieur des abreuvoirs. Une pierre d'angle particulière, en tuffeau jaune, doit également être mentionnée. Présente dans le sondage, dans le remblai de démolition, et non dégagée, elle provient sans doute également de cette cheminée : il pourrait s'agir d'un départ de hotte ou de voûte (fig. VI.2-23). Le type de layage, bien visible sur les pierres taillées (fig. VI.2-24 et 25) – réalisé probablement avec un marteau taillant bretté ou une polka brettée à dents de grandes dimensions (6 à 8 mm) - ainsi que le moyen appareil mis en

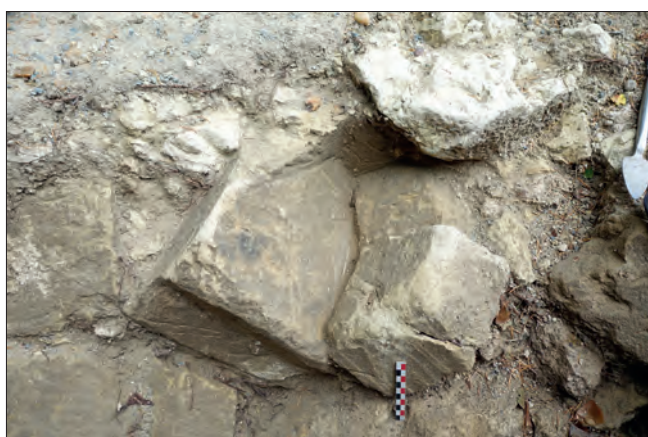
Fig. VI.2-23 - Pierre d'angle extraite du remblai de démolition 10031 © Cliché L. Déodat 2023.

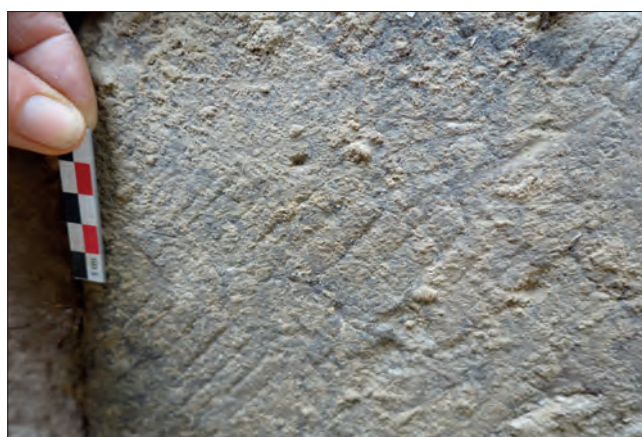
Fig. VI.2-24 - Pierre taillée appartenant à la deuxième assise du mur 10033 et présentant un layage caractéristique du XIII^e s. © Cliché L. Déodat 2023.

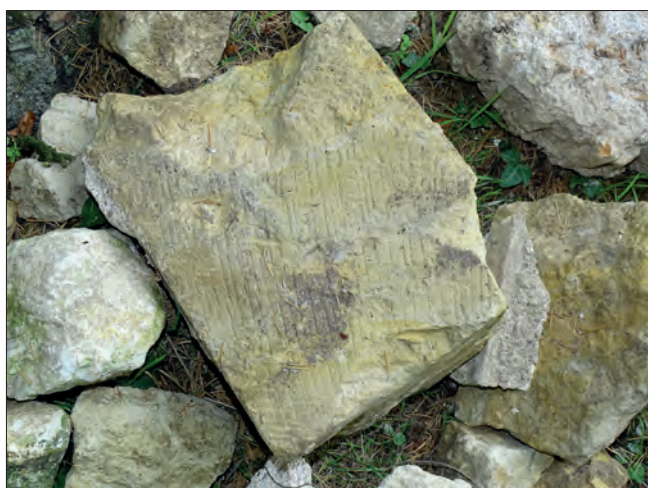
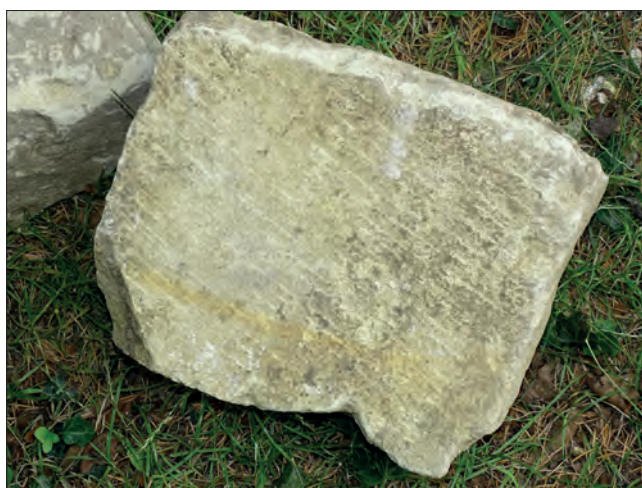
Fig. VI.2-25 - Pierres extraites du remblai de démolition 10031 et présentant des traces de layage caractéristiques du XIII^e s. © Cliché P. Auriol 2023.

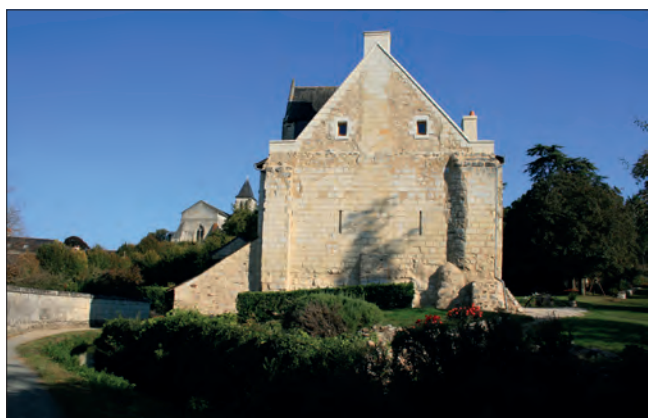
Fig. VI.2-28 - Le mur nord du manoir de Mardron avec sa partie ancienne : contreforts plats et fentes de jour attribuables au XII^e ou XIII^e s. © Cliché L. Déodat 2019.

autres fonctionnalités imputables aux caves. Rappelons, en effet, que si le manoir actuel date essentiellement des XV^e et XVI^e s., il s'est greffé sur une petite tour seigneuriale préexistante, dont il reste quelques pans de murs, permettant de restituer un plan barlong de 10 x 12 m hors œuvre (Carré, Litoux 2000, p. 330). « Le moyen appareil en tuffeau, comme les contreforts plats aux angles, impliquent une datation antérieure au XIV^e s » (*ibid*). Gaël Carré, auteur de l'étude sur ce bâti, restitue un rez-de-chaussée de 80 m² à usage probablement domestique, avec ses fentes de jour caractéristiques de l'époque envisagée, et la possibilité d'avoir une salle seigneuriale à l'étage (Carré 1999 ; fig. VI.2-28). Le type d'appareil et le layage observés sur le manoir de Mardron se rapprochent fortement de l'élévation de mur mis au jour dans le sondage 2.

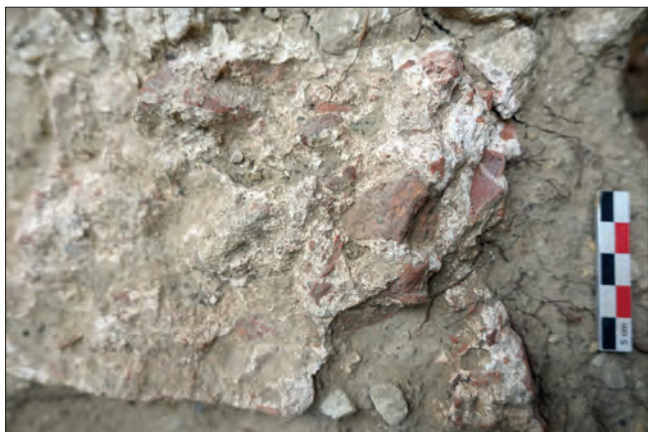
Fig. VI.2-29 - Détail du blocage du mur 10033 avec le gros fragment de béton romain pouvant provenir du sol du specus de l'aqueduc © Cliché L. Déodat 2023.

Tout d'abord, nous l'avons vu, l'inclusion de morceaux de fragments de mortier de tuileau dans le blocage du mur médiéval 10033 pourrait supposer sa proximité. En effet, en surface du sondage 2, utilisé dans le blocage, un morceau de mortier hydraulique, rosé clair à blanchâtre, contenant de gros fragments de tuileau centimétriques (jusqu'à 3 cm), ressemble fortement au béton employé dans l'aqueduc (fig. VI.2-29 et 30).

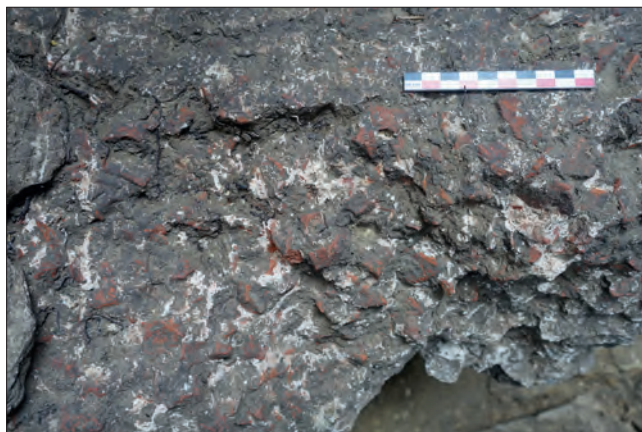
Fig. VI.2-30 - Détail du sol du specus de l'aqueduc de Mardron avec un béton similaire à celui en emploi dans le blocage du mur 10033 © Cliché L. Déodat 2022.

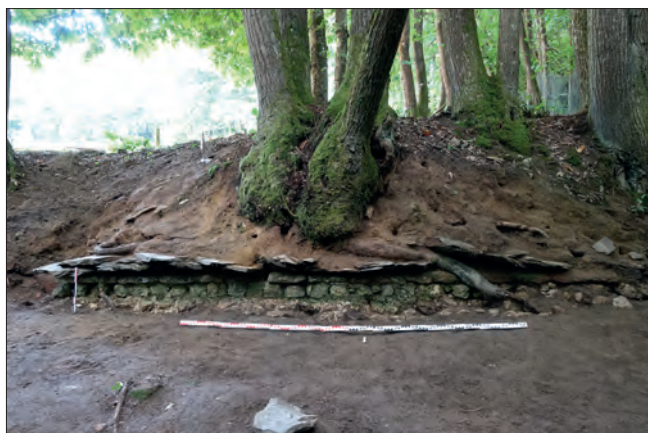
Fig. VI.2-36 - Tronçon d'aqueduc à l'amphithéâtre, après nettoyage de 2021, vue de face, depuis le nord © Cliché L. Déodat 2021.

En 2021, sur 5 m de longueur, la terre végétale avait été dégagée, afin de rendre visible la maçonnerie extérieure de la paroi nord, ainsi qu'une partie du conduit (fig. VI.2-36). À la base, deux assises de moellons de tuffeau équarris, en moyenne de 12 x 10 cm, présentent un aspect soigné (fig. VI.2-37). Il s'agit d'un tuffeau jaune à pyrite, dont les nodules sont millimétriques à centimétriques. Cette maçonnerie est recouverte d'un béton de tuileau atteignant 7 cm d'épaisseur. Des inclusions de terre cuite pilée peuvent atteindre plusieurs millimètres ; le sable est fin. Ce mortier est la continuité de l'enduit recouvrant les parois intérieures du conduit. Enfin, l'ensemble du *specus* est couvert de dalles de schiste ardoisier de 3 à 4 cm d'épaisseur en moyenne (la plus fine, de 2,5 cm ; la plus épaisse, de 5 cm), et de 20 à 50 cm de large, non collées aux piédroits par du mortier. La longueur de la première dalle, qui est la plus dégagée, est supérieure à 87 cm ; elle pourrait atteindre 135 cm. Le mortier de chaux et sable fin utilisé dans ce piédroit est assez grossier, avec de petits nodules de chaux mal éteinte bien visibles à l'œil nu.

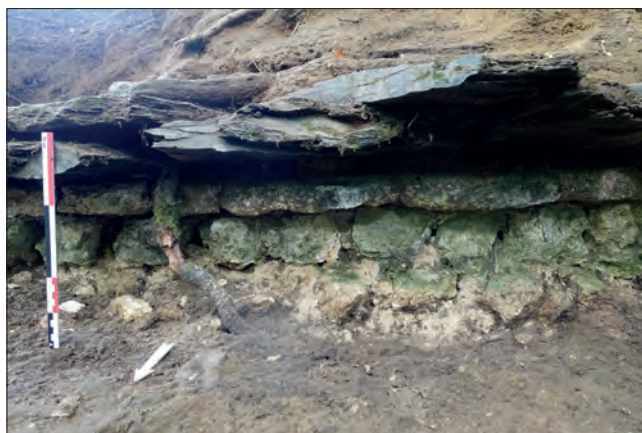
Fig. VI.2-37 - Vue de détail du tronçon d'aqueduc à l'amphithéâtre après nettoyage de 2021 © Cliché L. Déodat 2021.

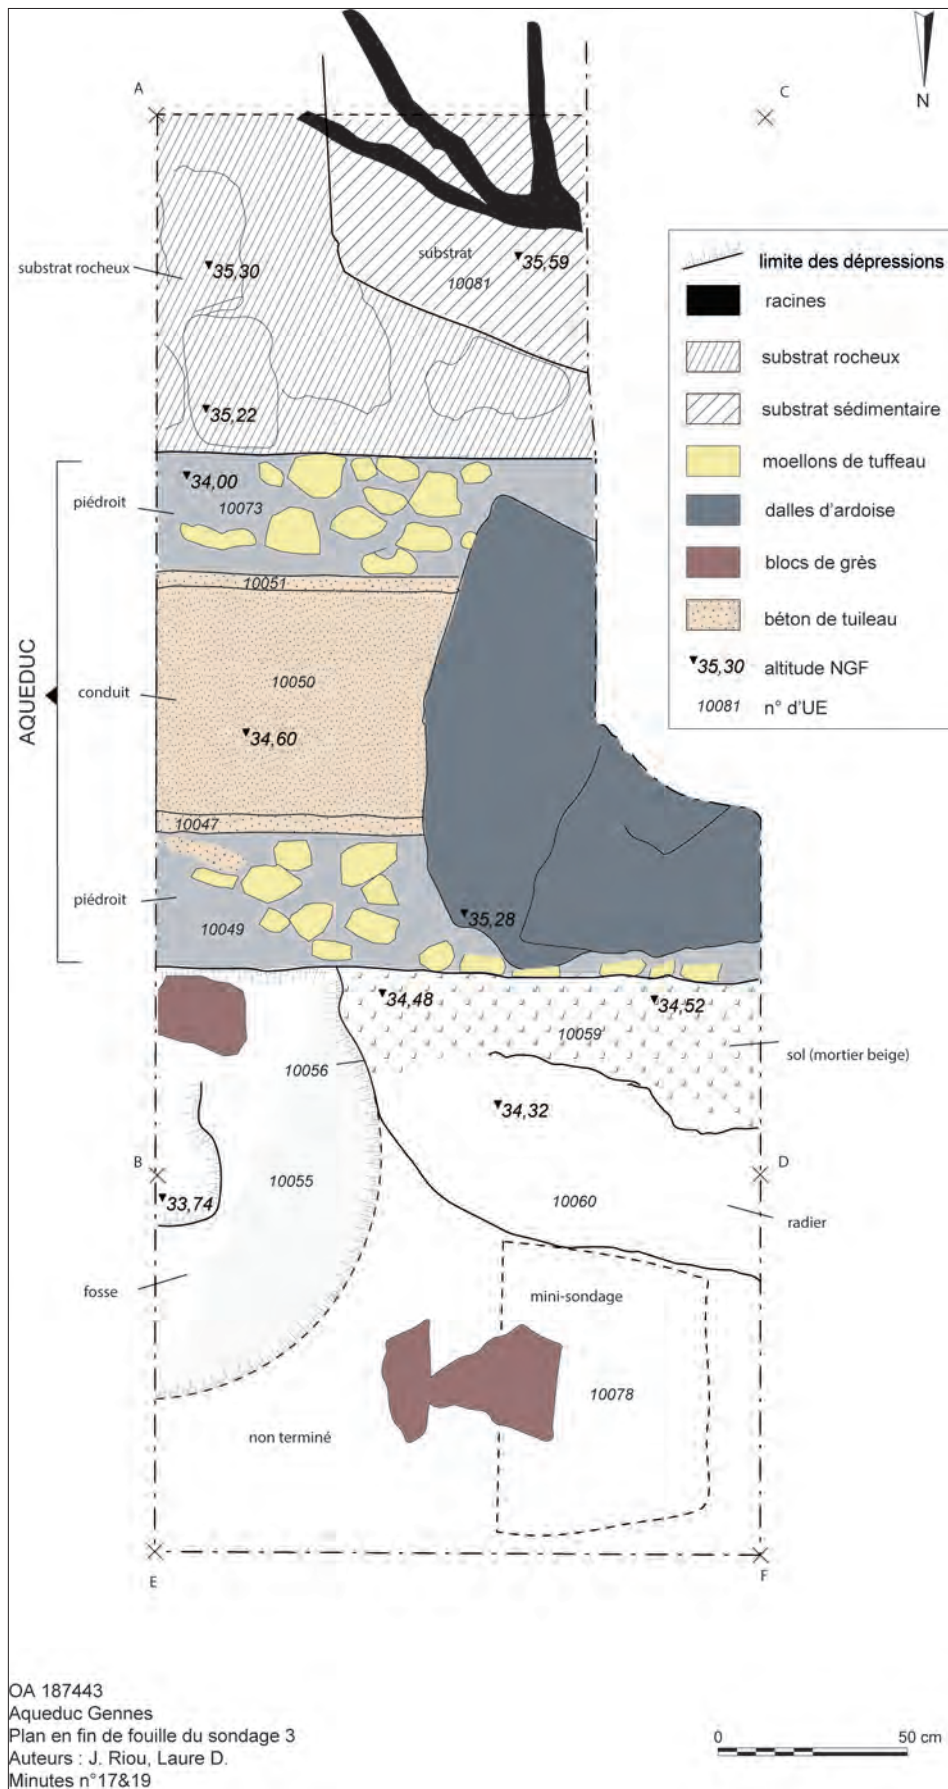
OA 187443
 Aqueduc Gennes
 Plan en fin de fouille du sondage 3
 Auteurs : J. Riou, Laure D.
 Minutes n°17&19

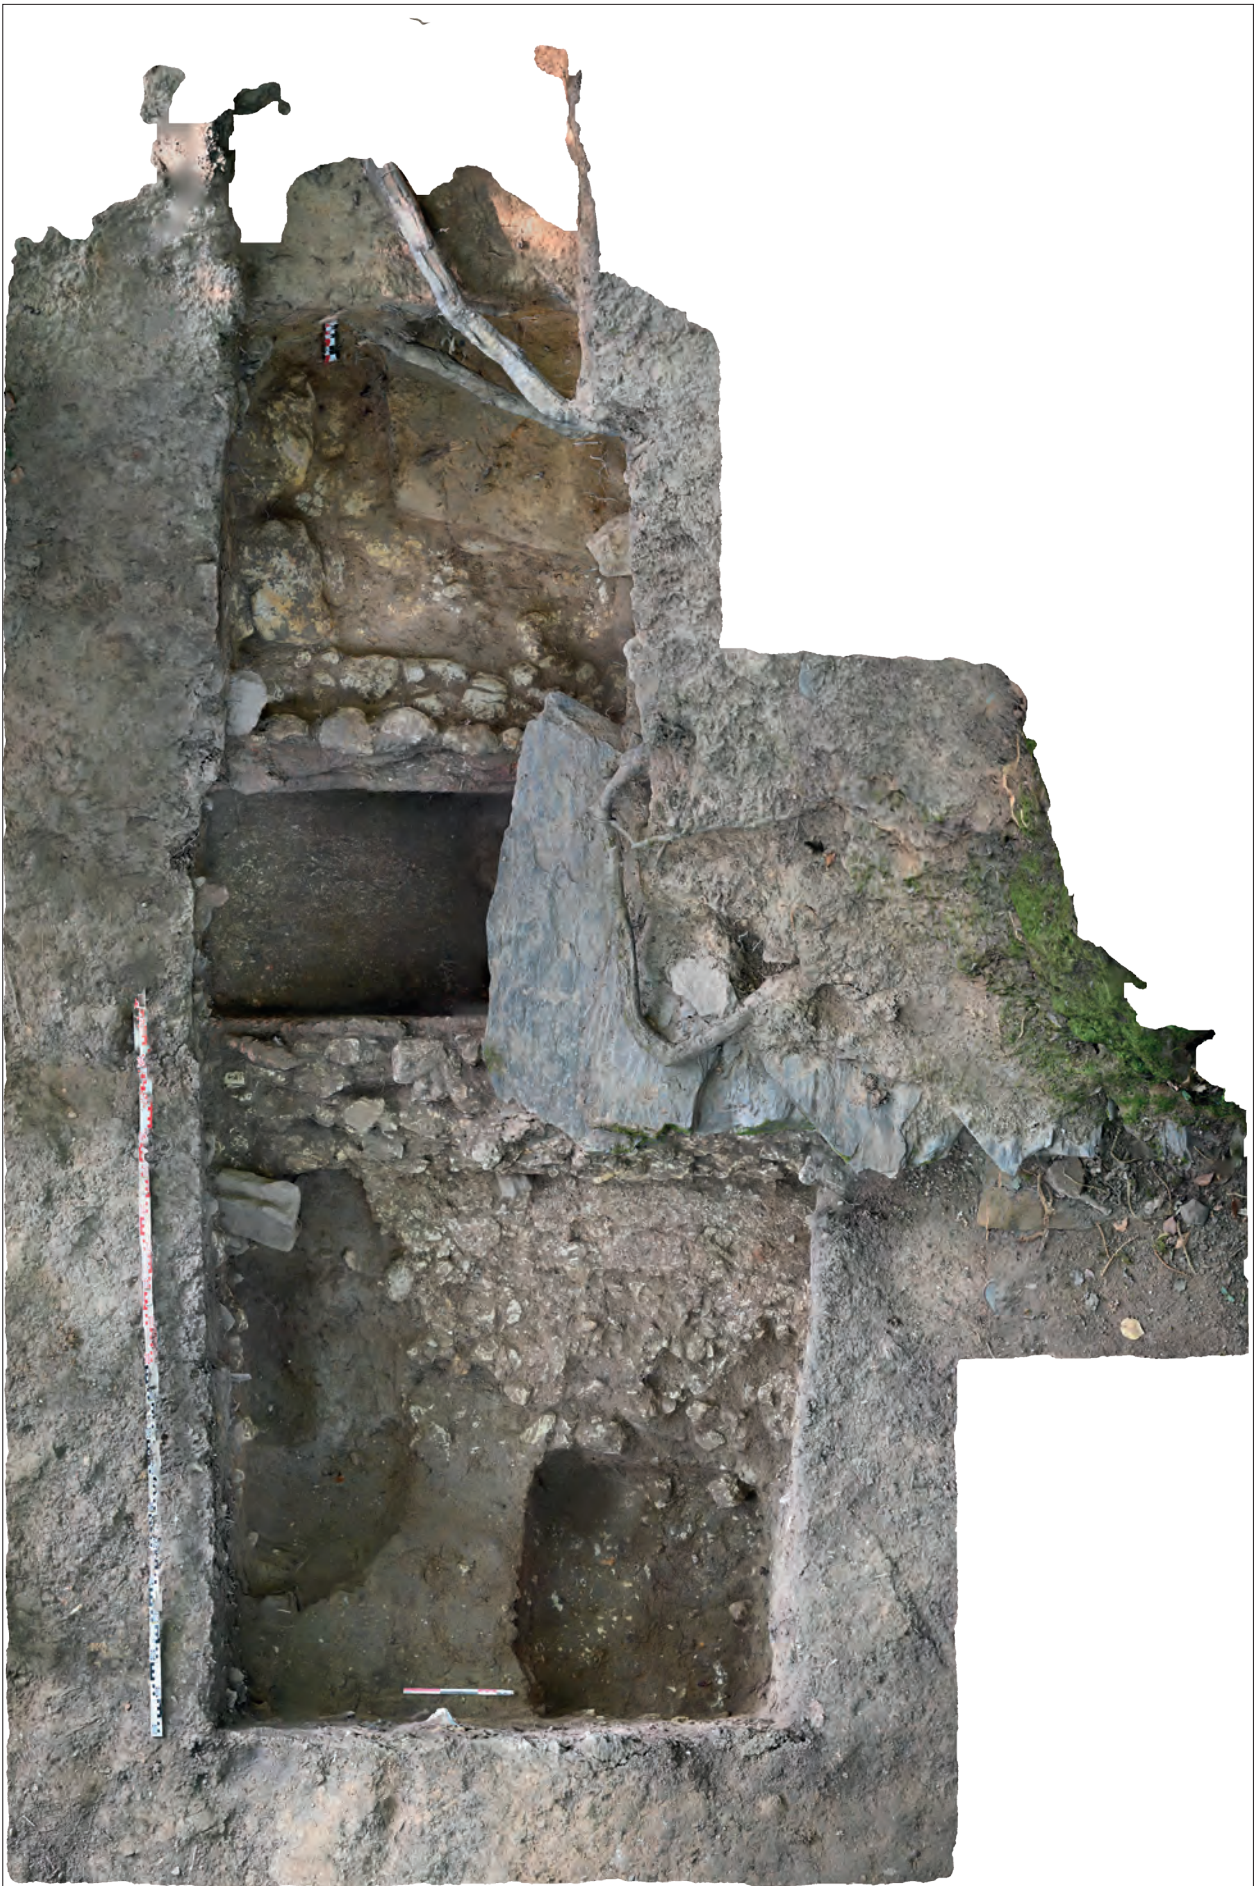
Fig. VI.2-39 - Orthophotographie du tronçon d'aqueduc visible à l'amphithéâtre, vue zénithale à l'échelle 1/10°
© Photogrammétrie D. Morleghem 2023.

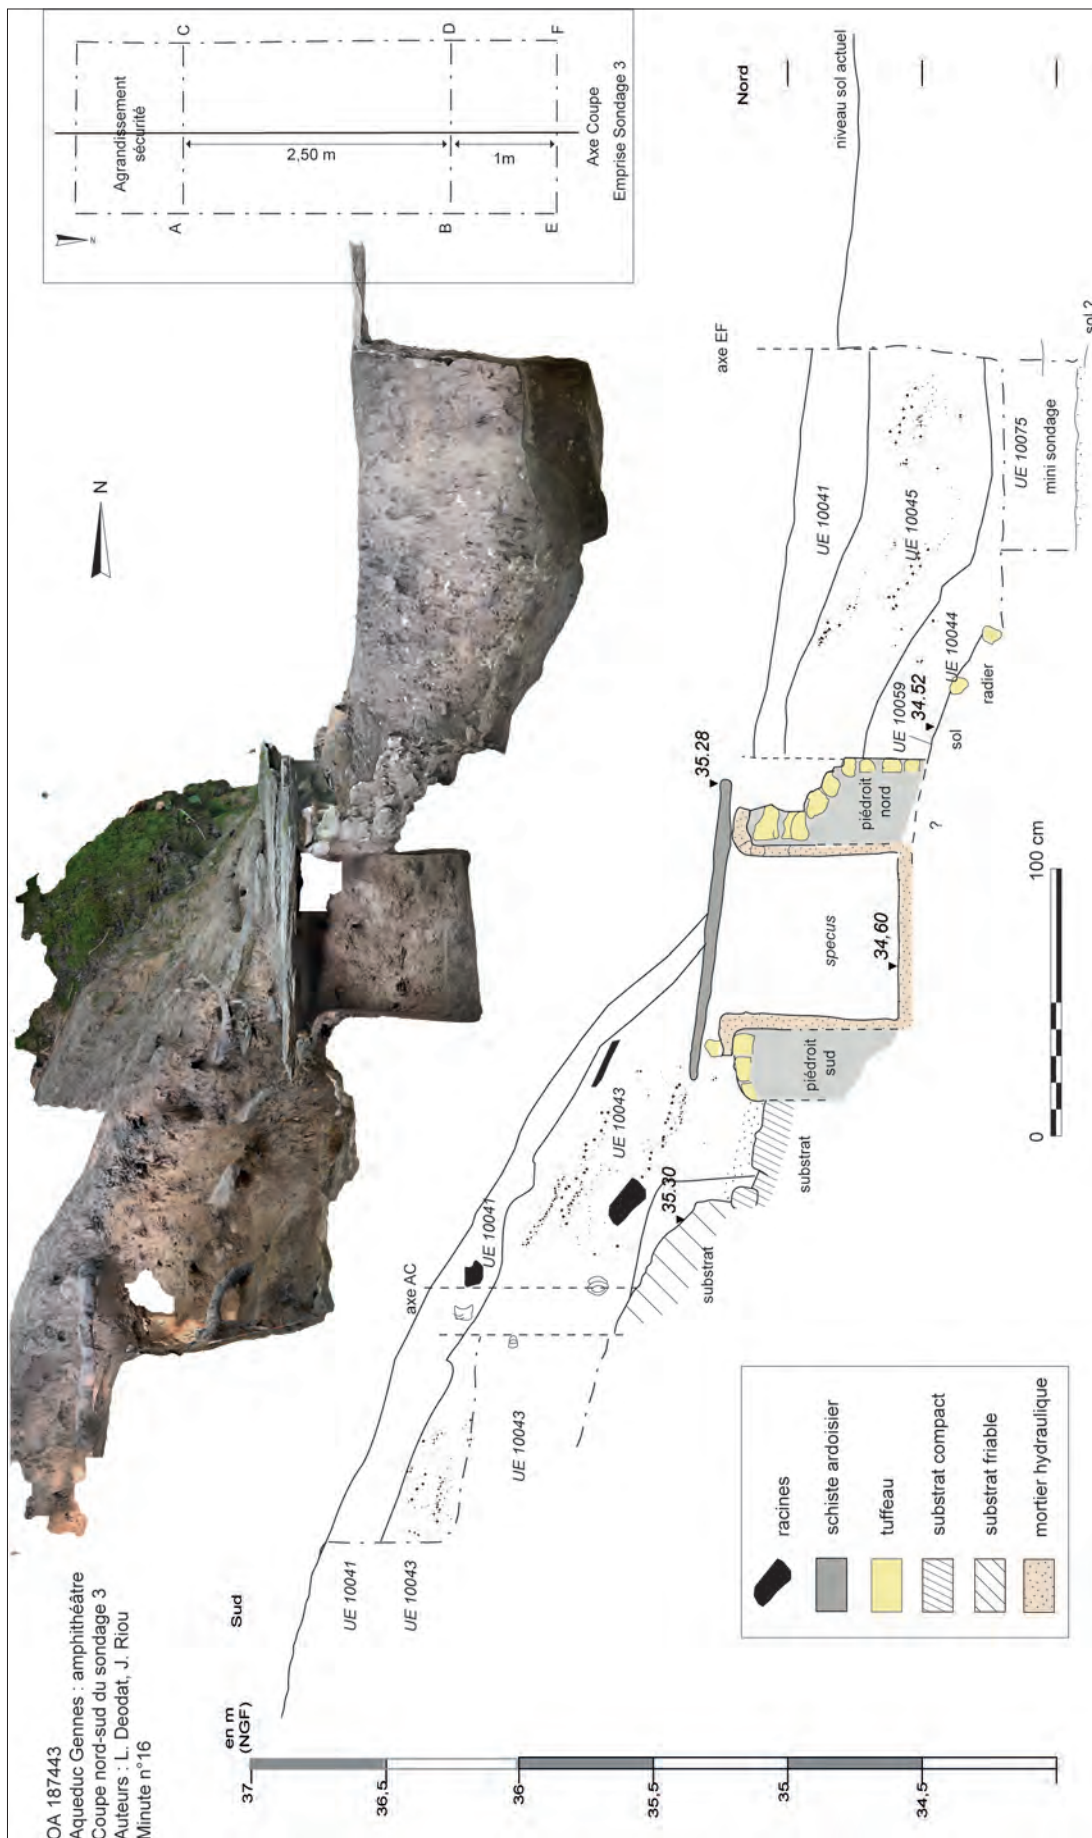
Fig. VI.2-40 - Coupe du sondage 3 en fin de fouille avec l'orthophotographie du tronçon d'aqueduc visible à l'amphithéâtre, coupe à l'échelle 1/10^e © Relevé de terrain, L. Déodat et J. Riou ; DAO P. Gauducheau et L. Déodat ; photogrammétrie D. Morlegem 2023.

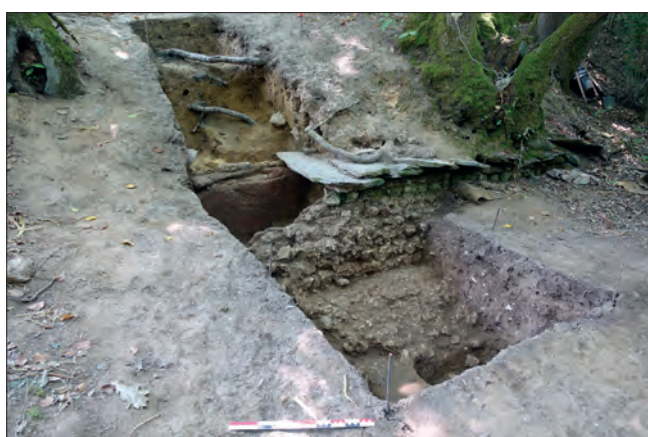
Fig. VI.2-42 - Le sondage 3 en fin de fouille, avec le substrat atteint de part et d'autre de la conduite © Cliché L. Déodat 2023.

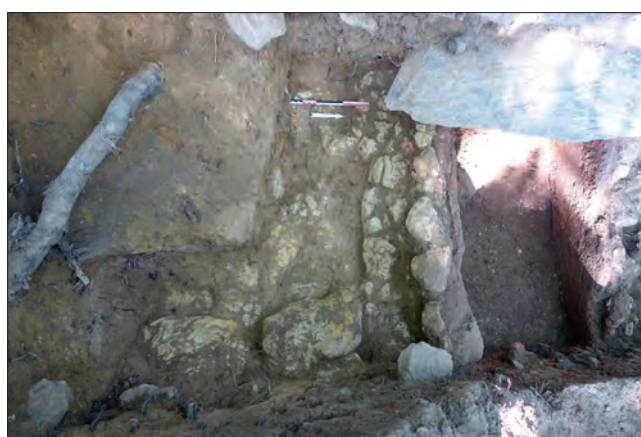
Fig. VI.2-43 - Le substrat au sud de la conduite et du piédroit sud : des blocs de tuffeau sous une couche de tuffeau altéré © Cliché L. Déodat 2023.

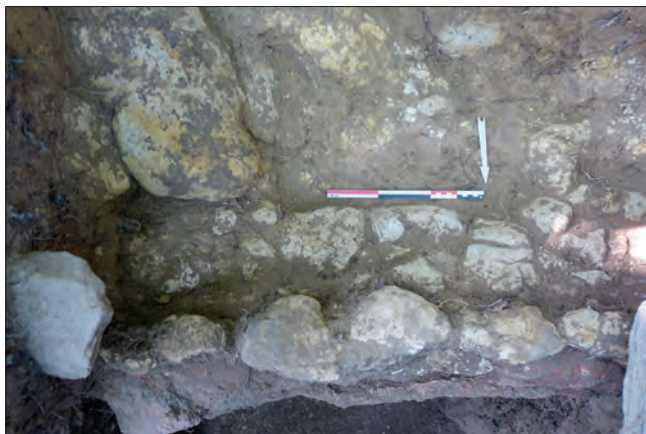
Fig. VI.2-44 - Détail du piédroit sud de l'aqueduc © Cliché L. Déodat 2023.

puisque le sondage n'a pas pour l'instant entamé le substrat - ni en intérieur - puisque la maçonnerie est recouverte d'un enduit de mortier hydraulique. Il est toutefois possible de décrire sa partie affleurante, son sommet, en partie visible. L'assise supérieure (10048) est constituée d'un petit appareil de moellons de tuffeau, à peine équarris (10 à 12 cm environ de hauteur), et très érodés ici (fig. VI.2-43 et 44). Comme ils présentent le même faciès que le rocher *in situ*, ils doivent avoir été extraits sur place, lors de l'aménagement du substrat et de la réalisation de la tranchée de

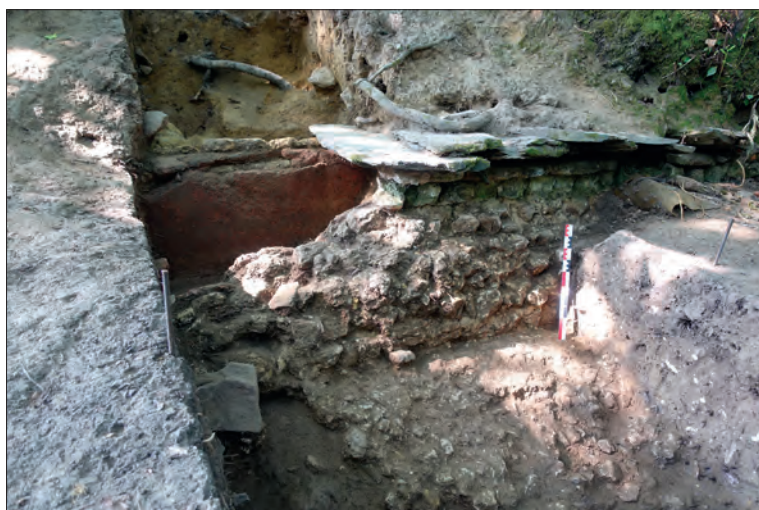
Fig. VI.2-45 - Vue générale du sondage, depuis le nord-est, avec le piédroit nord bien visible © Cliché L. Déodat 2023.

fondation. Côté nord, le parement externe du piédroit (10049) est visible (fig. VI.2-45). Il est toutefois également très altéré. Hormis la première assise supérieure du parement interne très bien conservée (moellons de 10 à 12 cm de hauteur bien équarris), les autres assises sont altérées et manquantes sur la face externe. Une pierre de l'assise supérieure du parement intérieur nord présente des traces de taille au ciseau (fig. VI.2-46) : lignes parallèles espacées d'1 cm. Le blocage est constitué de moellons tout venants (8 à 20 cm en moyenne), joints avec un mortier de chaux maigre de couleur beige (décrit *supra*).

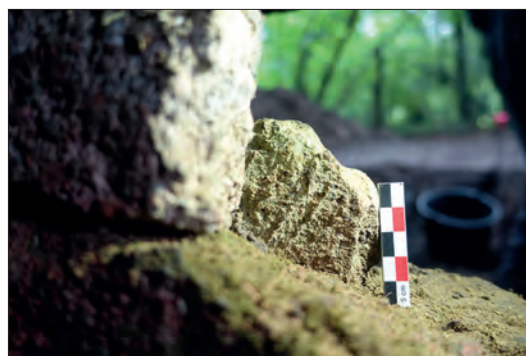
Fig. VI.2-46 - Pierre de l'assise supérieure du parement intérieur nord présentant des traces de taille au ciseau © Cliché L. Déodat 2023.

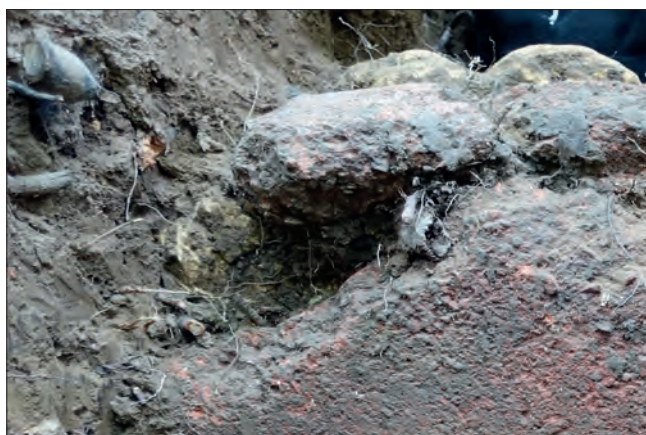
Fig. VI.2-47 - Enduit hydraulique de la paroi sud, UE 10051 © Cliché L. Déodat 2023.

Les deux parements internes du canal ont été enduits d'un mortier hydraulique épais (jusqu'à 5 cm) qui englobe la maçonnerie sur la partie haute, sur une épaisseur de 3,5 à 5 cm (fig. VI.2-47 et 48), formant ainsi un quart-de-rond assez classique pour ce type d'ouvrage (aqueduc de Montjeu à Autun – Borau 2015, p. 51 ; aqueduc de Villedieu-sur-Indre). Tel un solin d'étanchéité, ce dispositif empêche les infiltrations entre l'enduit et le mur du piédroit et renforce ainsi sa solidité. Ces enduits (UE 10051 au sud et 10047 au nord) sont assez homogènes et semblent identiques des deux côtés du canal. Il s'agit d'un béton de tuileau et de gravier, selon la terminologie

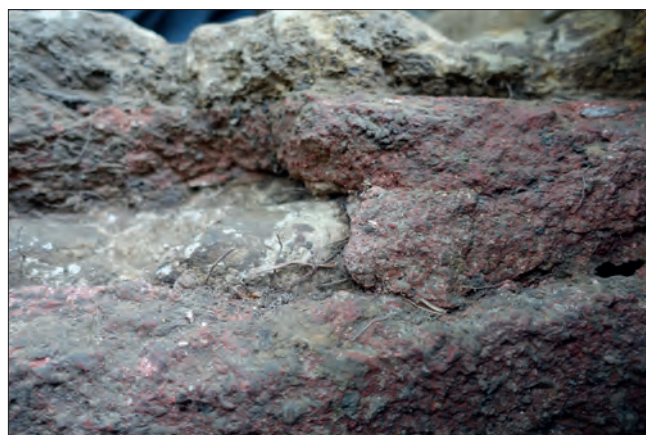
Fig. VI.2-48 - Détail sur le quart-de-rond sud de la paroi : on voit clairement l'enduit qui englobe la maçonnerie © Cliché L. Déodat 2023.

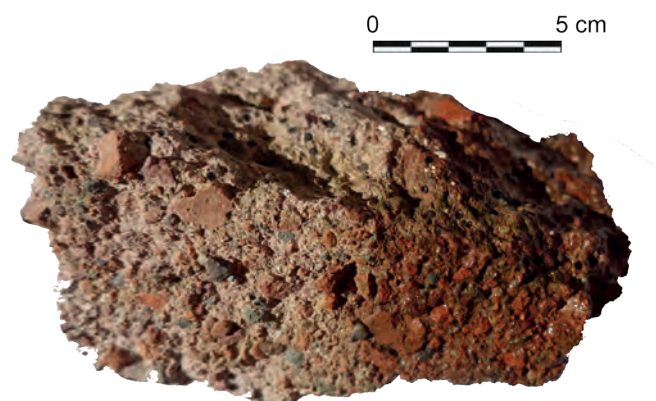
Fig. VI.2-49 - Test de couleur sur un fragment d'enduit prélevé sur la paroi : à droite, l'enduit est mouillé, à gauche il est sec © Cliché L. Déodat 2023.

utilisée par A. Coutelas (2009) et F. Rivière (2003, p. 70), très rouge, lorsqu'il est humide, et plutôt rosâtre, à sec (fig. VI.2-49), comportant des inclusions de terre cuite millimétriques à centimétriques, pouvant atteindre plus d'1 cm, et quelques rares graviers pouvant atteindre 1,5 cm (fig. VI.2-50).

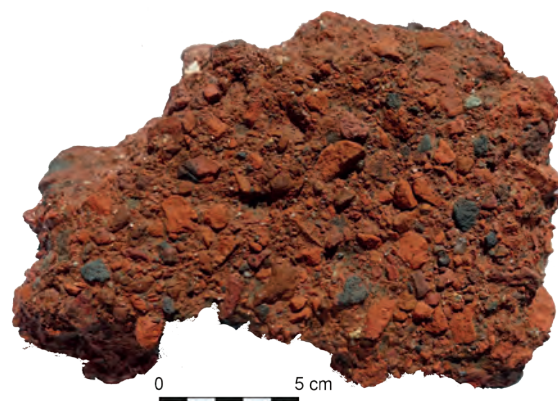
Fig. VI.2-50 - Prélèvement d'un fragment d'enduit : béton de tuileau et de gravier © Cliché L. Déodat 2023.

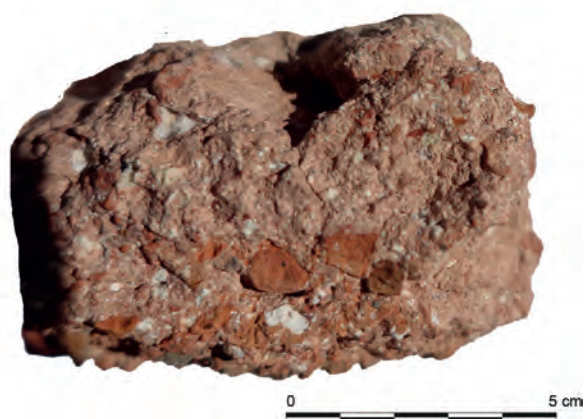
Fig. VI.2-51 - Prélèvement d'un fragment d'enduit montrant la superposition de deux couches bien différentes : un béton côté intérieur, sur la surface d'écoulement, et un mortier côté extérieur, au contact des piédroits © Cliché L. Déodat 2023.

En observant les échantillons prélevés plus en détail, que ce soit sur la paroi nord (PR016) ou la paroi sud (PR015) et sur les quarts-de-rond (PR014 et PR08), on peut observer systématiquement deux couches différentes, mais les limites entre les deux ne sont pas toujours très nettes et leurs épaisseurs sont variables (fig. VI.2-51). La surface des enduits est toujours lissée (fig. VI.2-52) et, de ce côté, sur la surface d'écoulement, l'enduit est en effet plus grossier et contient des fragments de tuileau et autres granulats majoritairement plus gros et en plus grandes quantité que dans la couche inférieure qui est en contact avec le piédroit. Cette couche est en effet formée d'un enduit plus fin, proche du mortier, avec des nodules de terre cuite millimétriques, souvent inférieurs à 3 mm, ainsi que des inclusions blanches de nodules de chaux, de même dimension, qui étaient totalement absents de la première couche (fig. VI.2-53). Ces nodules de chaux se retrouvent d'ailleurs dans le mortier de sable beige utilisé dans la maçonnerie des piédroits. La pose des matériaux ne suit donc pas une granulométrie décroissante, comme on pourrait s'y attendre, et comme cela est pratiqué généralement dans

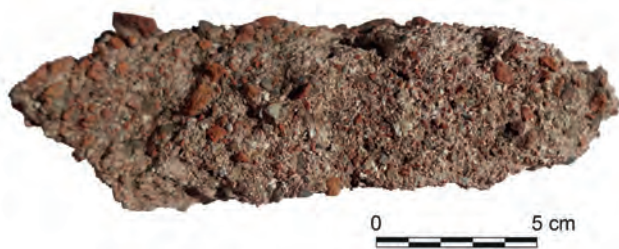
Fig. VI.2-53 - L'enduit hydraulique peut présenter de grosses inclusions de tuileau et de gravier ou, majoritairement, de petites inclusions inférieures à 2 mm de tuileau, de cailloutis ou de chaux © Cliché L. Déodat 2023.

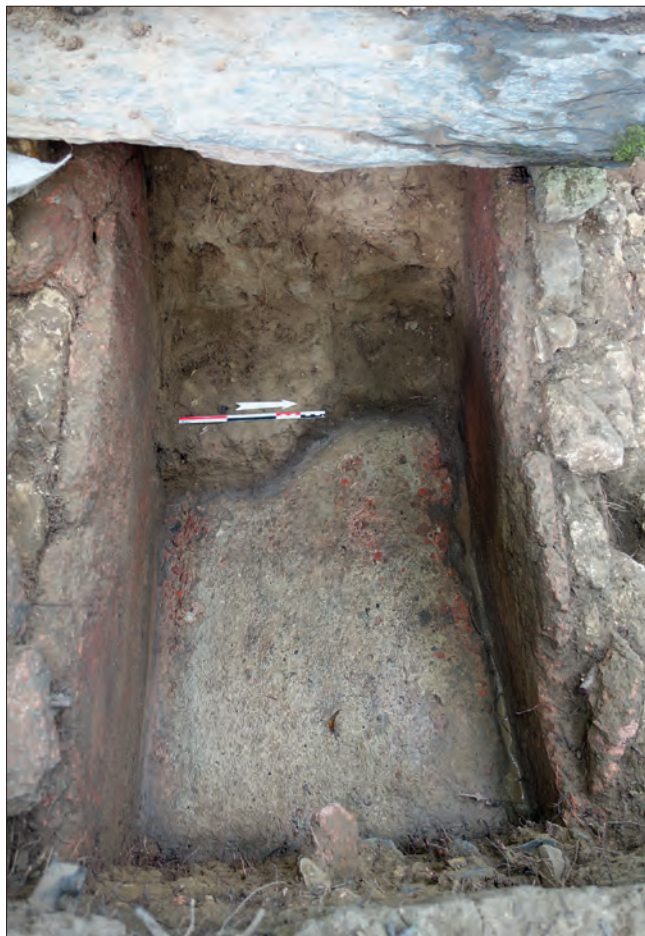
Fig. VI.2-54 - La conduite, avec le fond du specus dégagé, au premier plan, et les couches sédimentaires laissées en place, sous la couverture © Cliché L. Déodat 2023.

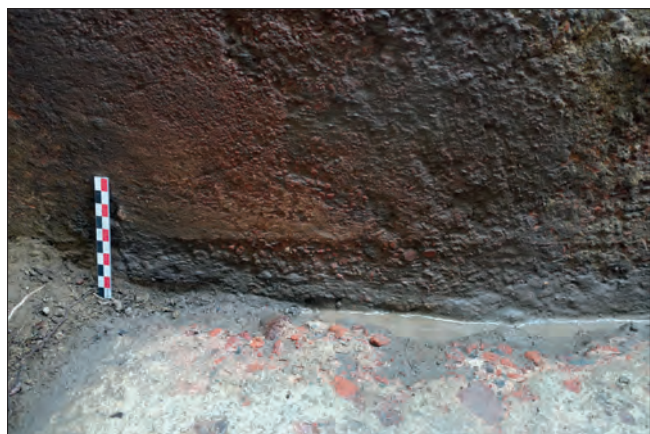
Fig. VI.2-56 - Absence de jonction entre l'enduit hydraulique de la paroi nord et le sol de béton © Cliché L. Déodat 2023.

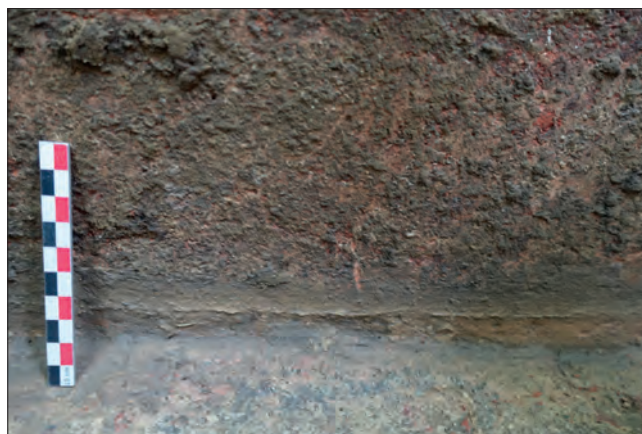
Fig. VI.2-57 - Ligne de concrétion marquant la hauteur d'eau ou trace d'arrachement d'un petit bourrelet ? © Cliché L. Déodat 2023.

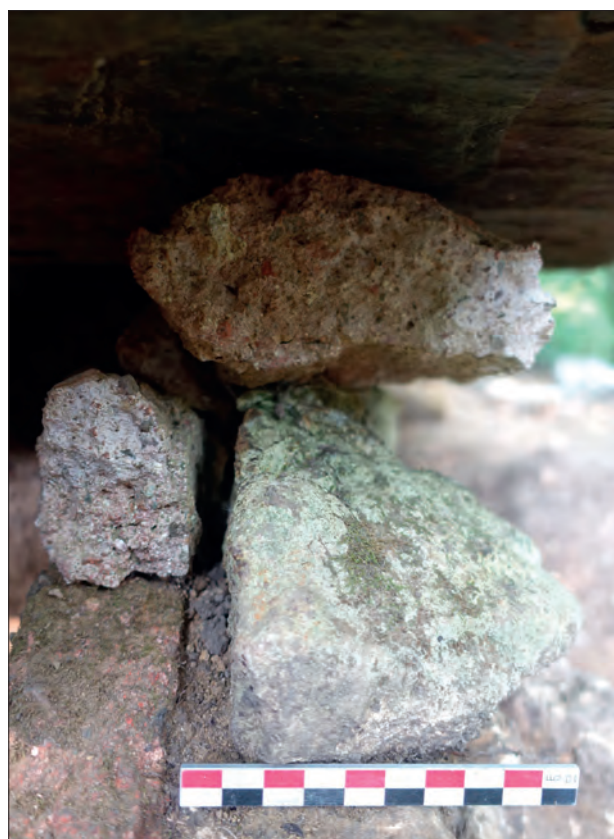
Fig. VI.2-58 - Le quart-de-rond de la paroi nord avec un mortier de composition différente © Cliché L. Déodat 2023.

Le fragment d'enduit (PR010), prélevé sous la couverture d'ardoise en place, donc dans la partie du quart-de-rond, qui était cassé, mais dans sa position d'origine (fig. VI.2-58), révèle une composition très particulière et différente de ce qui vient d'être décrit. D'une épaisseur de 5 à 6 cm maximum, cet enduit est composé d'un granulats très fin, non visible à l'œil nu, ainsi que de nodules de tuileau millimétriques (inférieurs à 2 mm). Les quelques nodules supérieurs à 2 mm sont rares : deux éléments seulement sur l'échantillon prélevé, de 22 x 12 cm. Ce mortier a un aspect très rosâtre à sec (fig. VI.2-59 et 60). Mais gardons bien à l'esprit que la couleur n'est pas un argument de comparaison puisqu'un même enduit, prendra une teinte très différente selon qu'il est mouillé ou sec, comme cela a été expérimenté sur les échantillons décrits *supra*. Il a été constaté sur cet enduit de la paroi, justement, qu'il prend un aspect très rouge dans sa globalité, sauf en haut de la paroi, où il est rosâtre à l'endroit où il est cassé : cela peut s'expliquer par le fait que le lien ayant été rompu, il ne reçoit plus l'humidité de la paroi (fig. VI.2-61). Le prélèvement (PR09) qui avait

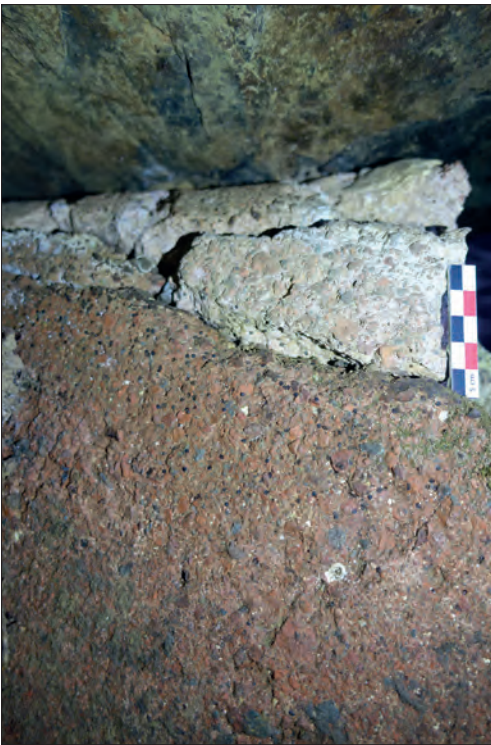
Fig. VI.2-61 - La paroi nord de l'aqueduc avec son mortier hydraulique de teinte différente : en bas, béton de couleur rouge soutenu, en haut, sur la partie cassé et le quart-de-rond, couleur rosâtre © Cliché L. Déodat 2023.

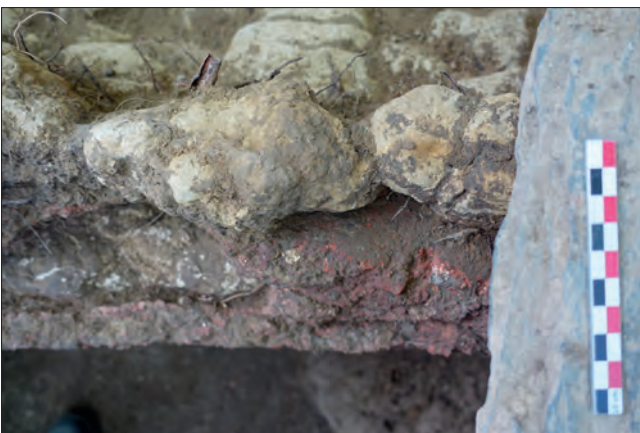
Fig. VI.2-63 – L'assise de moellons intercalée entre le quart-de-rond et les dalles de couverture, côté sud de l'aqueduc © Cliché L. Déodat 2023.

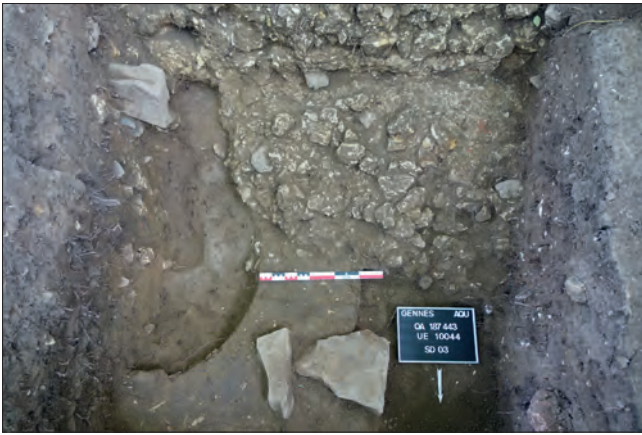
Fig. VI.2-65 - Niveau de sol et radier sous-jacent, devant le piédroit nord © Cliché L. Déodat 2023.

À la base du parement nord, un niveau de sol situé à 34.51 m NGF (UE 10059), très bien conservé dans l'angle sud-ouest, et visible sur 1,2 x 0.4 m de large maximum, parfois à l'état de lambeaux, puis son radier sous-jacent sur 0,8 m de large, est apparu sous le niveau de démolition (UE 10045 et 10053) (fig. VI.2-65). Celui-ci était constitué de moellons de tuffeaux altérés provenant sans aucun doute du piédroit nord (fig. VI.2-66). Le niveau de sol, à fort pendage vers le nord, semble passer sous la maçonnerie de l'aqueduc : il est constitué d'un mortier friable blanchâtre (PR 012), contenant des inclusions de cailloux de tuffeau et de graviers centimétriques (fig. VI.2-67). La fouille de ce sol se poursuivra en 2024, avec pour objectifs de recueillir des éléments de datation, de préciser son lien stratigraphique

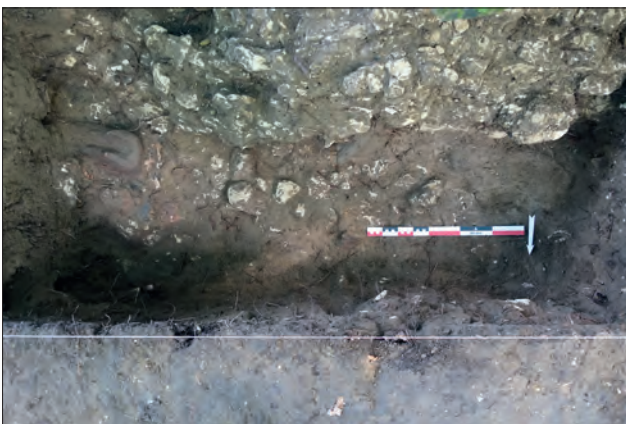
Fig. VI.2-66 - Couche de démolition devant et au pied du piédroit nord © Cliché L. Déodat 2023.

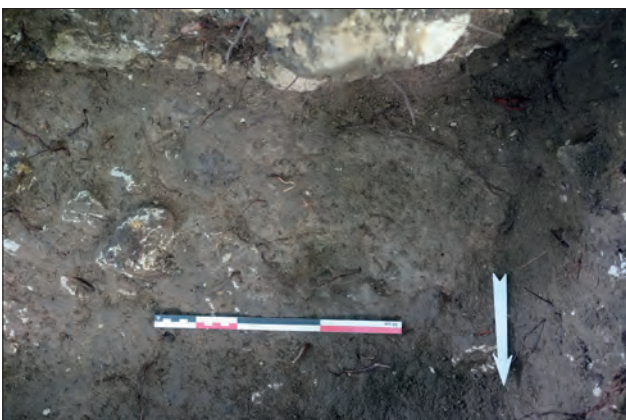
Fig. VI.2-68 - Couche de sédiment fin reposant directement sur le sol 10059 © Cliché L. Déodat 2023.

avec le sol de l'aqueduc et le terrain naturel. En l'état actuel des fouilles, les altitudes rendent possible le fait d'être en présence d'un radier constitué pour l'ensemble de l'aqueduc (fig. VI.2-40). Dans l'angle sud-ouest, sur 30 cm de long, une petite couche d'un sédiment fin homogène a été mise au jour (fig. VI.2-68) : elle reposait directement sur le sol, comme si celui-ci était resté quelque temps à l'air libre, sur cette partie, avant d'être enfoui sous les éléments de démolition.

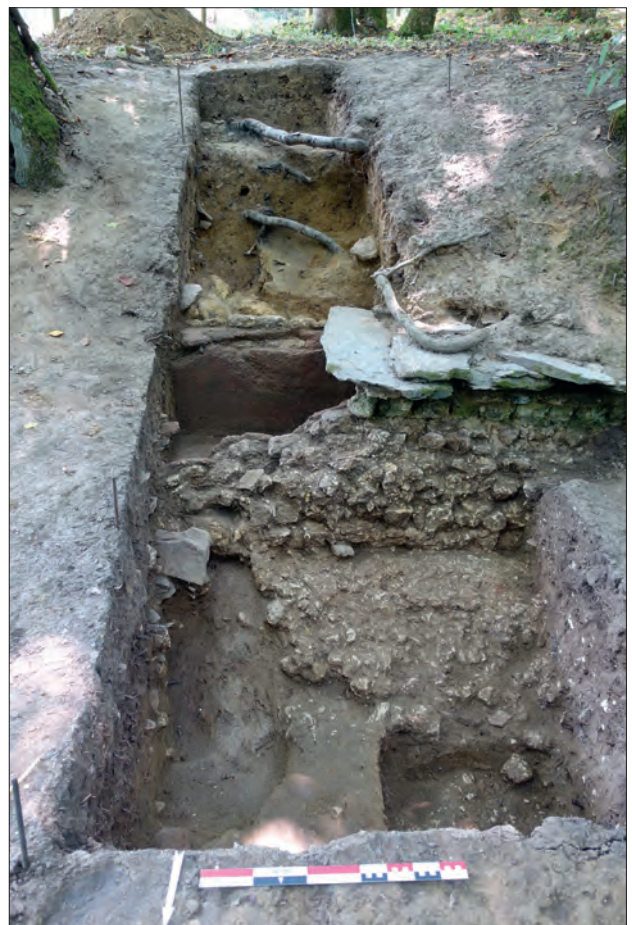
Fig. VI.2-67 - Vue générale du sondage avec niveau de sol et radier sous-jacent, devant le piédroit nord © Cliché L. Déodat 2023.

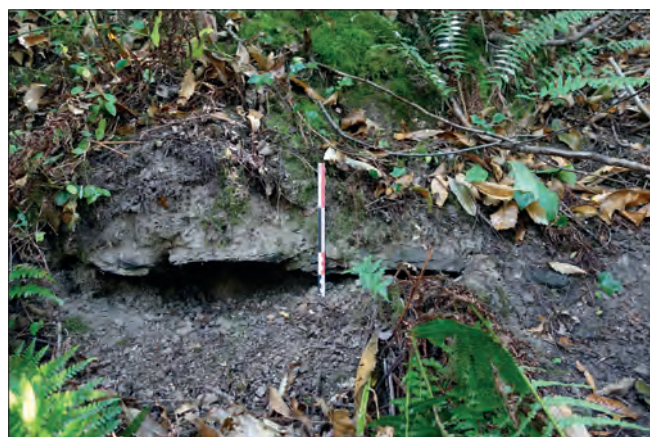
Fig. VI.2-70 – Tronçon de l'aqueduc à Mazerolles apparaissant dans le talus, et couvert par la végétation : on distingue la couverture en schiste ardoisier d'un côté, et celle en grès de l'autre © Cliché L. Déodat 2021.

Les principaux matériaux utilisés sont locaux : tuffeau jaune, sable, et argile, pour la confection des terres cuites, sont présents dans un environnement proche. Le couverture en schiste ardoisier pose, par contre, la question des sources d'approvisionnement de ce matériau non disponible sur le Gennois. Les sources d'approvisionnement les plus proches se trouvent à une trentaine de km, dans le secteur des Schistes d'Angers ou de Trélazé-La Pouëze. L'emploi du schiste dans la construction à l'époque romaine est généralement assez limité (y compris à Angers). On peut raisonnablement penser que nous en retrouverions en d'autres points de l'agglomération de Gennes, sur les structures antiques, si le matériau avait été utilisé. On peut donc se demander si le couverture de l'aqueduc, sur ce tronçon, n'est pas postérieur à la période romaine et lié, dans ce cas, à un effondrement de la voûte. Les analyses de mortier apporteront peut-être des éclairages à ce sujet si l'on parvient à montrer clairement, et dater, des phases de réfection. Une lame-mince a été réalisée cette année pour obtenir une description fine de ce schiste et confirmer sa provenance – elle sera décrite en 2024.
