Projet Collectif de Recherche 2022-2024

Gennes (Maine-et-Loire)

L'AGGLOMÉRATION ANTIQUE ET SON DEVENIR AU HAUT MOYEN ÂGE

RAPPORT INTERMÉDIAIRE D'ACTIVITÉS SCIENTIFIQUES 2023

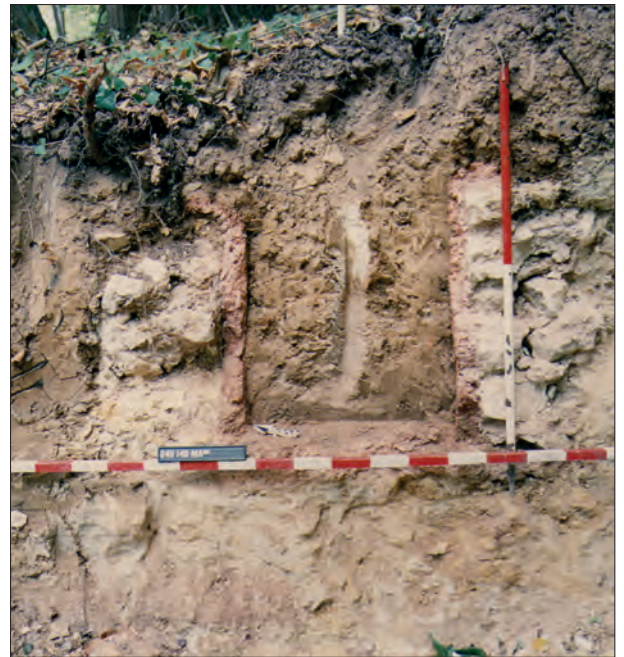
Fig. VI.2-72 - L'aqueduc sur le secteur de Mazerolles, coupe 2, sectionné par la construction d'un hangar © Cliché G. Boisbouvier 1985.

À 100 m de là environ, vers le sud, toujours dans la forêt, et sur cette même parcelle, G. Boisbouvier avait pu, dans les années 1985, observer l'aqueduc fraîchement coupé par la construction d'un hangar, mais la réticence des propriétaires de l'époque, les mêmes qu'aujourd'hui, l'avait empêché de poursuivre ses observations. Deux photographies avaient tout de même été réalisées alors (fig. VI.2-71 et 72), après un rapide nettoyage des coupes, dont l'une a déjà été présentée dans un rapport antérieur (Bellanger, Déodat, Favreau 2021, p. 73, Fig. VIII.33). Deux relevés réalisés alors, à l'échelle 1/50^e, ont été retrouvés récemment par G. Boisbouvier, dans ses archives. Confiés à notre association, ils ont été vectorisés cette année et apportent des informations plus précises sur la structure et ses dimensions (fig. VI.2-73 et 74).

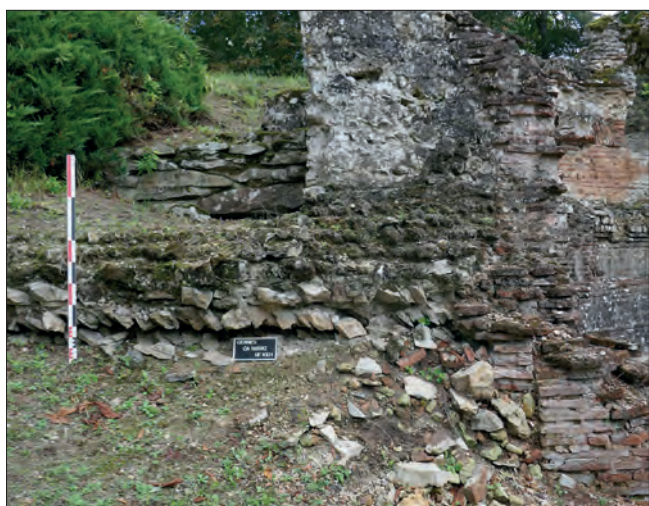
Fig. VI.3-3 - Fondation apparente du mur 1001 © Cliché A. Remy, octobre 2021.

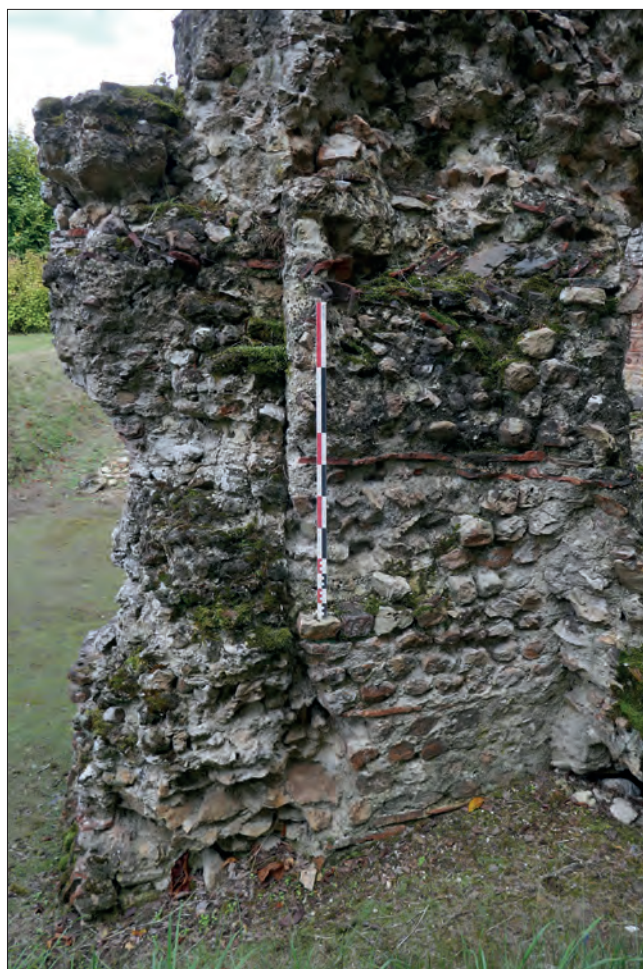
Fig. VI.3-4 - Vue du massif d'angle sud, depuis le sud-ouest. À droite du coup de sabre : le parement extérieur du mur 1002 ; à gauche : l'arrachement du mur 1001 © Cliché A. Remy, octobre 2021.

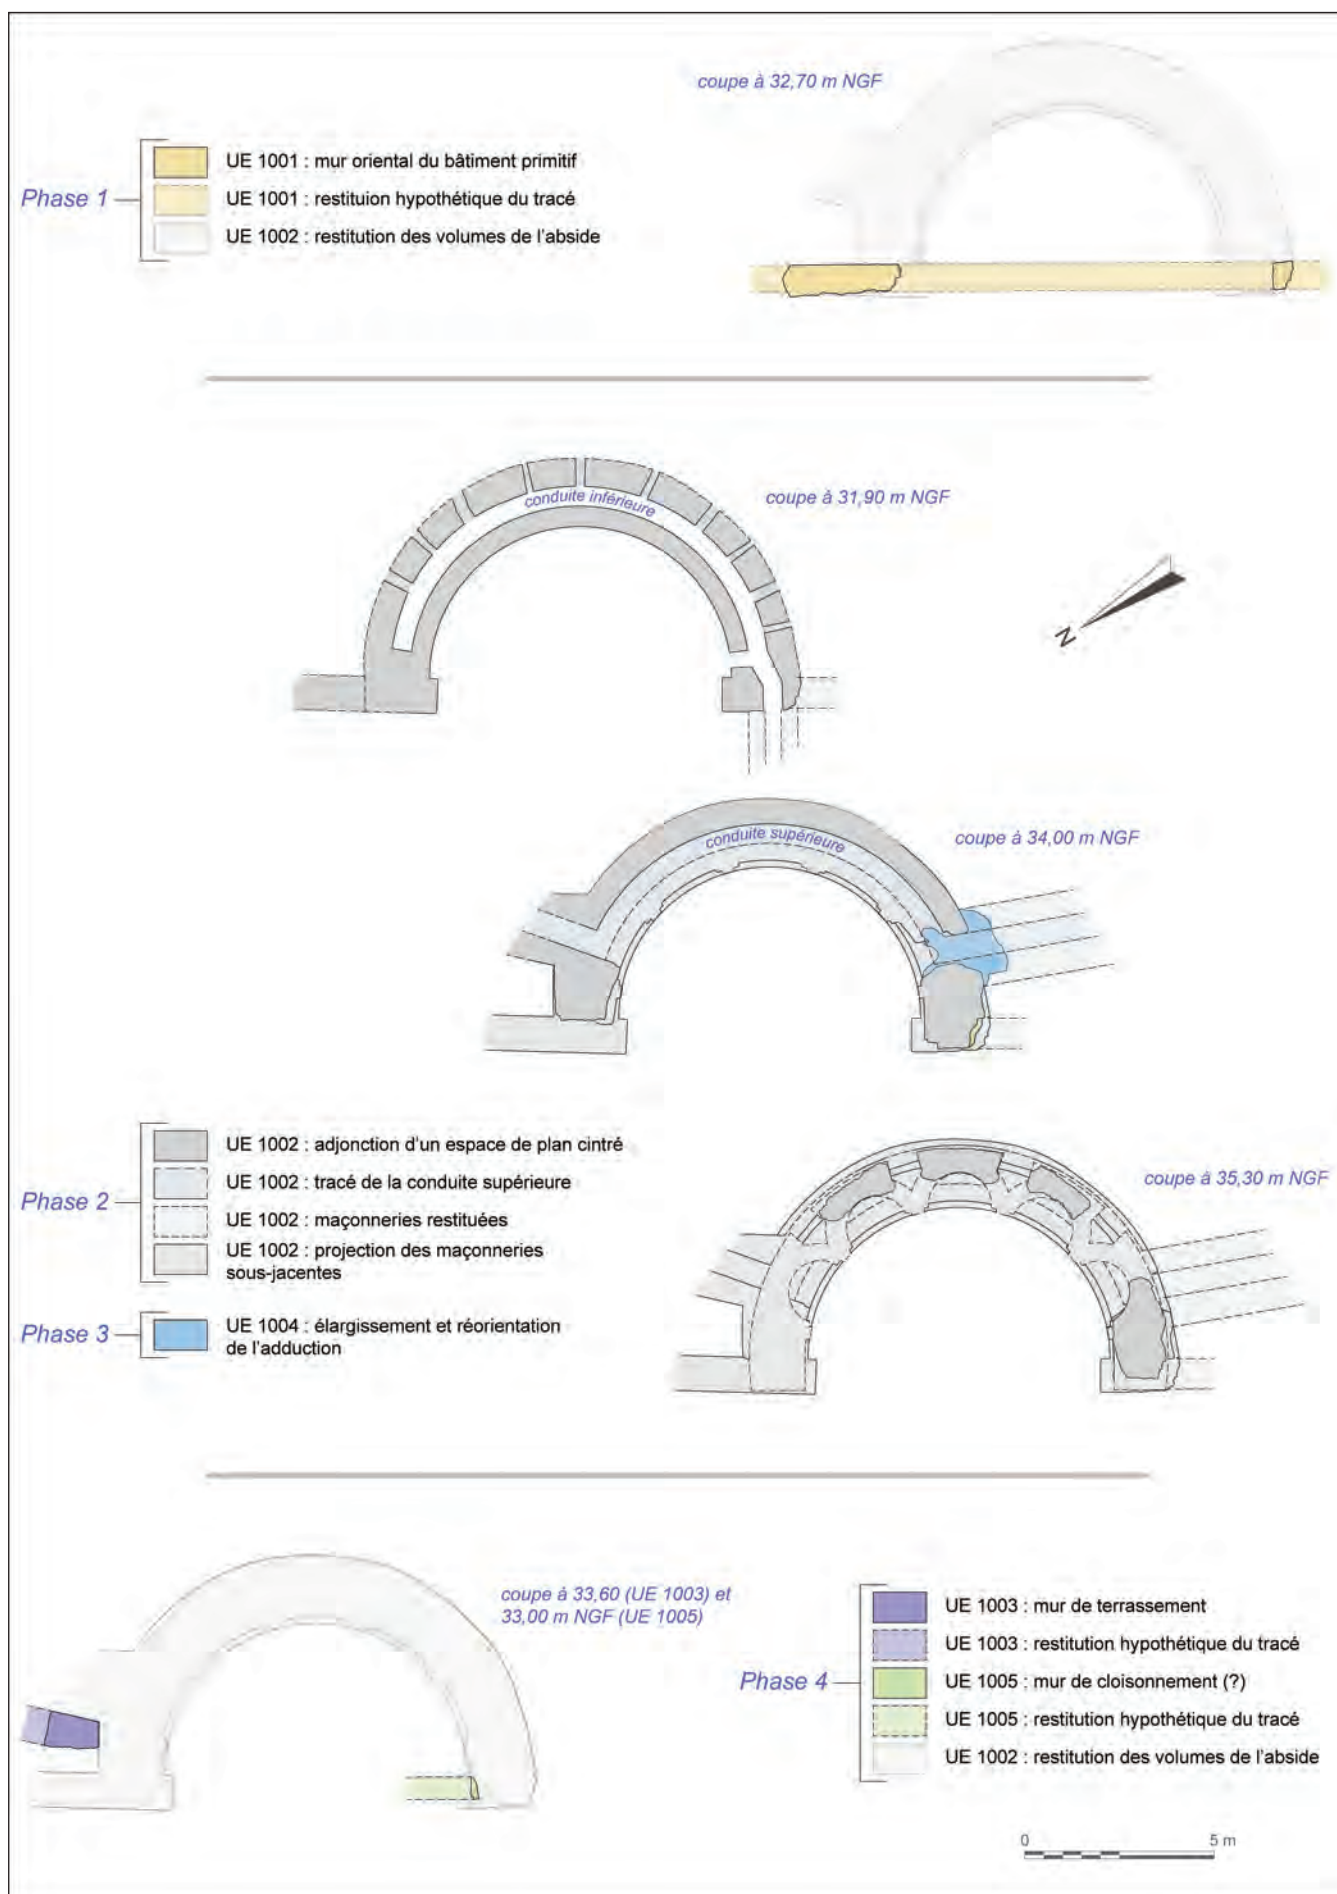
Fig. VI.3-2 - Planche schématique récapitulative des principales phases observées à l'issue de l'étude préliminaire de bâti en 2021 © DAO X. Favreau, 2022.

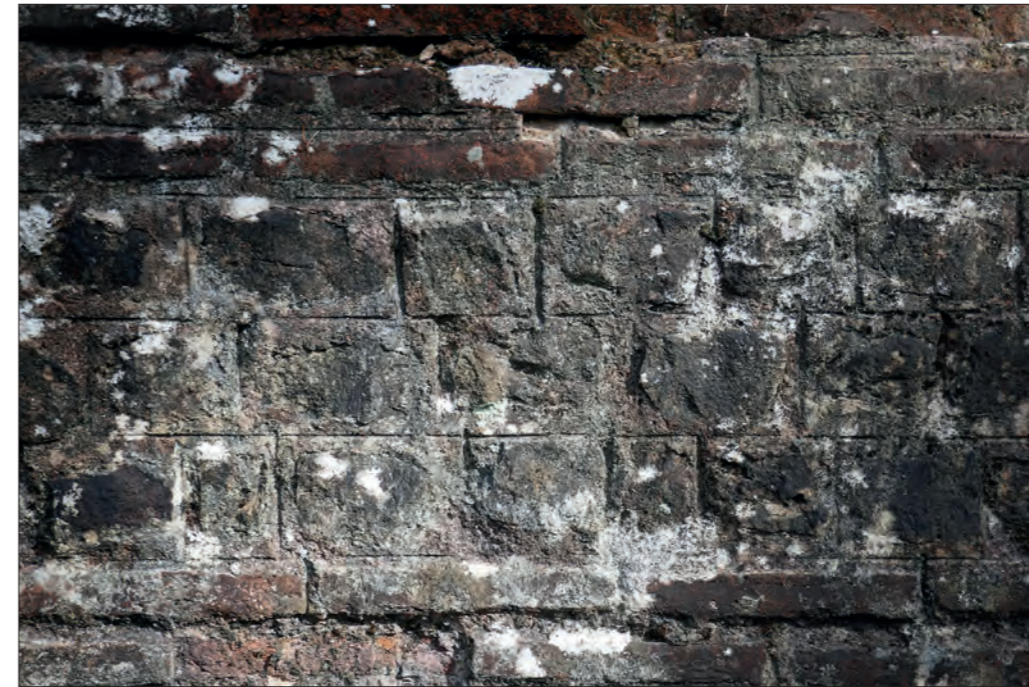
Fig. VI.3-7 - Détail du parement du registre inférieur de 1002
© Cliché A. Remy, octobre 2021.

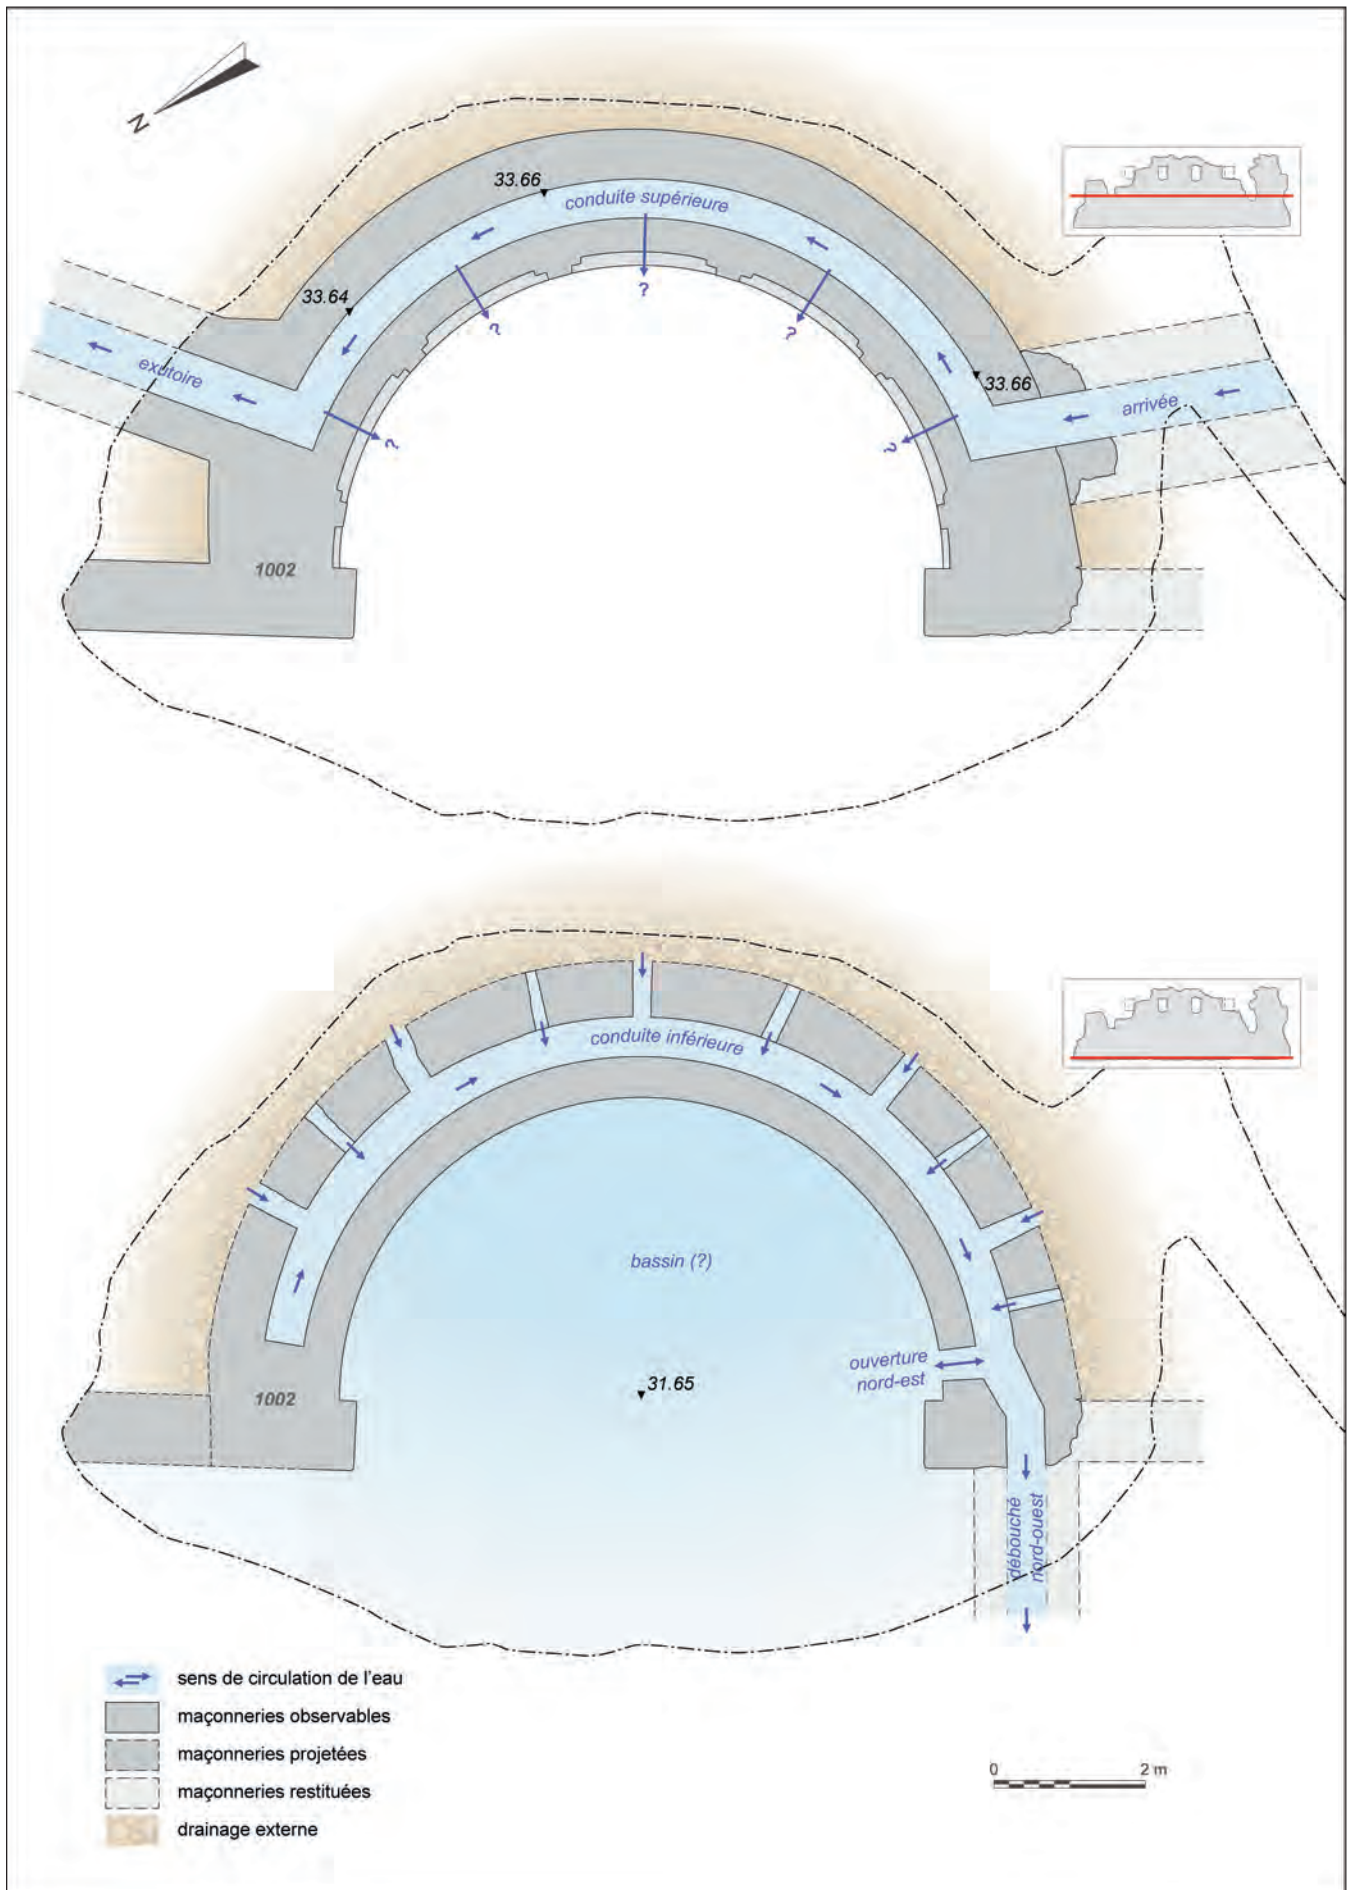
Fig. VI.3-9 - Plan d'ensemble des circulations d'eau dans l'abside 1002 © DAO X. Favreau, 2022.

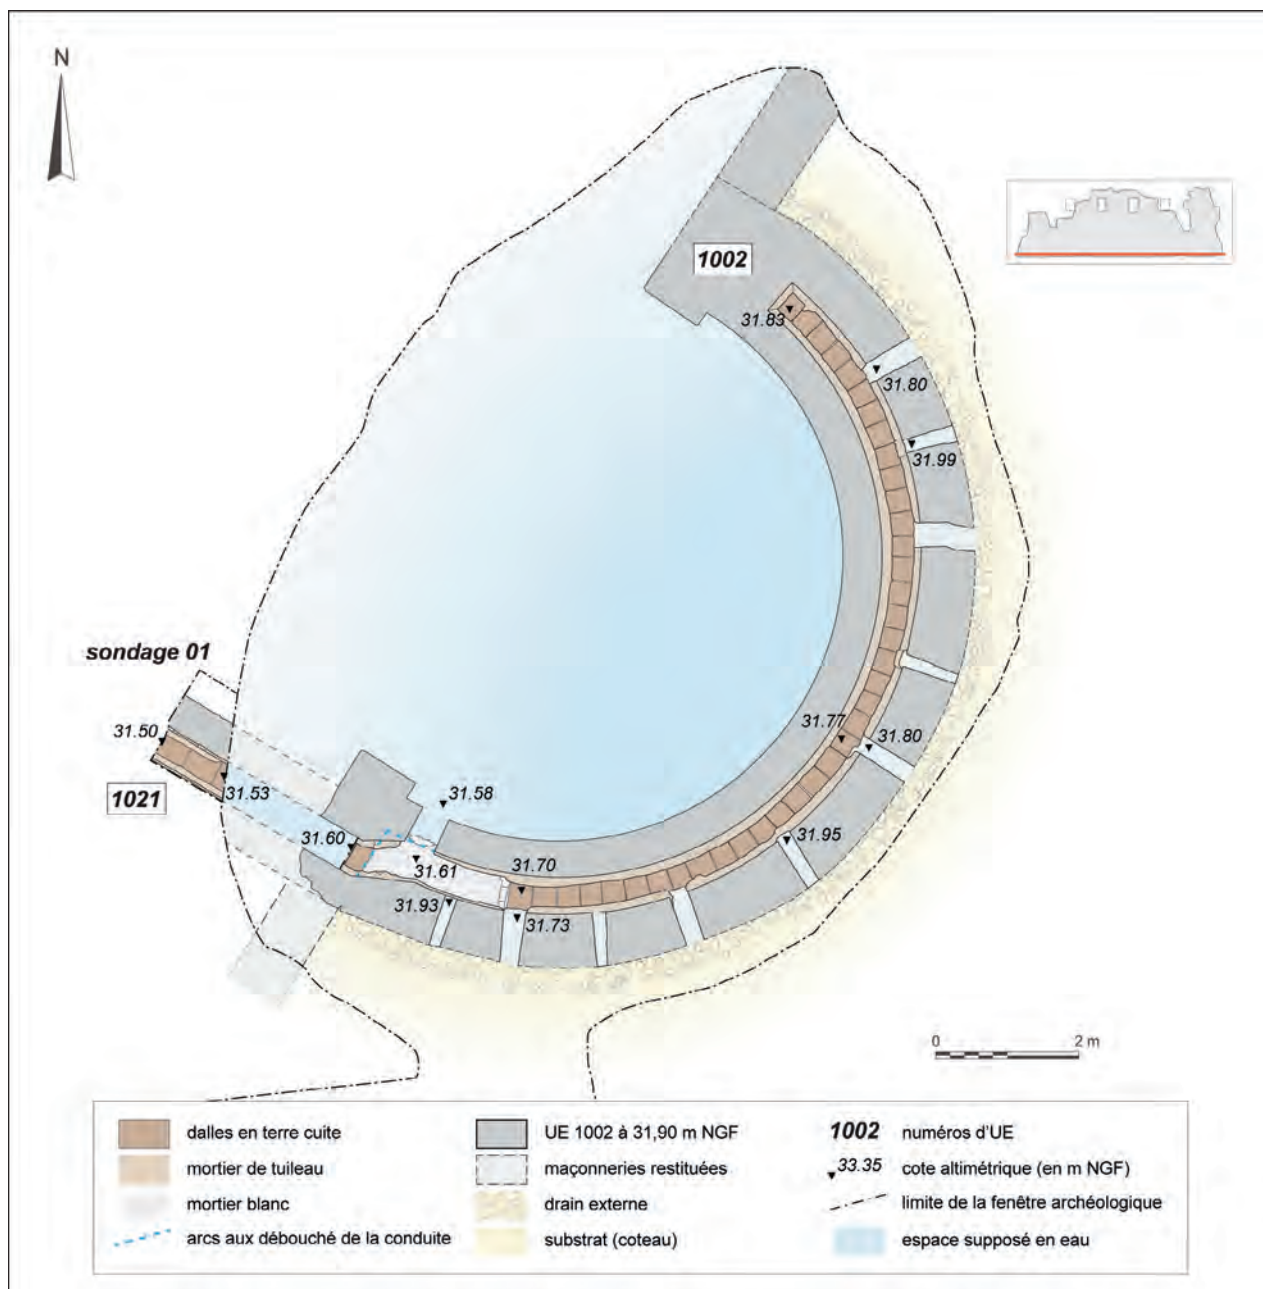
Fig. VI.3-11- Relevé de la conduite inférieure de l'abside 1002 et du canal exutoire vu lors de l'ouverture du sondage 01 en 2022 © DAO X. Favreau, 2023.

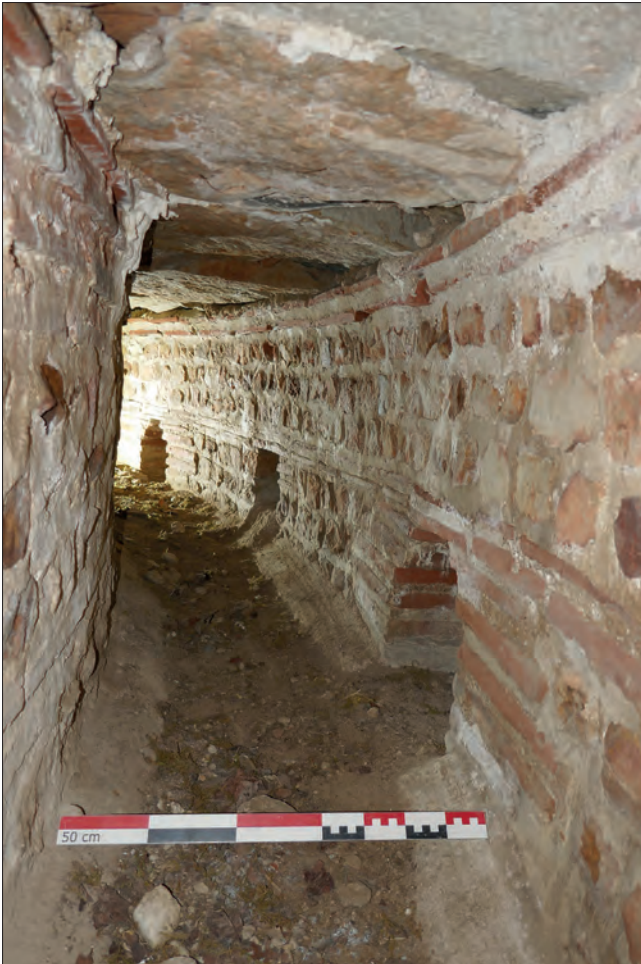
Fig. VI.3-10 - Vue de la conduite inférieure dans le soubassement de l'abside 1002 © Cliché A. Remy, octobre 2021.

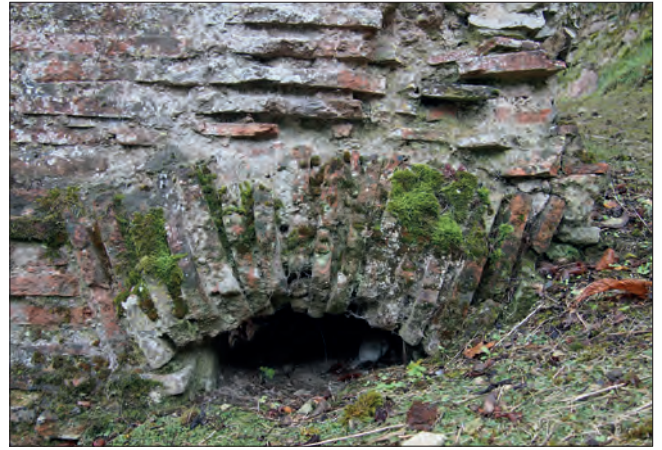
Fig. VI.3-12 - Détail du débouché ouest de la conduite inférieure de l'abside 1002 © Cliché X. Favreau, octobre 2021.

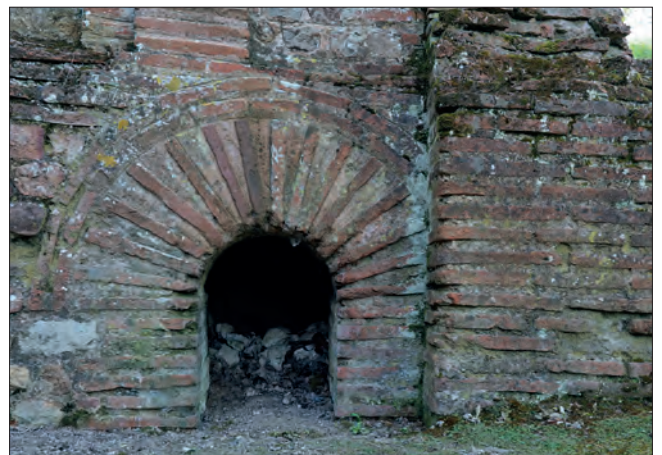
Fig. VI.3-13 - Détail du débouché nord de la conduite inférieure de l'abside 1002 © Cliché X. Favreau, mars 2021.

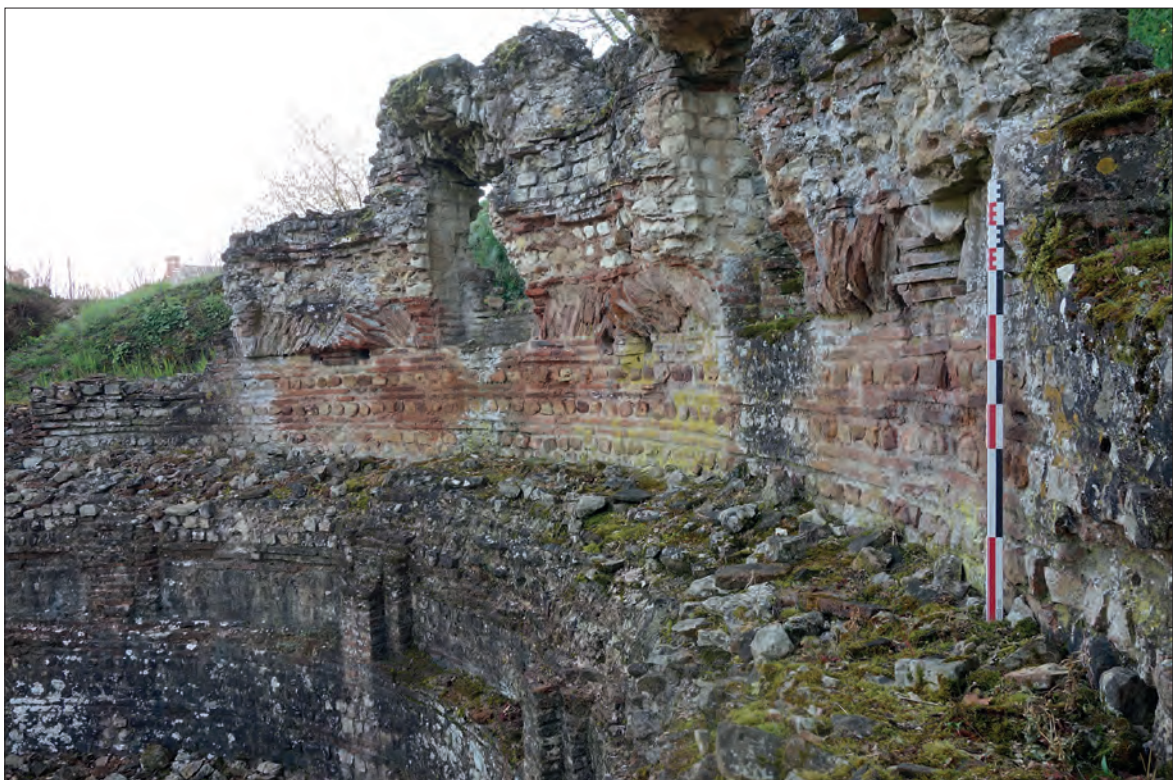
Fig. VI.3-14 - Vue depuis le sud du parement conservé de la conduite supérieure, surmonté par le registre supérieur de l'élévation de l'abside 1002 © Cliché X. Favreau, mars 2021.

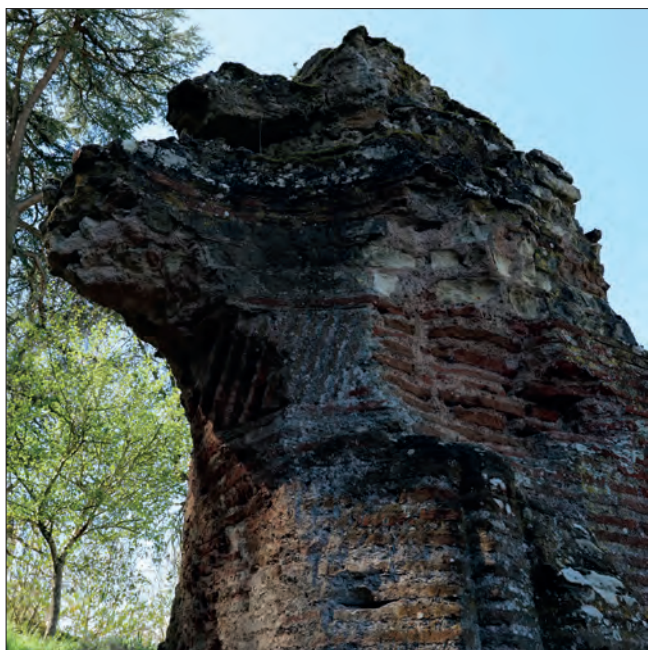
Fig. VI.3-15 - Vue en contre-plongée depuis le nord-est de l'amorce de niche partiellement conservée au contact du massif d'angle sud de l'abside 1002 © Cliché Y. Bernard, Virtual-Archéo, avril 2021.

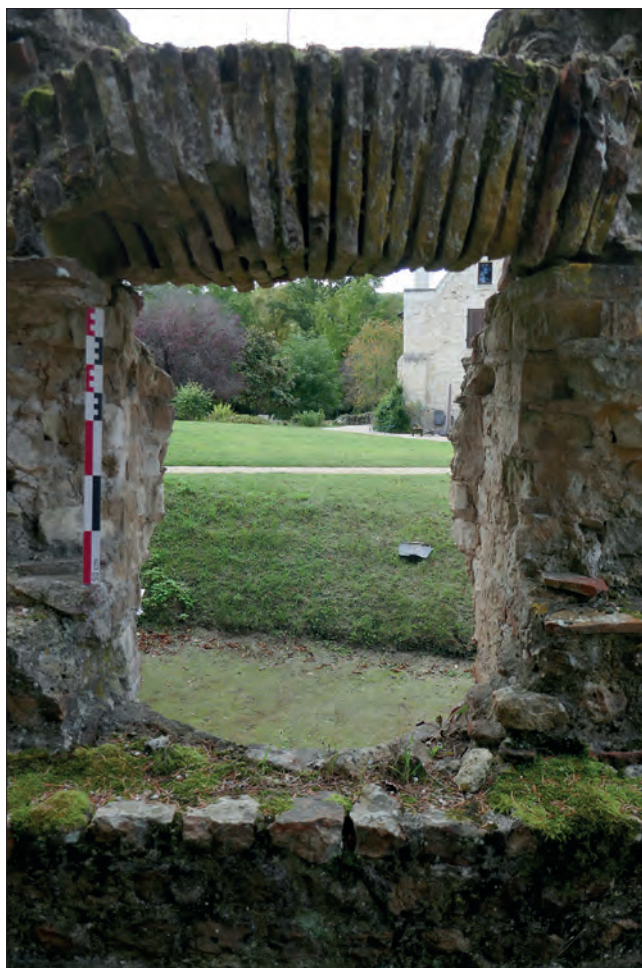
Fig. VI.3-16 - Vue depuis l'extérieur de l'abside de l'une des baies du registre supérieur de l'abside 1002 et de sa couverture en briques © Cliché A. Remy, octobre 2021.

Ce qui est moins évident à restituer concerne la couverture de ces niches dont rien n'est conservé, et surtout leur articulation avec les baies qui s'ouvrent sur l'arrière de l'abside, sur la pente du coteau (fig. VI.3-2, VI.3-8 et VI.3-16). Ces dernières se répartissent en deux registres superposés, derrière les pilastres, qui ont pour double fonction de séparer les niches et de porter une hypothétique superstructure (couverture des niches voire de la totalité de l'abside). Or le passage des supports verticaux dans l'axe des baies les obstrue, ce qui invite à s'interroger sur la fonction de ces dernières : éclairage indirect via des ouvertures aménagées dans les côtés des niches ? Regards sur la conduite hydraulique supérieure ? Allègement de la structure ?

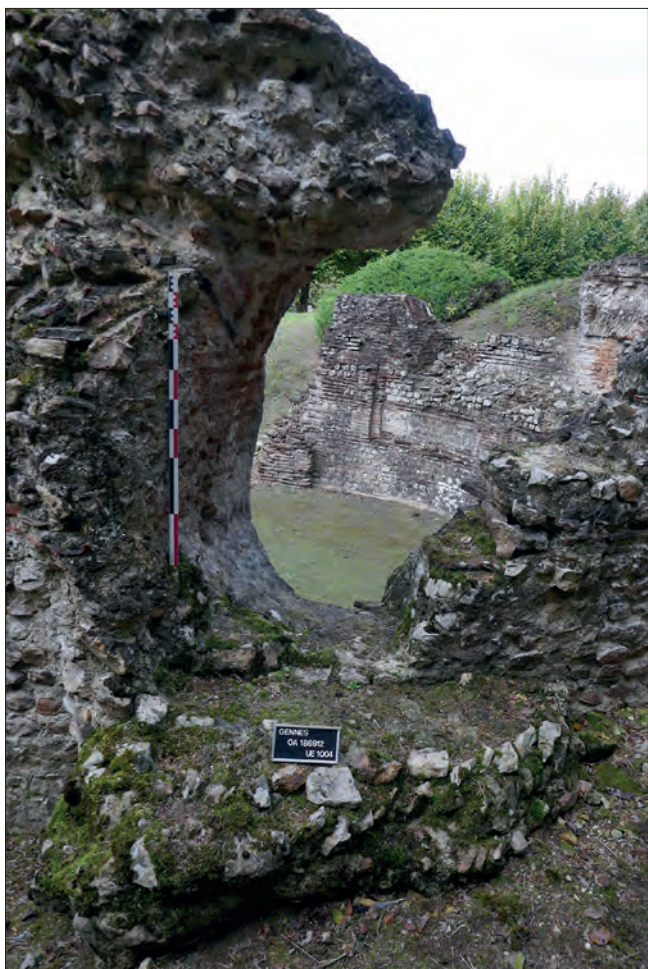
Fig. VI.3-17 - Vestiges (bûchés) de l'adduction de la conduite supérieure (UE 1004) © Cliché A. Remy, octobre 2021.

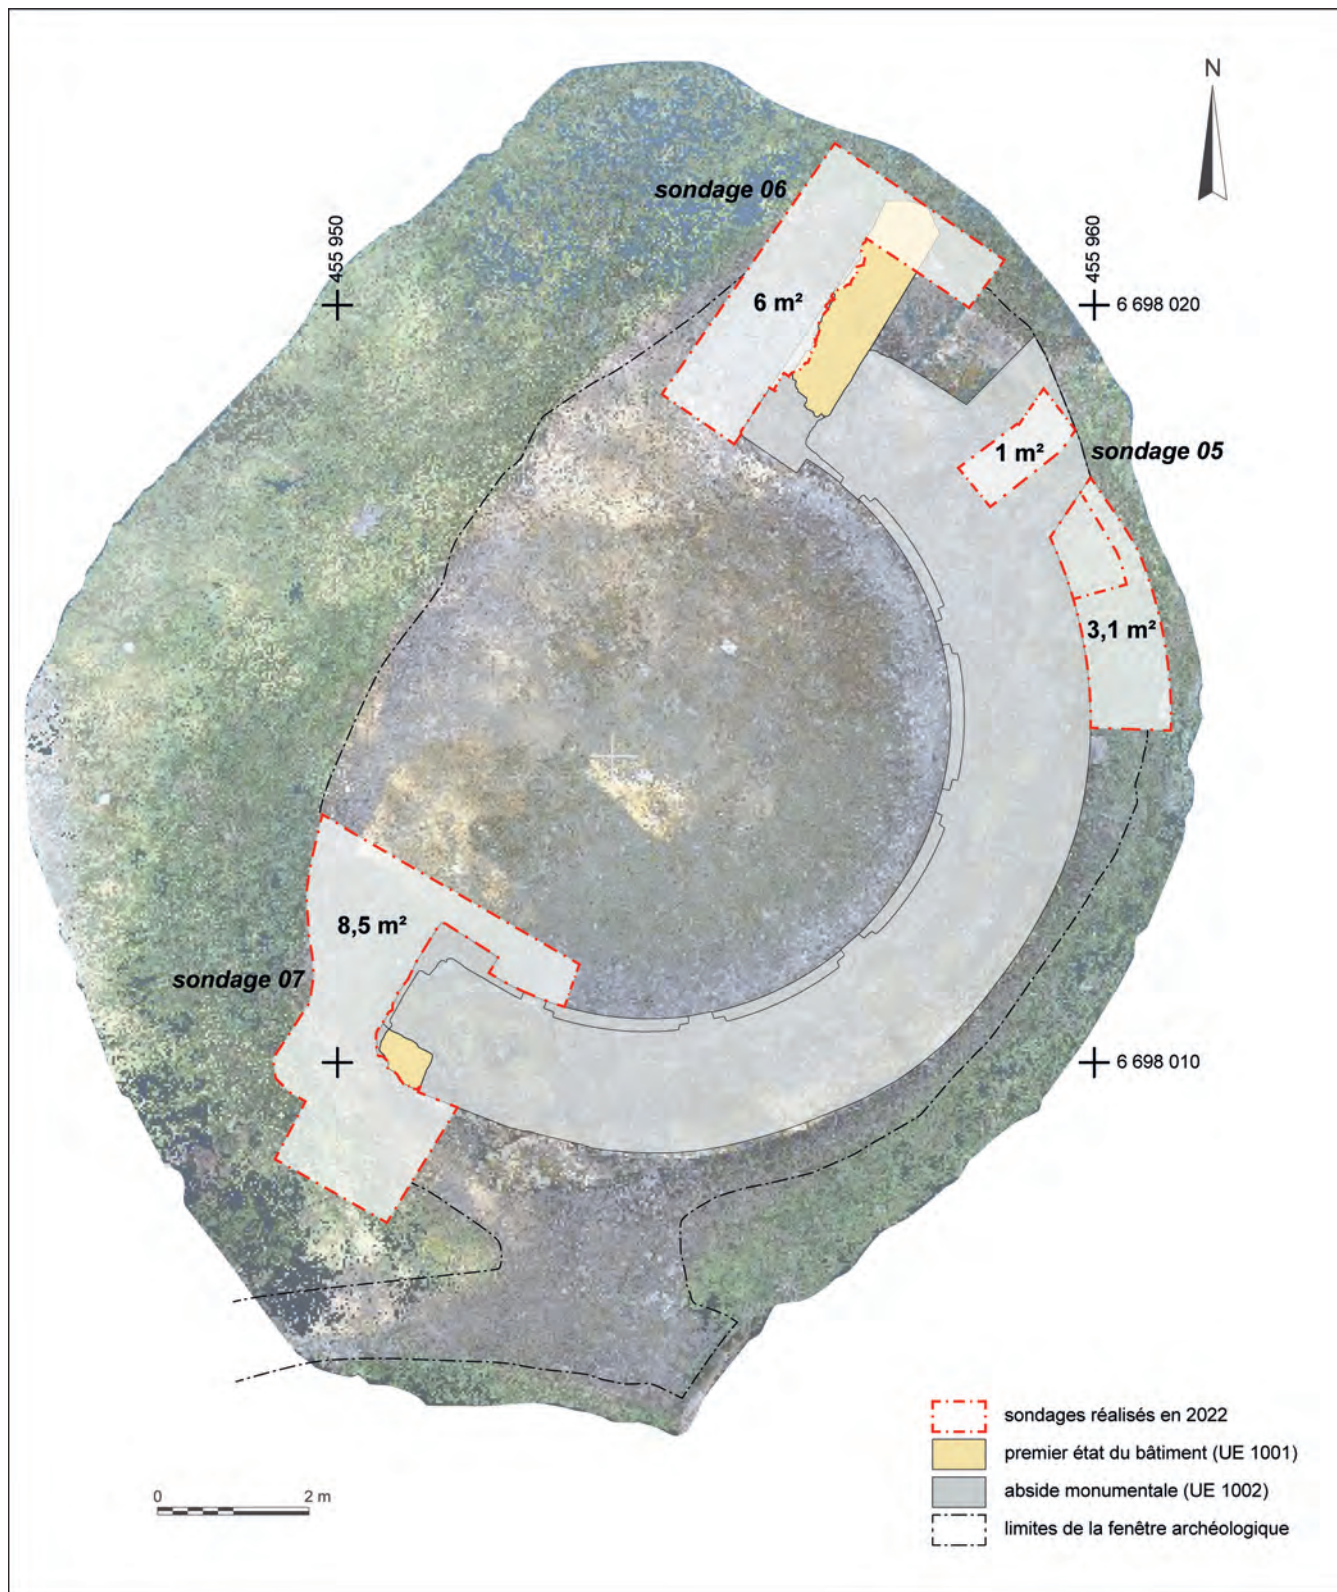
Fig. VI.3-19 - Présentation des sondages réalisés sur le nymphée de Gennes durant la campagne de l'année 2023
© DAO X. Favreau, 2023.

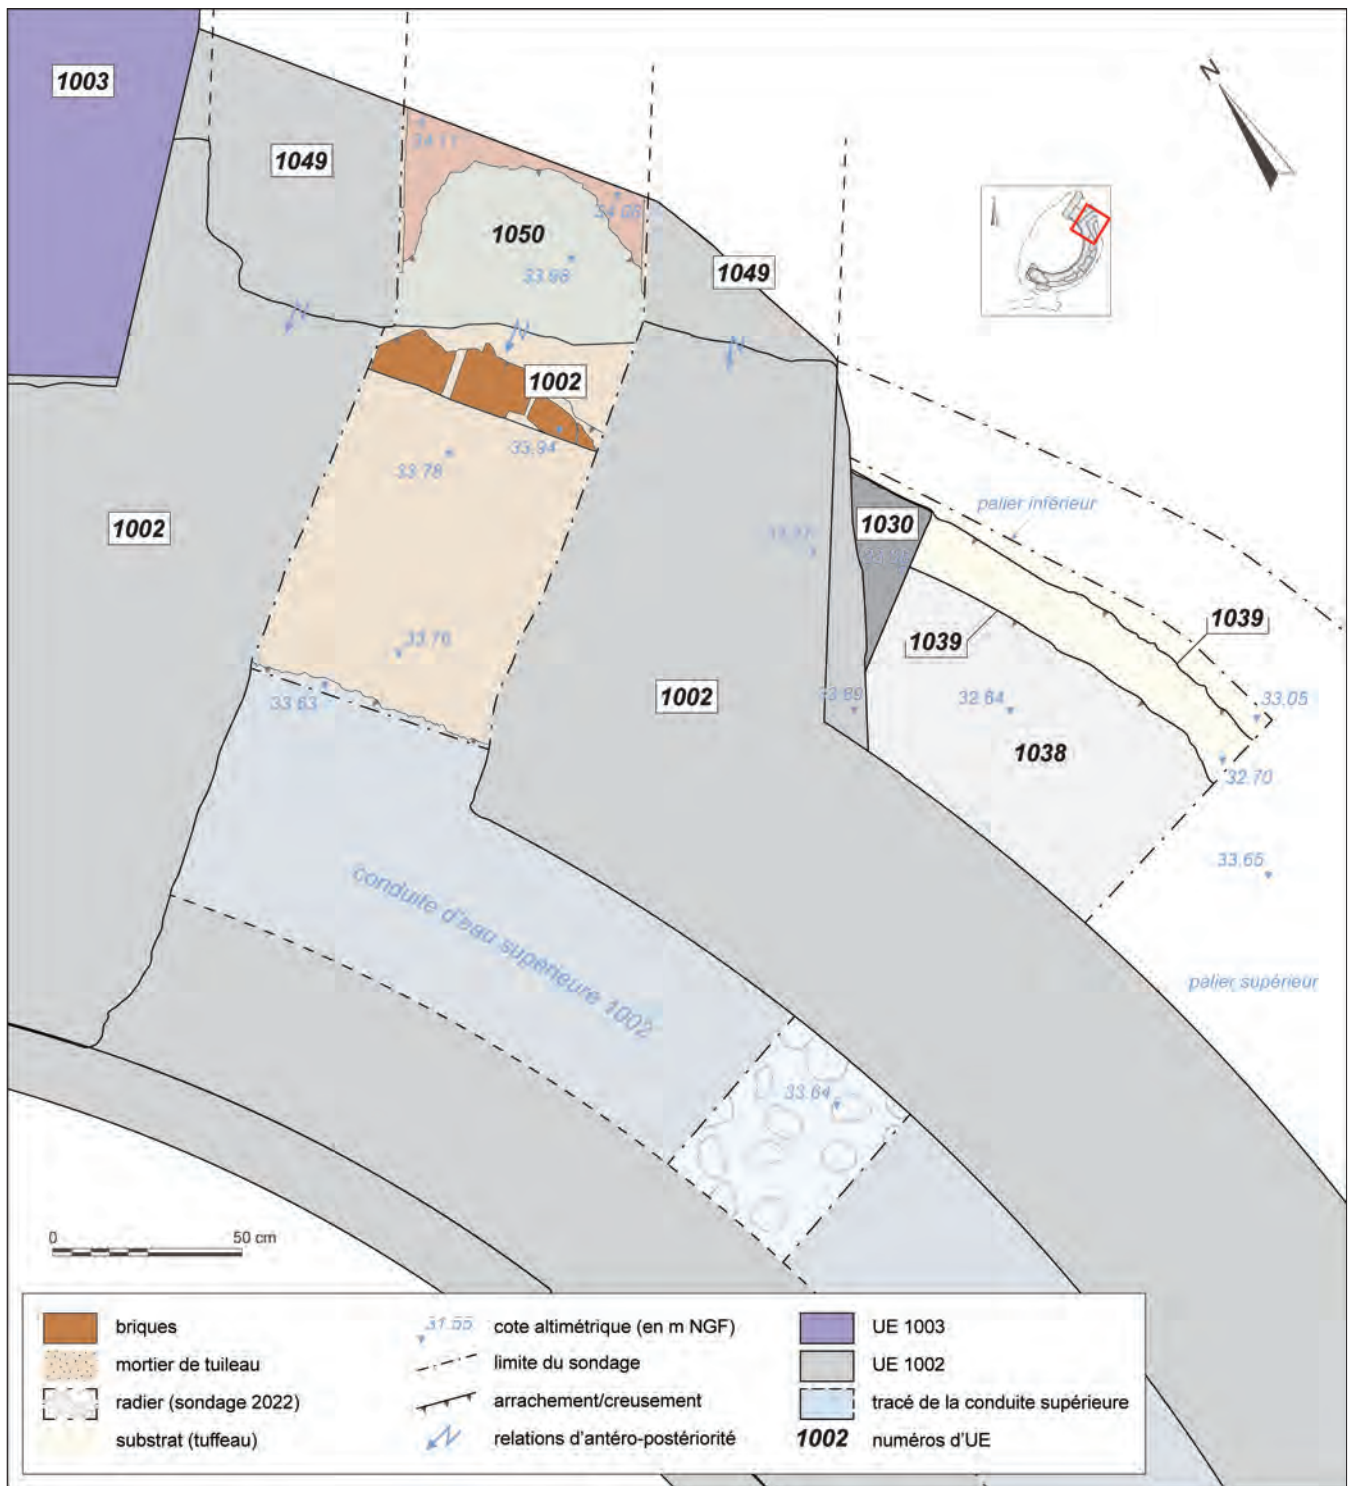
Fig. VI.3-23 – Plan des vestiges observés dans le sondage 05 © DAO X. Favreau, 2023.

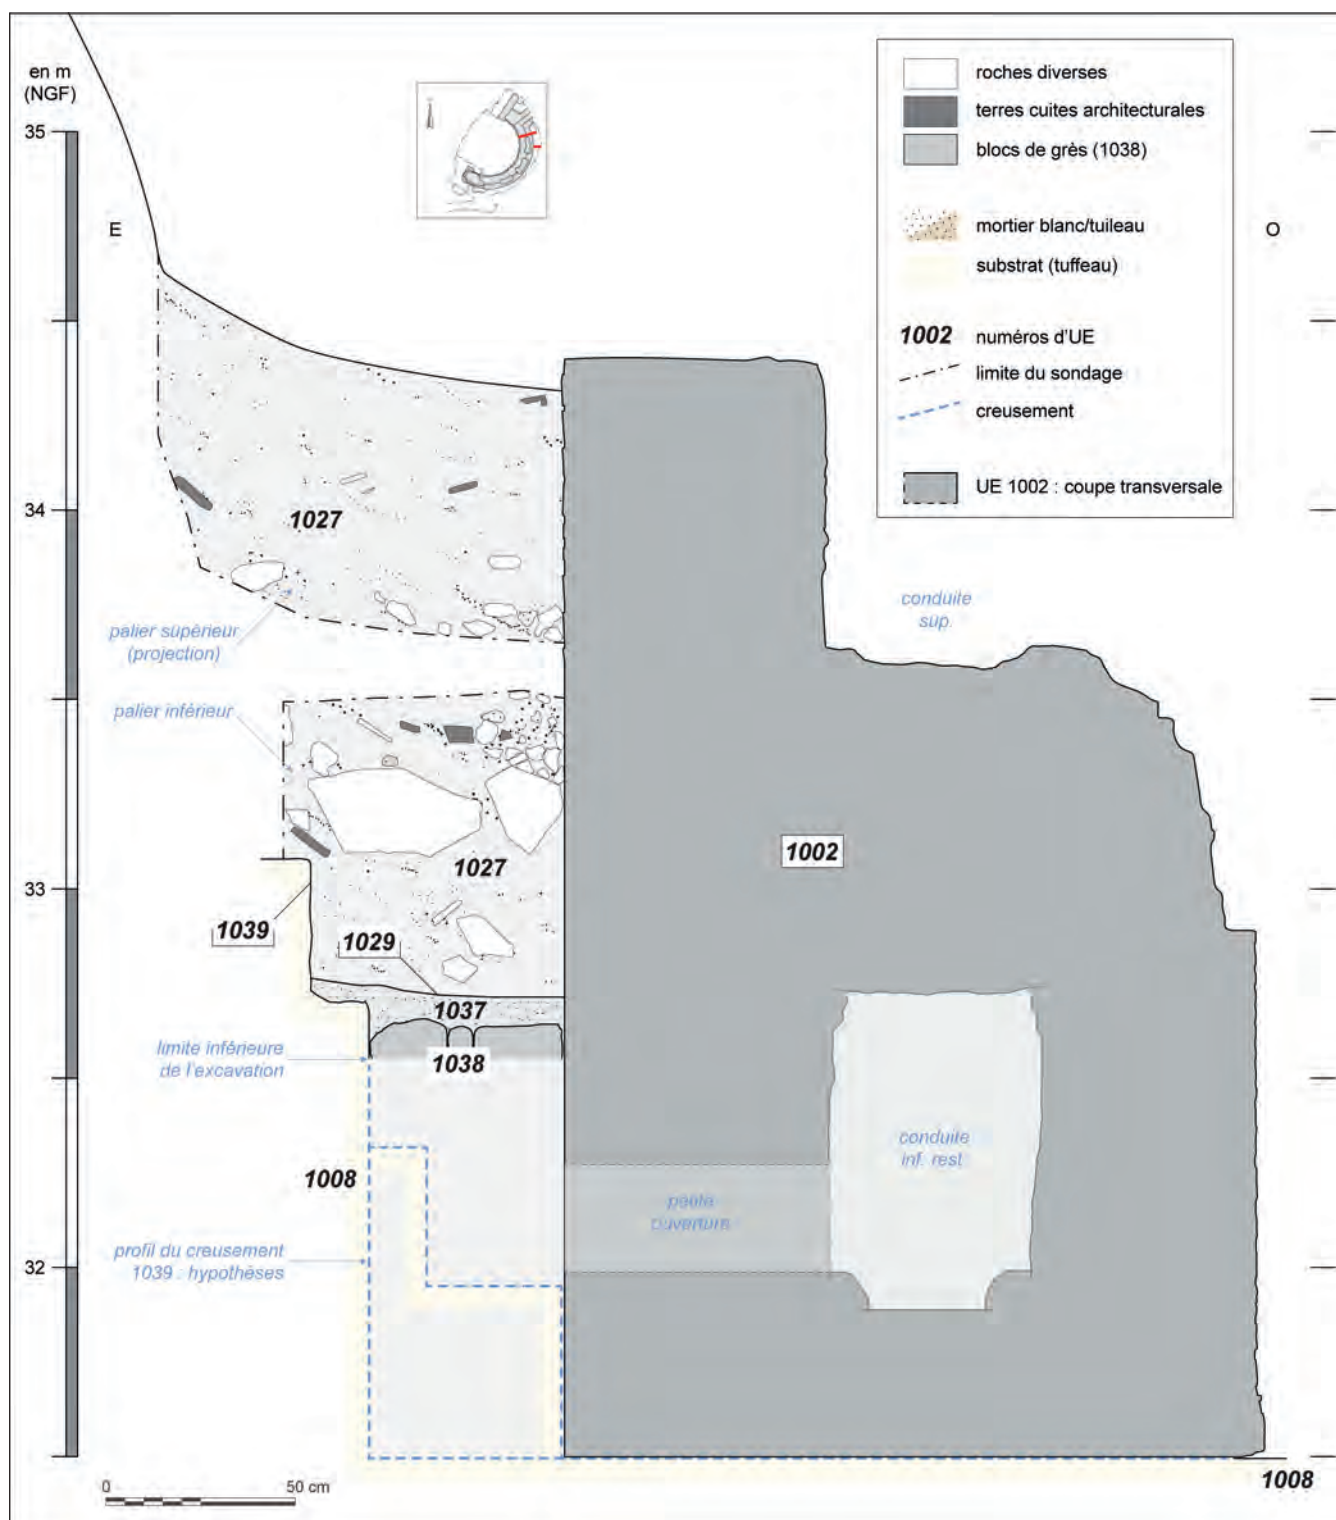
Fig. VI.3-24 – Coupe méridionale du sondage 05. Le palier supérieur est projeté tandis que le palier inférieur et le profil de l'abside 1002 sont représentés sur le même axe © DAO X. Favreau, 2023.

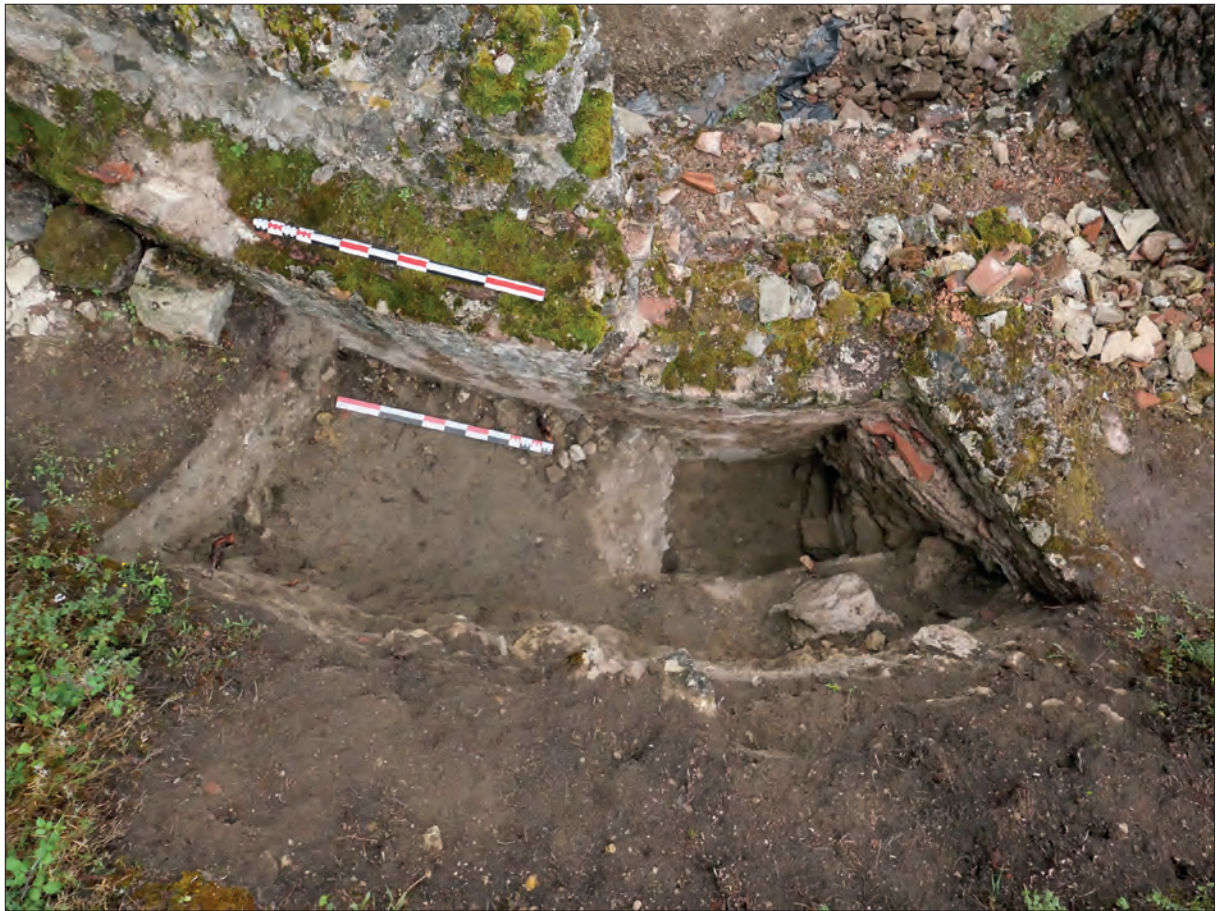
Fig. VI.3-25 – Vue zénithale depuis le nord-est du sondage 05 en fin de fouille © Cliché X. Favreau, juin 2023.

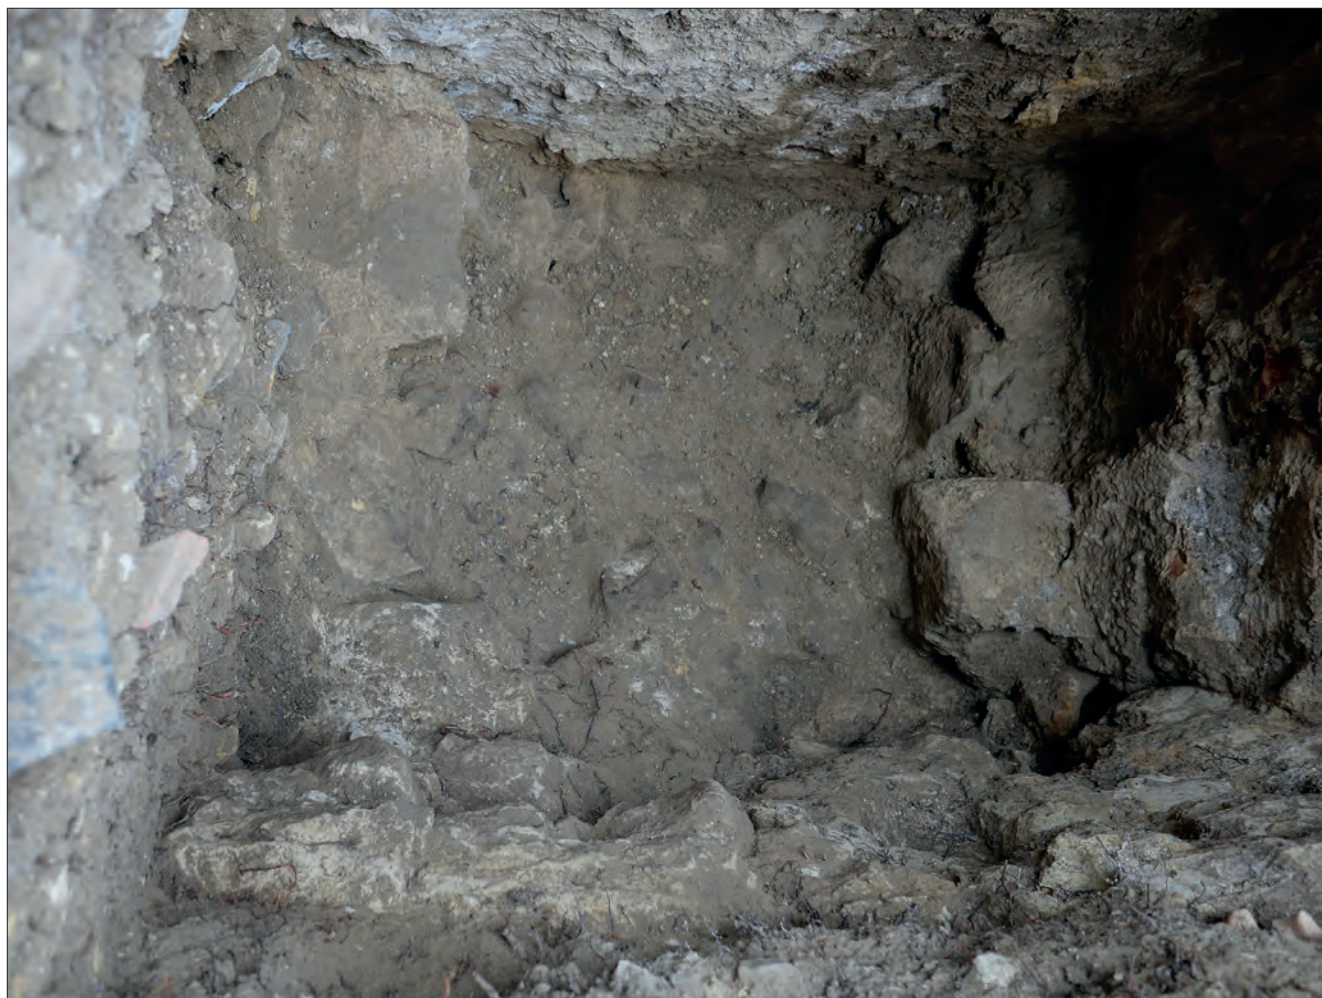
Fig. VI.3-27 – Vue zénithale depuis l'est du sondage 05 en cours de fouille. Le creusement du coteau UE 1039 (en-bas) semble anticiper le volume cylindrique de l'abside 1002 (en-haut) qu'il accueille © Cliché X. Favreau, juin 2023.
