Projet Collectif de Recherche 2022-2024

Gennes (Maine-et-Loire)

L'AGGLOMÉRATION ANTIQUE ET SON DEVENIR AU HAUT MOYEN ÂGE

RAPPORT INTERMÉDIAIRE D'ACTIVITÉS SCIENTIFIQUES 2023

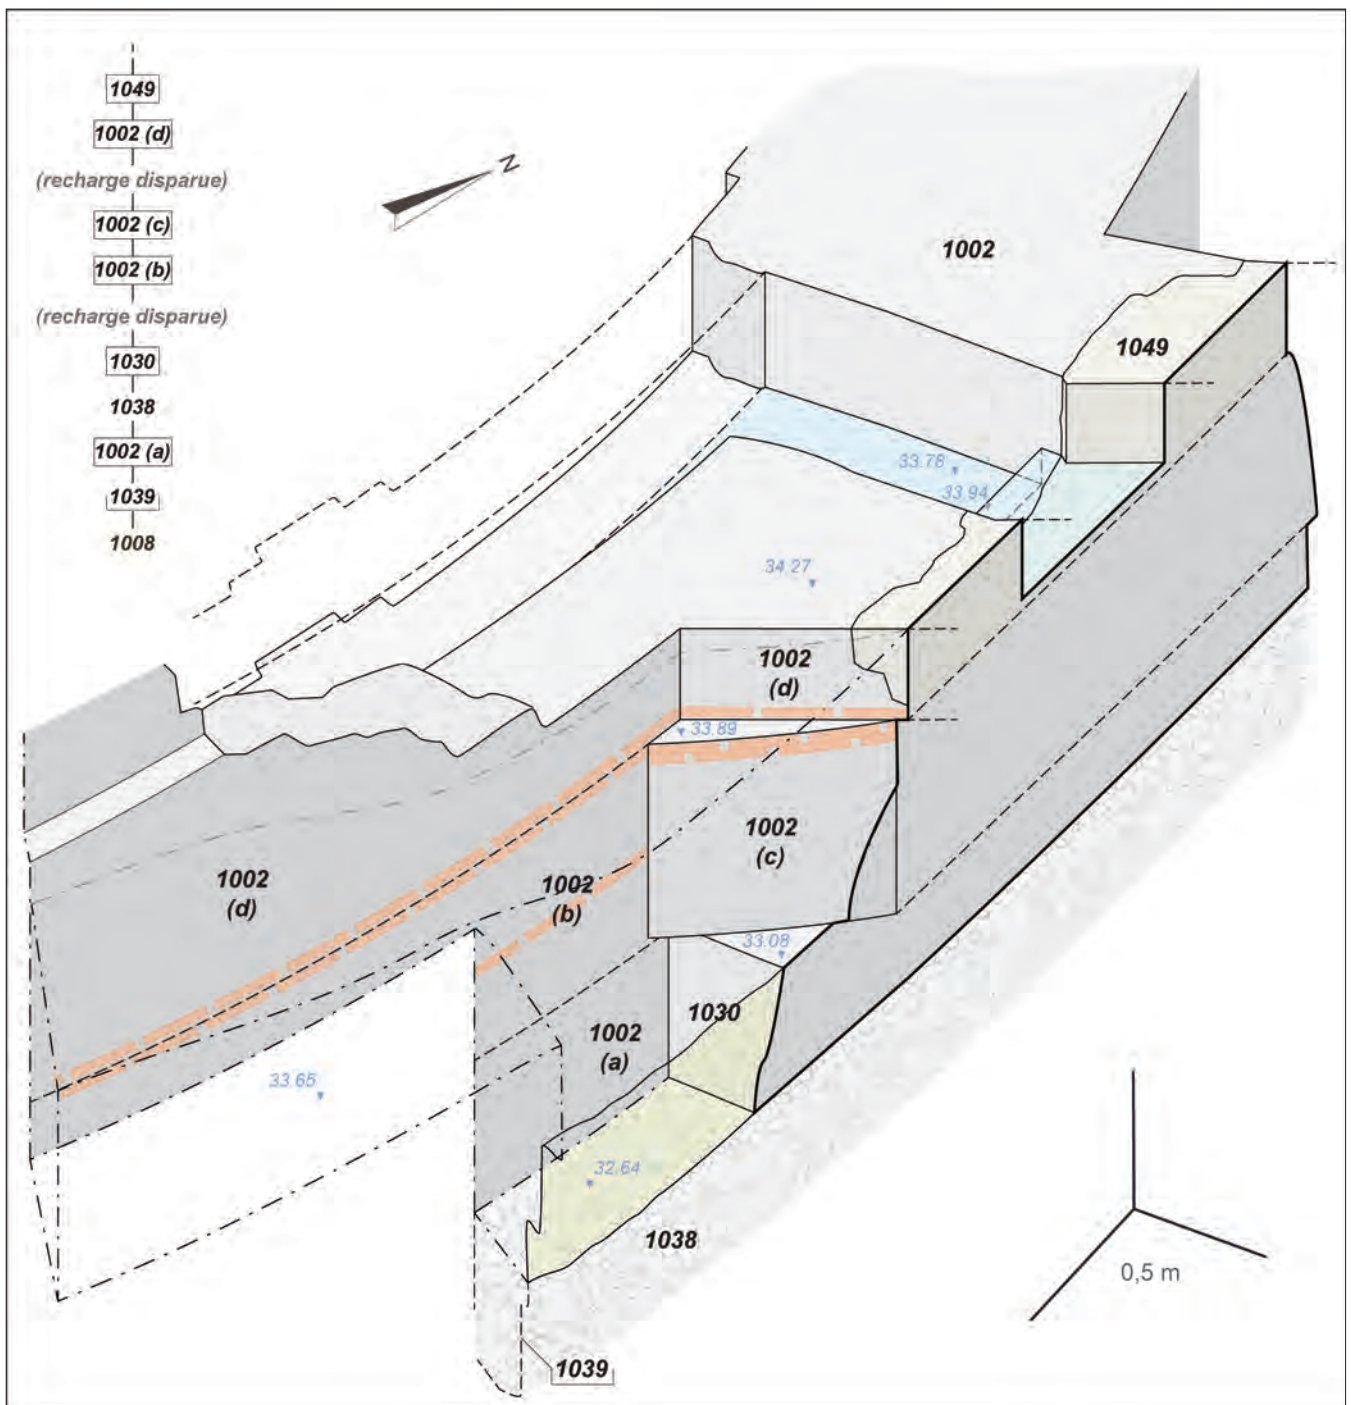
Fig. VI.3-28 – Vue isométrique des vestige bâtis observés dans le sondage 05 © DAO A. Remy, 2023.

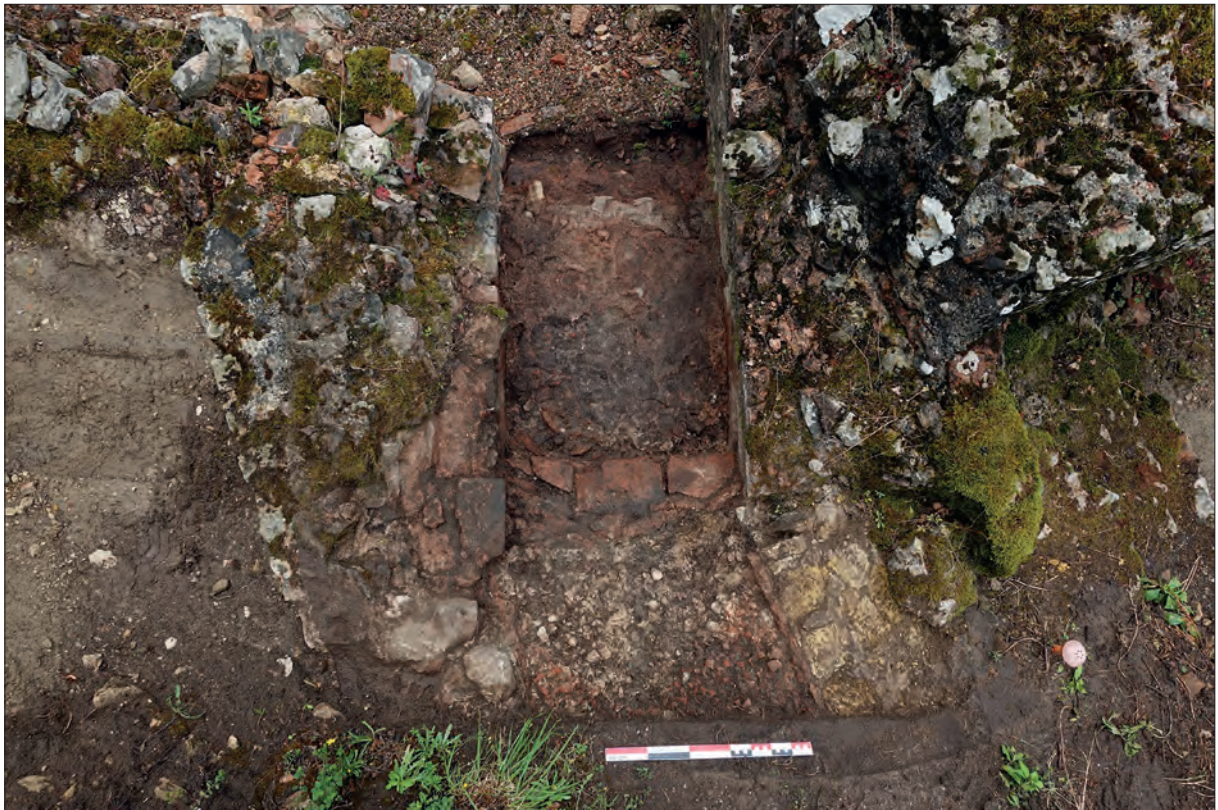
Fig. VI.3-31 – Vue zénithale depuis le nord-est du canal exutoire de la conduite d'eau supérieure de l'abside 1002 © Cliché M. Bellanger, juin 2023.

L'ouverture du sondage 05 a également été l'occasion de désencombrer une portion du canal exutoire de la conduite d'eau supérieure de l'abside 1002 sur une très faible superficie (1 m²). Décidé en toute fin de campagne, ce complément de fouille a eu pour but de préparer la campagne de sondages de 2024 (fig. VI.3-23 et 31).

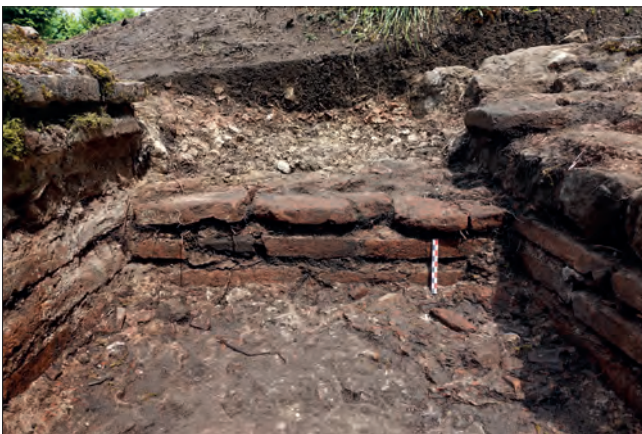
Fig. VI.3-32 – Vue depuis le sud-ouest de la marche observée au débouché de la conduite d'eau supérieure de l'abside 1002 © Cliché M. Bellanger, juin 2023.

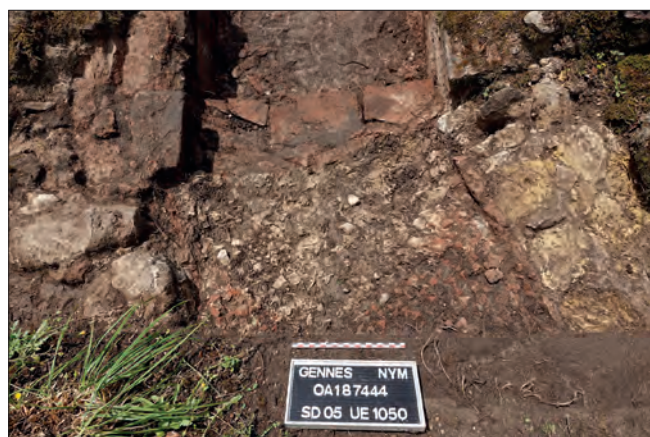
Fig. VI.3-33 – Vue depuis le nord-est de la maçonnerie 1049 qui enserre la poursuite du canal exutoire et du radier 1050 dans le conduit © Cliché M. Bellanger, juin 2023.

Quelques centimètres après cette marche, le canal est prolongé par une autre maçonnerie, UE 1049, qui change d'orientation de près de 18° vers le nord, rejoignant l'orientation du mur 1001 (fig. VI.3-23 et 33). Cette reprise apparaît postérieure à l'abside 1002. Elle est constituée de blocs de roches diverses, sans fourrure interne, et dont les parois sont enduites de mortier hydraulique. La relation d'antéro-postériorité entre 1002 et 1049 reste toutefois à confirmer. Qu'il s'agisse d'une reprise ou d'un – moins crédible – raccordement, les deux aménagements montrent deux mises en œuvre différentes. La faible superficie du sondage nous incite à repousser la description fine de l'aménagement lors de la présentation des résultats de la campagne de 2024, durant laquelle une extension de ce sondage sera nécessaire.

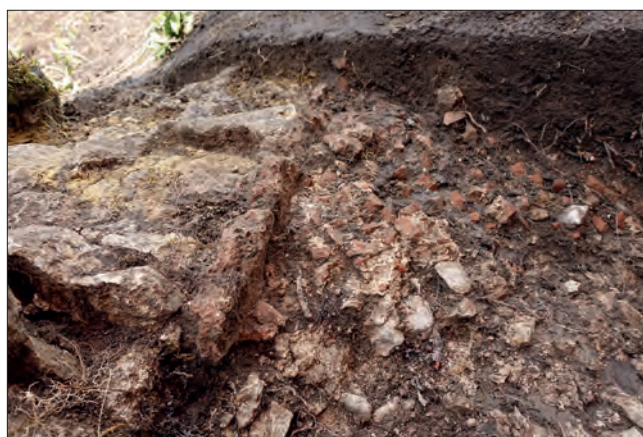
Fig. VI.3-34 – Détail du radier 1050 et de la paroi septentrionale du conduit enduite de mortier de tuileau © Cliché M. Bellanger, juin 2023.

La surface du conduit de la portion 1049 est tapissée d'une couche épaisse de 0,1 m en moyenne, constituée de nodules centimétriques de terre cuite architecturale et de graviers triés (UE 1050), disposée en deux strates à la façon d'un radier : une fine couche exclusivement constituée de cailloutis, puis une couche de terre cuite architecturale, le tout lié avec un mortier de chaux blanc maigre (fig. VI.3-23, 33 et 34). À la surface de cette couche de préparation, aucun vestige d'un revêtement de surface (en béton étanche par exemple) n'a été observé dans l'emprise du sondage.

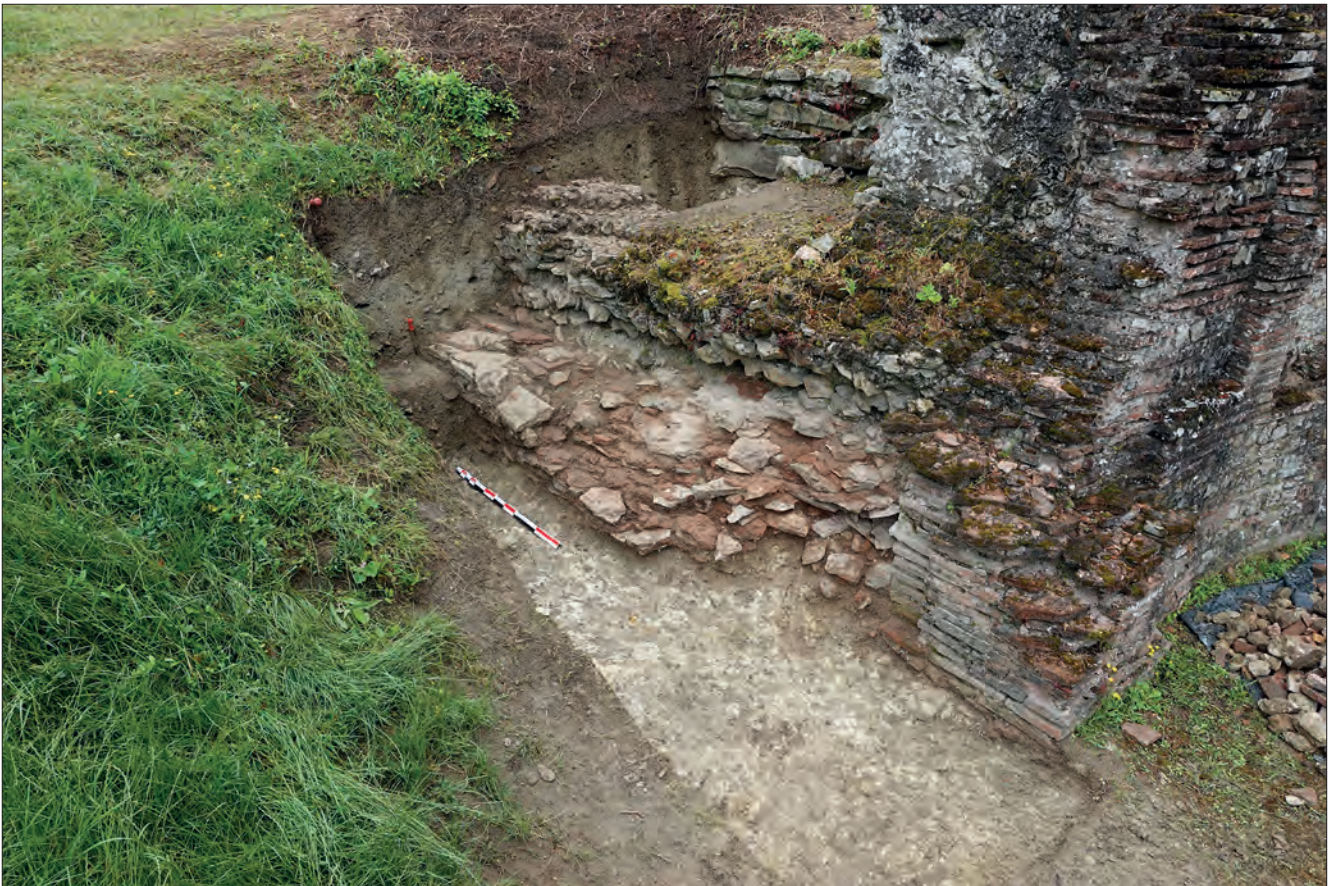
Fig. VI.3-37 – Vue depuis l'ouest du sondage 06 en fin de fouille. Le substrat montre un fort pendage vers le sud © Cliché X. Favreau, juin 2023.

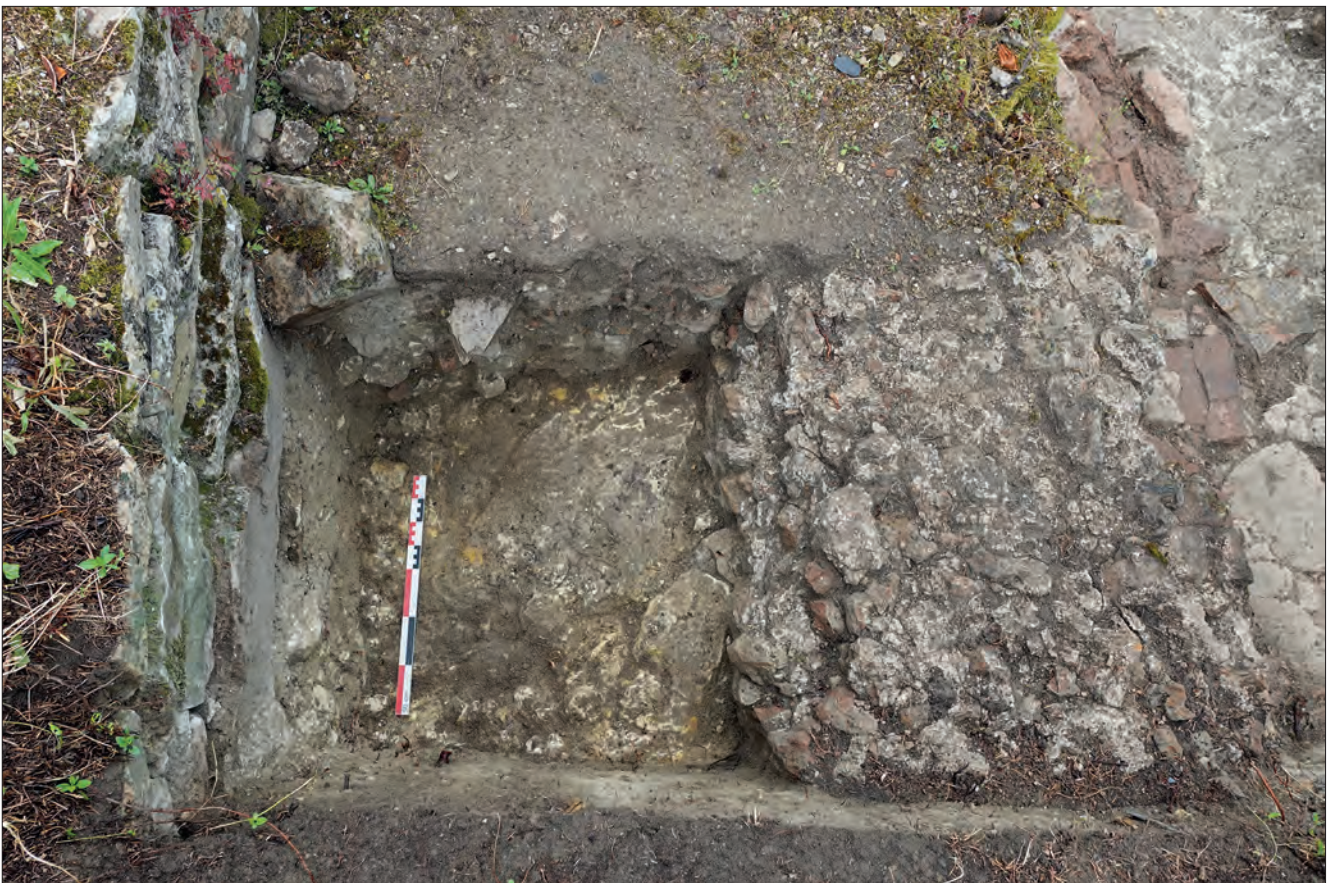
Fig. VI.3-38 – Vue zénithale depuis le nord-est du substrat dans la partie haute du sondage 06, entre les mur 1003 (à gauche) et 1001 (à droite) © Cliché J. Thuault, juin 2023.

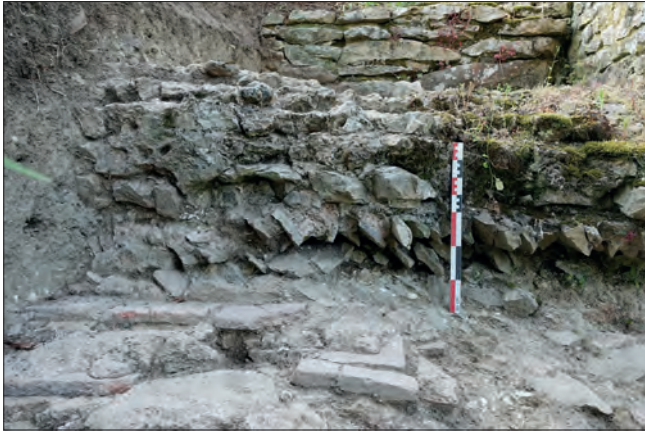
Fig. VI.3-39 – Détail des fondations du mur 1001 dans la partie nord du sondage 06 © Cliché X. Favreau, juin 2023.

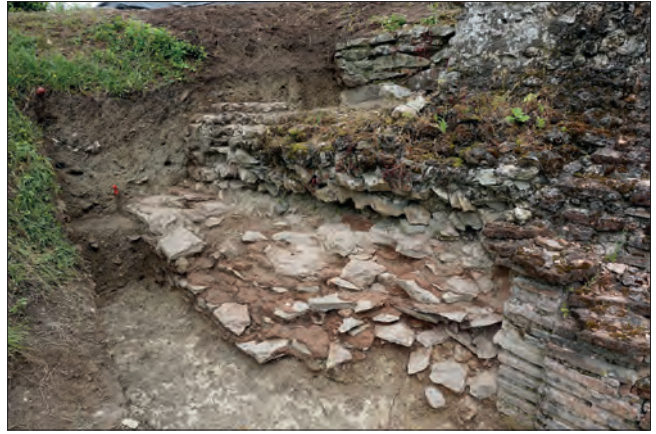
Fig. VI.3-40 – Vue depuis l'ouest de la maçonnerie 1034 reprenant en sous-œuvre le mur 1001 © Cliché X. Favreau, juin 2023.

L'information la plus significative livrée par le sondage 06 réside dans la découverte d'une nouvelle maçonnerie se développant au pied du mur 1001 (fig. VI.3-06, 35 et 36). Elle est constituée d'une alternance de deux assises de moellons de grès et de deux rangées de briques, le tout lié au mortier de tuileau (UE 1034), et vient en appui contre et en bourrage sous les fondations du mur 1001 (fig. VI.3-40 et 41). La base du mur repose directement sur un substrat travaillé. Cet aménagement s'appuie également contre le massif d'angle de 1002 avec lequel il n'est pas chaîné (fig. VI.3-42). Il s'agit manifestement d'une reprise en sous-œuvre de la maçonnerie 1001, construite nécessairement après l'insertion de l'abside 1002, mais peut-être subcontemporaine de cette dernière. La maçonnerie 1034 est apparue dans un état de conservation lacunaire, particulièrement altérée dans sa partie méridionale, ayant probablement subi un arrachement progressif depuis le nord. Aucun vestige d'une potentielle tranchée de fondation n'a été observé à l'ouest de la maçonnerie 1034. Si un tel dispositif existait, il a peut-être été entièrement gommé par l'action liée aux fouilles anciennes (rampe d'accès à l'excavation pressentie dans le secteur). L'épaisseur de cette maçonnerie, parallèle à 1001 à la façon d'une longrine, est de 0,5 m en moyenne. Dans le nord du sondage, elle présente une hauteur conservée maximale de 0,66 m, affleurant autour de la cote 32,35 m NGF. Au-dessus de

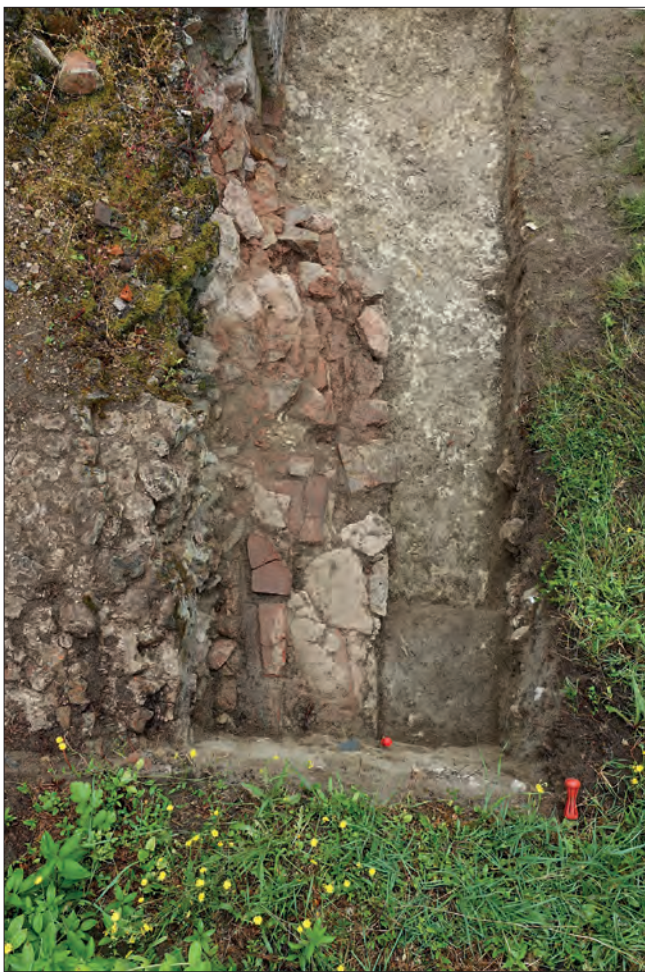
Fig. VI.3-41 – Vue zénithale depuis le nord-est de la maçonnerie 1034 © Cliché X. Favreau, juin 2023.

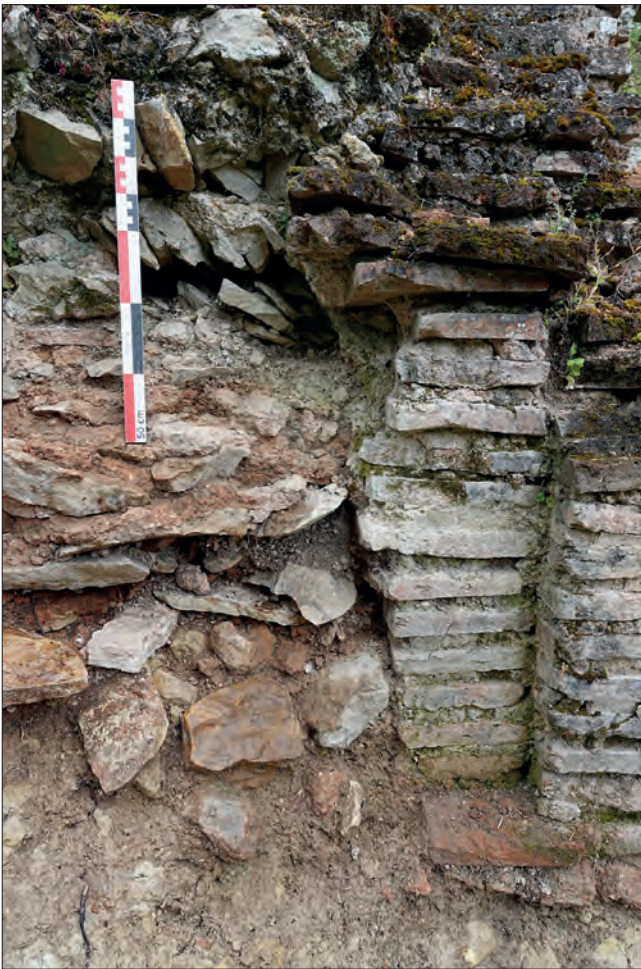
Fig. VI.3-42 – Détail du contact entre la maçonnerie 1034 et le massif d'angle nord de l'abside 1002 © Cliché J. Thuault, juin 2023.

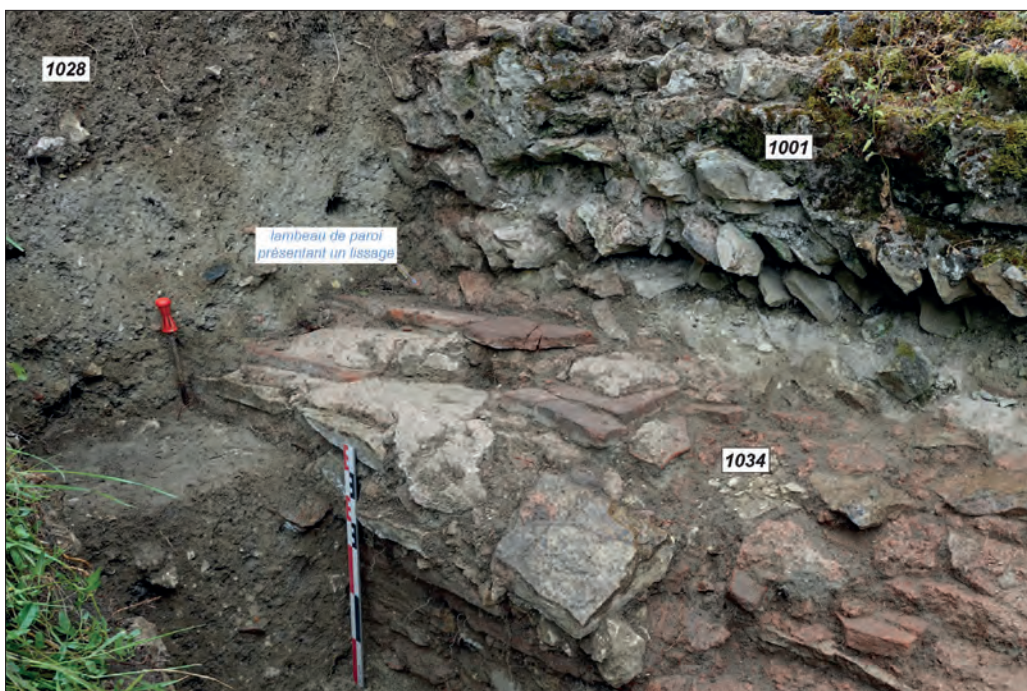
Fig. VI.3-44 – Détail du bourrelet de mortier pouvant correspondre à la paroi initiale apposée sur les fondations de 1001 © Cliché X. Favreau, juin 2023.

cette cote, cet aménagement n'est visible qu'au contact des fondations de 1001 mises à nue lors de l'insertion de l'abside 1002, contre lesquelles sont ponctuellement observables des lambeaux de mortier de tuileau (fig. VI.3-43). Le pan entier de la fondation 1001 excavée pourrait avoir initialement été enduit de la sorte. Un petit bourrelet de mortier observable au nord du sondage sur la maçonnerie 1034, dans l'axe du mur et au droit de la maçonnerie 1001, présente un lissage (ou négatif) qui pourrait d'ailleurs correspondre à la paroi d'origine (fig. VI.3-35 et 44). Si tel est le cas, une couche de mortier autour de 5 cm d'épaisseur apposée sur les blocs de la fondation de 1001 lors de l'édification de 1034 pourrait être restituée, ce qui paraît toutefois important. Quoiqu'il en soit, la présence de ce vestige permet d'indiquer que la maçonnerie ne s'élevait très probablement pas au-dessus de sa cote maximale observée. Elle consisterait donc en une longrine venant reprendre et conforter en sous-œuvre les fondations de 1001, mises au jour lors de l'insertion de l'abside 1002. C'est pour cette raison qu'une subcontemporanéité de l'abside 1002 et de la reprise en sous-œuvre 1034 est l'hypothèse privilégiée. L'absence de chaînage au contact de ces deux entités pourrait toutefois aussi évoquer un changement dans le plan d'origine de l'insertion de l'abside 1002 et/ou une reprise non prévue du mur 1001 suite à la trop forte désstabilisation engendrée par l'insertion.

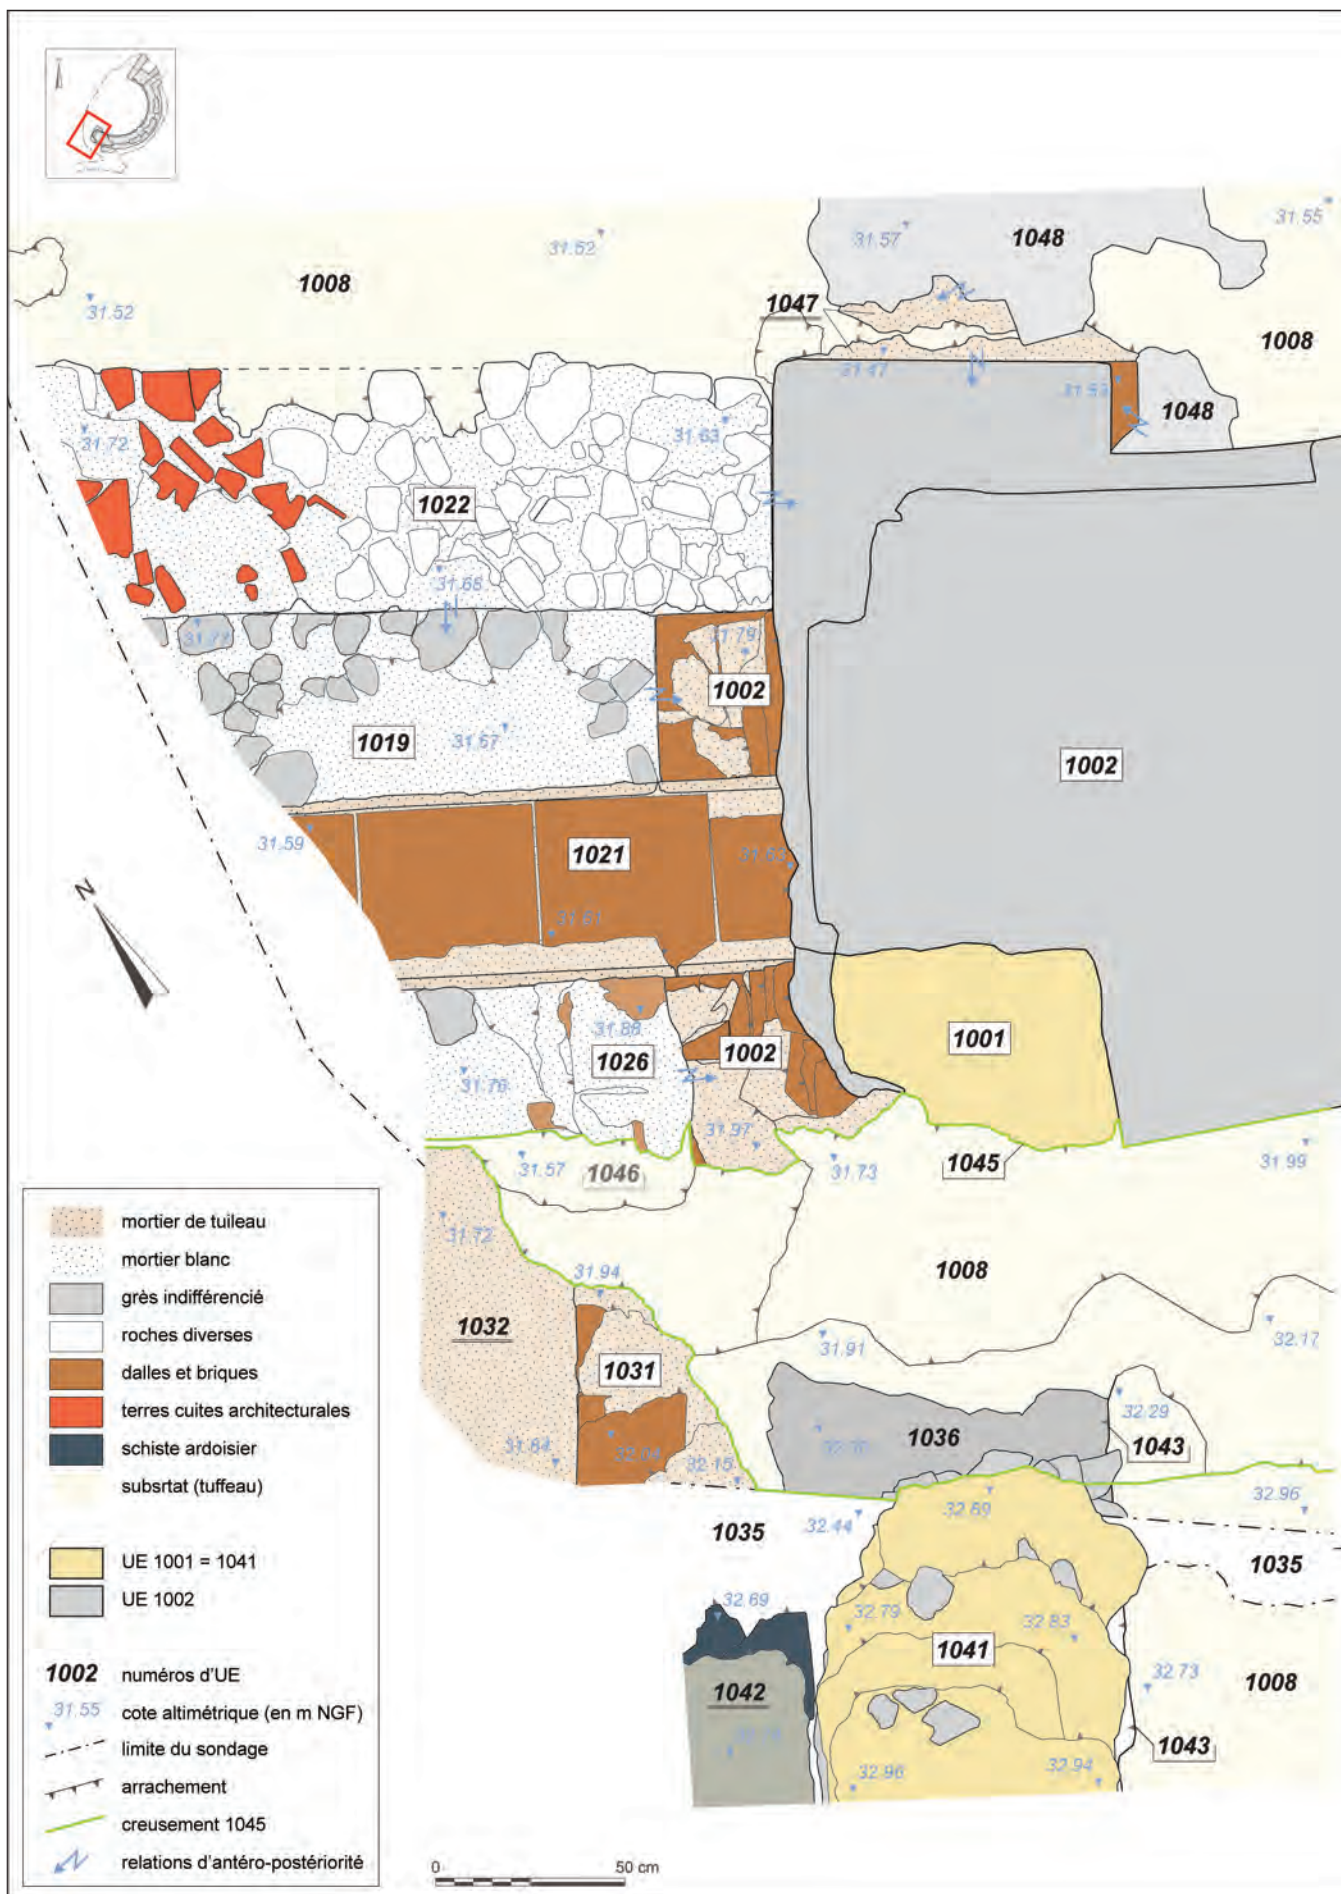
Fig. VI.3-46 – Plan des vestiges observés dans le sondage 07 © DAO X. Favreau, 2023.

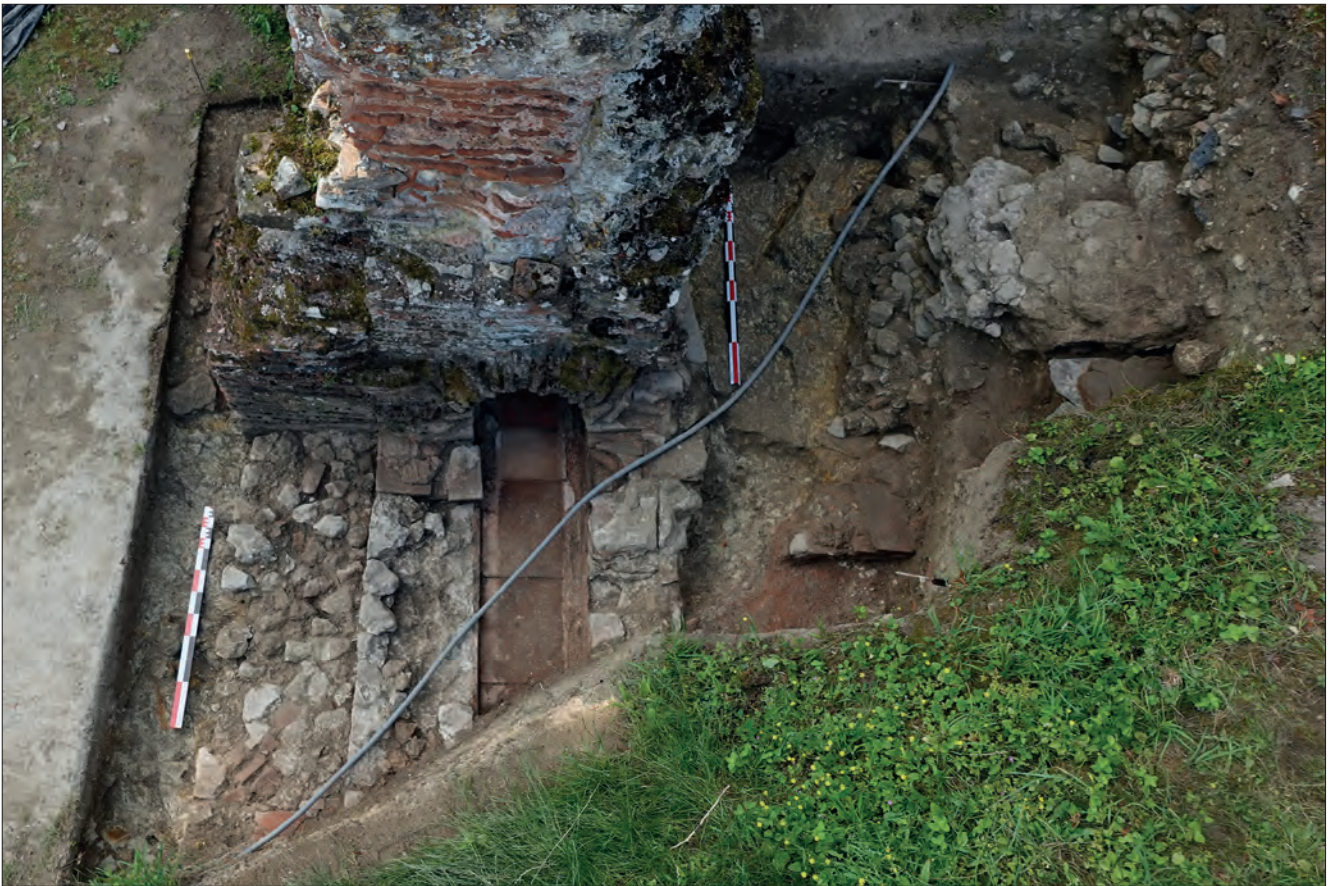
Fig. VI.3-48 – Vue depuis le nord-ouest du sondage 07 en fin de fouille. Le substrat est visible de part et d'autre du massif d'angle sud de l'abside 1002 © Cliché X. Favreau, juin 2023.

Le substrat rocheux 1008 a été atteint en deux points dans le sondage 07. Au sud de l'abside 1002, il a été observé à la faveur d'un arrachement des vestiges survenu à une époque indéterminée (voir *infra* UE 1045) (fig. VI.3-46, 47 et 48). Il y accuse un fort pendage du sud-est vers le nord-ouest, rythmé par plusieurs ruptures de pente, passant de 32,73 m NGF en arrière de la maçonnerie UE 1041 (voir *infra*), sa cote la plus haute observée, à 31,73 m NGF au fond de la dépression UE 1046 (voir *infra*), observée au nord-ouest. Au nord de l'abside 1002, le substrat rocheux a également été observé. Il y est fortement altéré en surface, montrant de nombreuses aspérités, mais sur une assiette régulière affleurant entre 31,52 m NGF à l'ouest et 31,55 m NGF à l'est.

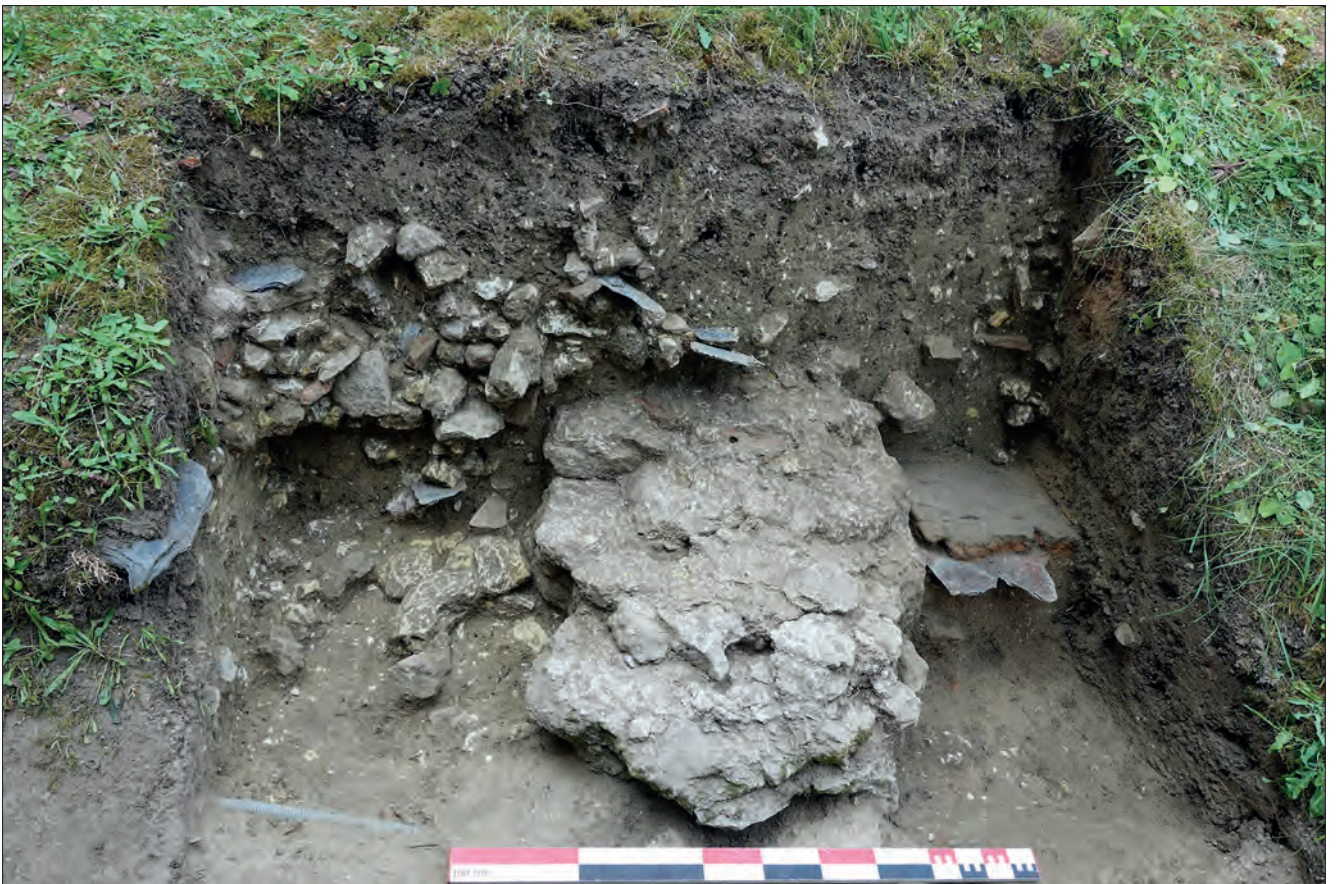
Fig. VI.3-49 – Vue depuis le nord-est du mur 1041 en cours de fouille. Il s'adosse au rocher (à gauche) dans sa tranchée de fondation 1043, tandis que le sol postérieur 1042 vient s'appuyer sur ses fondations à l'ouest (à droite) © Cliché P. Gauduceau, juin 2023.

Dans le même secteur, plus haut dans la stratigraphie, un dispositif servant très probablement de sol, postérieur à l'occupation antique, est préservé (UE 1042) (fig. VI.3-46, 49, 58 et 62). Il est constitué d'une couche d'argile ocre à noir de près de 5 cm d'épaisseur reposant sur des plaques très fines de schiste ardoisier. Sa surface a subi un fort durcissement et une rubéfaction par l'action du feu. Cette couche composite présente un pendage

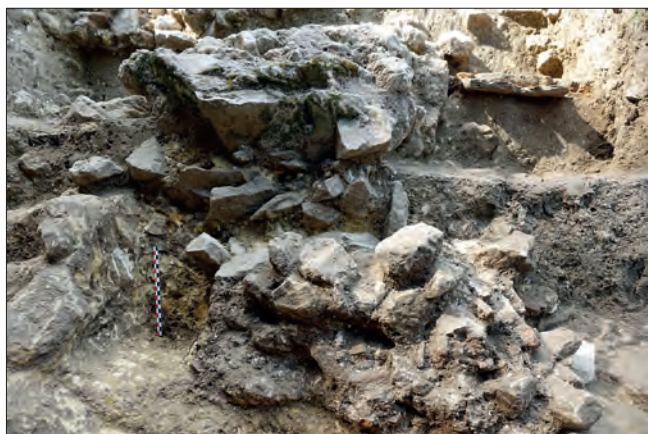
Fig. VI.3-50 – Détail des fondations du mur 1041 et de sa tranchée de fondation 1043, après démontage partiel du remblai postérieur 1036 © Cliché X. Favreau, juin 2023.

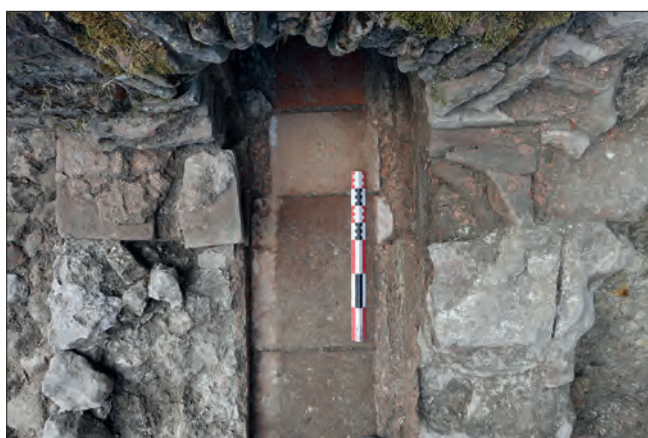
Fig. VI.3-52 – La conduite 1021 enserrée entre les maçonneries 1019 (à gauche) et 1026 (à droite). Le canal vient s'appuyer contre les piédroits d'un arc surbaissé buché appartenant à l'abside 1002 © Cliché X. Favreau, juin 2023.

Les deux maçonneries parallèles 1019 et 1026 ménagent un espace d'une largeur régulière autour de 0,46 m, à l'intérieur duquel le dispositif maçonné 1021 vient s'installer. La surface de cette conduite est composée d'un assemblage de dalles quadrangulaires en terre cuite disposées en enfilade et jointoyées au mortier de tuileau. Trois dalles sont observables dans l'emprise du sondage, dont deux présentent une longueur complète de 0,45 m. La dalle la plus orientale montre en outre une largeur équivalente, suggérant que ces dalles sont carrées. Un solin bombé, épais de 8 cm en moyenne pour une hauteur de 5 cm, recouvre l'angle formé par la maçonnerie 1026 et la surface de la conduite 1021 (fig. VI.3-54). Il est fortement altéré. Une empreinte au contact du mur 1019 y suggère un dispositif symétrique, ce que montraient les observations du sondage 01 de 2022 (Déodat *et al.* 2022, p. 105-109) (fig. VI.3-52). Sa disparition ici, comme l'état de dégradation général des vestiges, évoquent une exposition aux intempéries et aux passages répétés. Le propriétaire du site de Mardron, M. d'Achon, nous a lui-même confirmé avoir connu un « canal dégagé dans sa jeunesse ». Le solin d'étanchéité qui subsiste est constitué de mortier de tuileau et sa surface est lissée dans le sens de la pente, soit vers le nord-ouest. Sa composition se distingue des parois étanches des maçonneries 1019 et 1026 par une couleur rose nettement moins prononcée et

viennent clairement se poursuivre sur les parois des piédroits de l'arc et se poser sur des solins d'étanchéité déjà en place à l'intérieur de l'abside (fig. VI.3-53). Cette relation montre l'antériorité de l'abside dans la succession des constructions, même si les deux entités sont très probablement subcontemporaines. Au même endroit, un changement de gabarit des dalles de terre cuite constituant la surface du conduit trahit un raccord : les grandes dalles carrées de 0,45 m de côté sont réservées au canal exutoire rectiligne, tandis que dans l'abside, de plus petites dalles sont préférées pour garantir un meilleur ajustement au tracé curviligne (La conduite semi-circulaire inférieure dans Déodat et al. 2022, p. 1117-119) (fig. VI.3-46 et 52).

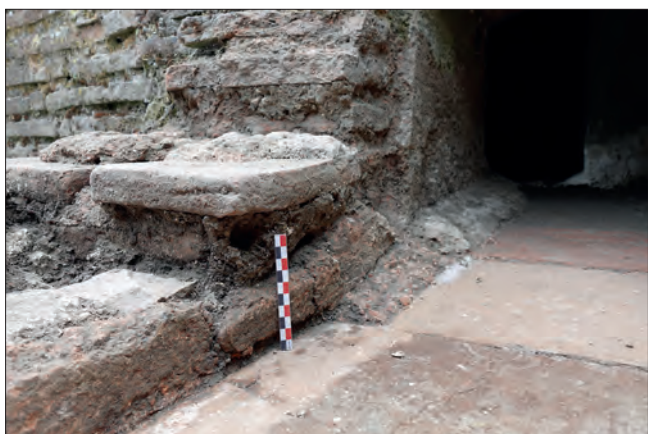
Fig. VI.3-53 – Détail de l'enduit équipant le parement méridional de 1019 et se prolongeant sur le parement du piédroit de l'arc surbaissé et dans la conduite d'eau inférieure de l'abside 1002 © Cliché X. Favreau, juin 2023.

Les deux maçonneries parallèles 1019 et 1026 viennent s'accoler aux piédroits de l'arc surbaissé en briques constituant le débouché occidental de la conduite d'eau inférieure de l'abside 1002 (fig. VI.3-53). Ce dernier apparaît sur la face ouest du massif d'angle sud de l'abside où il présente des traces d'arrachement (fig. VI.3-6 et 46). L'ouverture du sondage 07 a permis de confirmer que cet arc se poursuivait initialement vers le nord-ouest, se détachant de l'alignement de façade sur près de 0,32 m. Le dispositif de couverture du canal au-delà de l'abside, aujourd'hui disparu, est inconnu. Les piédroits de l'arc, constitués exclusivement de briques liées au mortier de tuileau, sont arasés à une cote très légèrement supérieure à l'arasement des murs 1019 et 1026.

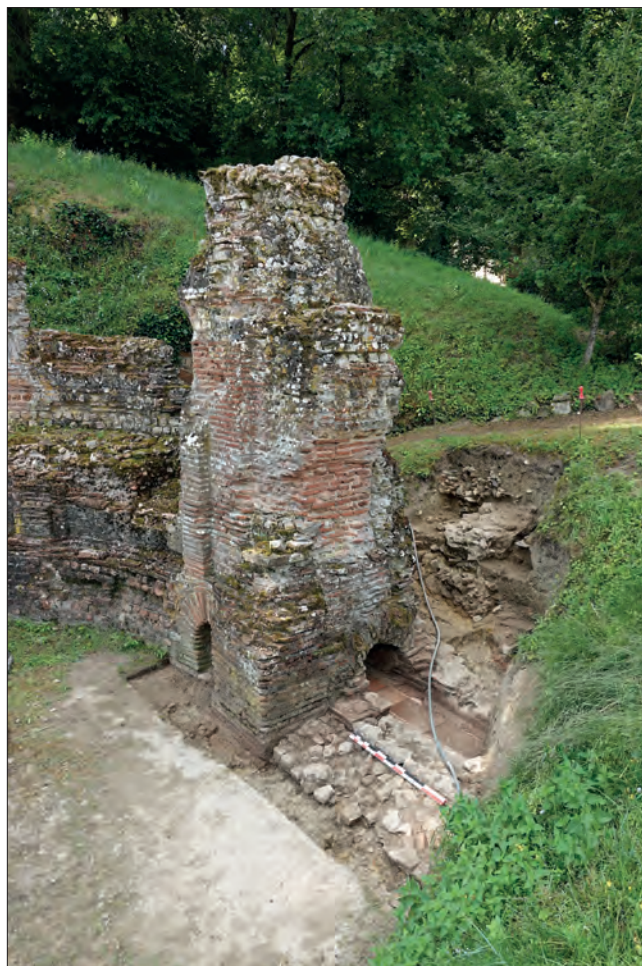
Fig. VI.3-51 – Vue générale depuis le nord du sondage 07 en fin de fouille. Le canal exutoire de la conduite d'eau inférieure de l'abside y a été observé tel que conservé à l'issu des fouilles du XIX^e s., au contact du massif d'angle sud de l'abside 1002 © Cliché X. Favreau, juin 2023.

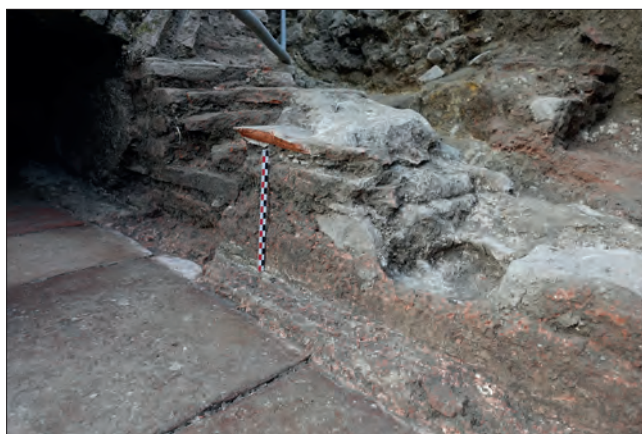
Fig. VI.3-54 – Détail de l'enduit équipant le parement septentrional de 1026 et du solin d'étanchéité installé sur le conduit 1021 © Cliché X. Favreau, juin 2023.

des inclusions plus grossières et plus fréquentes de terre cuite concassée. La largeur du fond de la conduite est réduite par les solins à 0,3 m en moyenne. Cette dernière présente un léger pendage vers le nord-ouest, passant de 31,62 m NGF à l'est, à 31,59 m NGF à l'ouest, sur 1,1 m de longueur observable dans l'emprise du sondage 07. La jonction entre la conduite d'eau inférieure de l'abside 1002 et ce canal exutoire matérialisé par les maçonneries 1019 et 1026, s'opère sous la partie saillante de l'arc. Ici, les enduits muraux des maçonneries 1019 et 1026

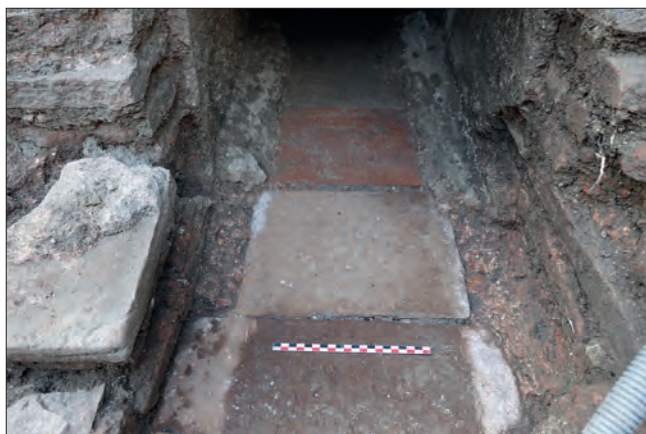
Fig. VI.3-55 – Détail du changement de gabarit des dalles à la jonction entre le débouché de la conduite d'eau inférieure de l'abside 1002 et le canal 1021 © Cliché P. Gauducheau, juin 2023.

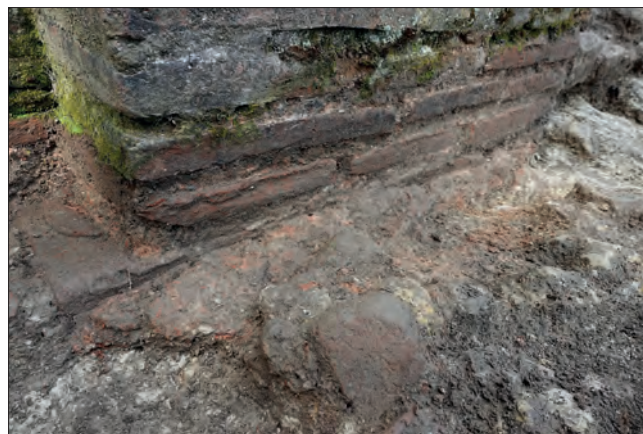
Fig. VI.3-56 – Vue depuis le nord-est du lambeau de sol 1047 recouvert par le remblai 1048 © Cliché P. Gauducheau, juin 2023.

Plus au nord dans le sondage 07, un lambeau de béton de tuileau de couleur orange à rouge (UE 1047), a été observé au contact de la face interne du massif d'angle sud de l'abside 1002. Cet indice fugace et lacunaire pourrait correspondre au vestige d'un potentiel revêtement de sol dans l'espace interne de l'abside 1002. Il est scellé (et protégé) par une couche de remblai constituée de matériaux issus d'une démolition (UE 1048) et de datation indéterminée.

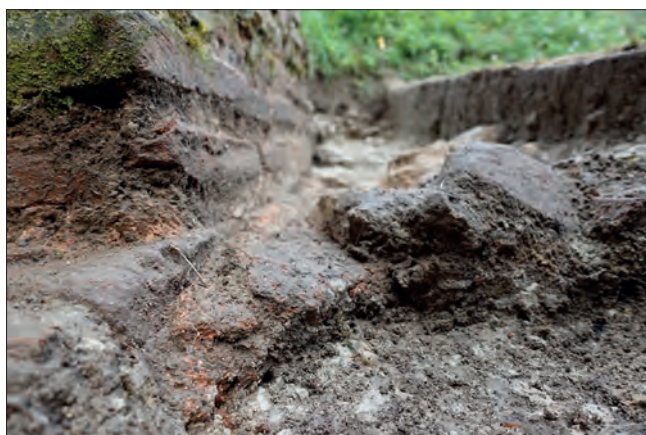
Fig. VI.3-57 – Détail du lambeau de sol 1047 qui vient s'appuyer contre la face interne du massif d'angle sud de l'abside 1002 © Cliché X. Favreau, juin 2023.

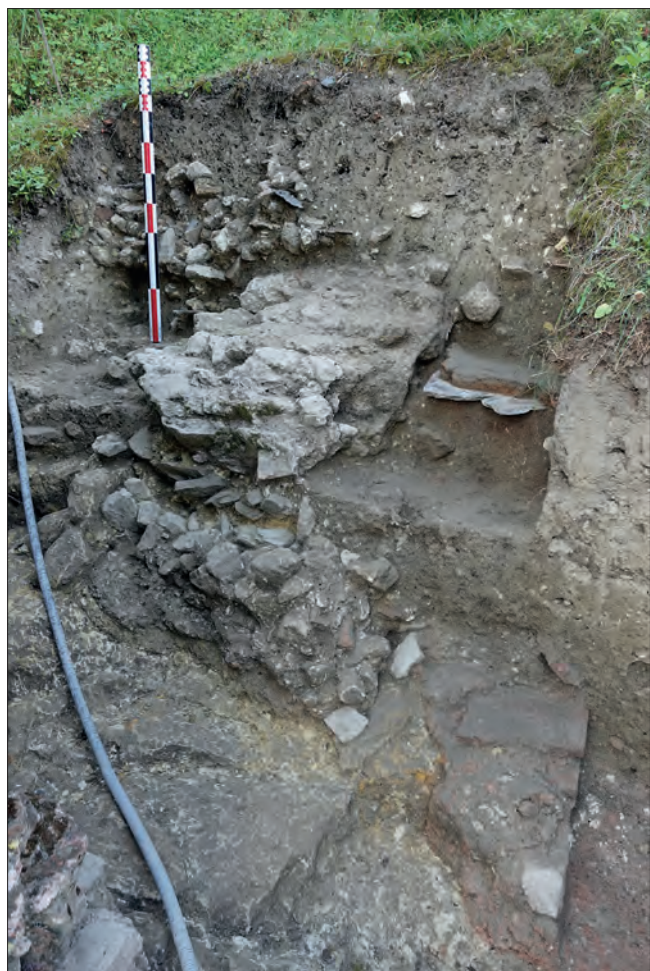
Fig. VI.3-58 – Vue de la partie méridionale du sondage 07. Au premier plan, la maçonnerie 1031 implantée le long de du mur 1041 © Cliché X. Favreau, juin 2023.

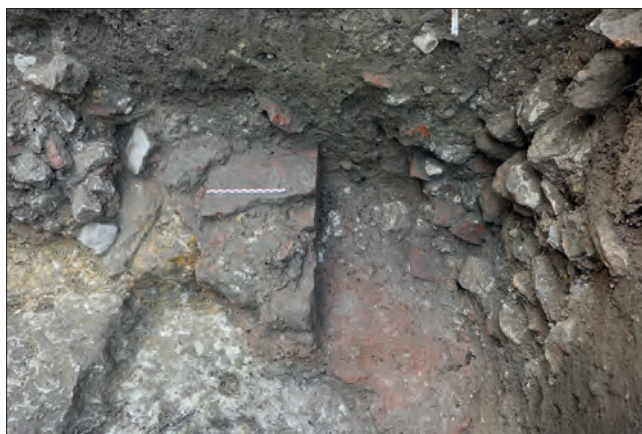
Fig. VI.3-59 – Vue depuis le nord de la maçonnerie 1031 © Cliché X. Favreau, juin 2023.

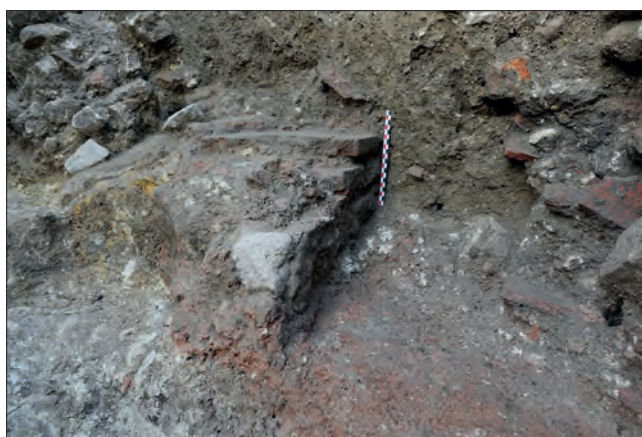
Fig. VI.3-60 – Détail du parement occidental de la maçonnerie 1031 posée sur la préparation de sol 1032 © Cliché X. Favreau, juin 2023.

canal exutoire 1026. Elle s'installe sur une couche de mortier de tuileau très fin présentant une épaisseur maximale de 0,1 m, pouvant constituer une préparation de sol (UE 1032). Cette couche, très plane en surface, semble rattraper l'irrégularité du substrat sous-jacent. Sa surface affleure à la cote moyenne de 31,77 m NGF. Le contact entre cette couche et le mur 1026 au nord est également perdu. La maçonnerie 1034 et la couche 1032 s'installent dans une tranchée de fondation observée uniquement en coupe (UE 1051).
