Projet Collectif de Recherche 2022-2024

Gennes (Maine-et-Loire)

L'AGGLOMÉRATION ANTIQUE ET SON DEVENIR AU HAUT MOYEN ÂGE

RAPPORT INTERMÉDIAIRE D'ACTIVITÉS SCIENTIFIQUES 2023

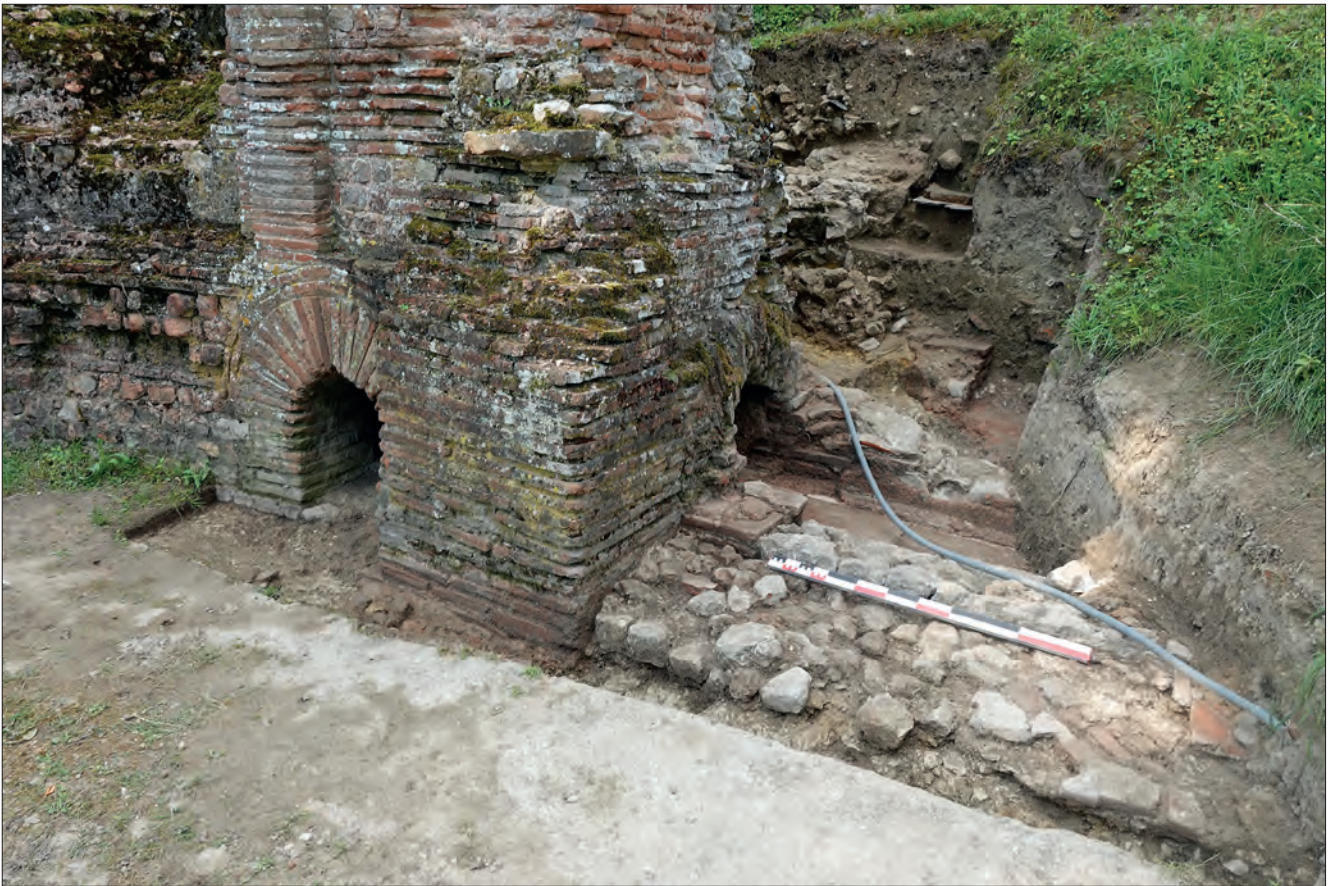
Fig. VI.3-61 – Vue depuis le nord de la maçonnerie 1022 venant se coller à l'abside 1002 et à son canal exutoire © Cliché X. Favreau, juin 2023.

Au nord du canal exutoire, le « dallage » 1022 observé en 2022 (Déodat et al. 2022, p. 105-109) s'est révélé être un mur arasé, appuyé contre le mur 1019 et l'abside 1002 (fig. VI.3-6, 46 et 61). Le parement septentrional de cette maçonnerie, conservé sur une seule assise, reprend d'ailleurs peu ou prou l'alignement de la face

interne du massif d'angle sud de l'abside. La largeur de l'aménagement est relativement constante autour de 0,64 m. Les matériaux qui le constituent sont différents des roches habituellement employées sur le site, marquant l'utilisation d'une source d'approvisionnement différente (source primaire exogène ou remploi issu d'un bâtiment plus éloigné ?). Ils se caractérisent par la présence en parement de cinq moellons en calcaire bioclastique et gréseux⁶ et d'un moellon de tuffeau, avec un fourrage constitué de moellons de grès rognoneux orangé et de terres cuites architecturales fragmentées en remploi de diverses provenances. Le tout est lié avec un mortier de chaux légèrement jaunâtre utilisant un agrégat grossier. Dans la partie occidentale du mur qui concentre l'utilisation des terres architecturales, et comme observé lors de l'ouverture du sondage 01 en 2022, les fragments de *tegulae* de gabarit et de pâte variés sont disposés à plat et agencés au plus serré dans une matrice de mortier de chaux légèrement plus rosé. La destruction de cette maçonnerie semble s'être arrêtée ici sur une arase de construction, s'il ne s'agit pas d'un pavage. La maçonnerie affleure à la cote moyenne de 31,68 m NGF et semble directement implantée sur le substrat. Il est difficile de savoir si la maçonnerie 1022 s'élevait sur plusieurs assises. Il pourrait également s'agir d'une sorte d'emmarchement apposé le long de la maçonnerie 1019 et fermant l'espace interne de l'abside. Quoiqu'il en soit, cet aménagement de datation indéterminée semble être une adjonction à l'ensemble bâti.

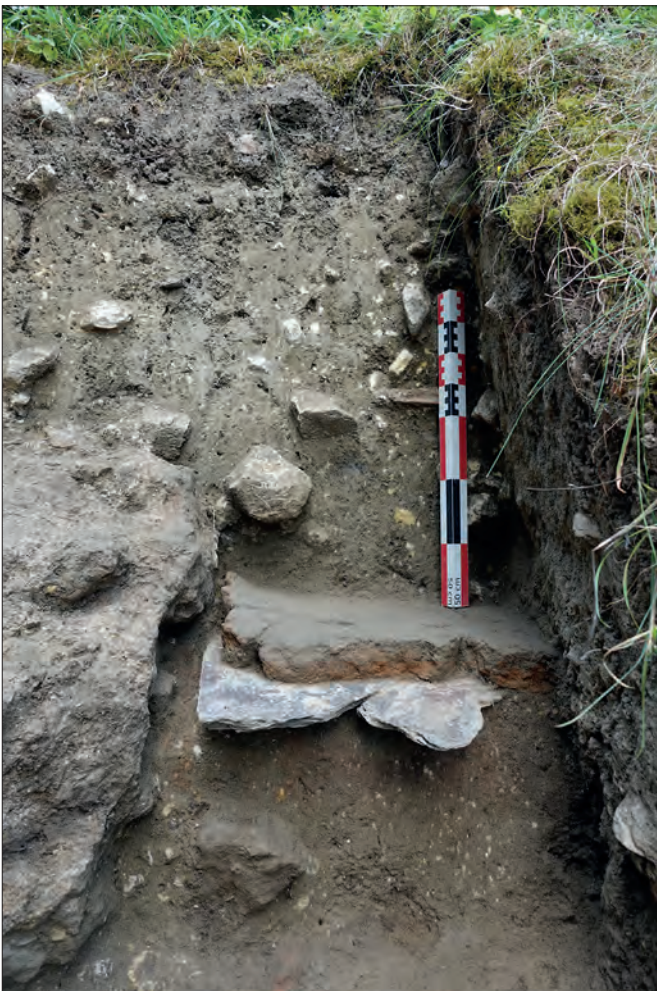
Fig. VI.3-62 – Vue depuis le nord du sol 1042 venant se coller aux fondations du mur 1041 © Cliché P. Gauducheau, juin 2023.

Dans le même secteur, plus haut dans la stratigraphie, un dispositif servant très probablement de sol, postérieur à l'occupation antique, est préservé (UE 1042) (fig. VI.3-46, 49, 58 et 62). Il est constitué d'une couche d'argile ocre à noir de près de 5 cm d'épaisseur reposant sur des plaques très fines de schiste ardoisier. Sa surface a subi un fort durcissement et une rubéfaction par l'action du feu. Cette couche composite présente un pendage

assez prononcé vers le nord-ouest et affleure à une cote moyenne de 32,74 m NGF. À cette altitude, l'aménagement vient s'appuyer contre les fondations de la maçonnerie 1041, indiquant un très probable lien fonctionnel. Il s'agit possiblement d'une réoccupation (et réaffectation) de l'espace de datation inconnue. Notons seulement que l'utilisation du schiste ardoisier dans l'architecture durant l'occupation antique n'est observée en aucun point sur le site de Mardron. Ce sol a été coupé par la tranchée 1045 comme tous les vestiges dans le secteur. Il repose directement sur un remblai observé uniquement en coupe (UE 1040). Non sondé à ce stade de l'étude, la fouille de cette couche pourrait s'avérer indispensable pour tenter de dater la structure qu'elle supporte (et celles qu'elle scelle). Elle est composée d'une matrice limono-sableuse très homogène de couleur brun légèrement rougeâtre et comprend des inclusions régulières de micronodules de tuffeau.

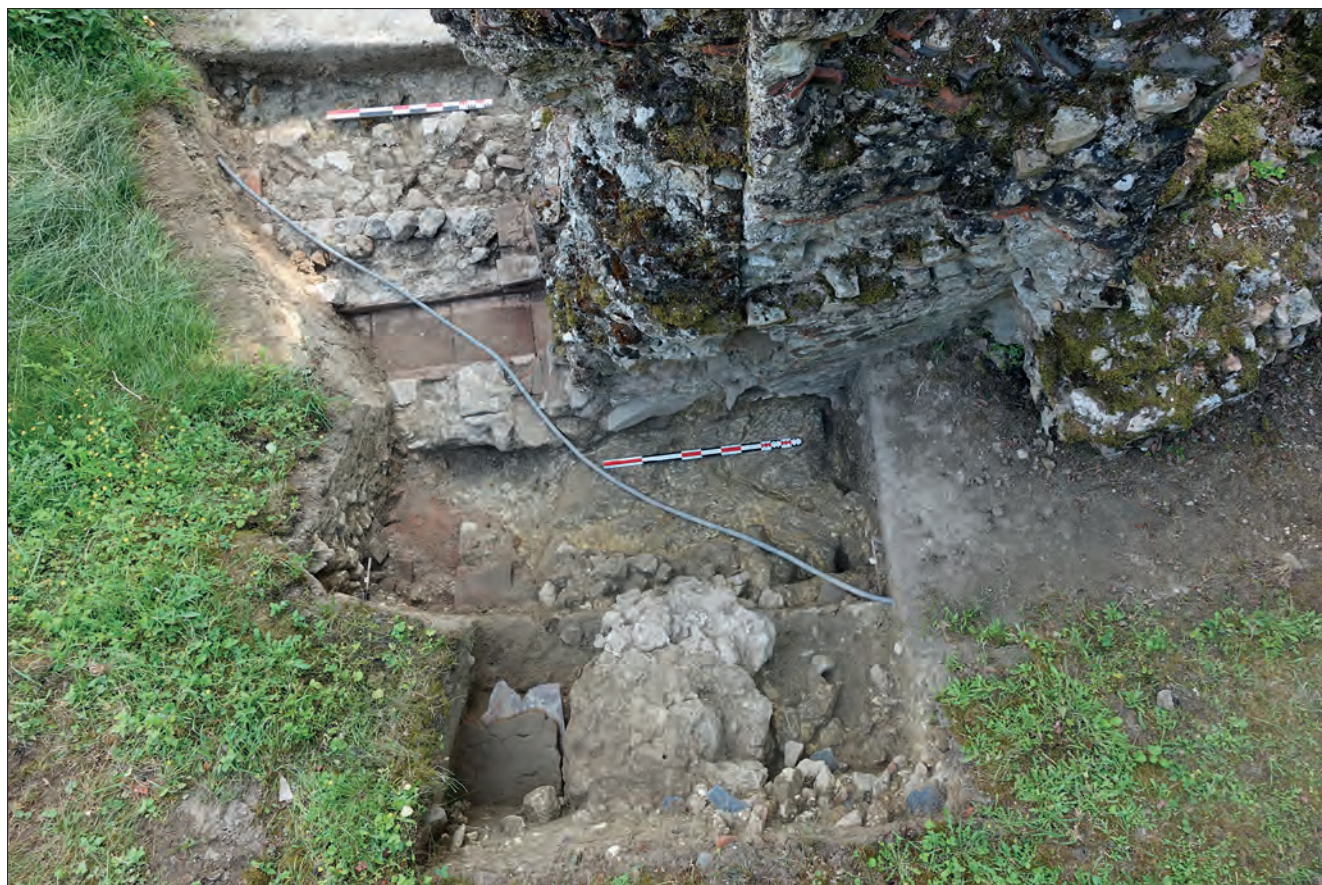
Fig. VI.3-63 – Vue zénithale depuis le sud du sondage 07. Le creusement 1045 a arraché l'ensemble de la stratigraphie. La saignée dans le mur 1001=1041 se distingue particulièrement © Cliché X. Favreau, juin 2023.

Déjà mentionnée à plusieurs reprises pour évoquer le grand morcellement des vestiges au sud du canal exutoire, une profonde saignée, large en moyenne de

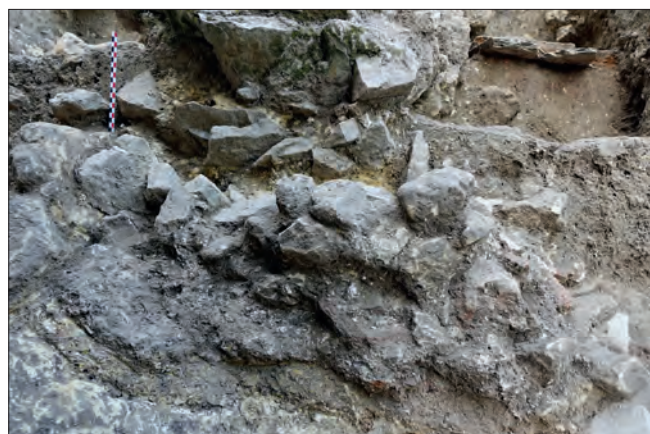
Fig. VI.3-64 – Détail du remblai de bouchage 1036 © Cliché P. Gauducheau, juin 2023.

terres cuites architecturales fragmentaires (dont une *imbrex* présentant une largeur complète, prélevé), s'appuie sur l'arrachement du mur 1041 (fig. VI.3-47 et 64). Sa fonction est énigmatique, comme son origine.

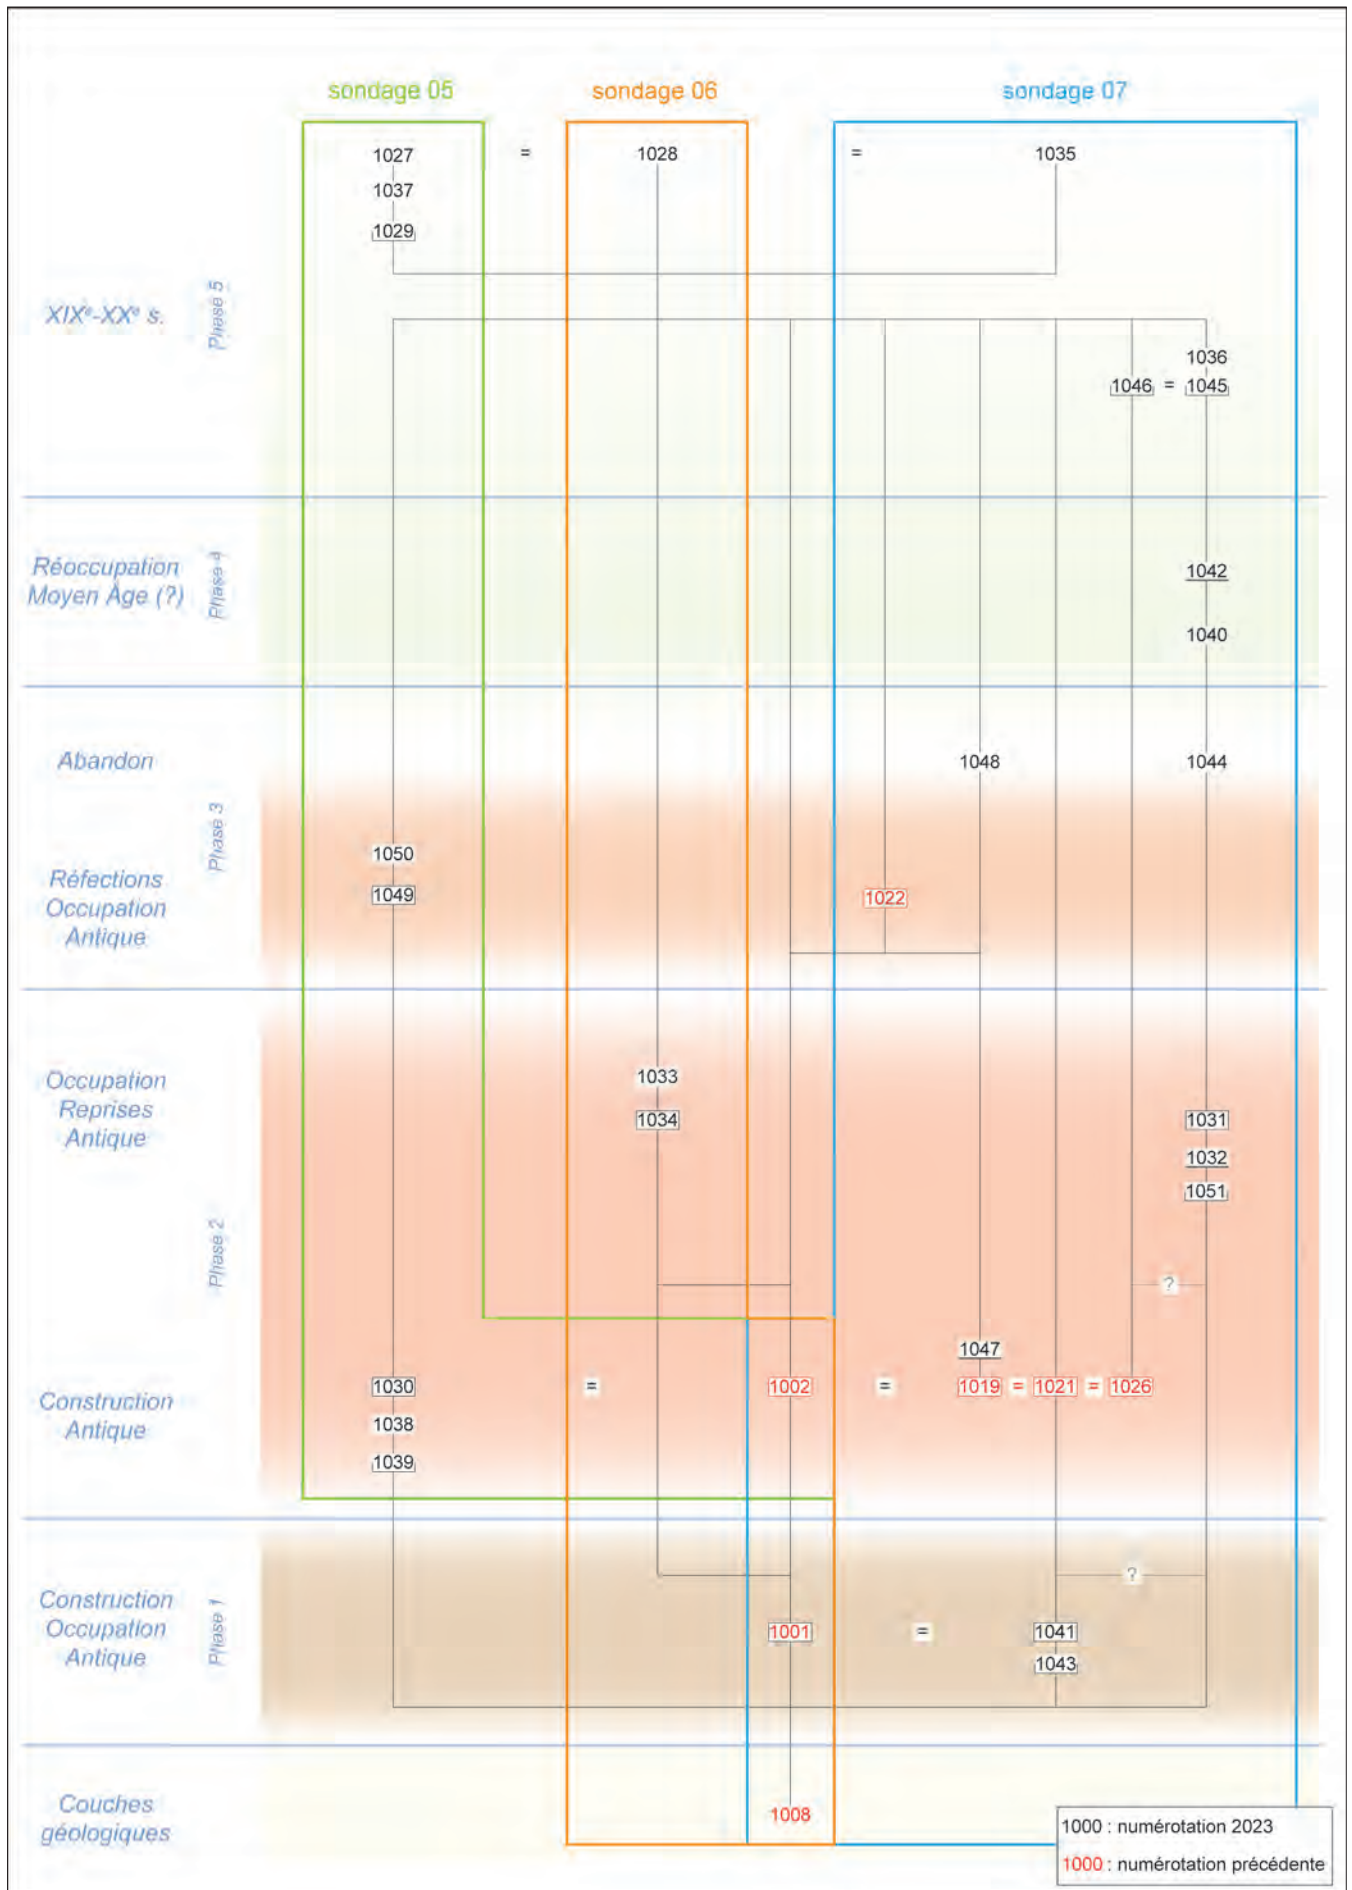
Fig. VI.3-65 – Diagramme stratigraphique de l'opération archéologique n° 187444 © Réalisation X. Favreau, 2023.

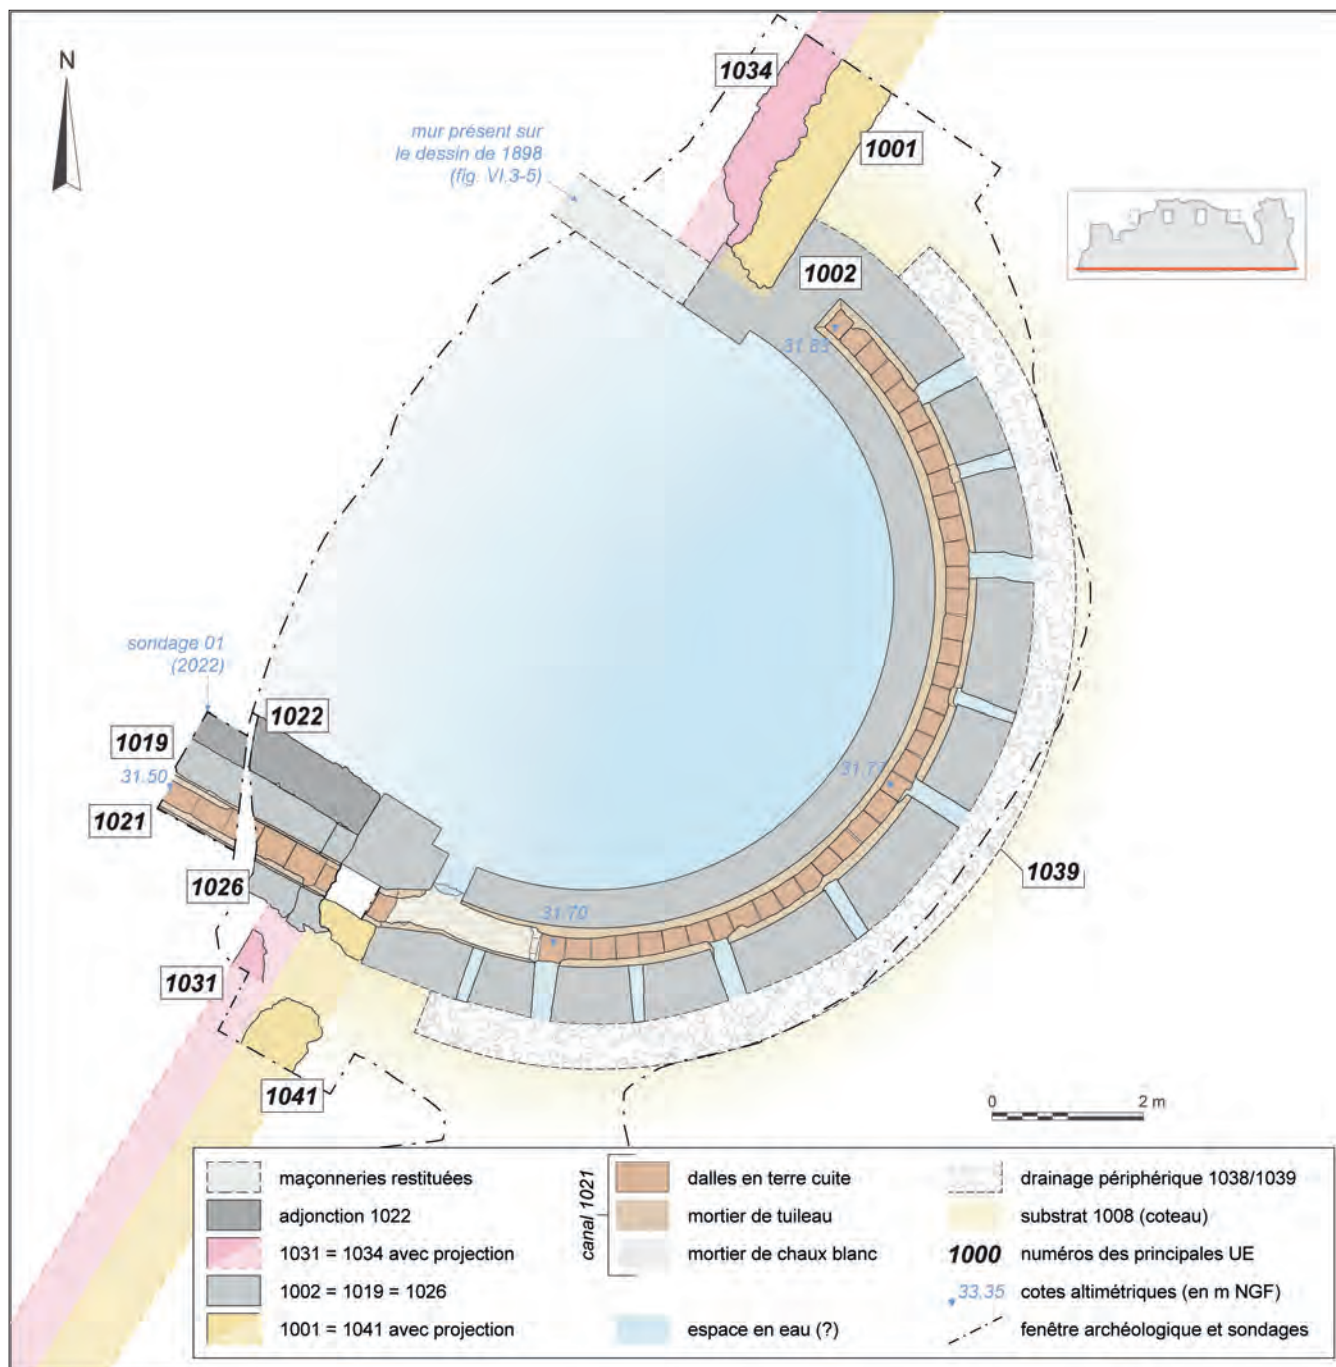
Fig. VI.3-66 – Plan synthétique des vestiges observés dans les sondages 06 et 07 en 2023, sur le fond de plan de la conduite d'eau inférieure de l'abside 1002 © DAO X. Favreau, 2023.

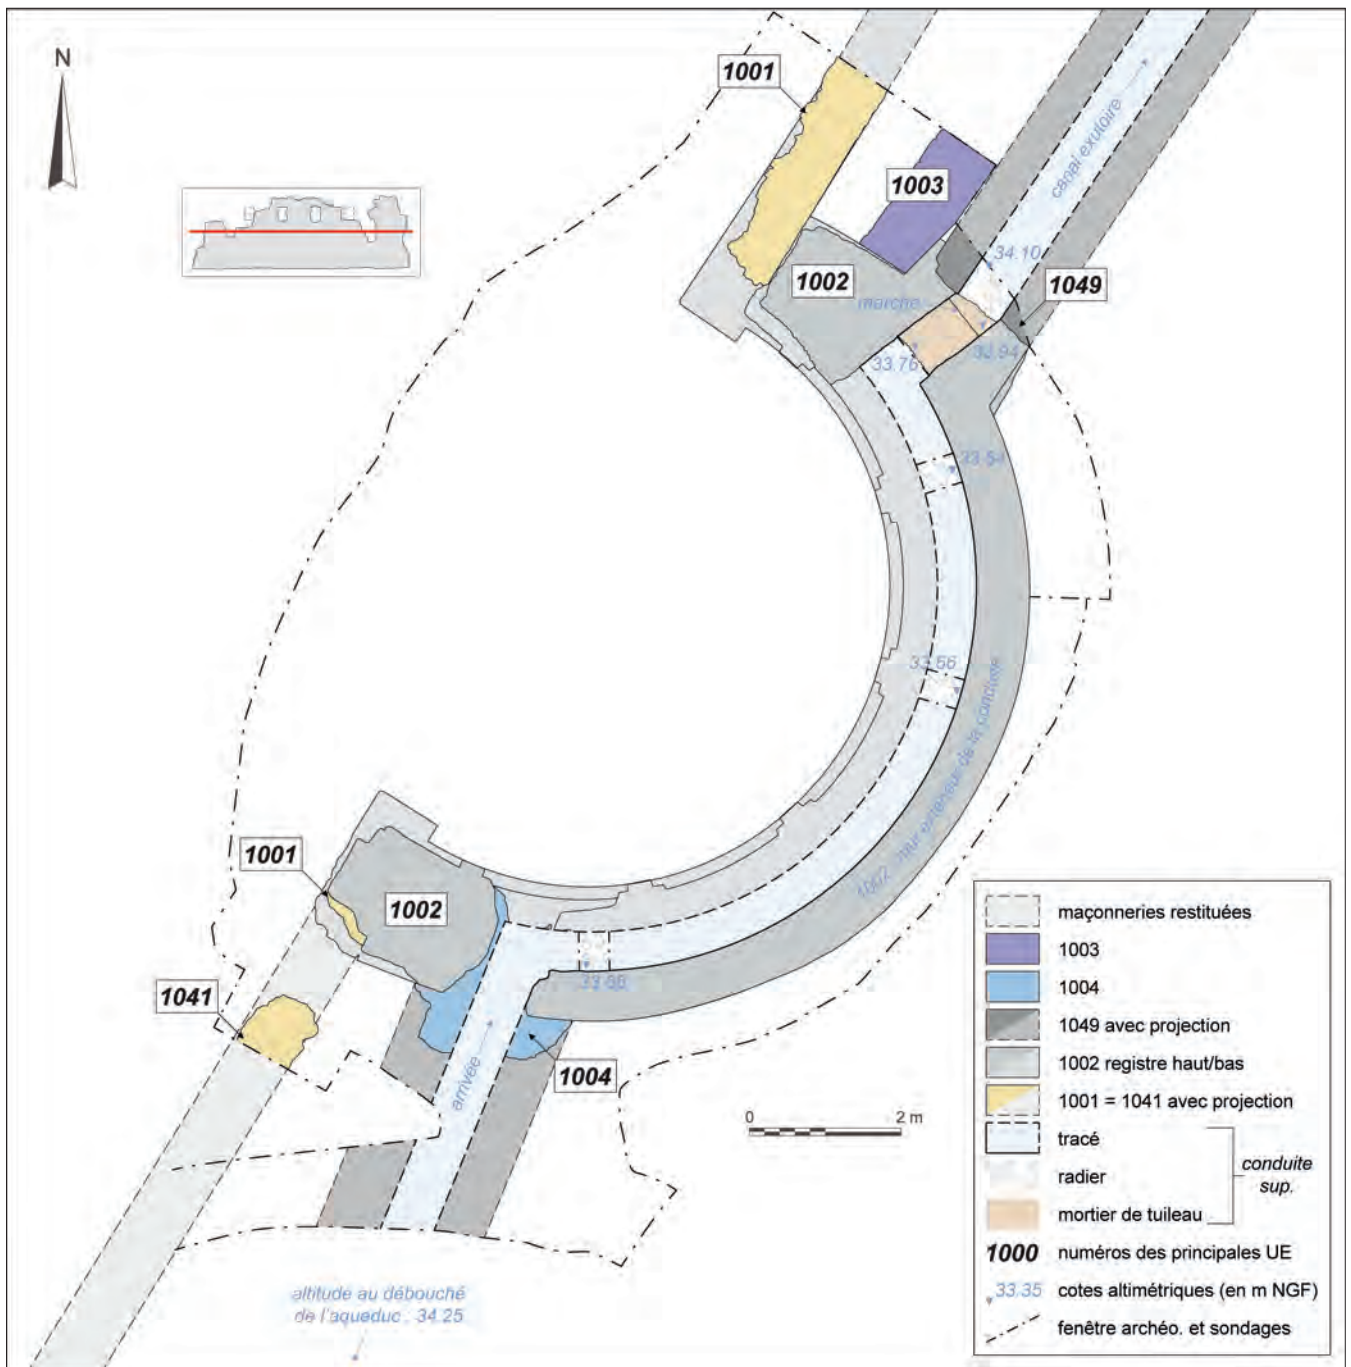
Fig. VI.3-67 – Plan synthétique de la conduite d'eau supérieure de l'abside 1002 © DAO X. Favreau, 2023.

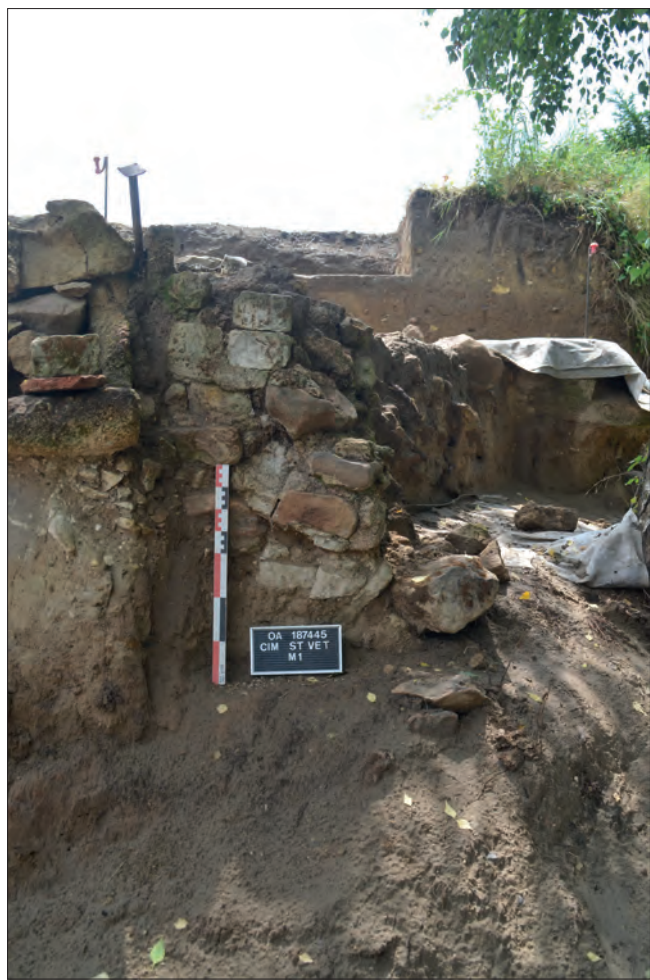
Fig. VII.2-6 - Vue de l'extrémité occidentale de M.1, depuis le sud © Cliché M. Franco.

La poursuite de la fouille des structures médiévale (cailloutis) et moderne (fossé), plus secondairement des sarcophages de pierre, a permis d'observer le mur antique (M.1 ; Déodat et al. 2022, p. 181-182) en quelques points. Son étude complète ne pourra s'envisager qu'après enlèvement *a minima* des cuves des sarcophages S.11 et S.33, ainsi que S.12, presque entièrement conservée, ce qui risquera d'endommager la structure lors de l'opération, ou de la fragiliser plus encore à long terme. La position en limite de sondage et surélevée du mur le fragilise déjà particulièrement : à l'est, quelques blocs de sa fondation ont déjà disparu, tandis qu'à l'ouest, des moellons calcaires descellés ont dû être extraits, durant la campagne, pour être préservés (fig. VII.2-6). Il est envisagé, au cours de la fouille de 2024, de démonter la partie haute (élévation) du mur, tout en essayant de récupérer les éléments datants (charbon, céramique potentiellement présents dans le liant) et les blocs morphologiquement ou technologiquement intéressants (moellons équarris avec traces de taille en parement). La fondation et le soubassement, présentant un risque de chute moindre que l'élévation, ils pourront être laissés en place. L'opération, menée en accord avec le SRA, fera l'objet d'un protocole et d'un enregistrement détaillé (photographies, croquis, photogrammétriques, fiches UE).

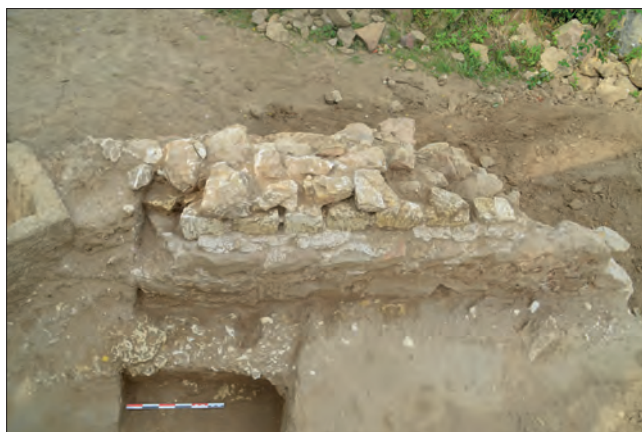
Fig. VII.2-7 - Vue de la moitié orientale de M.1, depuis le sud © Cliché E. Forestier.

L'observation principale a été faite du côté sud du mur, juste à côté du sarcophage S.33 (fig. VII.2-7 et VII.2-8). Seules deux assises (en mauvais état) de l'élévation en moellons calcaires sont conservées (UE 20134). En l'état actuel de l'étude, il semblerait que le jointoiment interne du mur soit principalement en terre, le mortier se limitant au parement comme en témoignent quelques lambeaux. À sa base (41,24 m NGF), un gras de mortier semble couvrir le soubassement de grès (UE 20133) et pourrait marquer un niveau de sol. On notera que la limite entre le soubassement et l'élévation est environ 15 cm plus haut au sud qu'au nord. Une vingtaine de centimètres plus bas que le ressaut, entre l'élévation calcaire et le soubassement en grès, on peut encore voir une bande de 15 cm environ d'un possible niveau de construction (UE 20157 ; à environ 41 m NGF), constitué d'inclusions et de petits blocs calcaires sur 2 à 10 cm d'épaisseur. Cette couche ne devait pas être très large dans la mesure où on ne la retrouve pas de l'autre côté du fossé moderne qui, comme les nombreuses sépultures alto-médiévales, l'a coupée. Elle pourrait être mise en correspondance avec la couche blanche grasse damée observée en 2022 à l'extrémité occidentale du mur (Déodat et al. 2022, p. 182) ; cela fera l'objet d'une attention particulière en 2024.

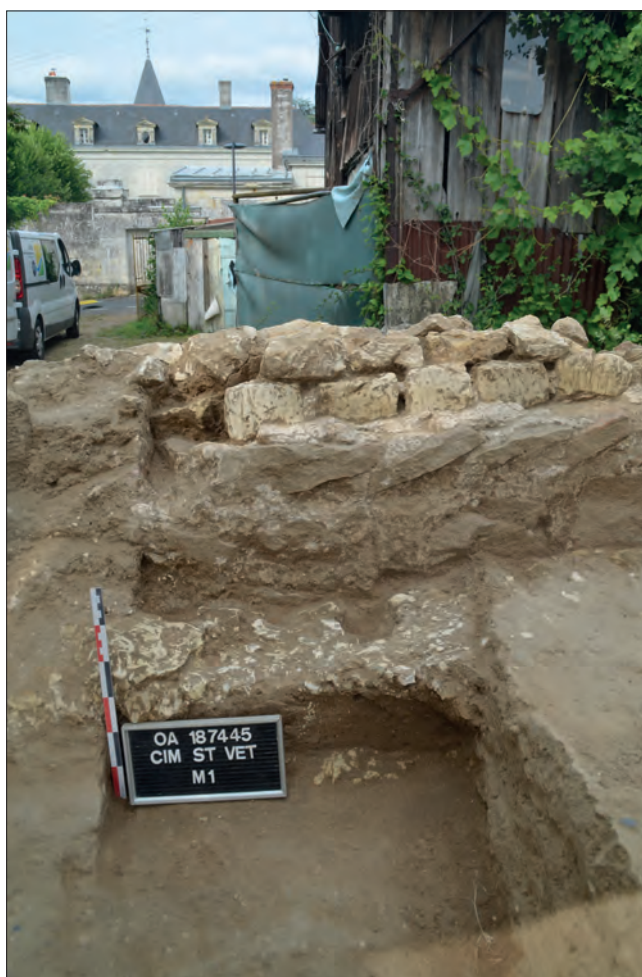
Fig. VII.2-8 - Vue rapprochée du parement sud d'une partie du tronçon oriental de M.1, depuis le sud © Cliché E. Forestier.

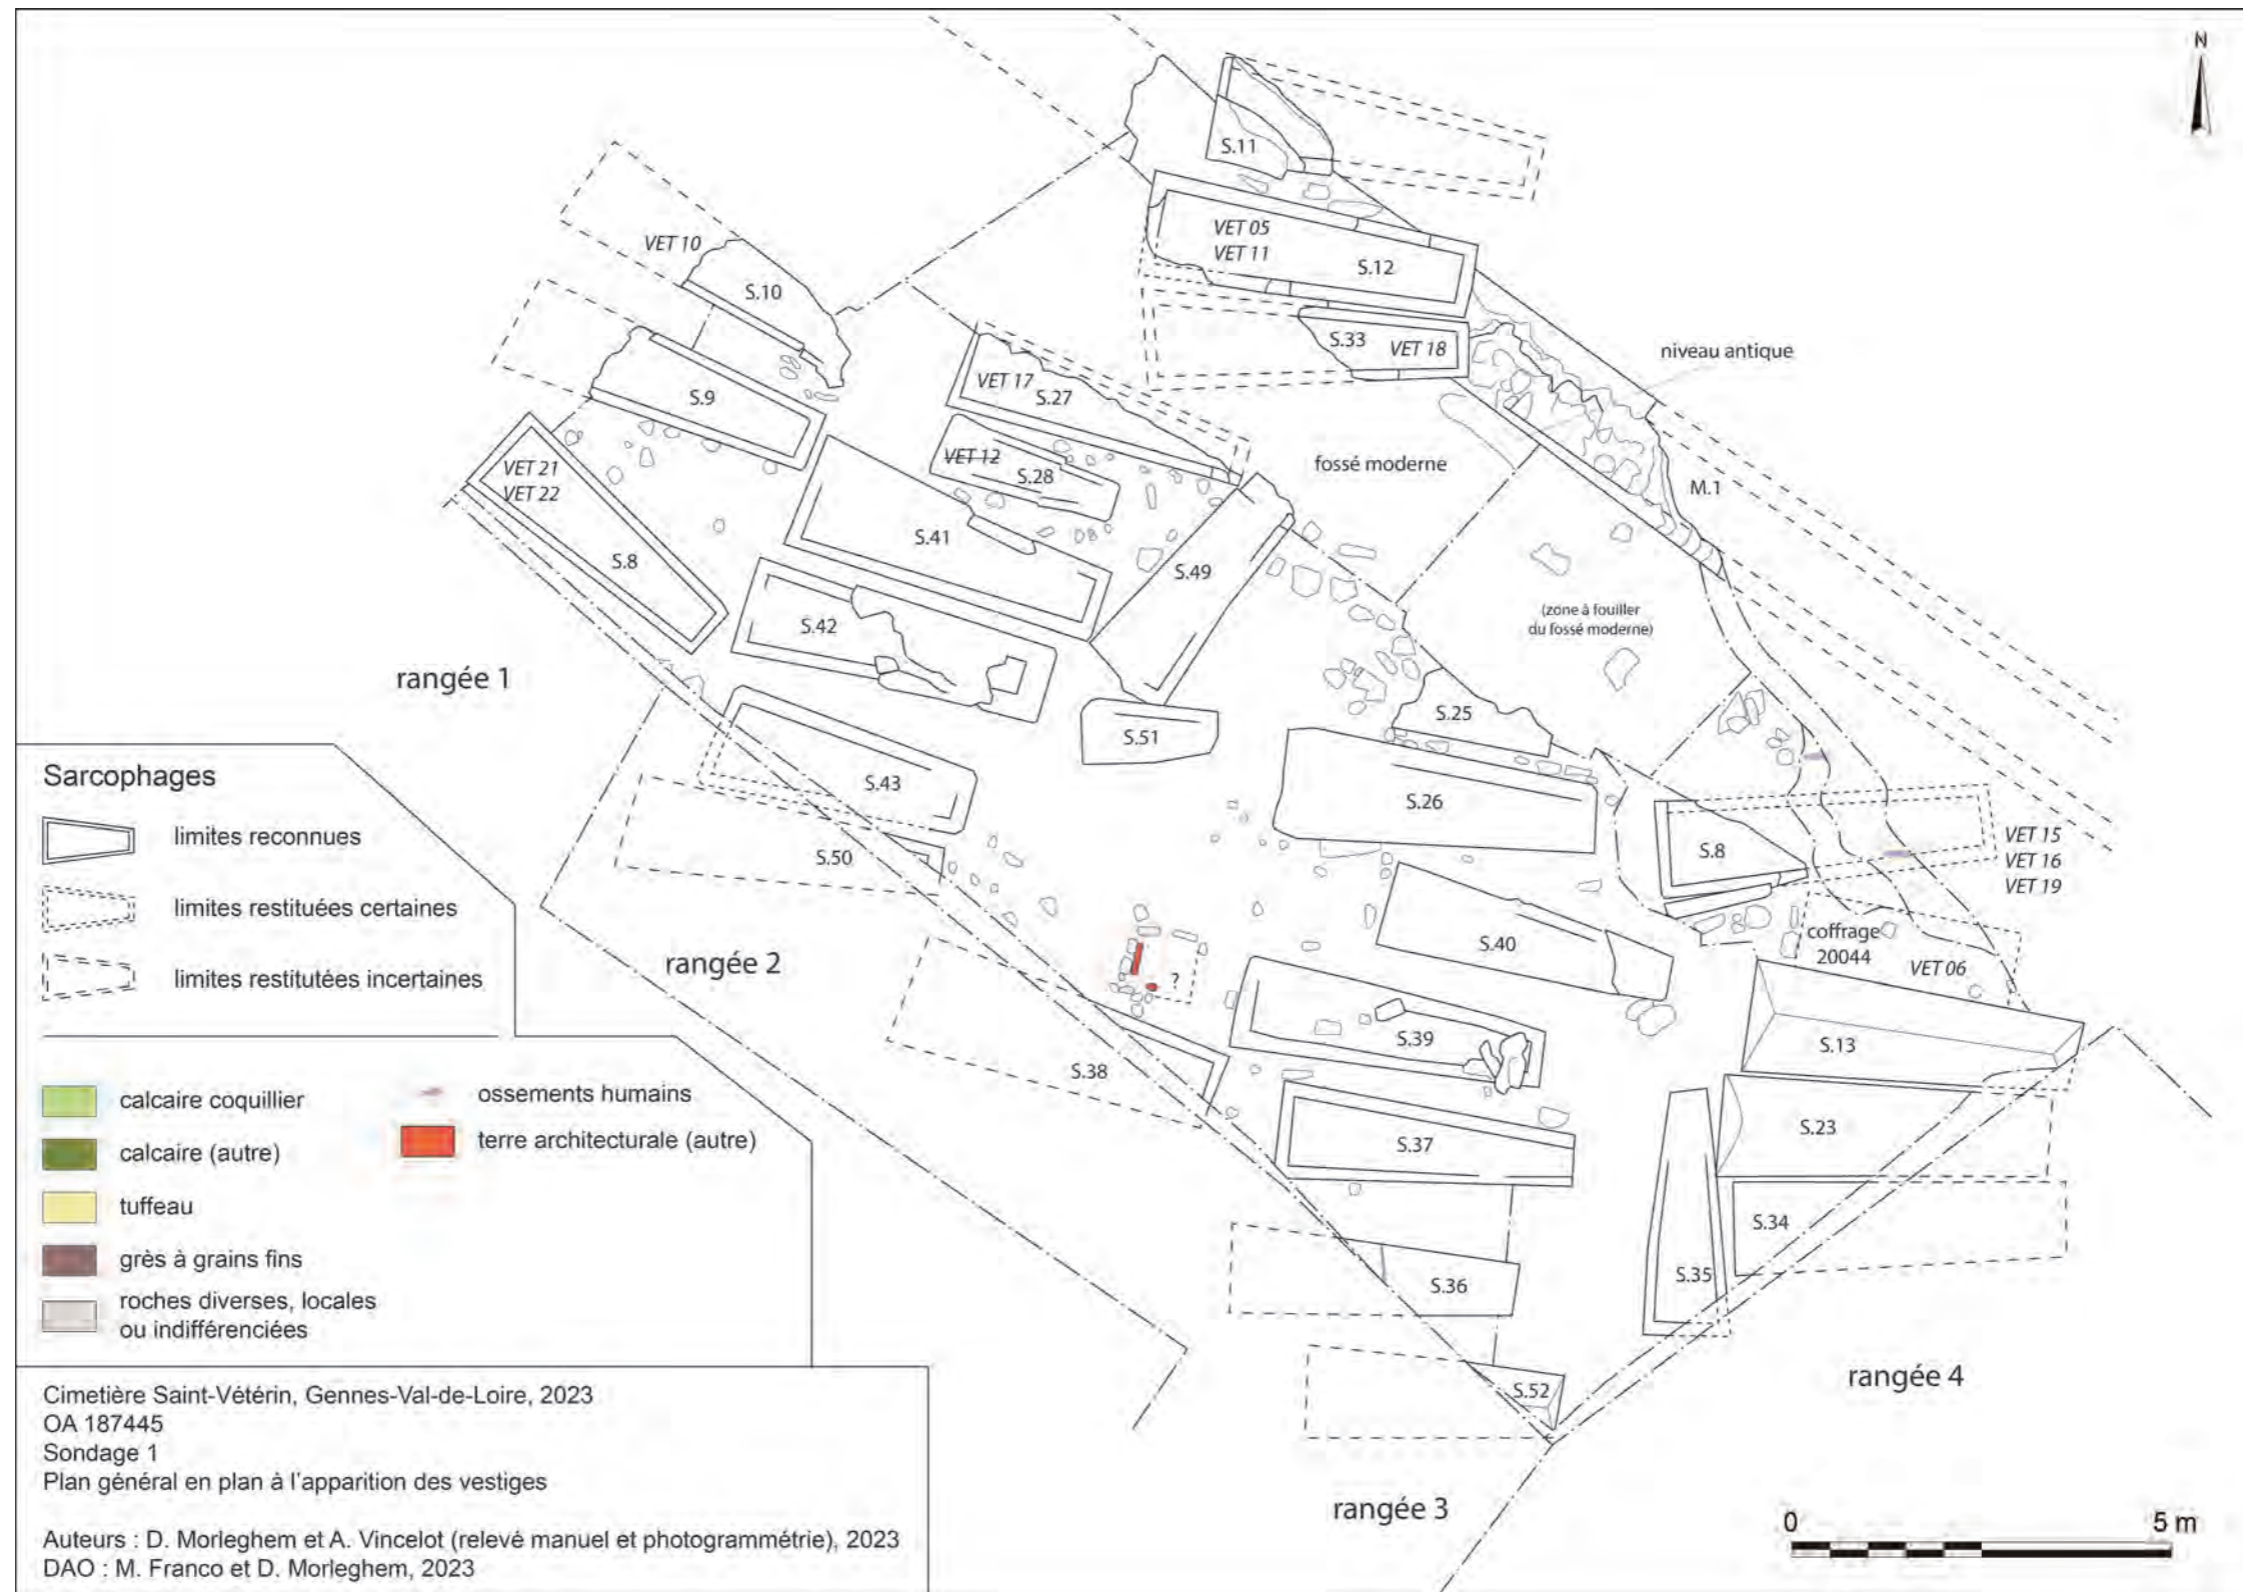
Fig. VII.2-4 - Plan général du sondage 1 © relevé D. Morleghem et A. Vincelot ; DAO M. Franco et D. Morleghem.

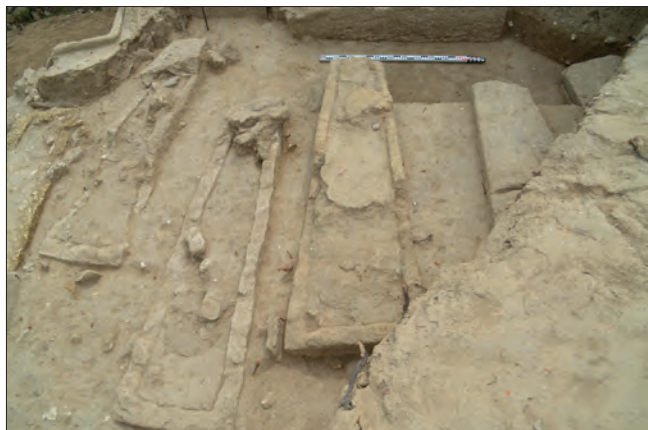
Fig. VII.2-10 - Vue depuis l'ouest des sarcophages S.26, S.36, S.37, S.39 et S.40 montrant les blocs de pierre contenus dans le comblement des fosses (S.26, S.37, S.39 et S.40 en particulier) © Cliché D. Morleghem.

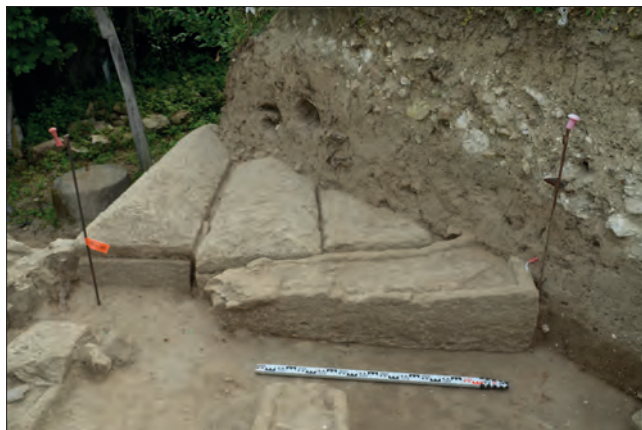
Fig. VII.2-11 - Vue des sarcophages S.13, S.23, S.33 et S.35, depuis le sud-ouest © Cliché D. Morleghem.

L'altitude des rebords des cuves se situe autour de 41,15 m NGF. Elle varie indépendamment du pendage général sud/nord et avec des variations jusqu'à 25 cm au sein de chaque rangée. Ainsi, le dessus du couvercle d'un sarcophage peut se retrouver à la même hauteur que le rebord des parois de la cuve du sarcophage adjacent (S.36/S.37 ; à l'inverse, S.35 par rapport à S.13, S.23 et S.34, fig. VII.2-11), et dans quelques cas le fond arasé d'une

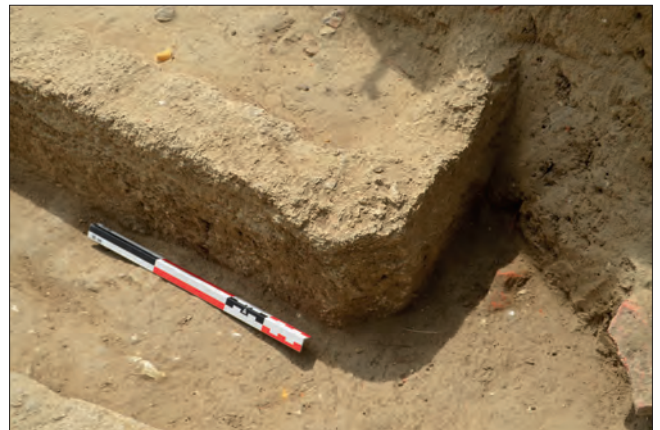
Fig. VII.2-12b - Vue de détail de l'angle supérieur gauche de la cuve de S.43 © Cliché D. Morleghem.

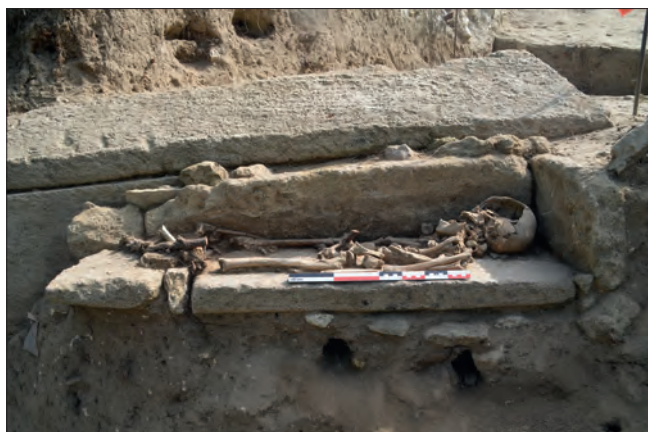
Fig. VII.2-13 - Vue générale du coffrage 20044 avec l'inhumé VET 06, depuis le nord © Cliché O. Peuvrel.

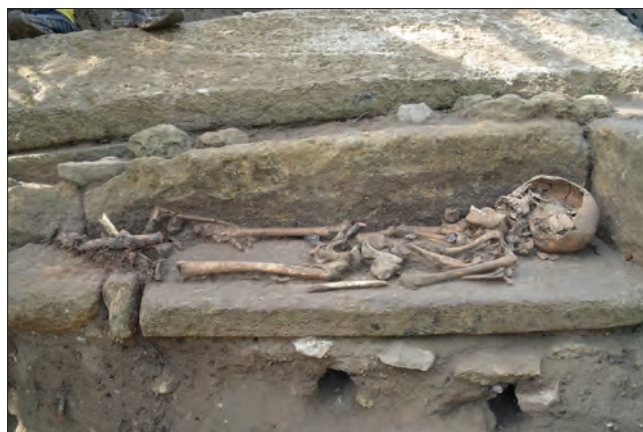
Fig. VII.2-14 - Vue rapprochée du coffrage 20044 montrant trois blocs de calade sous la dalle de fond (n° 3), depuis le nord © Cliché O. Peuvrel.

Le fond est composé de trois blocs de dimensions diverses :

Le fond a pu être posé en dernier, d'abord le bloc 3, puis le 1, le 2 venant boucher et bloquer l'ensemble.

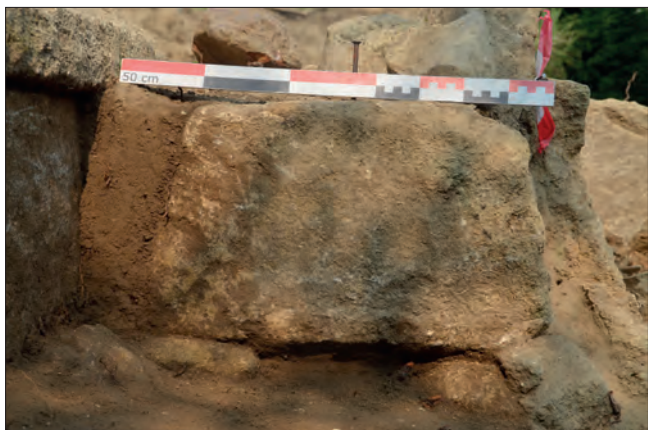
Fig. VII.2-15 - Vue de la dalle de tête (n° 6) rehaussée par deux blocs de calage, depuis l'est © Cliché O. Peuvrel.

Le bloc de tête (6) correspond peut-être à un fragment de paroi de cuve ; de forme trapézoïdale, il mesure 47 cm de long sur 26 cm de large et 6 cm d'épaisseur. Il reposait sur deux blocs de faluns, de sorte que son sommet soit au niveau du rebord du coffrage (fig. VII.2-15).

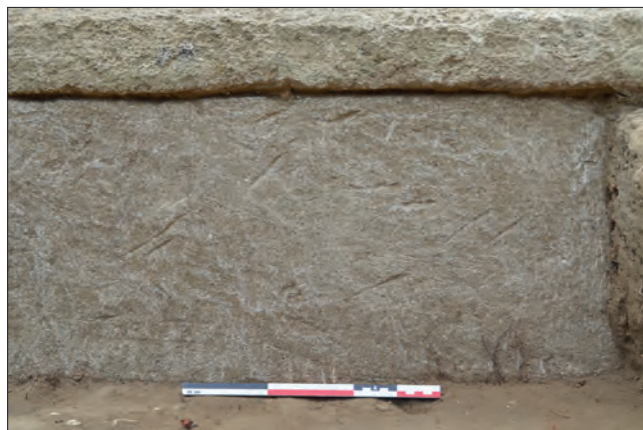
Fig. VII.2-16 - Vue rapprochée des traces de pic laissées sur la paroi gauche du sarcophage S.13 à l'occasion de la fosse d'installation du coffrage 20044 © Cliché D. Morleghem.

Le démontage minutieux de la structure a permis de comprendre la manière dont la fosse a été creusée et dont les blocs ont été mis en place. Les limites et les dimensions exactes de la fosse d'installation du coffrage n'ont pas pu être reconnues. On sait seulement qu'elle a été creusée à l'aide d'un pic au plus proche du sarcophage S.13 comme en attestent les traces visibles sur la face externe de sa cuve (fig. VII.2-16). Les parois ont pu être installées en premier, d'abord celle de tête (et de pied ?) puis celle de droite (et de gauche ?), de manière à se bloquer les unes les autres.

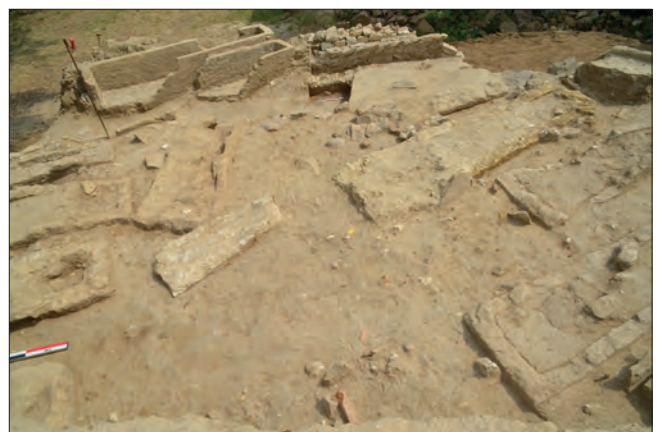
Fig. VII.2-18 - Vue de la « zone vide » n° 2, depuis le sud
© Cliché A. Vincelot.

La deuxième, correspondant à un rectangle de 2,60 m de long sur 80 cm de large, est située au milieu du sondage et cernée par les sarcophages S.39 et S.40 à l'est, S.43 à l'ouest, S.51 au nord et S.38 au sud (fig. VII.2-18). Cet espace concorde avec les dimensions d'une sépulture d'adulte. Il pourrait s'agir de l'emplacement d'un sarcophage enfoui plus profondément que les autres, ou qui aurait été récupéré et transporté ailleurs, ou plus simplement d'une sépulture d'un autre type. Dans tous les cas, aucun indice n'est actuellement discernable.

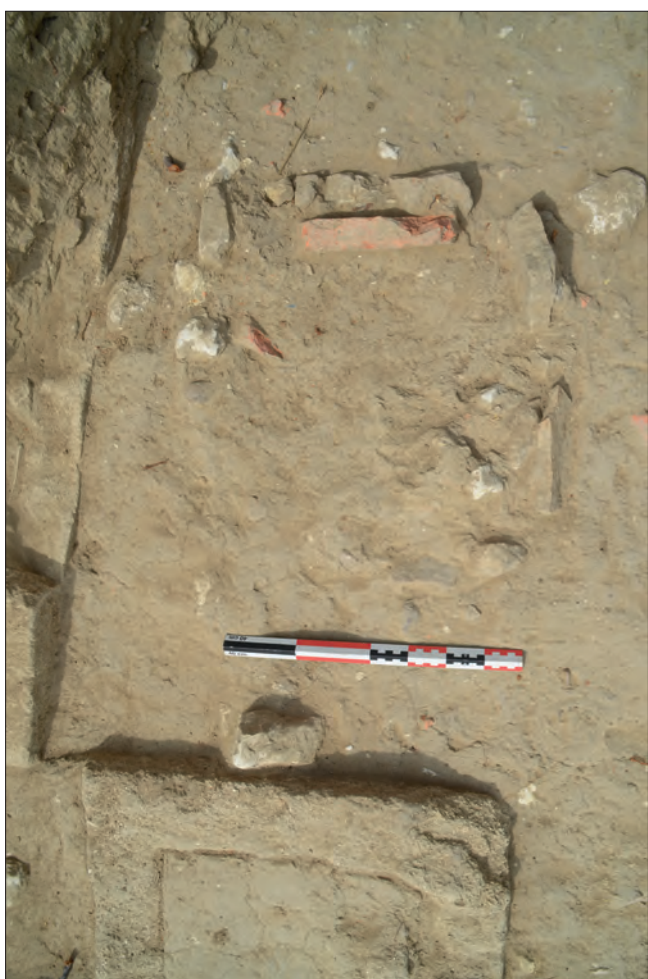
Fig. VII.2-21 - Vue zénithale de la structure quadrangulaire à la tête du sarcophage S.39 © Cliché D. Morleghem.

Une petite structure quadrangulaire à la tête de S.39 (phase 2b ?)

Cette structure n'ayant pas été fouillée, sa nature et sa datation sont inconnues. On sait seulement qu'elle est antérieure au cailloutis et qu'elle pourrait être associée, par sa position, aux sarcophages du haut Moyen Âge. À ce stade, plusieurs hypothèses peuvent être envisagées : il pourrait s'agir d'une réduction ou éventuellement d'un ossuaire, à moins qu'il ne s'agisse du calage d'un élément en matériau périssable tel qu'une croix de cimetière (croix hosannière) ou d'un marquage de surface associé à S.39 (ce qui serait étonnant ici).

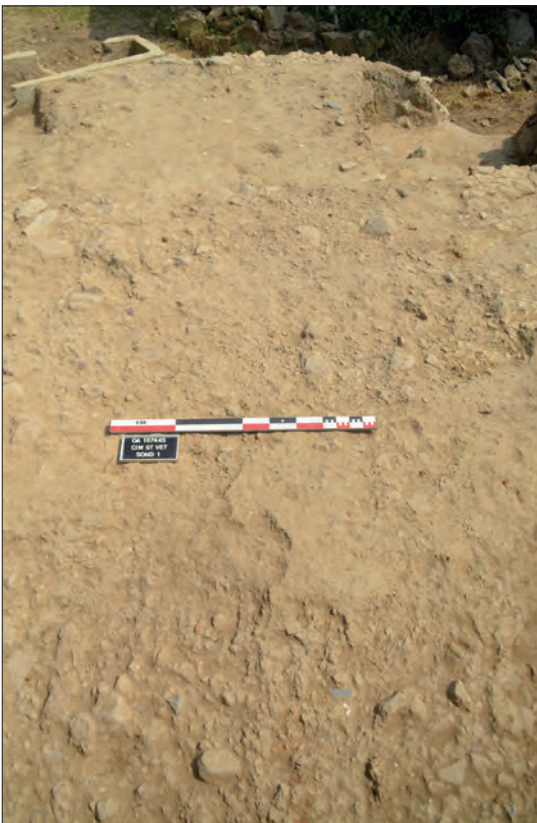
Fig. VII.2-33 - Vue générale du cailloutis 20017-20019, depuis le nord © Cliché A.-É. L'Hourre.

Il est constitué de graviers de rivière mêlés à de la terre et à du calcaire désagrégé qui a pu agir ponctuellement comme un ciment. Sa largeur oscille entre 2,50 et 3,15 m d'est en ouest ; son épaisseur varie d'1 cm seulement au nord (au-dessus de M.1 et de S.33 par exemple) à près de 25 cm au sud du sondage (au niveau de S.38) ; mais sa surface reste horizontale, à 42,11 m NGF en moyenne (fig. VII.2-34).

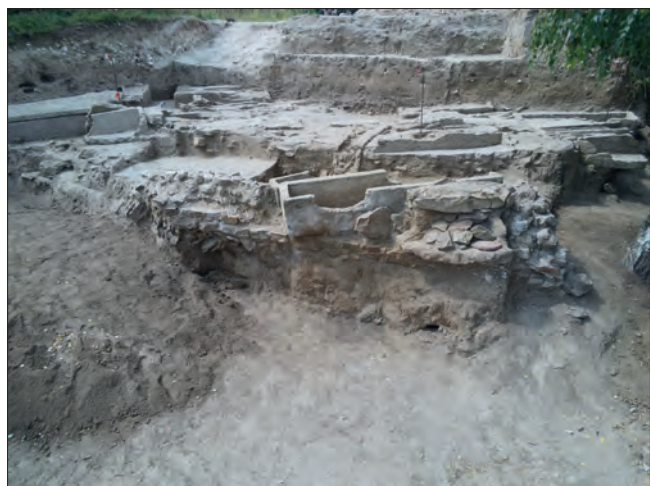
Fig. VII.2-35 - Vue générale du sondage depuis le sud, montrant l'écrêtement des sarcophages © Cliché D. Morleghem.

Son installation a été précédée d'un important décaissement (UE 20099) de 4,35 m de largeur d'est en ouest, en particulier dans les deux tiers nord du sondage, qui a largement perturbé les rangées de sarcophages 2 et 3 (fig. VII.2-35). On a pu observer que les couvercles brisés des sarcophages de la rangée 2 étaient effondrés dans les cuves et directement recouverts de graviers et de

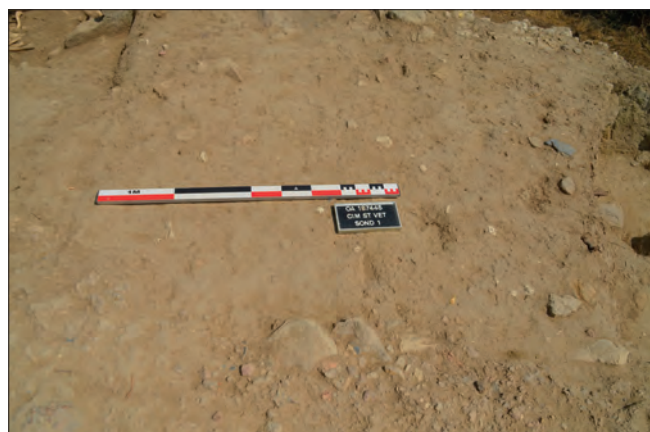
Fig. VII.2-36 - Vue partielle du fossé moderne coupant le cailloutis 20017-20019, avant fouille © Cliché C. Lapierre.

La fouille du grand fossé moderne orienté est/ouest a été poursuivie cette année, 3 m restant à fouiller à l'est (fig. VII.2-36). La difficulté de lecture de la stratigraphie nous a conduit à le fouiller par passes mécaniques d'une quinzaine de centimètres et en front de taille (UE 20081), de sorte à pouvoir repérer et, le cas échéant, suivre ses limites et son profil. La mise en évidence ponctuelle de blocs de faluns consolidés inclinés définissant un effet de parois permet de restituer un profil en V élargi (fig. VII.2-37). Le fossé mesure 1,25 m au niveau de recoupement du mur antique et des sarcophages (42,10 m NGF en moyenne) et son fond a sans doute été atteint seulement 55 cm plus bas. La présence de blocs calcaires et en grès et d'ossements en fond de fouille laisse penser que le fossé a pu ponctuellement atteindre le niveau d'inhumation inférieur de la nécropole, sans toutefois les perturber beaucoup.

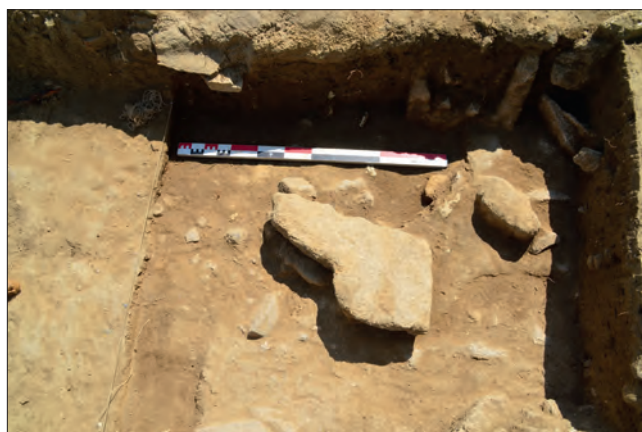
Fig. VII.2-37 - Blocs de faluns consolidés (fragments de cuve et couvercle de sarcophage) marquant le fond du fossé moderne (photo de travail) © M. Franco.
