Projet Collectif de Recherche 2022-2024

Gennes (Maine-et-Loire)

L'AGGLOMÉRATION ANTIQUE ET SON DEVENIR AU HAUT MOYEN ÂGE

RAPPORT INTERMÉDIAIRE D'ACTIVITÉS SCIENTIFIQUES 2023

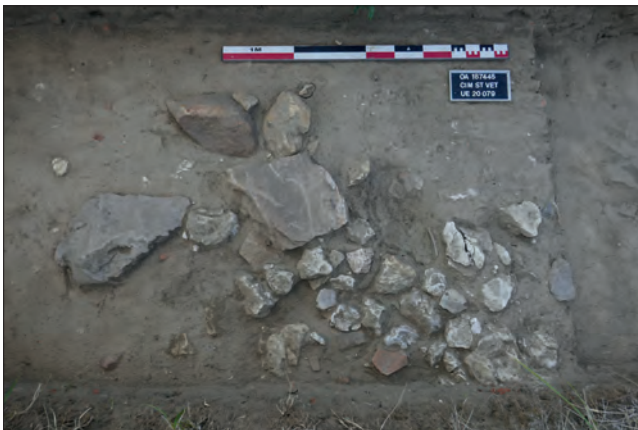
Fig. VII.2-39 - Empierrement 20079 dans l'angle sud-ouest du sondage 2 © Cliché É. Baranger.

Situé à l'extrémité de l'extension sud-ouest du sondage, l'empierrement UE 20079 est apparu directement sous le niveau 20011. L'empierrement couvre ainsi une surface de près de 1,5 m² (1,7 m x 0,9 m) et, si ses limites ont pu être globalement circonscrites, il faut garder à l'esprit que ce dernier continue sous la berme sud-est du sondage (fig. VII.2-39).

Il s'agit d'un niveau de cailloux, essentiellement constitué de nombreux moellons de tuffeau parmi lesquels sont présents quelques gros blocs de grès siliceux. L'ensemble est apparu à la cote de 44,43 m. Nous n'avons pas observé d'organisation particulière et c'est plutôt une sensation d'effet de concentration qui domine à l'examen de 20079. En outre, le fait d'avoir pratiqué un sondage profond directement au nord-est de la structure, nous a permis de mettre en évidence qu'il ne s'agit que d'une seule couche de blocs et non pas d'éléments superposés.

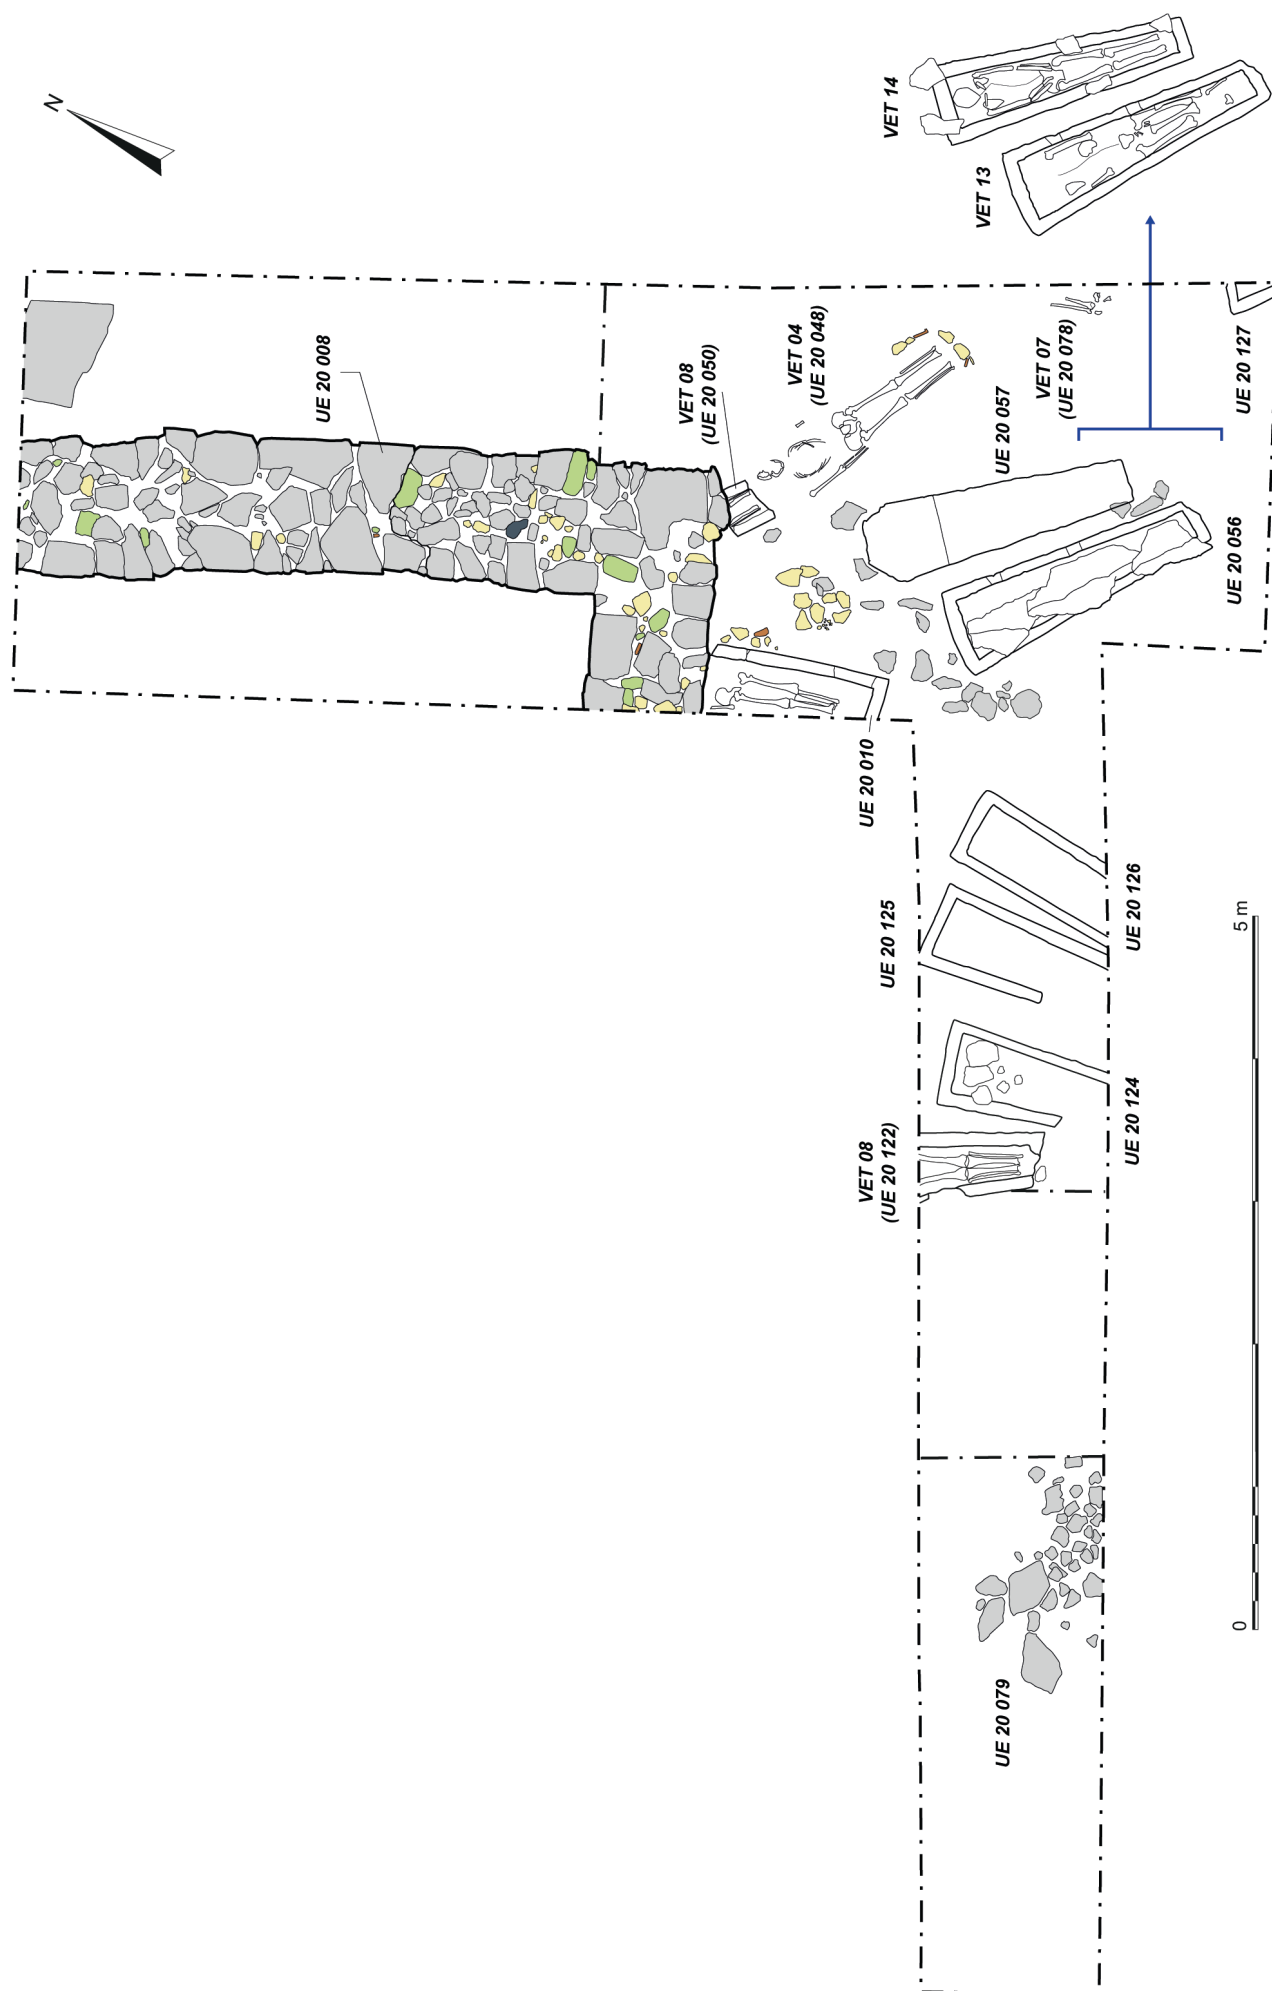
Fig. VII.2-38 - Plan du sondage 2 © DAO M. Franco, M. Montaudon

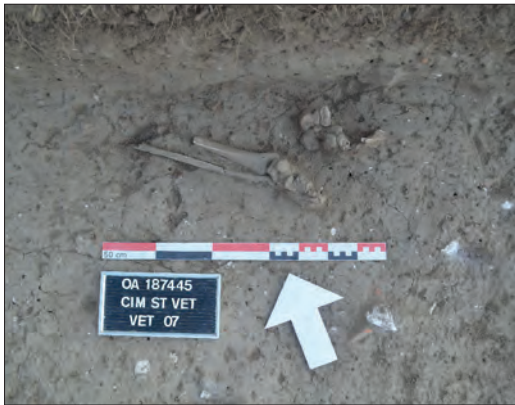
Fig. VII.2-40 - Sépulture VET 07 © Cliché É. Baranger.

Cette sépulture a été mise au jour au niveau de la limite orientale du sondage 2. De manière générale, aucune limite de fosse n'a été perçue et le numéro d'UE comprend à la fois le creusement et le comblement de l'inhumation. Il ne subsiste de la sépulture VET 07, apparue à la cote de 43,90 m, que les pieds et les parties distales du tibia et de la fibula droite (fig. VII.2-40).

Bien que peu d'ossements nous soient parvenus, nous pouvons clairement établir qu'il s'agit d'un individu mature, déposé sur le dos, la tête orientée à l'ouest. L'examen détaillé de la sépulture nous a permis de mettre en évidence que le calcanéum gauche apparaissait en vue antéro-médiale traduisant un léger basculement du pied gauche vers l'extérieur. Bien que de légers désordres du tarse gauche aient pu être notés, l'ensemble reste anatomiquement cohérent. La remarque est aussi valable pour le pied droit. Quelques métatarses se présentaient en vue antérieure et étaient restés en « élévation » par

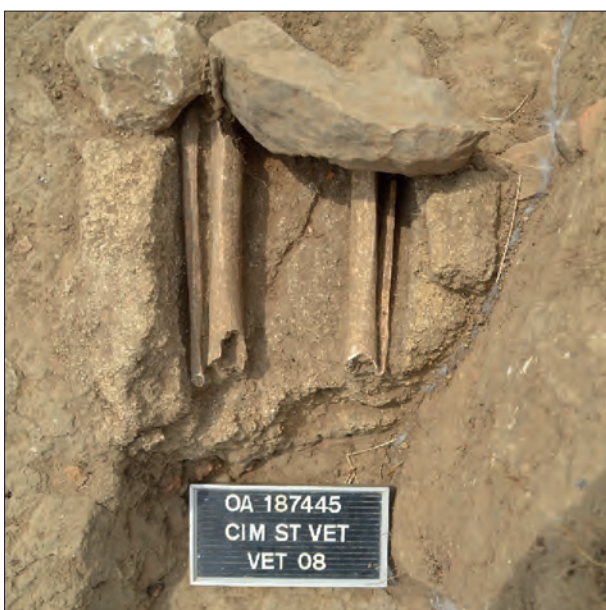
Fig. VII.2-41 - Sépulture VET 08 © Cliché É. Baranger.

Cette sépulture avait été mise en évidence dès 2022 (Déodat et al. 2022, p. 191) mais n'avait pas pu être fouillée. Recoupée dans un premier temps par l'inhumation en coffrage 20048 (individu VET 04), puis dans un second temps par la mise en place du mur 20008, il ne nous est parvenu de l'individu VET 08, qu'une partie des tibias et des fibulas (fig. VII.2-41).

Néanmoins, il nous est possible de dire que l'individu VET 08 a été déposé tête à l'ouest dans un sarcophage dont la cuve 20050 était en calcaire coquillier. Les ossements reposaient sur une couche de terre de 3 cm d'épaisseur (43,80 m), mais pas directement au contact du sarcophage. Cette observation nous amène à émettre l'hypothèse d'une réutilisation du sarcophage au détriment d'un individu précédent.

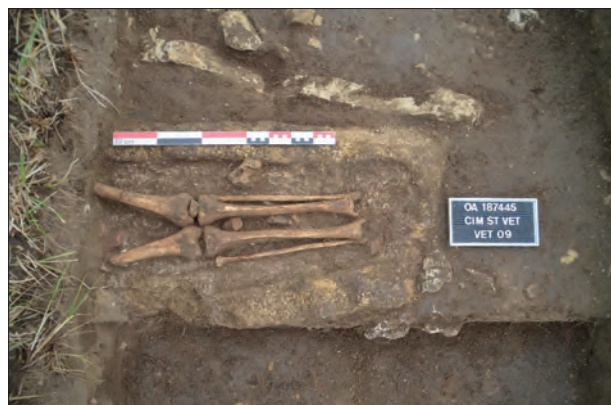
Fig. VII.2-42 - Sépulture VET 09 © Cliché É. Baranger.

L'individu inhumé (VET 09) dont seules les jambes ont pu être fouillées est un sujet mature déposé sur le dos, la tête orientée à l'ouest (fig. VII.2-42).

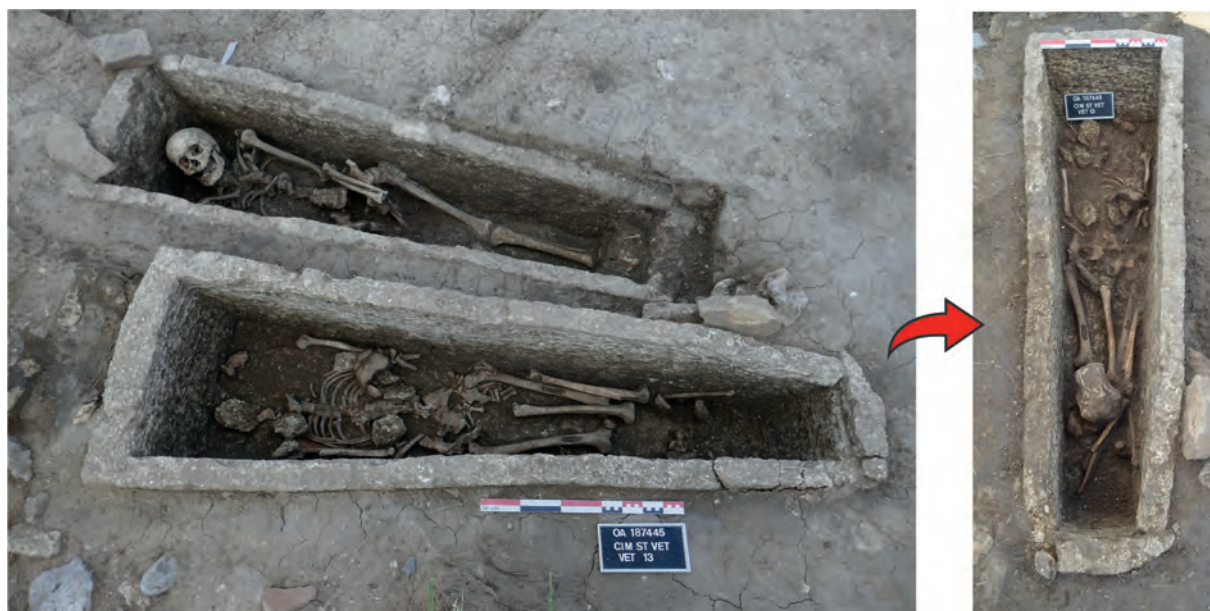
Fig. VII.2-43 - Sépulture VET 13, situation générale à proximité de la sépulture 14 et vue isolée © Clichés É. Baranger.

Orienté tête à l'ouest, l'individu VET 13 a été déposé dans le sarcophage S.29, les mains posées sur le pubis. Il s'agit d'un individu féminin dont l'âge au décès est compris entre 20 et 49 ans (fig. VII.2-43). L'examen paléopathologique nous autorise à envisager une femme plutôt âgée au moment de sa mort (cf. *infra*).

La mise à plat du gril costal, la présence d'os des mains tombés au milieu des deux os coxaux et, pour certains, au niveau de la tête fémorale gauche nous permettent d'envisager une décomposition ayant eu lieu en espace non-colmaté, espace assuré par la présence du couvercle 20077. Tel que nous l'avons retrouvé, ce couvercle était fragmenté en plusieurs dalles dont plusieurs ont été retrouvées basculées dans l'espace de la cuve 20056. La désorganisation de plusieurs parties anatomiques (éparpillement du crâne dont certains éléments étaient présents au niveau de la hanche gauche (morcellement de l'os coxal gauche par exemple) est directement imputable à l'affaissement des morceaux de couvercle. La raison d'un tel affaissement demeure inexpliqué. Il peut être le simple fait de son enfouissement et pourrait avoir cédé sous le poids des sédiments. Néanmoins, nous n'évaguons pas non plus l'hypothèse d'un morcellement du couvercle dû à une ré-intervention sur la sépulture. En effet, les tibias ont été retrouvés au même niveau que les fémurs et il en résulte une sensation de « vide » anormal au niveau des pieds (certains os des tarses étaient au niveau des genoux) ce qui n'est pas sans évoquer un déplacement intentionnel postérieur à la décomposition (ré-intervention rituelle ? pillage ?). Le couvercle aurait pu être fracturé, puis soit remis en équilibre (et se serait effondré ensuite) ou soit directement rejeté dans la cuve sans souci de la défunte.

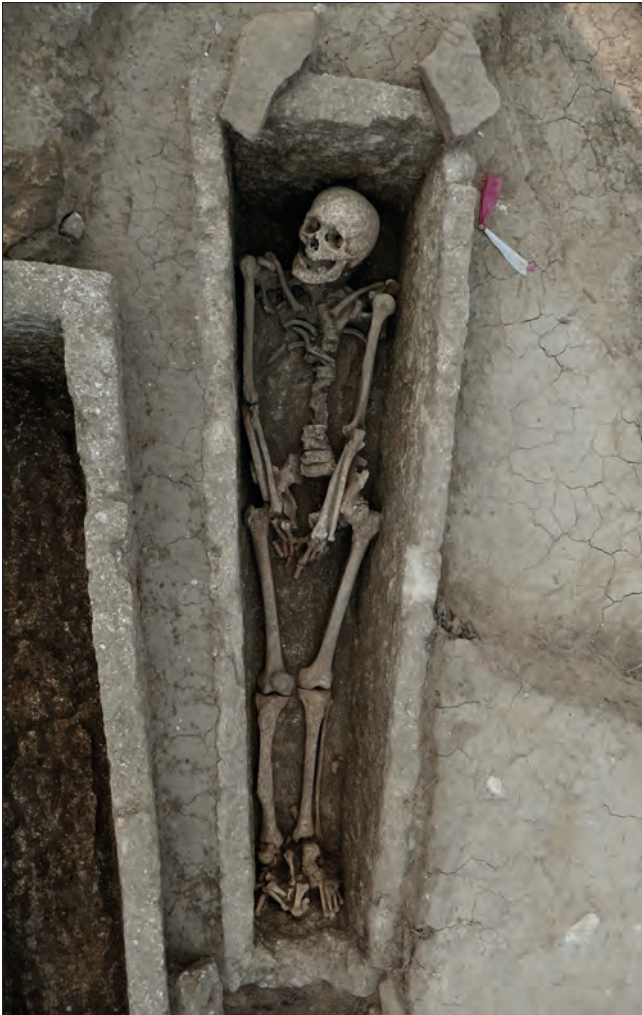
Fig. VII.2-44 - Sépulture VET 14 © Cliché É. Baranger.

À l'intérieur du sarcophage S.30, situé directement à l'est du sarcophage S.29, nous avons pu mettre au jour l'individu VET 14 (fig. VII.2-44).

Néanmoins, de part et d'autre, les connexions coxo-fémorales étaient conservées. La mise de la hache droite a entraîné un mouvement général du membre inférieur droit et notamment la rotation du tibia et de la fibula. Ce mouvement n'a par contre pas induit de désordre des os des pieds que nous avons retrouvé en position verticale, en appui contre la paroi du sarcophage. À l'image des mains gantées, il semble opportun d'envisager un défunt chaussé.

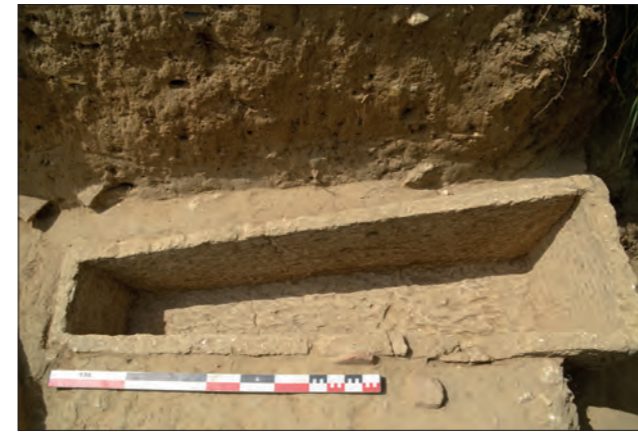
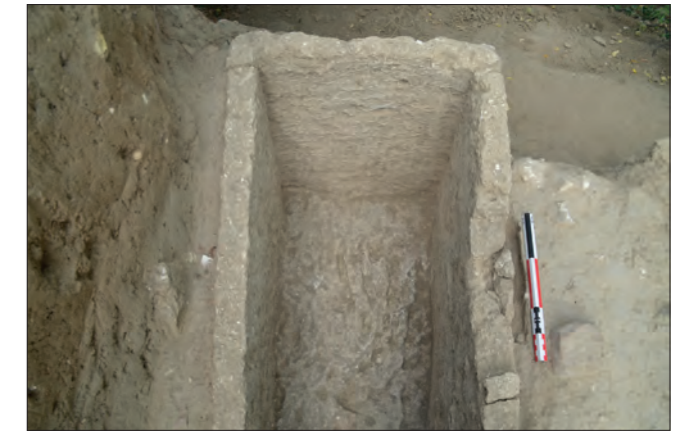
Fig. VII.2-47a - Sarcophage S.8, vue générale depuis le nord © Cliché D. Morleghem.

Fig. VII.2-47b - Sarcophage S.8, vue de détail de l'encoche de la paroi gauche © Cliché D. Morleghem.

La cuve est de forme trapézoïdale asymétrique avec un angle droit à la tête du côté gauche. Elle présente un surbaissement important (15 cm). Elle mesure 1,88 m⁸ de longueur pour une largeur de 62 cm à la tête et 34 cm au pied. La hauteur intérieure à la tête est de 50 cm, celle au pied de 35 cm. L'épaisseur des parois varie entre 4 cm au pied et 5 à 5,5 cm pour les autres. Le fond et les parois présentent des traces de pic.

La paroi gauche présente quelques traces liées à la réouverture du sarcophage, sans doute à l'occasion de l'inhumation du sujet immature VET 21. On observe ainsi, à 38 cm de la tête, une cassure de 37 cm de longueur sur 4 cm de hauteur, suivie, 25 cm plus loin, d'une dépression de 4 cm de large et 2 cm de profondeur maximum. Il est fréquent que le premier point de soulèvement du couvercle soit situé près de la tête, partie la plus lourde du bloc. Dans le cas présent, la paroi a pu céder en partie du fait d'une faiblesse de la roche, et il n'est pas impossible que le couvercle se soit également brisé, obligeant à réitérer l'opération plus bas.

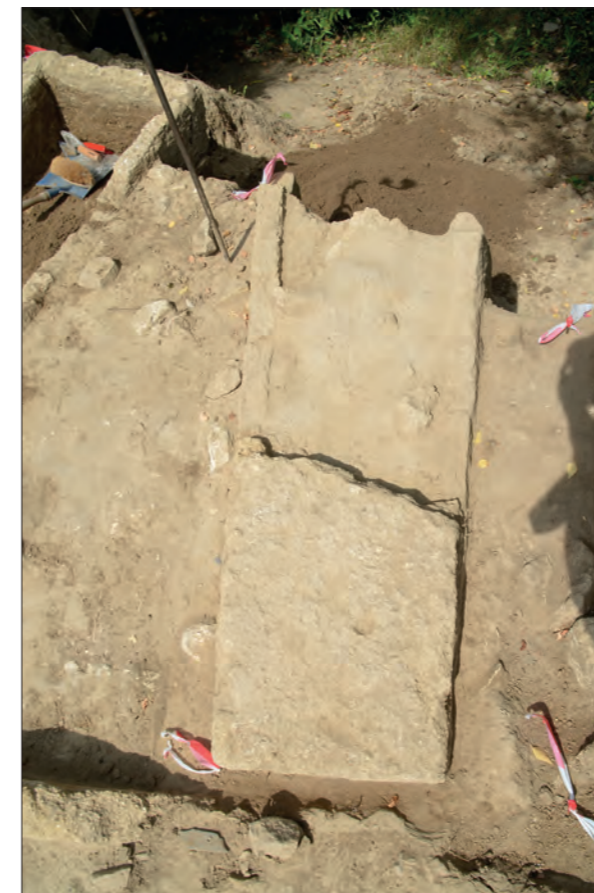
Sarcophage 9 (sondage 1 ; cuve : 20098 ; couvercle : 20101 ; VET 22 ; fig. VII.2-48)

Fig. VII.2-48 - Sarcophage S.9, vue générale avant fouille, avec son couvercle © Cliché É. Soulard.

La cuve est assez mal conservée, la pression des terres environnantes ayant partiellement effondré les parois. Elle est visible sur 1,27 m de longueur. Le pied mesure 26 cm de large à l'intérieur. Sa hauteur extérieure est de 33 cm, et 26 cm à

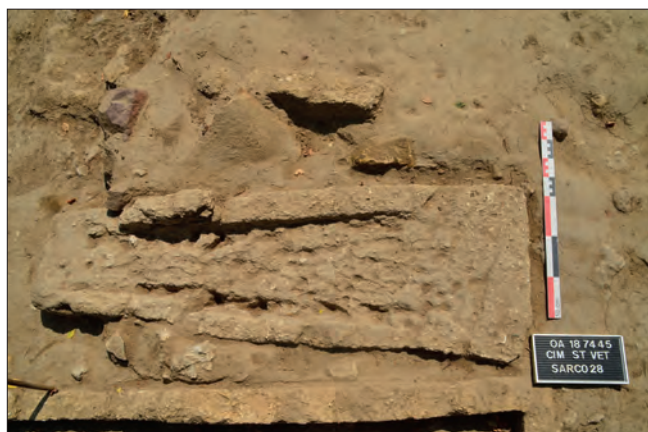
Sarcophage 28 (sondage 1 ; cuve : 20071 ; Fig. VII.2-53)

Fig. VII.2-53 - Sarcophage S.28, vue générale depuis le sud © C. Lapiere.

De ce sarcophage d'immaturation, seul le fond de cuve et quelques départs de parois sont conservés. Sa destruction peut être imputée à l'aménagement du cailloutis

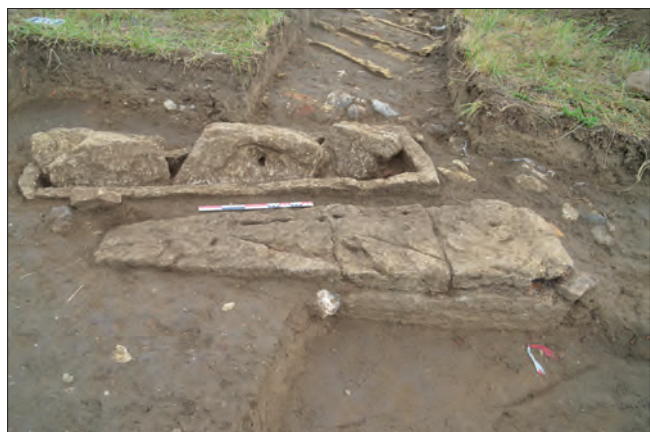
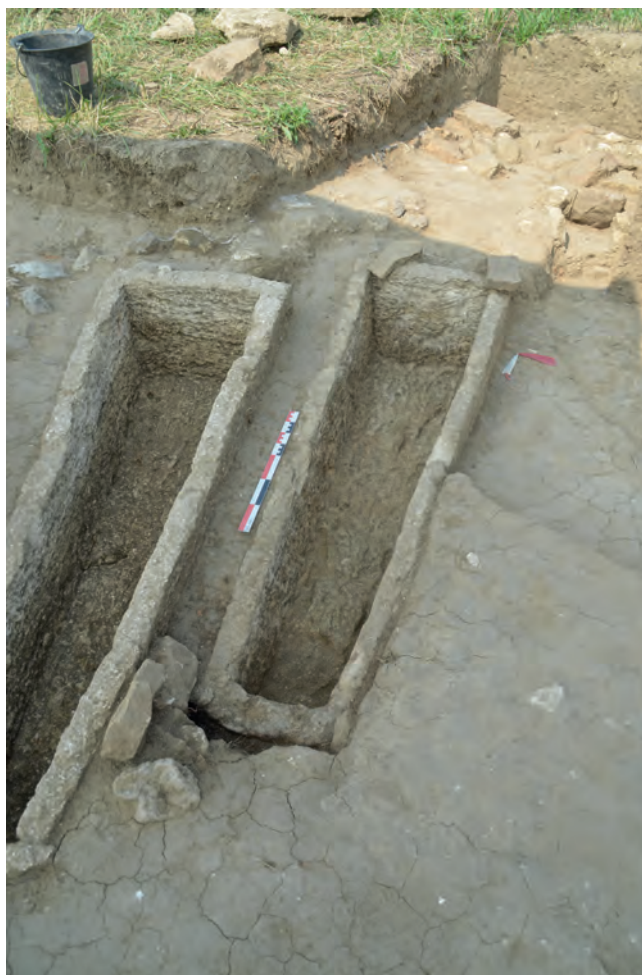
Fig. VII.2-55a - Sarcophage S.30, vue générale depuis le nord, avec son couvercle ; S.29 en haut © Cliché M. Franco.

Les traces d'outils sont nombreuses et permettent de reconstituer le processus de taille :

- l'évidement de la cuve a été réalisé en extrayant plusieurs blocs comme cela est courant dans les carrières de sarcophages de Doué-la-Fontaine (Cousin 2002, p. 43-44), comme en témoignent les restes de saignées larges de 4 à 5 cm visibles en bas des parois latérales ; le creusement de ces saignées à l'aide d'un pic semble avoir été réalisé du pied vers la tête ;
- les parois latérales ont été régularisées au taillant ;
- la paroi de pied a également été reprise au taillant, mais conserve quelques traces de pic ;
- la paroi de tête a été reprise de manière plus grossière, à l'aide d'un outil à tranchant plat large de 5,5 cm (taillant ou polka).

Fig. VII.2-55b - Sarcophage S.30, vue générale de la cuve ; S.29 à gauche © Cliché M. Franco.

Le couvercle est entier, bien que très fracturé. Les deux angles de la tête ont été volontairement abattus. Il ne reposait pas directement sur les rebords de la cuve, mais sur cinq blocs de grès ainsi que sur des fragments de TCA. Il est de forme trapézoïdale asymétrique avec un angle droit du côté gauche de la tête. Le dessus est plat et irrégulier. Il mesure 1,93 m de longueur pour une largeur à la tête de 53 cm et une largeur au pied de 31 cm. La hauteur de ses chants varie entre 11 cm à la tête et 8 cm au pied, pour une épaisseur maximale oscillant entre 9 et 12 cm.

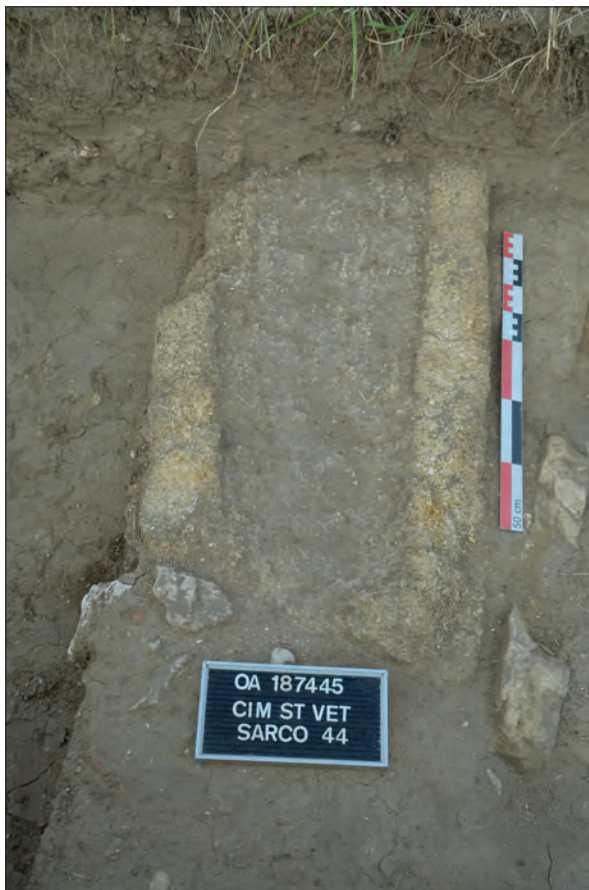
Sarcophage 44 (sondage 2 ; cuve : 20084-20123 ; VET09 ; Fig. VII.2-57)

Seule la partie supérieure de ce sarcophage est visible ; le couvercle n'est pas conservé.

La cuve est de forme trapézoïdale asymétrique avec un angle droit à la tête du côté droit. Toutes ses parois sont peut-être évasées. Elle est visible sur 1,03 m de longueur, pour une largeur à la tête de 61 cm et des parois épaisses, entre 6 et 7,5 cm.

Fig. VII.2-57 - Sarcophage S.44, vue générale © Cliché E. Forestier.

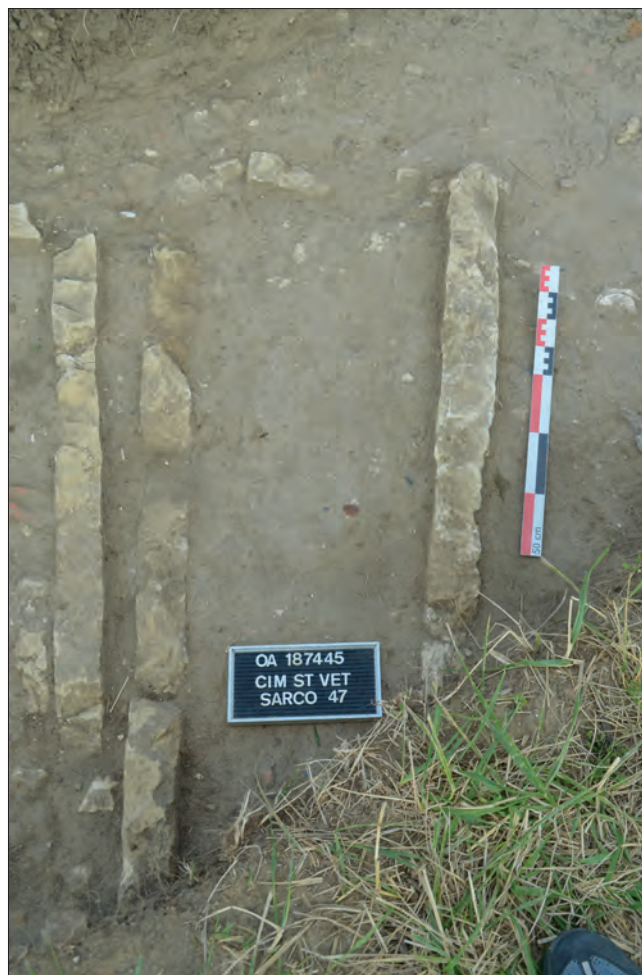
Sarcophage 47 (sondage 2 ; cuve : 20126 ; Fig. VII.2-60)

Fig. VII.2-60 - Sarcophage S.47, vue générale © Cliché C. Vincelot.

Seule la partie supérieure de ce sarcophage est visible ; le couvercle n'est pas conservé. La cuve est de forme trapézoïdale asymétrique avec un angle droit à la tête du côté droit. Toutes ses parois sont peut-être évasées. Elle est visible sur 1,23 m de longueur, pour une largeur à la tête de 59 cm et des parois épaisses de 8 cm sur les côtés et 6,5 cm à la tête.

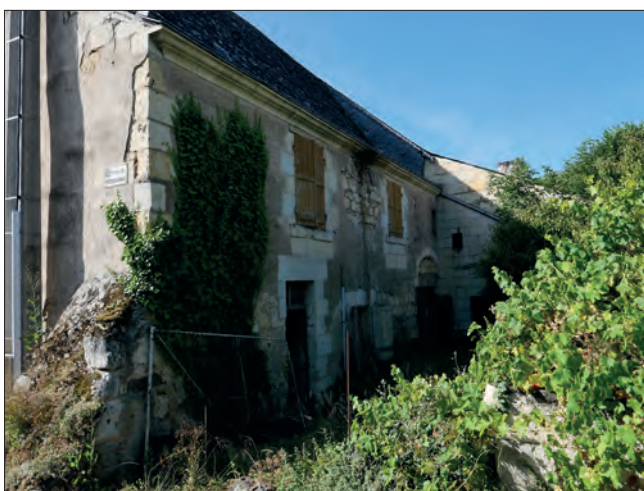
Fig. VII.3-3 - Vue de la façade ouest de la maison depuis la rue du Pressoir-aux-Moines © Cliché E. Litoux.

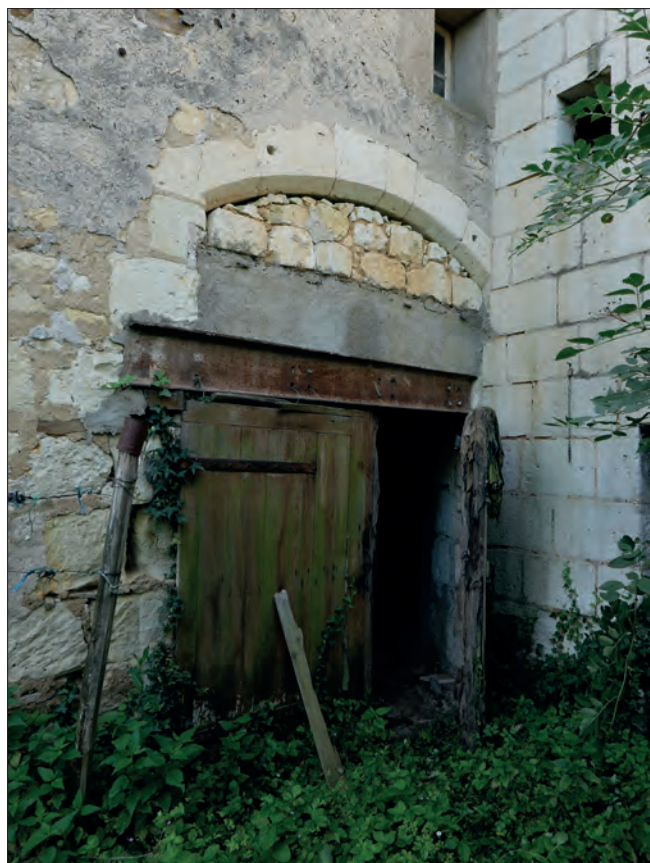
Fig. VII.3-4 - Détail de la grande porte de la façade ouest du volume principal © Cliché E. Litoux.

Les deux seules ouvertures attestées se trouvent sur le mur gouttereau ouest. Une grande porte communique de plain-pied avec le jardin (fig. VII.3-4). Sa largeur originelle peut être estimée à 2,0 m, ce qui plaide pour restituer un double vantail. Elle est couverte par un arc segmentaire chanfreiné, tandis que les piédroits ont été traités en quart de rond. L'ébrasement intérieur est peu prononcé. La partie supérieure de la porte a été obturée lors de la mise en place de l'actuel niveau de plancher.

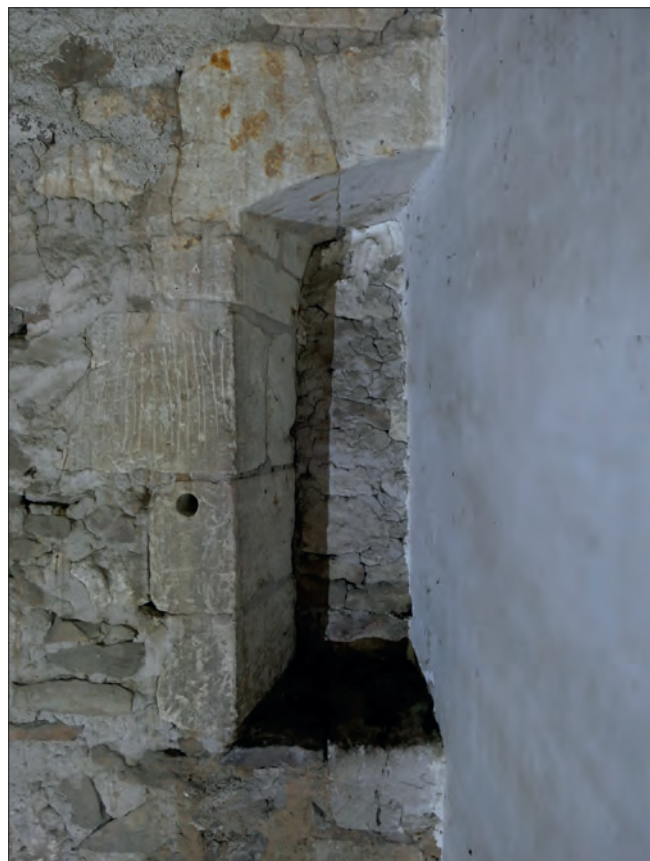
Un peu plus au sud se trouve une fenêtre rectangulaire, aujourd'hui murée, visible depuis le petit comble au-dessus du four à pain. Il faut noter l'absence d'appui saillant, le traitement chanfreiné courant sur tout l'encadrement. La baie est également visible de l'intérieur, au niveau 2 (fig. VII.3-5). Le traitement est des plus simples avec un mur sous-appui et une arrière-voussure segmentaire. Son positionnement amène à restituer un niveau de plancher proche de l'actuel, dont la cote n'est pourtant pas compatible avec la grande porte. Sauf à ce que les deux ouvertures appartiennent à deux états distincts, ce qui ne semble pas être le cas, il convient de restituer un niveau de plancher limité à la seule ex-

Fig. VII.3-5 - Vue de l'encadrement intérieur de la fenêtre située dans la partie sud de la façade ouest du volume principal © Cliché E. Litoux.

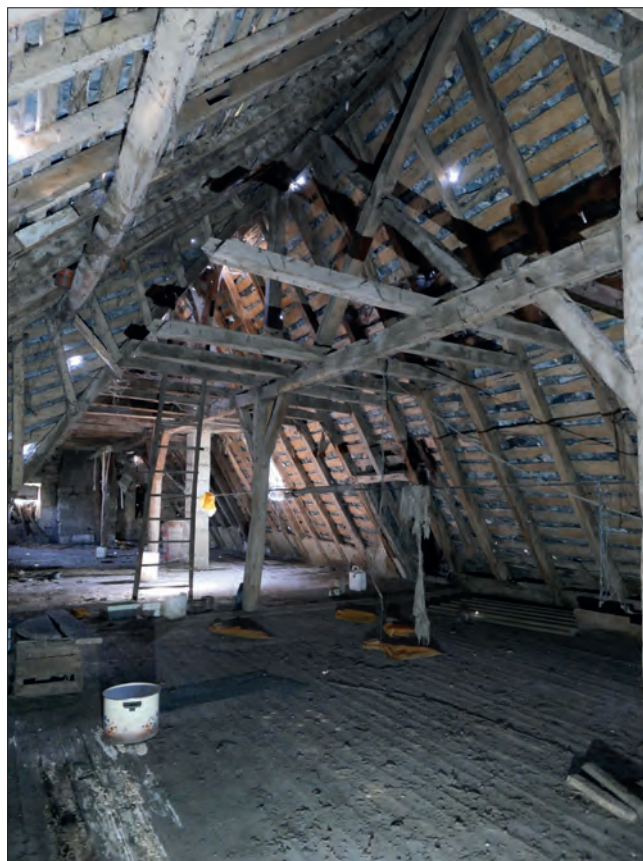
Fig. VII.3-6 - Vue générale de la charpente du volume principal, prise du sud vers le nord © Cliché E. Litoux.

trémité sud du bâtiment. Plus au nord, en l'absence d'autres indices, tout laisse à penser qu'il n'y avait pas de divisions horizontales et que le volume de la pièce s'étendait jusqu'à la charpente de comble.

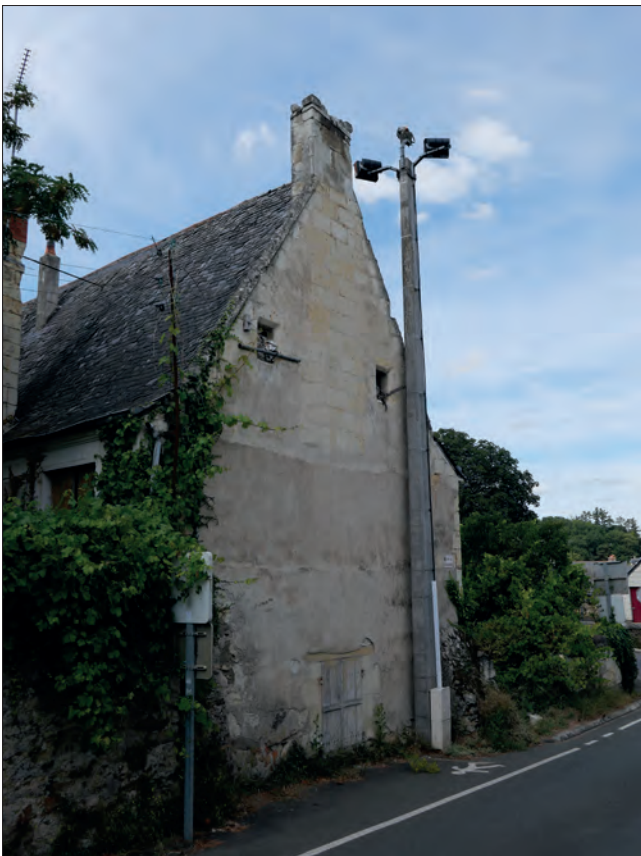
Le remplacement du pan de bois sud par un pignon en parpaings de tuffeau est sans doute intervenu assez tardivement. En revanche, la reprise du pignon nord semble plus ancienne. Le triangle de maçonnerie a été monté en moellons ébauchés et en pierres de taille de tuffeau. Il comporte deux petites fenêtres rectangulaires placées de part et d'autre d'un conduit de cheminée (fig. VII.3-7 et fig. VII. 3-8). La partie haute du mur présente un pignon débordant avec une chevronnière en chapeau de gendarme.

Fig. VII.3-7 - Vue du mur pignon nord depuis la rue du Pressoir-aux-Moines © Cliché E. Litoux.

Dans un troisième temps, le conduit de cheminée en saillie et s'élargissant vers le bas a été repris avec des dimensions resserrées, sans doute en lien avec l'installation de l'actuelle cheminée dans la pièce du niveau 2.

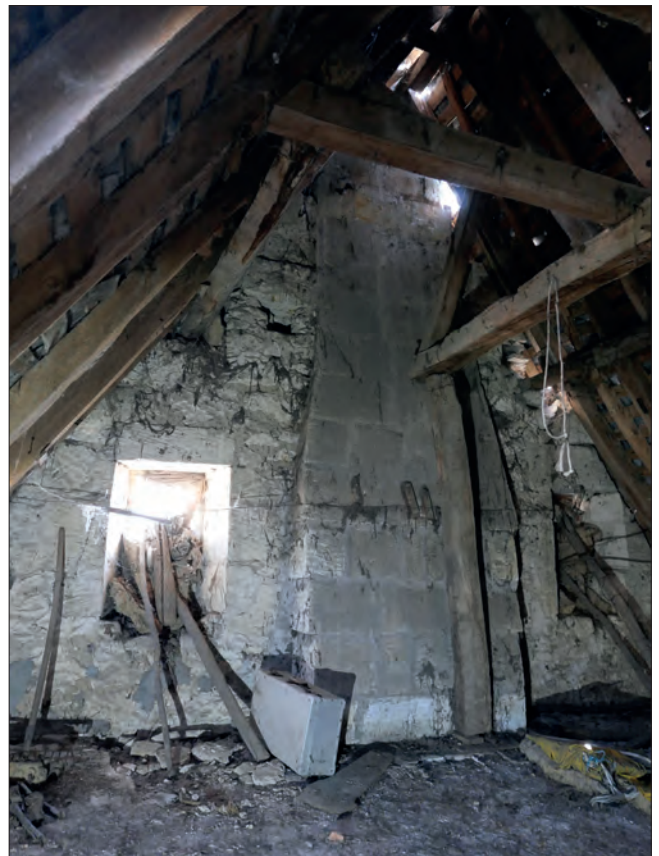
Fig. VII.3-8 - Vue du revers du mur pignon nord du volume principal © Cliché E. Litoux.

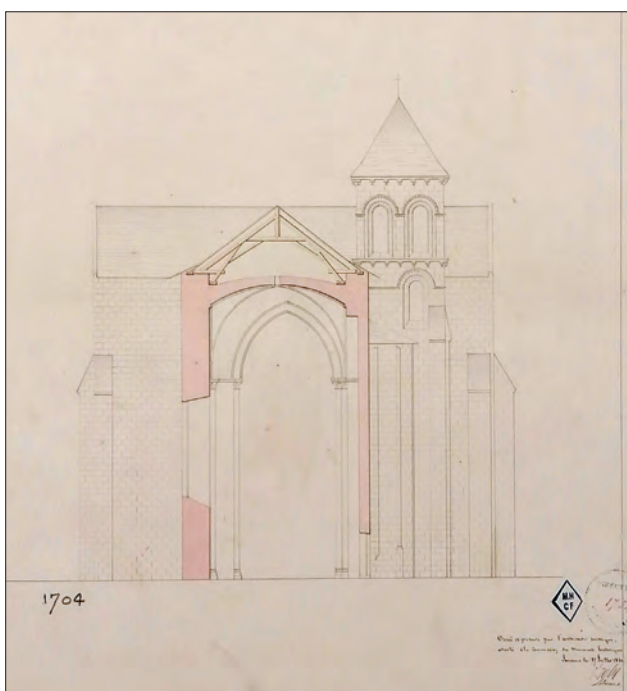
Fig. VII.4.1 - Coupe de la nef de l'église Saint-Vétérin en 1850 par Charles Joly-Leterme (MPP, Gennes).

transversale de la première travée de la nef vers l'est (fig. VII.4.1). Cette dernière comporte plusieurs incohérences vis-à-vis de l'état actuel : les proportions en hauteur du clocher sont écrasées, mettant la gouttière de la nef bien plus haut qu'elle n'est ; l'escalier n'a pas sa coupole, ni sa corniche, ni ses fenêtres, et son contrefort retroussé l'est beaucoup plus bas ; l'arcature aveugle et sa corniche ne sont pas représentées ; le triangle entre les archivoltas du dernier étage est absent ; la corniche supérieure est représentée bien plus saillante et avec un modillon de trop. Elle représente donc une vue approximative du monument, qui n'est pas exploitable dans le détail. Le devis prévoit notamment la restauration de trois fermes de charpente et des reprises sur les soubassements ainsi que sur les jambages de baies (ADML, E 1344 cité par Planchenault 1964 : 619).

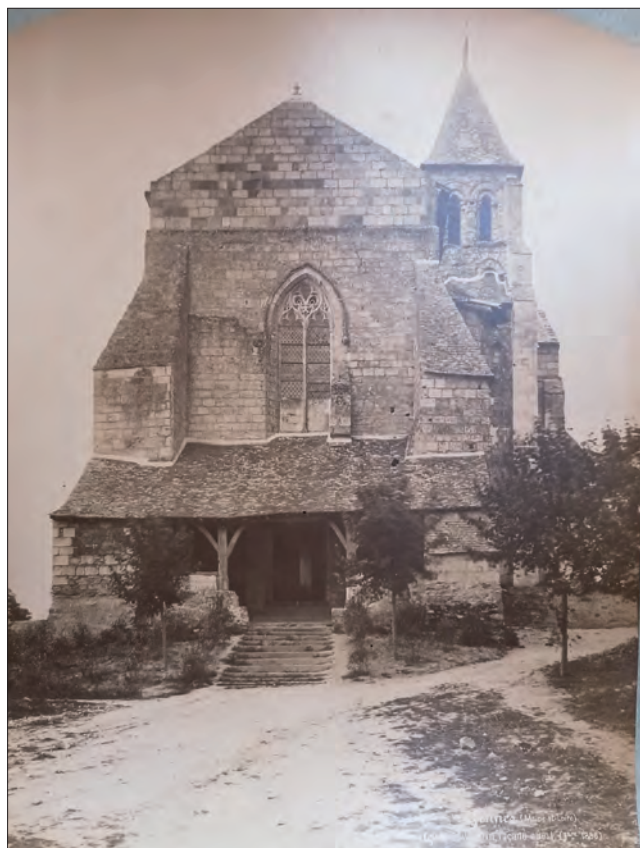
Fig.VII.4.2 - Photographie de la façade ouest en 1888 par Médéric Mieusement (MPP, APMH00001308).

Trois photographies issues de la campagne d'inventaire des Monuments historiques de 1888 par Médéric Mieusement montrent l'édifice depuis le sud-est, le sud-ouest (prise depuis les lucarnes du presbytère), et devant la façade ouest (fig. VII.4.2, 3 et 4). Les restaurations de Charles Joly-Leterme achevées depuis à peine vingt ans s'y repèrent encore bien : le contrefort sud-ouest du clocher tranche sur les autres parements par son aspect frais et lisse et sa couleur claire, en particulier au niveau des joints et des solins. De même pour l'arc de soutènement du clocher, les contreforts du bras sud du transept ou de l'axe de l'abside. Les solins de couverture des contreforts et du porche y semblent neufs, mais la couverture de la nef semble accuser un certain âge. Un

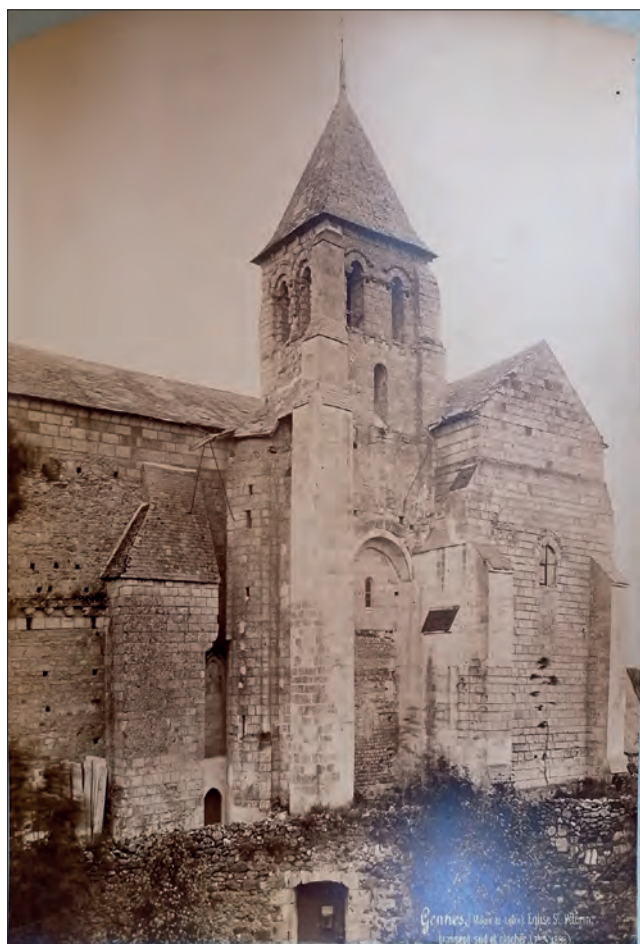
Fig. VII.4.3 - Photographie du clocher depuis le sud-ouest en 1888 par Médéric Mieusement (MPP, APMH0193668).

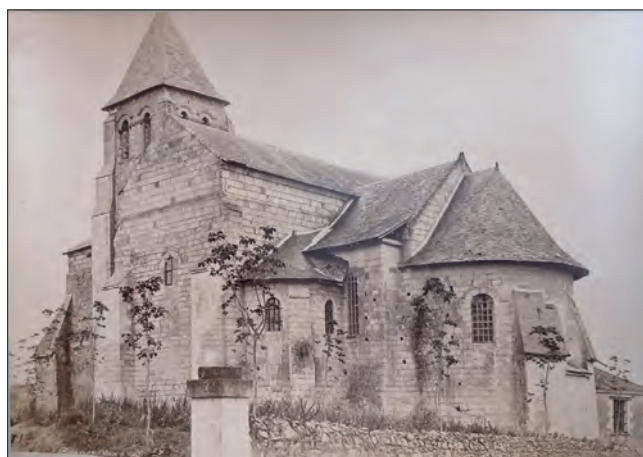
Fig. VII.4.4 - Photographie du chevet depuis le sud en 1888 par Médéric Mieusement (MPP, APMH00001306).

pan de toiture aujourd'hui disparu couvre partiellement le dôme de la tourelle d'escalier et deux longues gargouilles métalliques éloignent l'écoulement des eaux de pluie des noues du clocher.

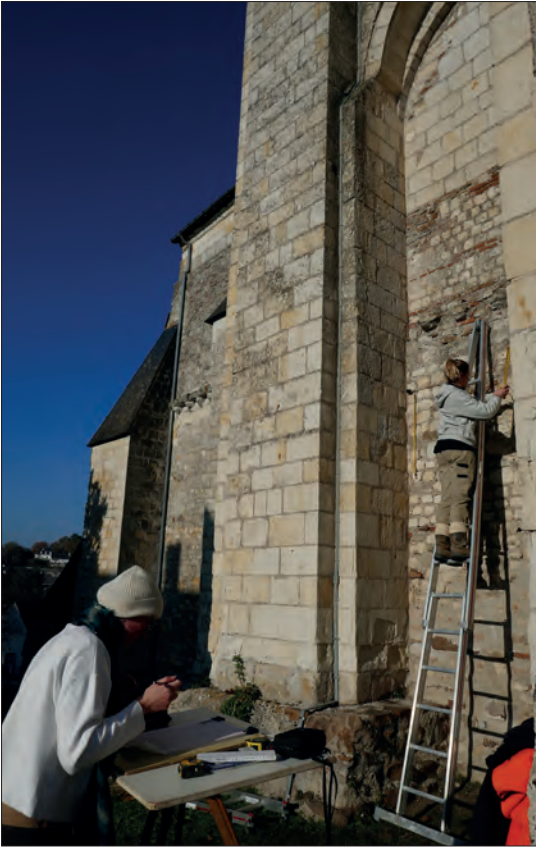
Fig. VII.4.10 - Relevé extérieur du clocher.

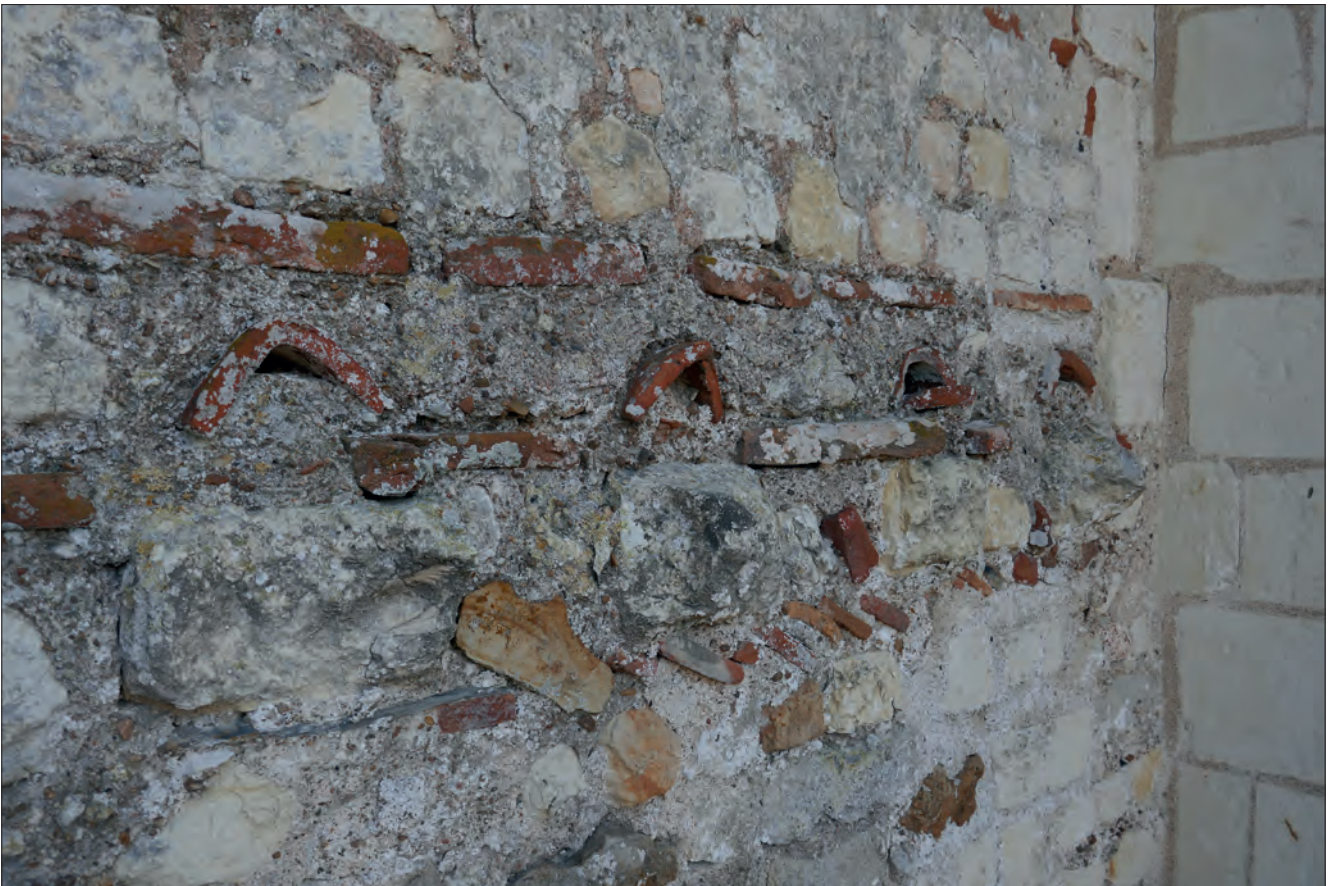
Une assise en blocs de falun consolidé allongés régnant à 44,5 m limite cette fondation avant une élévation en petit appareil où le tuffeau devient majoritaire. Quelques blocs de grès ou de falun consolidé y sont utilisés pour faire les linteaux de trous de boulin. Quelques briques également, se retrouvent près des arases pour rattraper une horizontale faussée par la variabilité de hauteur des blocs. Le mortier de chaux, beige, paraît riche en graviers ; les charbons de bois n'y sont pas rares. Une fenêtre à arc clavé de 0,8 m de haut pour 0,4 m de large s'ouvrait au centre de ce mur, son appui à 44,73 m. Elle a été réduite à une fente de 0,6 × 0,1 m (UE 40 025) avant d'être complètement murée (UE 40 026). À 46,40 m – soit environ 3 m au-dessus de l'arase en falun consolidé qui marquait le début de l'élévation – une dernière arase a été obtenue en utilisant des briques à plat, des moellons plus petits que la moyenne, et des tuiles inclinées en *opus spicatum*. Cette arase reçoit une rangée de sept modillons rectangulaires en tuffeau, espacés de 0,16 à 0,20 m. Très altérés mais encore saillants de 0,13 m au maximum, certains d'entre eux conservent les traces d'une sculpture en degrés (fig. VII.4.8 et 19). Ces modillons supportaient une

Fig. VII.4.19 - Détail de la corniche à modillons 40 001.

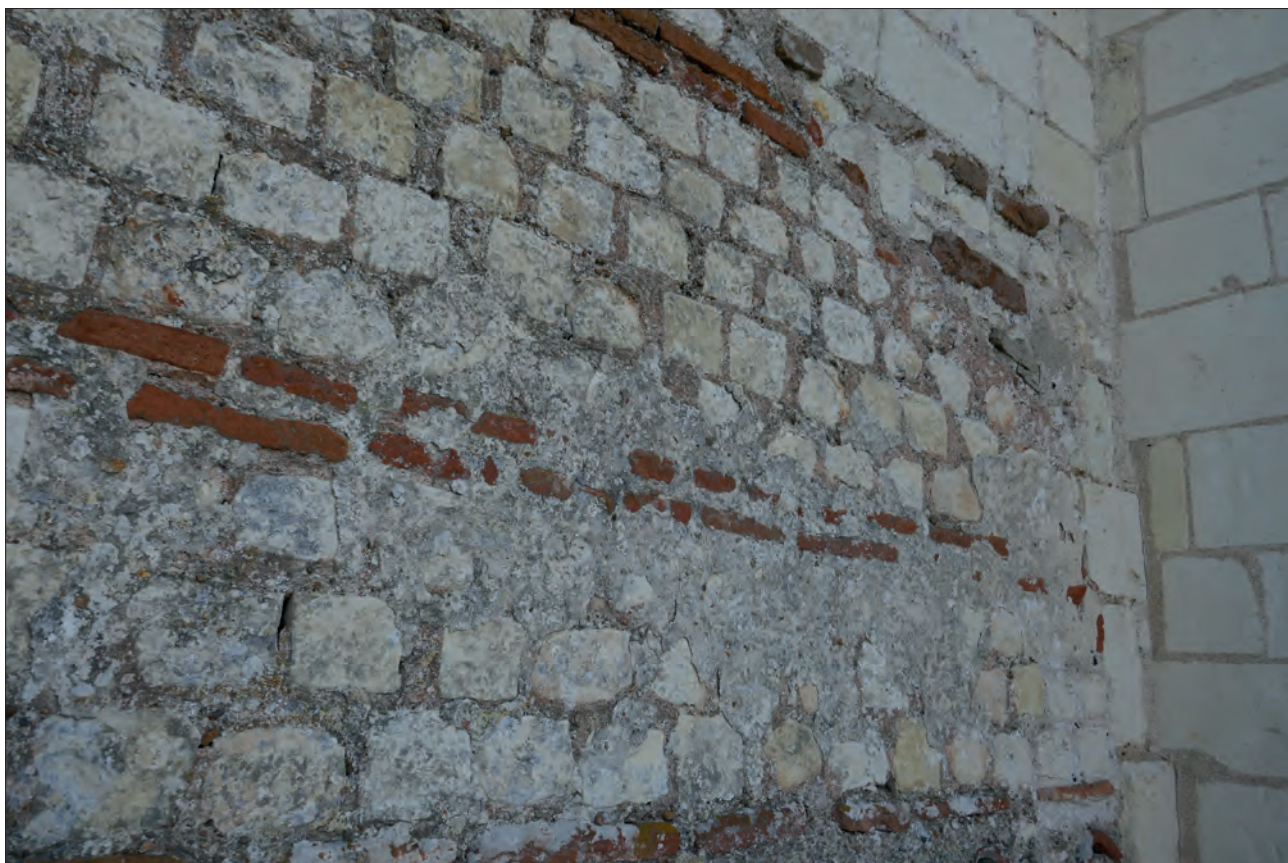
Fig. VII.4.20 - Le parement extérieur 40 004.

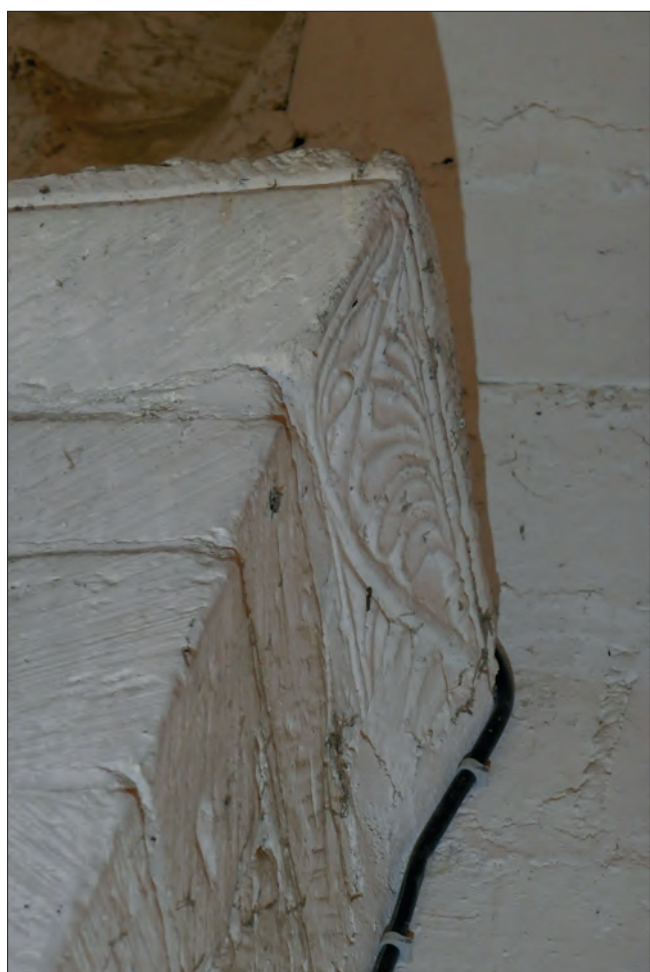
Fig. VII.4.23 - Face orientale de l'imposte du pilier nord-est du clocher.
