Projet Collectif de Recherche 2022-2024

Gennes (Maine-et-Loire)

L'AGGLOMÉRATION ANTIQUE ET SON DEVENIR AU HAUT MOYEN ÂGE

RAPPORT INTERMÉDIAIRE D'ACTIVITÉS SCIENTIFIQUES 2023

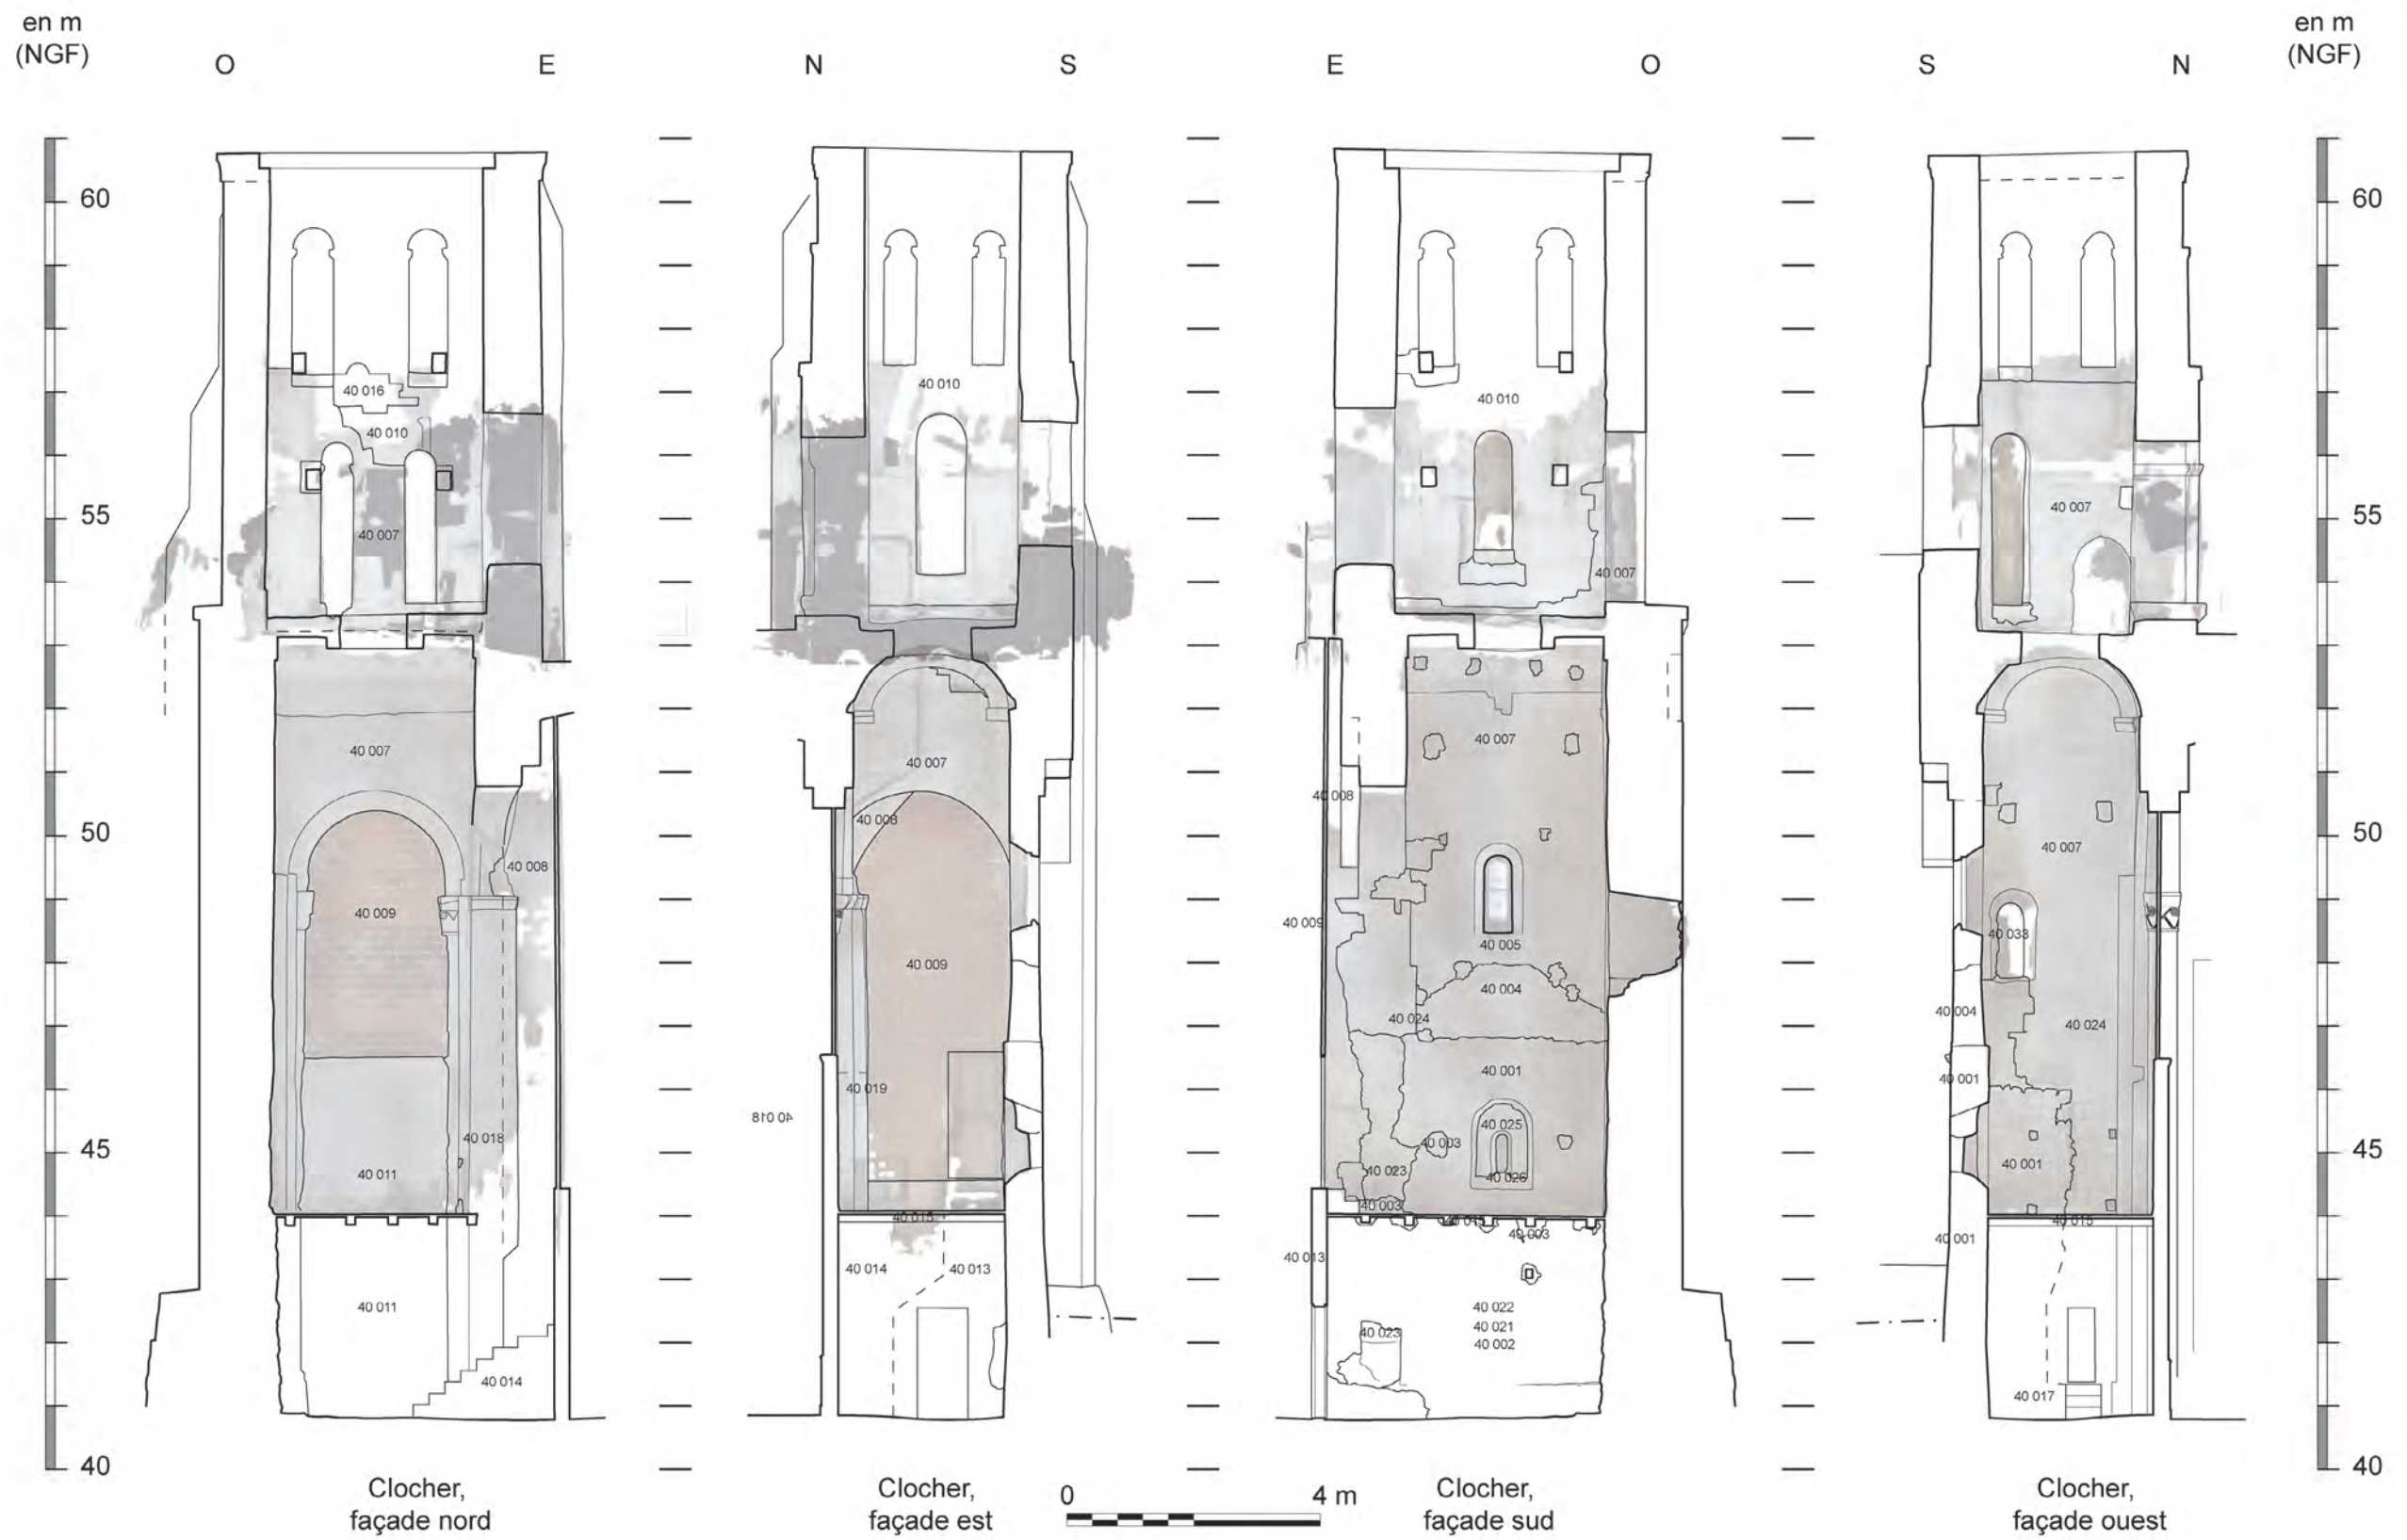
Fig. VII.4.21 - Élévations intérieures du clocher (d'après relevé photogrammétrique de D. Morleghem).

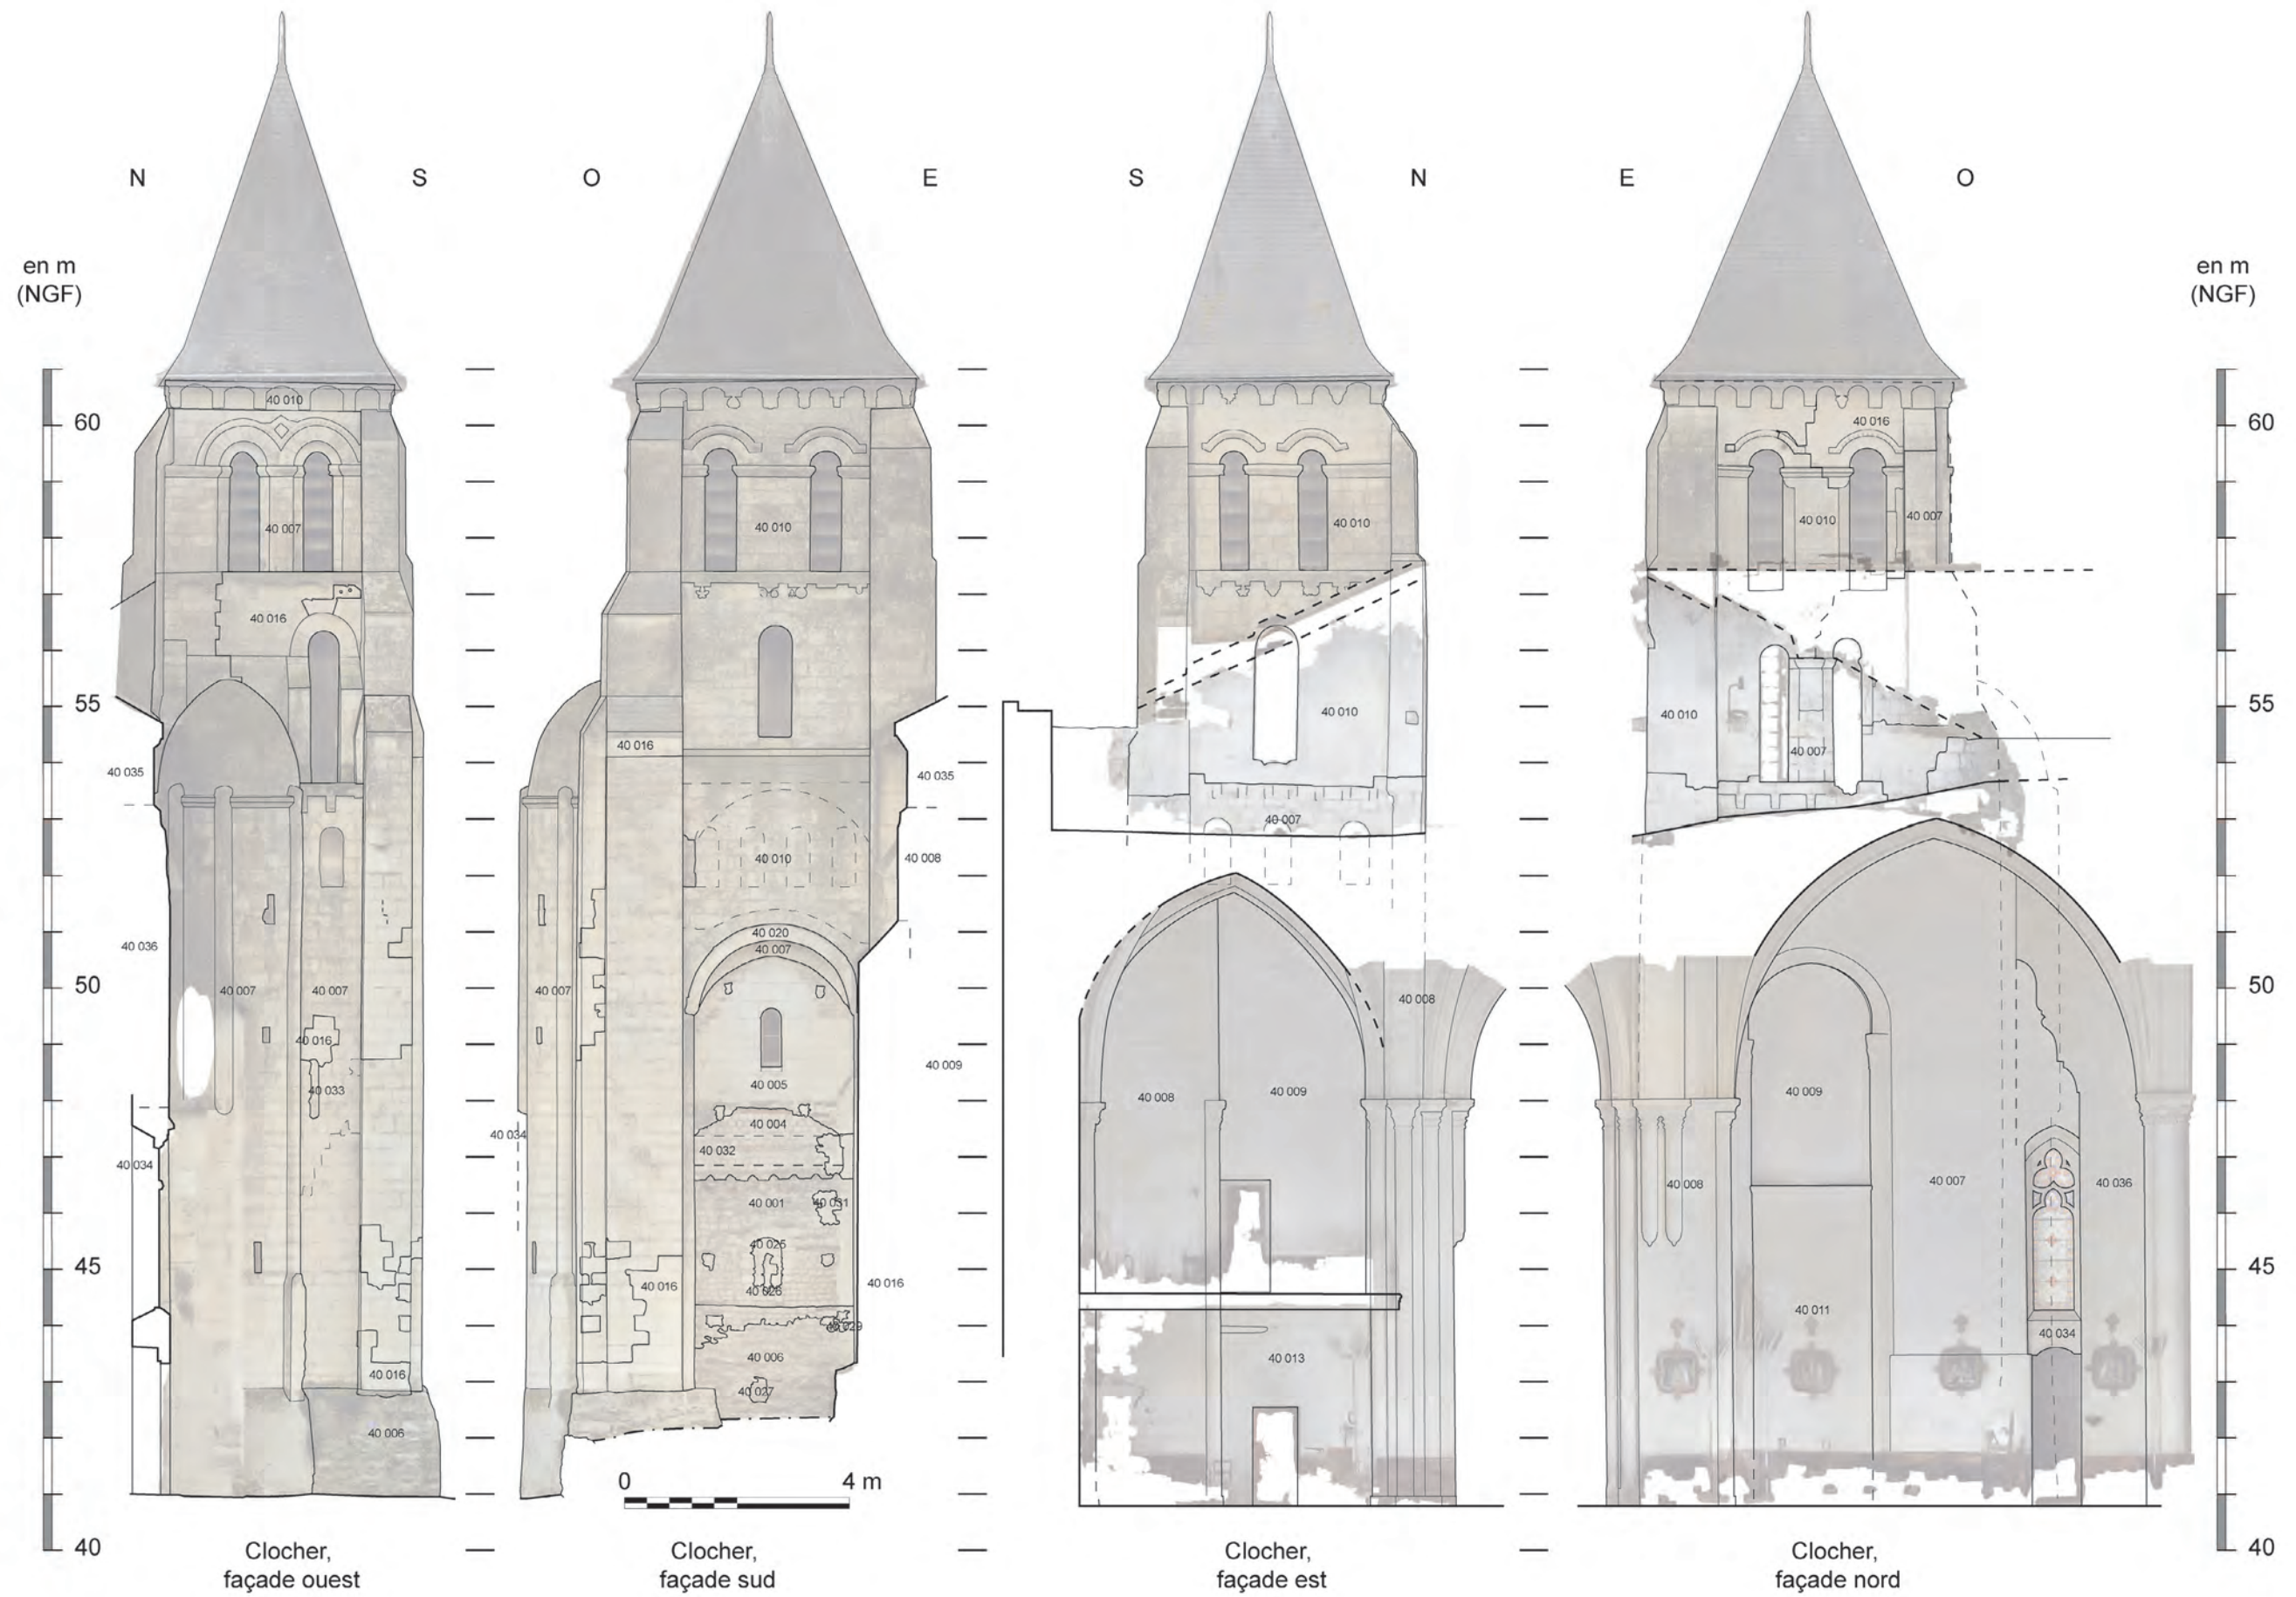
Fig. VII.4.22 - Élévations extérieures du clocher (d'après relevé photogrammétrique de D. Morleghem).

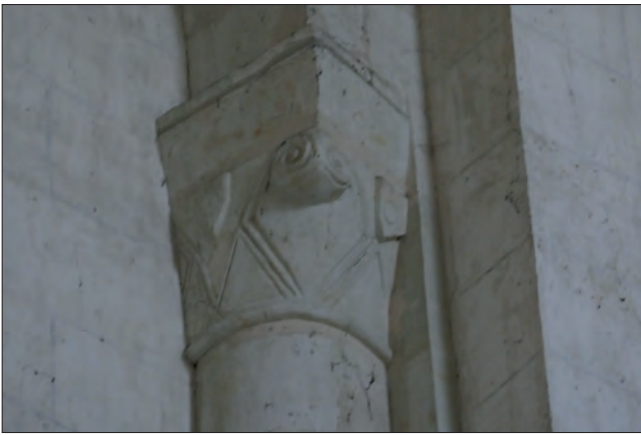
Fig. VII.4.24 - Chapiteau du clocher.

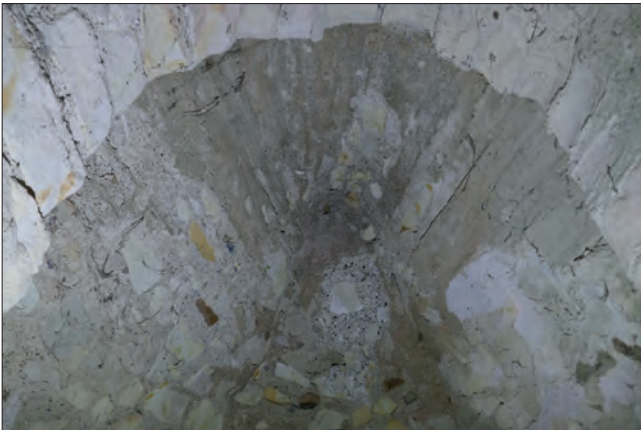
Fig. VII.4.25 - Voûte de l'escalier.

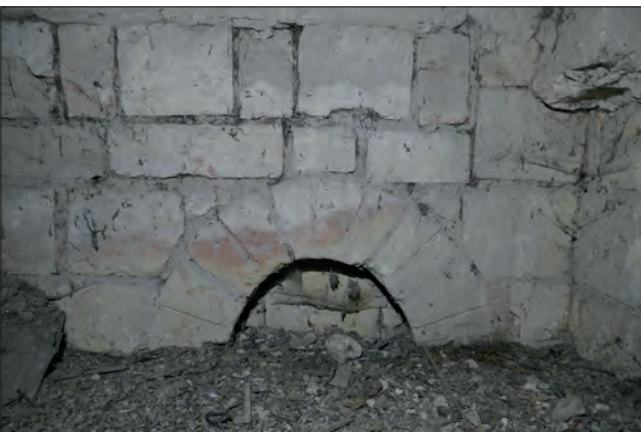
Fig. VII.4.26 - Arcatures aveugles rubéfiées sur la face orientale du clocher 40 007.

nette différence d'appareil et d'aspect des parements permet immédiatement de distinguer un niveau inférieur (40 007) dépassant de 0,8 à 1,0 m des reins de voûte du transept (UE 40 008). Trois arcatures aveugles larges de 0,48 à 0,5 m y dépassent. Elles ont leur sommet autour de 53,0 m. Leurs claveaux sont creusés de faux joints dessinant un clavage étroit et régulier. Une assise au-dessus, une rangée alternant des blocs larges portant un layage et des blocs étroits bûchés évoque une corniche à modillons. Ces dispositions rappellent exactement celles relevées au même niveau sur la façade opposée (UE 40 007). Il est à noter que ces parements sont fortement altérés, et que les arcatures portent des traces de rubéfaction allant presque jusqu'à la calcination, suggérant un possible incendie.

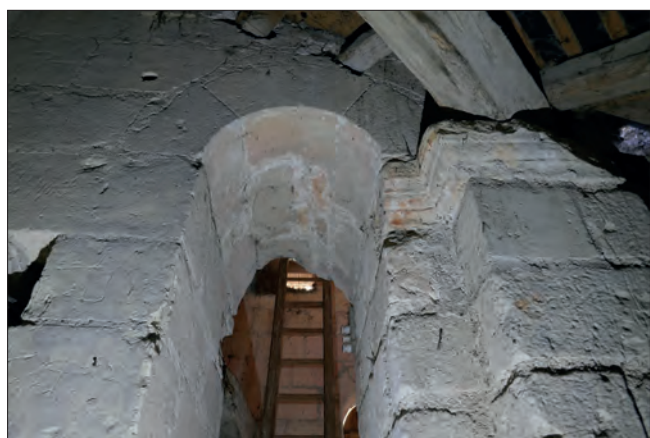
Fig. VII.4.27 - Arc de l'étage du clocher 40 010.

Sur ces modillons bûchés, la corniche a disparu, remplacée par un parement droit et lisse fait de blocs allongés (UE 40 010). Il est percé d'une haute baie (2,3 × 0,75 m) couverte d'un arc à trois claveaux égaux et sans modénature. L'étage supérieur, dans la continuité, se distingue par un décor et un style inhabituel pour du roman : un bandeau plat soutenu par des corbeaux en bas-relief imitant une corniche à modillons marque une limite avec l'étage supérieur – celui des cloches – percé de deux baies jointes par une imposte continue ponctuée de motifs encore en bas-relief. Des cordons d'archivolte ornés de dents de scie affrontées se terminent des deux côtés par de courts retours plus haut que l'horizontale. Une corniche-bandeau similaire à la précédente couronne la tour. Parmi les motifs des modillons, on peut reconnaître des feuilles à trois ou cinq lobes pointe en haut, des visages plats et basiques, des médaillons, des fleurs de lys, des écus, des carrés superposés, quelques motifs géométriques.

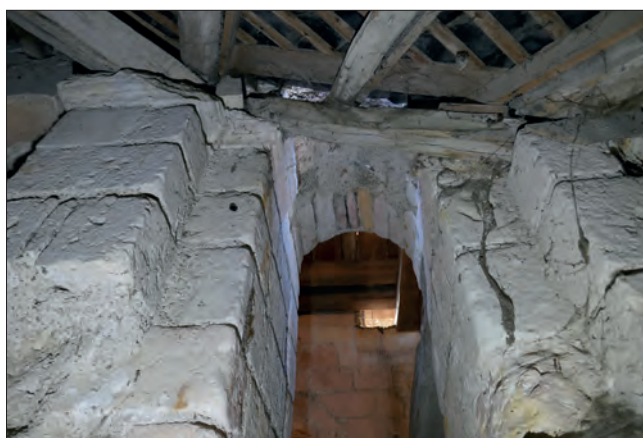
Fig. VII.4.28 - Arc de l'étage du clocher 40 007.

Sur la façade nord, dans les combles, la limite entre les deux états du clocher se retourne sur le contrefort et se poursuit à peu près à la même hauteur ; la corniche (UE 40 007) est conservée de ce côté ainsi que quelques modillons très abîmés, mais les arcatures aveugles sont masquées. Ce côté du clocher étant plus large, le premier étage est percé de deux baies. Mais si le piédroit est et l'arc (à trois claveaux) de la baie orientale sont comme précédemment (UE 40 010) lisses et sans décor (fig. VII.4.27), le piédroit ouest jusqu'à l'imposte ainsi que l'arc, fourré et à claveaux étroits, signalent la conservation partielle de l'étage du clocher 40 007 (fig. VII.4.28).

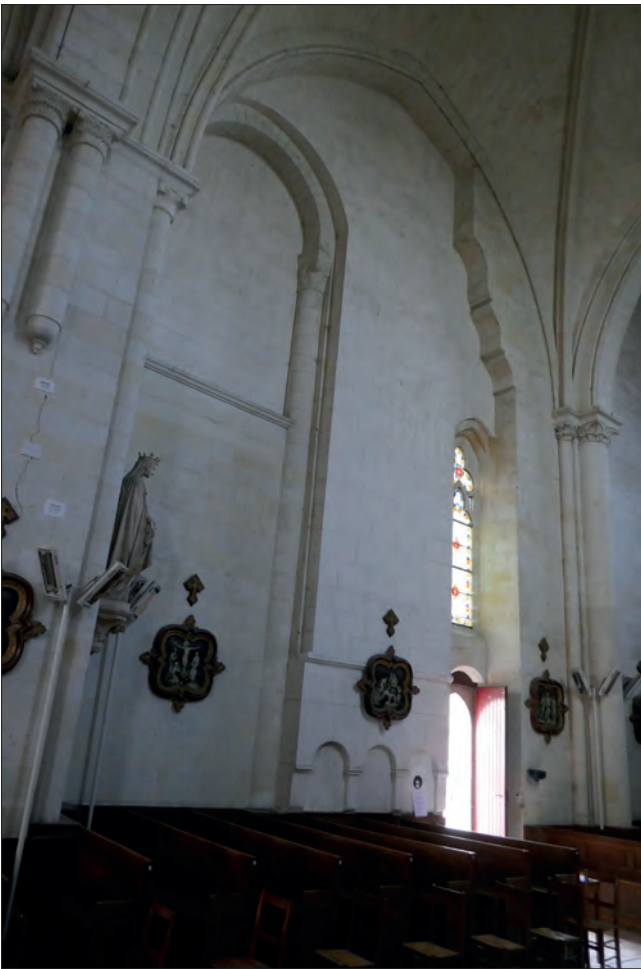
Fig. VII.4.29 - Le retrait correspondant au clocher, décalé vers l'ouest par un encorbellement.

La reconstruction de la deuxième travée de la nef (UE 40 036, 40 057, 40 053) est postérieure à celle du transept, mais elle en respecte les proportions et les principes, notamment l'ouverture sur le clocher, marquée par un retrait de 0,2 m. Son voûtement, selon les mêmes modalités que dans le transept, masque les arcatures aveugles. Abstraction faite des restaurations et des enduits, le percement de la fenêtre et de la porte nord y constitue la principale modification. Elle a nécessité d'abattre l'angle du contrefort de la nef, de retrousser les contreforts de la tour d'escalier, et, à l'intérieur, de décaler de 1,1 m vers l'ouest le retrait lié au clocher. L'encorbellement consécutif à ce décalage a visiblement été taillé a posteriori, son profil ne tenant aucun compte des assises (fig. VII.4.29).

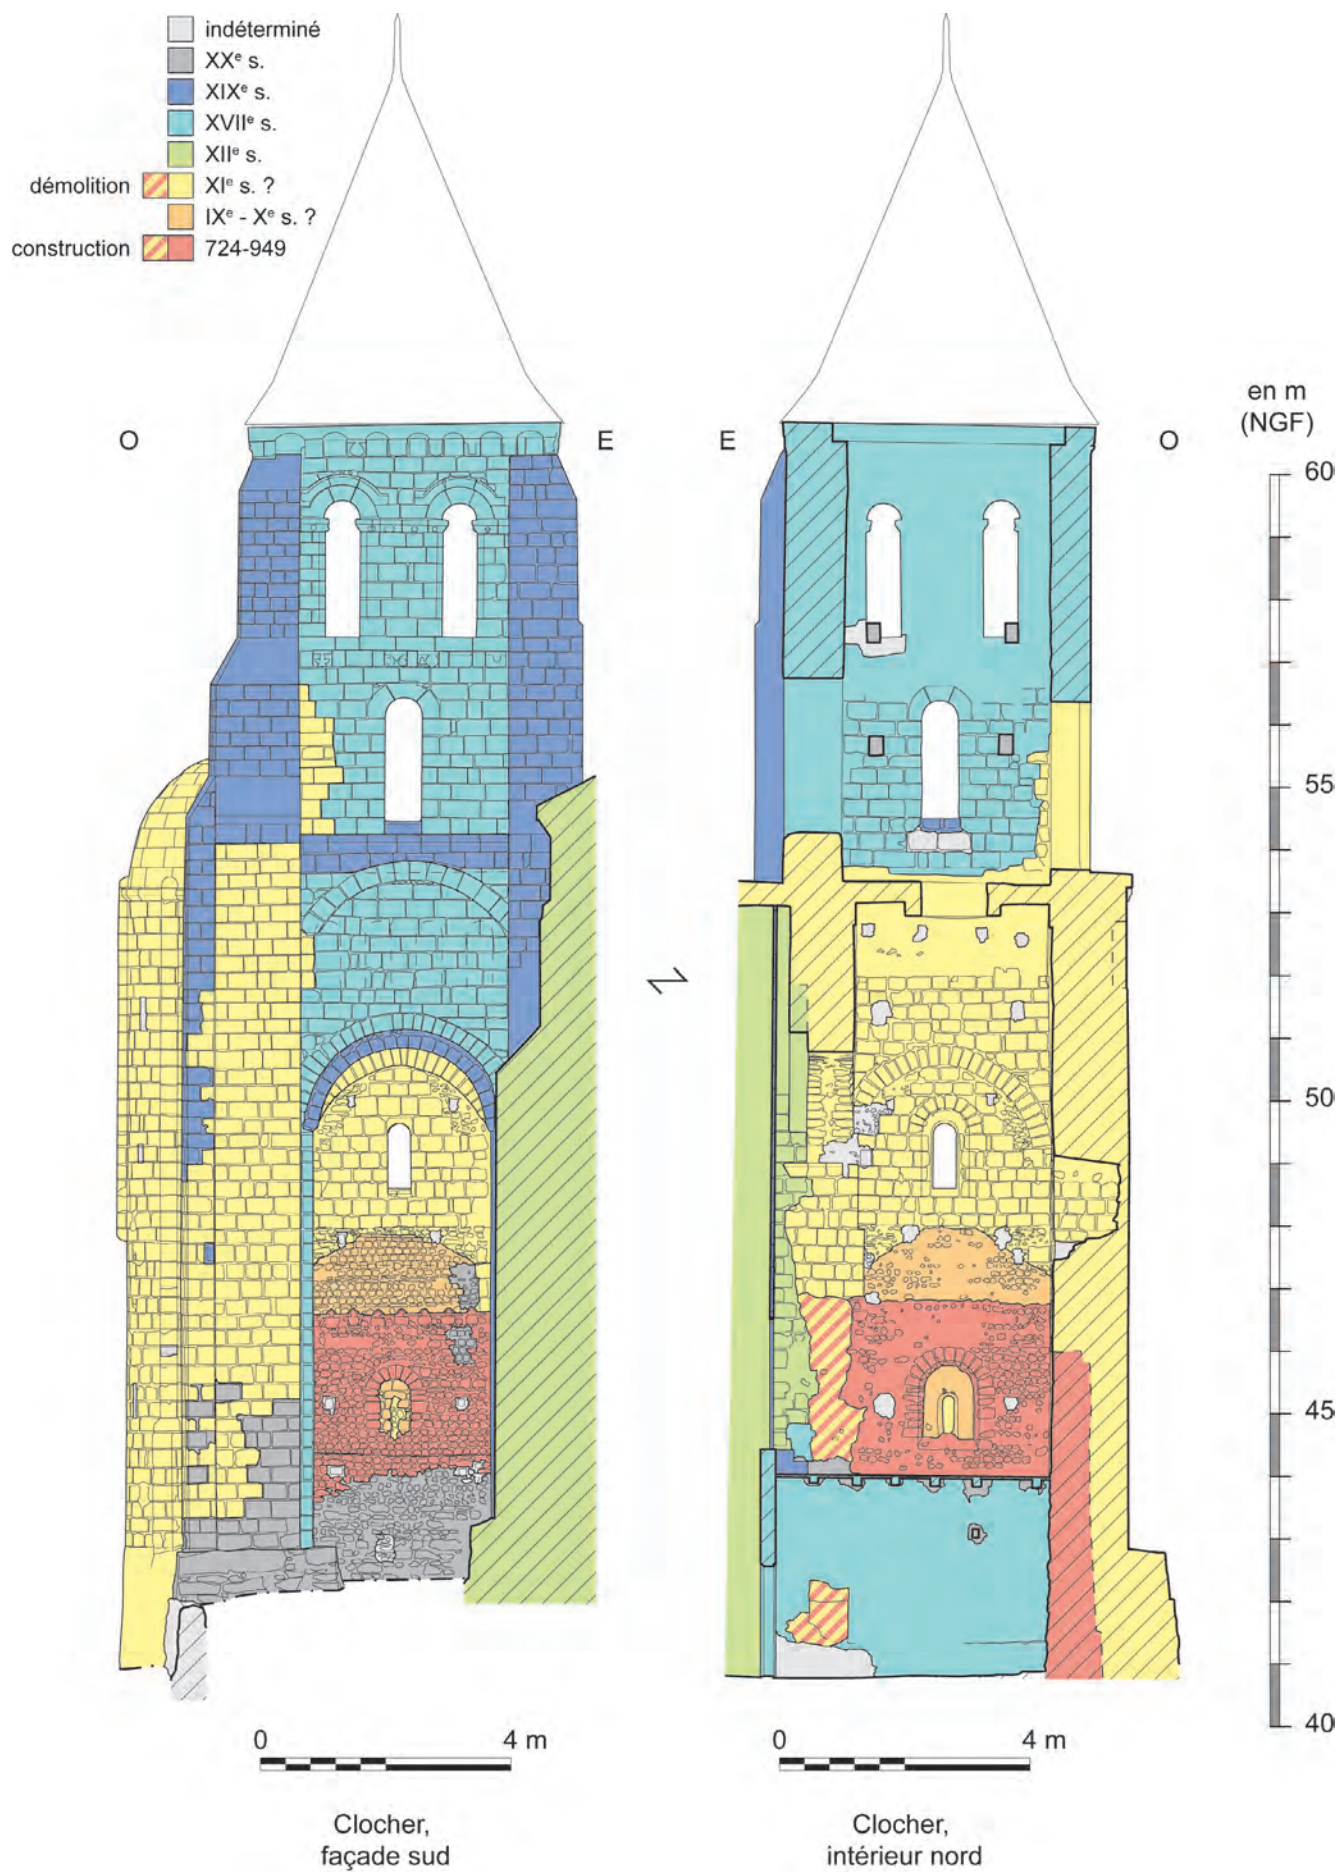
Fig. VII.4.35 - Élévation phasée du mur sud du clocher.

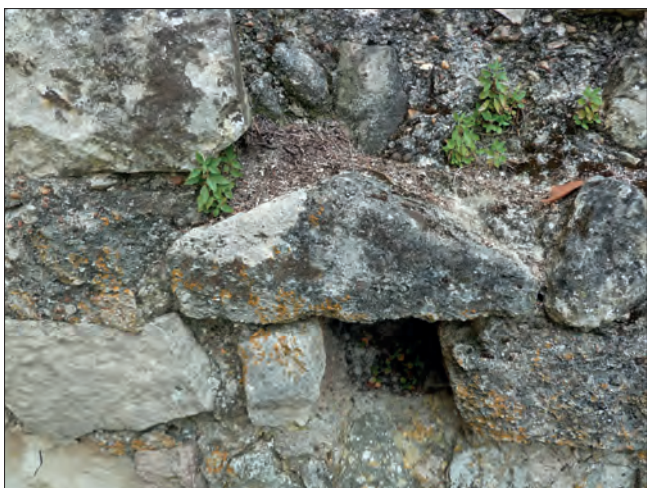
Fig. VII.5-1 - Fragment de couvercle de sarcophage en bâtière réemployé dans le parement intérieur du mur septentrional de l'église Saint-Pierre, au niveau visible au nord de la portion visible à l'ouest de la chapelle © Cliché A. Polinski, 2023.

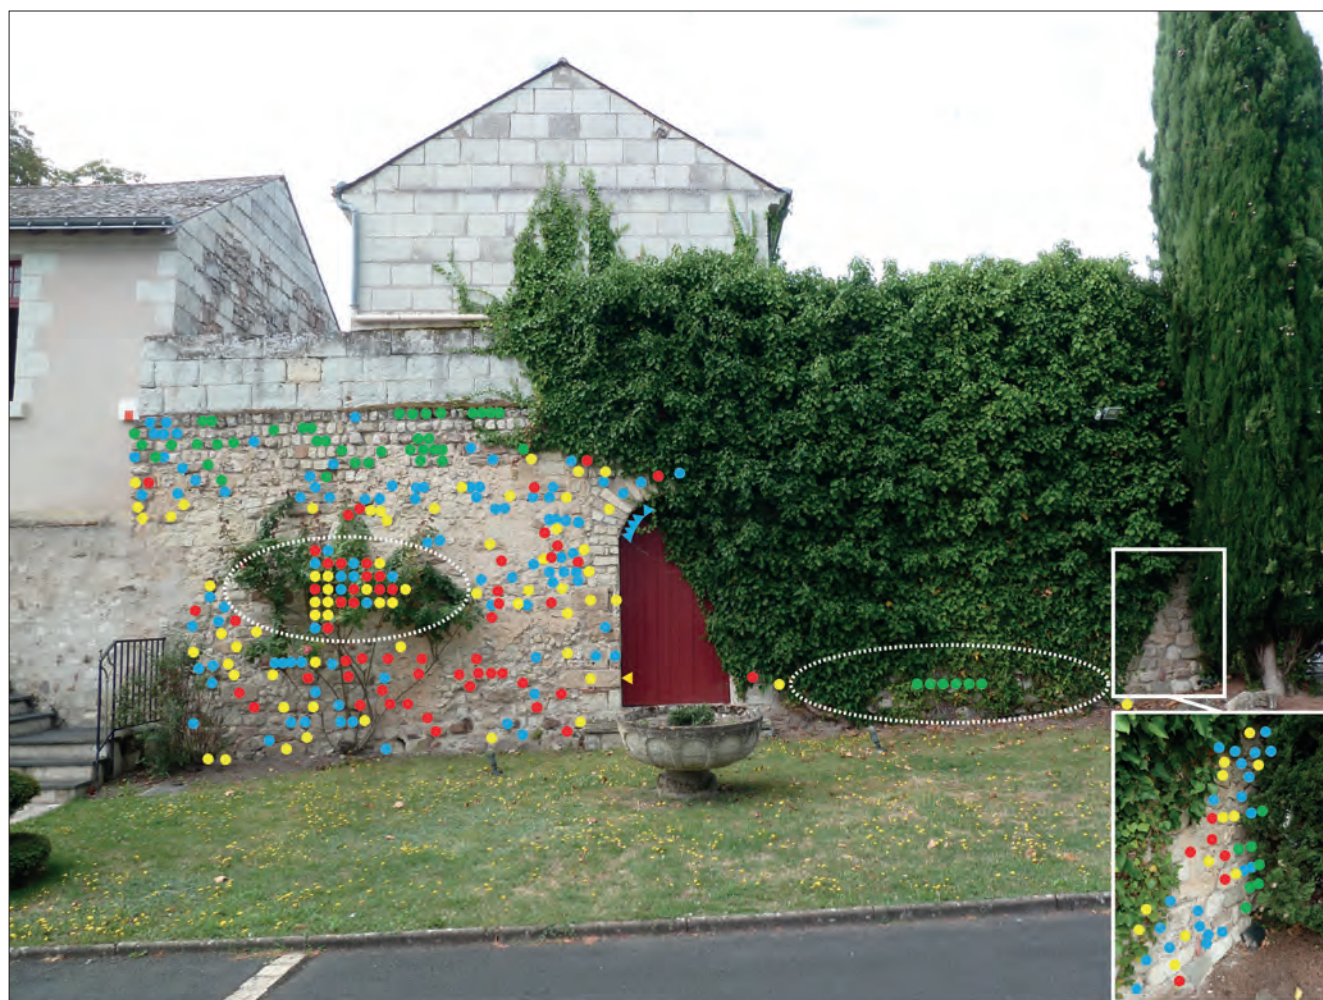
Fig. VII.5-3 - Fragments de sarcophages réemployés dans le parement extérieur du mur septentrional de l'église Saint-Pierre : calcaire SP1 en bleu, calcaire SP2 en jaune, calcaire SP3 en rouge et calcaire indéterminé en vert. Les triangles représentent les fragments non visibles sur le cliché photographique et les cercles blancs les zones pour lesquelles la position exacte des fragments n'a pas pu être restituée © Cliché A. Polinski, 2023.

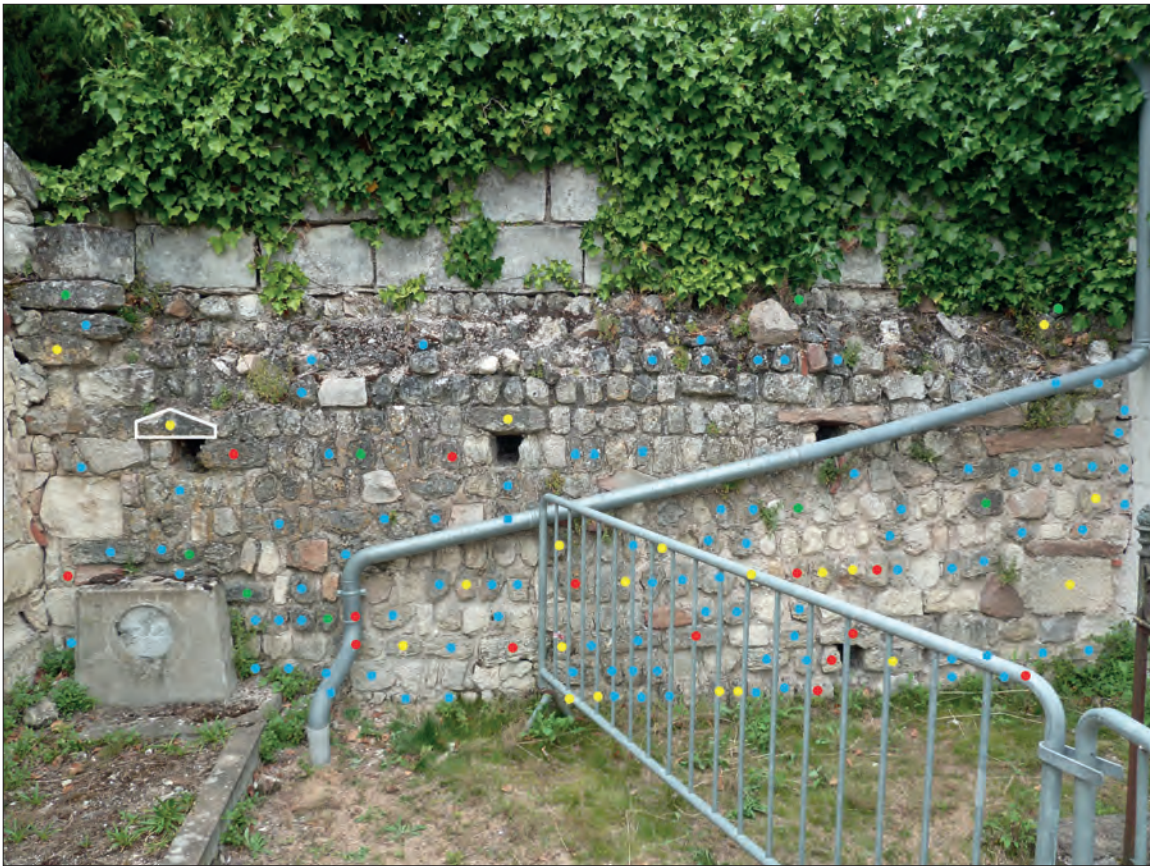
Fig. VII.5-4 - Fragments de sarcophages réemployés dans le parement intérieur du mur septentrional de l'église Saint-Pierre, au niveau de la portion visible à l'ouest de la chapelle : calcaire SP1 en bleu, calcaire SP2 en jaune, calcaire SP3 en rouge et calcaire indéterminé en vert © Cliché A. Polinski, 2023.

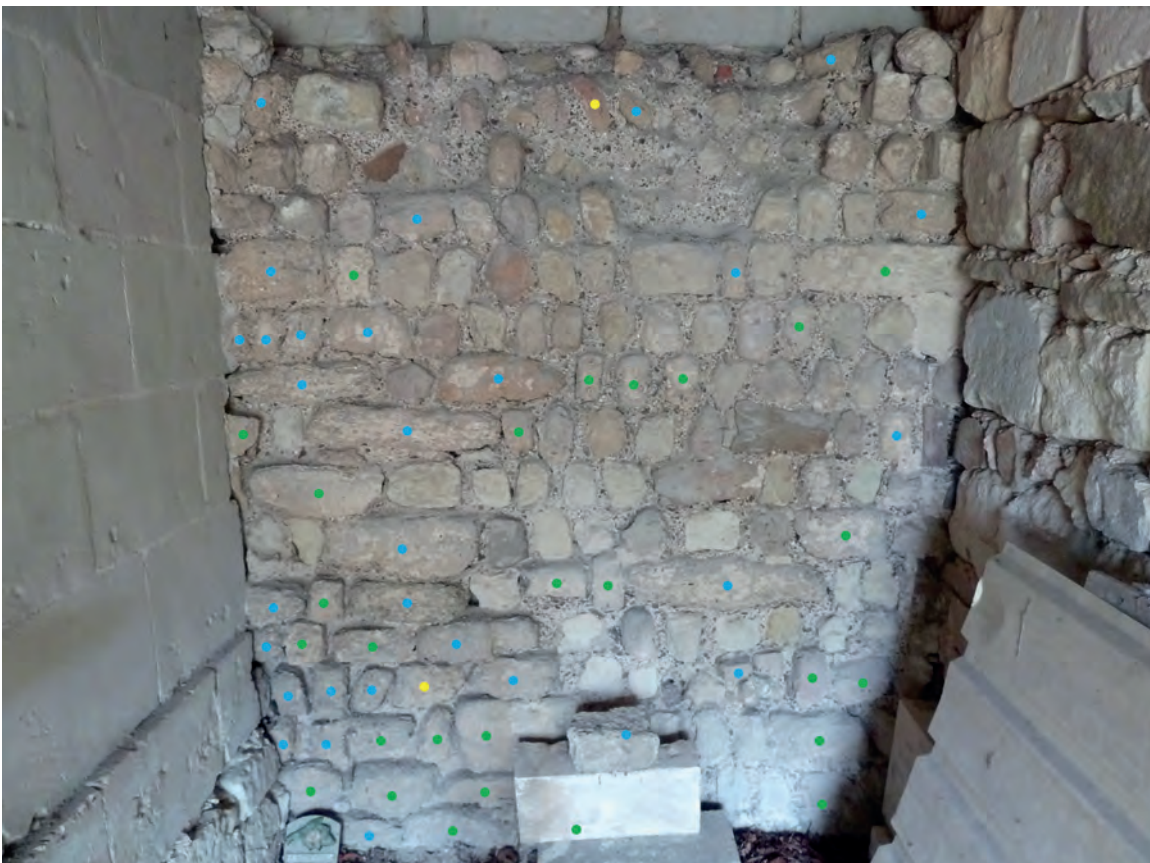
Fig. VII.5-5 - Fragments de sarcophages réemployés dans le parement intérieur du mur septentrional de l'église Saint-Pierre, au niveau de la portion visible à l'est de la chapelle : calcaire SP1 en bleu, calcaire SP2 en jaune et calcaire indéterminé en vert © Cliché A. Polinski, 2023.

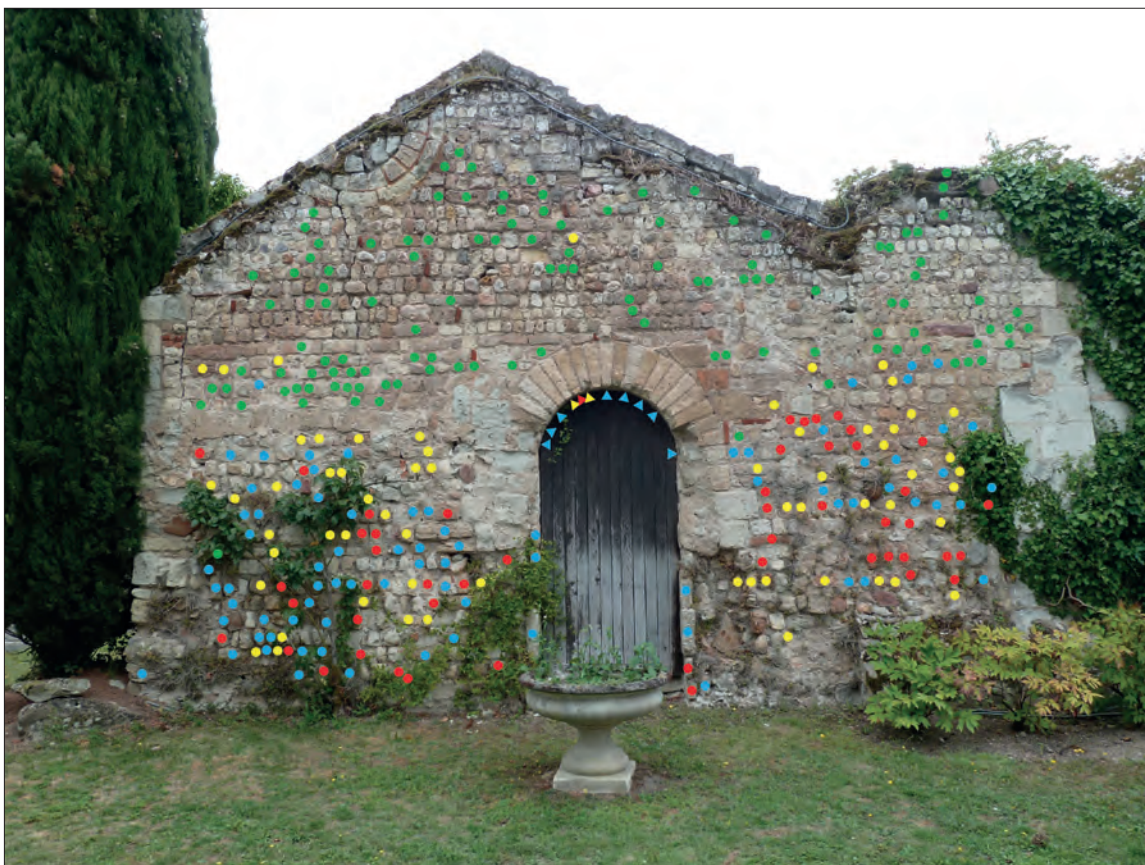
Fig. VII.5-6 - Fragments de sarcophages réemployés dans le parement extérieur du mur occidental de l'église Saint-Pierre : calcaire SP1 en bleu, calcaire SP2 en jaune, calcaire SP3 en rouge et calcaire indéterminé en vert. Les triangles représentent les fragments non visibles sur le cliché photographique © Cliché A. Polinski, 2023.

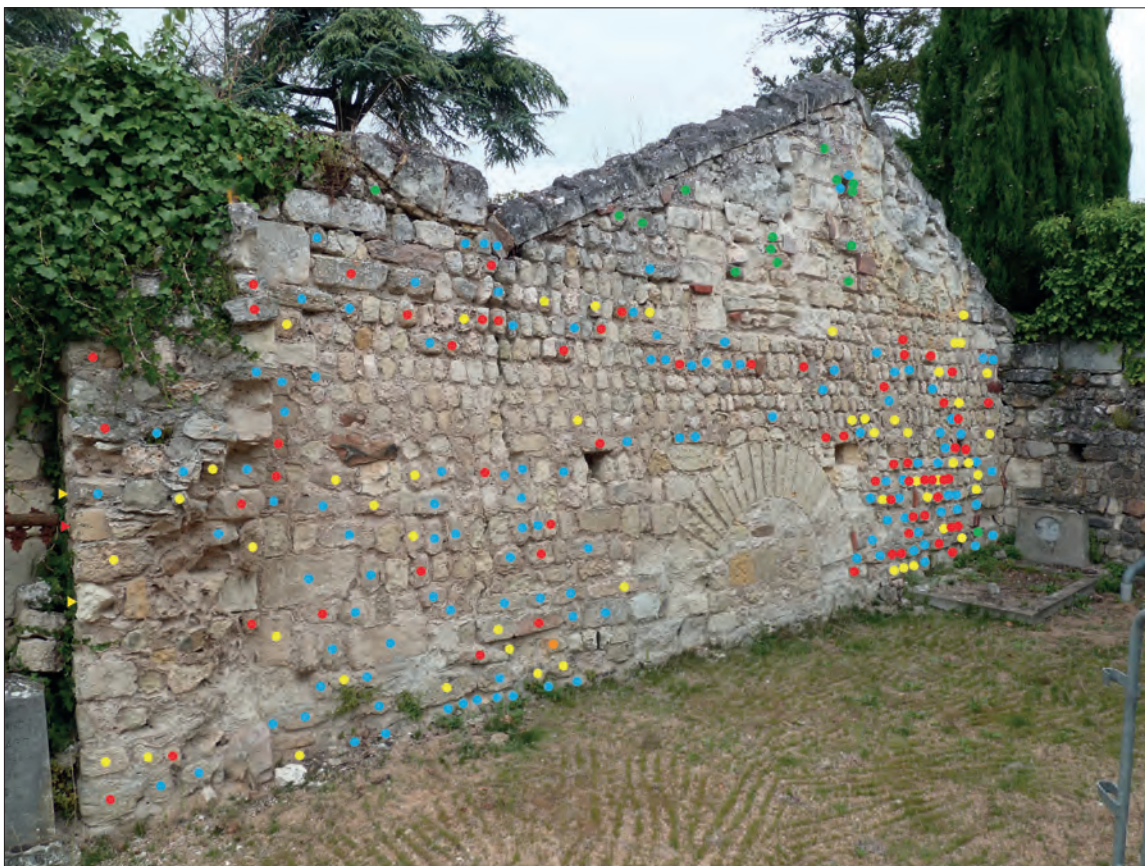
Fig. VII.5-7 - Fragments de sarcophages réemployés dans le parement intérieur du mur occidental de l'église Saint-Pierre : calcaire SP1 en bleu, calcaire SP2 en jaune, calcaire SP3 en rouge, SP4 en orange et calcaire indéterminé en vert. Les triangles représentent les fragments non visibles sur le cliché photographique © Cliché A. Polinski, 2023.

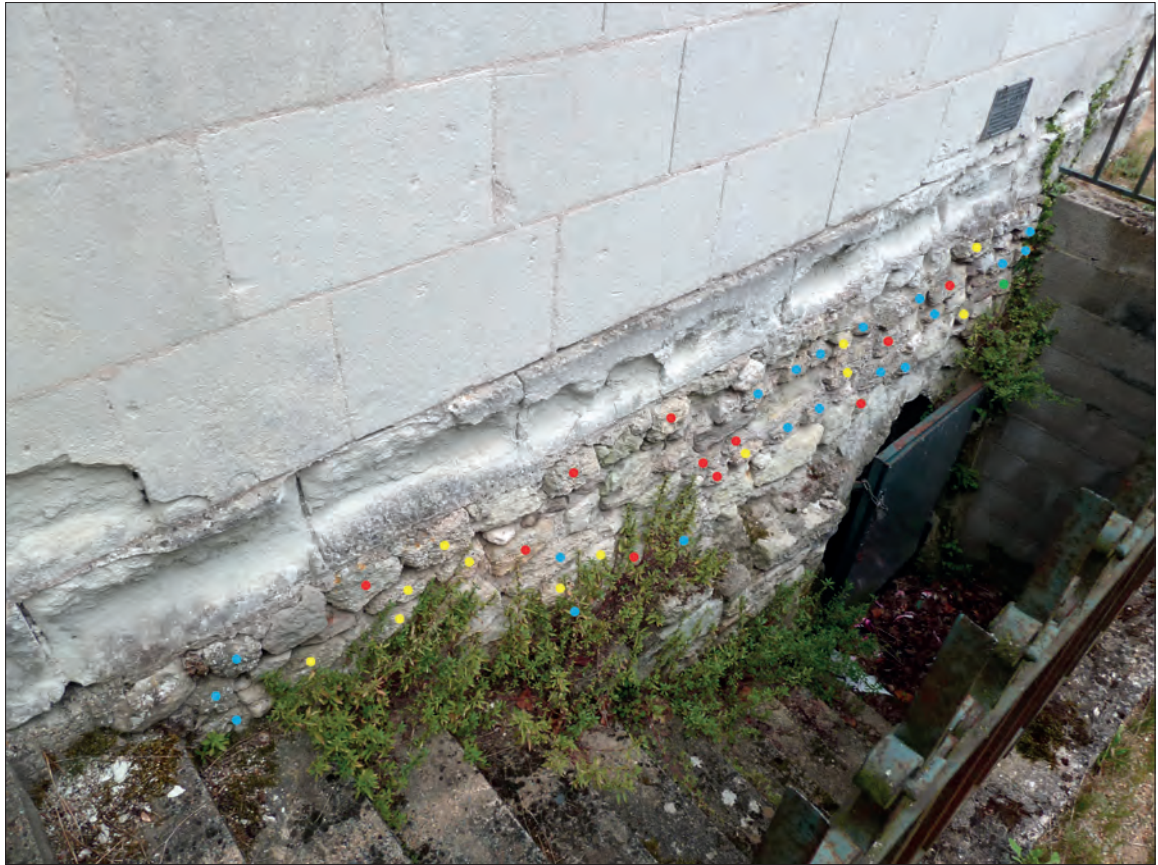
Fig. VII.5-8 - Fragments de sarcophages réemployés dans le mur occidental sous la chapelle moderne : calcaire SP1 en bleu, calcaire SP2 en jaune, calcaire SP3 en rouge et calcaire indéterminé en vert © Cliché A. Polinski, 2023.

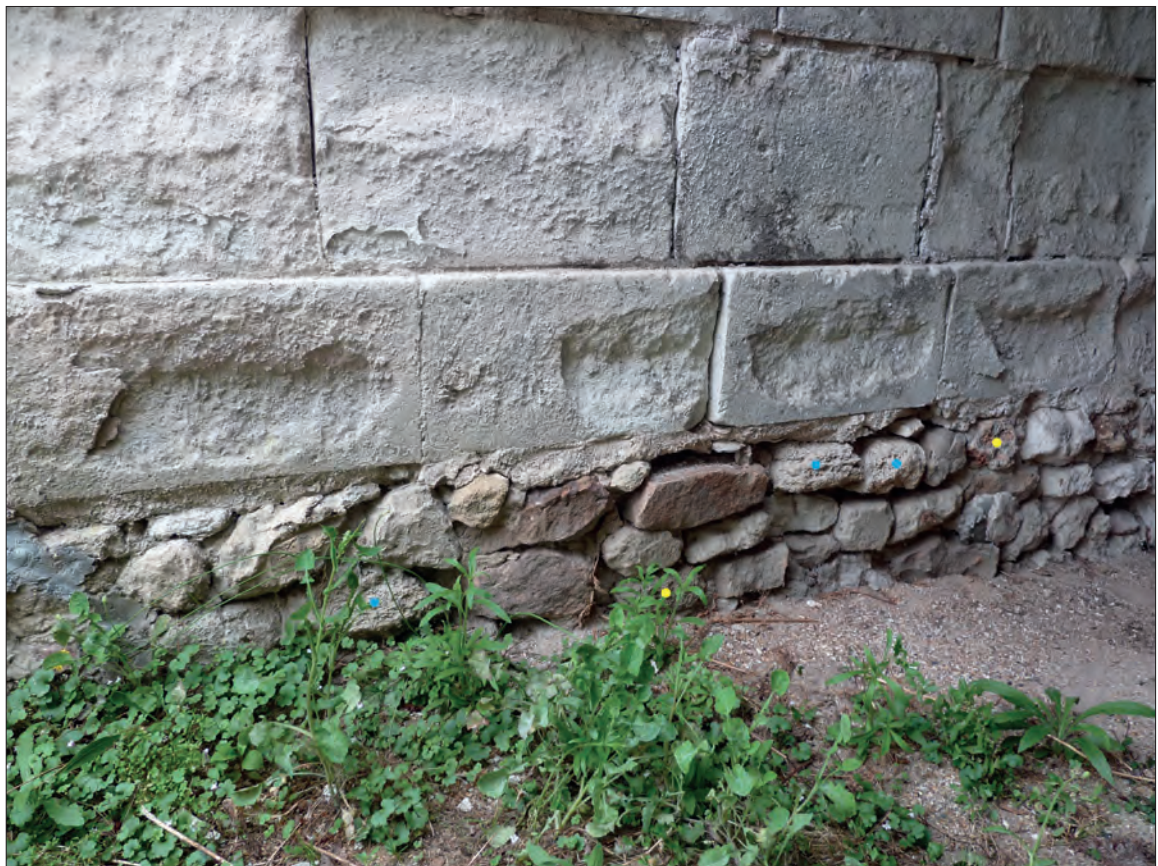
Fig. VII.5-9 - Fragments de sarcophages réemployés dans le mur oriental sous la chapelle moderne : calcaire SP1 en bleu et calcaire SP2 en jaune © Cliché A. Polinski, 2023.

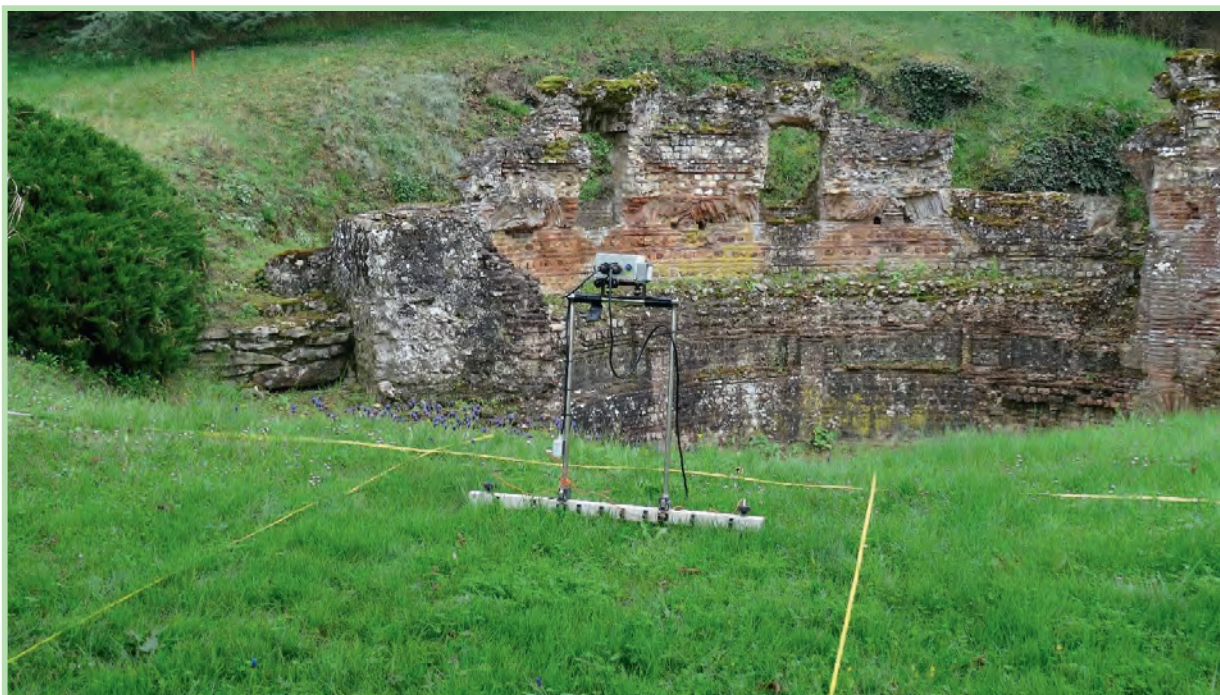
Le « nymphée » au Logis de Mardron à Gennes et le résistivimètre RM85. ©Bruniaux G.

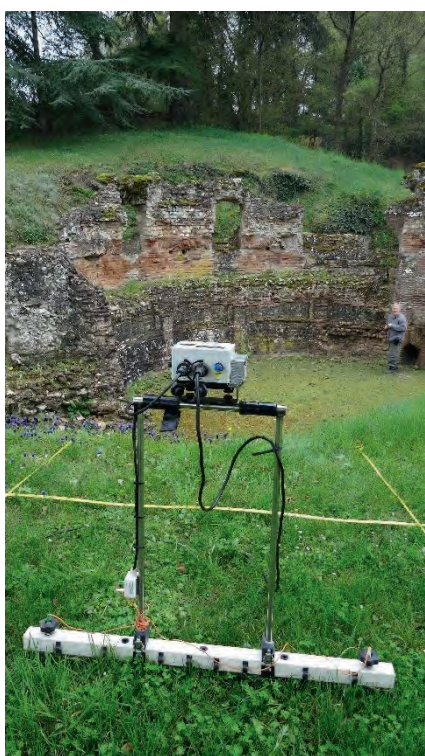
Illustration ii : Châssis du résistivimètre RM85 (Geoscan Research) avec deux électrodes et deux autres positionnées à l'infini. Cliché : Guillaume Bruniaux.

En géophysique, la mesure de la résistivité électrique du sol s'effectue en employant deux couples d'électrodes. L'ensemble forme un quadripôle :

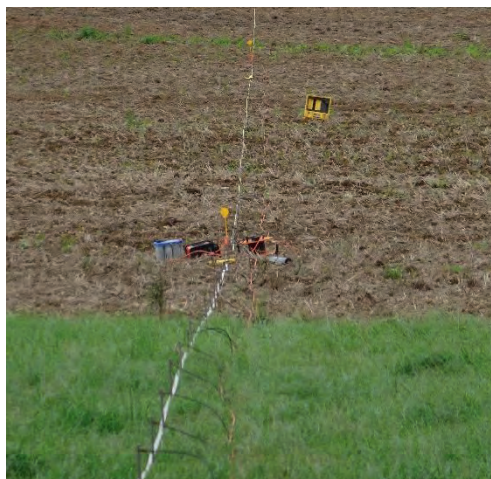
Illustration iii : Section de résistivité électrique en place avec 64 électrodes disposées en ligne et rattachées à deux flûtes. Au milieu, les deux flûtes sont connectées au résistivimètre Terrameter LS (*ABEM*).

La section de résistivité électrique permet d'obtenir une image de la répartition verticale et latérale de la résistivité électrique de la subsurface. Pour ce faire, 64 électrodes en inox sont disposées le long d'un profil linéaire et espacées d'un même écartement (Illustration iii). Elles sont connectées à deux câbles multiprises composés de 32 prises chacun (appelés flûtes). Les flûtes sont branchées à un résistivimètre Terrameter LS (*ABEM*). Celui-ci exécute une séquence programmée de mesures de résistivité électrique avec différentes combinaisons d'électrodes d'injection et de potentiel le long du profil.
