Projet Collectif de Recherche 2022-2024

Gennes (Maine-et-Loire)

L'AGGLOMÉRATION ANTIQUE ET SON DEVENIR AU HAUT MOYEN ÂGE

RAPPORT INTERMÉDIAIRE D'ACTIVITÉS SCIENTIFIQUES 2023

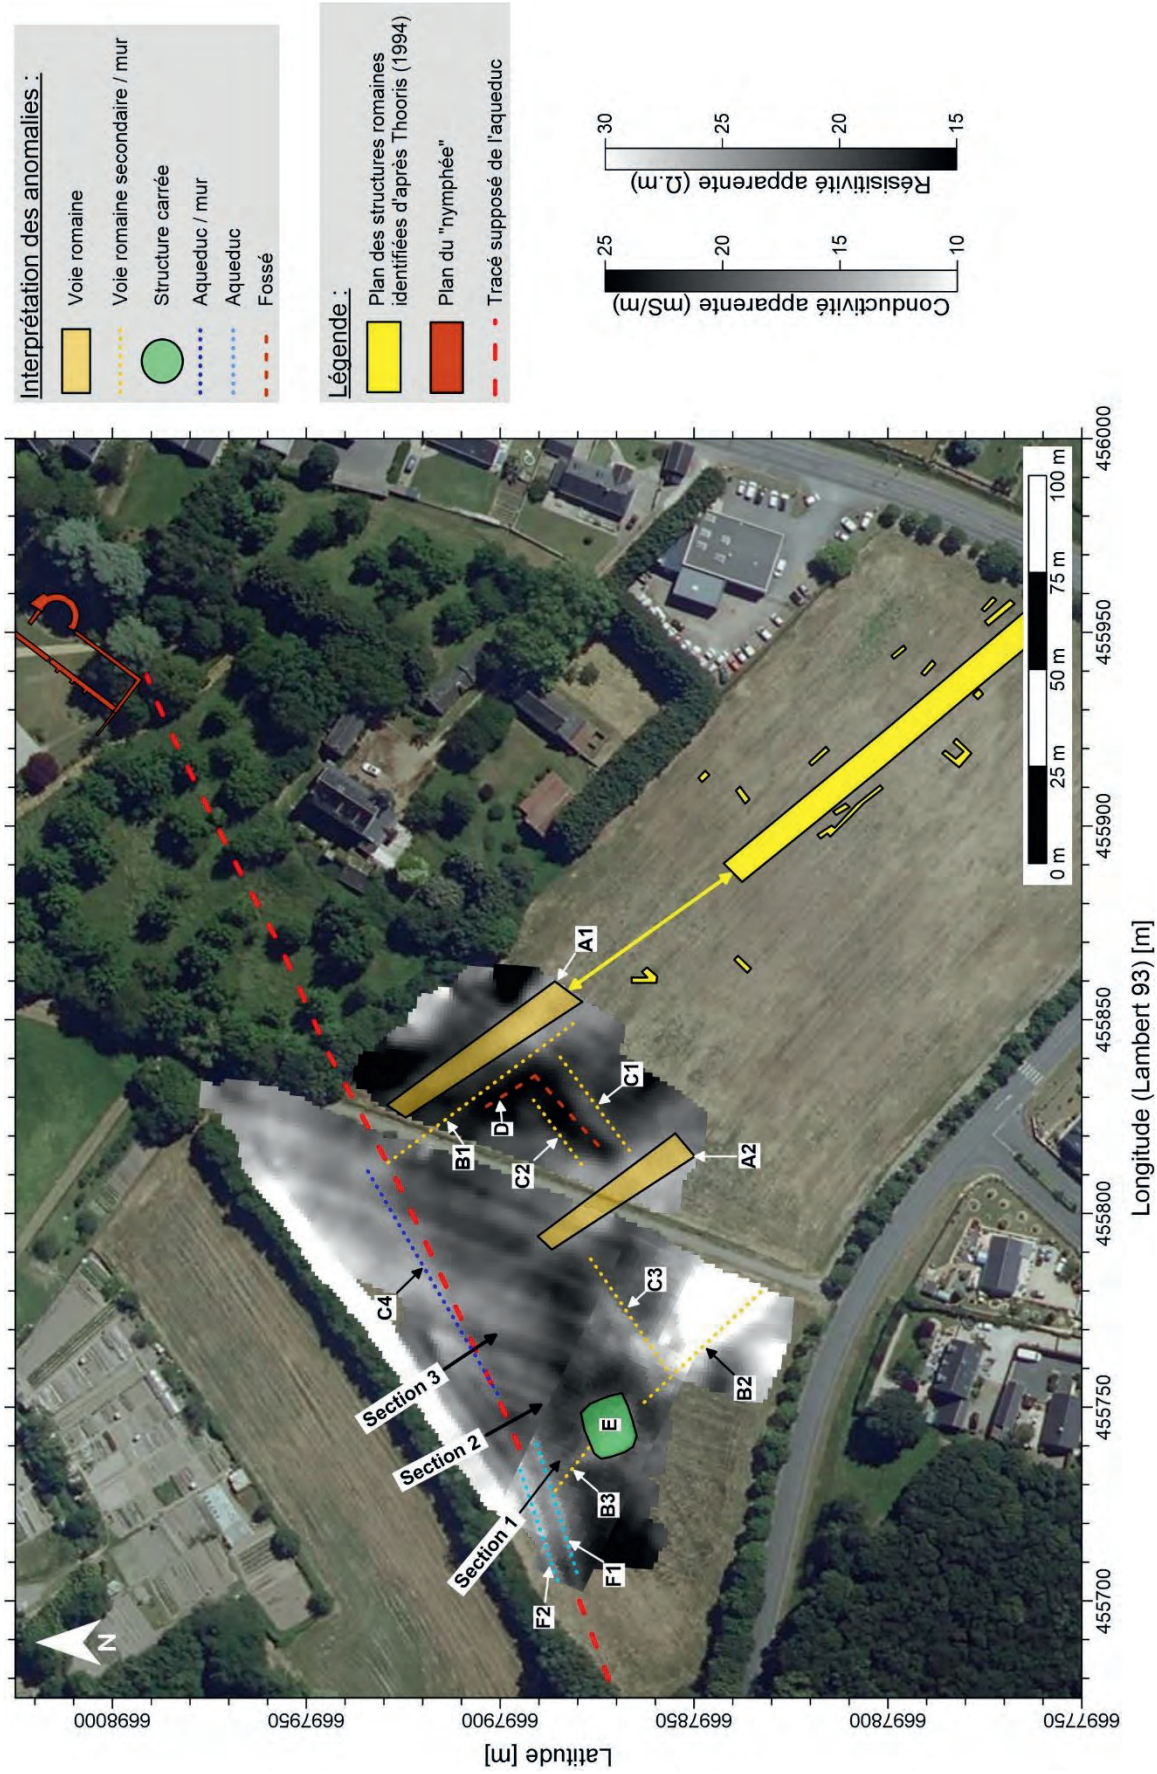
Figure 4 : Synthèse des anomalies de résistivité apparente associées à des structures bâties identifiées lors de la campagne de prospection géophysique de 2022 aux Coteaux de la Harielle à Gennes (49). Localisation des sections de résistivité électrique réalisées lors de la campagne de prospection géophysique de 2023 sur fond des cartes de résistivité apparente et de conductivité apparente.

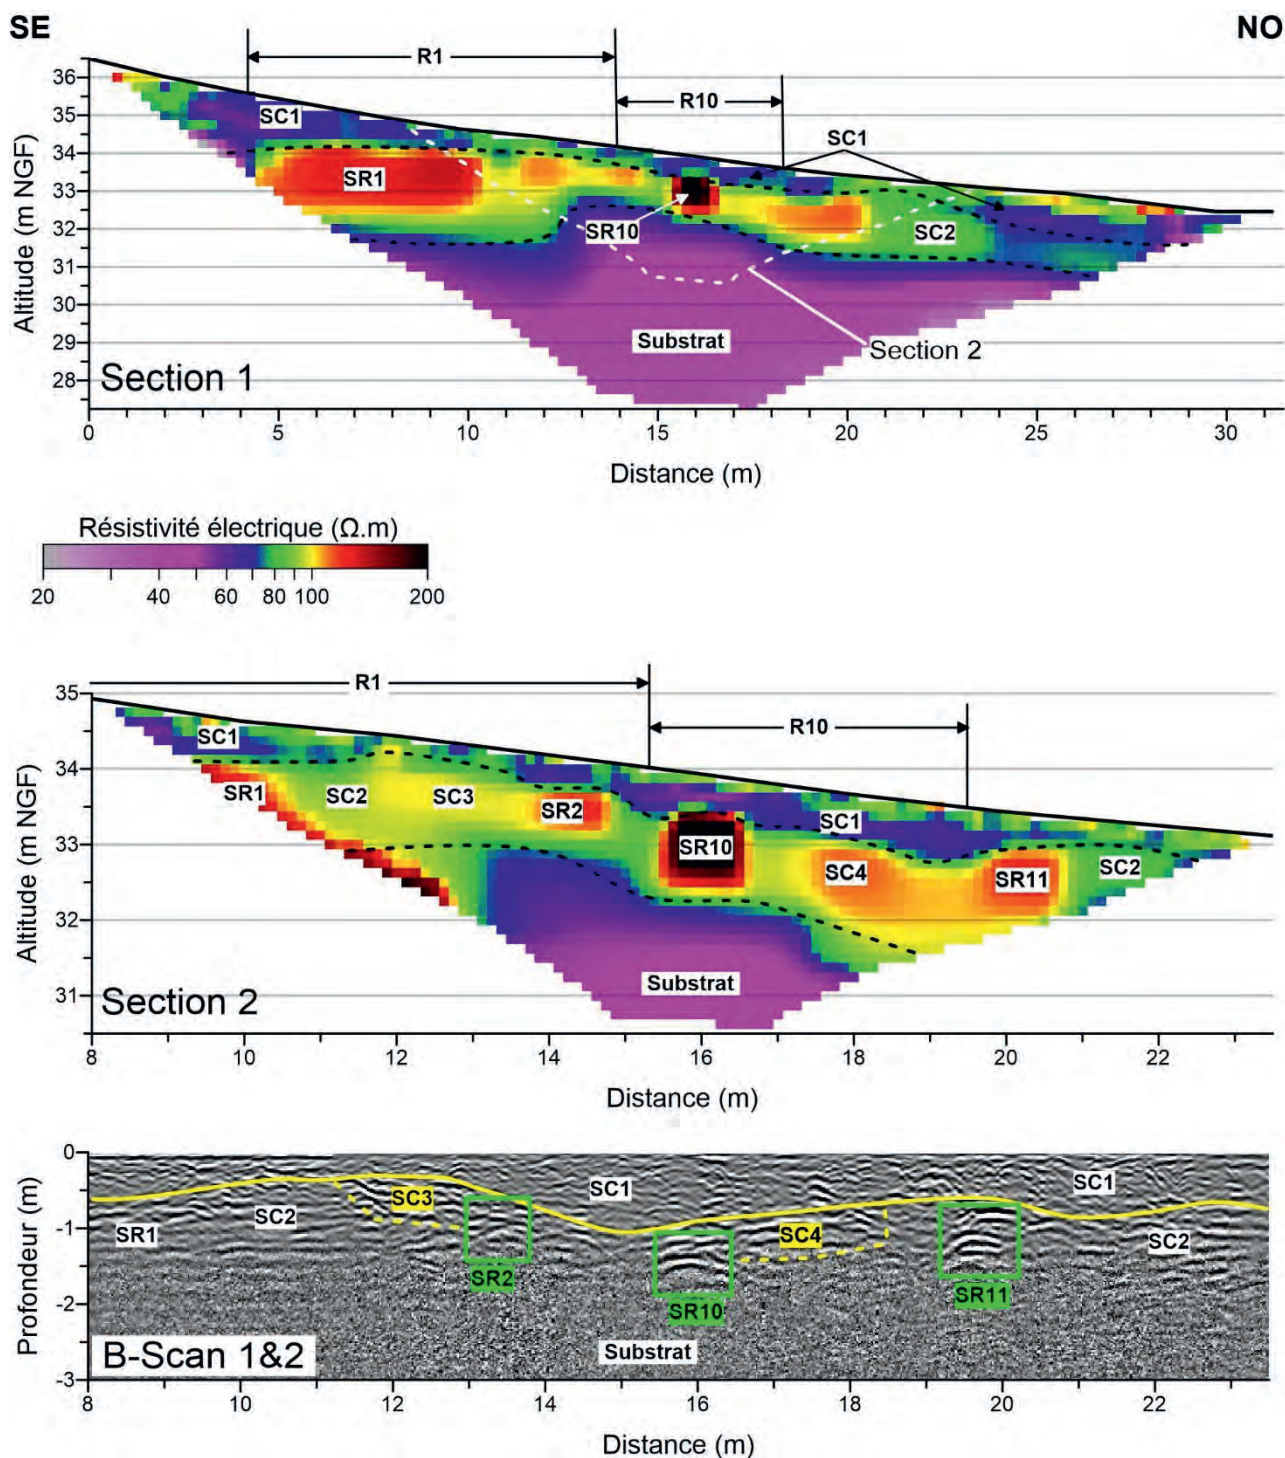
Figure 5 : Sections 1 et 2 et radargrammes B-Scan 1&2 (fréquence 600 MHz) réalisés au Logis de Mardron à Gennes (49). La section 1 a été obtenue avec un écartement inter-électrodes de 0,5 m (profondeur d'investigation maximale de 5 m) et la section 2 a été acquise avec un écartement de 0,25 m (profondeur d'investigation maximale de 2,5 m).

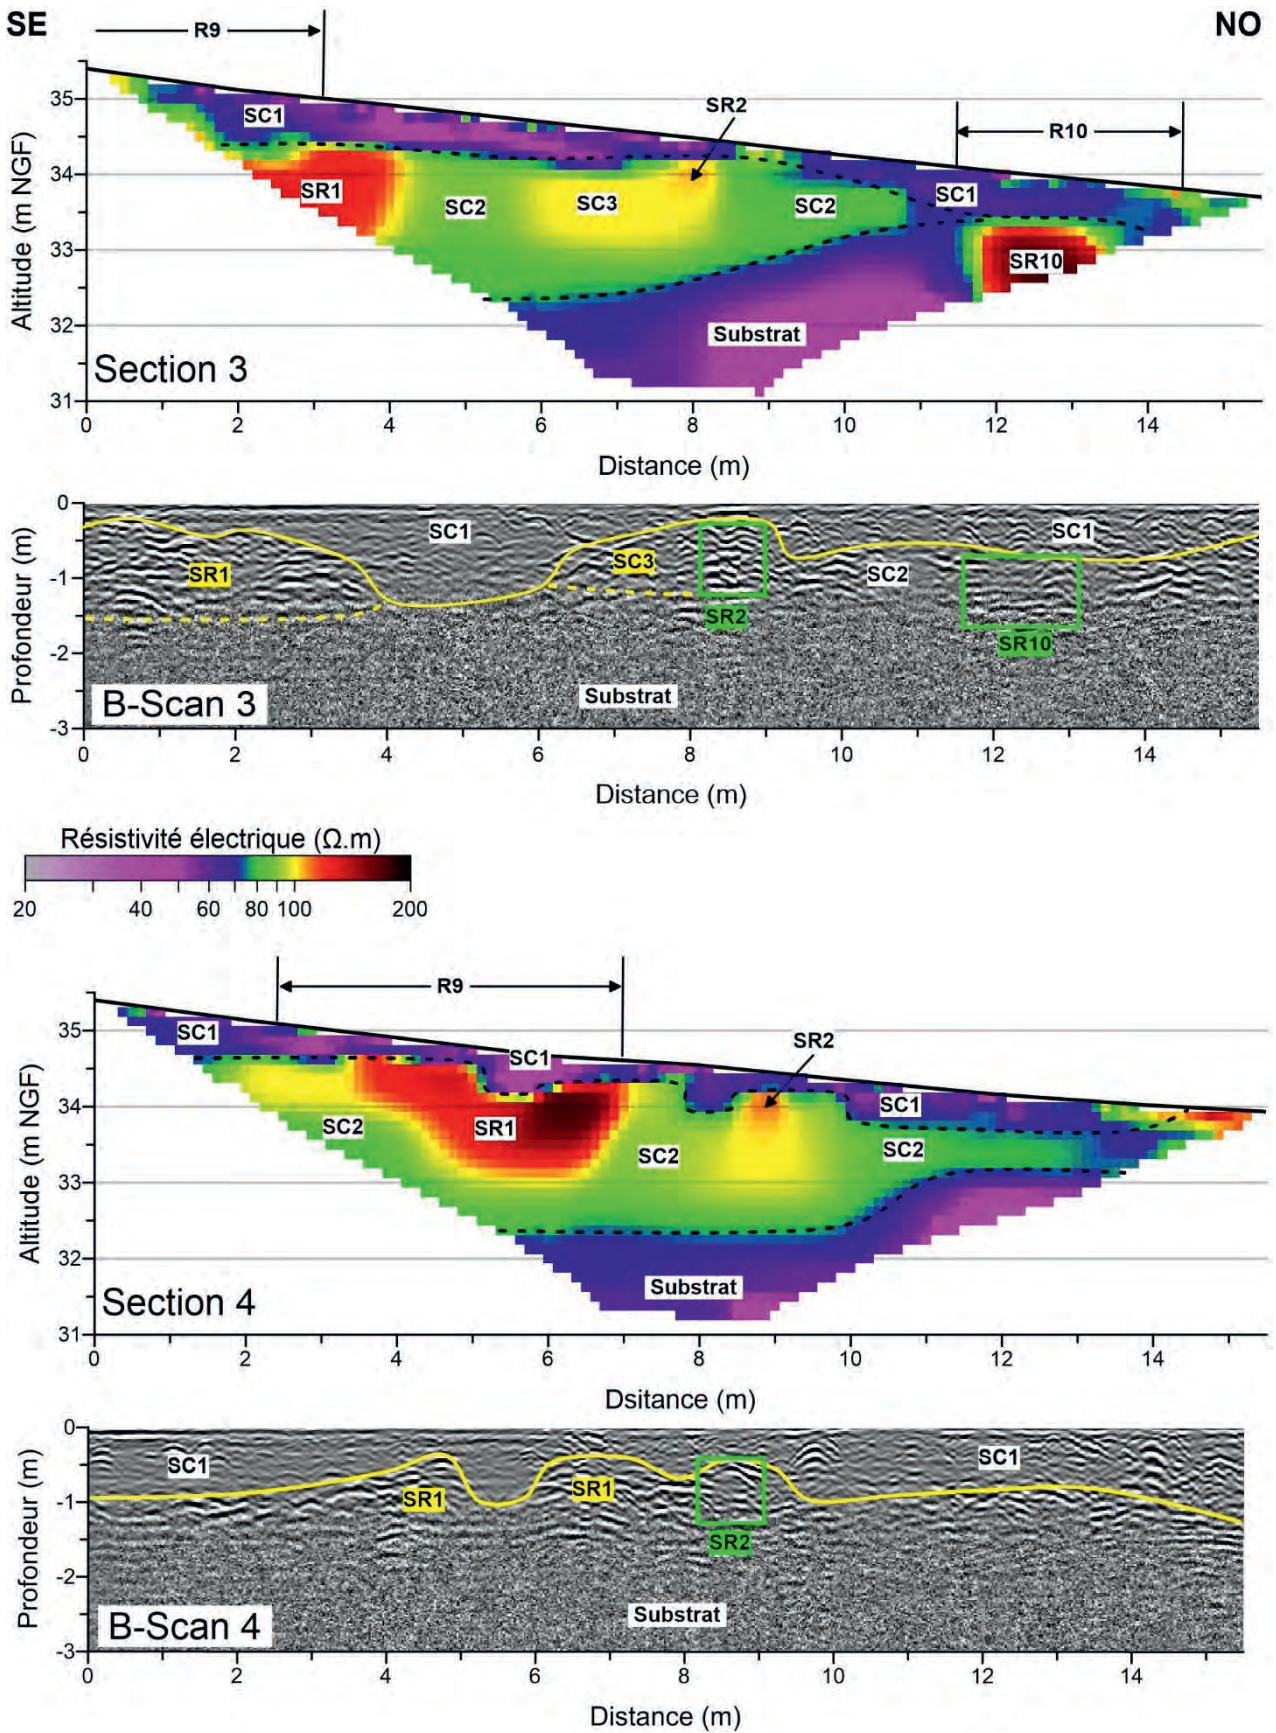
Figure 6 : Sections 3 et 4 et radargrammes B-Scan 3 et B-Scan 4 (fréquence 600 MHz) réalisés au Logis de Mardron à Gennes (49). Les sections 3 et 4 ont été obtenues avec un écartement inter-électrodes de 0,25 m (profondeur d'investigation maximale de 2,5 m).

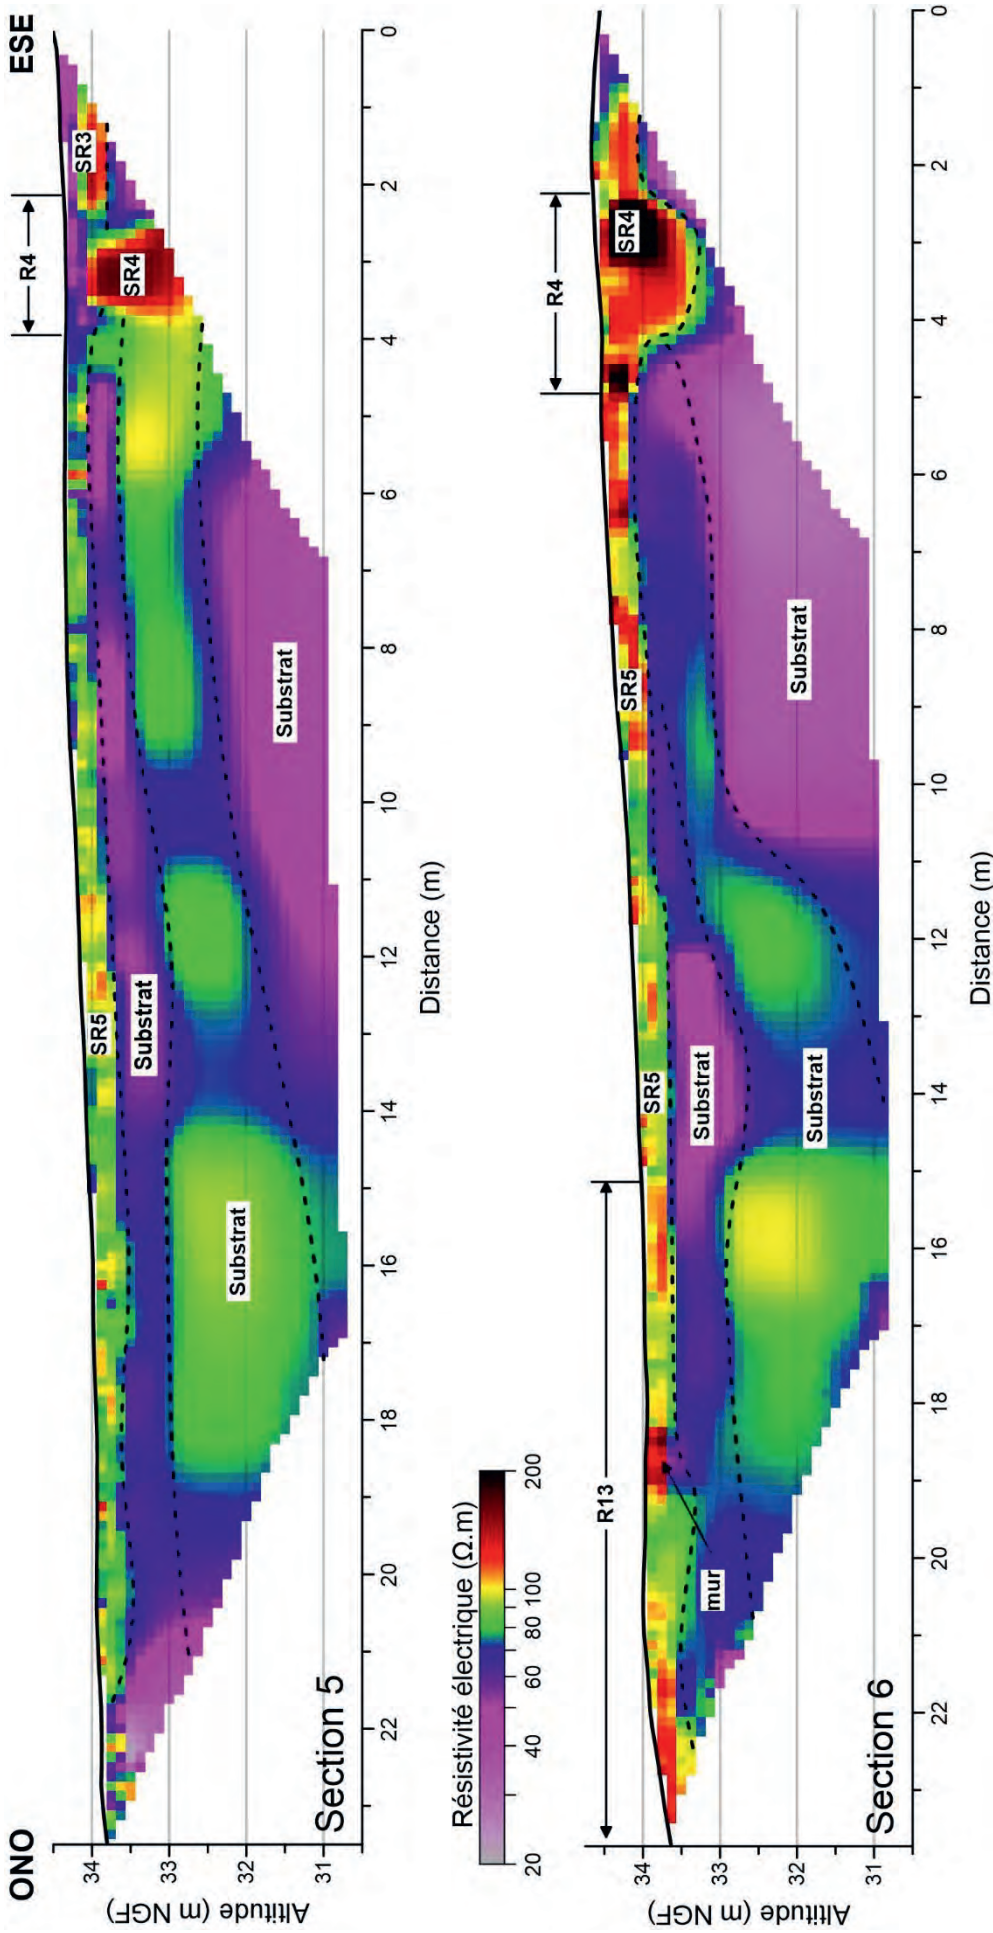
Figure 8 : Sections 5 et 6 réalisées au Logis de Mardron à Gennes (49). Les sections 5 et 6 ont été obtenues avec un écartement inter-électrodes de 0,25 m (profondeur d'investigation maximale de 2,5 m).

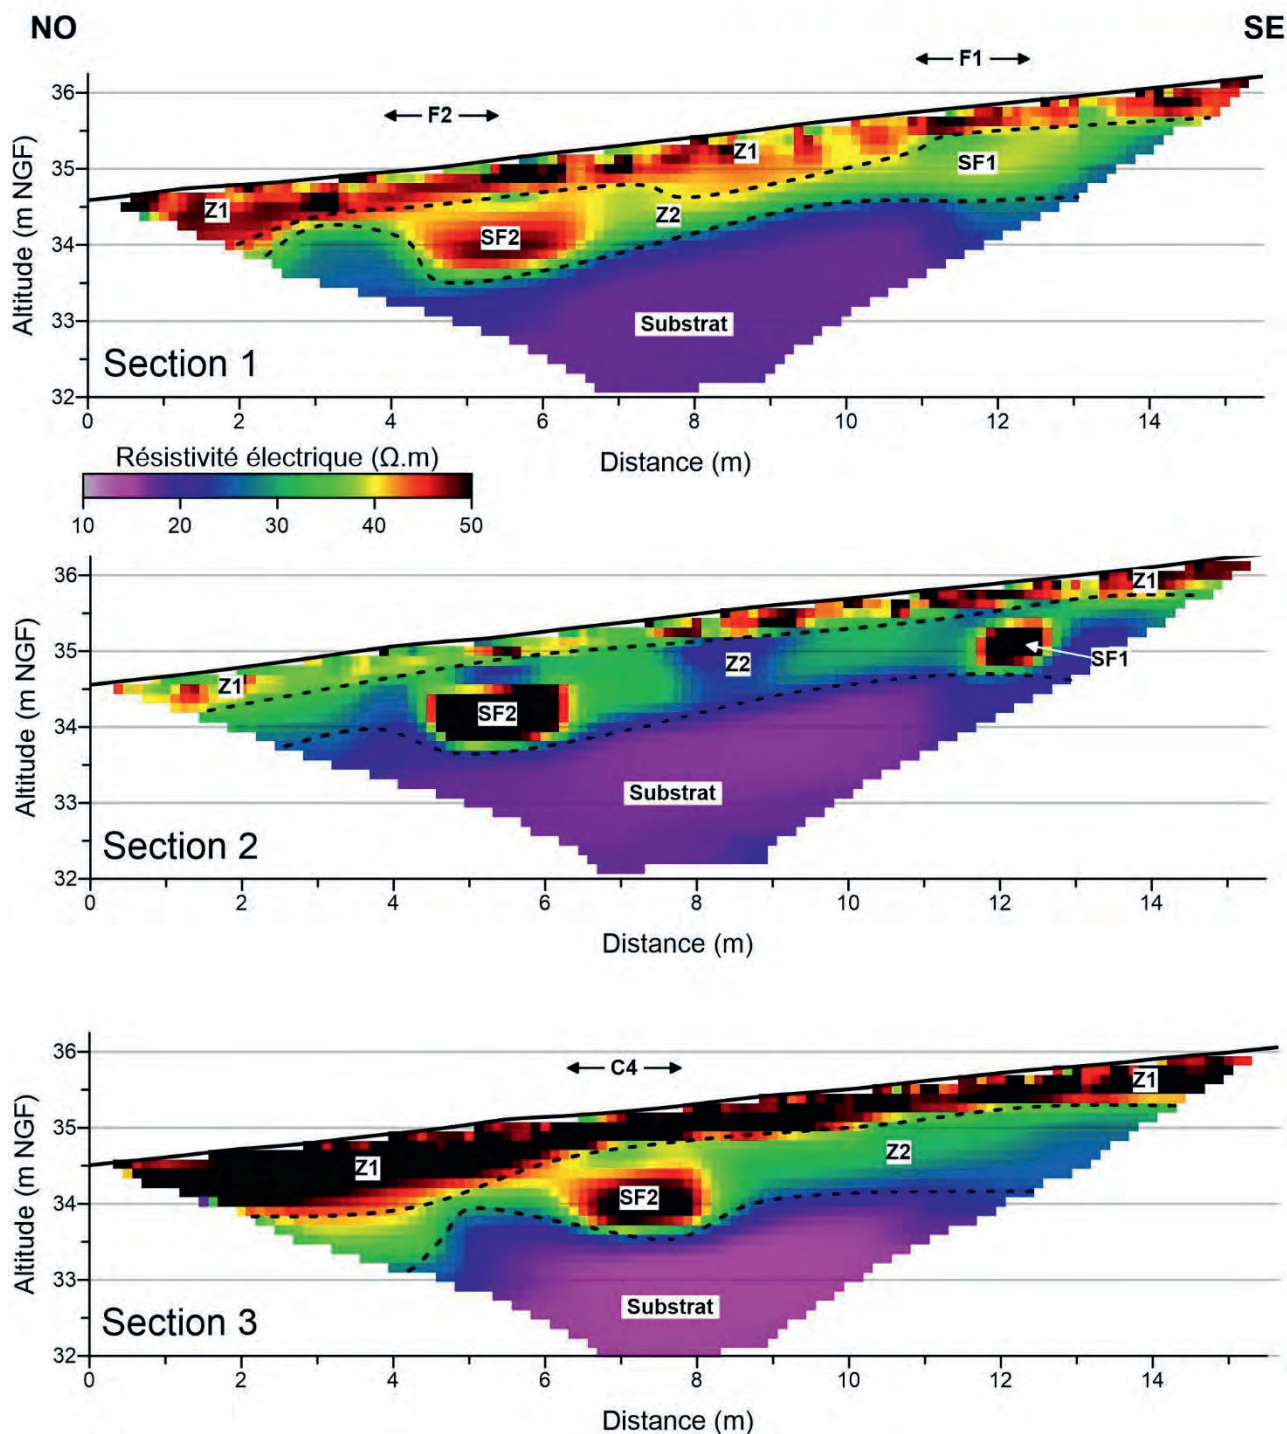
Figure 9 : Sections 1, 2 et 3 acquises sur les Coteaux de la Harielle à Genes (49). Les sections ont été obtenues avec un écartement inter-électrodes de 0,25 m (profondeur d'investigation maximale de 2,5 m).

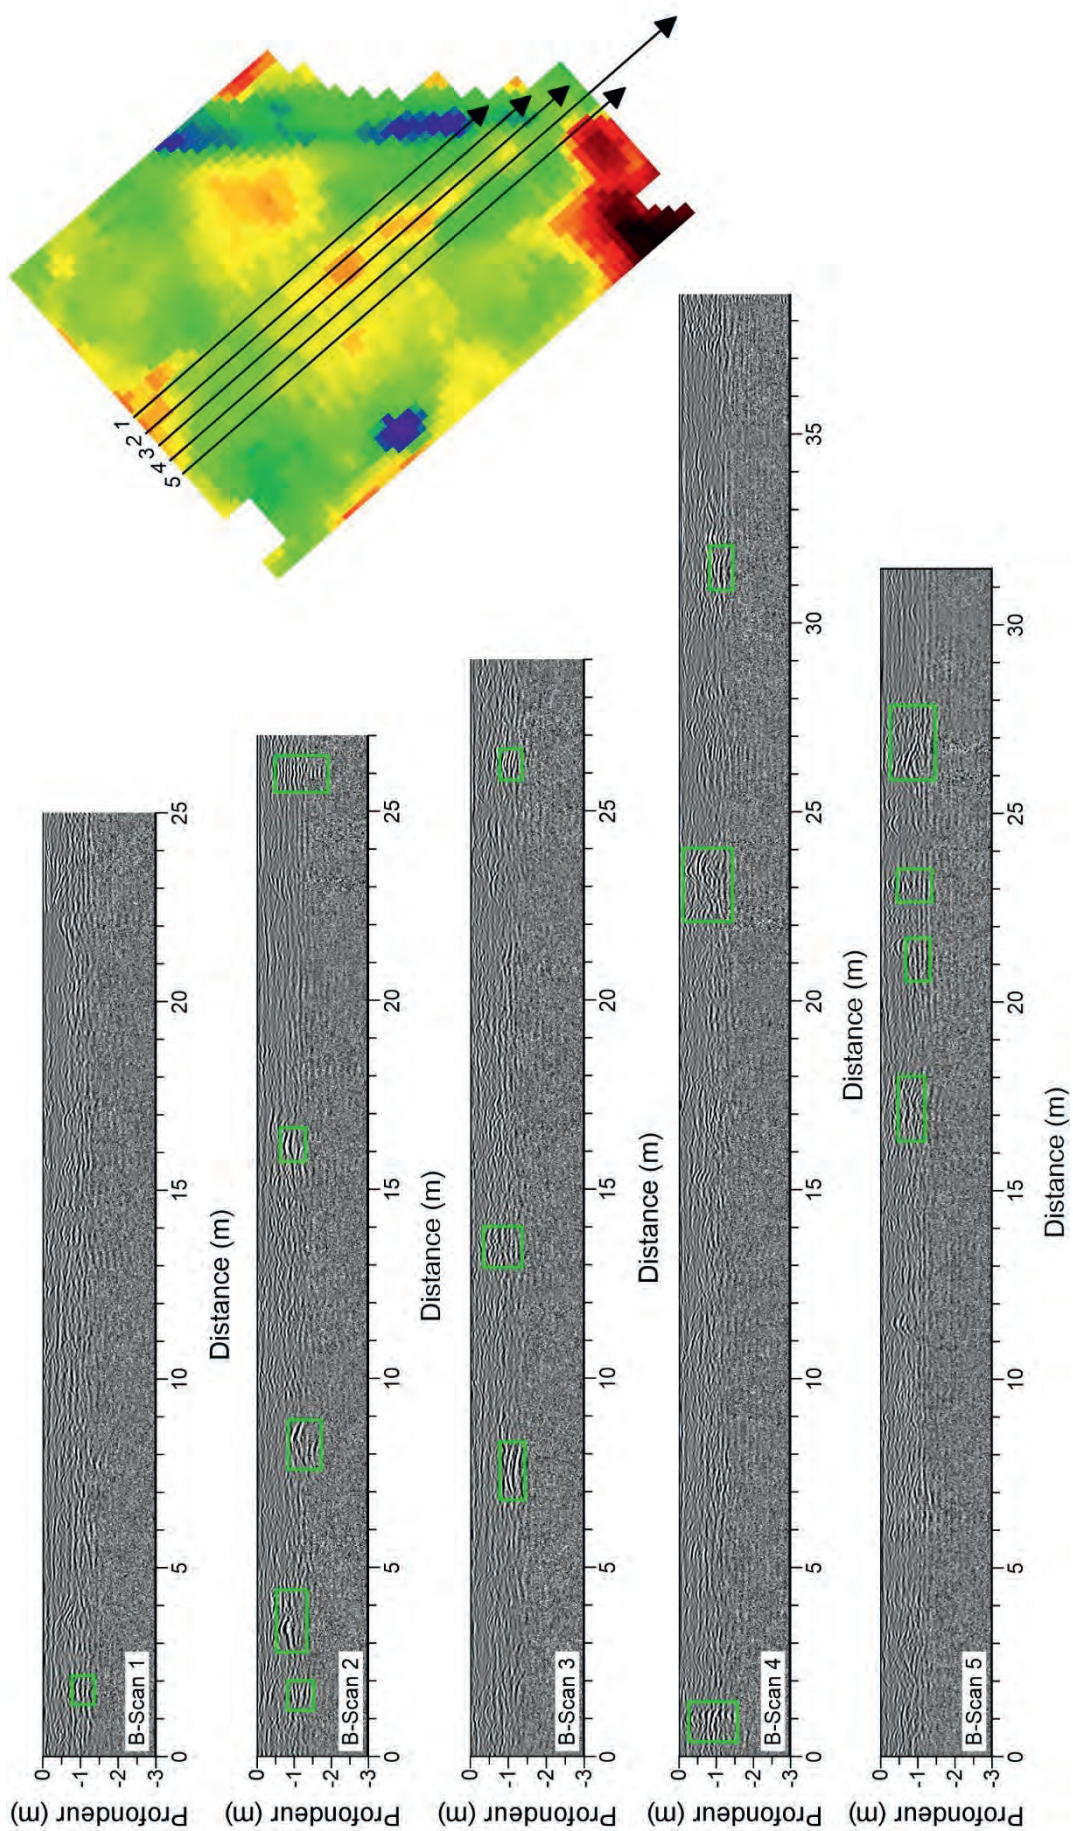
Annexe 1 : Essai de géoradar au logis de Marchon à Gennevilliers (49). Radargrammes B-Scan 1, 2, 3 et 4 (fréquence 600 MHz) réalisés le long de l'anomalie « R11 » et « R12 » sur la carte de résistivité apparente à haute résolution spatiale. Les rectangles verts indiquent la position de réflecteurs pouvant correspondre à la présence de maçonneries.

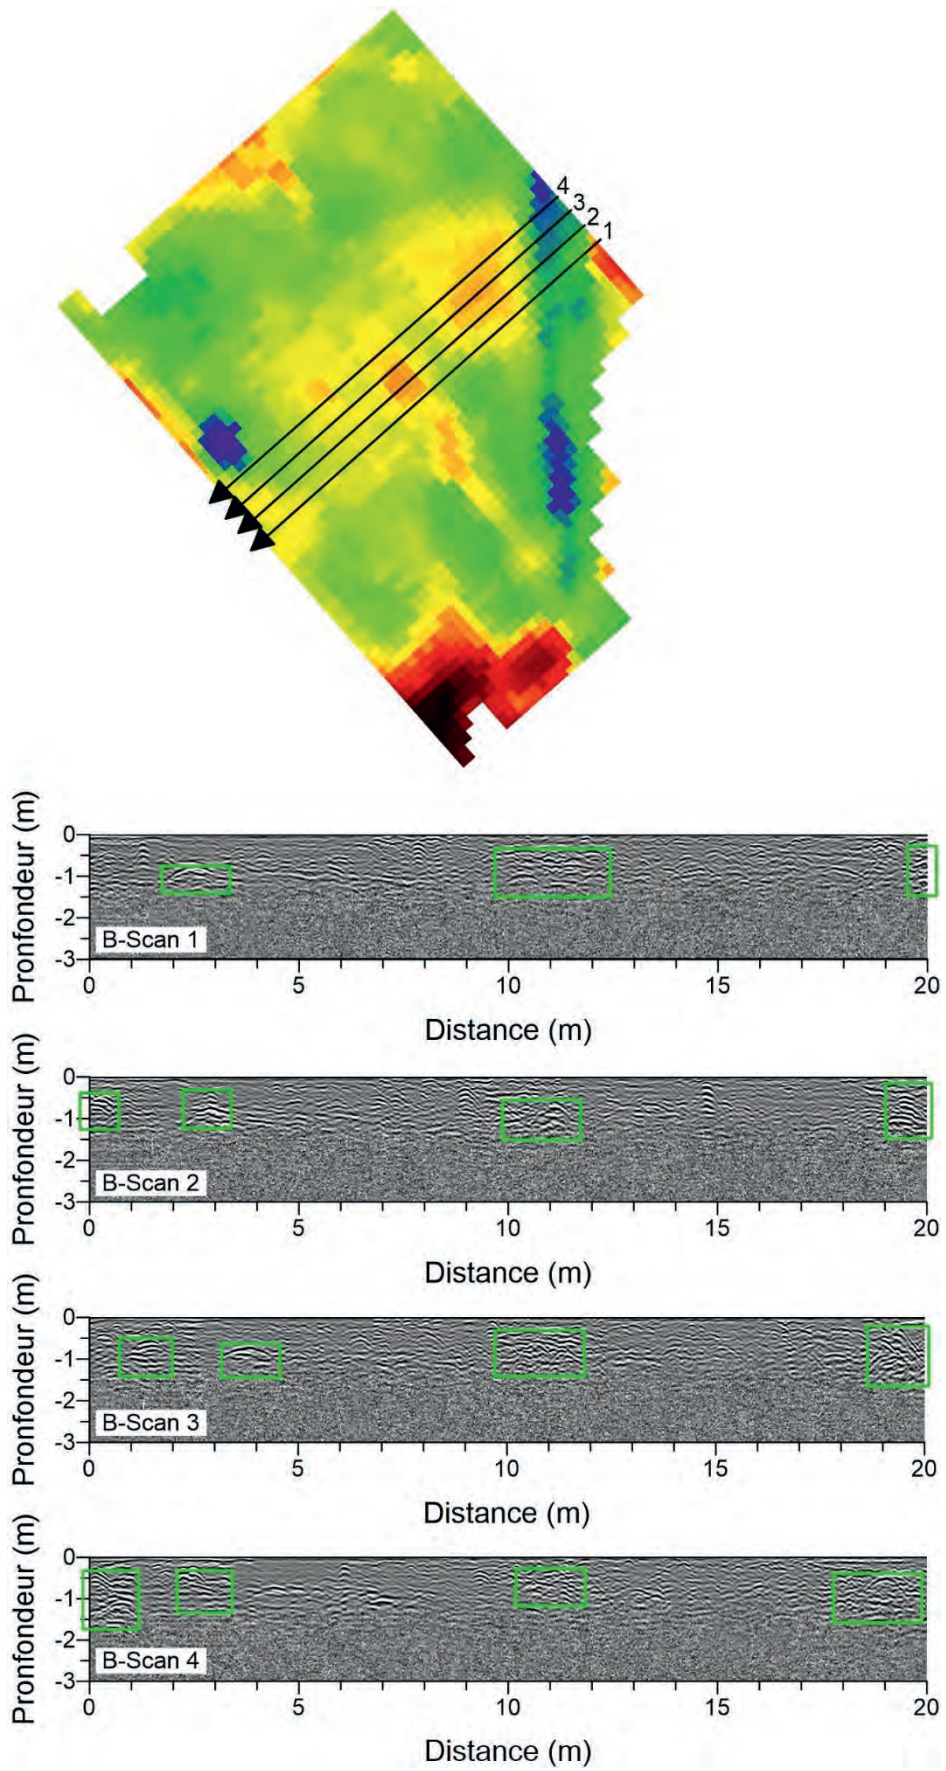
Annexe 2 : Essai de géoradar au logis de Mardron à Gennes (49). Radargrammes B-Scan 1, 2, 3 et 4 (fréquence 600 MHz) réalisés en travers de l'anomalie « R14 », « R11 », « R13 » et « R15 » sur la carte de résistivité apparente à haute résolution spatiale. Les rectangles verts indiquent la position de réflecteurs pouvant correspondre à la présence de maçonneries.
