Projet Collectif de Recherche 2022-2024

Gennes (Maine-et-Loire)

L'AGGLOMÉRATION ANTIQUE ET SON DEVENIR AU HAUT MOYEN ÂGE

RAPPORT INTERMÉDIAIRE D'ACTIVITÉS SCIENTIFIQUES 2023

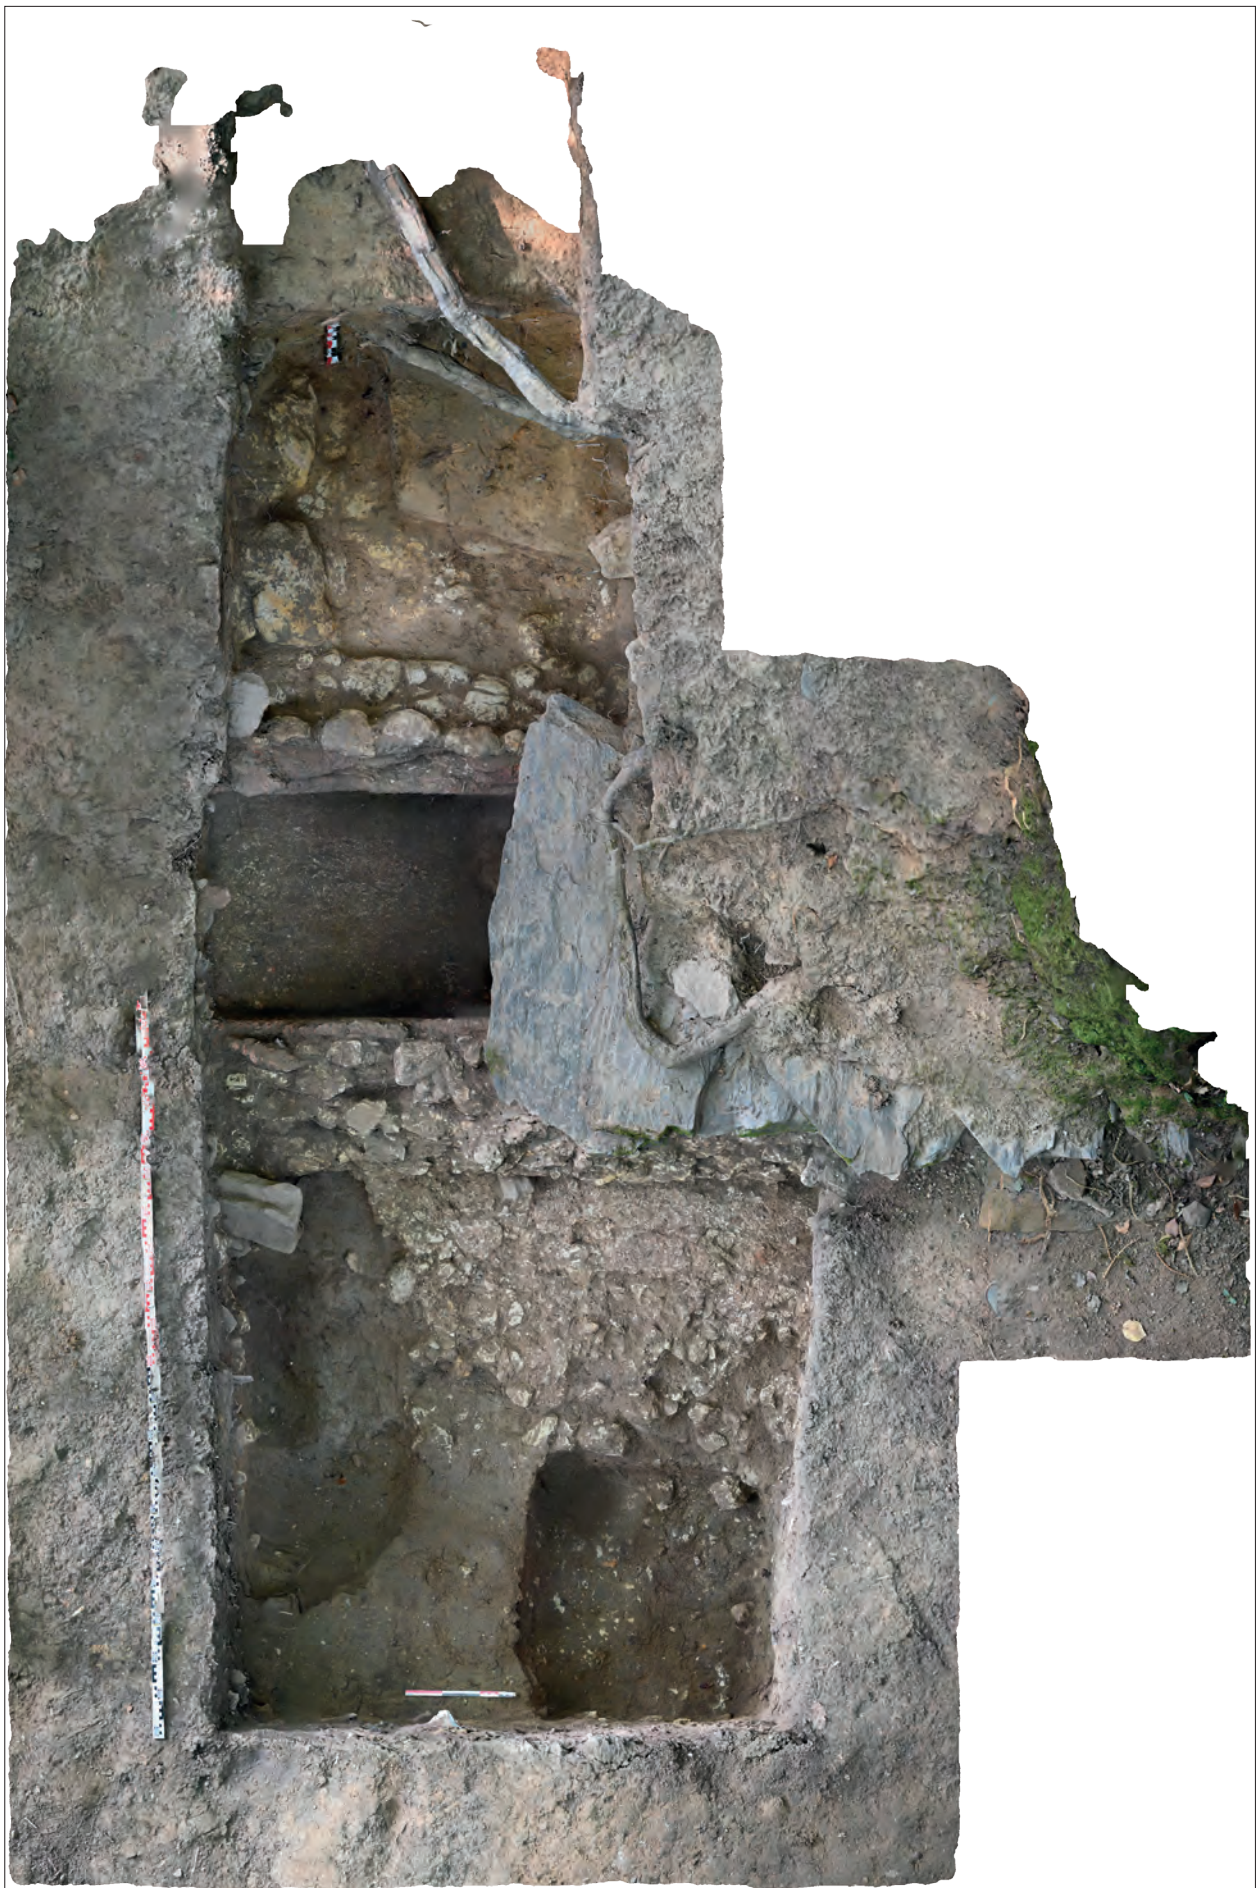
Fig. VI.2-39 - Orthophotographie du tronçon d'aqueduc visible à l'amphithéâtre, vue zénithale à l'échelle 1/10°
© Photogrammétrie D. Morleghem 2023.

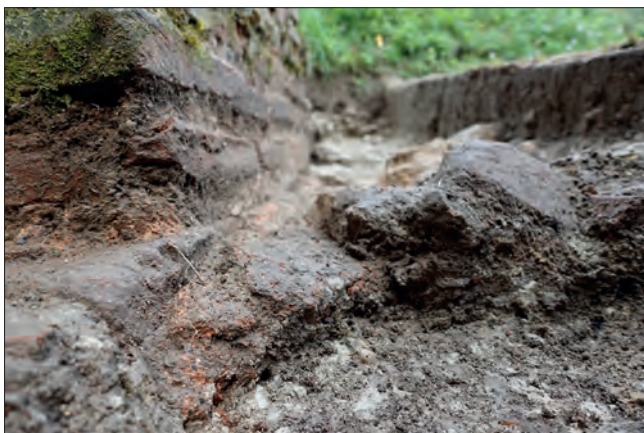
Fig. VI.3-57 – Détail du lambeau de sol 1047 qui vient s'appuyer contre la face interne du massif d'angle sud de l'abside 1002 © Cliché X. Favreau, juin 2023.
