Gennes (Maine-et-Loire) L'AGGLOMÉRATION ANTIQUE ET SON DEVENIR AU HAUT MOYEN ÂGE

Projet Collectif de Recherche 2022-2024

RAPPORT INTERMÉDIAIRE D'ACTIVITÉS SCIENTIFIQUES 2023

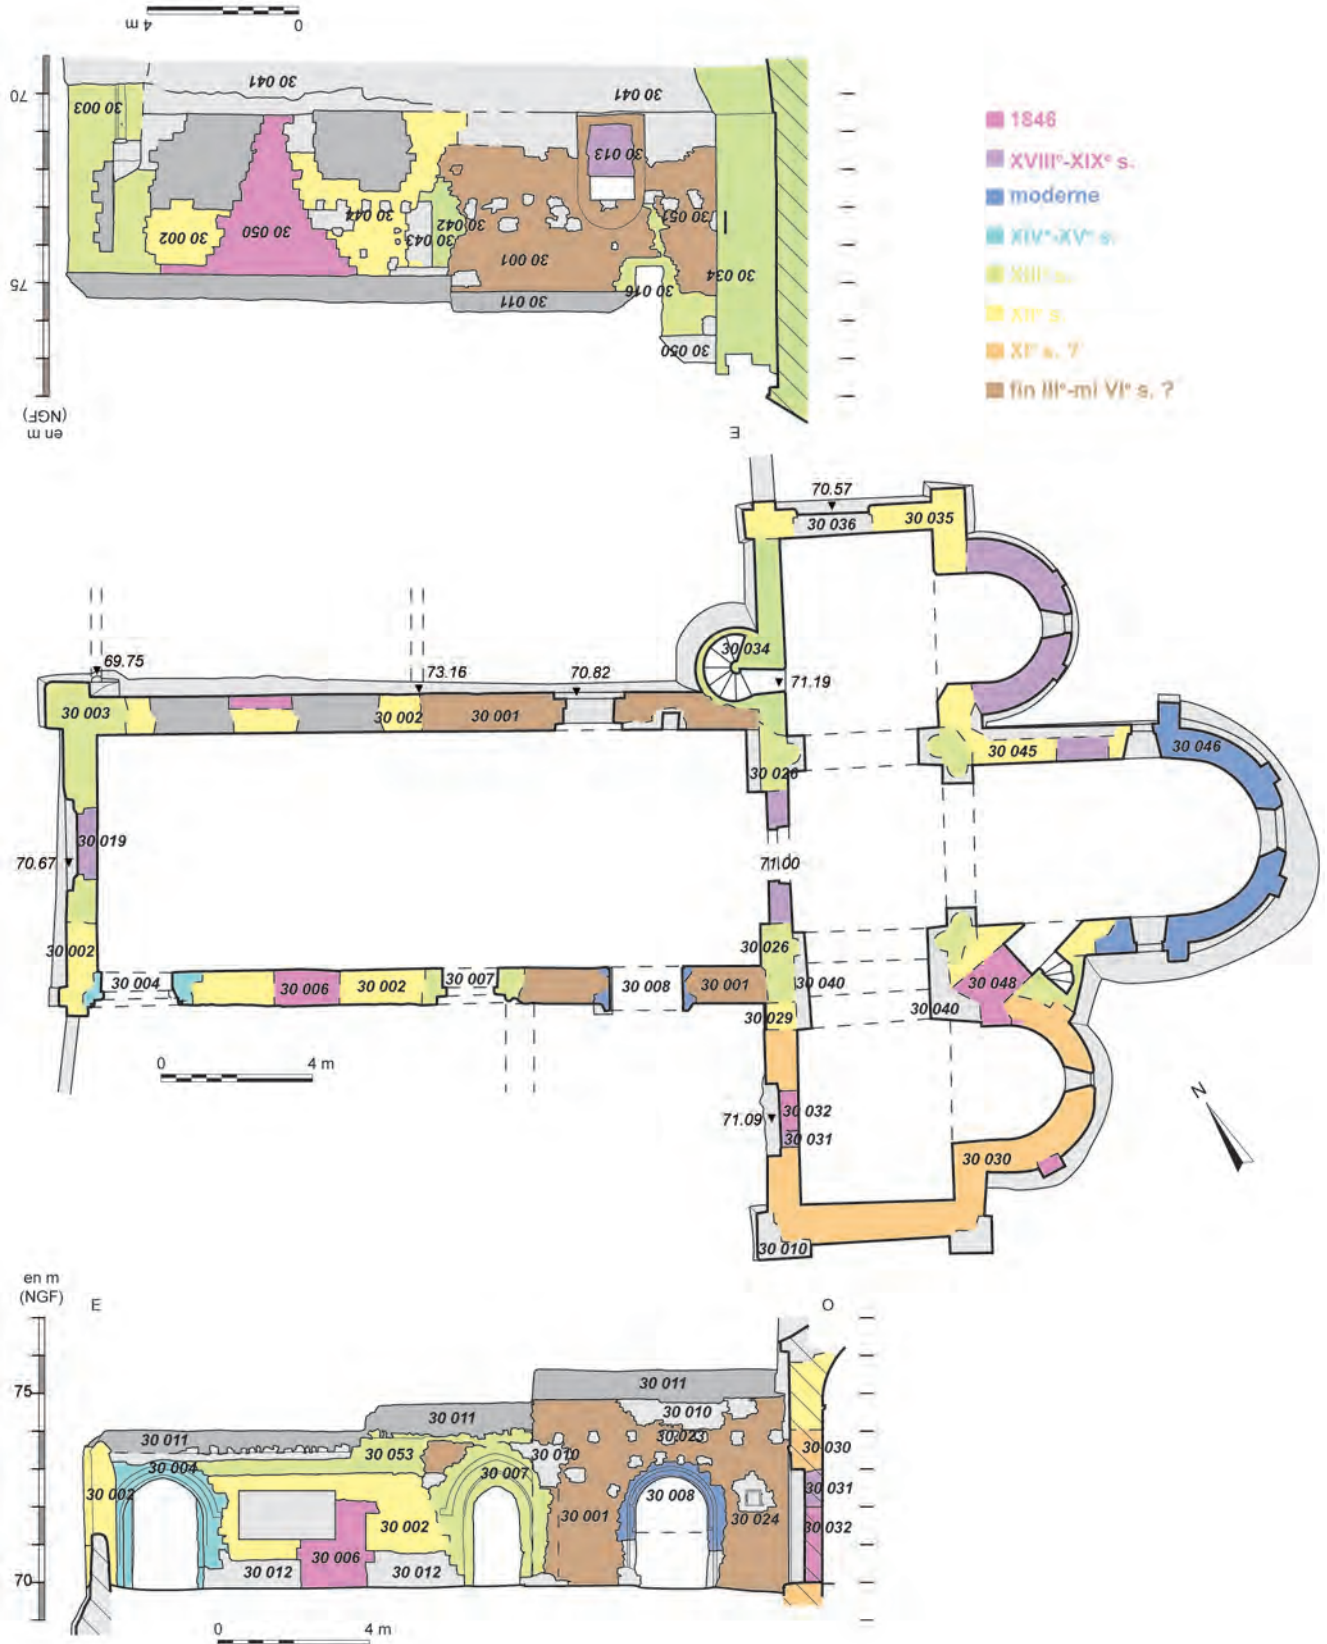
Fig. IV-18 - Plan phasé de l'église Saint-Eusèbe © Réalisation A. Remy.

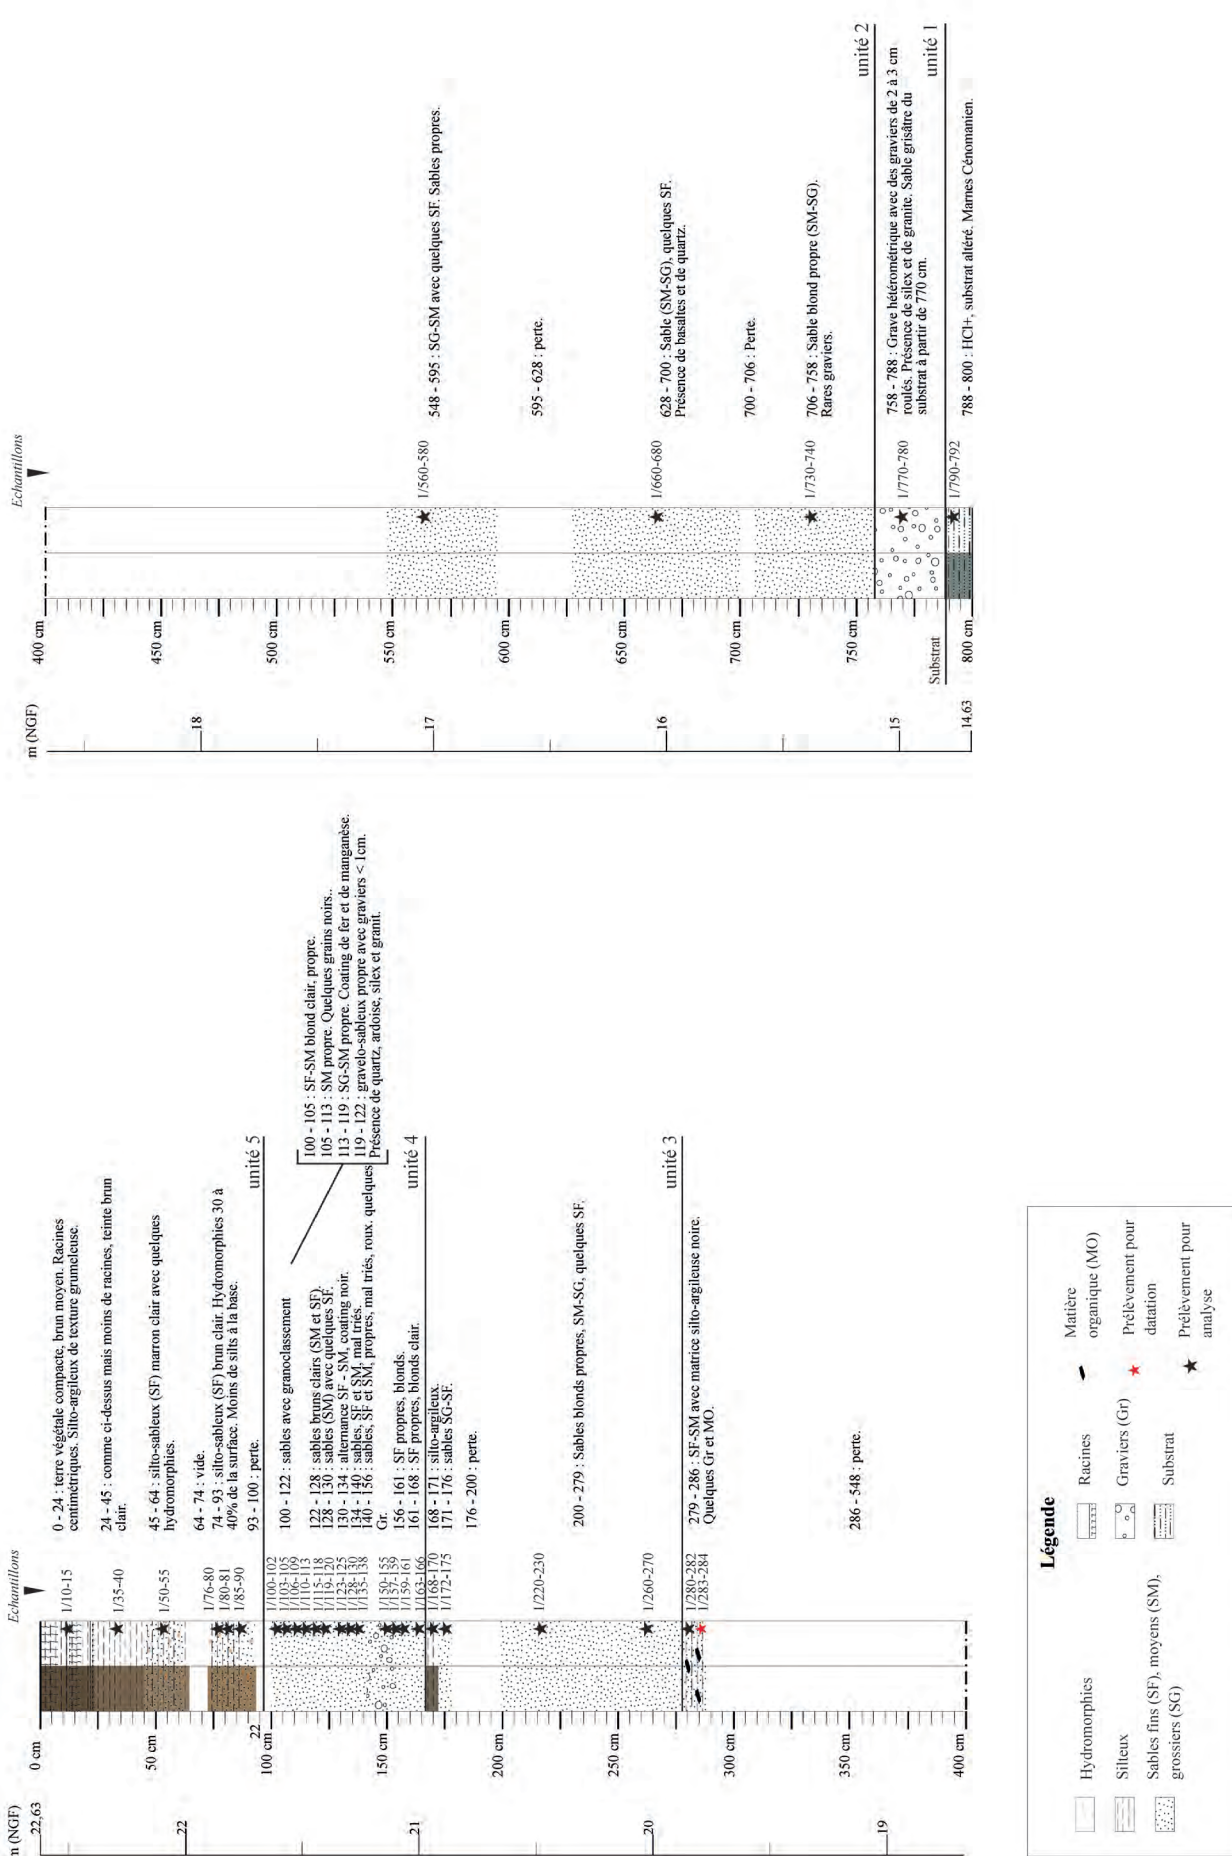
Fig. V-16 – Log du carottage GEN1 © DAO P. Thonniet 2023.

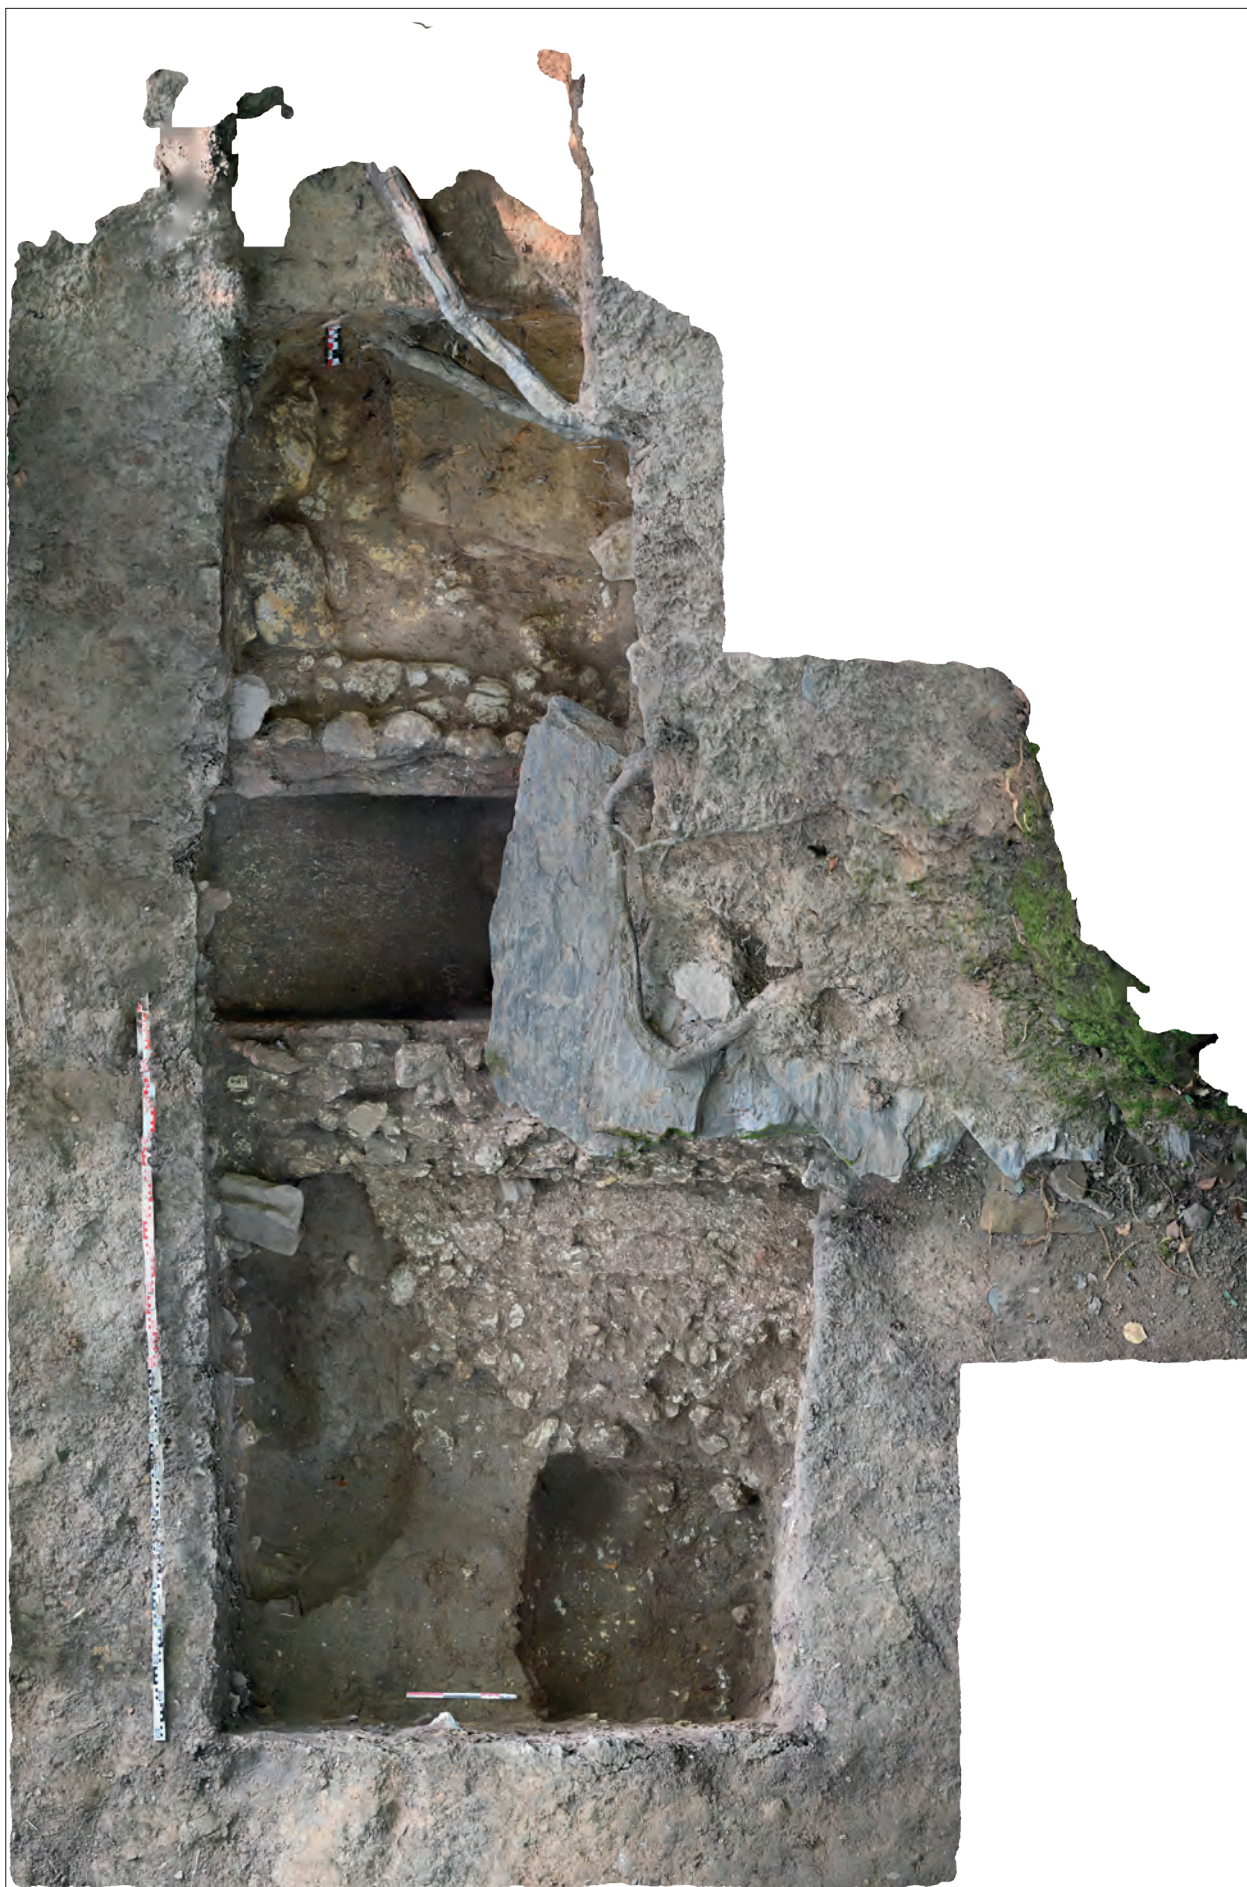
Fig. VI.2-39 - Orthophotographie du tronçon d'aqueduc visible à l'amphithéâtre, vue zénithale à l'échelle 1/10°
© Photogrammétrie D. Morleghem 2023.

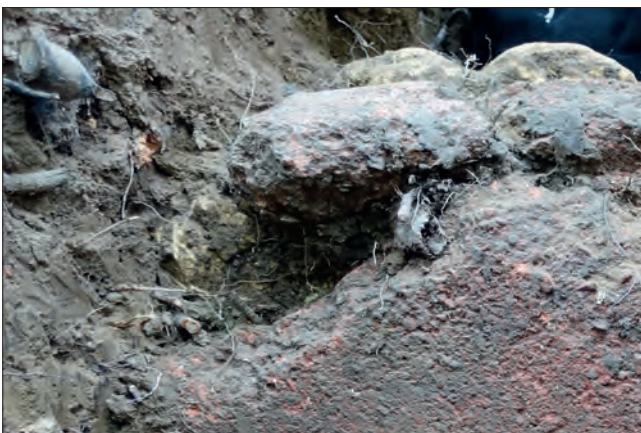
Fig. VI.2-47 - Enduit hydraulique de la paroi sud, UE 10051 © Cliché L. Déodat 2023.

Les deux parements internes du canal ont été enduits d'un mortier hydraulique épais (jusqu'à 5 cm) qui englobe la maçonnerie sur la partie haute, sur une épaisseur de 3,5 à 5 cm (fig. VI.2-47 et 48), formant ainsi un quart-de-rond assez classique pour ce type d'ouvrage (aqueduc de Montjeu à Autun – Borau 2015, p. 51 ; aqueduc de Villedieu-sur-Indre). Tel un solin d'étanchéité, ce dispositif empêche les infiltrations entre l'enduit et le mur du piédroit et renforce ainsi sa solidité. Ces enduits (UE 10051 au sud et 10047 au nord) sont assez homogènes et semblent identiques des deux côtés du canal. Il s'agit d'un béton de tuileau et de gravier, selon la terminologie

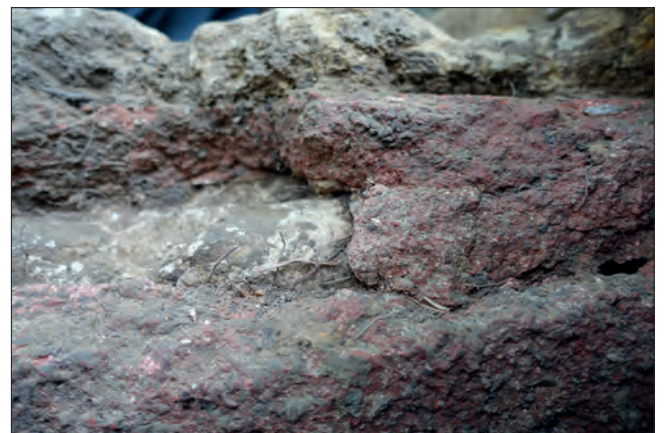
Fig. VI.2-48 - Détail sur le quart-de-rond sud de la paroi : on voit clairement l'enduit qui englobe la maçonnerie © Cliché L. Déodat 2023.

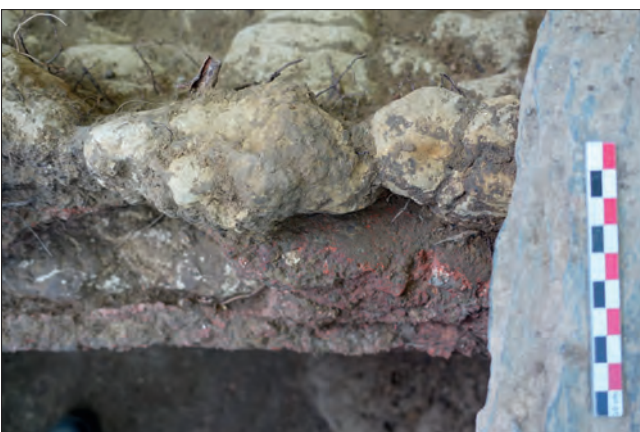
Fig. VI.2-63 – L'assise de moellons intercalée entre le quart-de-rond et les dalles de couverture, côté sud de l'aqueduc © Cliché L. Déodat 2023.

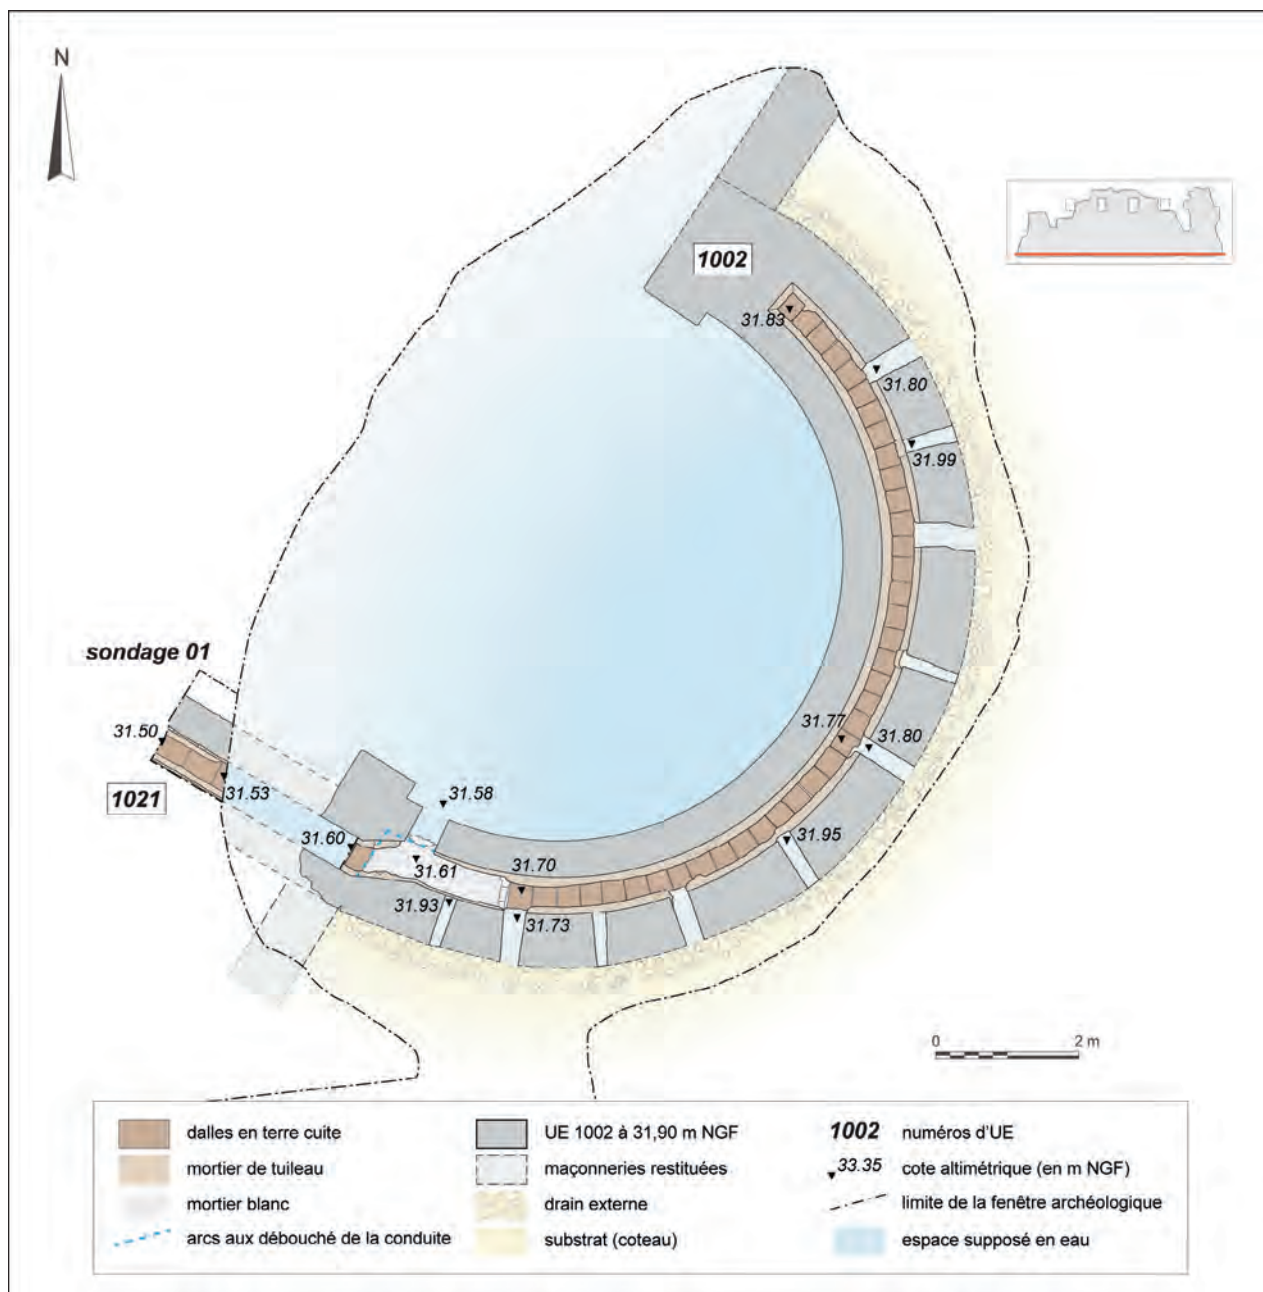
Fig. VI.3-11- Relevé de la conduite inférieure de l'abside 1002 et du canal exutoire vu lors de l'ouverture du sondage 01 en 2022 © DAO X. Favreau, 2023.

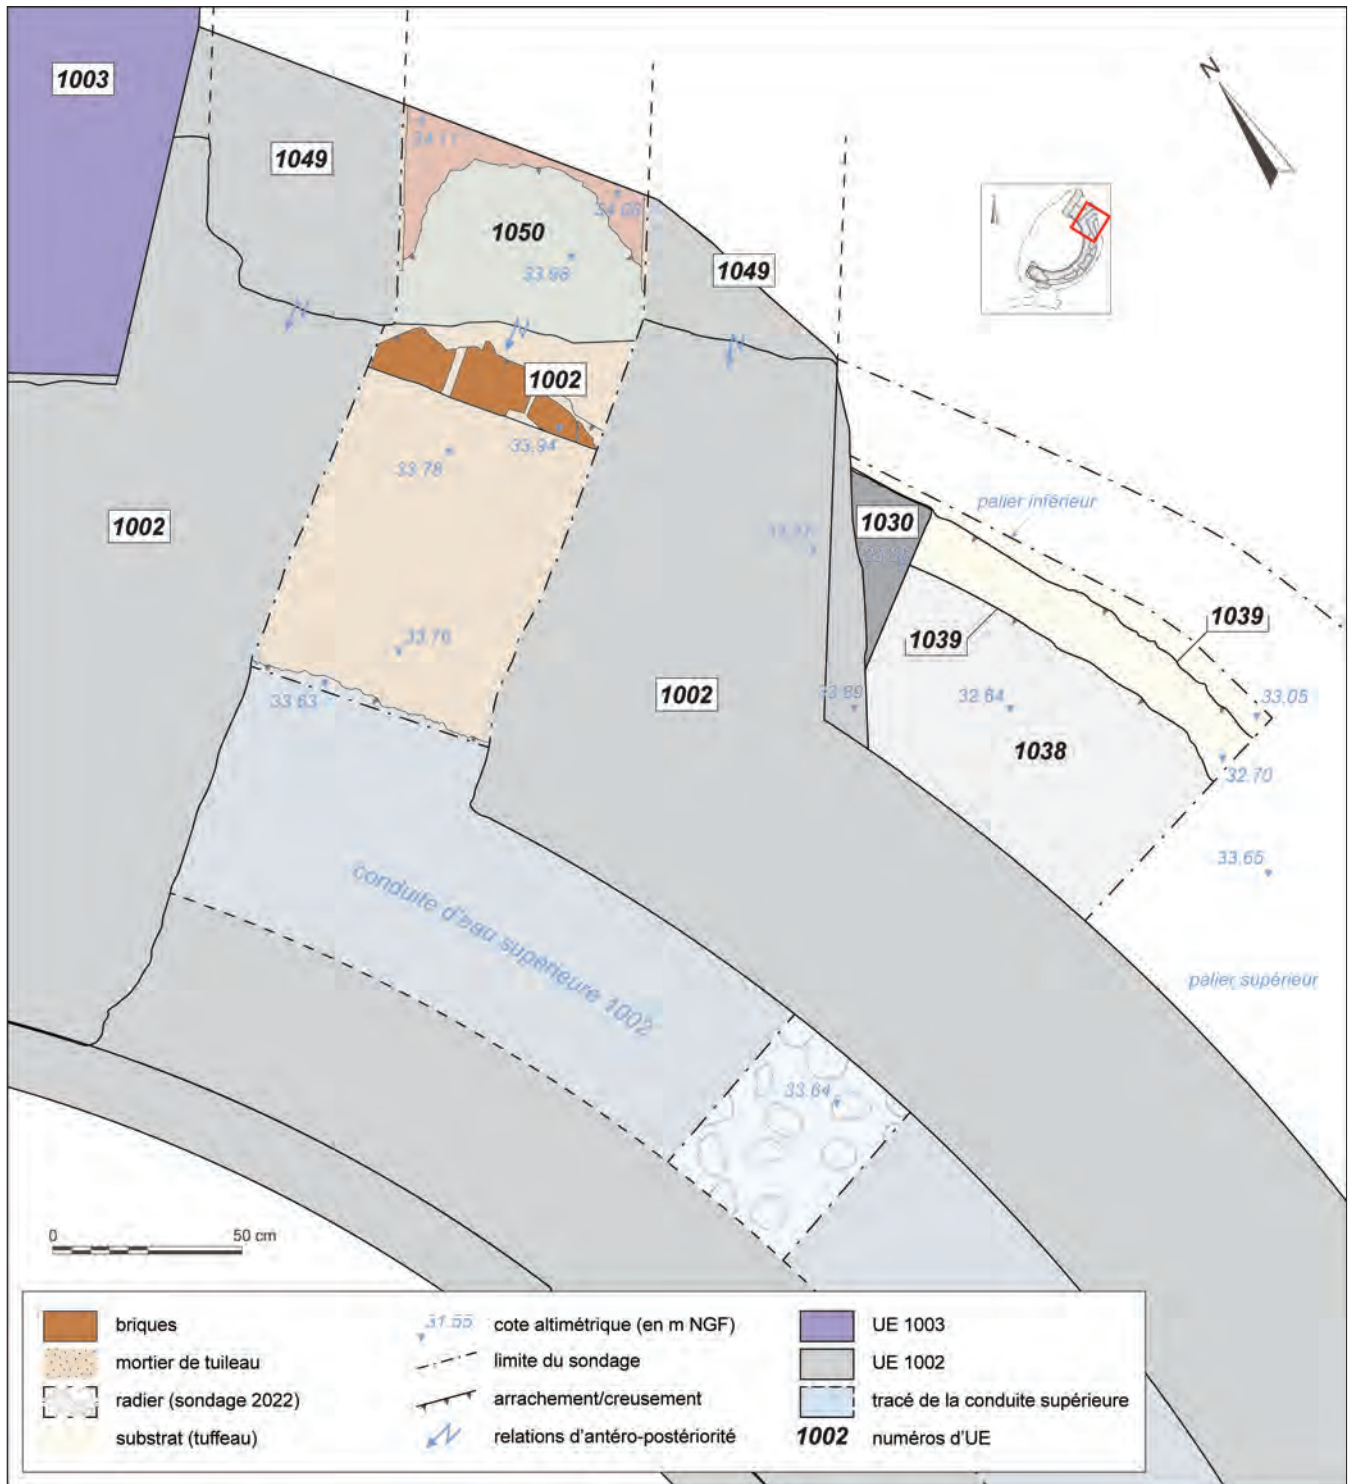
Fig. VI.3-23 – Plan des vestiges observés dans le sondage 05 © DAO X. Favreau, 2023.

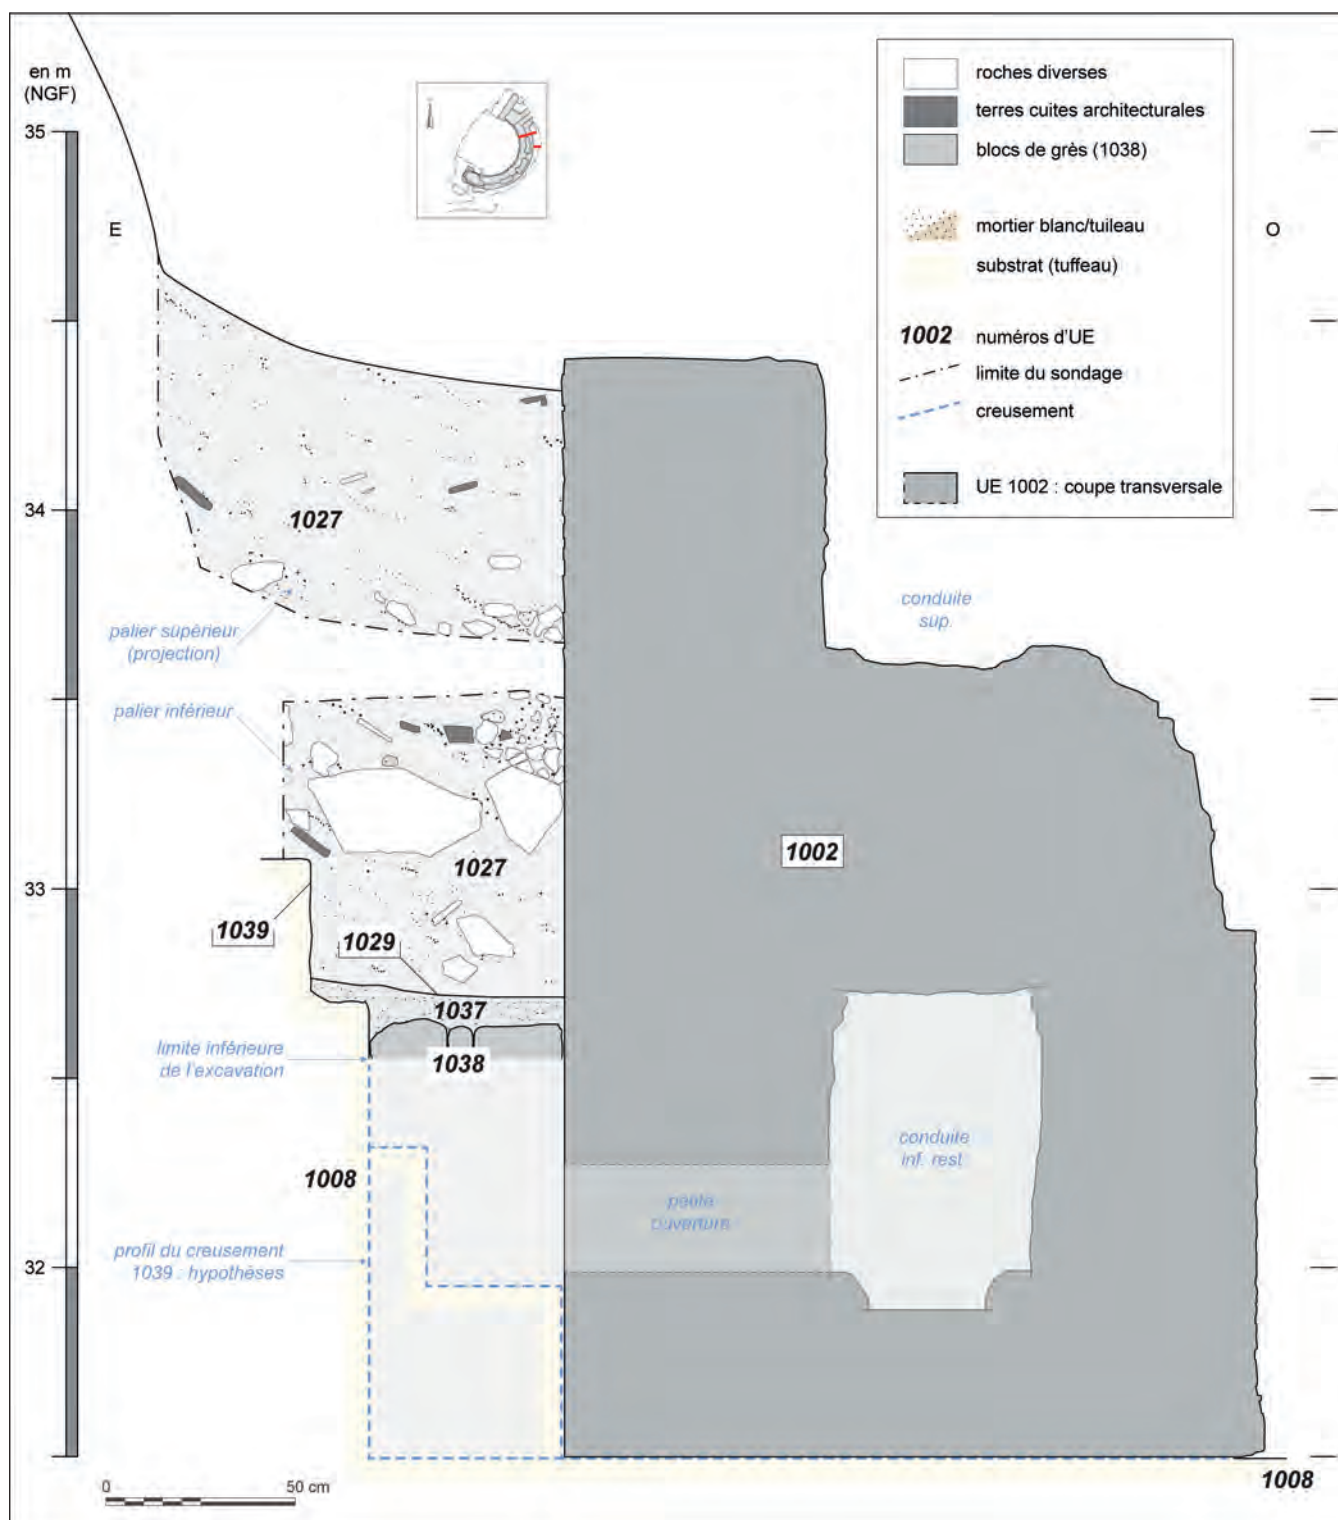
Fig. VI.3-24 – Coupe méridionale du sondage 05. Le palier supérieur est projeté tandis que le palier inférieur et le profil de l'abside 1002 sont représentés sur le même axe © DAO X. Favreau, 2023.

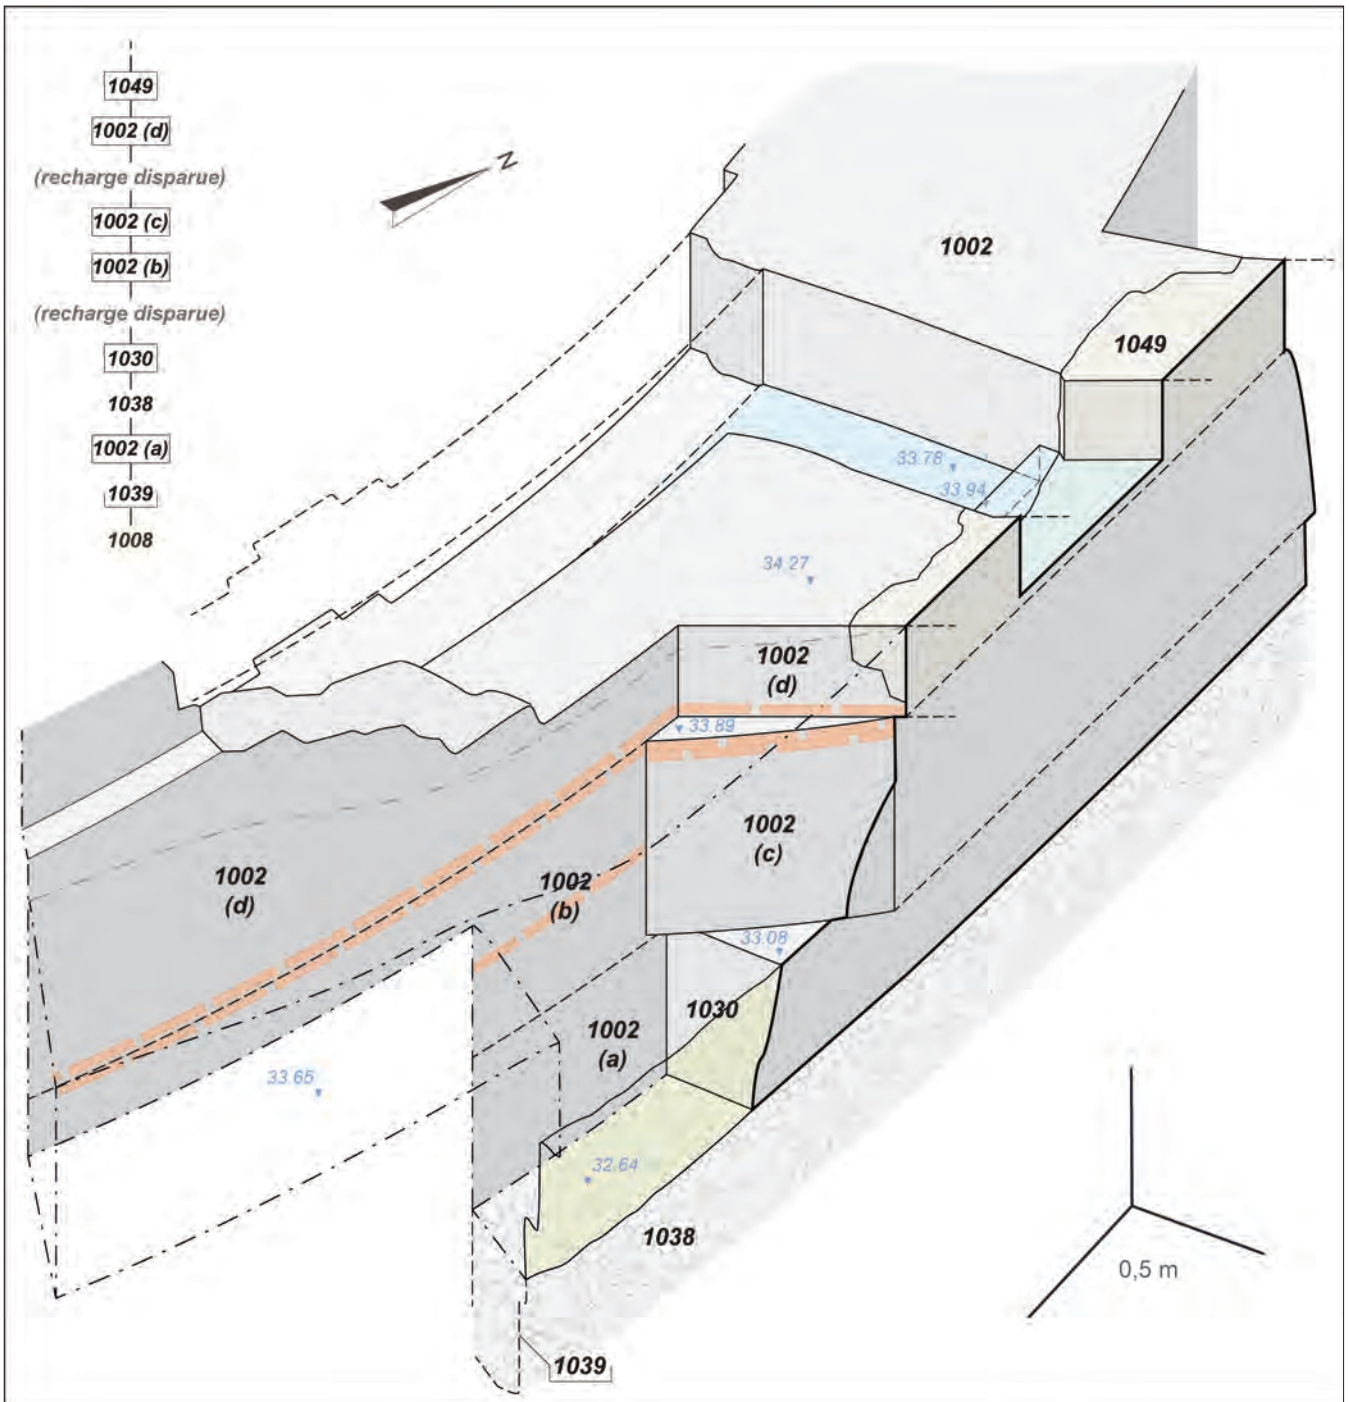
Fig. VI.3-28 – Vue isométrique des vestige bâtis observés dans le sondage 05 © DAO A. Remy, 2023.

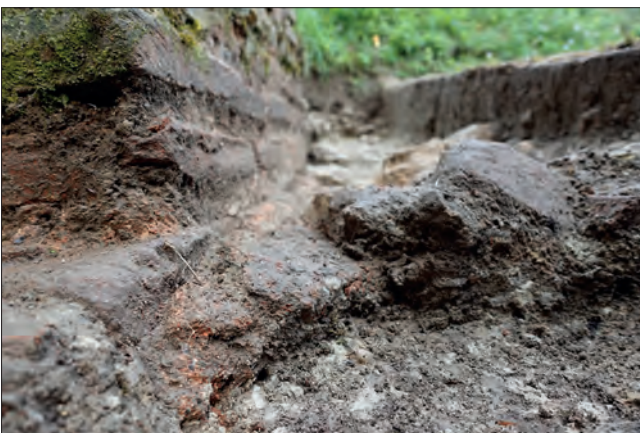
Fig. VI.3-57 – Détail du lambeau de sol 1047 qui vient s'appuyer contre la face interne du massif d'angle sud de l'abside 1002 © Cliché X. Favreau, juin 2023.

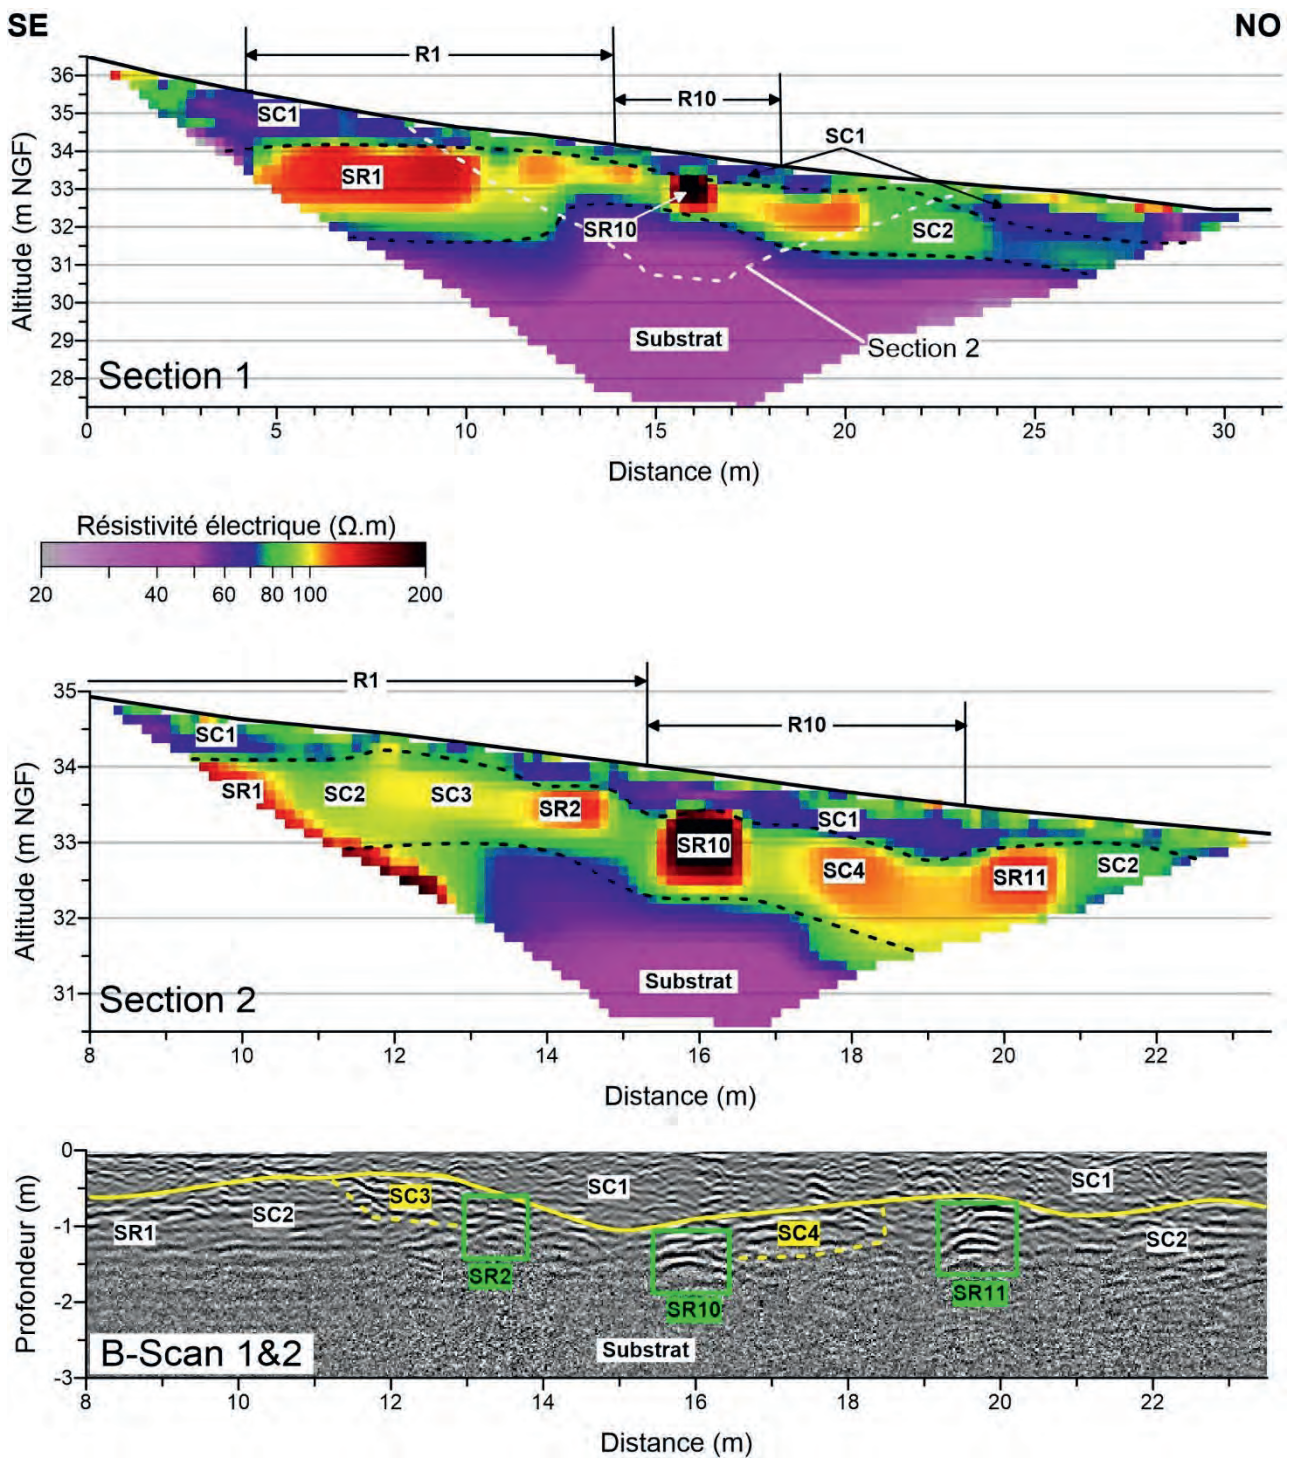
Figure 5 : Sections 1 et 2 et radargrammes B-Scan 1&2 (fréquence 600 MHz) réalisés au Logis de Mardron à Gennes (49). La section 1 a été obtenue avec un écartement inter-électrodes de 0,5 m (profondeur d'investigation maximale de 5 m) et la section 2 a été acquise avec un écartement de 0,25 m (profondeur d'investigation maximale de 2,5 m).

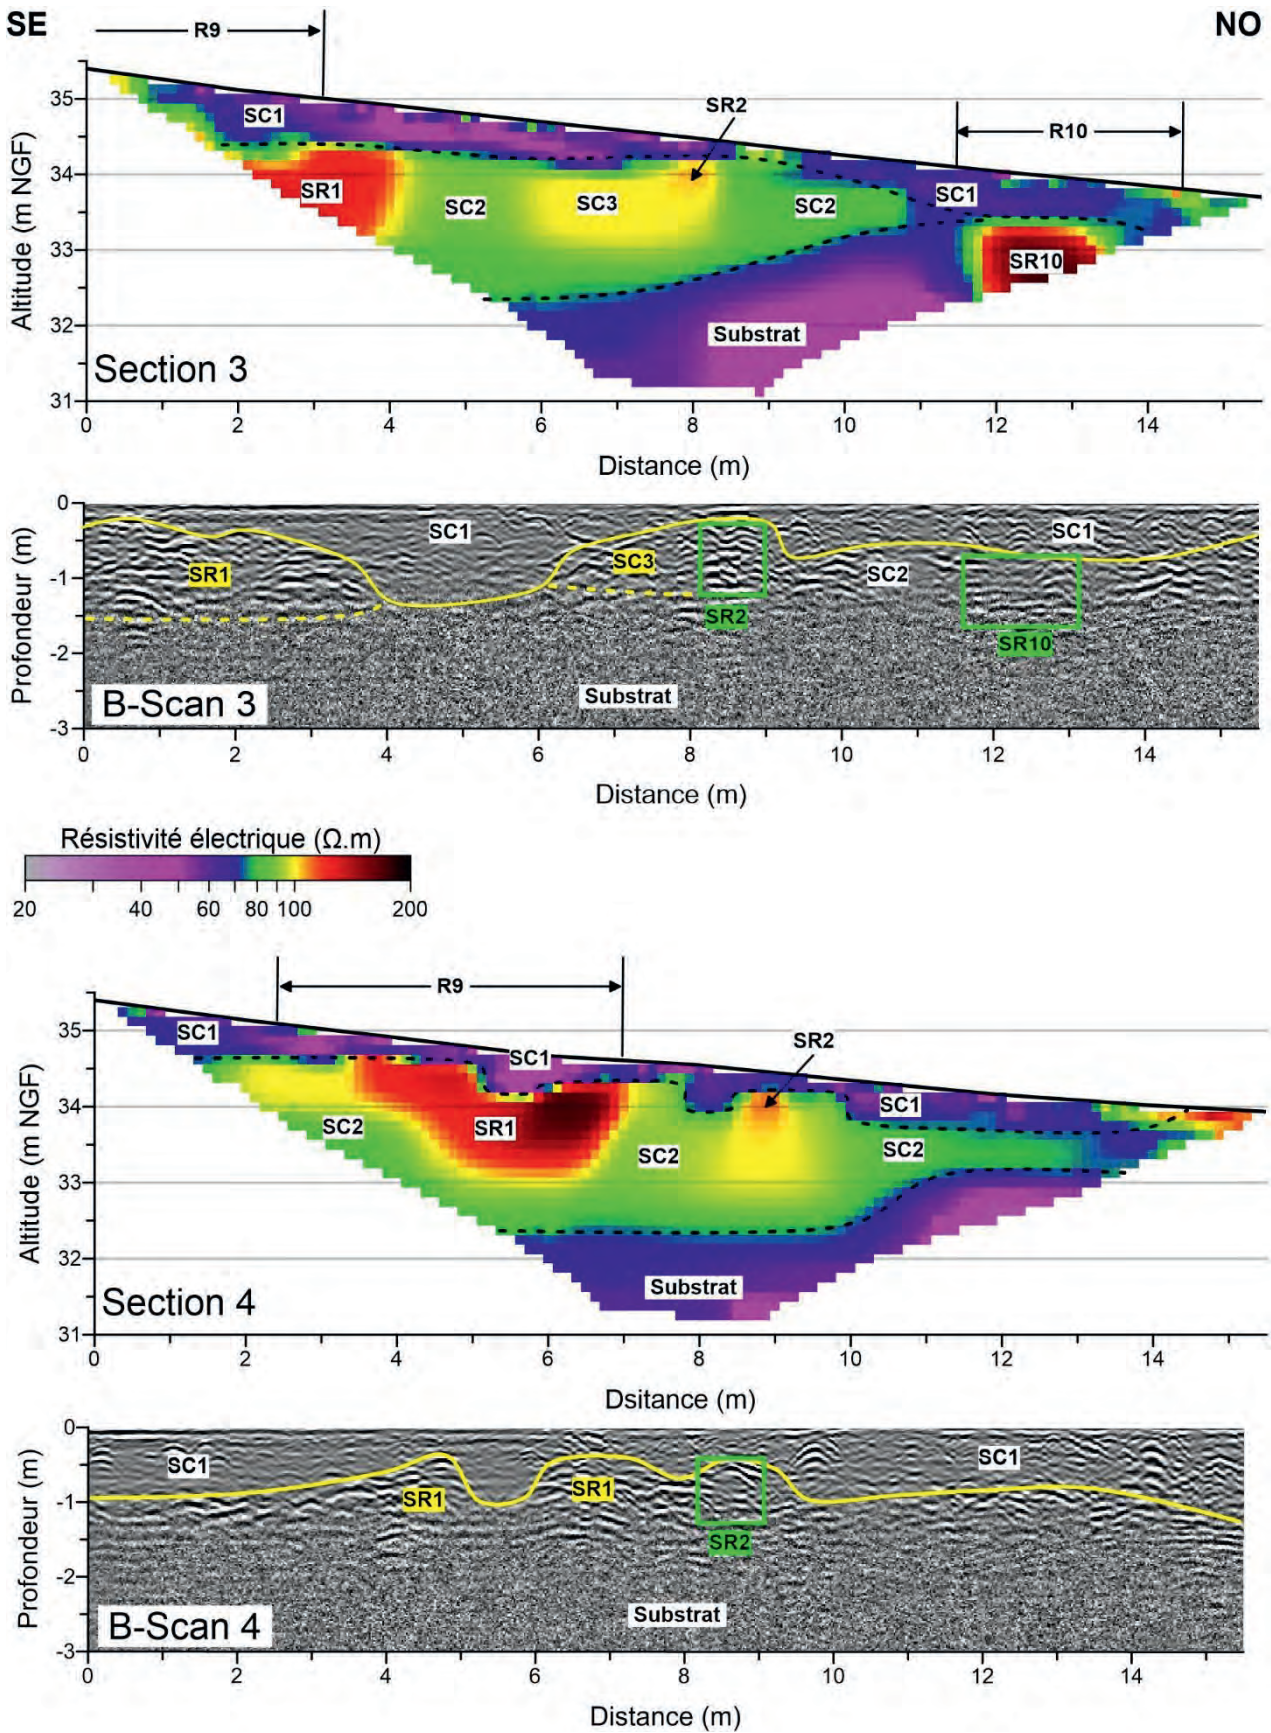
Figure 6 : Sections 3 et 4 et radargrammes B-Scan 3 et B-Scan 4 (fréquence 600 MHz) réalisés au Logis de Mardron à Gennes (49). Les sections 3 et 4 ont été obtenues avec un écartement inter-électrodes de 0,25 m (profondeur d'investigation maximale de 2,5 m).

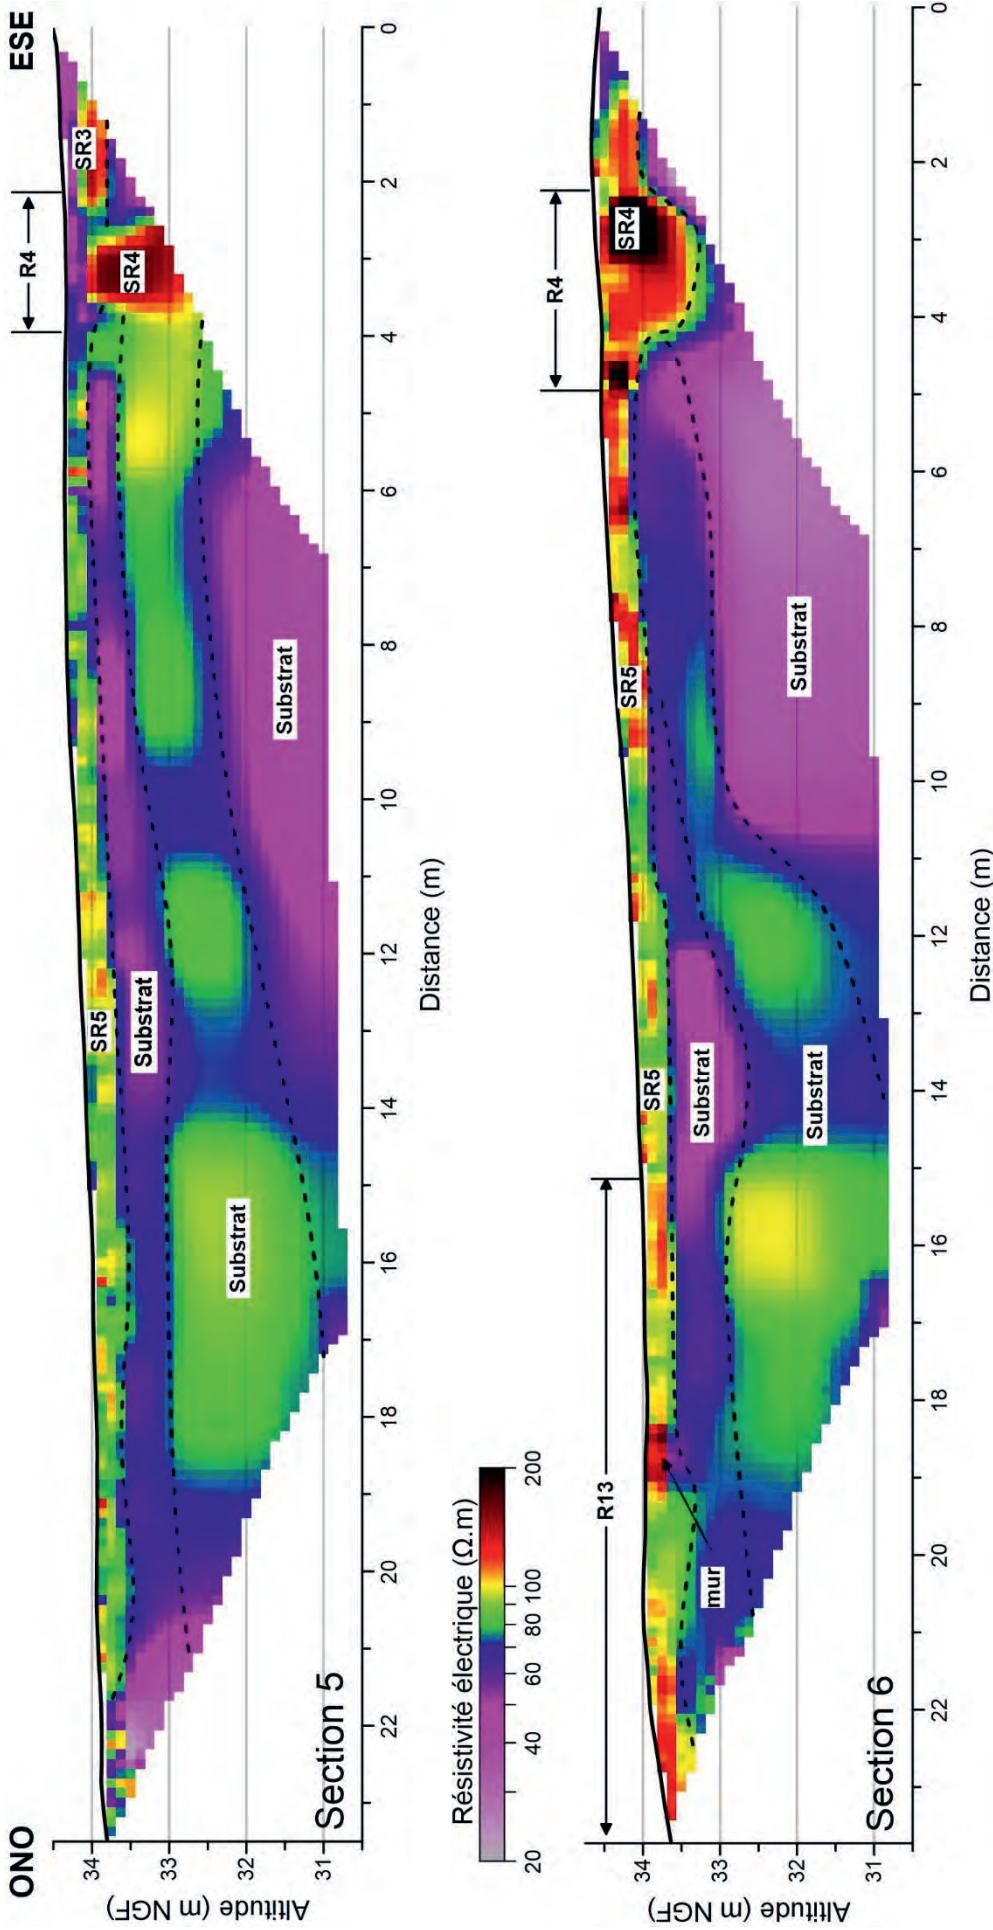
Figure 8 : Sections 5 et 6 réalisées au Logis de Mardron à Gennes (49). Les sections 5 et 6 ont été obtenues avec un écartement inter-électrodes de 0,25 m (profondeur d'investigation maximale de 2,5 m).
