Karine Boulanger

**Note sur un fragment de bordure provenant de la cathédrale de Chartres
conservé à l'atelier Lorin (Chartres)**

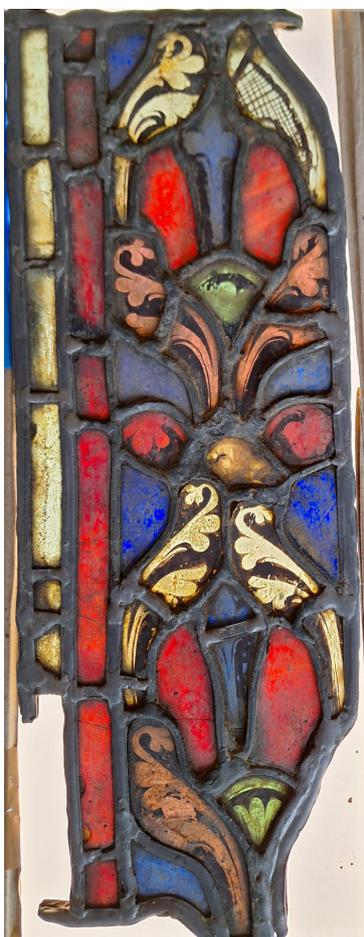
Bordure actuellement à l'atelier Lorin
cliché E. Vally

Cet élément de 40,5 cm de haut sur 14,5 cm de large présente une succession de bouquets de palmettes sur un fond alternativement rouge et bleu, avec d'abord de courtes feuilles rouges recroquevillées autour d'un feuillage jaune, puis deux bouquets de palmettes pourpres dont la partie supérieure se recourbe laissant s'échapper au centre un feuillage vert dont sort une palmette bleue. Sur les palmettes pourpres sont posés deux bouquets de palmettes blanches se rejoignant au-dessus de la palmette bleue. À gauche se trouvent encore les restes de deux filets rouge et blanc. Les plombs sont des plombs médiévaux, sans doute du XIII^e siècle : fins, légèrement bombés, non étirés. On note des lacunes en bas et en haut à droite, ainsi que des plombs de casse et un bouchetrou en haut, issus d'une grisaille incolore elle-aussi du XIII^e siècle.

Le fragment de bordure actuellement conservé à l'atelier Lorin provient donc de la baie 14. Il se trouvait dans les parties basses du vitrail et fut démonté, avec treize autres panneaux en 1791, puis réemployé dans le haut de la baie 1. Il y demeura jusqu'à la restauration de ce vitrail par Lorin en 1921, et fut conservé à l'atelier jusqu'à nos jours. Cet élément est d'un grand intérêt historique et patrimonial : en très bon état, malgré quelques lacunes, il présente encore son réseau de plombs d'origine, alors que tous les autres panneaux de la baie 14 ont été remis en plombs.

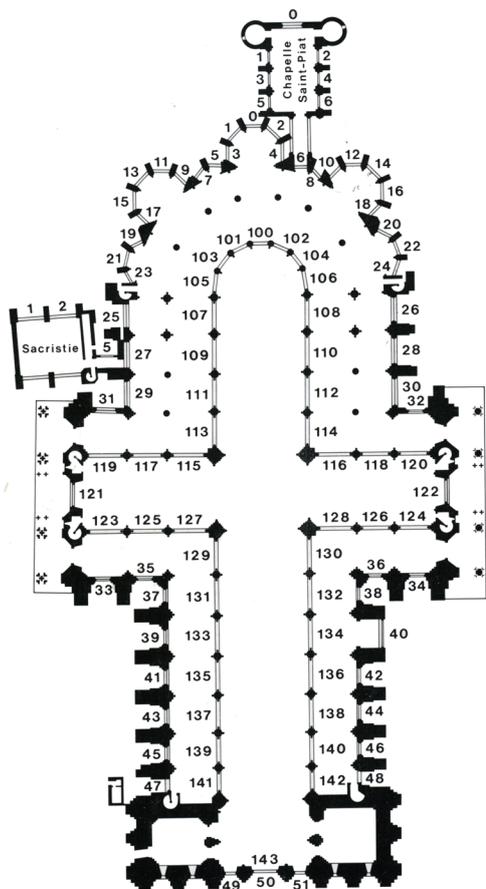
Plan de la cathédrale de Chartres avec numérotation des baies
C. Drouard, Centre André Chastel

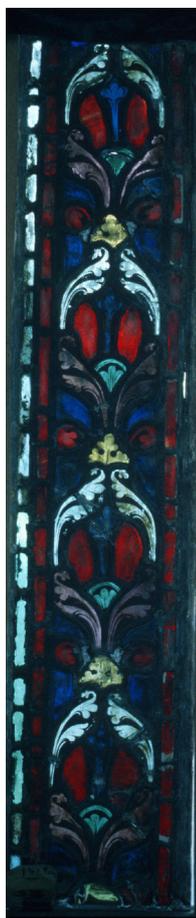
Un panneau de bordure de la baie 14
cliché Centre André Chastel

Cette bordure provient de la baie 14 de la cathédrale de Chartres, située dans la première chapelle rayonnante côté sud, représentant l'histoire et les miracles de saint Nicolas. Le motif et les couleurs, les détails de la peinture avec le sommet des palmettes qui rebrique délicatement vers le haut, ainsi que la largeur de la bordure sont identiques. Cette bordure est unique dans la cathédrale et remonte aux années 1210-1220.

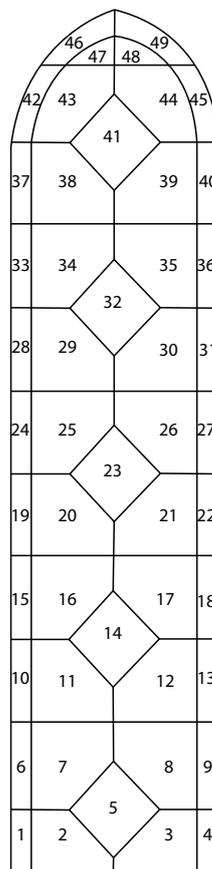
Numérotation des panneaux de la baie 14
K. Boulanger, Centre André Chastel

La baie 14, de nouveau restaurée en 1997 par Michel Petit⁶, nous est donc parvenue dans l'état de 1924. La critique d'authenticité réalisée par Claudine Lautier lors de la dernière restauration montre que les panneaux 1 à 13 sont entièrement modernes. Les panneaux de bordure anciens n'ont pas de lacunes ni de parties reprises dans les années 1920. Le panneau de bordure actuellement à l'atelier Lorin n'a donc pas été extrait du vitrail lors des restaurations de 1921 et 1924 : c'est le vestige de l'un des panneaux inférieurs du vitrail démontés en 1791.

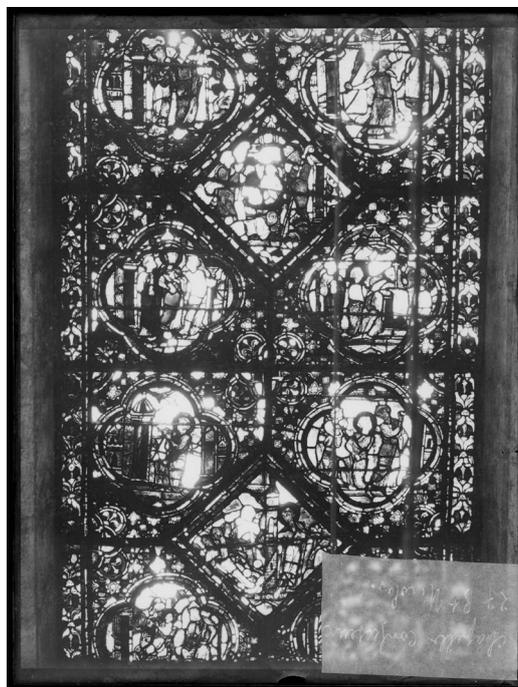
Bas de la baie 14 avant 1924
cliché Etienne Houvet, arch. dép. Eure-et-Loir, 41 Fi 1256

En 1791, l'architecte Morin procéda à des remaniements dans l'église et plaça plusieurs retables dans les chapelles. Ces dispositions entraînèrent certainement le démontage des parties basses de plusieurs verrières². On ôta ainsi les deux registres inférieurs du vitrail de la baie 14 et on mura le bas de l'ouverture ainsi dégagée. Cet état, attesté par les descriptions de Guilhermy et de l'abbé Bulteau, perdura jusque dans les années 1920, comme le montre un cliché d'Etienne Houvet³. Il est probable que les panneaux démontés, ou au moins une partie d'entre eux, furent conservés pour être réemployés dans d'autres baies ayant perdu des pièces ou des panneaux entiers.

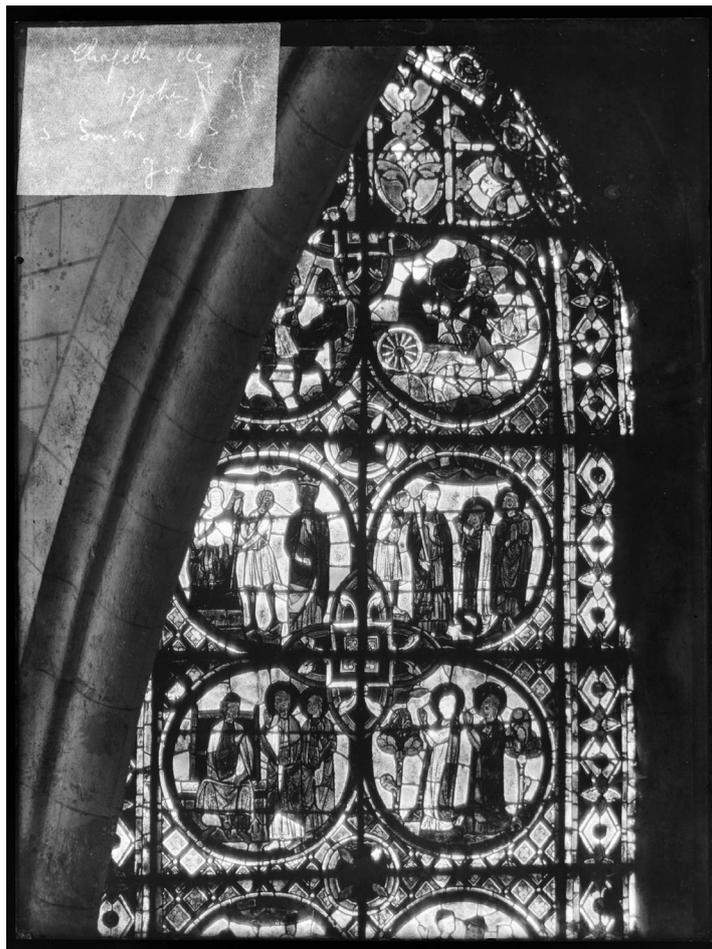
Haut de la baie 1 avant 1921
cliché Etienne Houvet, arch.
dép. Eure-et-Loir, 41 Fi 976

Les panneaux retirés d'un certain nombre de verrières en 1791 furent en partie réemployés dans d'autres vitraux lacunaires de la cathédrale. En effet, les clichés d'Etienne Houvet, témoignant de l'état des verrières avant leur restauration, montrent que plusieurs d'entre elles présentaient des panneaux réemployés, issus d'autres vitraux. La restauration des baies basses fut entreprise tardivement, après celle des baies hautes. On procéda baie par baie, en retirant ce qui n'appartenait pas au vitrail d'origine et en complétant les manques avec des créations. Plusieurs de ces éléments sont identifiables sur les clichés avant restauration, en particulier des morceaux de bordure qui avaient été utilisés pour vitrer le sommet de la verrière de saint Simon et saint Jude (baie 1)⁷. Le cliché d'Etienne Houvet ne montre malheureusement que la partie droite du haut de la baie 1 avant restauration, mais Yves Delporte atteste que le morceau de bordure de la baie 14 s'y trouvait bien⁸. Il devait être dans la partie gauche du cintre, celle qui n'apparaît pas sur le cliché. En effet, Delaporte relate que ce fragment fut déposé par Lorin quand il restaura le vitrail de saint Simon et saint Jude en 1921, comme les autres remplois de la baie, et qu'il fut conservé à l'atelier.
