Note sur un fragment de bordure provenant de la cathédrale de Chartres conservé à l'atelier Lorin (Chartres)

Karine Boulanger

**Note sur un fragment de bordure provenant de la cathédrale de Chartres
conservé à l'atelier Lorin (Chartres)**

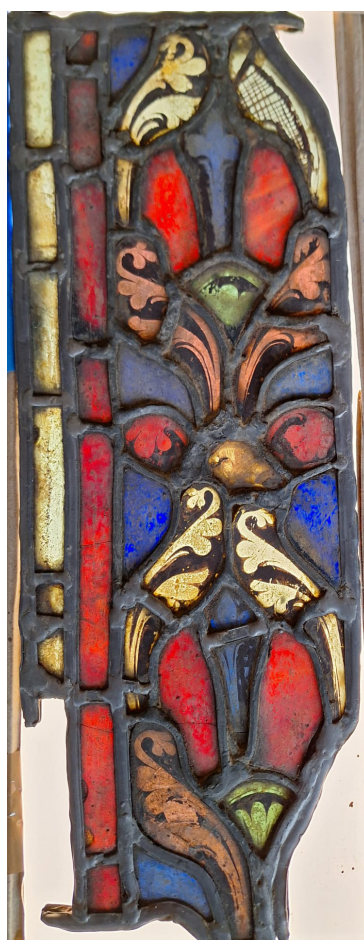
Bordure actuellement à l'atelier Lorin
cliché E. Vally

Cet élément de 40,5 cm de haut sur 14,5 cm de large présente une succession de bouquets de palmettes sur un fond alternativement rouge et bleu, avec d'abord de courtes feuilles rouges recroquevillées autour d'un feuillage jaune, puis deux bouquets de palmettes pourpres dont la partie supérieure se recourbe laissant s'échapper au centre un feuillage vert dont sort une palmette bleue. Sur les palmettes pourpres sont posés deux bouquets de palmettes blanches se rejoignant au-dessus de la palmette bleue. À gauche se trouvent encore les restes de deux filets rouge et blanc. Les plombs sont des plombs médiévaux, sans doute du XIII^e siècle : fins, légèrement bombés, non étirés. On note des lacunes en bas et en haut à droite, ainsi que des plombs de casse et un bouchetrou en haut, issus d'une grisaille incolore elle-aussi du XIII^e siècle.

Cette bordure provient de la baie 14 de la cathédrale de Chartres, située dans la première chapelle rayonnante côté sud, représentant l'histoire et les miracles de saint Nicolas. Le motif et les couleurs, les détails de la peinture avec le sommet des palmettes qui rebrique délicatement vers le haut, ainsi que la largeur de la bordure sont identiques. Cette bordure est unique dans la cathédrale et remonte aux années 1210-1220.

Le fragment de bordure actuellement conservé à l'atelier Lorin provient donc de la baie 14. Il se trouvait dans les parties basses du vitrail et fut démonté, avec treize autres panneaux en 1791, puis réemployé dans le haut de la baie 1. Il y demeura jusqu'à la restauration de ce vitrail par Lorin en 1921, et fut conservé à l'atelier jusqu'à nos jours. Cet élément est d'un grand intérêt historique et patrimonial : en très bon état, malgré quelques lacunes, il présente encore son réseau de plombs d'origine, alors que tous les autres panneaux de la baie 14 ont été remis en plombs.

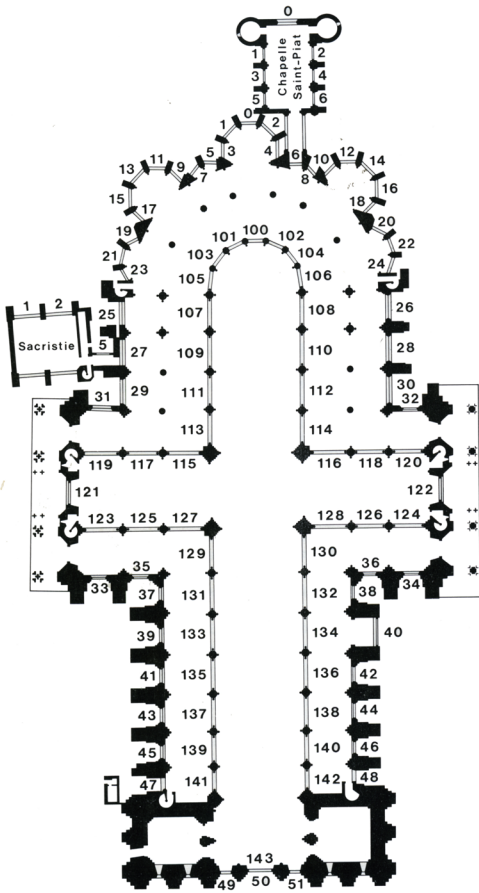
Plan de la cathédrale de Chartres avec numérotation des baies
C. Drouard, Centre André Chastel

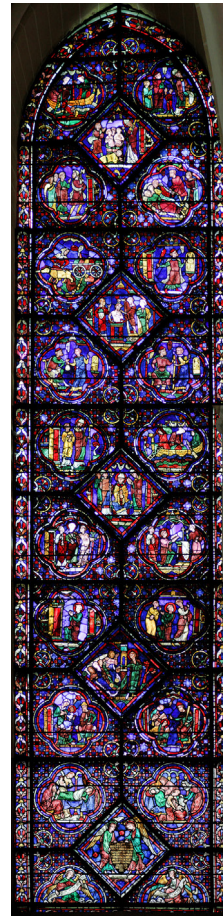
Vue de la baie 14
cliché Wikimedia Commons

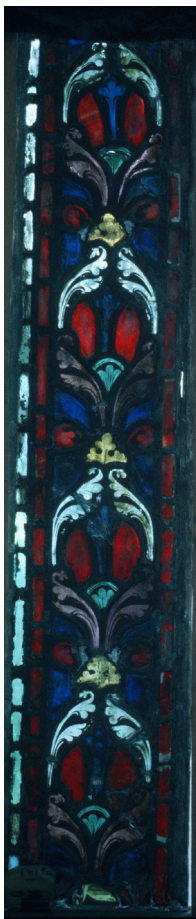
Un panneau de bordure de la baie 14
cliché Centre André Chastel

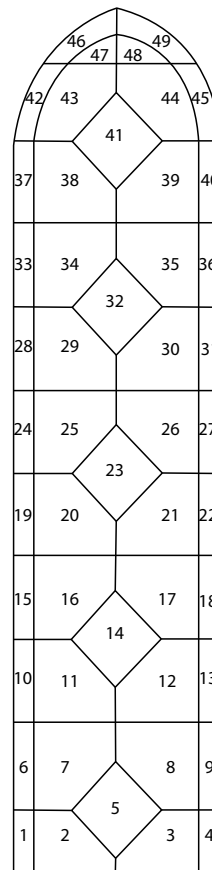
Numérotation des panneaux de la baie 14
K. Boulanger, Centre André Chastel

La baie 14, de nouveau restaurée en 1997 par Michel Petit⁶, nous est donc parvenue dans l'état de 1924. La critique d'authenticité réalisée par Claudine Lautier lors de la dernière restauration montre que les panneaux 1 à 13 sont entièrement modernes. Les panneaux de bordure anciens n'ont pas de lacunes ni de parties reprises dans les années 1920. Le panneau de bordure actuellement à l'atelier Lorin n'a donc pas été extrait du vitrail lors des restaurations de 1921 et 1924 : c'est le vestige de l'un des panneaux inférieurs du vitrail démontés en 1791.

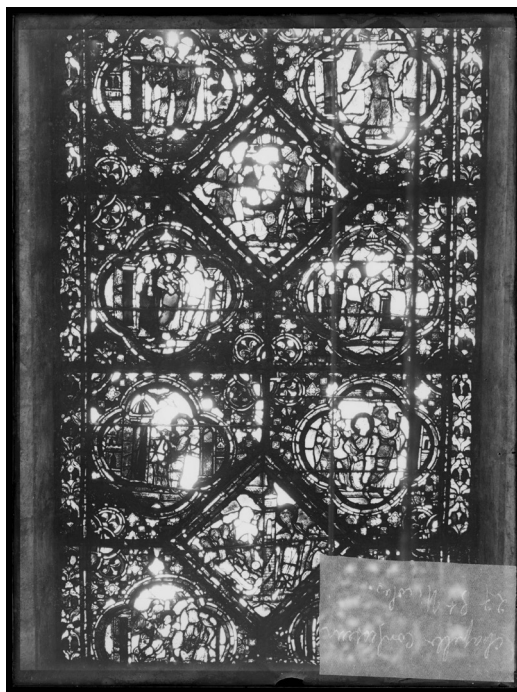
Bas de la baie 14 avant 1924
cliché Etienne Houvet, arch. dép. Eure-et-Loir, 41 Fi 1256

En 1791, l'architecte Morin procéda à des remaniements dans l'église et plaça plusieurs retables dans les chapelles. Ces dispositions entraînèrent certainement le démontage des parties basses de plusieurs verrières². On ôta ainsi les deux registres inférieurs du vitrail de la baie 14 et on mura le bas de l'ouverture ainsi dégagée. Cet état, attesté par les descriptions de Guilhermy et de l'abbé Bulteau, perdura jusque dans les années 1920, comme le montre un cliché d'Etienne Houvet³. Il est probable que les panneaux démontés, ou au moins une partie d'entre eux, furent conservés pour être réemployés dans d'autres baies ayant perdu des pièces ou des panneaux entiers.

En 1921, l'atelier Gaudin restaura le vitrail et le remit en plombs mais le remonta tel quel, sans changer l'ordre des panneaux ni compléter le bas, puisque la partie inférieure l'ouverture restait murée⁴. Trois ans plus tard, en 1924, on obtint des fonds pour rouvrir le bas de la baie et compléter le vitrail. Le travail fut confié à l'atelier Lorin qui réalisa treize nouveaux panneaux et modifia, sans doute sous l'égide d'Yves Delaporte, l'ordre des panneaux anciens⁵.

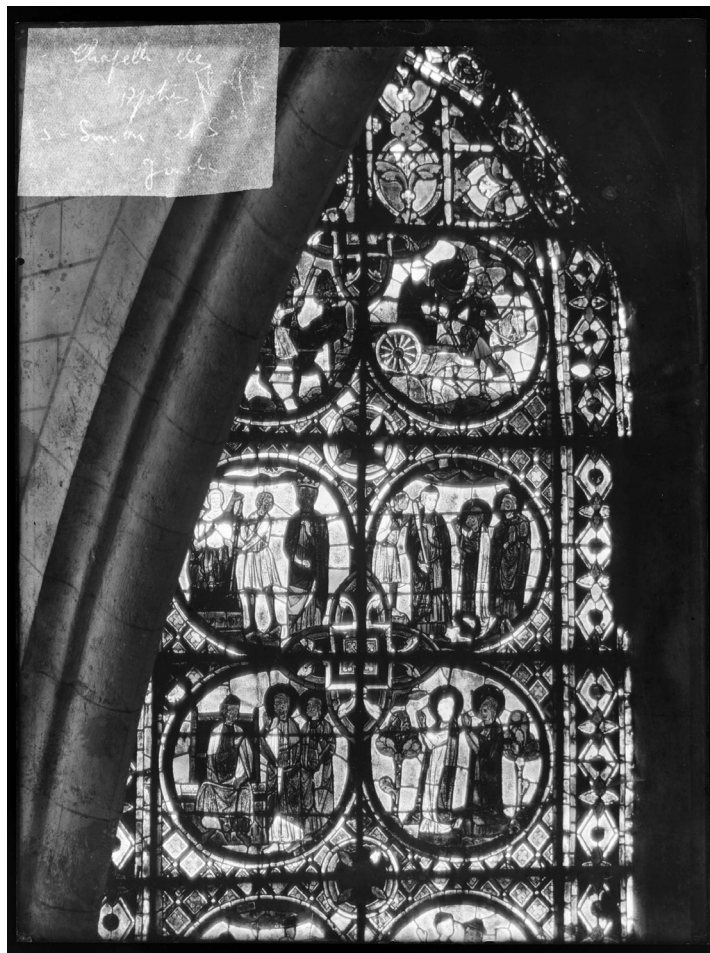
Haut de la baie 1 avant 1921
cliché Etienne Houvet, arch.
dép. Eure-et-Loir, 41 Fi 976

Les panneaux retirés d'un certain nombre de verrières en 1791 furent en partie réemployés dans d'autres vitraux lacunaires de la cathédrale. En effet, les clichés d'Etienne Houvet, témoignant de l'état des verrières avant leur restauration, montrent que plusieurs d'entre elles présentaient des panneaux réemployés, issus d'autres vitraux. La restauration des baies basses fut entreprise tardivement, après celle des baies hautes. On procéda baie par baie, en retirant ce qui n'appartenait pas au vitrail d'origine et en complétant les manques avec des créations. Plusieurs de ces éléments sont identifiables sur les clichés avant restauration, en particulier des morceaux de bordure qui avaient été utilisés pour vitrer le sommet de la verrière de saint Simon et saint Jude (baie 1)⁷. Le cliché d'Etienne Houvet ne montre malheureusement que la partie droite du haut de la baie 1 avant restauration, mais Yves Delporte atteste que le morceau de bordure de la baie 14 s'y trouvait bien⁸. Il devait être dans la partie gauche du cintre, celle qui n'apparaît pas sur le cliché. En effet, Delaporte relate que ce fragment fut déposé par Lorin quand il restaura le vitrail de saint Simon et saint Jude en 1921, comme les autres remplois de la baie, et qu'il fut conservé à l'atelier.
