Integrating archive studies into preventive archaeology: the examples of the Notre-Dame congregation in Lunéville and the Capucins in Embrun

L'intégration des études d'archives en archéologie préventive : les exemples de la congrégation Notre-Dame à Lunéville et des Capucins d'Embrun

Nathalie NICOLAS-GIRARDOT

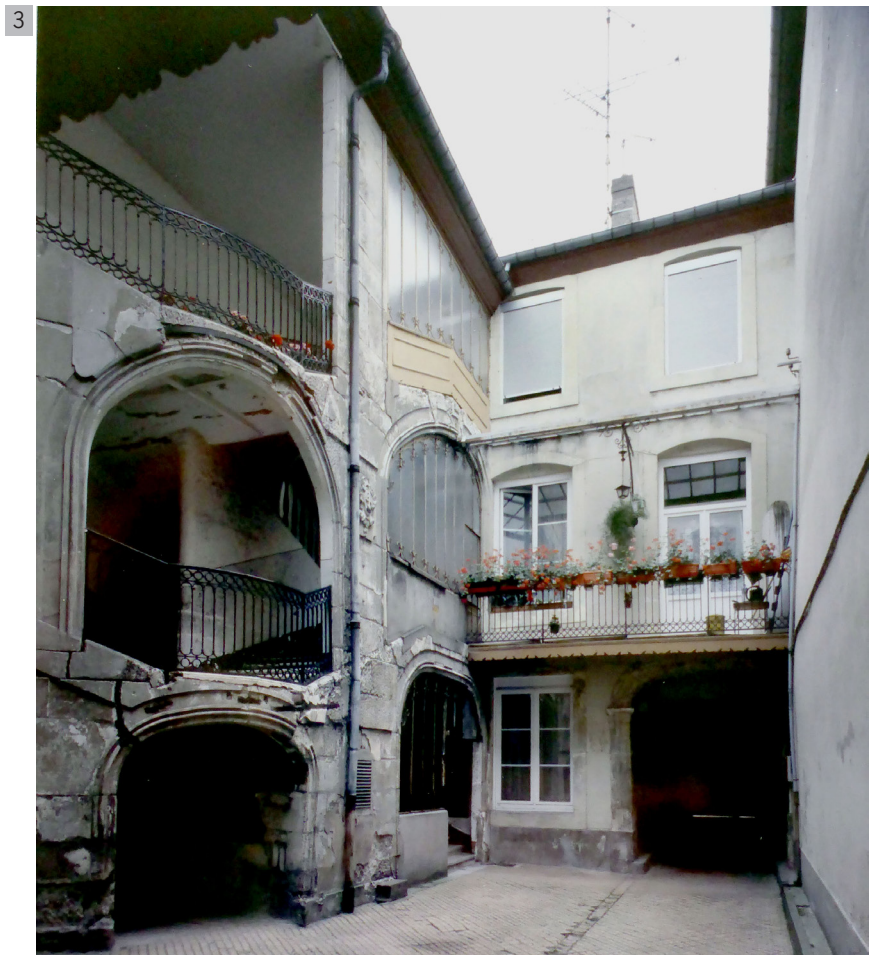
Fig. 3 - Lunéville (54), 45, rue de la République, corps de bâtiment sur rue, façade postérieure, SRI Lorraine, dossier IA00121657. (Cliché A. George, s.d.)

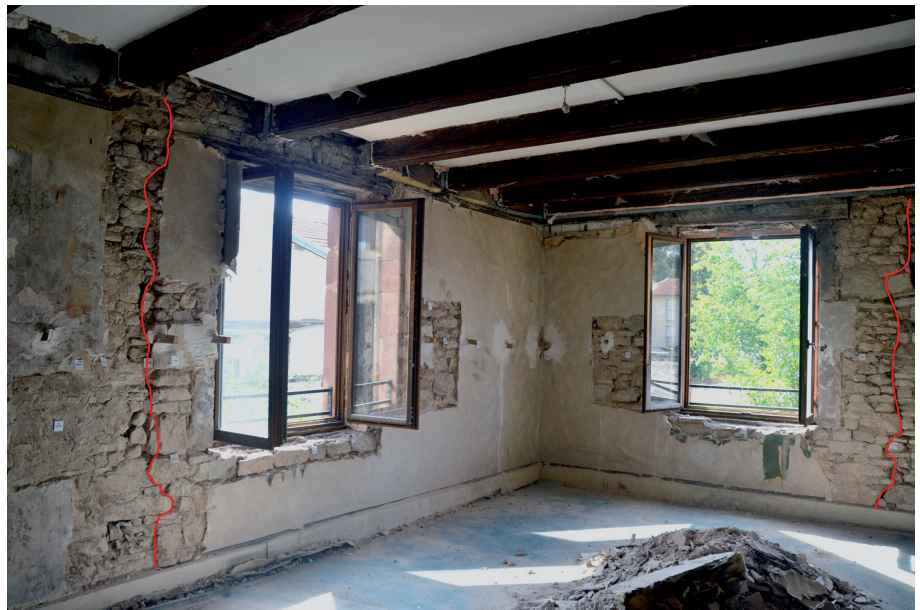
Fig. 11 - Lunéville (54), 37 rue de la République, bâtiment B, R+1, angle sud-ouest, césures verticales dans les murs MR2000 et MR3000. (Cliché : N. Nicolas, Inrap, 2017)

À l'étage, des malfaçons entachent l'angle sud-ouest du bâtiment dont le mur de long-pan est partiellement reconstruit. Deux césures nettes dans les maçonneries intérieures, de part et d'autre des fenêtres situées dans l'angle, témoignent d'une reconstruction de l'angle [fig. 11]. Celle-ci dû intervenir lors de la construction initiale, comme le confirment plusieurs indices comme la section, le profil et la datation des solives employées, ou encore la modénature des fenêtres. Cette reconstruction pourrait avoir été provoquée par un accident de chantier.

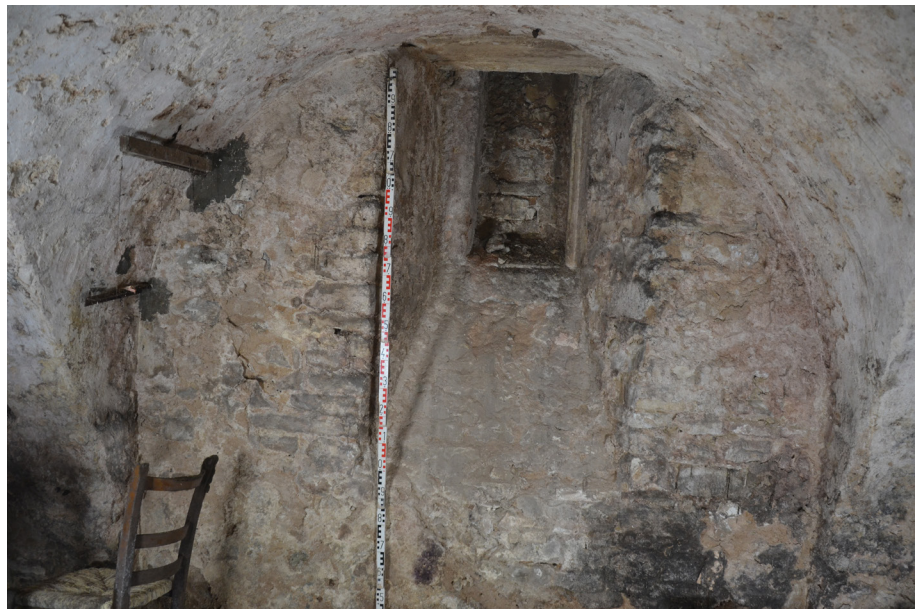
Fig. 12 - Lunéville (54), 41 rue de la République, bâtiment D, cave occidentale, mur latéral est, soupirail. (Cliché : N. Nicolas, Inrap, 2017)

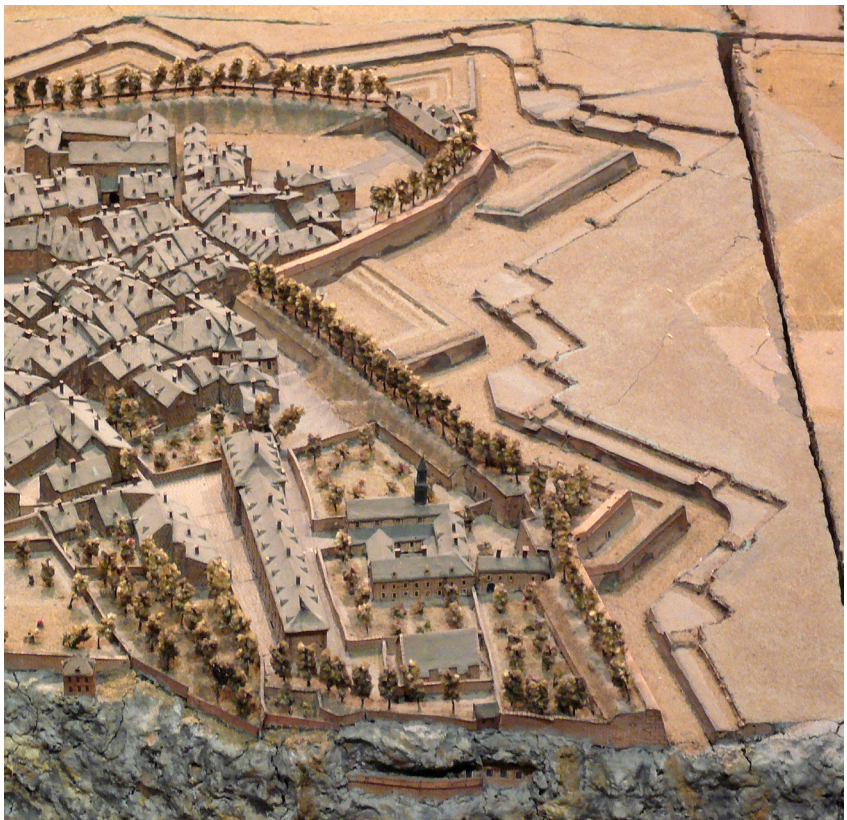
Fig. 14 - Embrun (05), plan-relief d'Embrun (partie est), 1701, espace Delaroché, quartier des Capucins et rempart de la ville (Musée national des Plans-reliefs et Paris, exposition au Grand Palais). (Cliché : N. Nicolas, Inrap, 2017)

En août 1633, Louis XIII les autorise à s'installer à Embrun, *intra muros*, à l'emplacement de la citadelle dont il avait autorisé la destruction en février de la même année [fig. 14]. Les Capucins eurent la possibilité de réemployer les matériaux issus de cette démolition. Mais la construction de l'église n'aurait pas commencé avant 1645, selon les écrits du Père Marcellin Fornier : l'archevêque [Guillaume d'Hugues] « fit commencer le reste du couvent, qu'il continua avec l'église, qu'il fit achever à ses frais » (Fornier, 1890-1892, t. 3, p. 3). En 1683, les Capucins déclarent posséder une église, un cloître et un jardin jouxtant le roc au sud et à l'ouest, les murailles de la ville, à l'est, et le cimetière protestant au nord⁵.

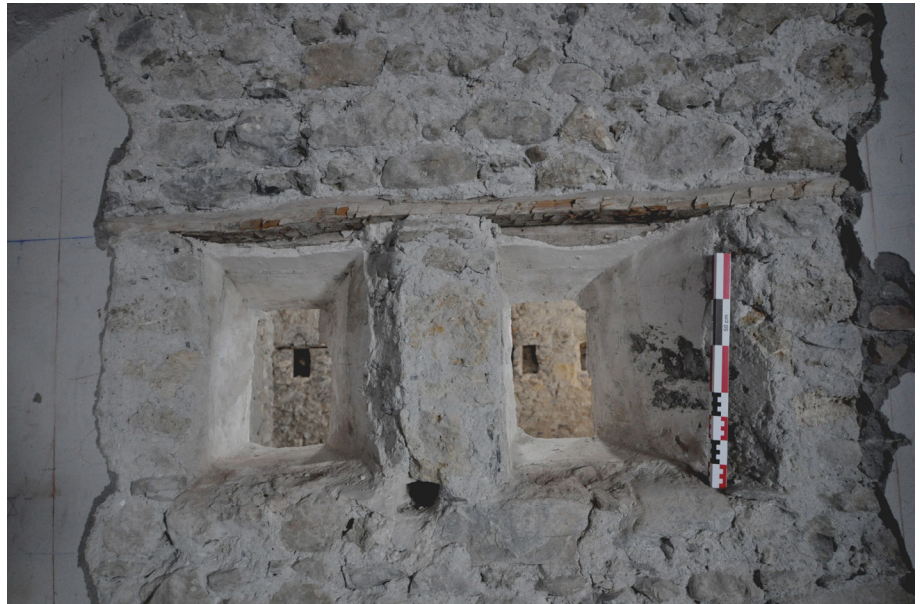
Fig. 19 - Embrun (05), église des Capucins, chœur liturgique, mur nord MR40100, hagioscopes désobstrués. (Cliché : N. Nicolas, Hadès, 2011)

Les vestiges mis au jour lors de la fouille de l'église des Capucins d'Embrun ne s'éloignent pas des « préceptes » du traité d'Antoine de Pordenone. Dans le chœur liturgique, deux portes surmontées de deux fenêtres (fenestrelle et porticine) sont symétriquement disposées de chaque côté de l'autel. S'y ajoutent deux niches, dont l'une au sud, pouvait servir de lavabo [fig. 18]. D'après le traité d'Antoine de Pordenone, les couloirs latéraux disposés de part et d'autre du premier chœur étaient utilisés précisément par une catégorie de la population, nobles ou reclus (« tertiaires ») autorisés à suivre certains offices. Ces couloirs sont même qualifiés de « chœurs des laïcs » dans le modèle de couvent établi par le Père Gerlach en 1955 (P. Gerlach, *De architectuur der Capucijnen*). Or, huit ouvertures en sifflet sont aménagées au nord [fig. 19] et au sud du chœur : asymétriques, elles sont orientées en direction du maître-autel comme Antoine de Pordenone les avait scrupuleusement représentées dans son projet de couvent pour quatorze frères (Cargnoni, 1988-1993, t. 4, planche hors-texte n°20). Ce sont des hagioscopes qui n'avaient d'ailleurs été que partiellement murés. À l'origine, ces ouvertures pouvaient être fermées temporairement par un châssis vitré ou du papier huilé, comme en témoignent les feuillures en plâtre conservées sur certaines d'entre elles⁹. Elles furent également utiles en cas d'épidémie, pour isoler les malades. Conséquence de ce besoin de voir sans être vu, les hagioscopes sont presque toujours des ouvertures biaisées orientées vers le maître-autel (Chatenet & Mignot, 2009).

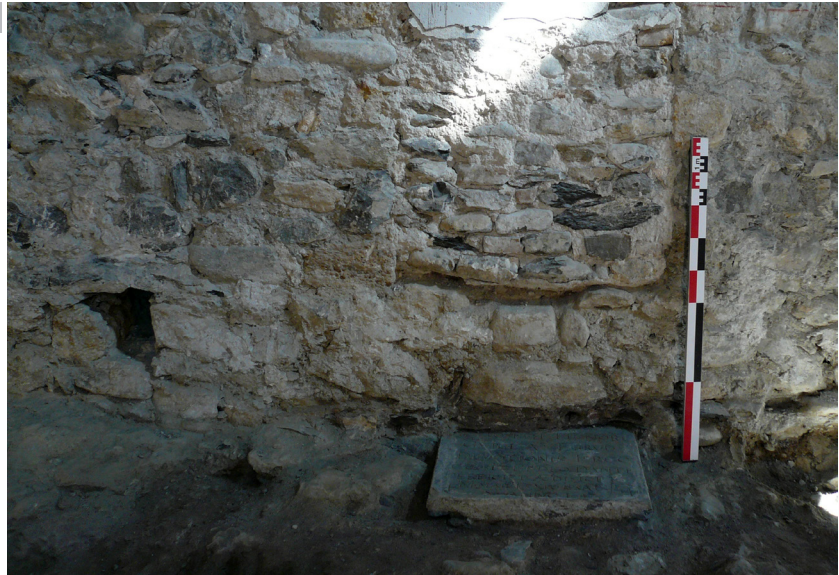
Fig. 21 - Embrun (05), église des Capucins, chœur liturgique, mur oriental MR10100, pierre calcaire avec inscription ou « pierre angulaire » en cours de fouille. (Cliché : N. Nicolas, Hadès, 2011)

Cette construction est scandée par l'installation de la pierre *fondamentale* ou *angulaire* enchâssée sous le mur mitoyen aux deux chœurs, probablement sous le maître-autel (dim : 59 x 49 cm, ép : 6 cm) [fig. 21]. Cette dalle calcaire porte l'inscription gravée :

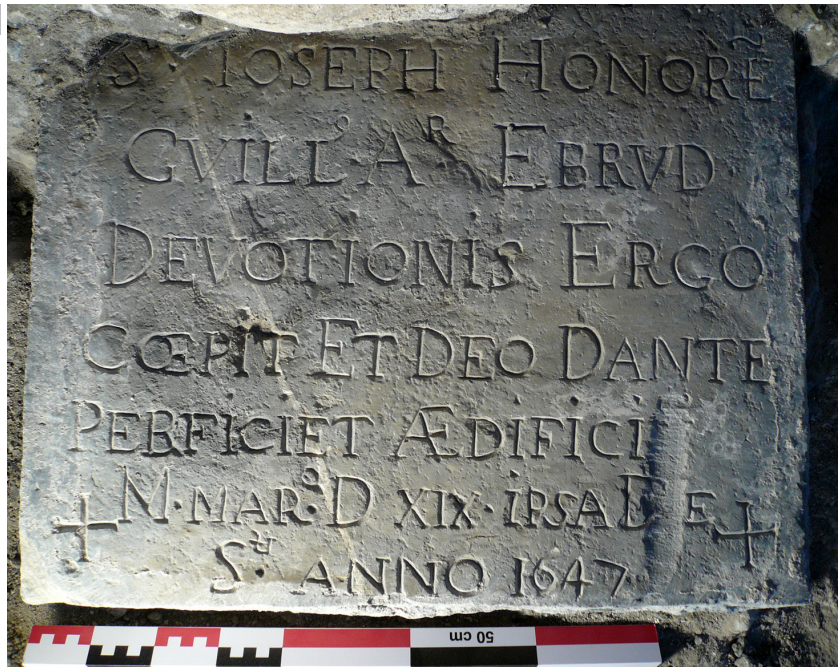
Fig. 22 - Embrun (05), église des Capucins, chœur liturgique, inscription gravée sur la « pierre angulaire ». (DAO : N. Nicolas, Hadès, 2011)

S°(ancto). IOSEPH HONORE(m)
 GUILL(elmus). Ar (archiepiscopus). EBRUD(dunensis)
 DEVOTIONIS ERGO
 CCEPIT ET DEO DANTE
 PERFICIET ÆDIFICI[um]
 M(ense). MAR°(tio). D(ie). XIX. IPSA D[omi]E
 S(anc)ti ANNO 1647.

La traduction est la suivante : « Guillaume, archevêque d'Embrun, a commencé par dévotion cet édifice en l'honneur de saint Joseph et, Dieu aidant, l'achèvera le 19 mars de la sainte année 1647 » [fig. 22]. Deux croix grecques aux extrémités pattées flanquent les angles inférieurs.

Cette inscription précise que la construction de l'édifice (*aedificium*) sera achevée le 19 mars 1647. L'église construite sous l'archiépiscopat de Guillaume d'Hugues est placée sous la protection de saint Joseph. Or, deux confréries éponymes ont adopté ce patronage à Embrun, l'une réunissant des artisans, l'autre consacrée aux malades agonisants, au début du XVI^e siècle (Brès, 1995-1996, p. 49).
