# **Saint-Martin de Savigny :** **archéologie d'un monastère lyonnais**

Histoire monumentale et organisation spatiale des  
édifices cultuels et conventuels (IX<sup>e</sup>-XIII<sup>e</sup> siècle)

Thèse d'archéologie médiévale

Tome 3 : planches

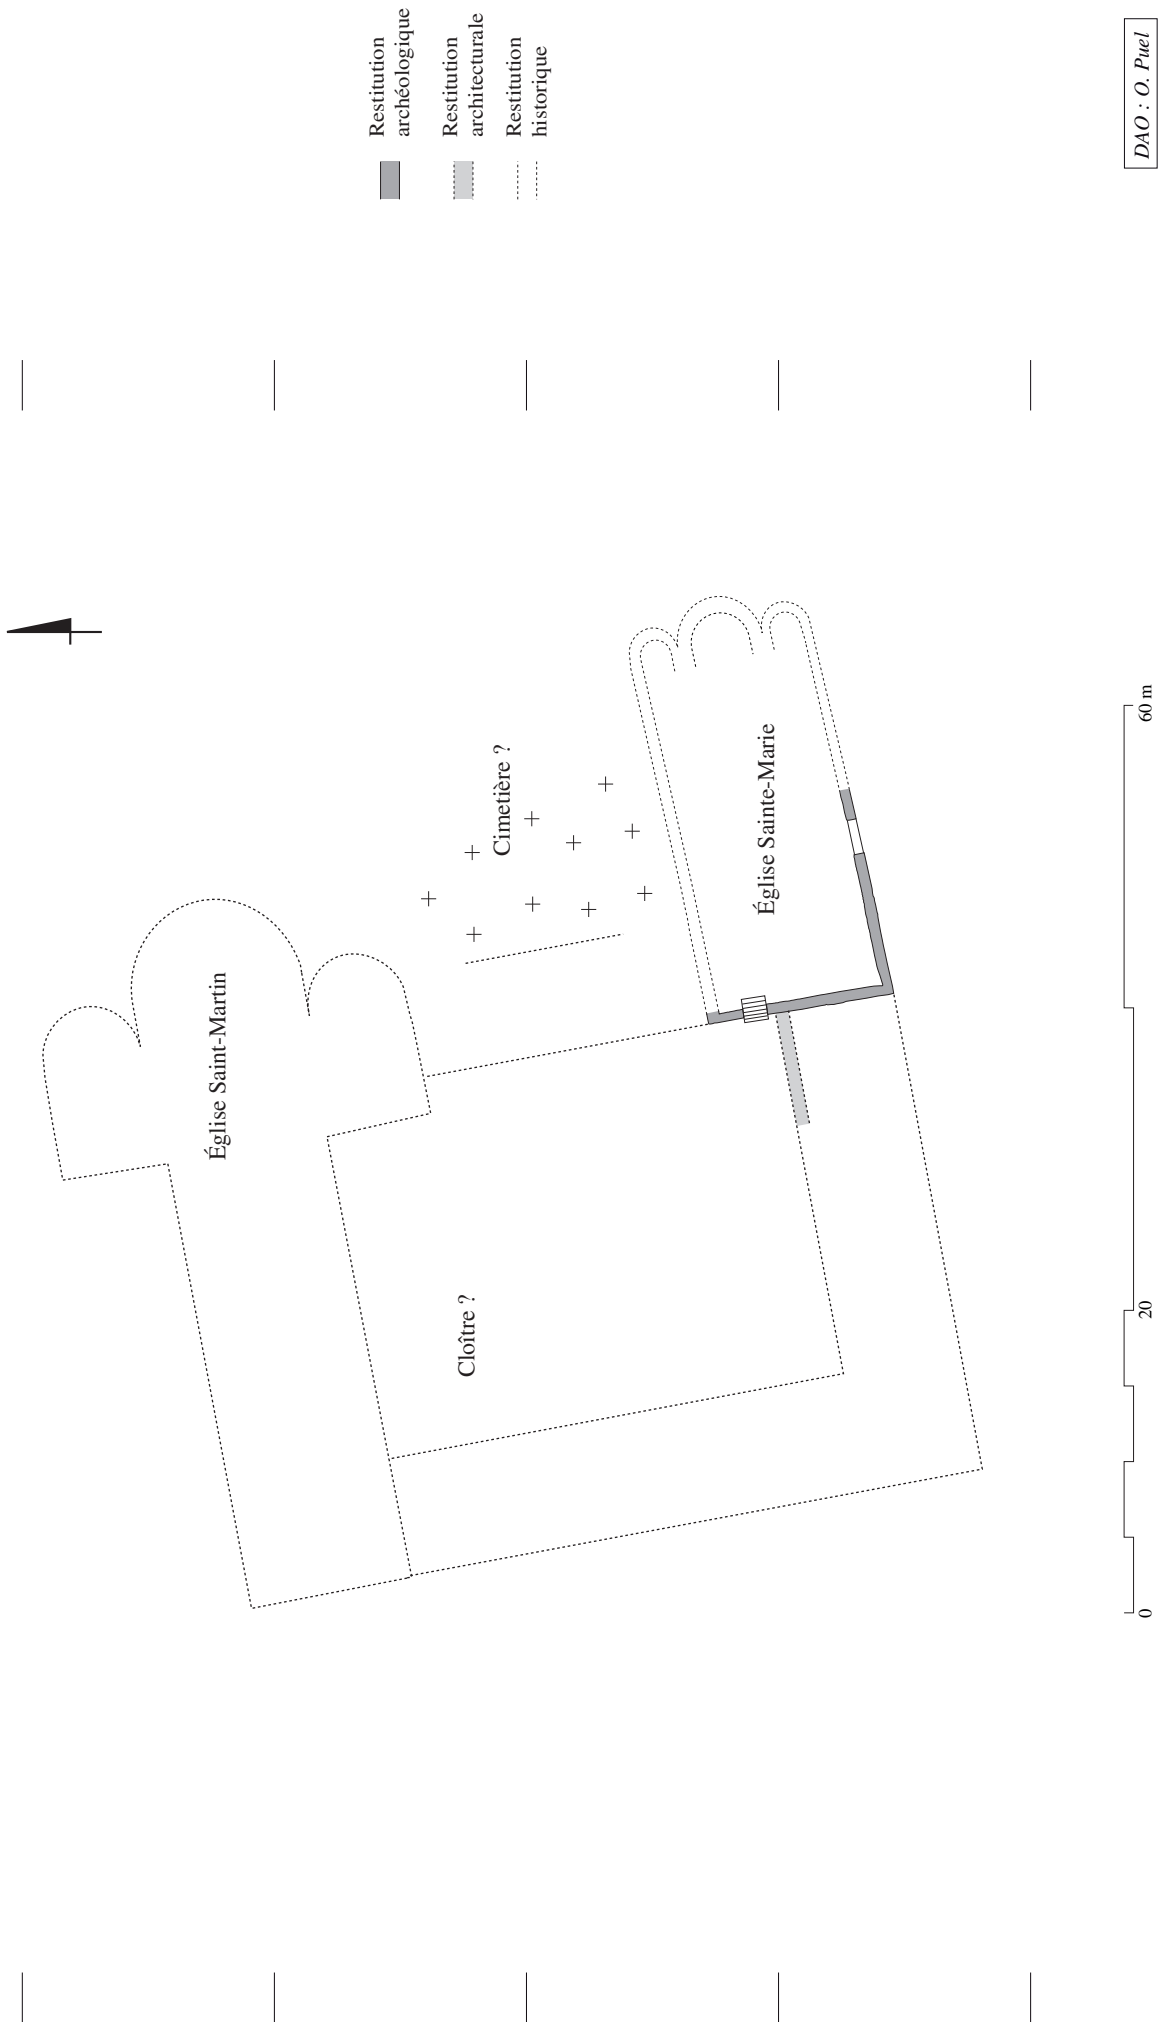
## A 4.3

# Hypothèse de restitution du plan du monastère carolingien (1/500)

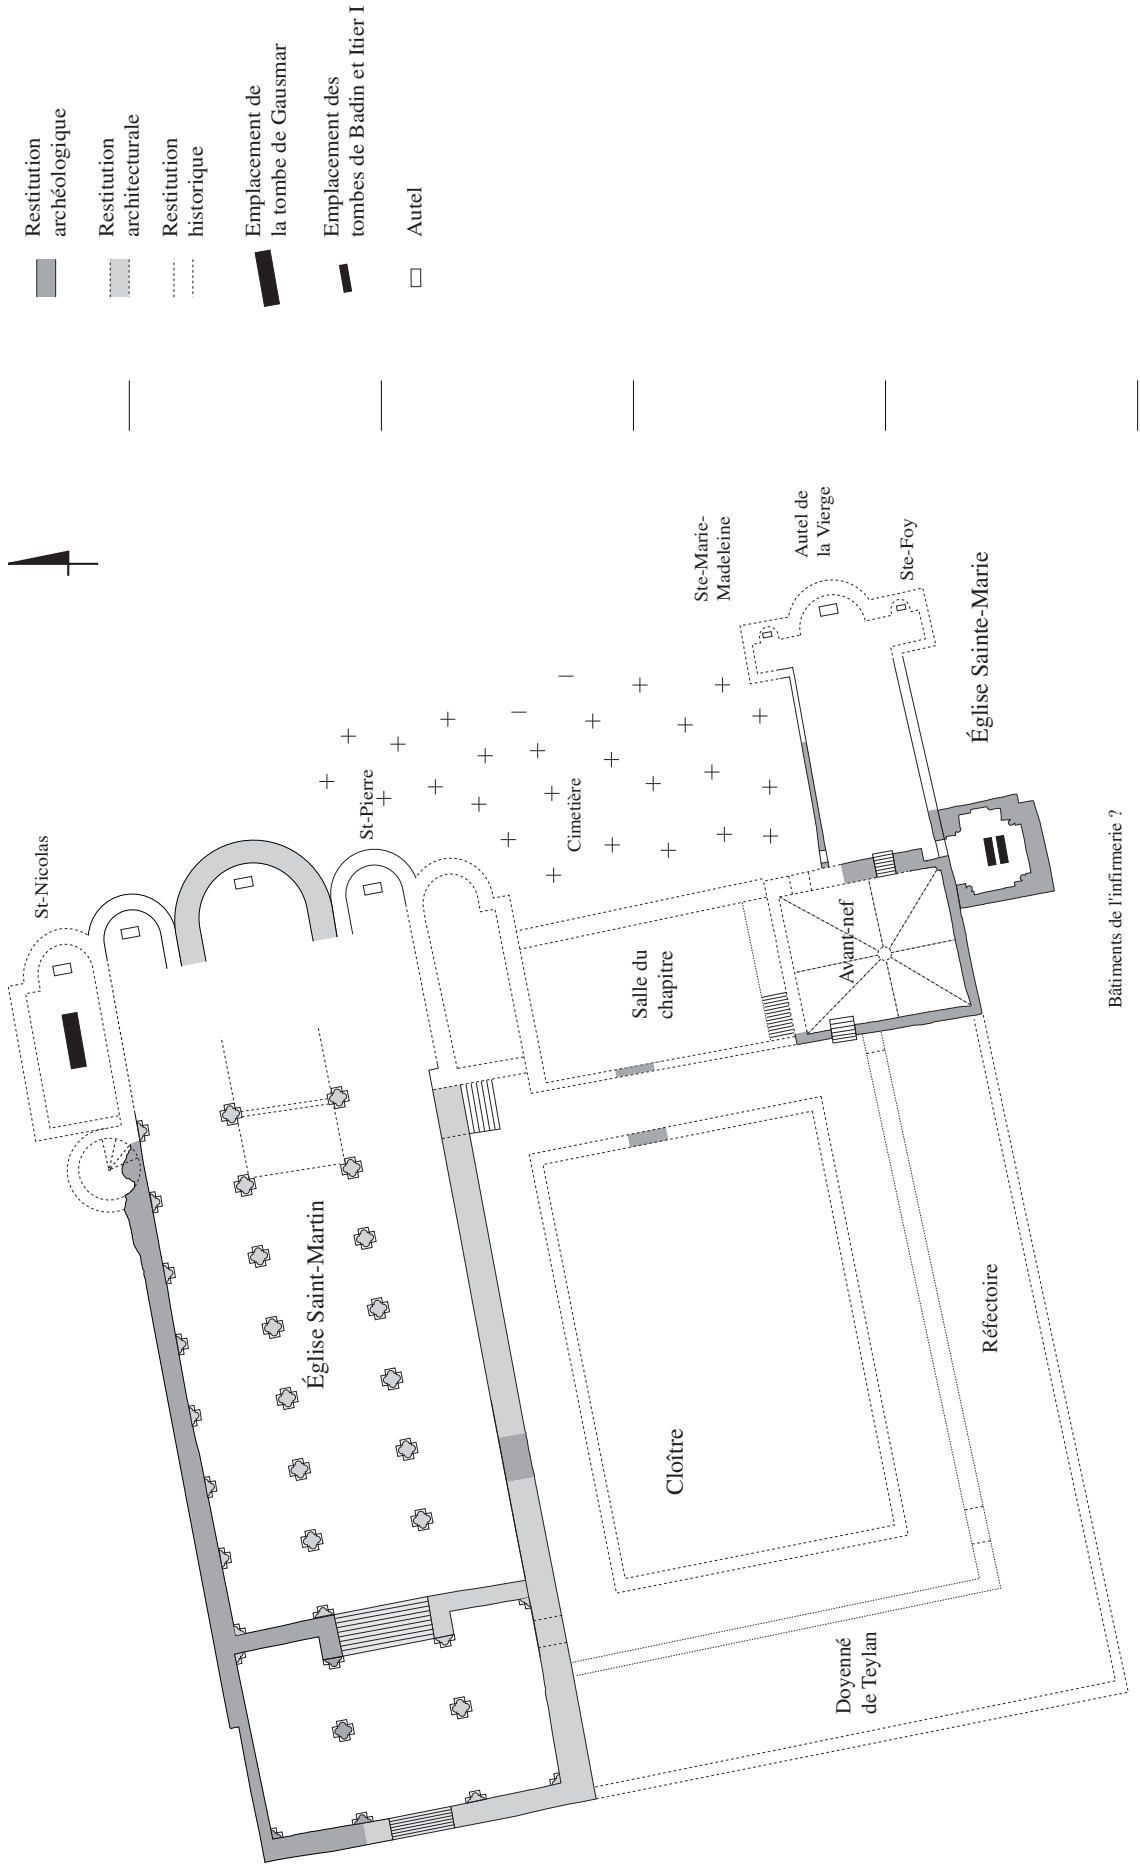
## A 4.4

# Hypothèse de restitution du plan du monastère roman (1/500)

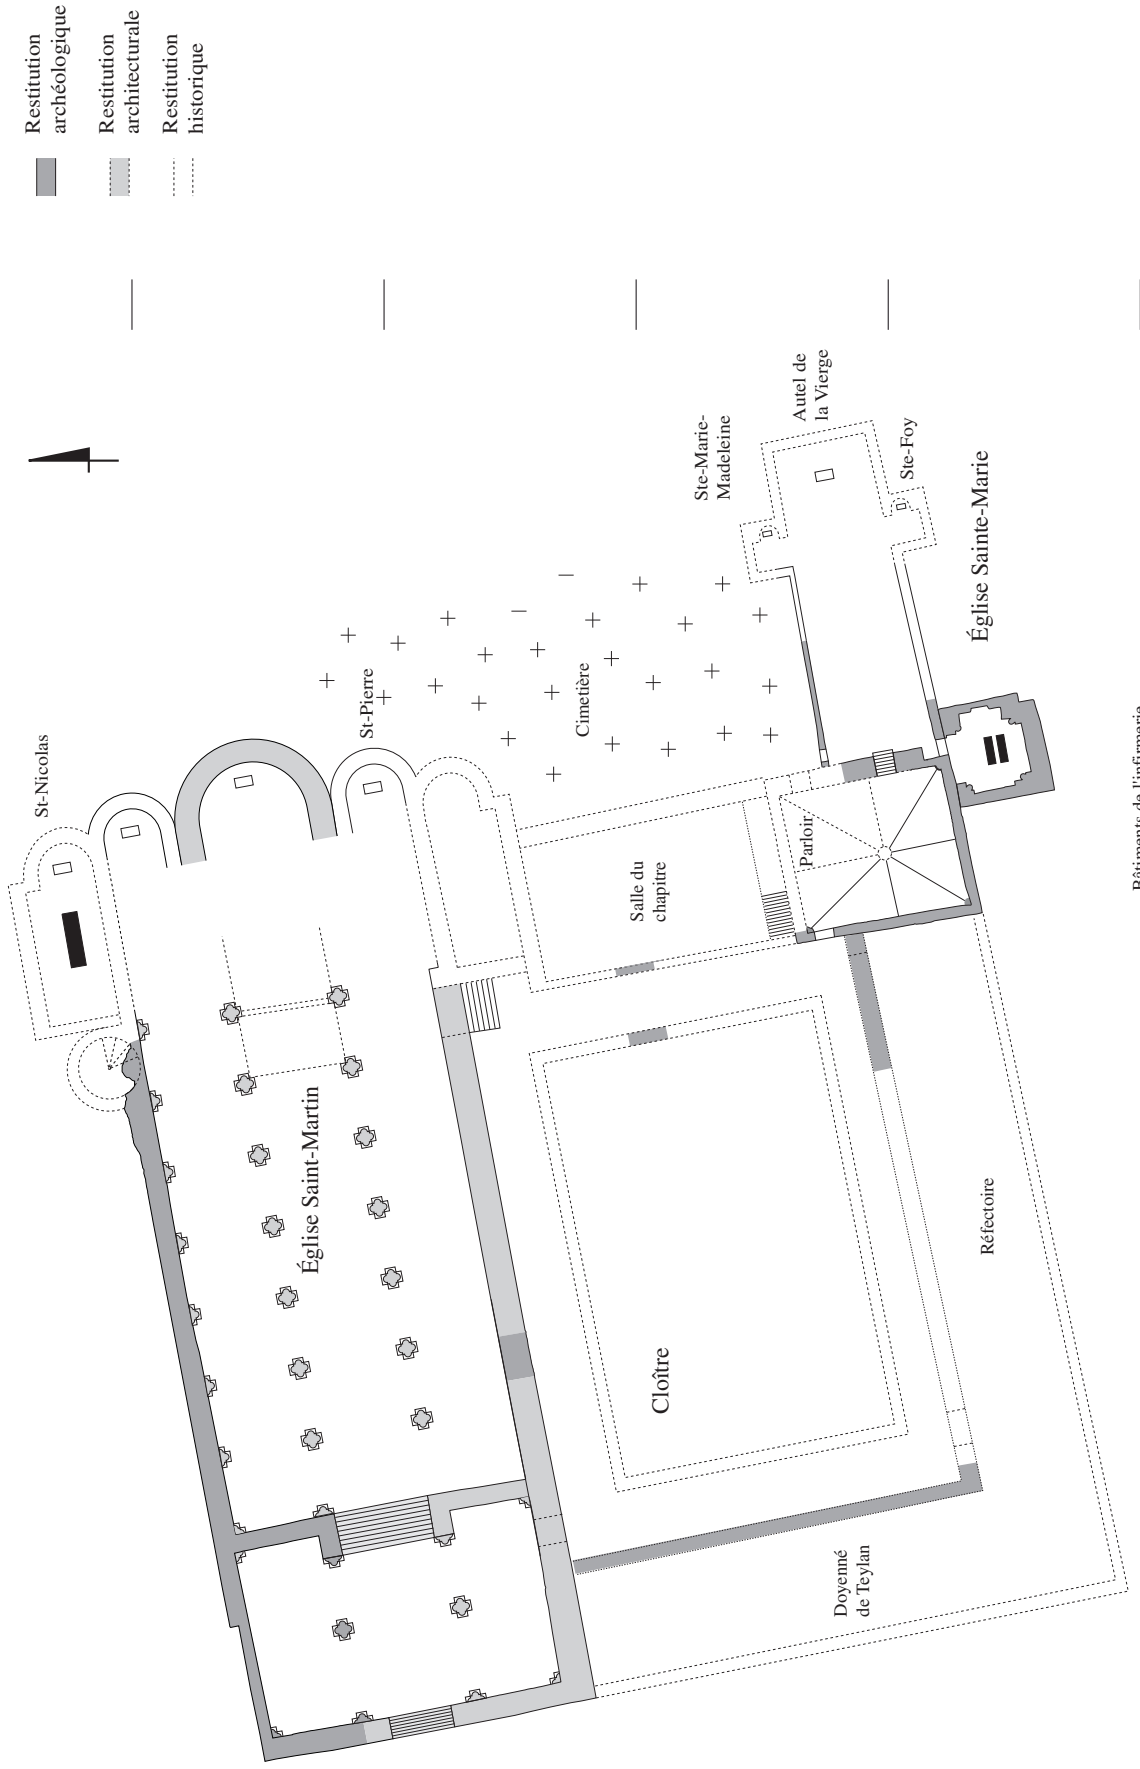
## A 4.5

# Hypothèse de restitution du plan du monastère de la fin du Moyen Âge (1/500)

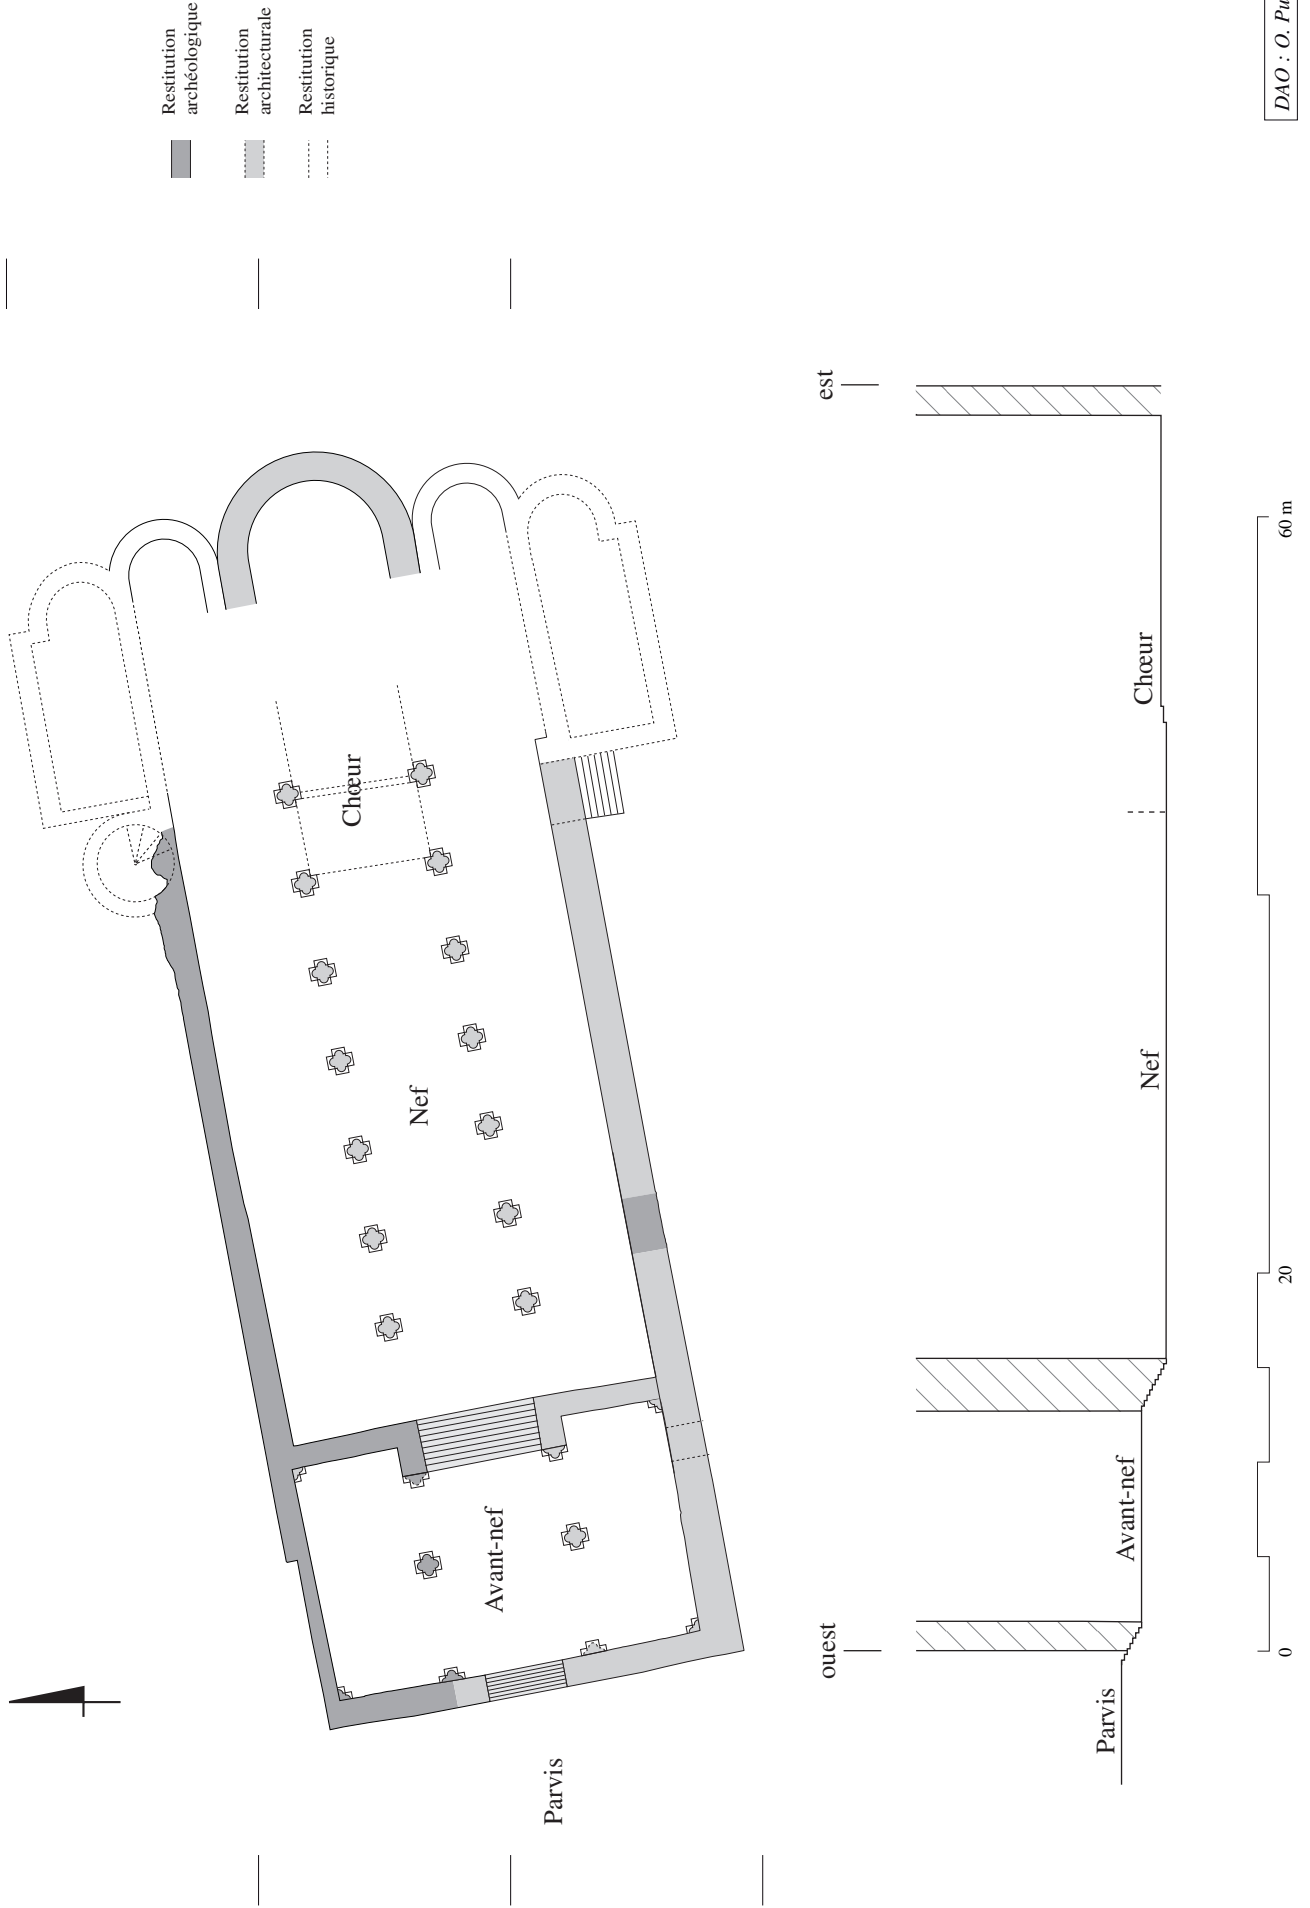
B 1.10

Église Saint-Martin : hypothèse de restitution du plan de l'édifice roman (1/400)

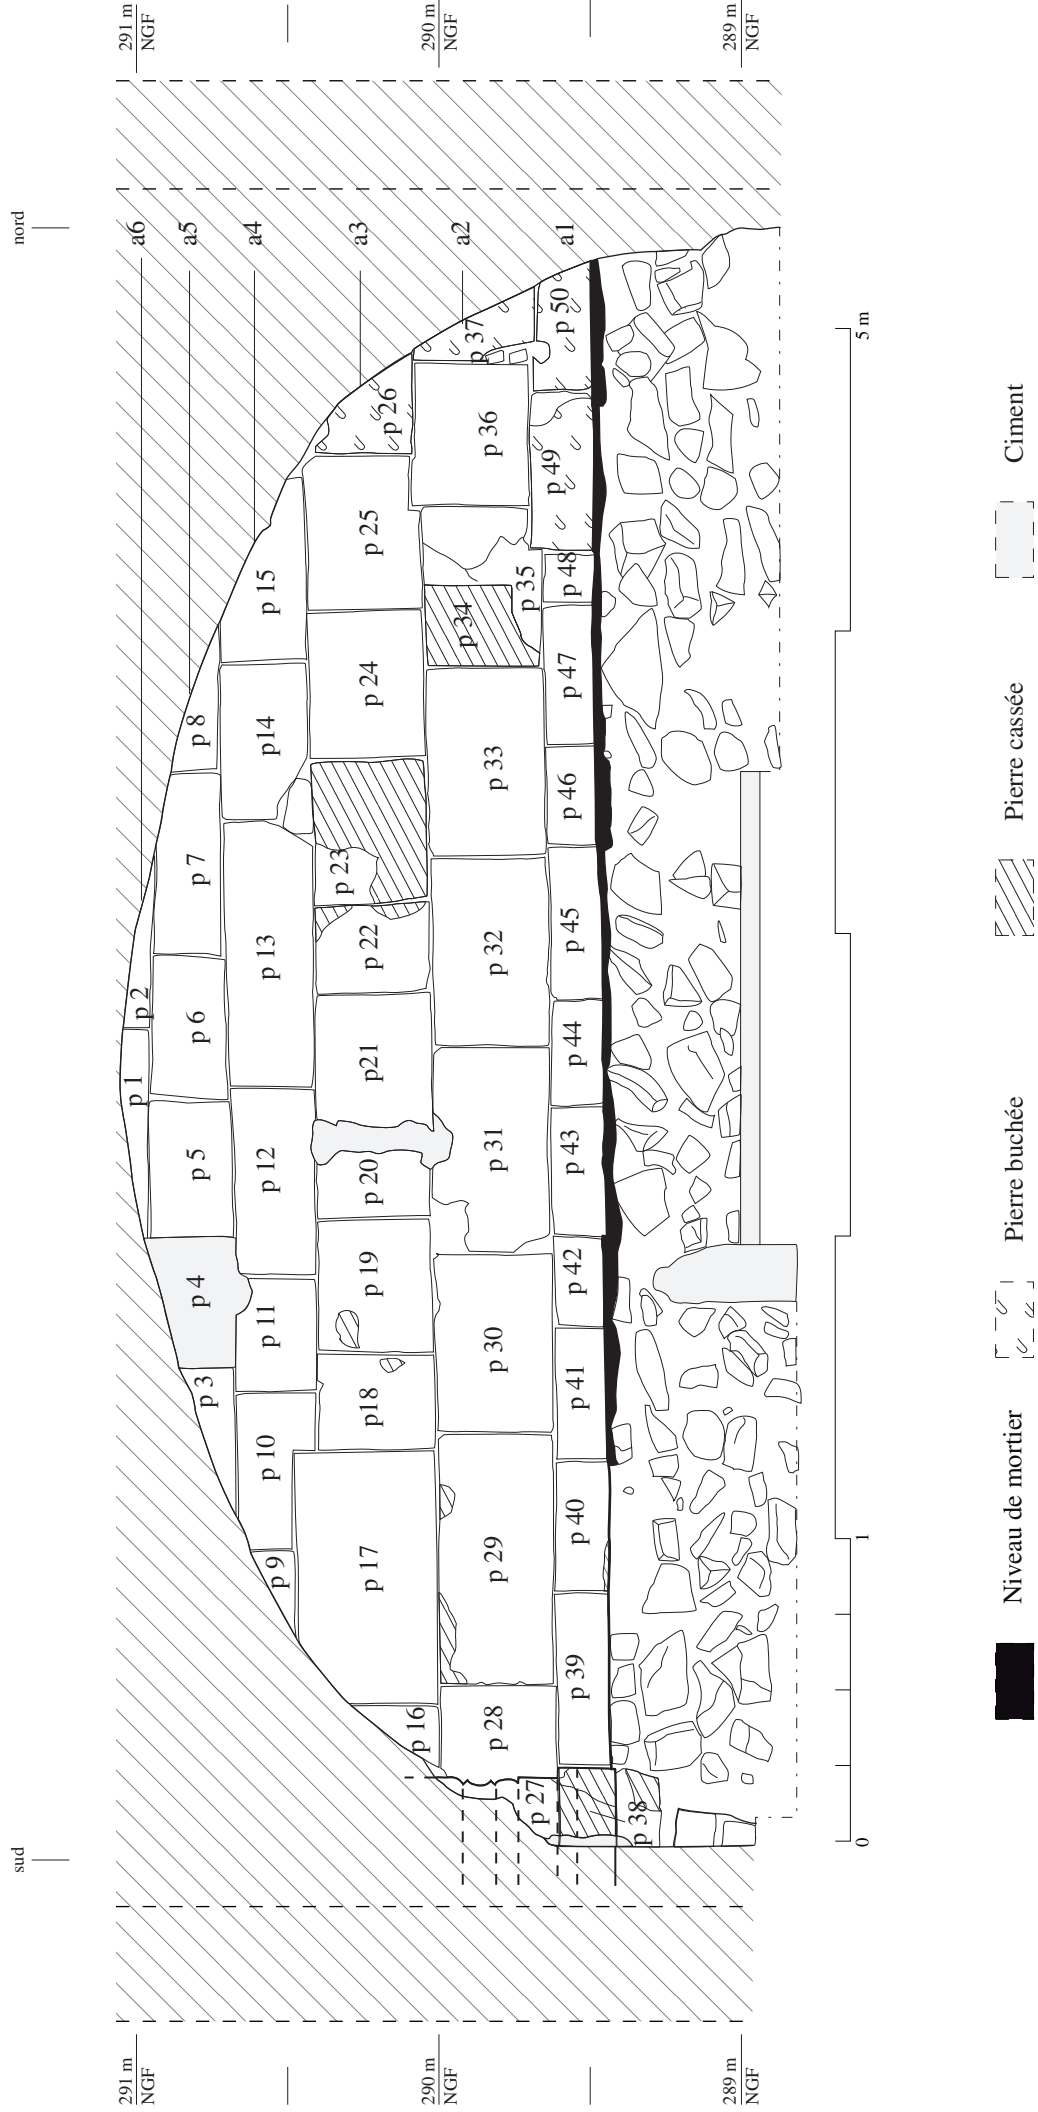
B 2.39

Caves de la maison nord-ouest, mur ouest, parement interne : relevé de la maçonnerie (UC 101) (1/25)

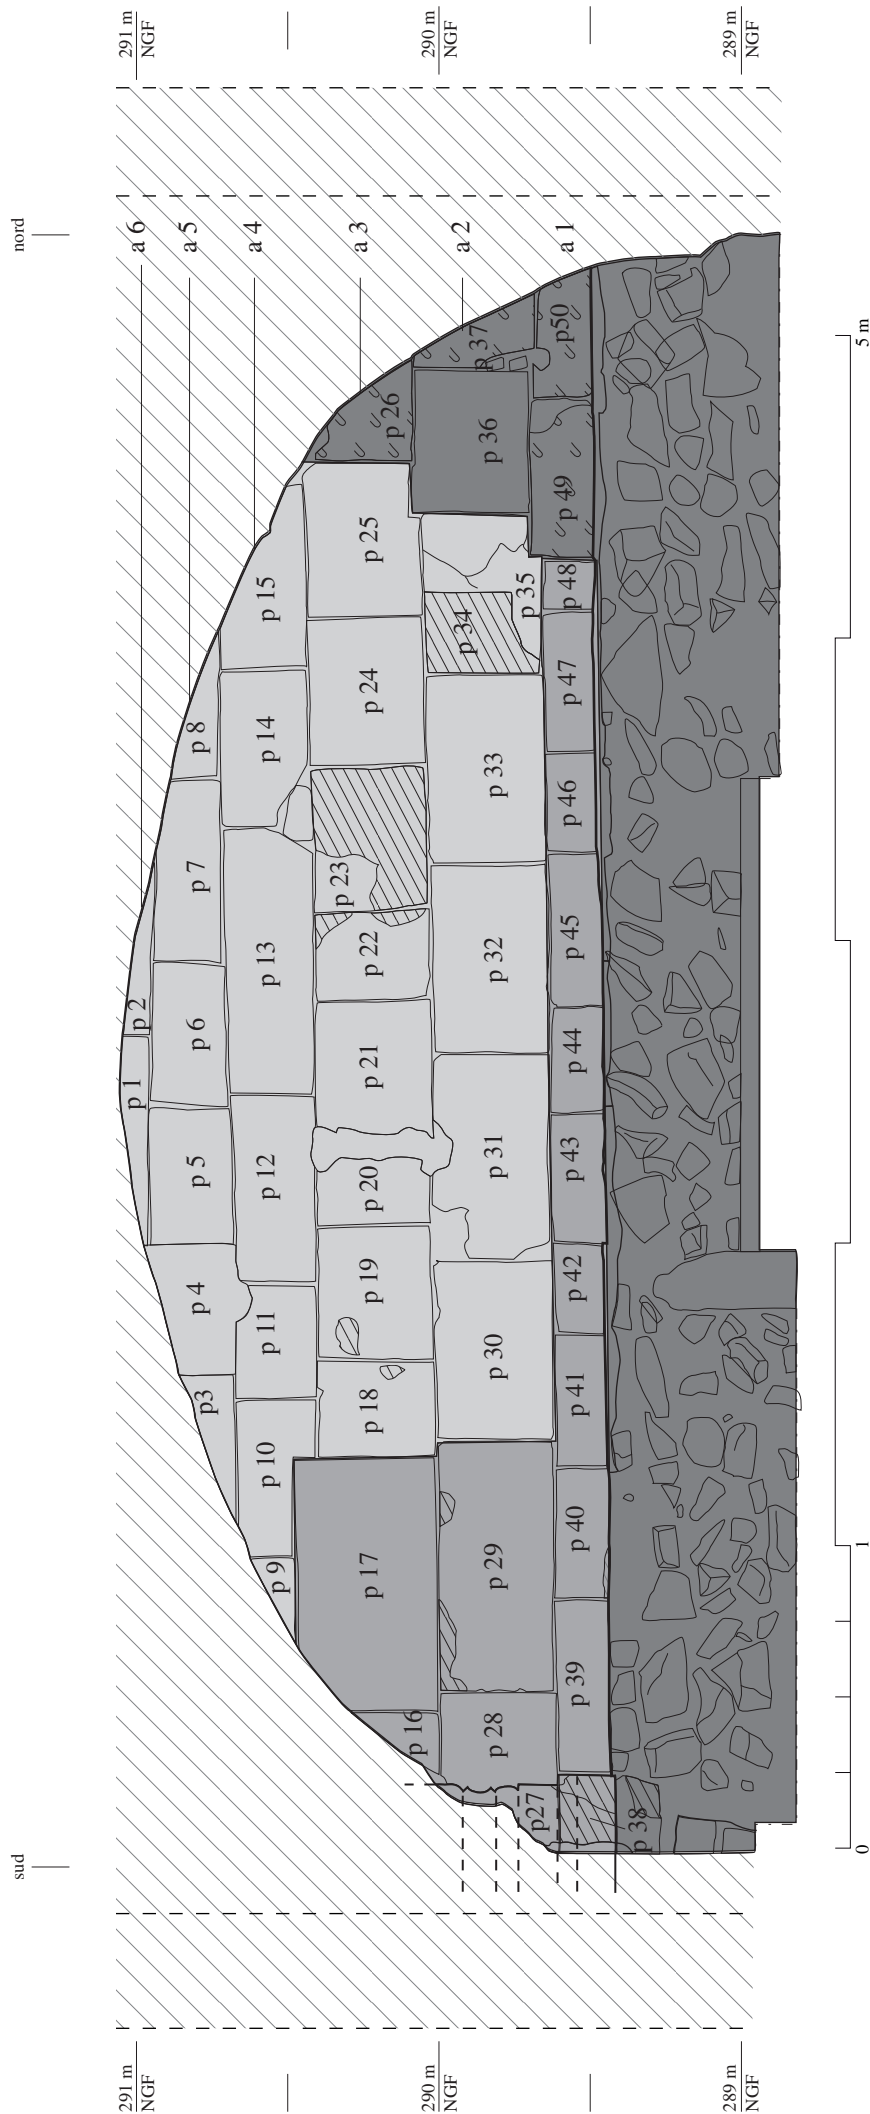
B 2.40

Caves de la maison nord-ouest, mur ouest, parement interne (UC 101) : étapes de construction (1/25)

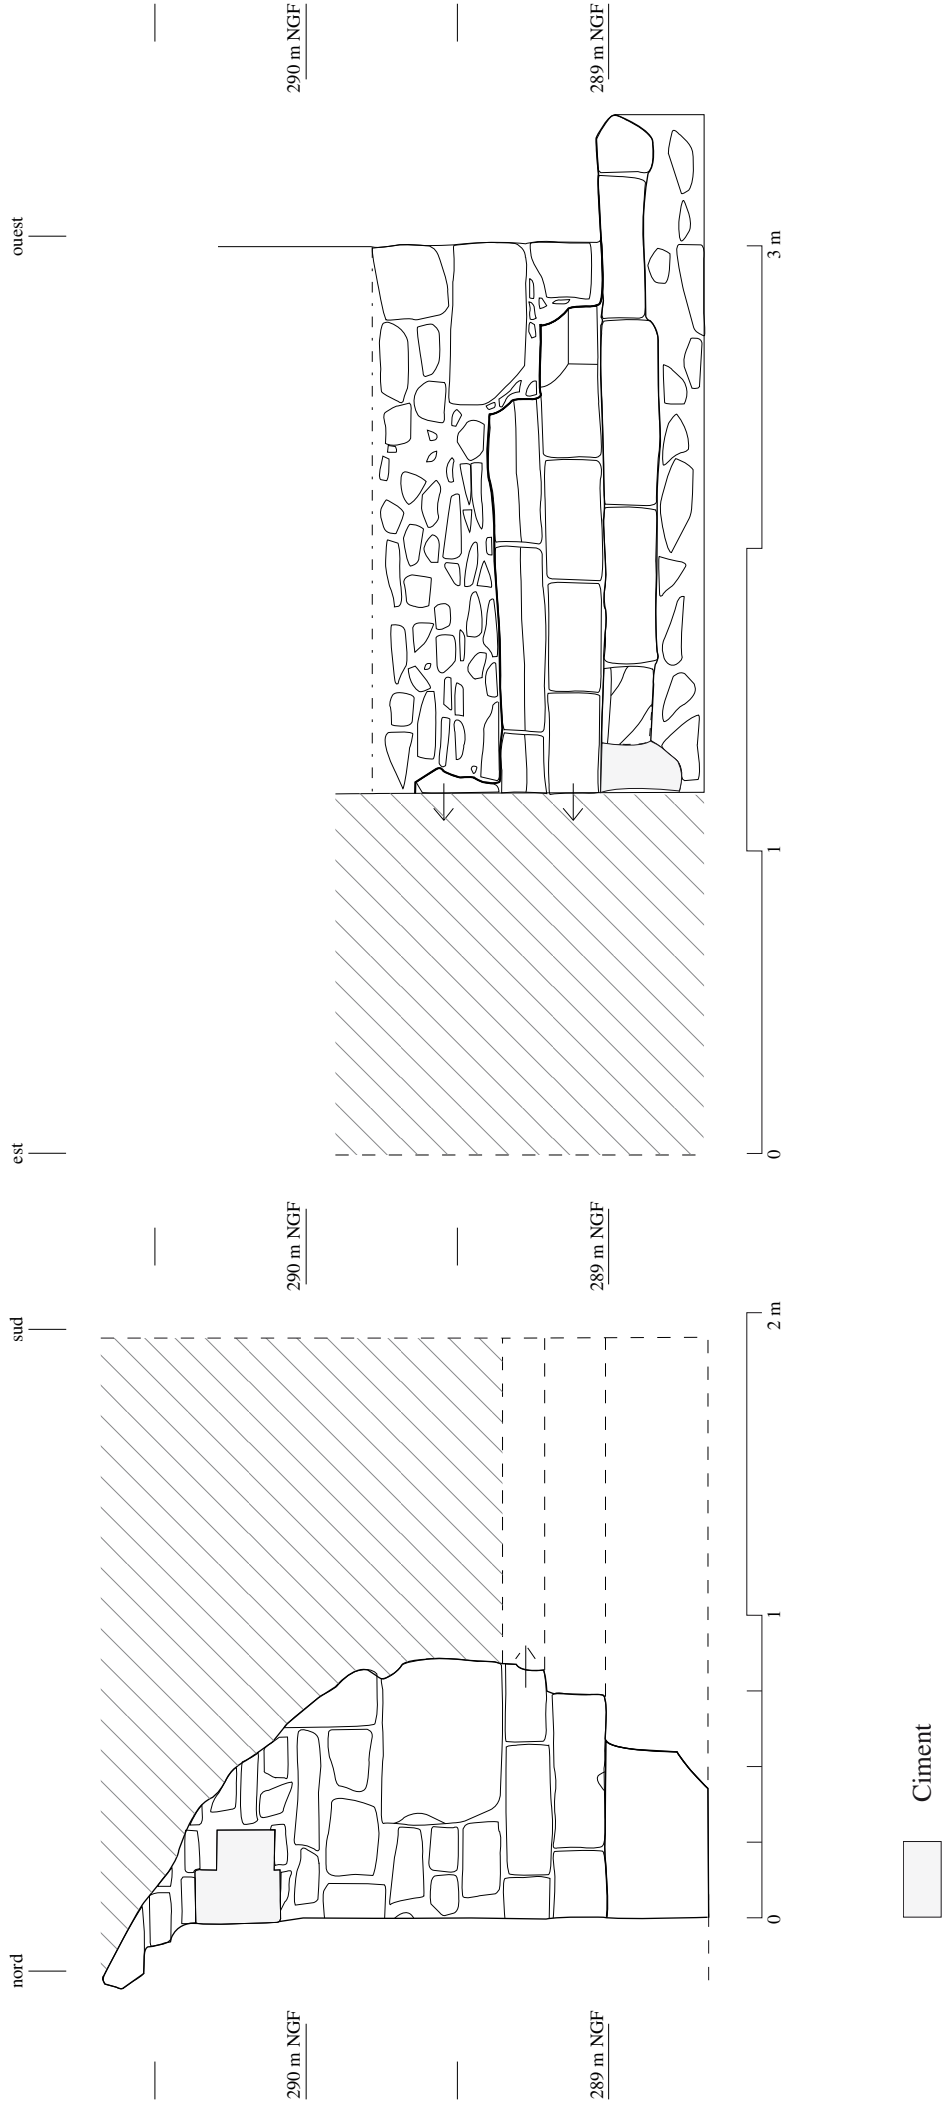
B 2.45

Caves de la maison nord-ouest, mur est et support n° 3, parements internes : relevé des maçonneries (UC 104) (1/25)

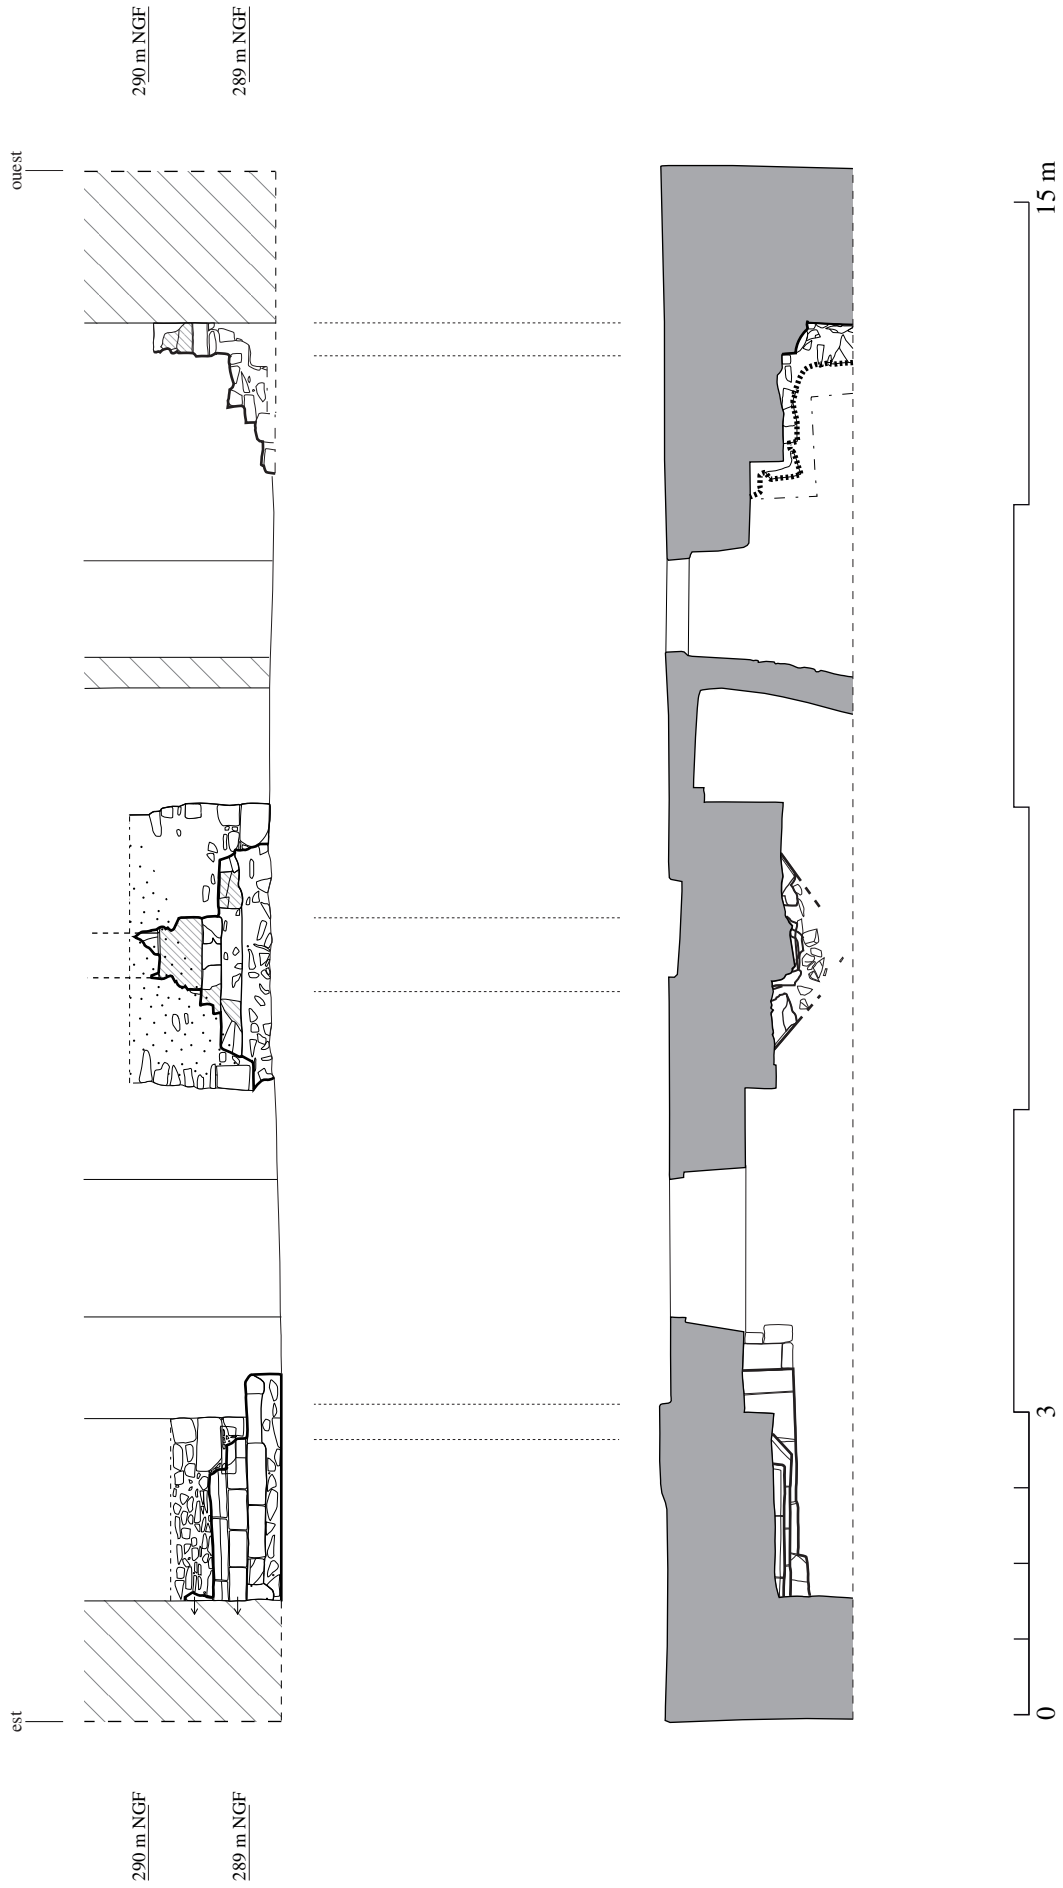
B 2.59

Caves de la maison nord-ouest, mur sud, parement interne : relevé des supports n° 1, n° 2 et n° 3 en élévation et en plan (1/75)

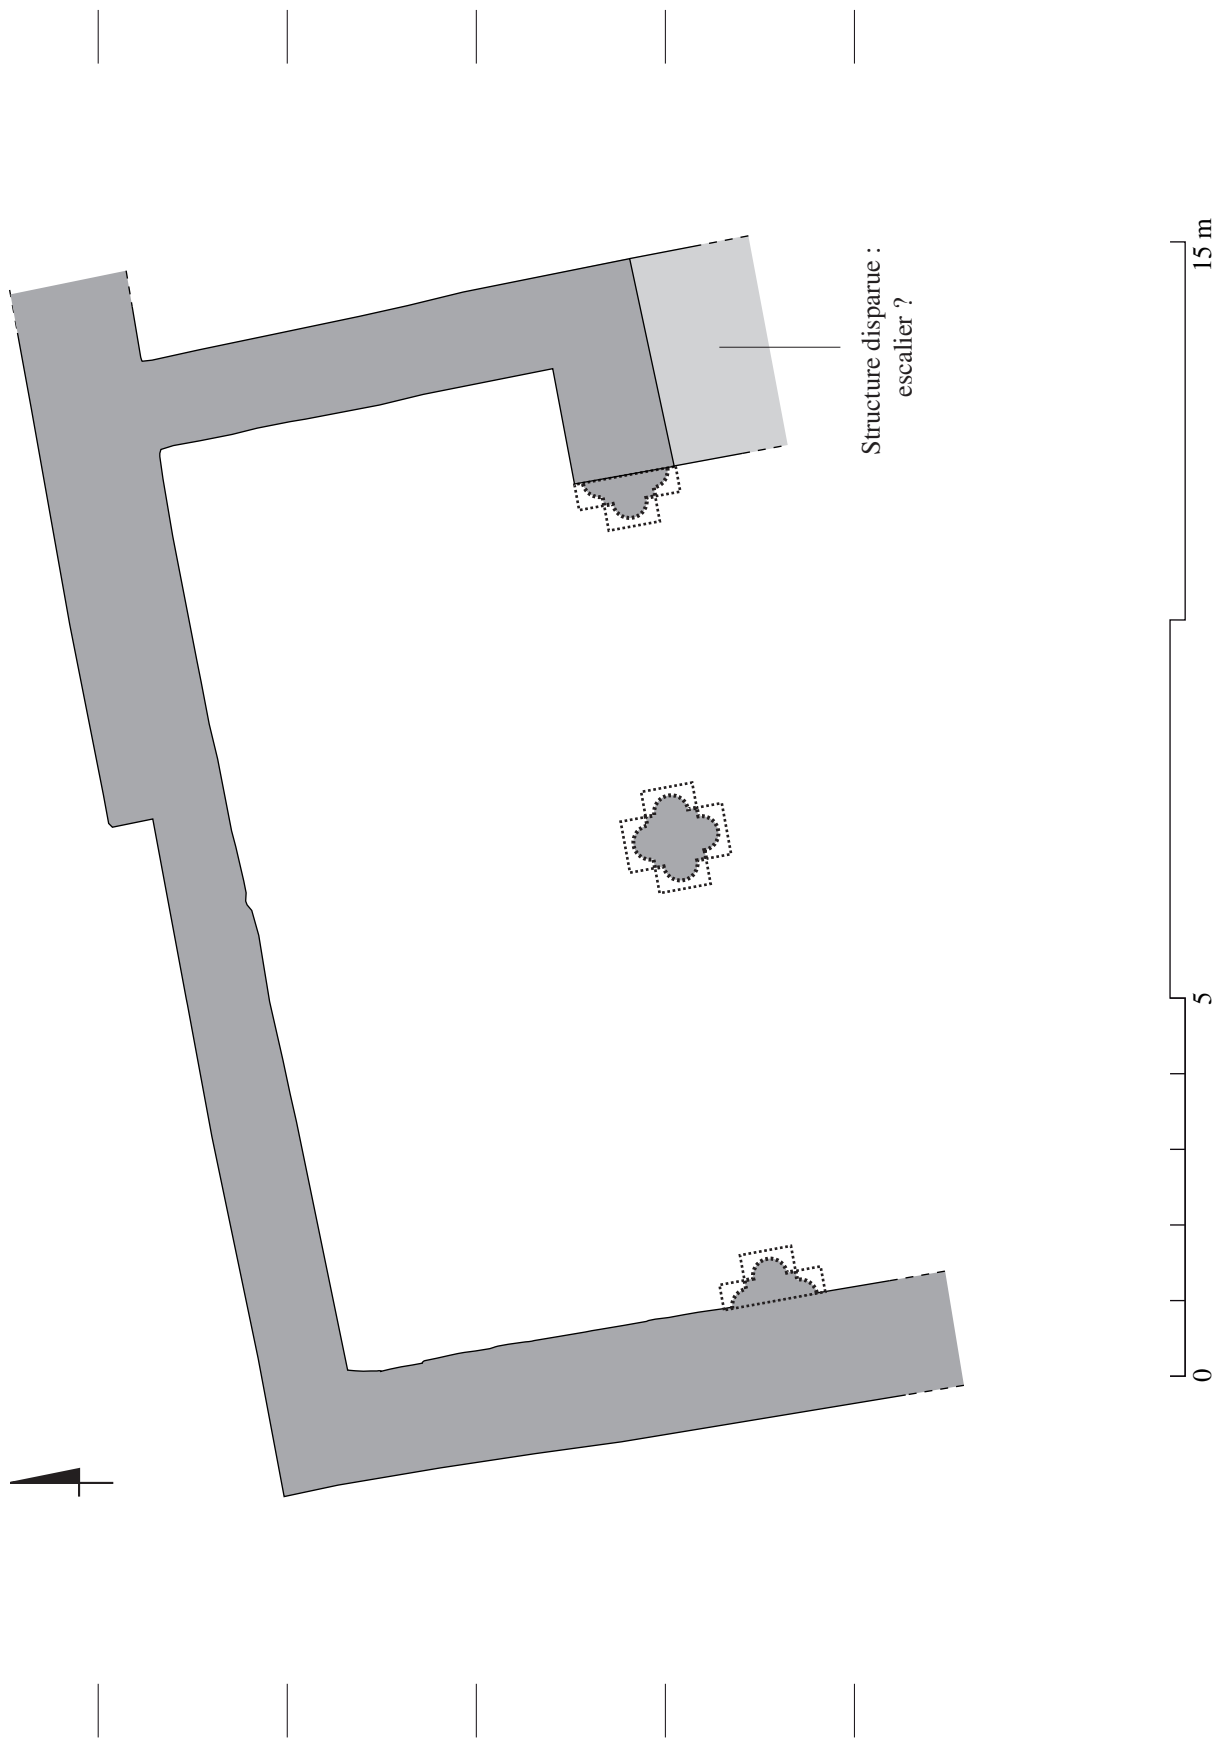
B 2.60

Caves de la maison nord-ouest, support n° 2 (UC 103) :  
hypothèse de restitution du plan (1/25)

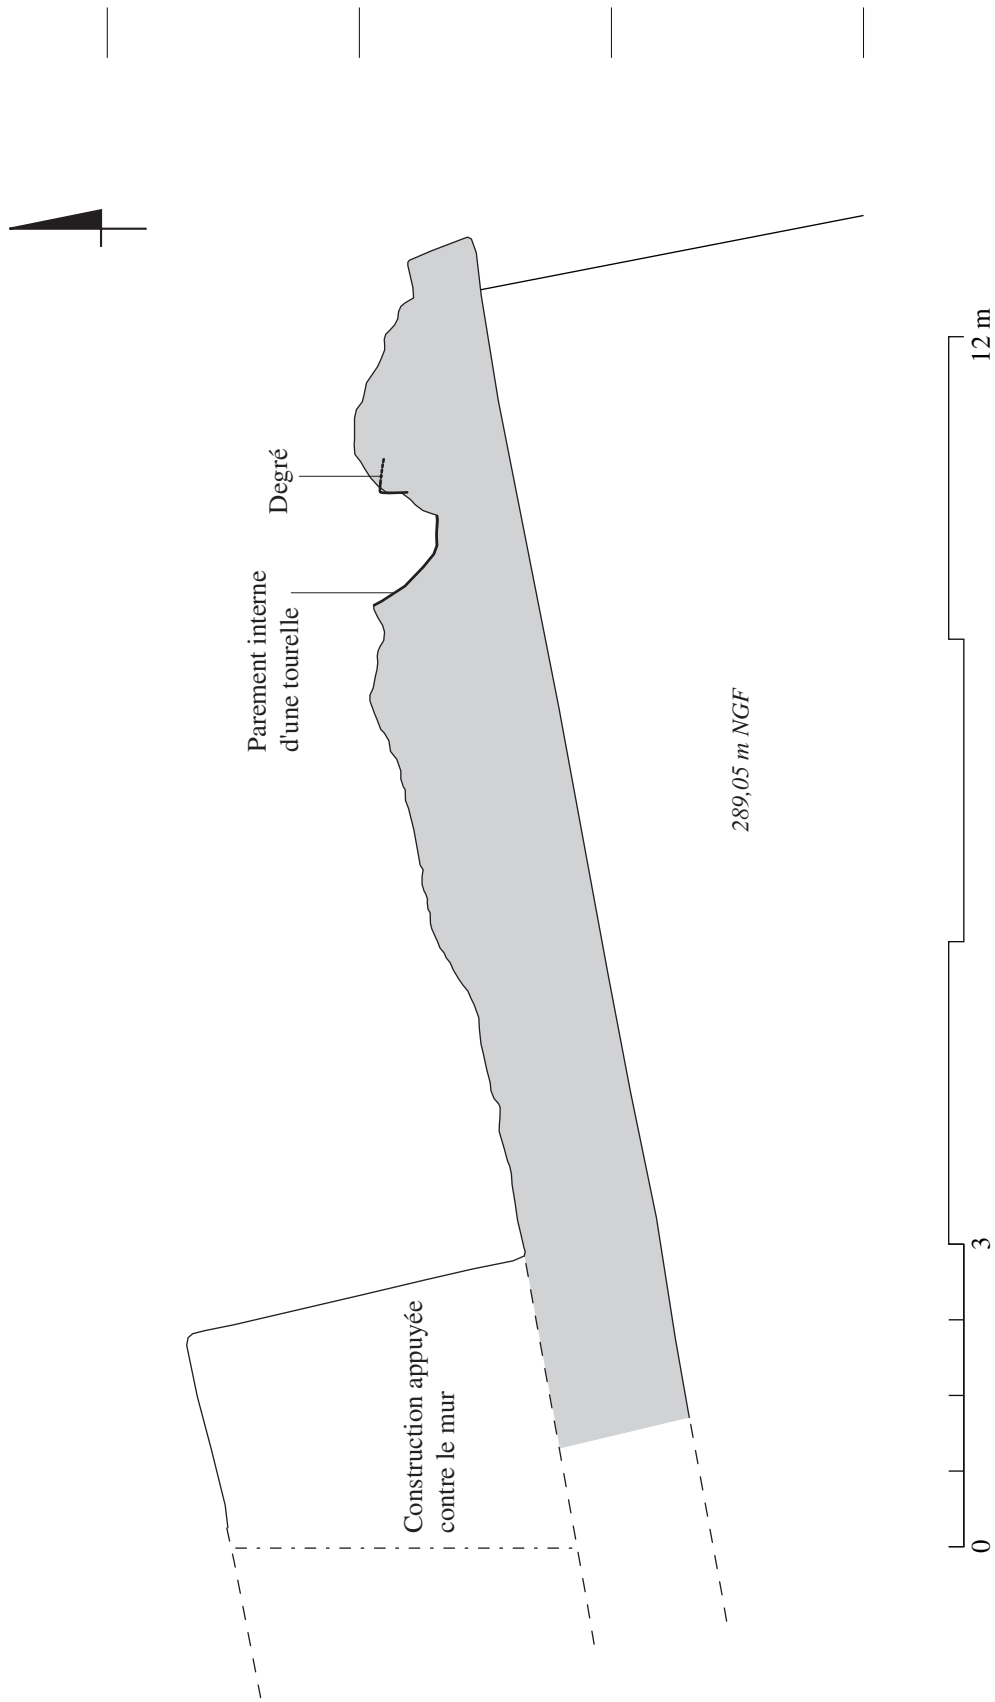
B 3.37

Jardins ouest, mur nord : relevé en plan de l'extrémité orientale (1/75)

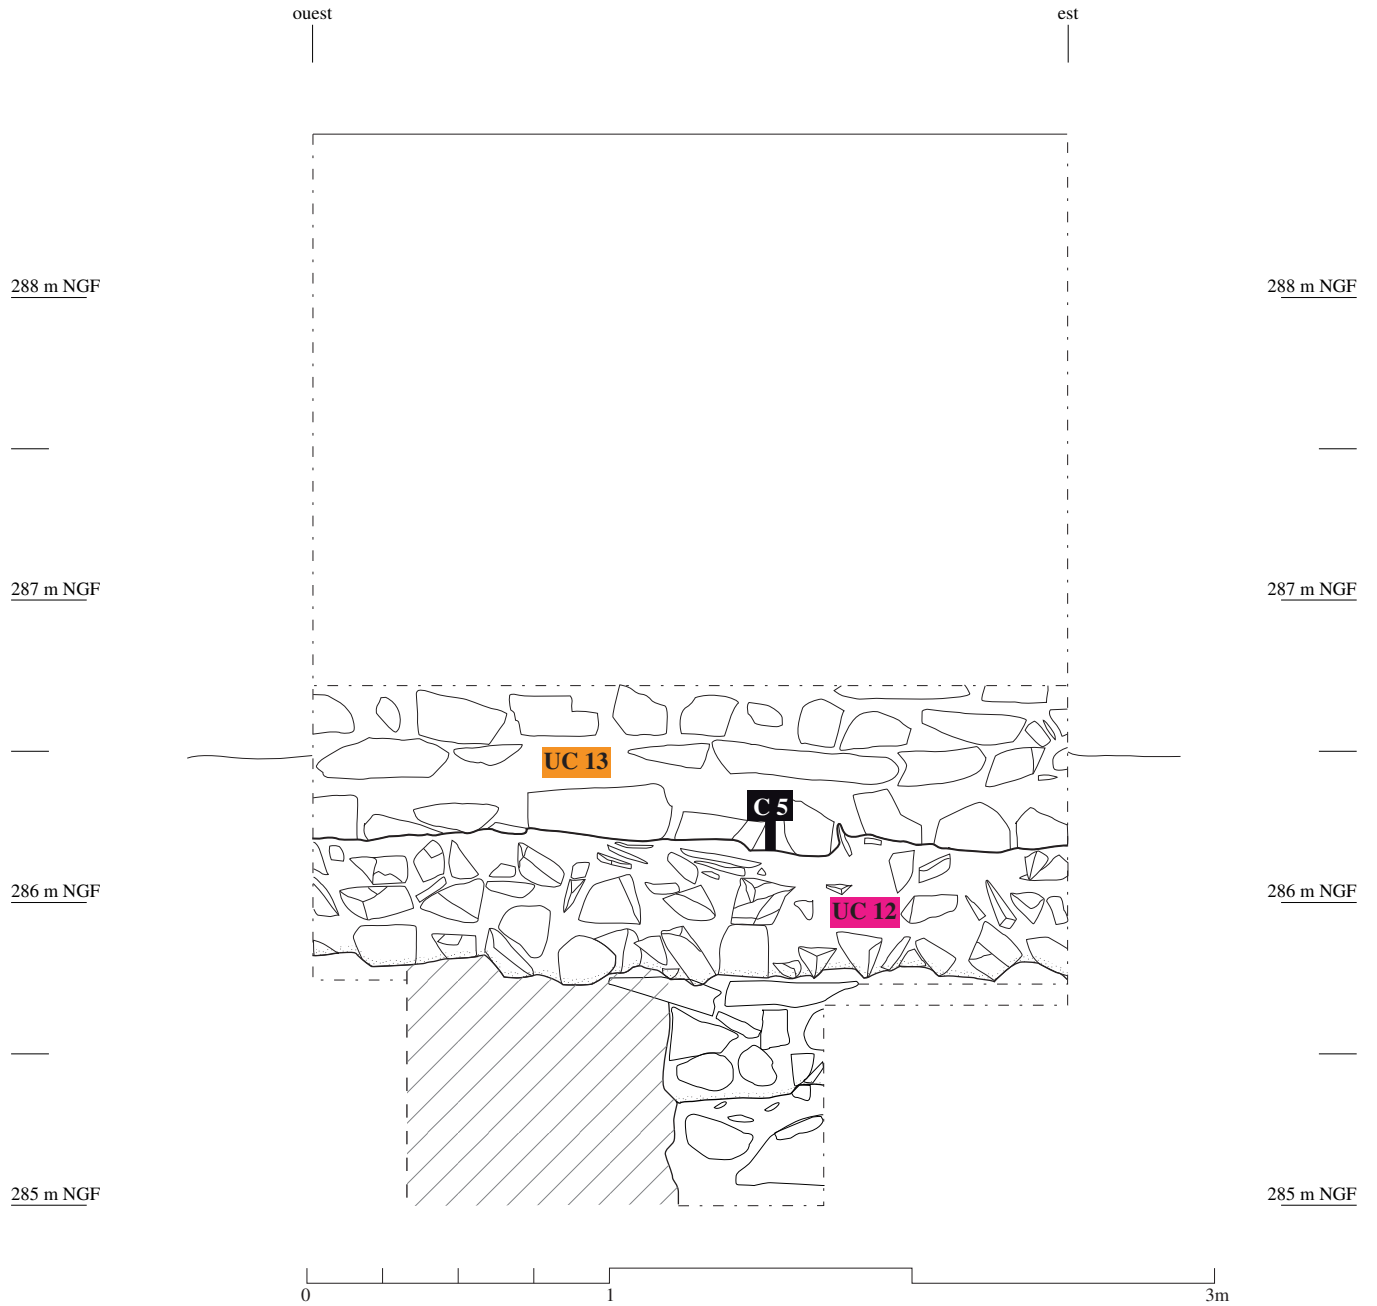
B 3.41

Jardins ouest, mur sud, parement externe : localisation des unités de construction et des césures (1/25)
