# **Saint-Martin de Savigny :** **archéologie d'un monastère lyonnais**

Histoire monumentale et organisation spatiale des  
édifices cultuels et conventuels (IX<sup>e</sup>-XIII<sup>e</sup> siècle)

Thèse d'archéologie médiévale

Tome 3 : planches

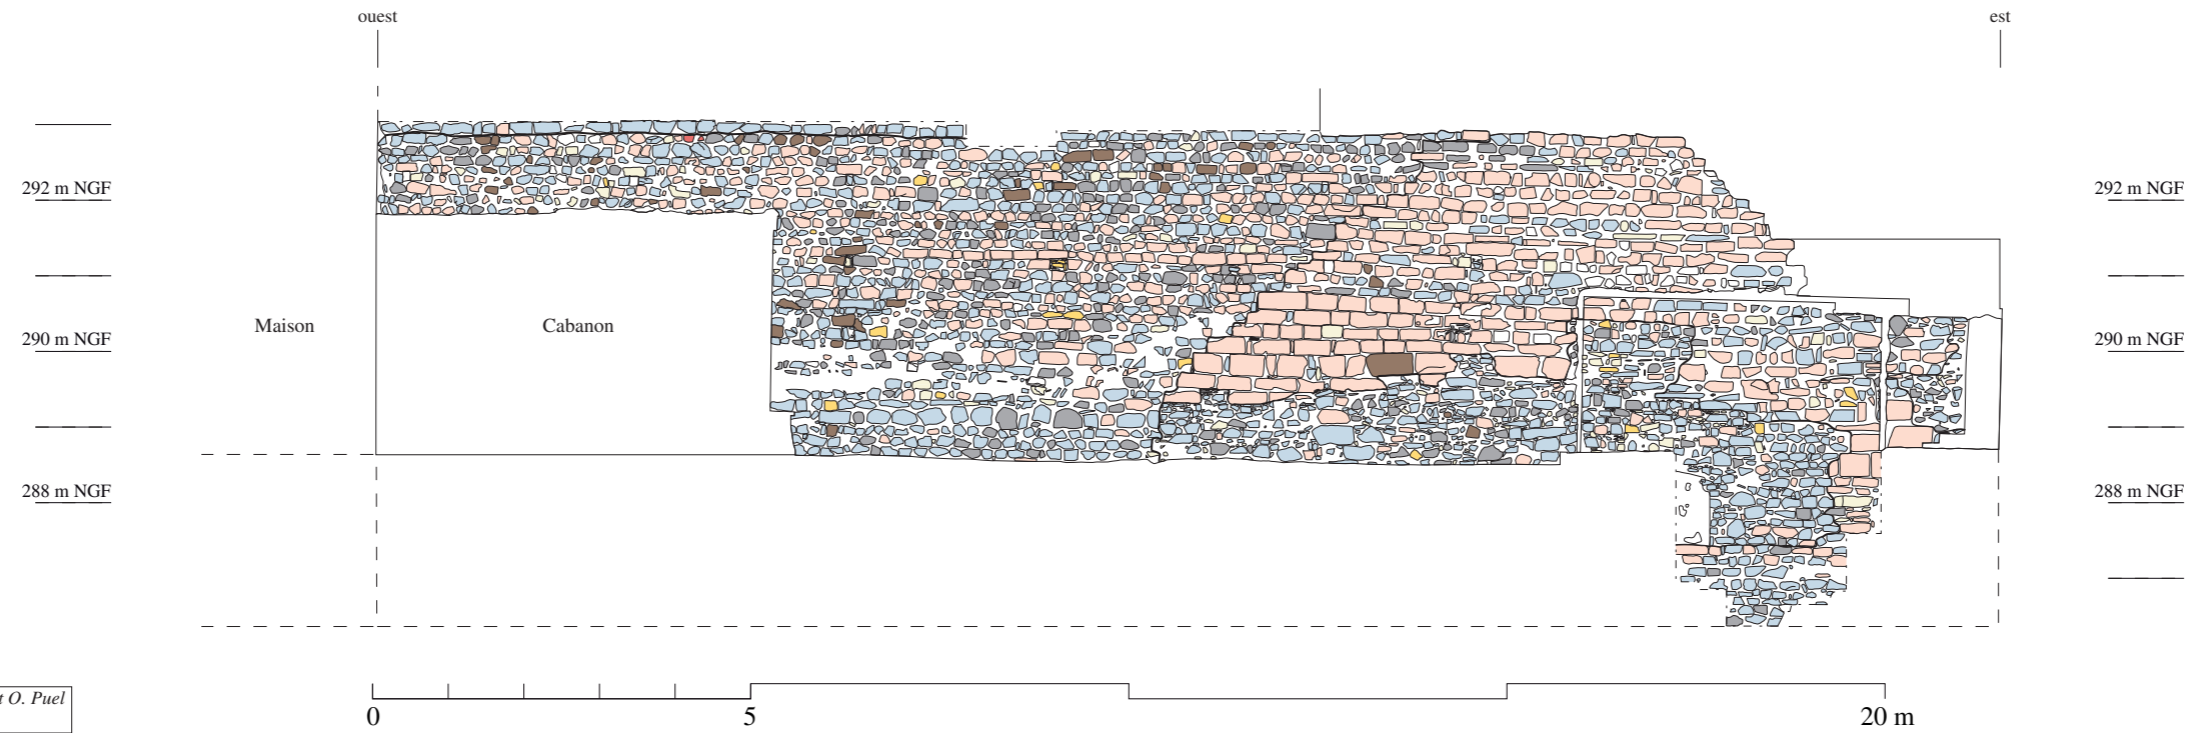
B 3.42

Jardins ouest, mur nord, parement interne : identification des pierres de construction (1/100)

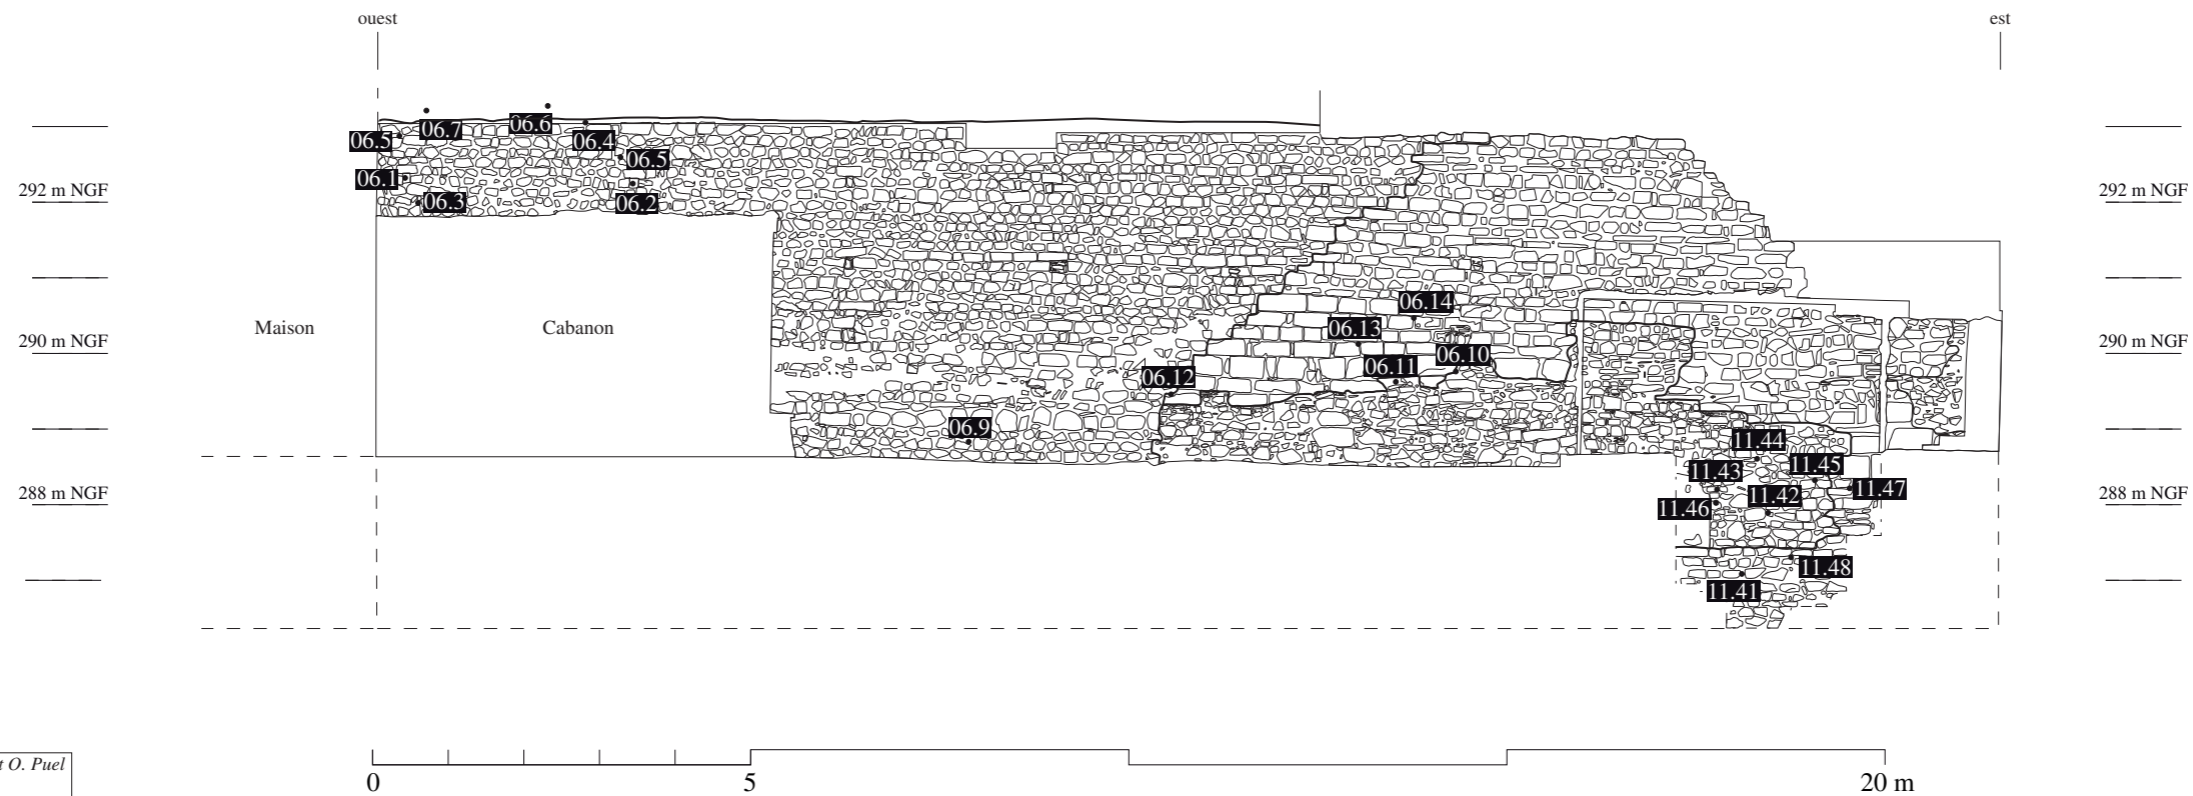
B 3.45

Jardins ouest, mur nord, parement interne : localisation des prélèvements de mortier (1/100)

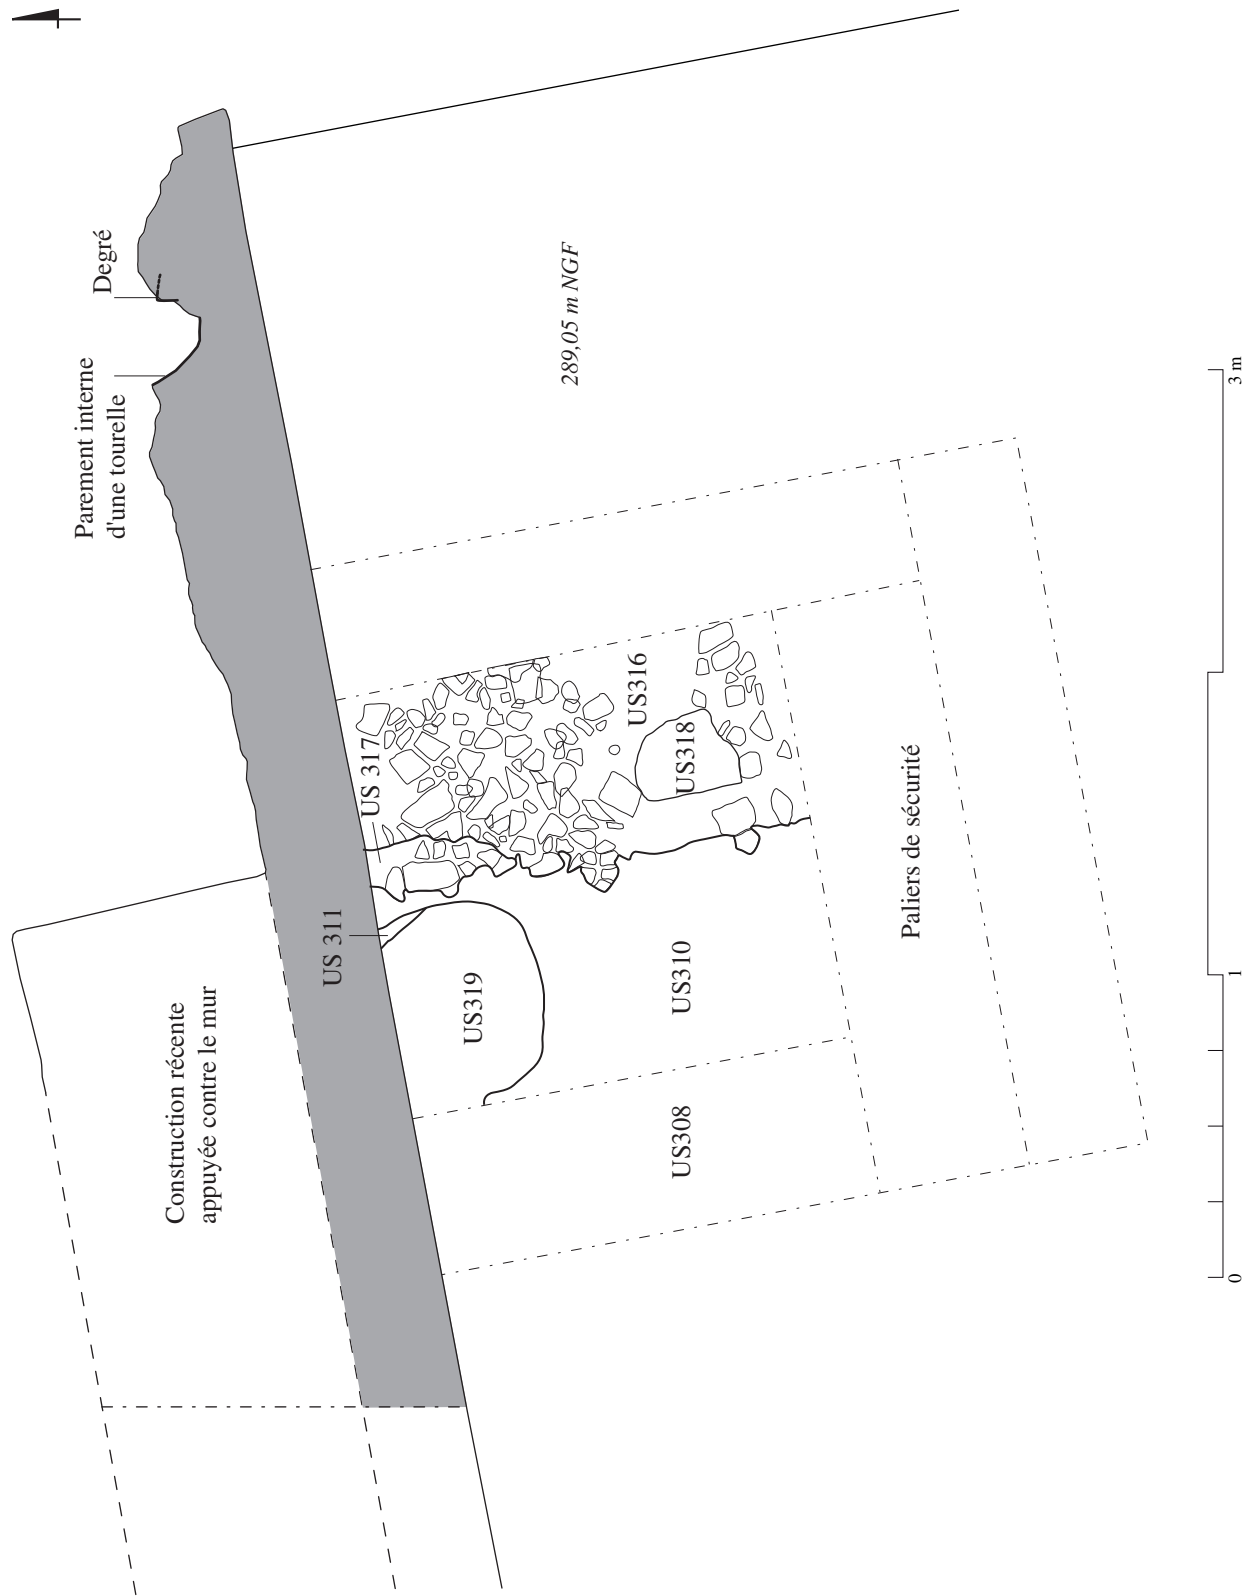
B 3.49

Jardins ouest, sondage S 3 : relevé en plan du premier niveau de sol (1/25)

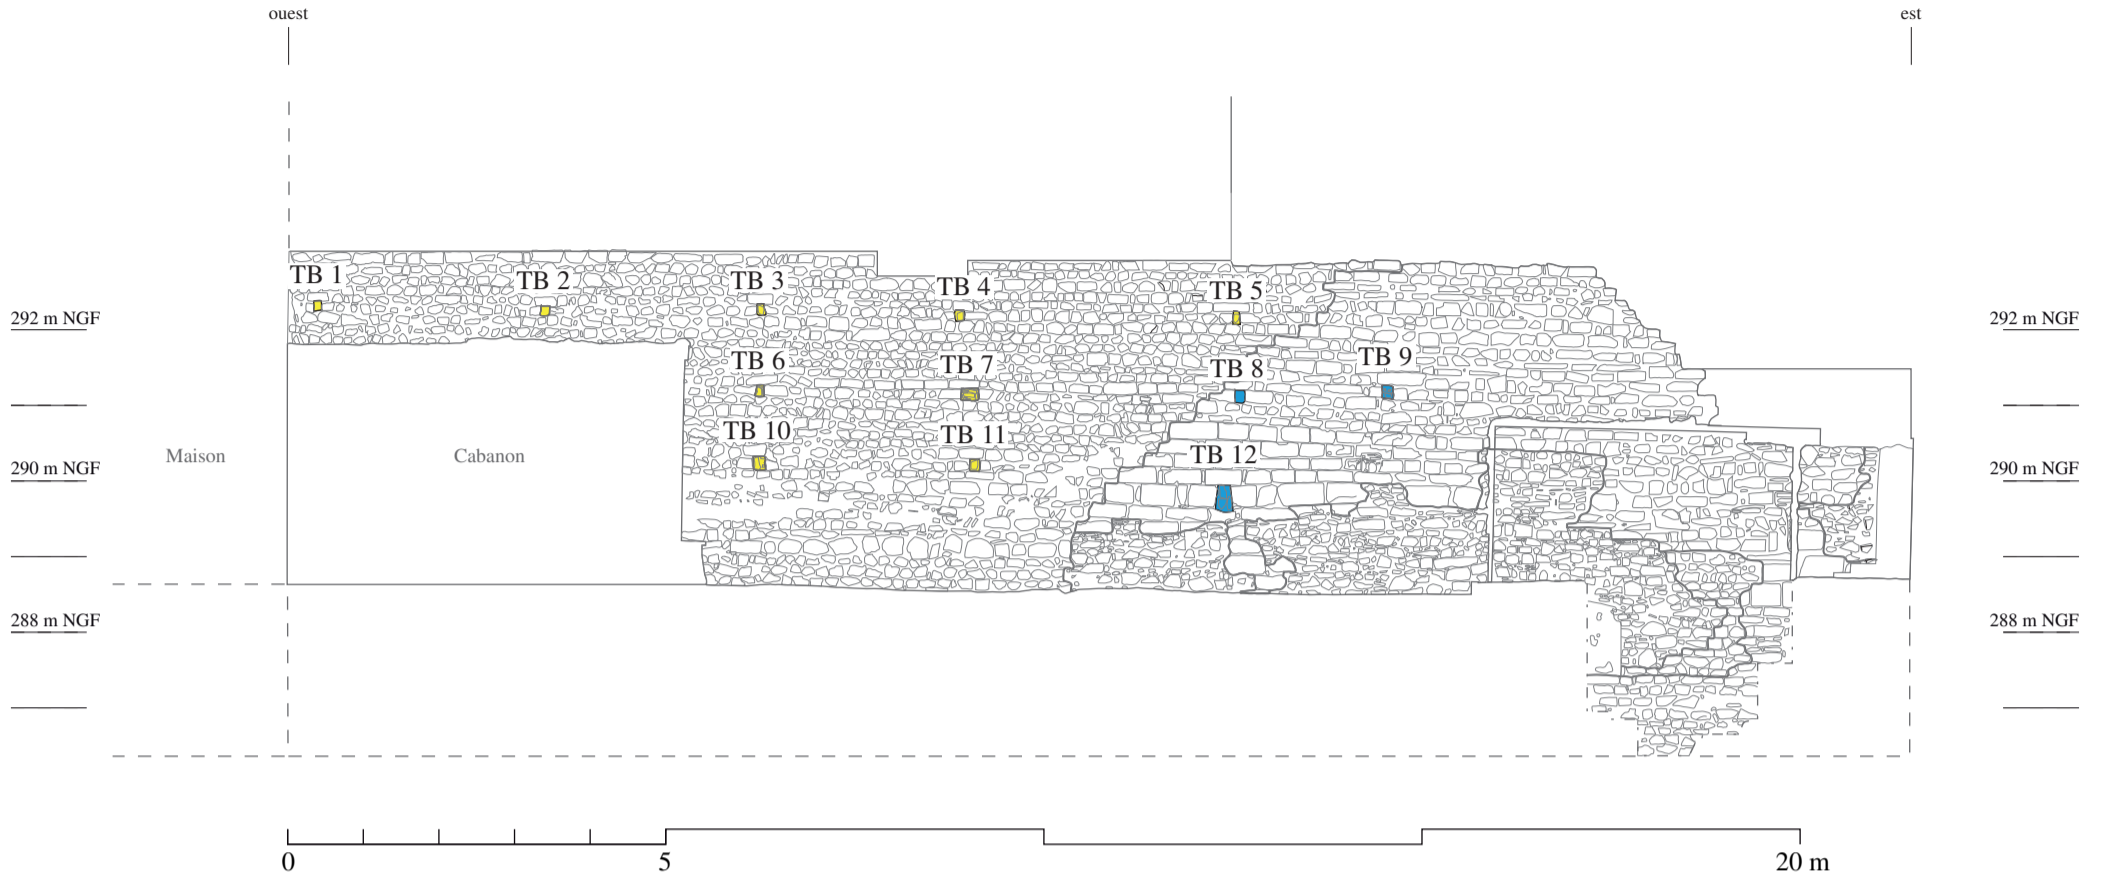
B 3.51

Jardins ouest, mur nord, parement interne : localisation des trous de boulin (1/100)

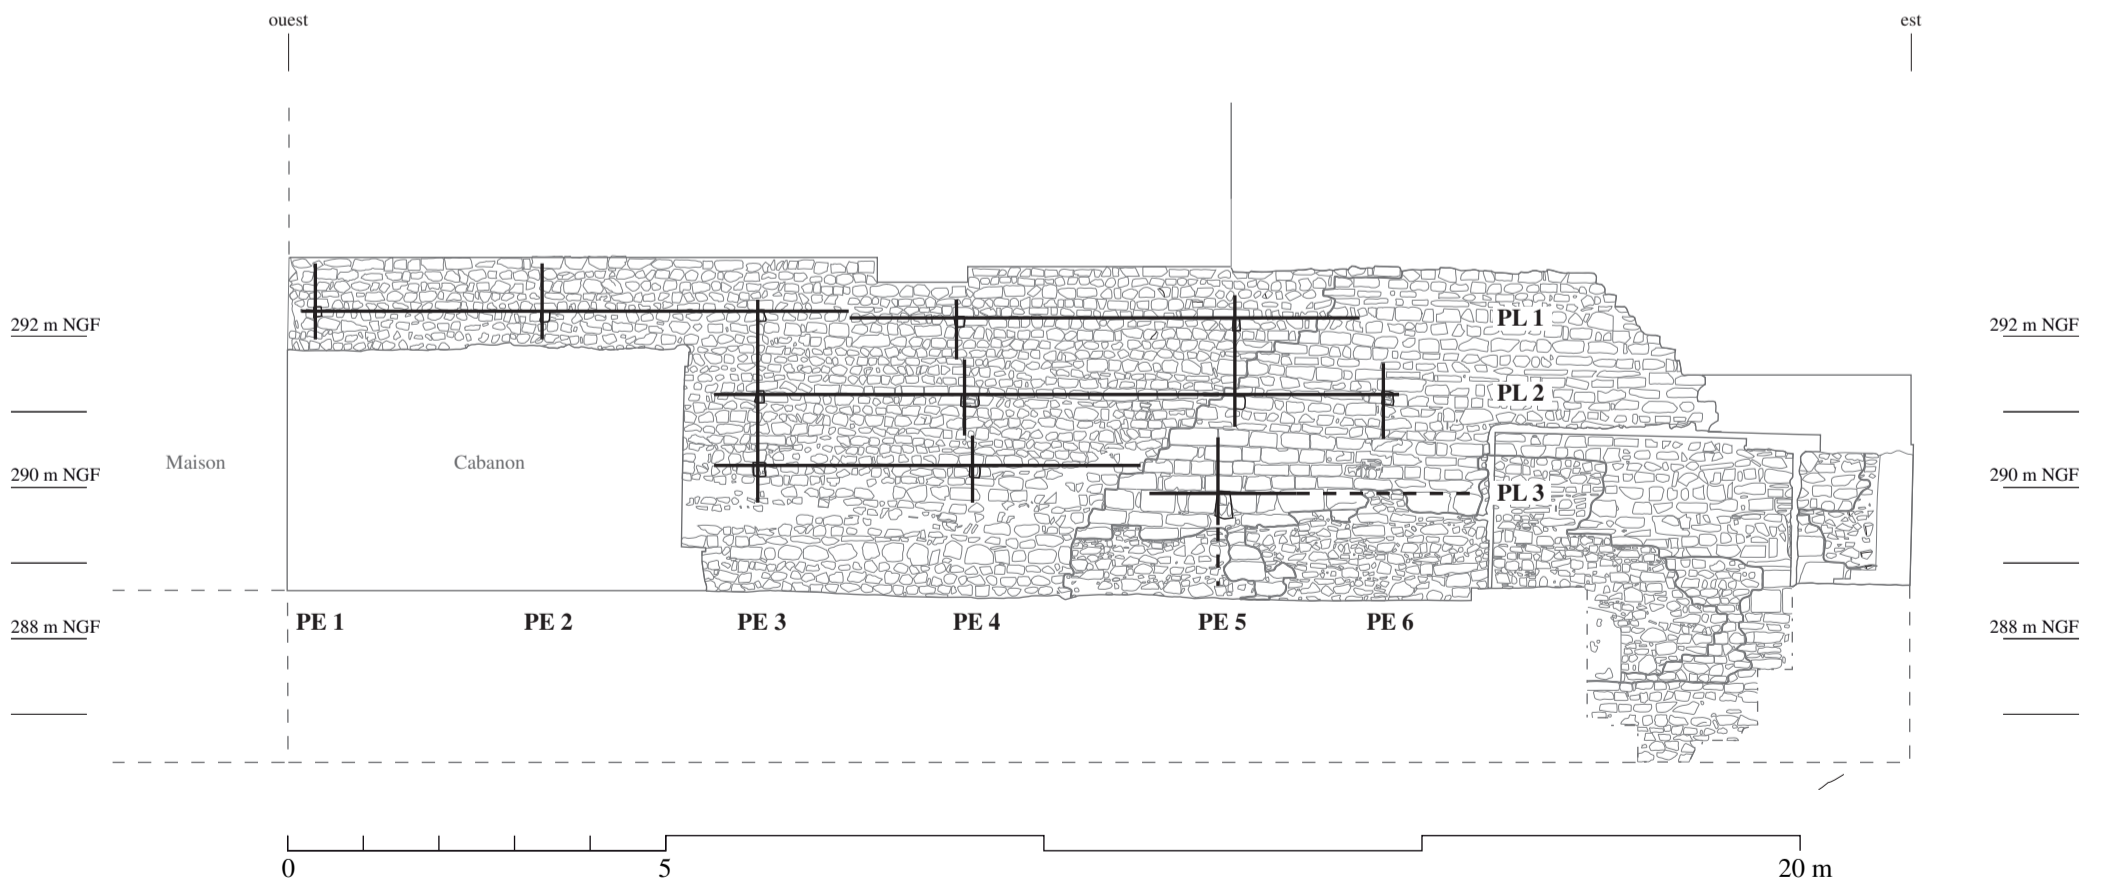
B 3.52

Jardins ouest, mur nord, parement interne : hypothèse de restitution des échafaudages des maçonneries M 2 et M 3 (1/100)

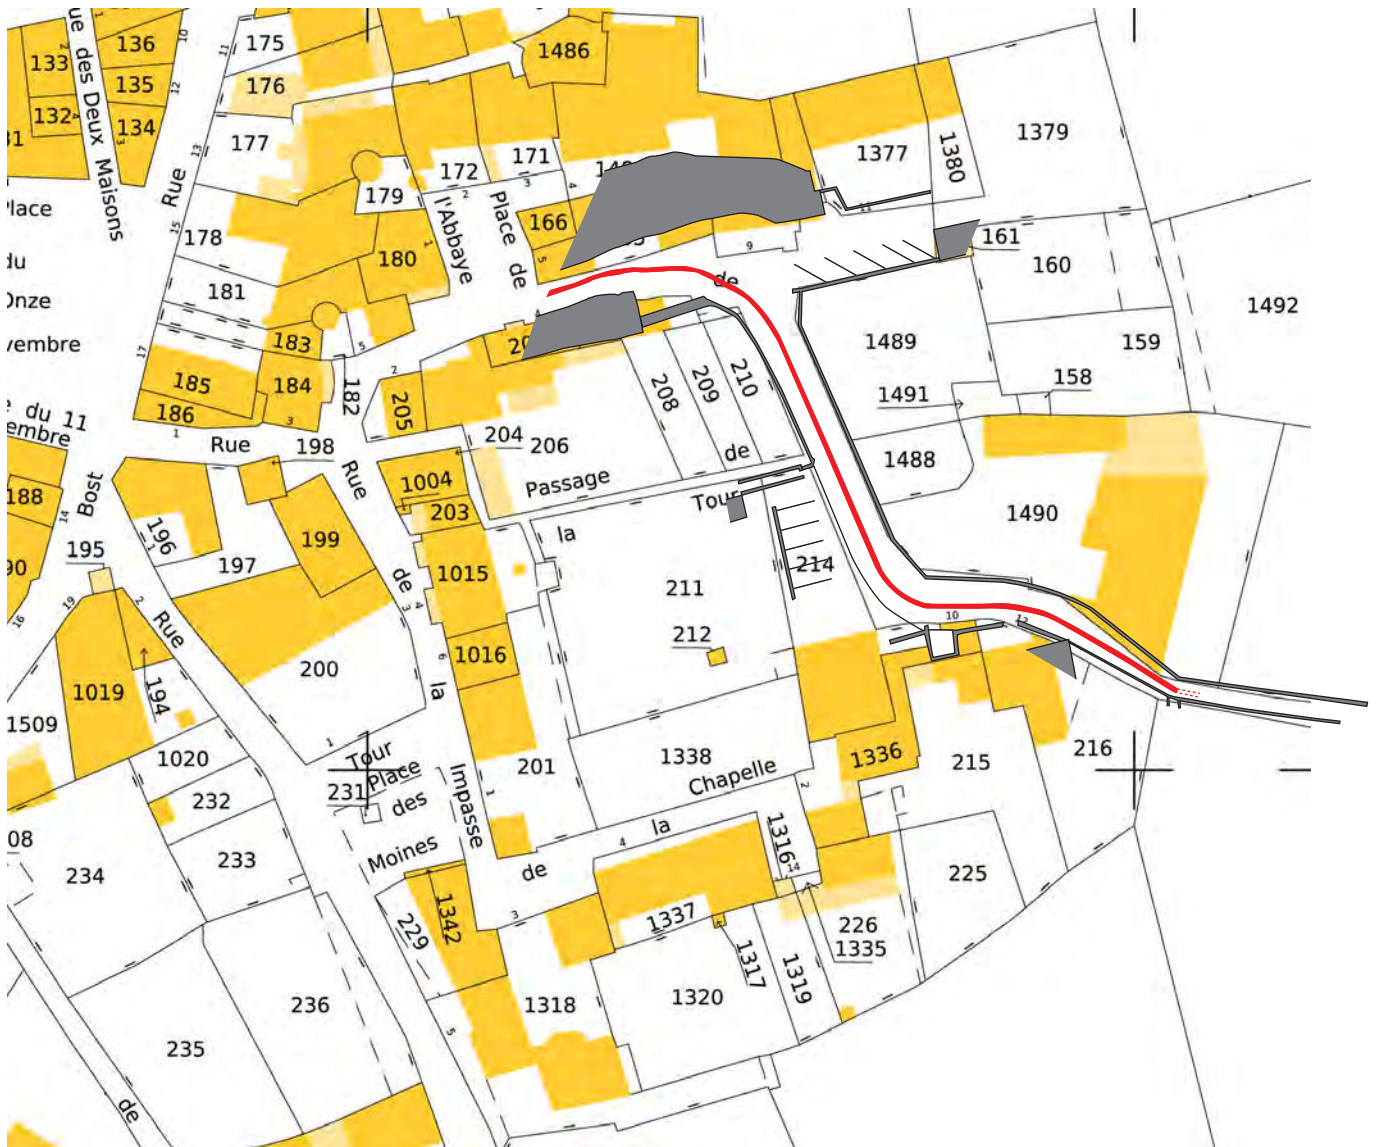
B 4.10

Rue de l'Abbaye : tracé approximatif de la tranchée  
d'installation du réseau d'assainissement

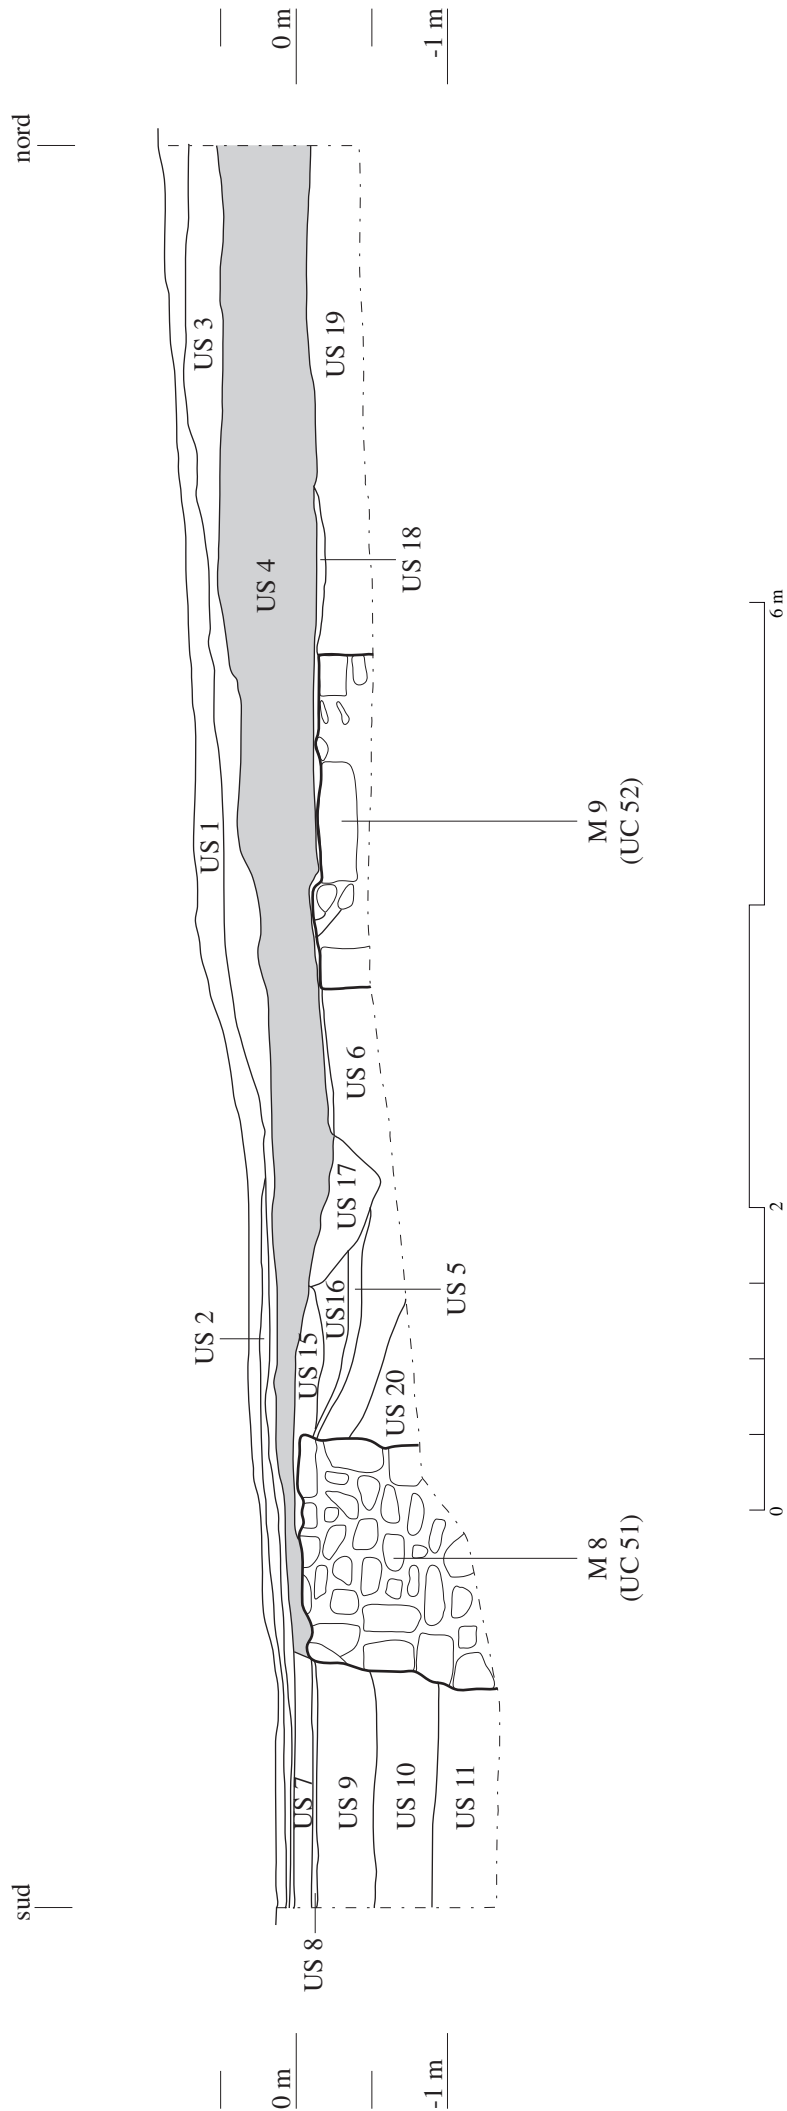
B 4.11

Rue de l'Abbaye : relevé stratigraphique de la coupe ouest (1/50)

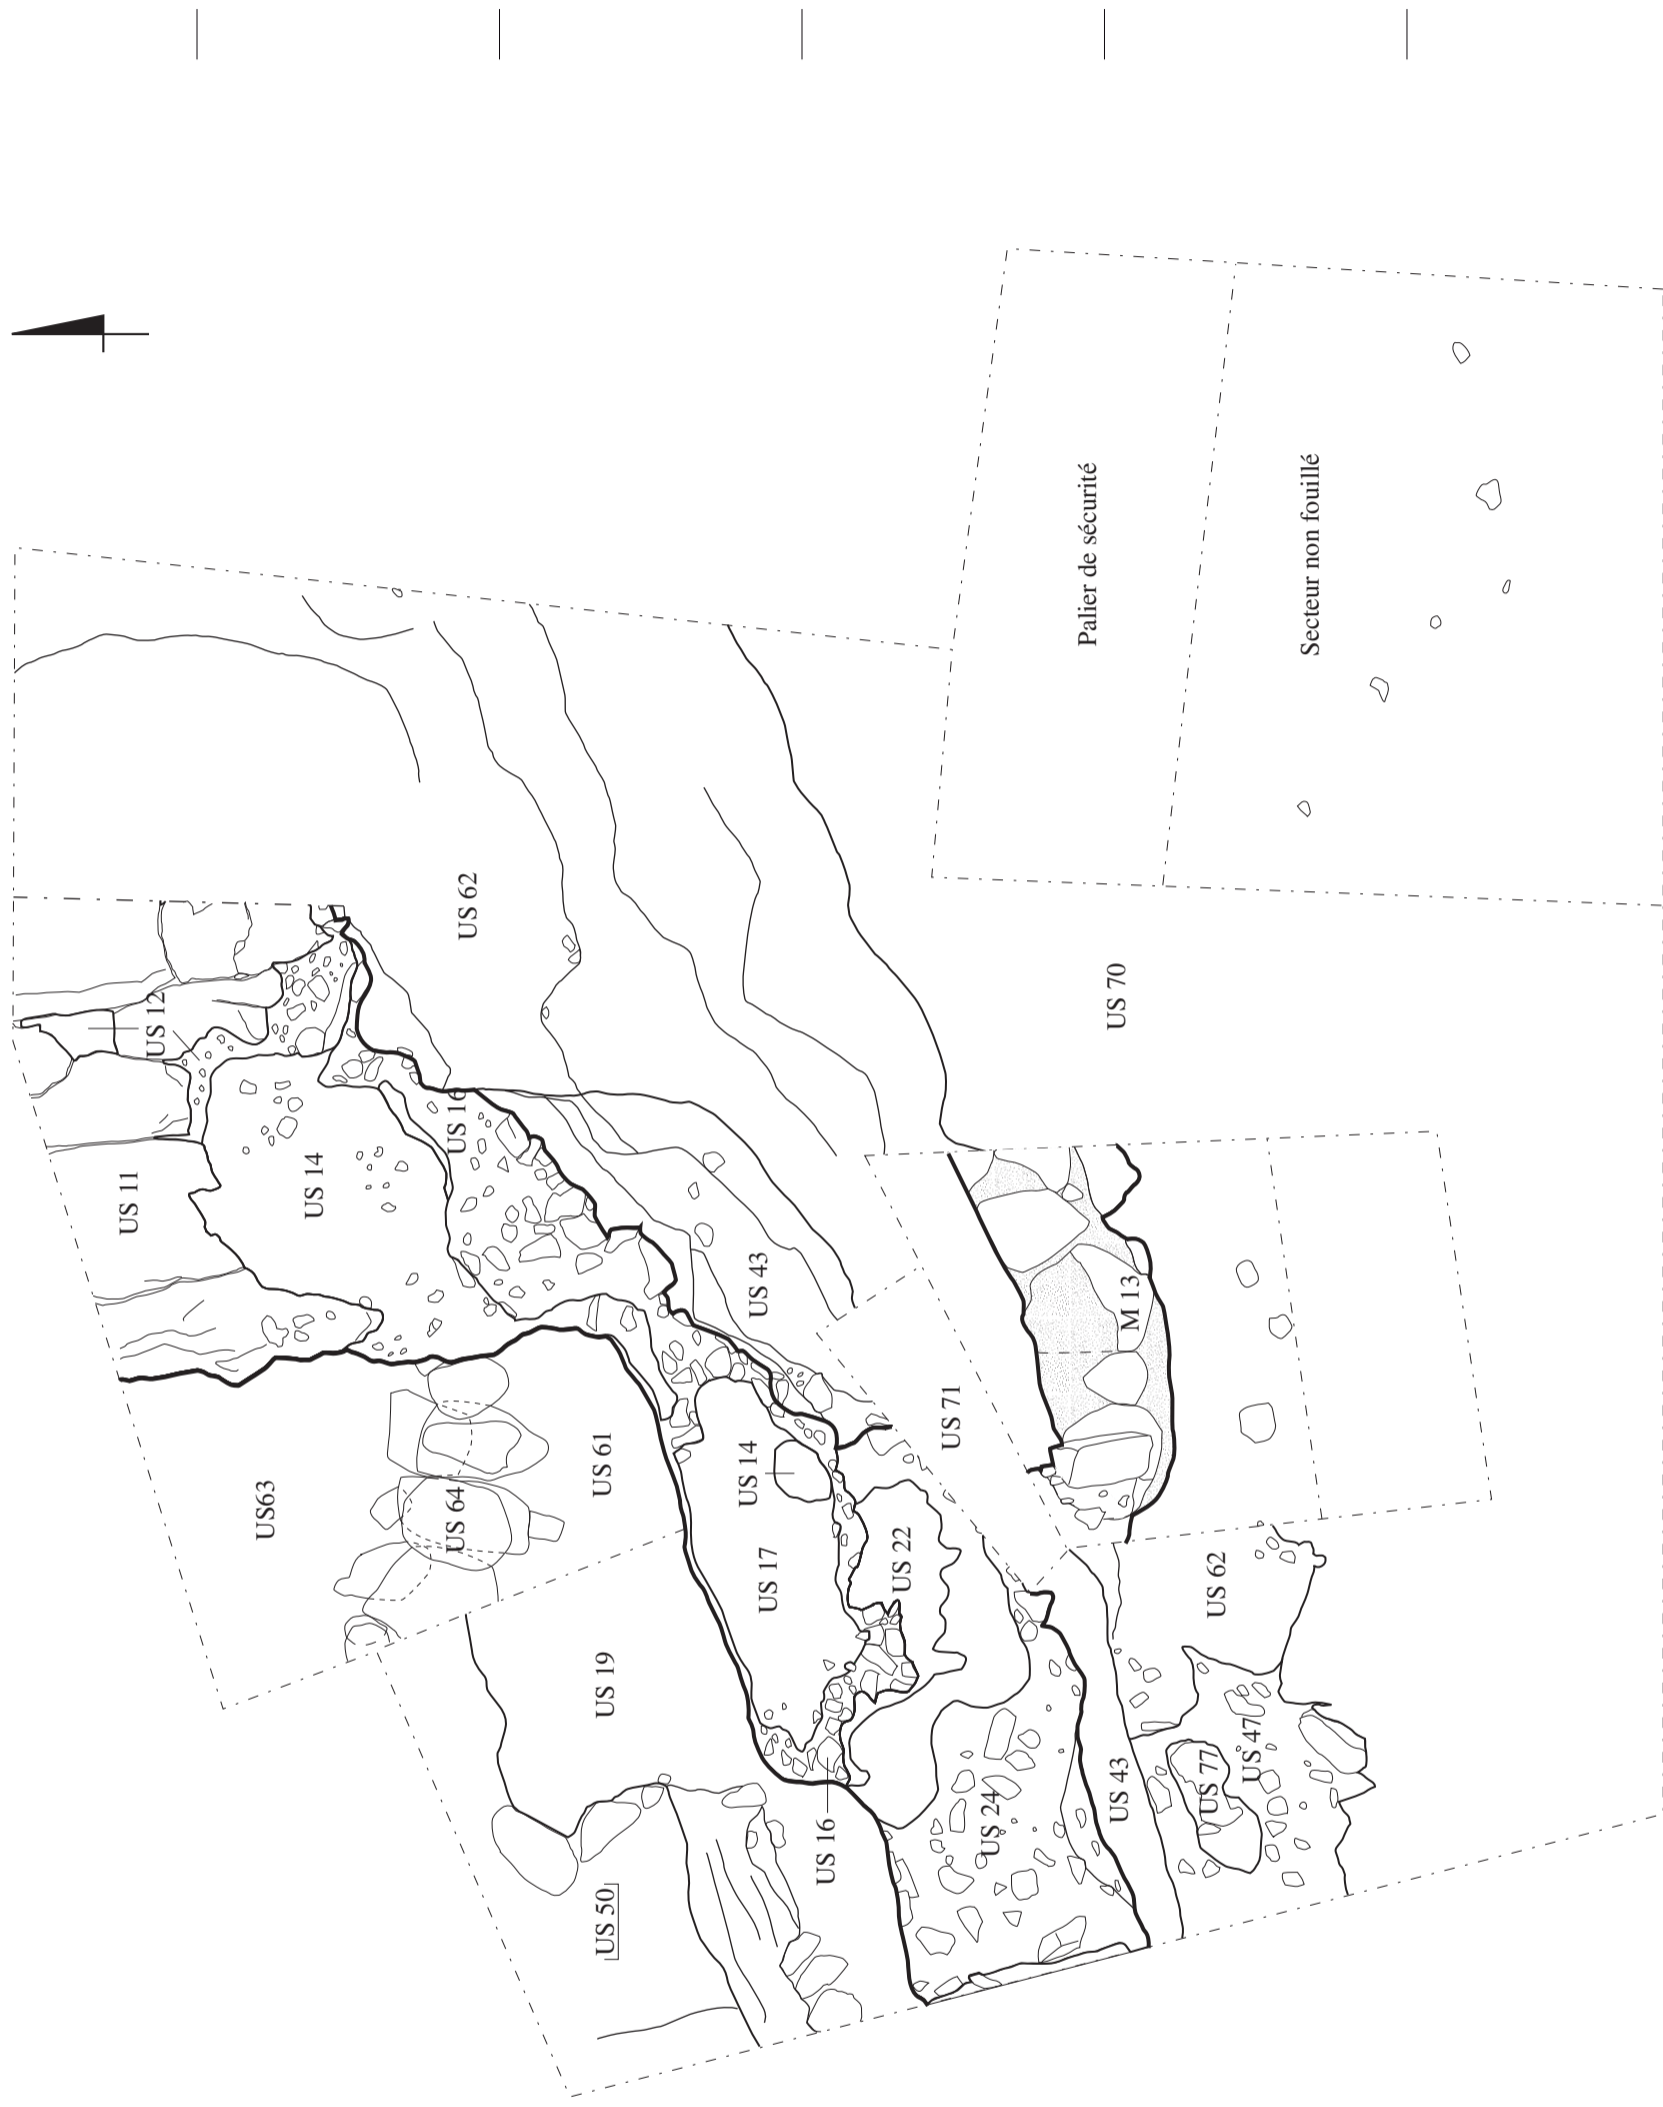
**B 5.27**  
Terrain est, sondage S 1 : relevé stratigraphique  
des niveaux de fondations et de circulation (1/25)

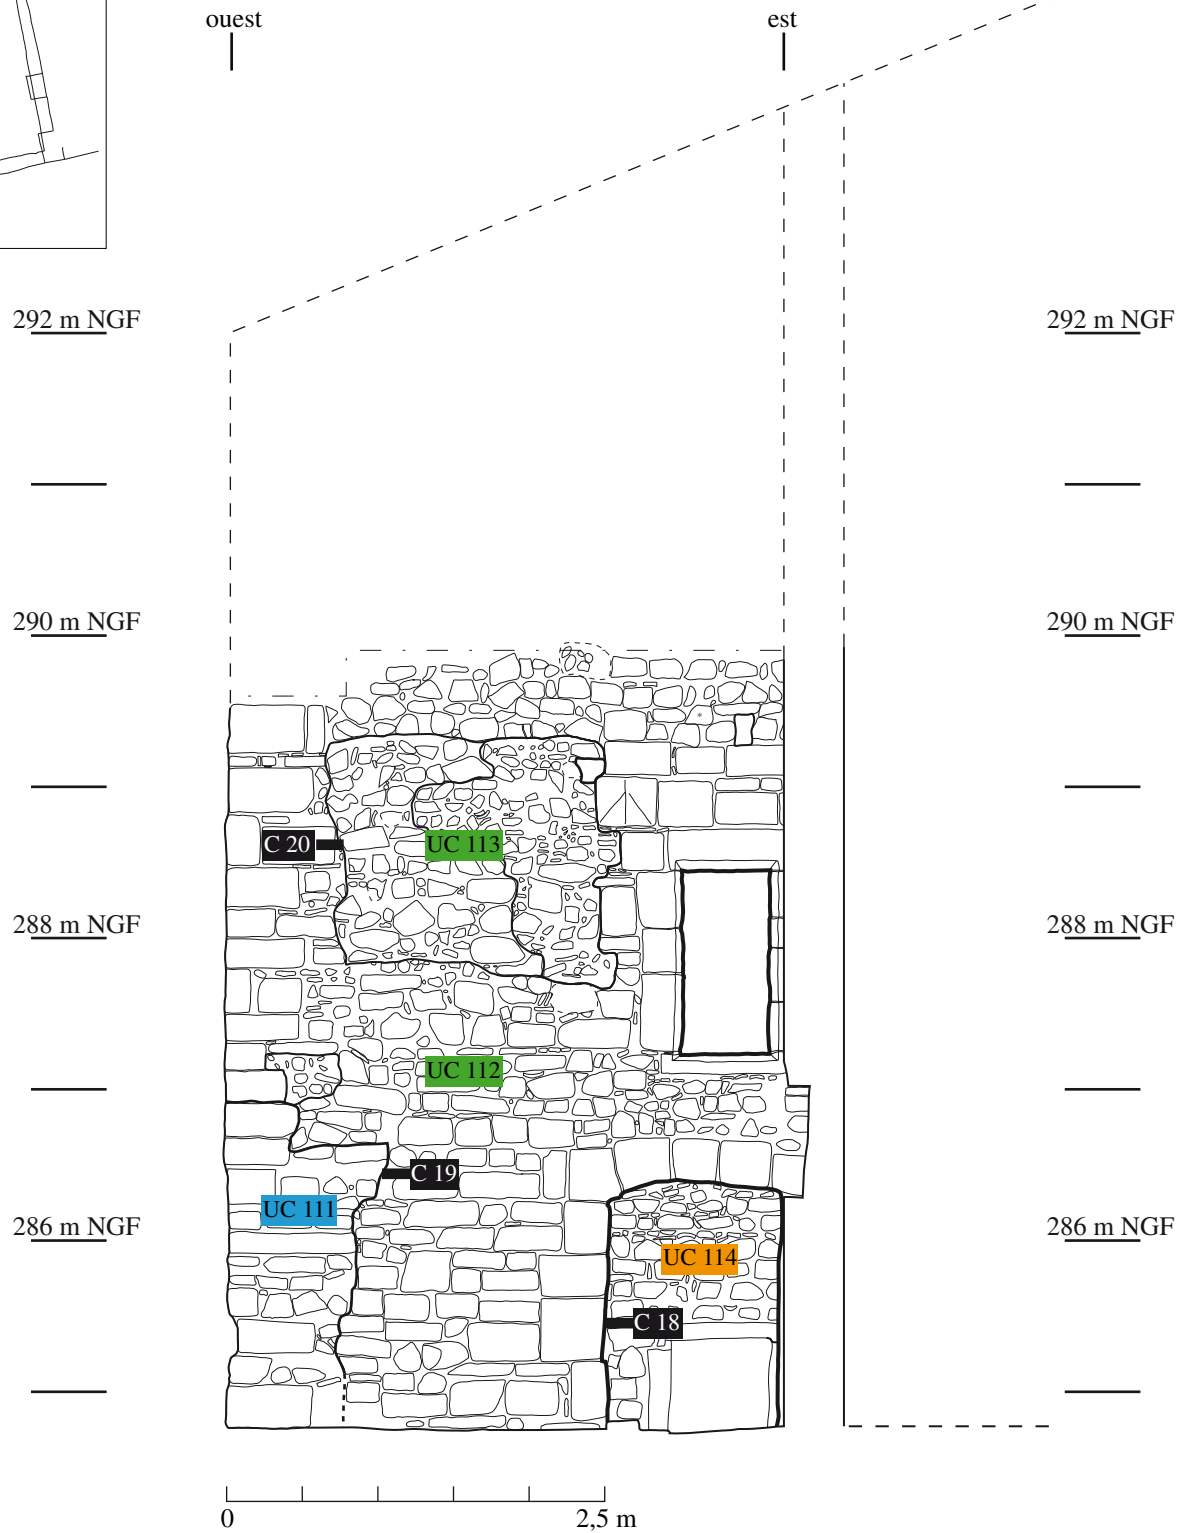
C 2.129

Cuvier, mur sud, parement externe :  
localisation des unités de construction et des césures (1/50)

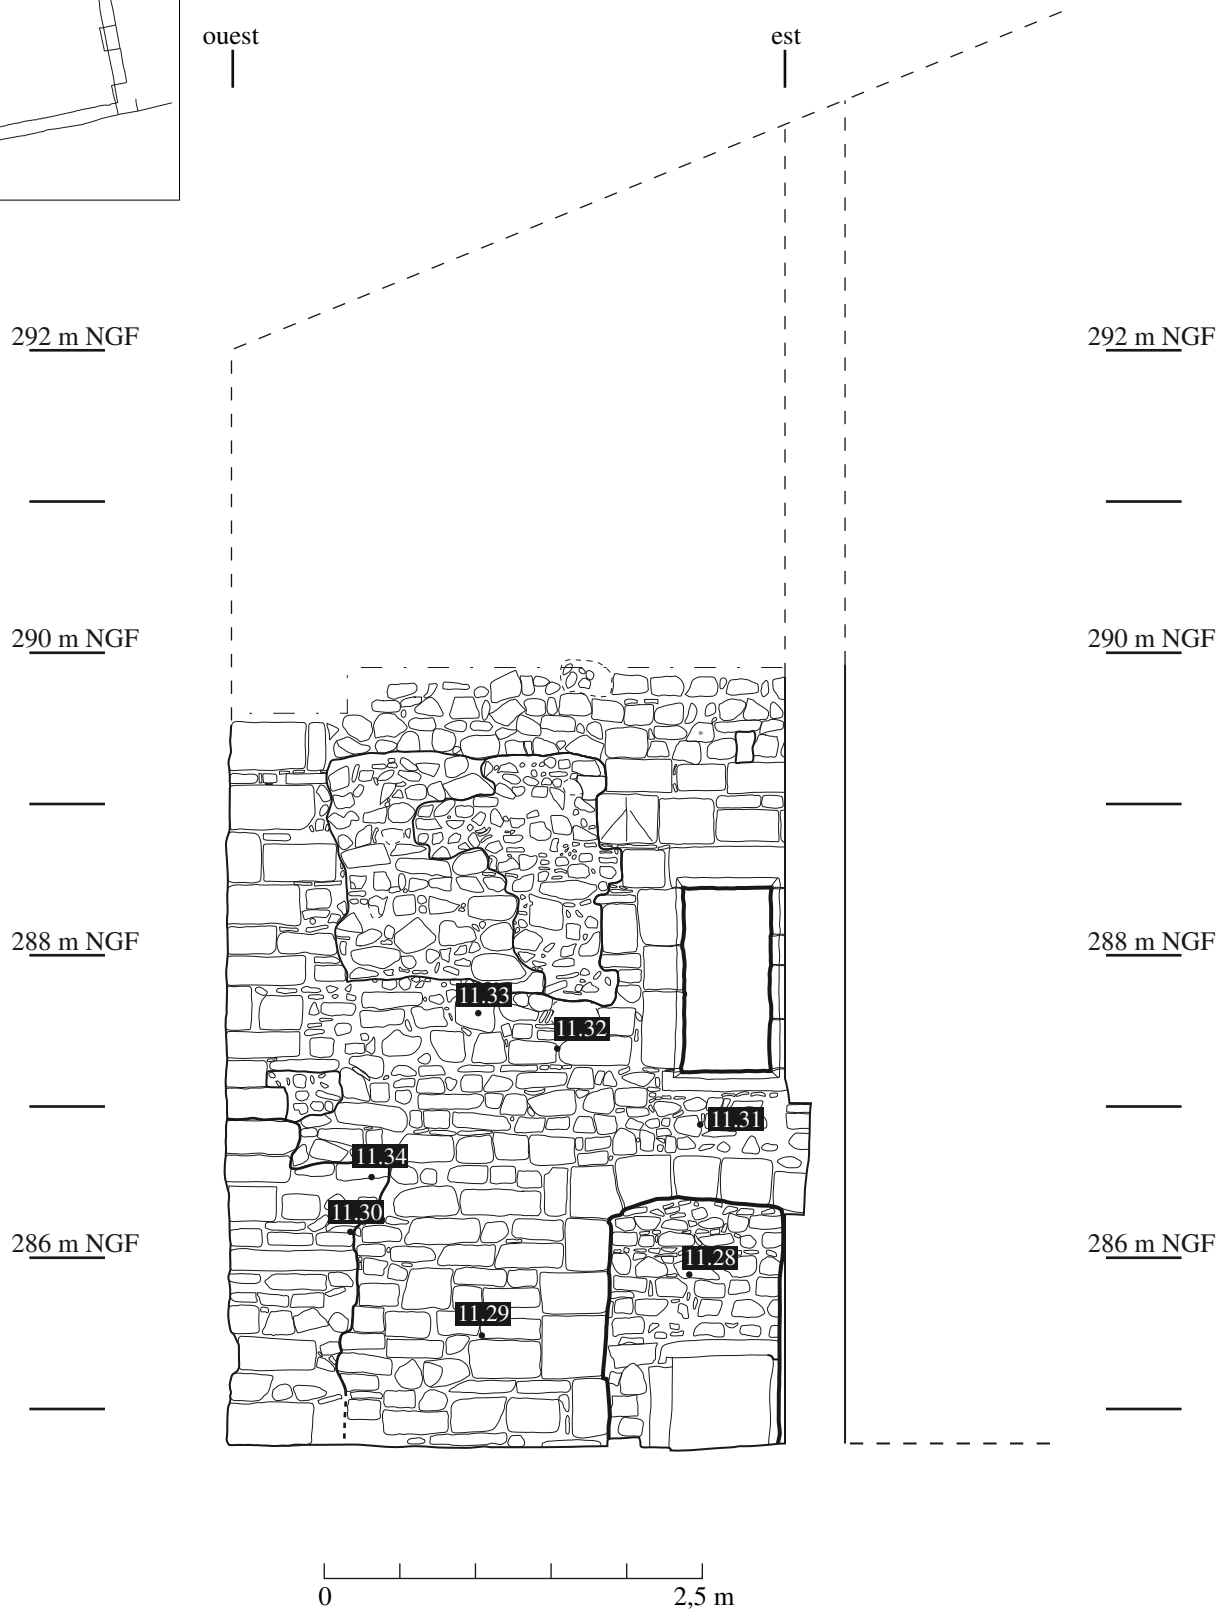
C 2.135

Cuvier, mur sud, parement externe :  
localisation des échantillons de mortier (1/50)

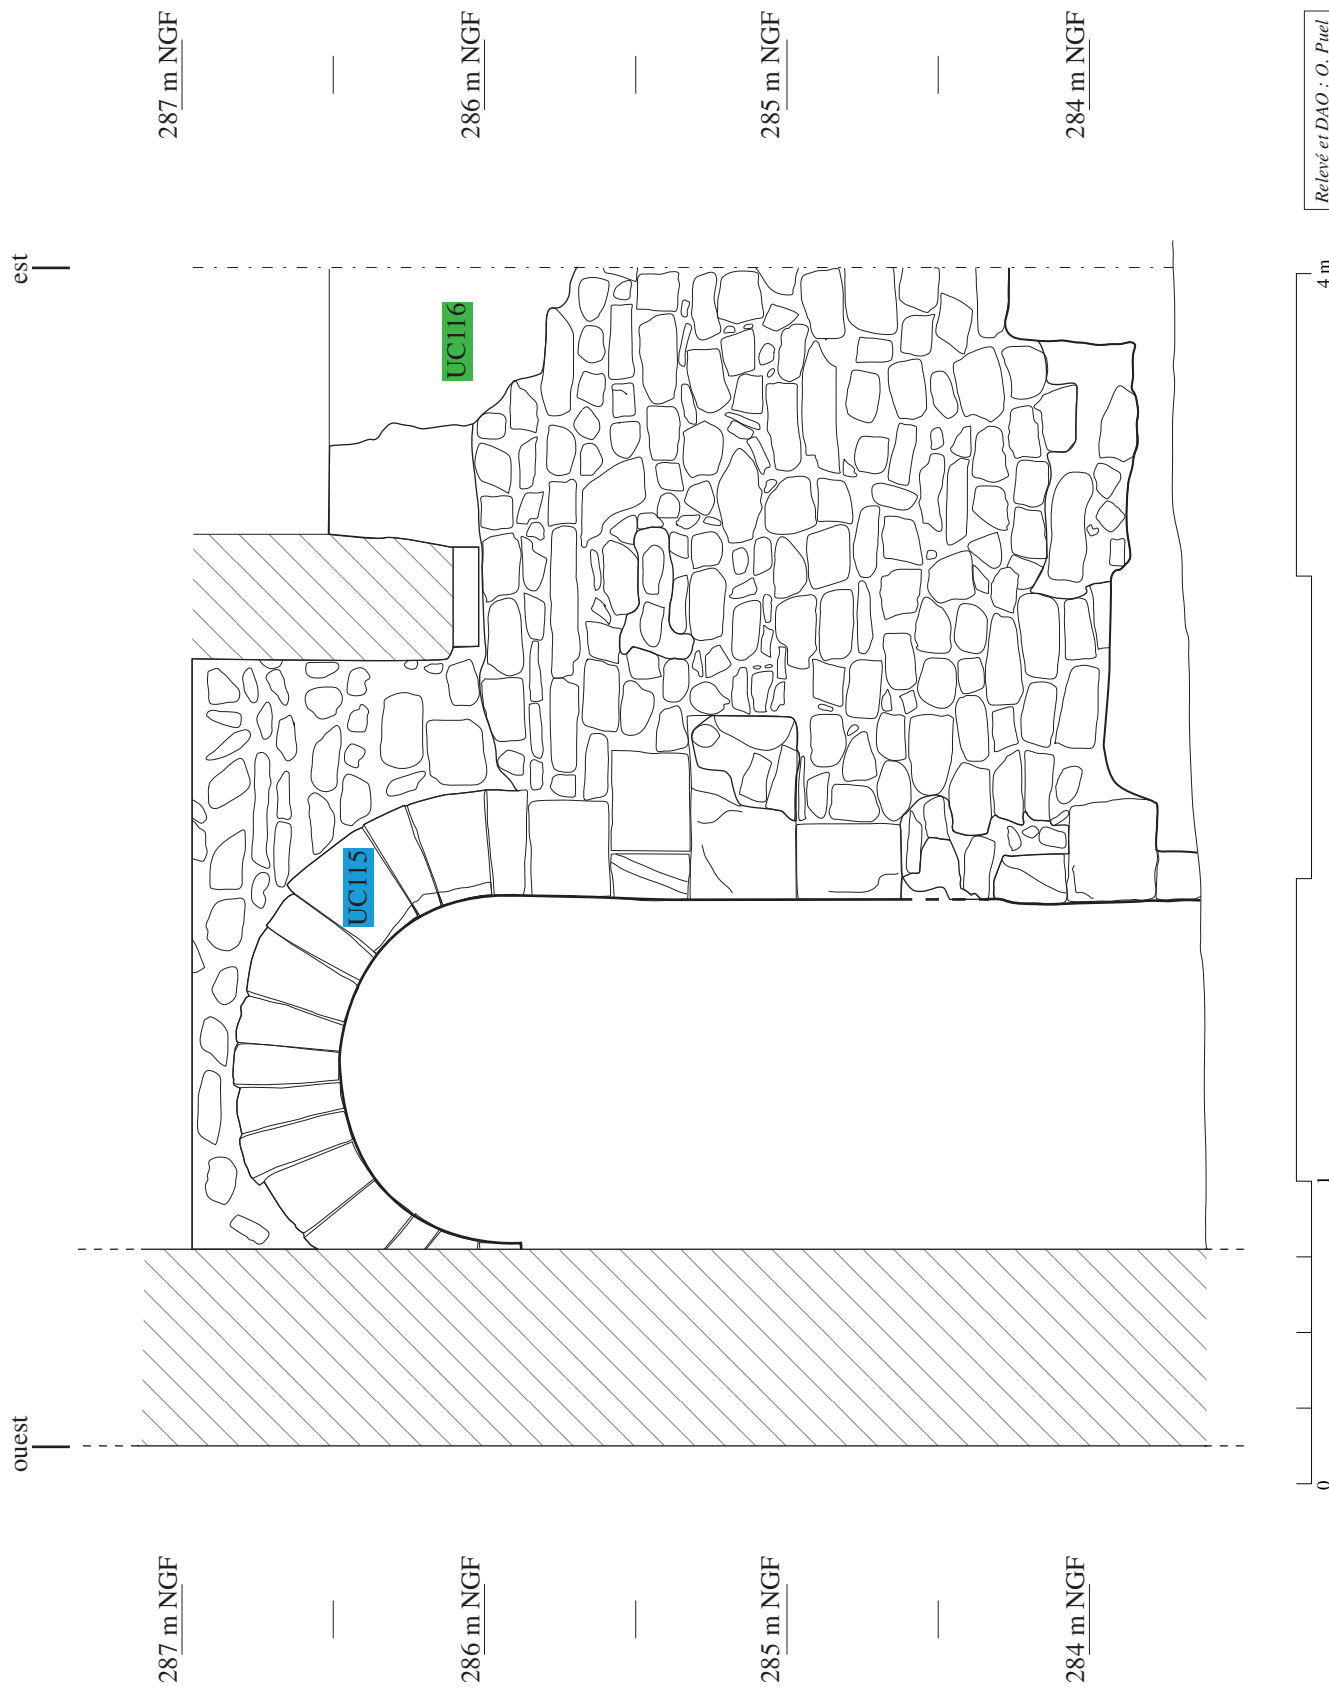
C 3.4

Jardin est, mur nord, parement interne : localisation des unités de construction (1/25)
