# **Saint-Martin de Savigny :** **archéologie d'un monastère lyonnais**

Histoire monumentale et organisation spatiale des  
édifices cultuels et conventuels (IX<sup>e</sup>-XIII<sup>e</sup> siècle)

Thèse d'archéologie médiévale

Tome 3 : planches

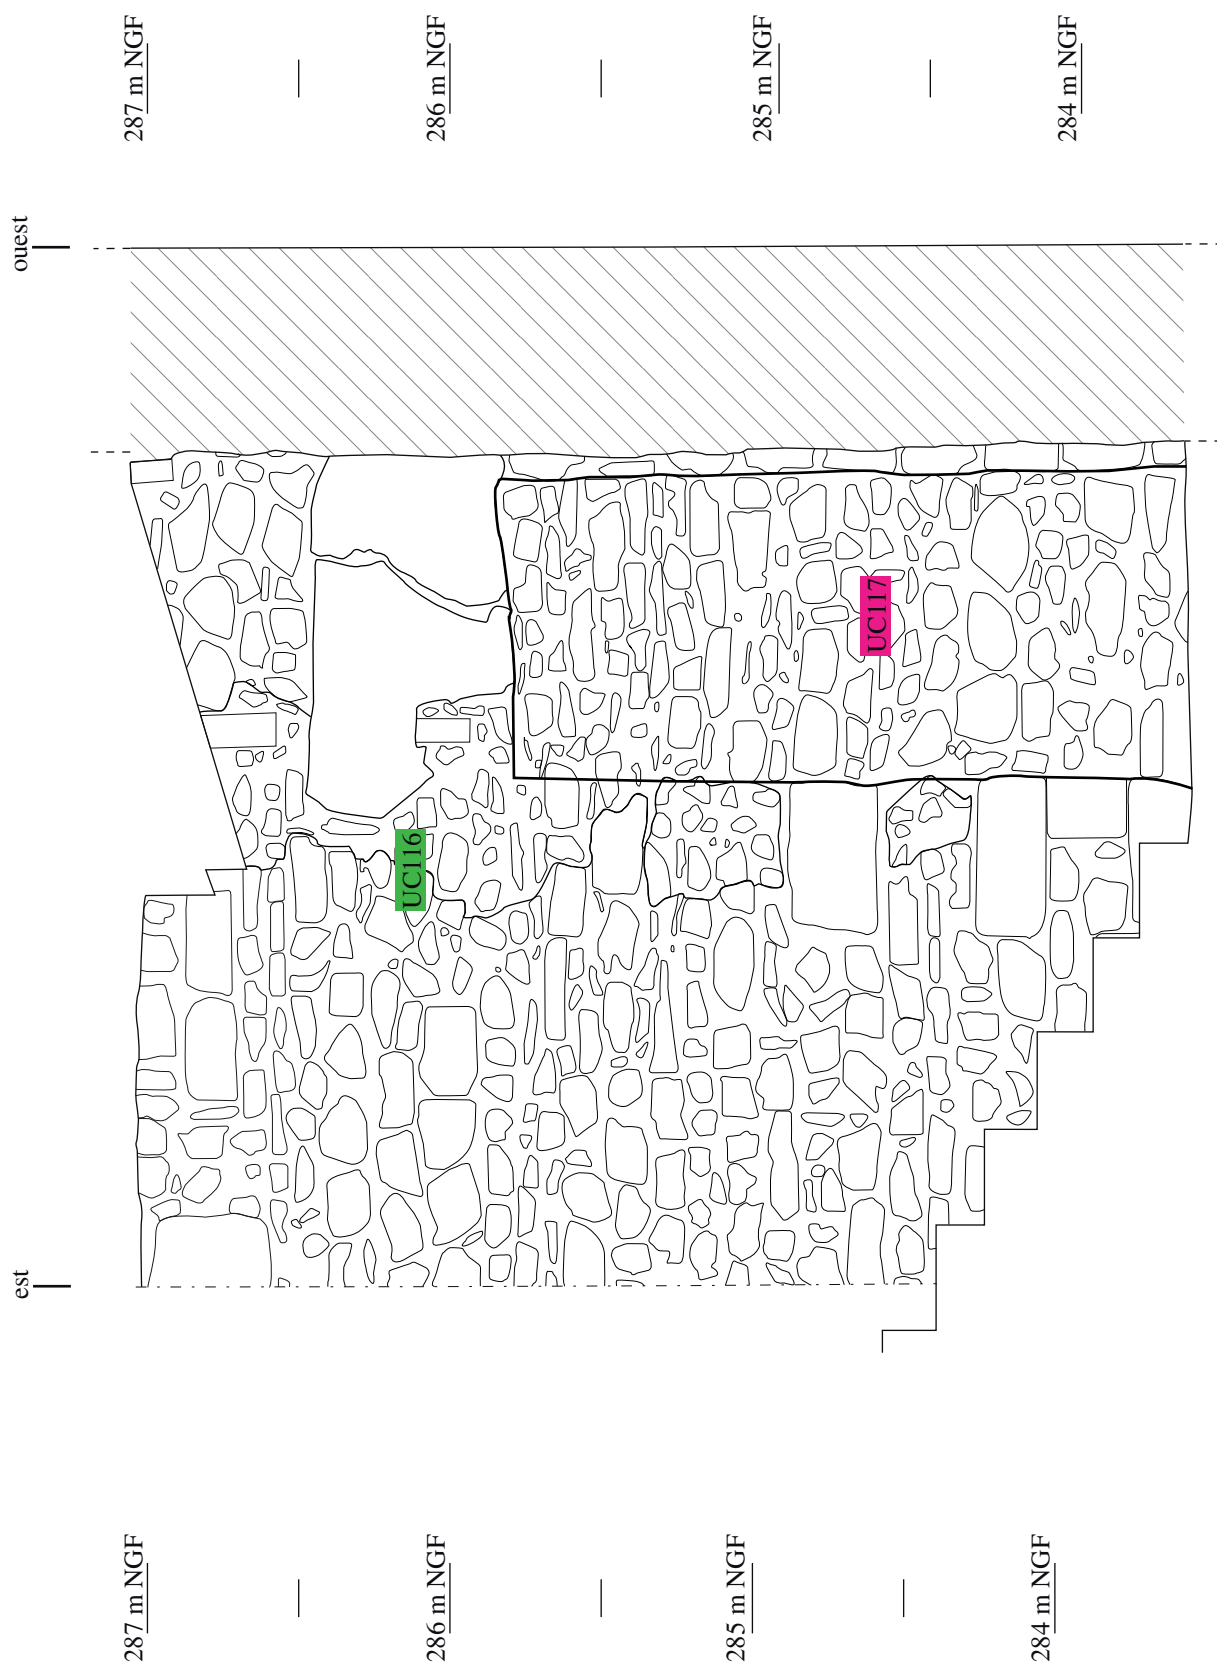
C 3.5

Jardin est, mur nord, parement externe : localisation des unités de construction (1/25)

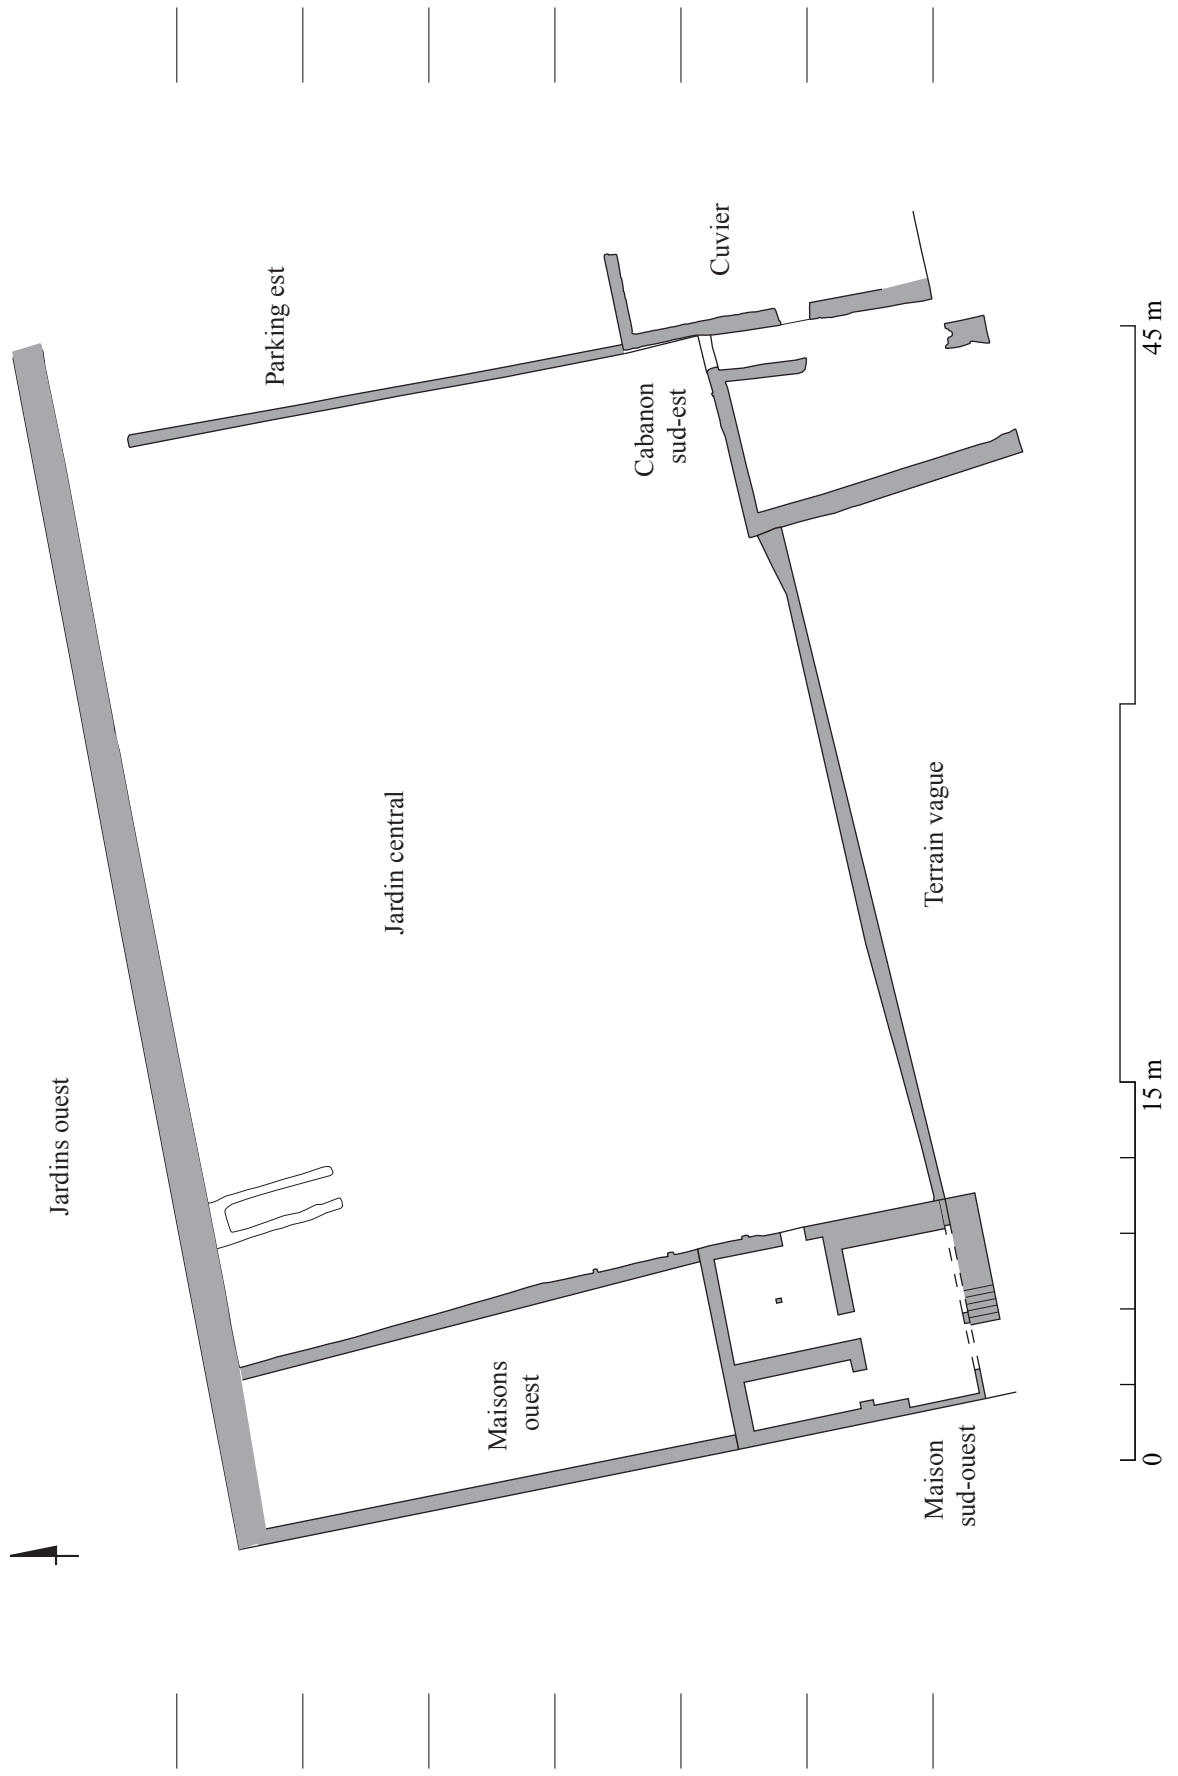
D 1.11

Cloître et bâtiments conventuels : plan topographique des bâtiments actuels (1/300)

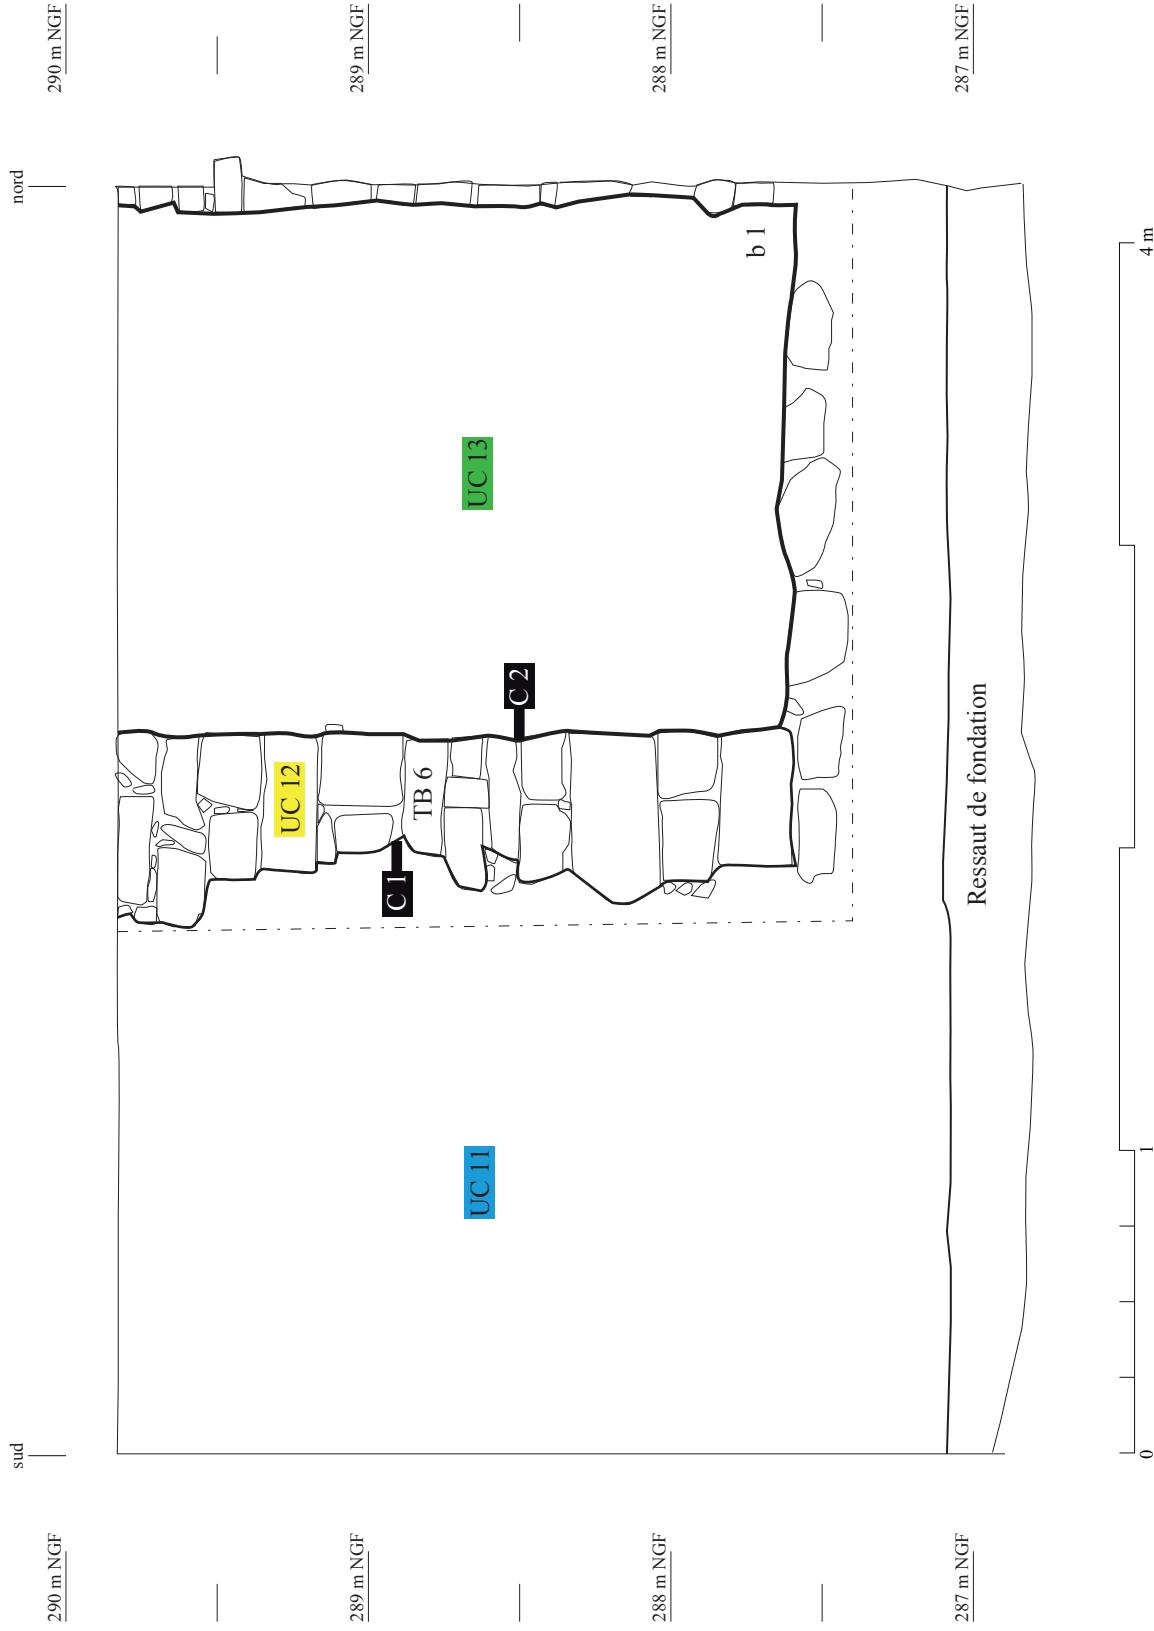
D 2.18

Maison sud-ouest, mur ouest, parement interne : relevé partiel des maçonneries (1/25)

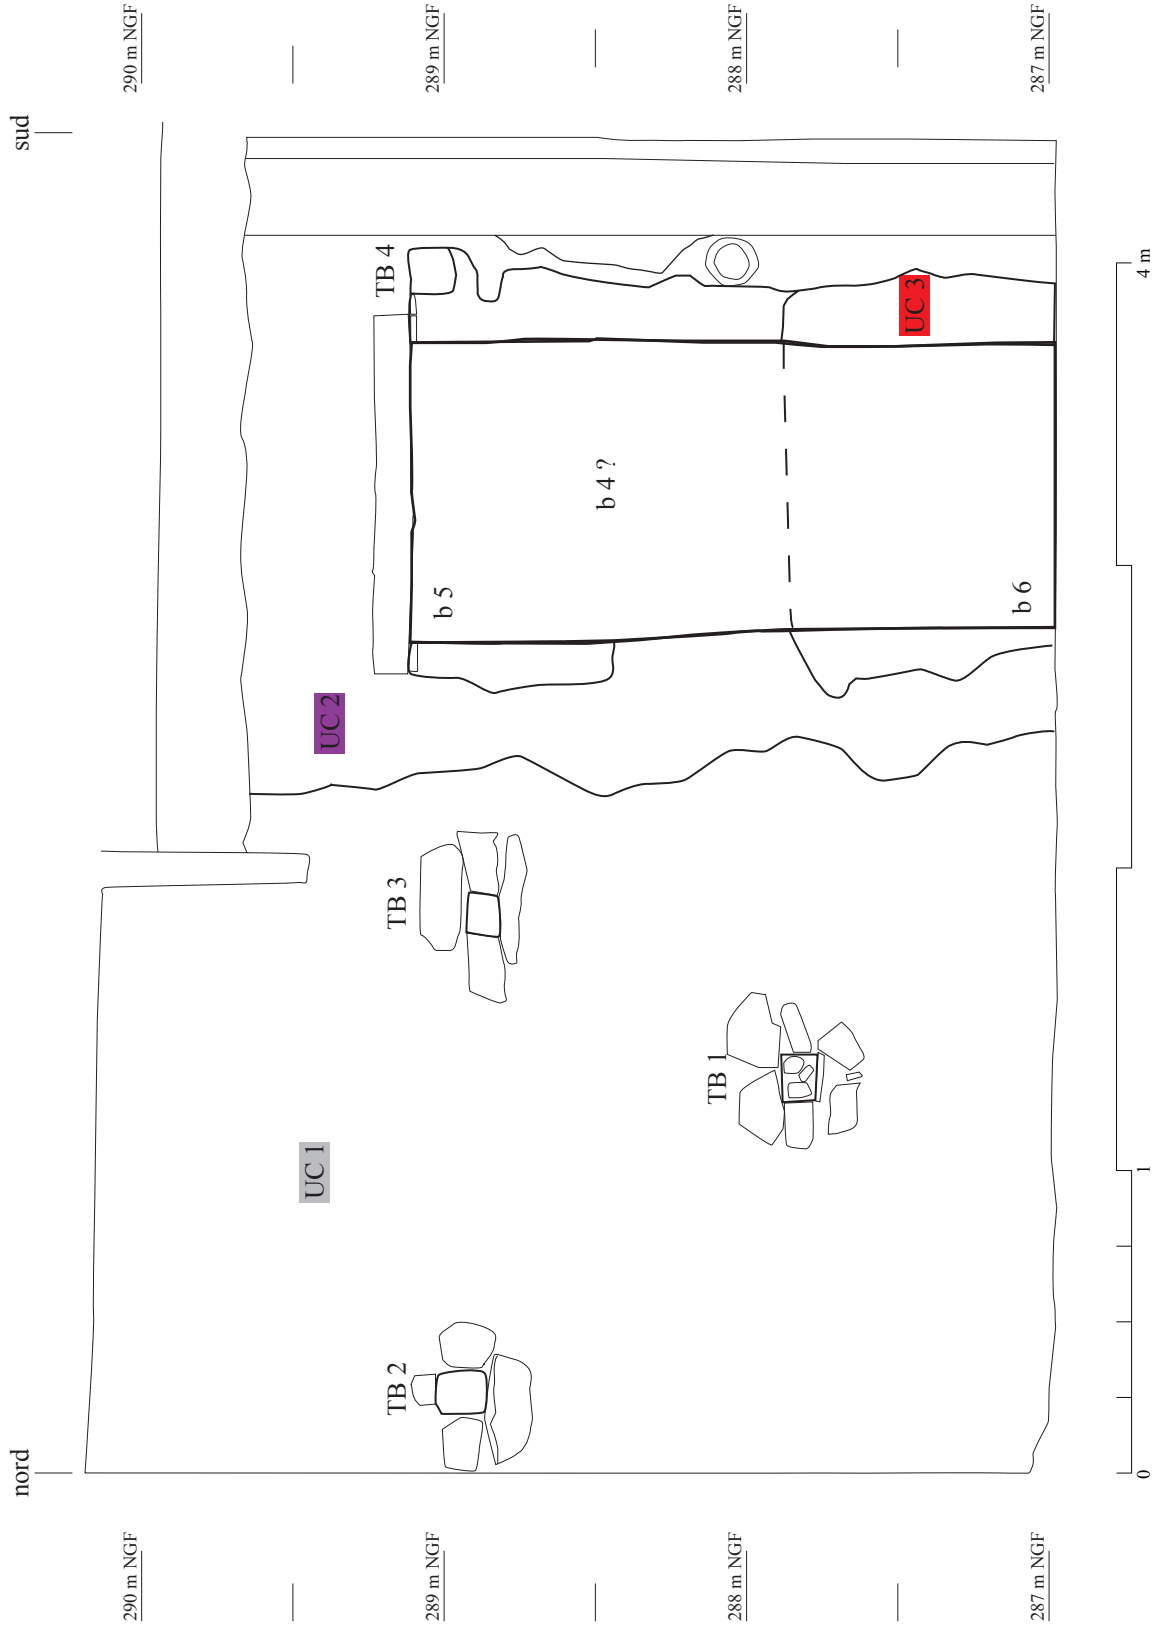
D 2.20

Maison sud-ouest, mur est, parement interne : relevé partiel des maçonneries (1/25)

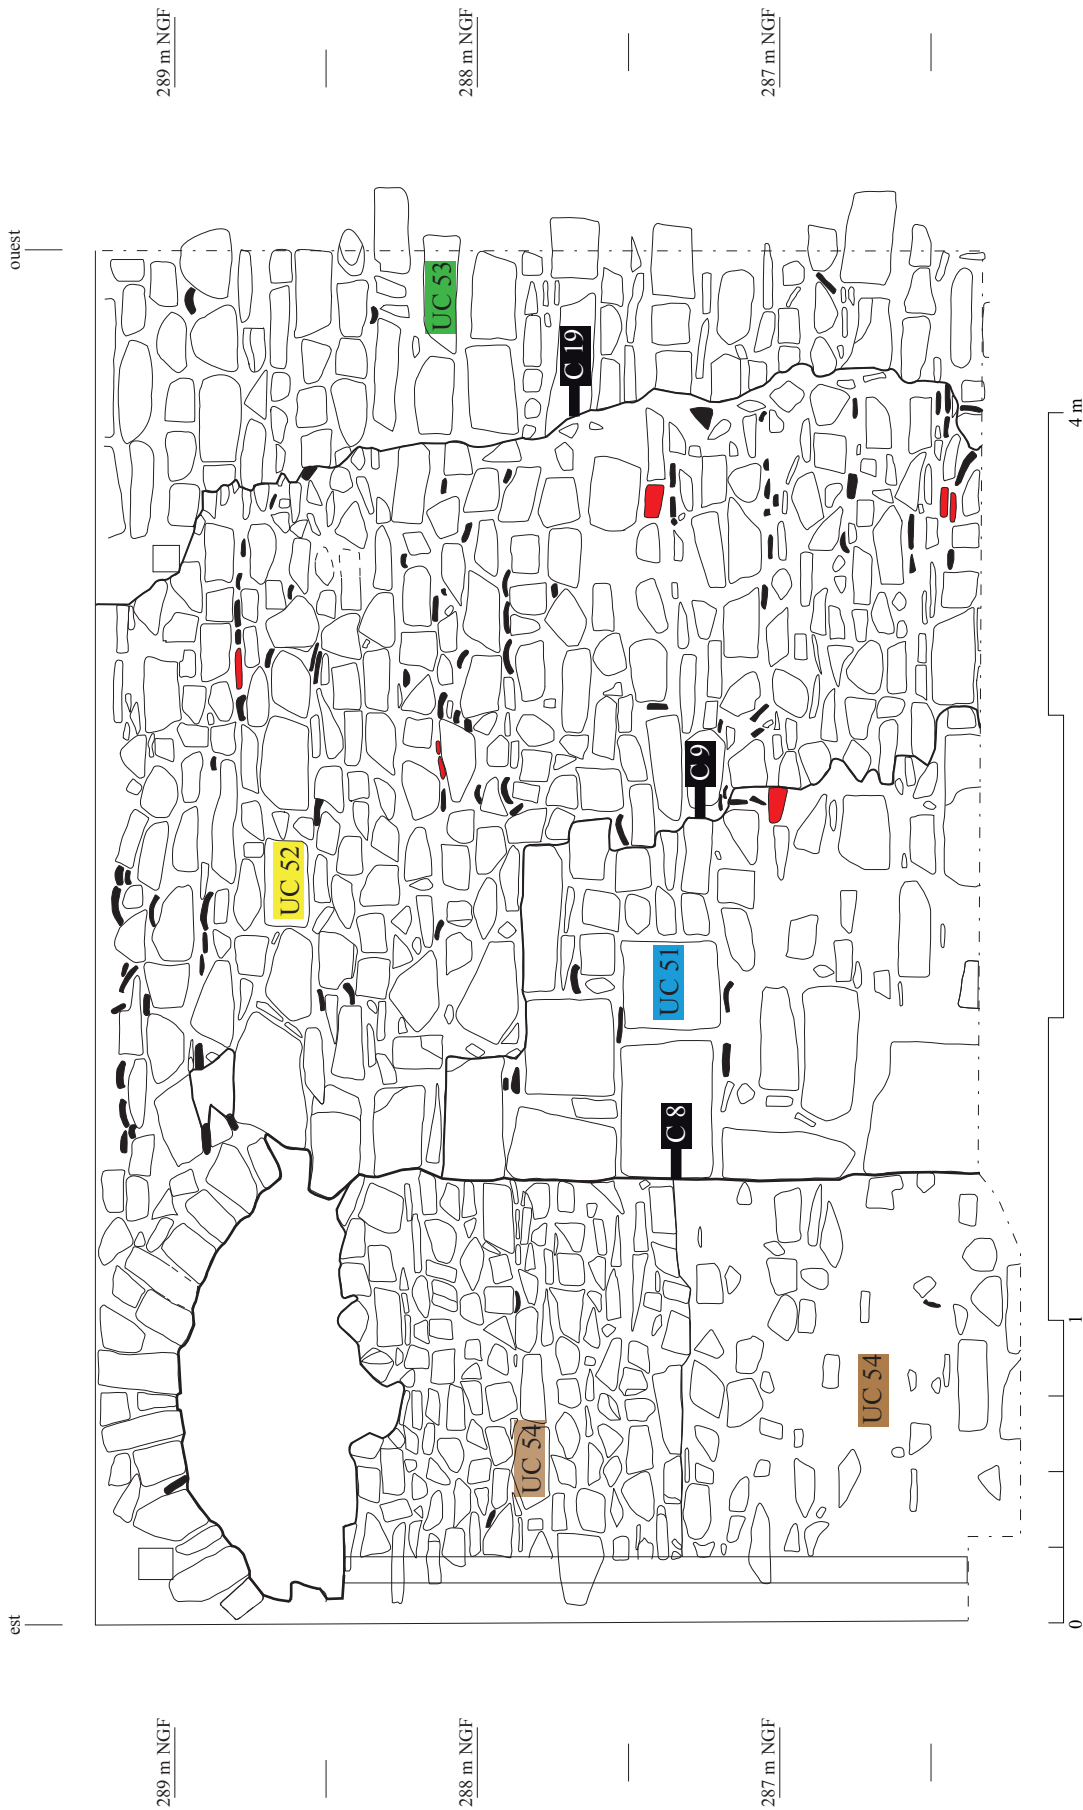
D 3.6

### Cabanon sud-est, mur sud, parement interne : relevé des maçonneries (1/25)

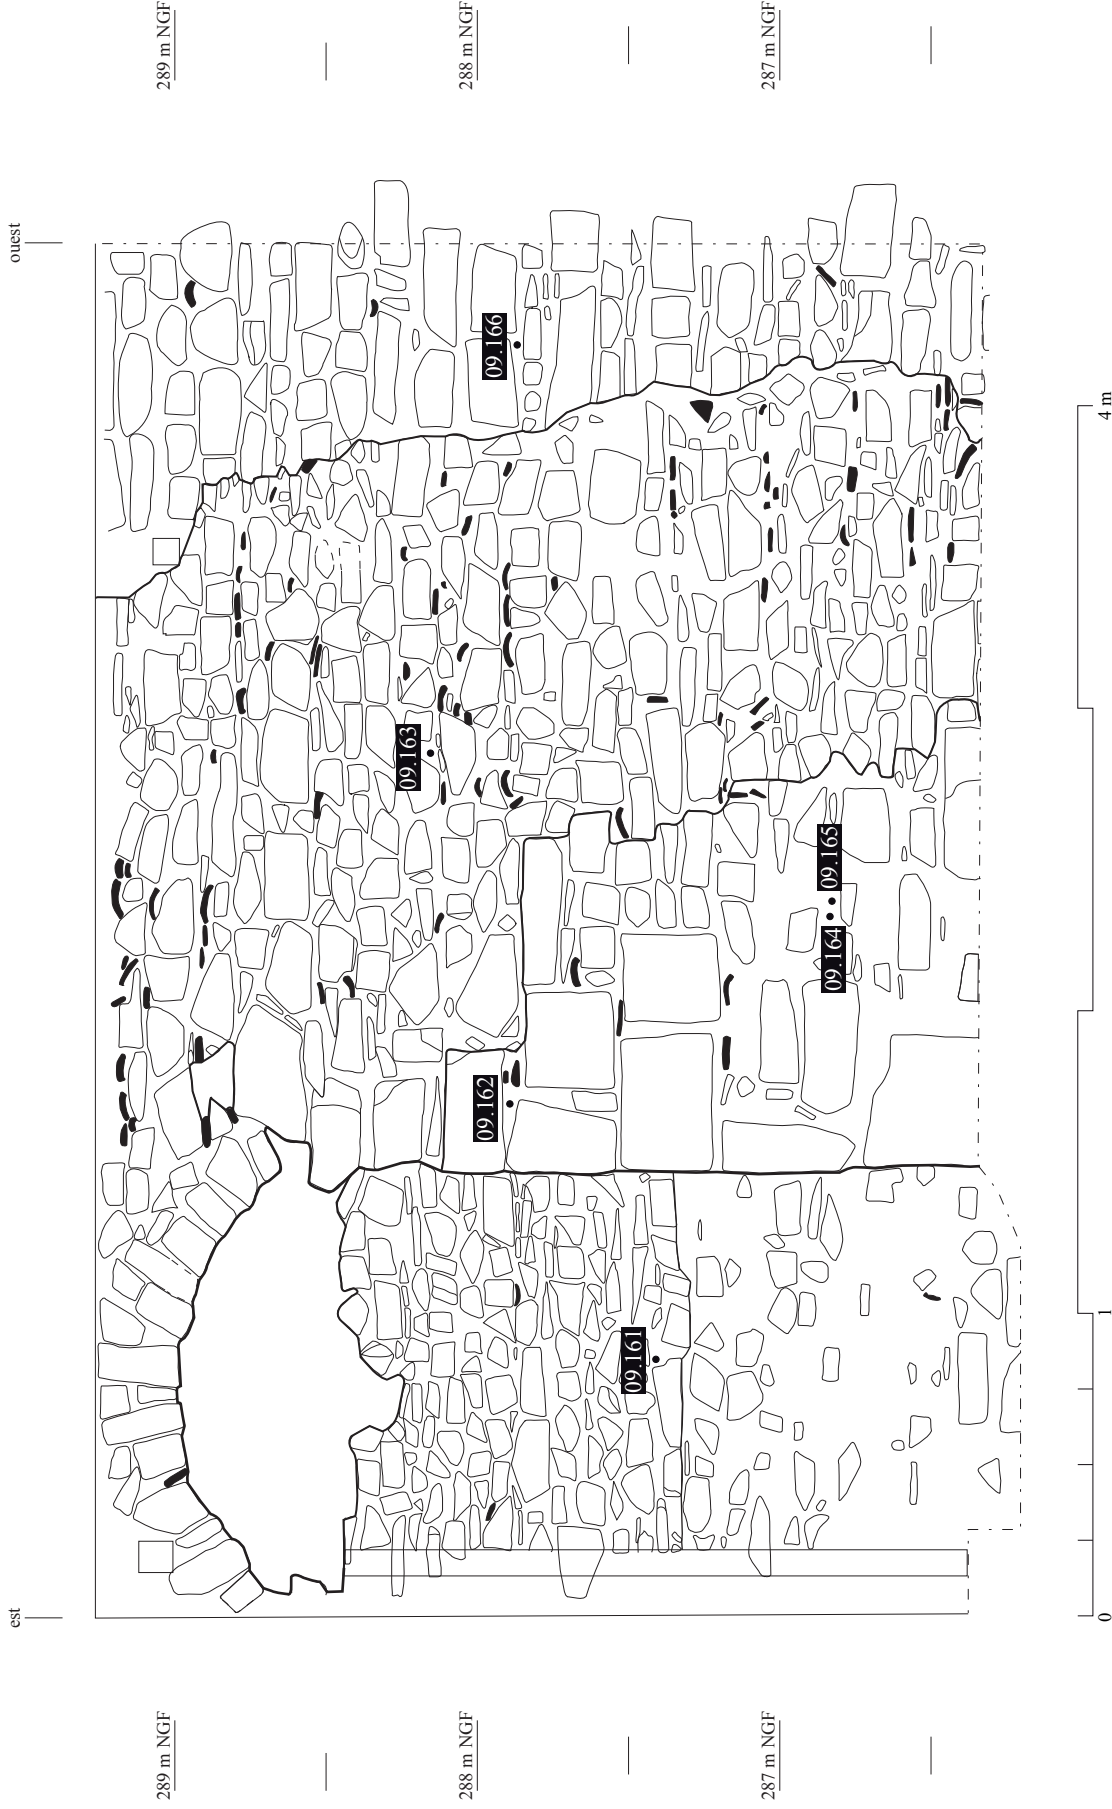
D 3.7

# Cabanon sud-est, mur sud, parement interne : localisation des prélèvements de mortier (1/25)

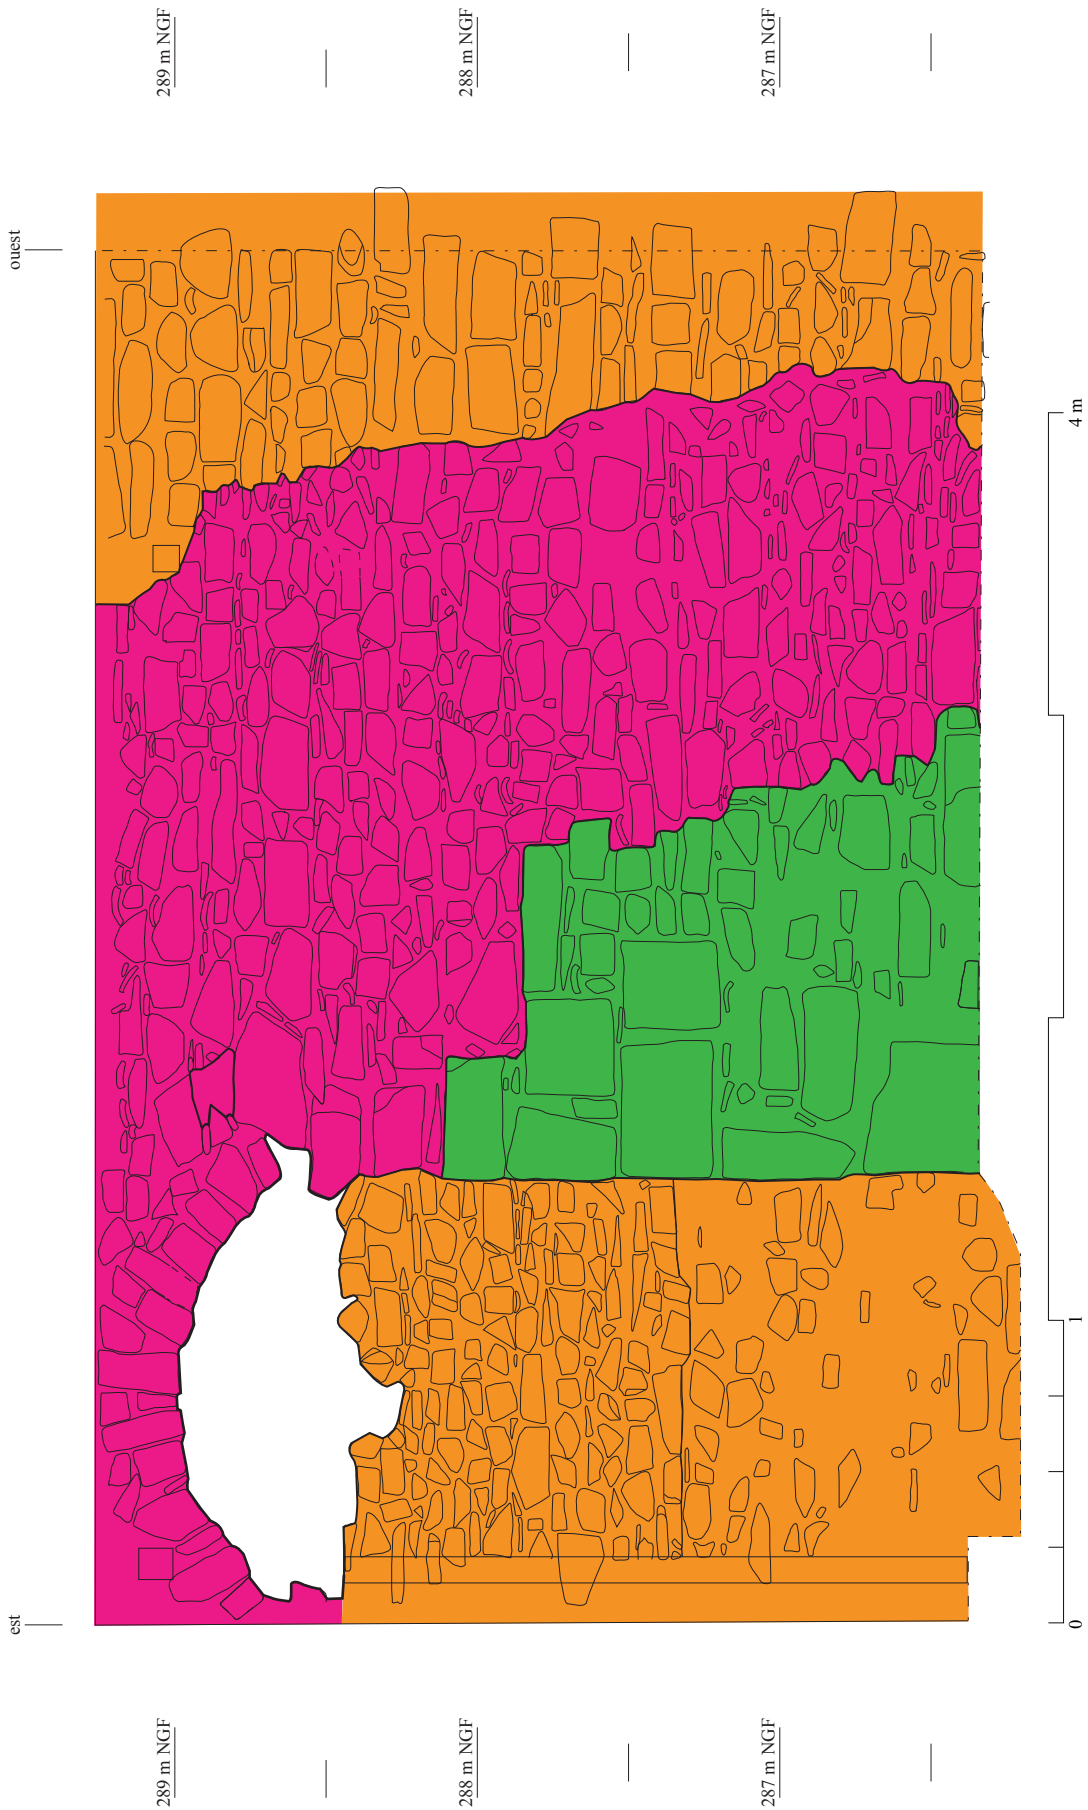
## D 3.8

# Cabanon sud-est, mur sud, parement interne : phasage de la construction (1/25)

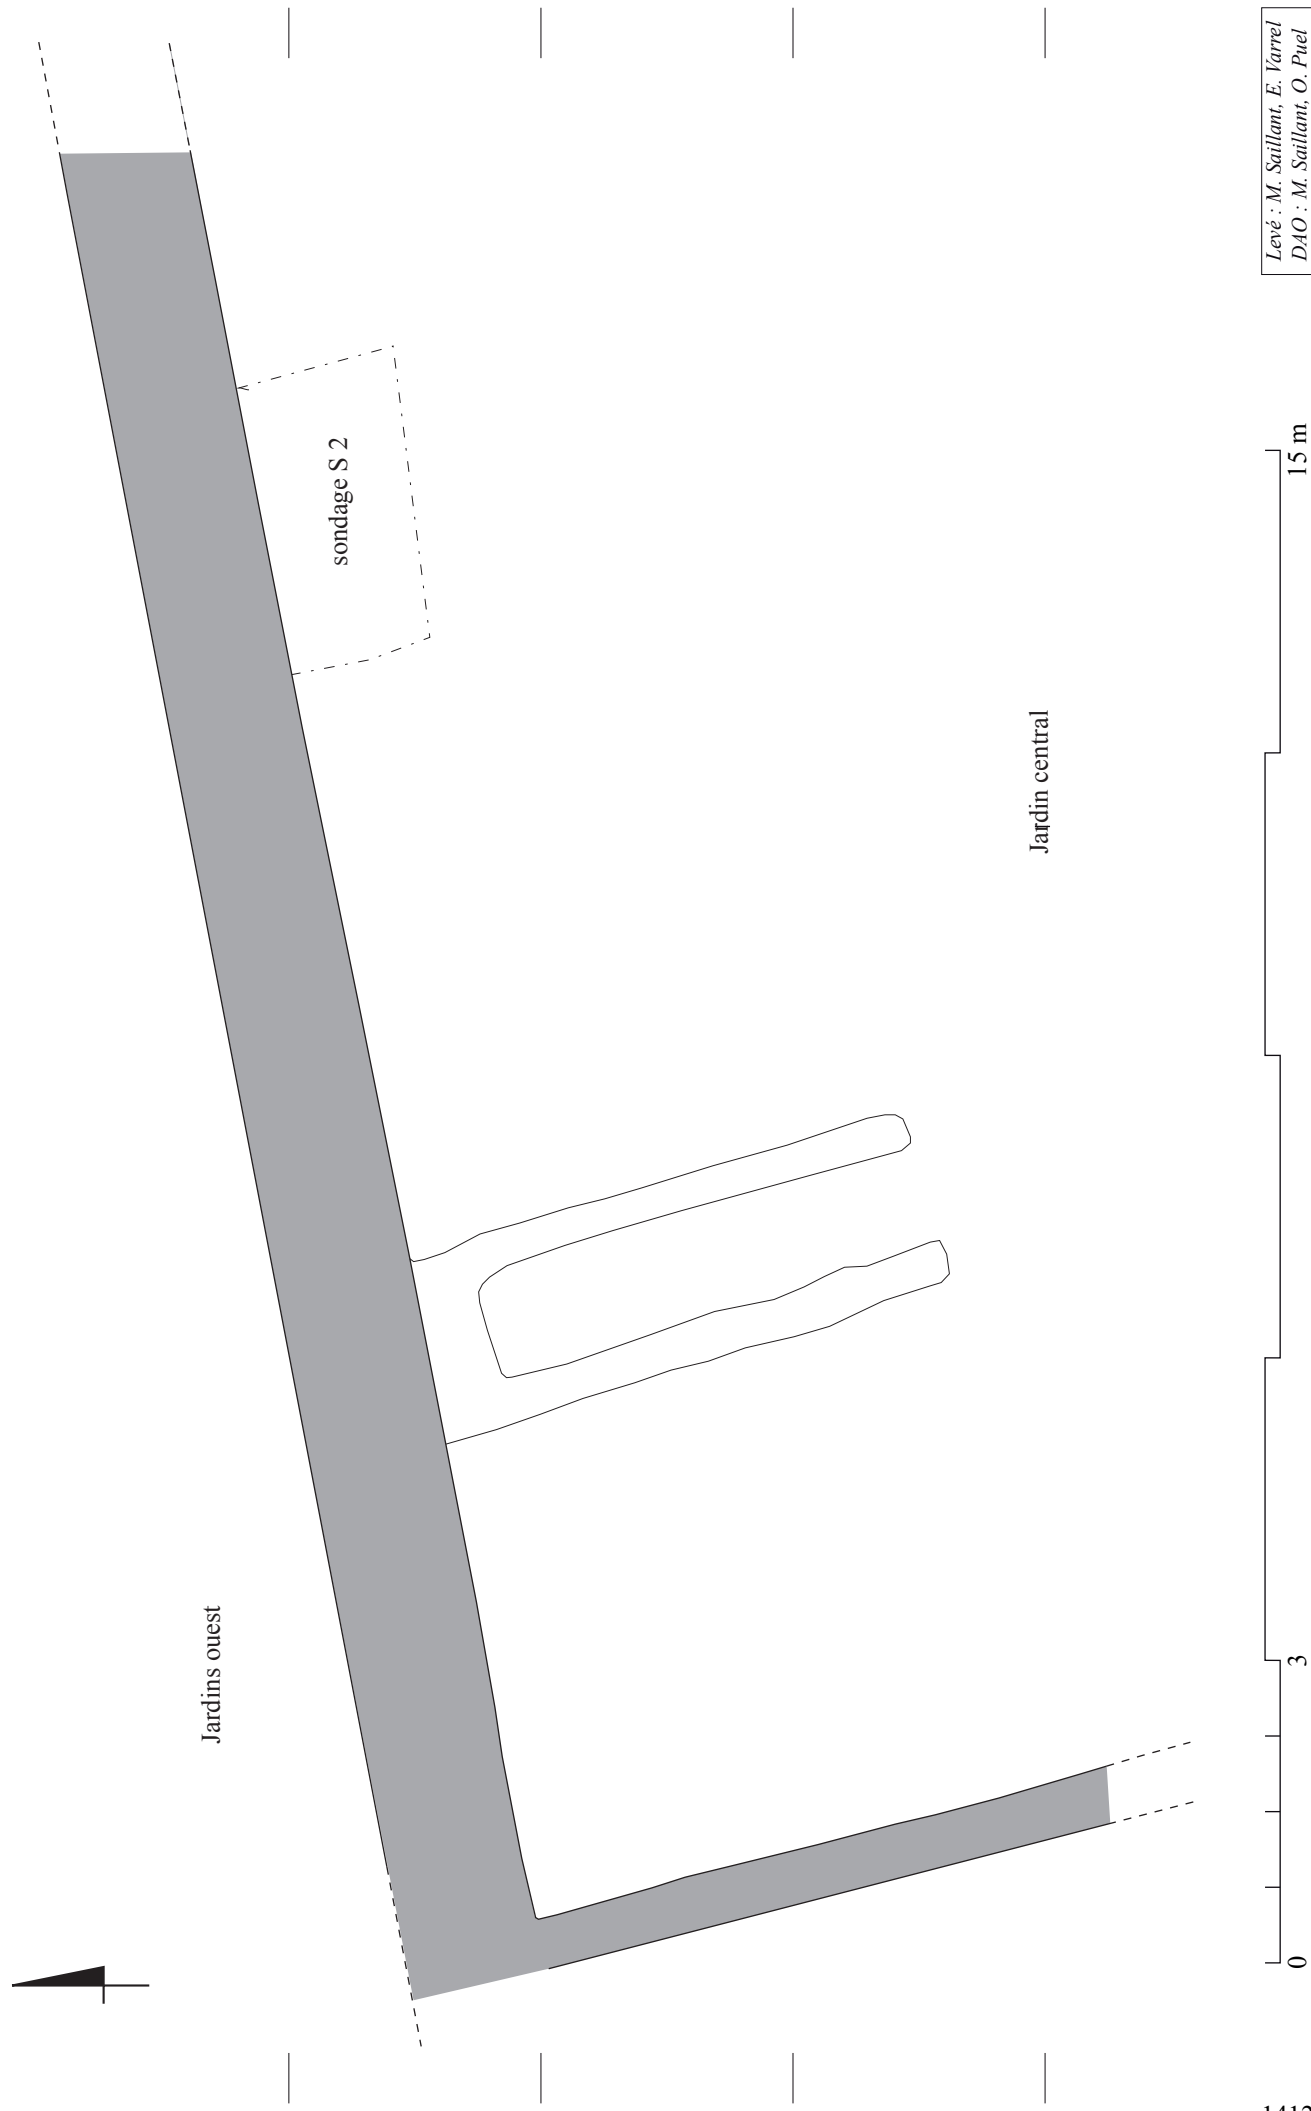
D 4.8

Jardin central : localisation du sondage S 2 (1/75)

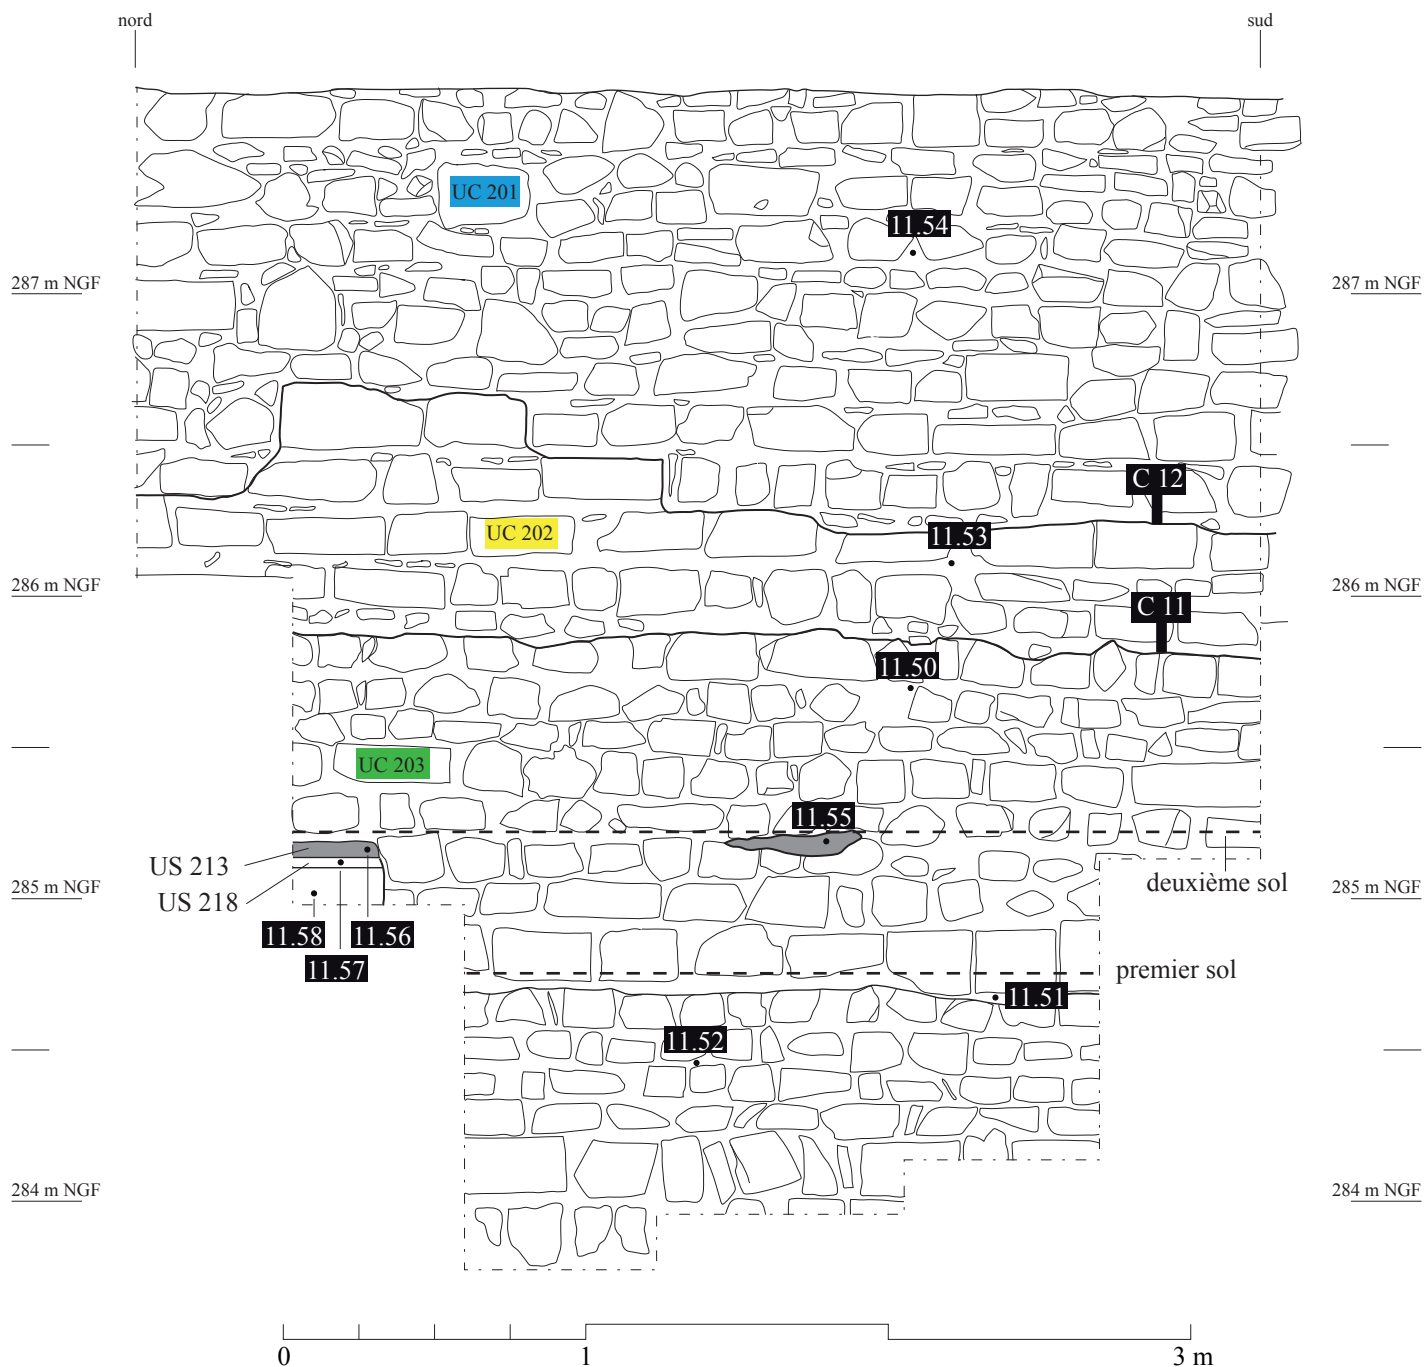
D 5.30

Sondage S 4, mur est, parement interne :  
relevé des maçonneries et localisation des prélèvements de mortier (1/25)
