Archéologie et dendrochronologie du bâti subalpin dans le massif du Mercantour durant le deuxième millénaire de notre ère

AIX-MARSEILLE UNIVERSITÉ

Soutenue publiquement le 17 novembre 2016
pour obtenir le grade de docteur de l'Université d'Aix-Marseille
en archéologie

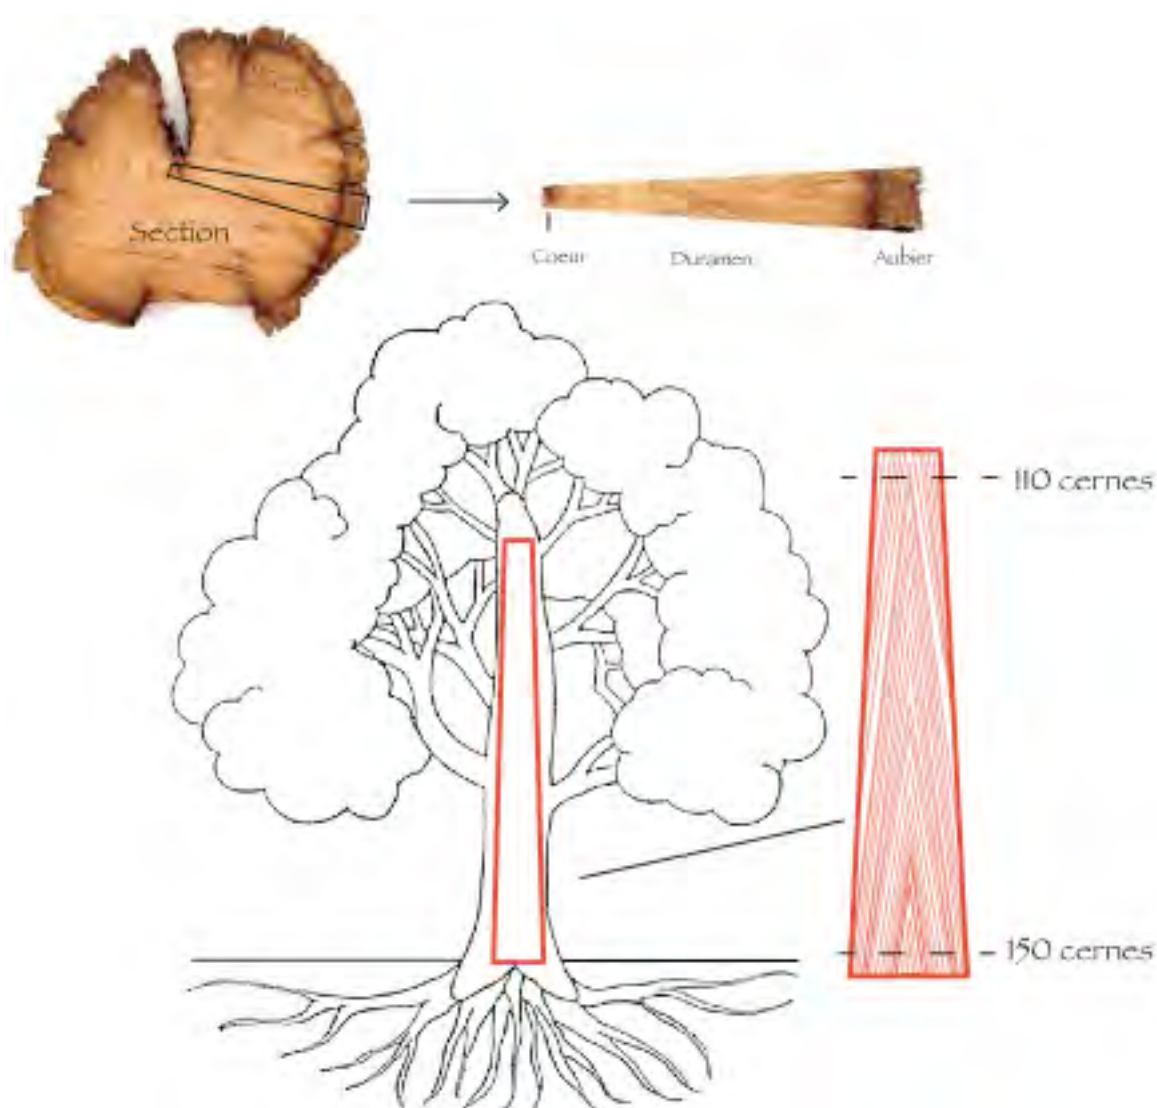
Figure 28 : Coupe radiale d'un arbre et représentation schématique d'un arbre en coupe et de la formation des cernes annuels. DAO de V. Labbas.

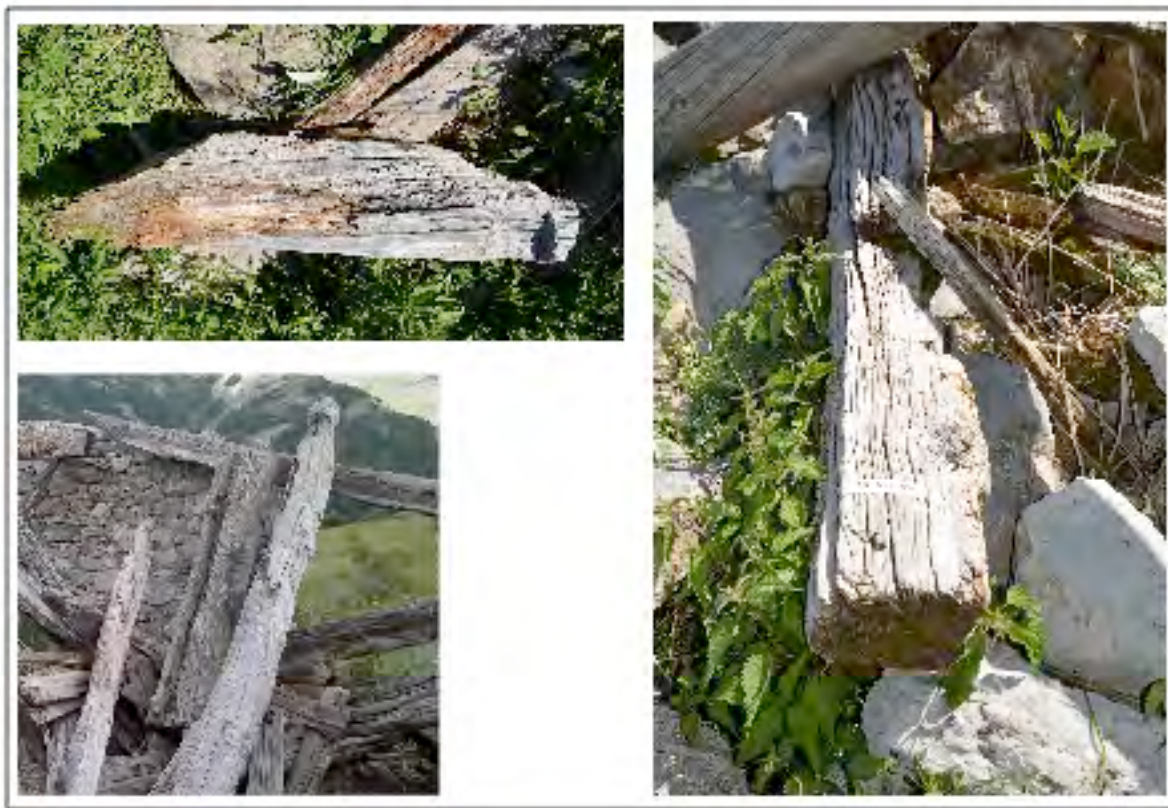
Figure 121 : Bois erratiques ou déplacés du bâtiment BLA 300. Sur la photo en bas à gauche, un ancien chambranle avec sa rainure longitudinale. Cl. de V. Labbas.

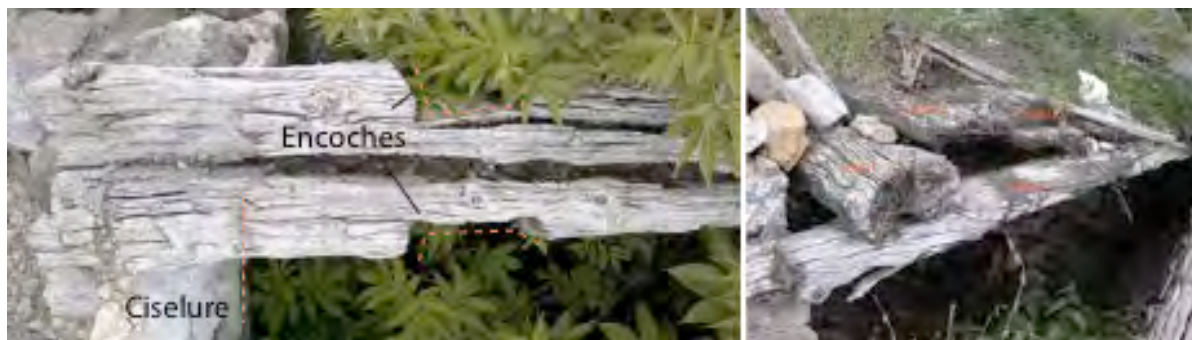
Figure 174 : Détail de mailles d'élévation réemployées en poutre de plafond (à gauche) et en lambourdes de plancher (à droite) dans le bâtiment BLA 300 (Blainon, vallon de Roya). Cl. et DAO de V. Labbas.
