Archéologie et dendrochronologie du bâti subalpin dans le massif du Mercantour durant le deuxième millénaire de notre ère

**Laboratoire d'Archéologie Médiévale et Moderne en Méditerranée, UMR 7298
Centre Camille Jullian, UMR 7299**

Soutenue publiquement le 17 novembre 2016
pour obtenir le grade de docteur de l'Université d'Aix-Marseille
en archéologie

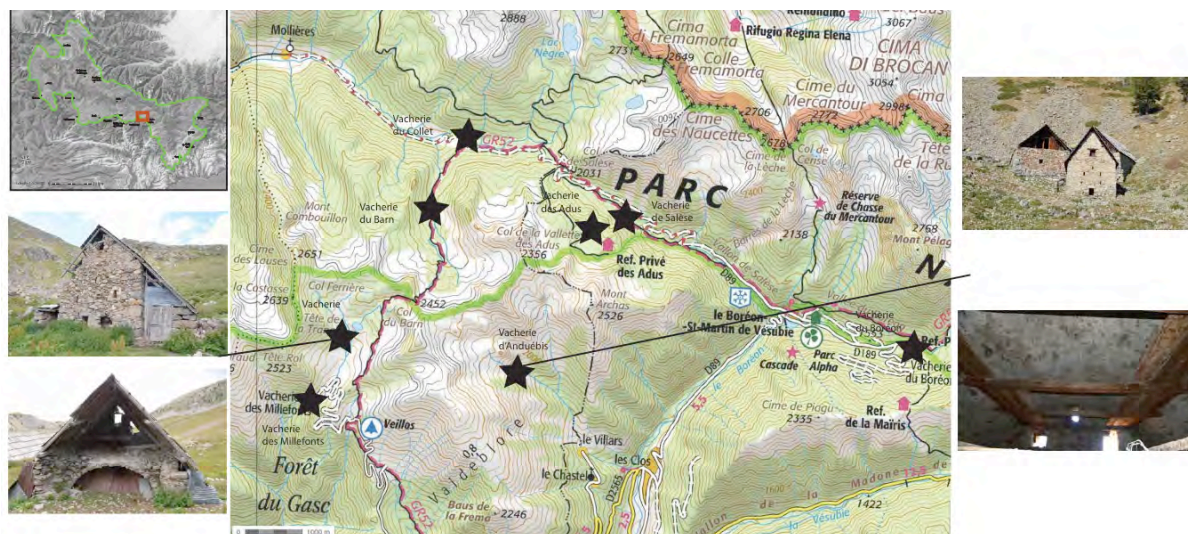
Figure 7 : Vacherie des Millefontes (à gauche) et d'Anduëbis (à droite) dans le secteur de Valdeblorc et du vallon de Mollières, ainsi que les vacheries identifiées sur la carte IGN (marquées par une étoile noire). Cl. et DAO de V. Labbas.

Les travaux de Béatrice Palmero (Palmero 2001, 2010) sur le pastoralisme à l'époque moderne dans la Haute-Roya mettent en évidence des pratiques qui sont probablement le fruit d'une évolution des usages. Les « vaili » marquent une modification des pratiques dans le sens où la production de fromage dans les alpages apparaît plus « mutualisée » grâce à la mise à disposition de lieux et de matériels adaptés à cette production. Les « Gias », mentionnés dans les textes du XVI^e au XVIII^e, correspondraient aux divers toponymes actuels. Ces bâtiments, indiqués en tant que vacherie, ou Gias, se retrouvent à plusieurs endroits du massif, y compris sur le versant piémontais. Cette implantation des vacheries n'est pas uniforme dans le massif du Mercantour. Dans la Haute-Tinée, le toponyme vacherie est rare voire absent, tandis que dans la Haute-Vésubie on en recense bien plus. De part et d'autre de la ligne de crête entre Valdeblore et le vallon de Mollières, on trouve par exemple plusieurs indications de vacherie (Figure 7). Ces bâtiments fonctionnent souvent par paire : l'un est voûté au premier niveau et l'on y trouve les rayonnages en bois pour entreposer les fromages,

L'autre est composé d'un niveau unique et le plan est allongé. Les longues mangeoires indiquent la stabulation du bétail.

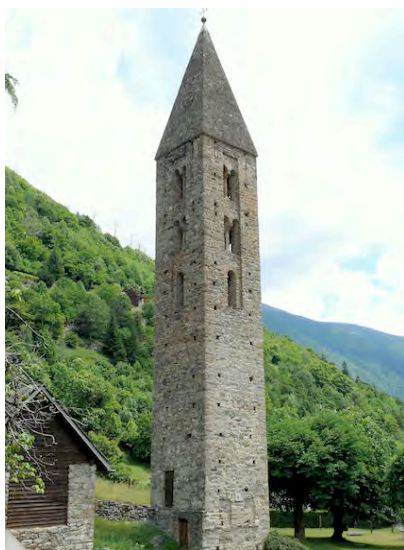
Figure 14 : Clocher d'Isola. Cl. V. Labbas

Au XIIe siècle, apparaissent les premiers ateliers locaux comme on le voit dans le clocher d'Isola (Thirion 1970, Thévenon 1994). Cette construction soignée serait attribuée à des ateliers locaux, constitués après le passage des maçons lombards (Figure 14). L'église

paroissiale, originellement accolée au clocher, a été emportée par une crue de la Guerche au XVIIe siècle. La nouvelle église paroissiale, reconstruite à la fin du XVIIe siècle, a été bâtie grâce à des bois provenant du finage d'Isola (Giordan 1934, 1935). Des édifices, mentionnés ou attribués au XIIe siècle, permettent de s'interroger sur d'éventuels déplacements de villages ou d'une partie de l'habitat.

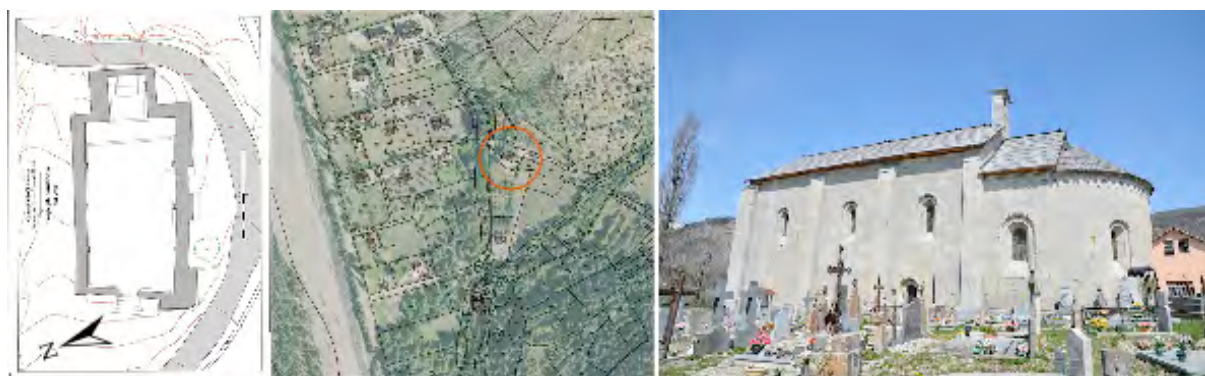
Figure 16 : Plan (à gauche) et situation géographique (au centre) de Notre-Dame-du-Buei (D'après ATM3D et IGN). A droite, Notre-Dame-de-Valvert, Allos (04). Cl. V. Labbas.

ATM3D pour le Conseil général des Alpes-Maritimes, dans le cadre de l'Inventaire du Patrimoine Culturel (2003), permet de visualiser les irrégularités planimétriques du bâtiment (Figure 16). Au sud d'Entraunes, sur la rive gauche du Var, Le prieuré Saint-Clément de Barbevieille (Canestrier 1954, Thévenon 2002) est fondé à 1500 m d'altitude par l'abbaye Saint-Eusèbe au XIIe et reconstruit vraisemblablement au XVIe siècle.

Les édifices religieux attribués au XIIIe siècle sont particulièrement bien représentés dans l'ouest du massif. Notre-Dame de Valvert, à Allos, figure comme un exemple bien conservé (Figure 16, à droite). L'édifice est implanté au sud du village, à l'extérieur du tracé présumé de l'ancienne fortification. Le bâtiment est construit en moyen appareil en pierre de taille,

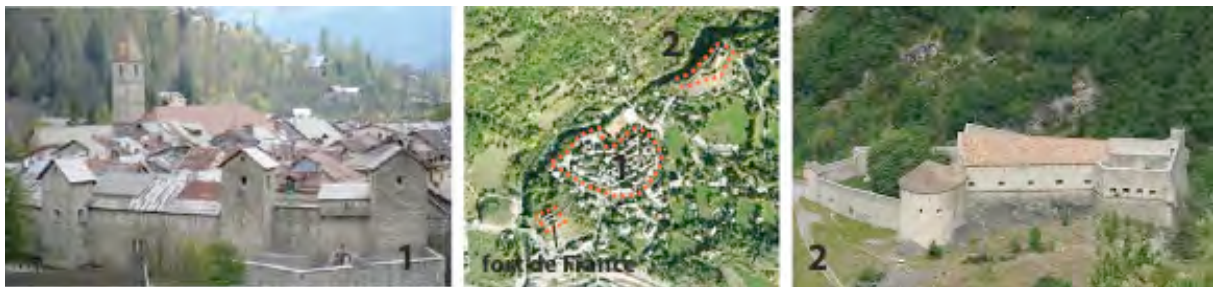
Figure 20 : Fortification de Colmars (à droite), vue aérienne (au centre, d'après IGN) et Fort Desaix (à droite). DA0 de V. Labbas.

La haute vallée du Verdon est marquée essentiellement par l'architecture militaire de Colmars. La ville, demeurée provençale après 1388 puis française, est dotée d'une enceinte à la fin du XIVe siècle (Inventaire Général du Patrimoine Culturel, notice IA04000045). Elle fut améliorée dans la première moitié du XVIe siècle pendant le règne de François 1er puis une nouvelle fois à la fin du XVIIe siècle par Vauban.

Le Fort Desaix édifié au-dessus de la ville, à l'emplacement de l'ancienne église Saint-Martin, est bâti à la fin du XVIIe siècle et marque la militarisation de cette zone, devenue frontière avec la Savoie depuis la fin du XIVe siècle. Le Fort de France, au sud de la ville, est construit à la même époque que le Fort Desaix (Figure 20). A Allos, la fortification urbaine n'existe plus de nos jours. Seule une ancienne tour, transformée en clocher, marque l'ancien tracé de cette enceinte.

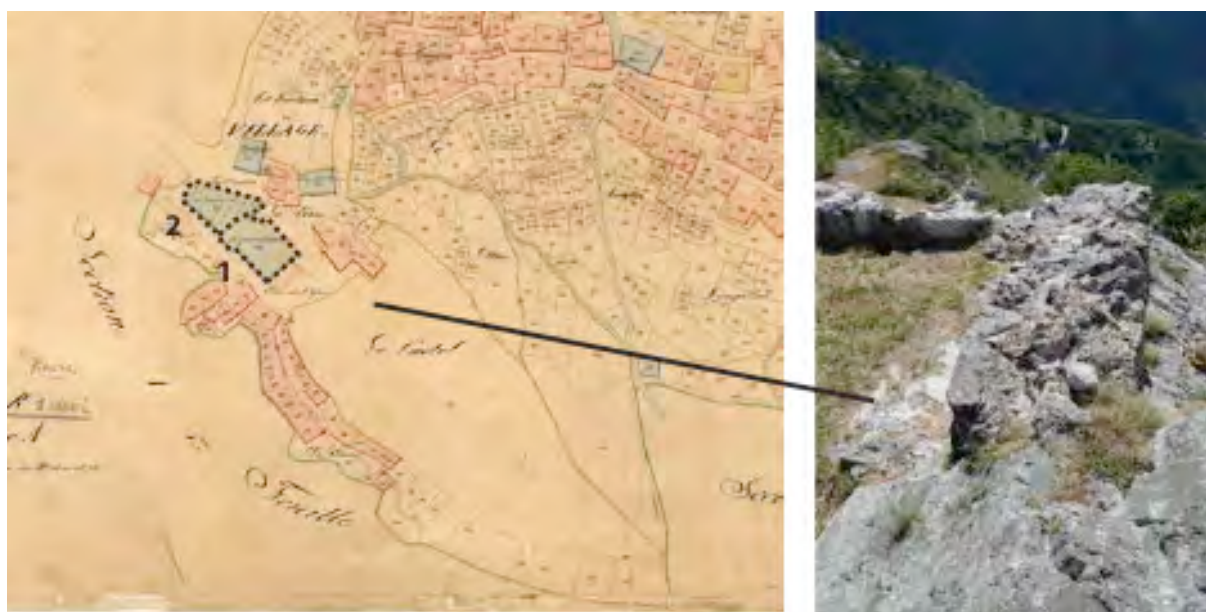
Figure 21 : Extrait du cadastre napoléonien de Roure (fin XIXe siècle) avec situation géographique de l'église Saint-Laurent (1), du cimetière accolé (2) et vestiges de l'ancien château (à droite). Cl. et DAO de V. Labbas.

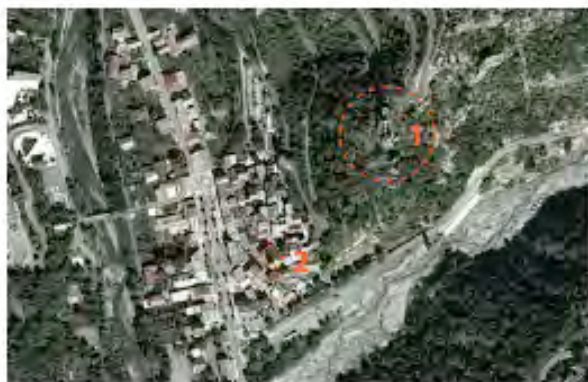
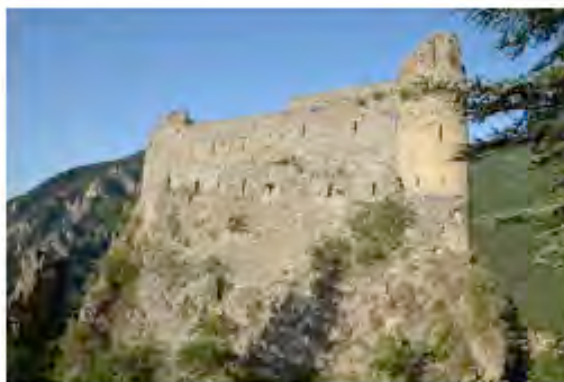
Vue aérienne de Guillaumes. On peut y voir le château (1) et l'église Saint-Étienne (2). DAO de V.Labbas d'après Google Earth.

Face est du château de Guillaumes. Cl. de V.Labbas.

Figure 22: Vue aérienne (à gauche, d'après Google Earth) et vue de l'est du château de Guillaumes (à droite). Cl. de V. Labbas.

Le Val d'Entraunes qui comprend les quatre communes d'Entraunes, de Saint-Martin d'Entraunes, de Chateauneuf-d'Entraunes et de Guillaumes, a une histoire particulière dans le sens où ces localités sont restées provençales après 1388 puis françaises durant l'Epoque moderne. Le château de Guillaumes, appelé également château de la Reine Jeanne, représente un exemple conservé en élévation, d'un édifice d'origine médiévale qui a fait état de remaniements postérieurs, datés de l'Epoque moderne (Guilloteau 2012). Le château initial, construit à une altitude de 875 m pendant le règne de Raymond-Béranger V, aurait été édifié entre 1232 et 1244. Le bâtiment principal, accolé à une tour circulaire au nord, est implanté sur une éminence rocheuse. De grandes baies à meneaux, aménagées dans le mur ouest, procèdent vraisemblablement d'un remaniement postérieur, tout comme les ouvertures de tir à l'est (Figure 22).

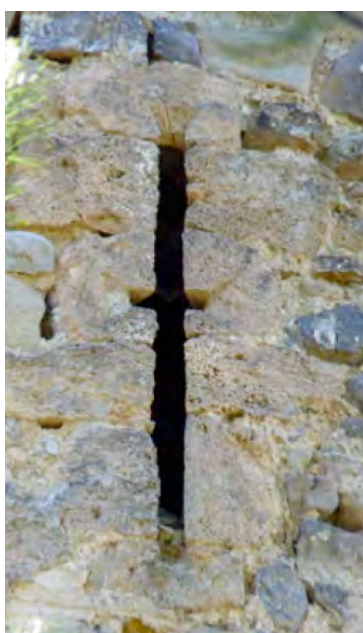
Figure 23 : Archère cruciforme à croix pattée (château de Guillaumes, 06). Cl. V. Labbas.

Des archères cruciformes à croix pattée sont visibles sur la tour circulaire. Selon Jean Mesqui (Mesqui 1991), cette forme apparaît au courant du XIII^e siècle dans toute la France. La datation stylistique, basée sur des modèles souvent lointains, est néanmoins peu fiable mais inciterait à rouvrir le dossier archéologique de cet édifice (Figure 23).

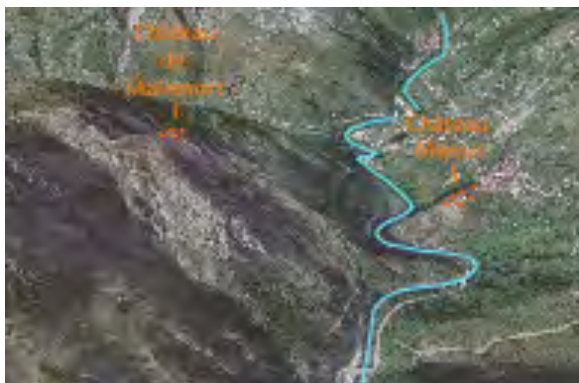
Figure 25 : Saorge, situation géographique du château de Malemort et du château Majeur. D'après Google Earth, DAO de V. Labbas.

observable à Tende et La Brigue. A Saorge, deux ensembles castraux se faisaient face sur les deux rives de la Roya. Sur la rive droite, le Château de Malemort domine de plus de 300 m le village. Il pourrait dater de la première moitié du XIV^e siècle (Guilloteau 2012). La tour maîtresse est conservée sur 5 à 6 m

d'élévation, bâtie en moellons grossièrement équarris, percée de trois archères. Vers l'est, une courtine épaisse de 1m90 est conservée sur 22 m. Sur la rive gauche, le château Saint-Georges (ou Château Majeur) était implanté sur l'éperon rocheux à l'ouest du village. De rares vestiges arasés subsistent aujourd'hui de cet édifice dont l'origine de la construction pourrait également remonter au XIV^e siècle (Figure 25).

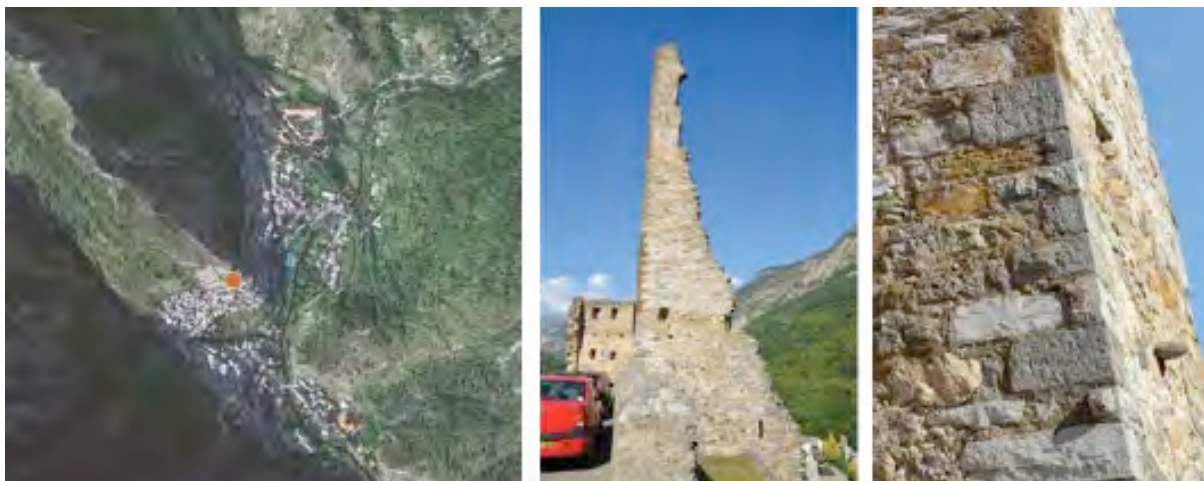
Figure 26: Vue aérienne de Tende (d'après Google Earth) avec situation de l'ancien château des Lascaris (à gauche). Vestiges d'un chaînage d'angle et détail du bossage (au centre et à droite). Cl. et DAO de V. Labbas.

Le château des Lascaris, à Tende, dont il ne subsiste principalement qu'un angle de ce qui devait être la tour maîtresse, est encore visible sur les hauteurs de la ville actuelle. A l'instar du château de la Brigue, les murs sont maçonnés en moellons grossièrement équarris et assisés. Un soin particulier a néanmoins été apporté aux chaînages d'angle de la tour, constitués de moellons de moyen appareil à bossage (Figure 26).

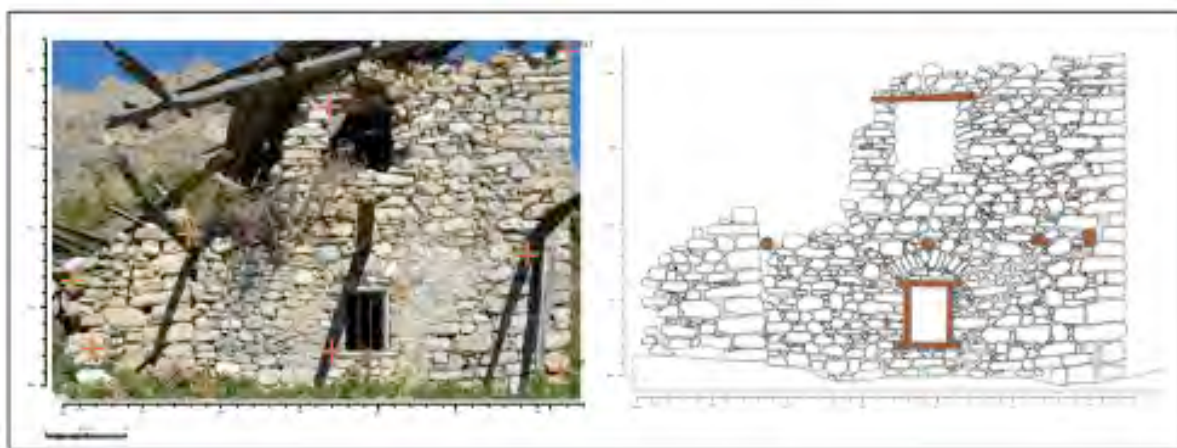
Figure 30 : Orthophotographie d'une élévation et vectorisation pierre à pierre sur Adobe Illustrator. Maison CR 400 de Champrichard (commune d'Allos, 04) DAO de V. Labbas.

Le relevé numérique (appelé également orthophotographie) tend à s'imposer dans l'étude archéologique des élévations. Les outils de base de ce type de relevés sont l'appareil photographique et le tachéomètre laser. Le tachéomètre laser est l'outil essentiel pour établir les levés topographiques sur un site archéologique. L'acquisition de points topographiques sur une élévation (cartographie), associés à des clichés photographiques, permet d'obtenir une représentation fidèle sur laquelle un relevé pierre-à-pierre peut être dessiné. Cette technique de l'orthophotographie a été utilisée sur le site de Champrichard (Allos, 04, Figure 30). Deux façades ont été relevées en utilisant cette technique.

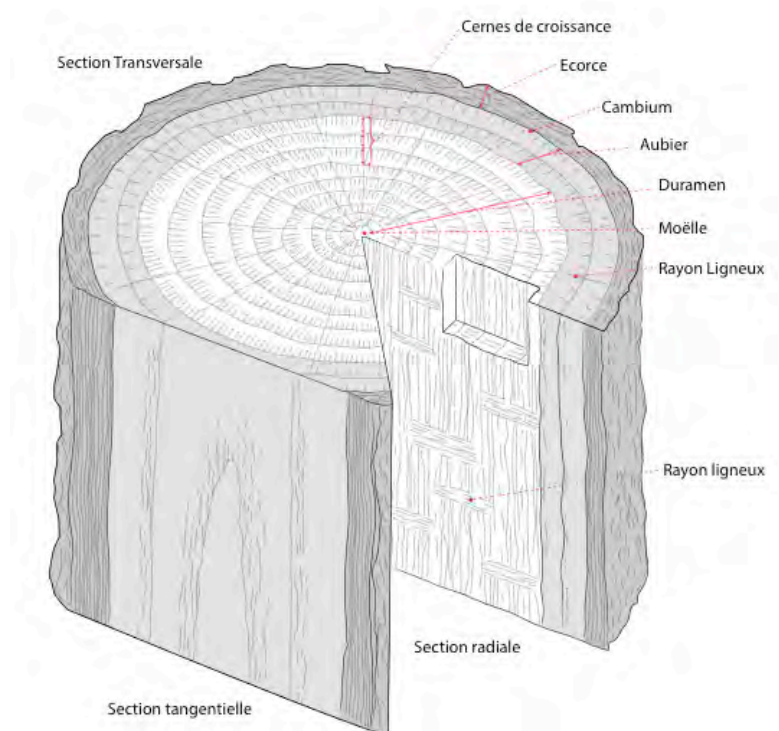
Figure 31 : Schéma d'une section transversale, radiale et tangentielle d'un arbre. D'après Kaennel et Schweingruber 1995 et DAO de P. Poveda.

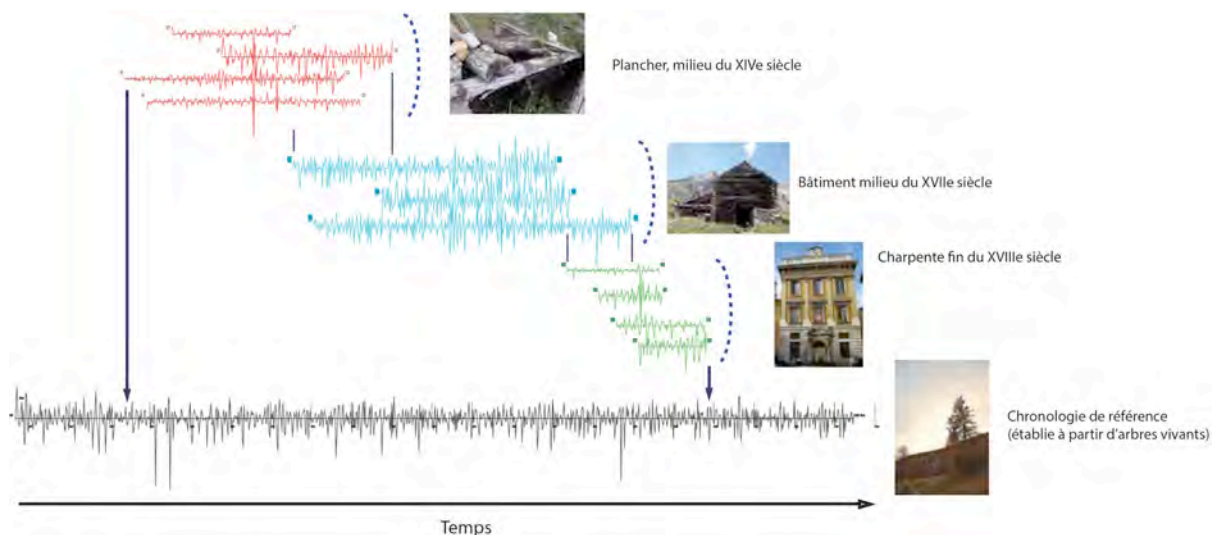
Figure 36 : chevauchements successifs de séries chronologiques datées sur une chronologie de référence. DAO et schéma de V. Labbas.

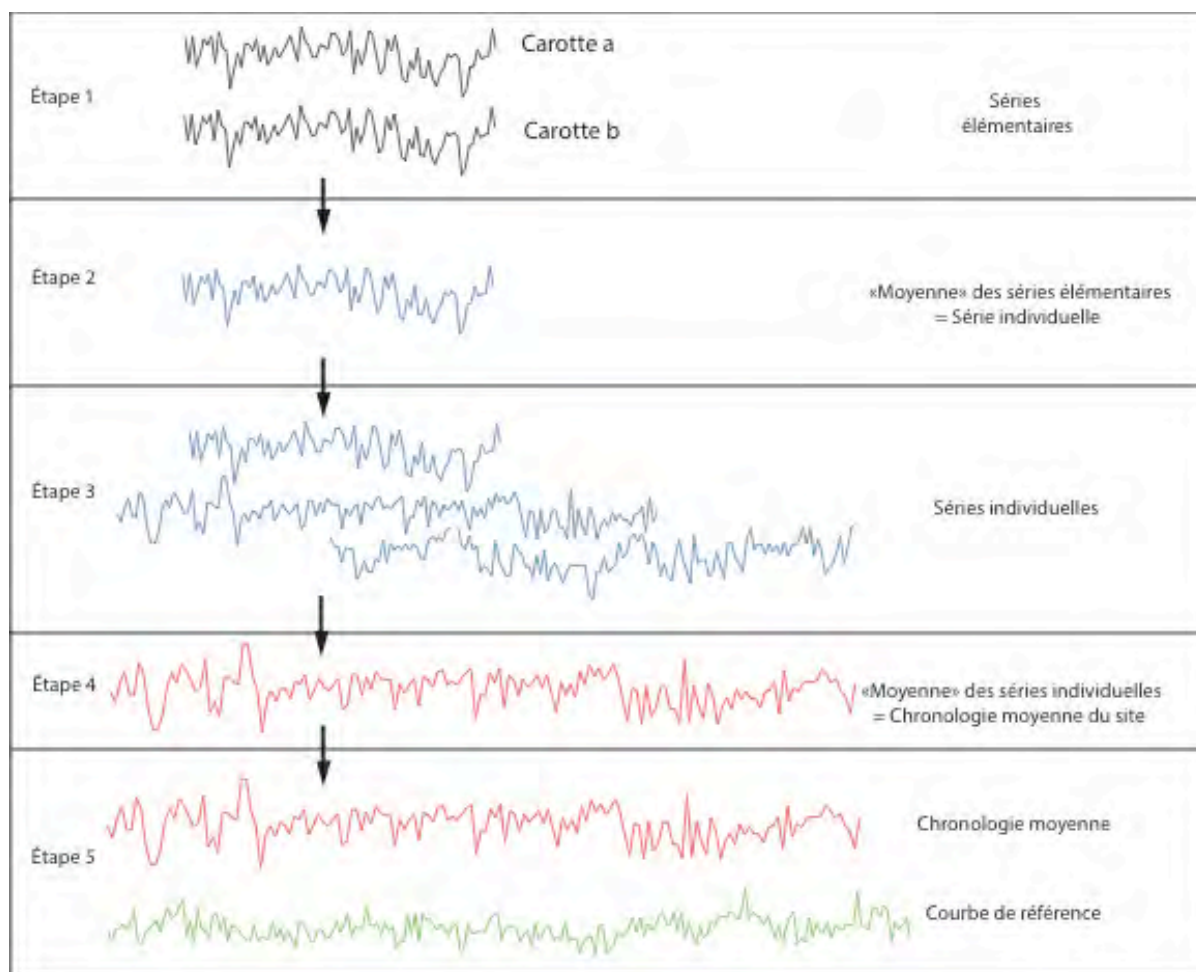
Figure 37 : Représentation schématique de l'analyse et de la datation dendrochronologique. Les courbes représentent des séries de cernes. Les deux premières (en noir) représentent des séries élémentaires de plusieurs rayons (carotte a et b) provenant d'un même bois. La moyenne de ces séries élémentaires représente une série individuelle (en bleu) qui représente la croissance moyenne d'un arbre. On recherche ensuite les synchronismes significatifs entre les séries individuelles d'un site (étape 3). Lorsque des synchronismes ont été trouvés, on effectue la moyenne des séries individuelles (étape 4). On obtient une chronologie moyenne du site (en rouge) qui est ensuite comparée à une chronologie de référence (en vert). DAO et schéma de V. Labbas.

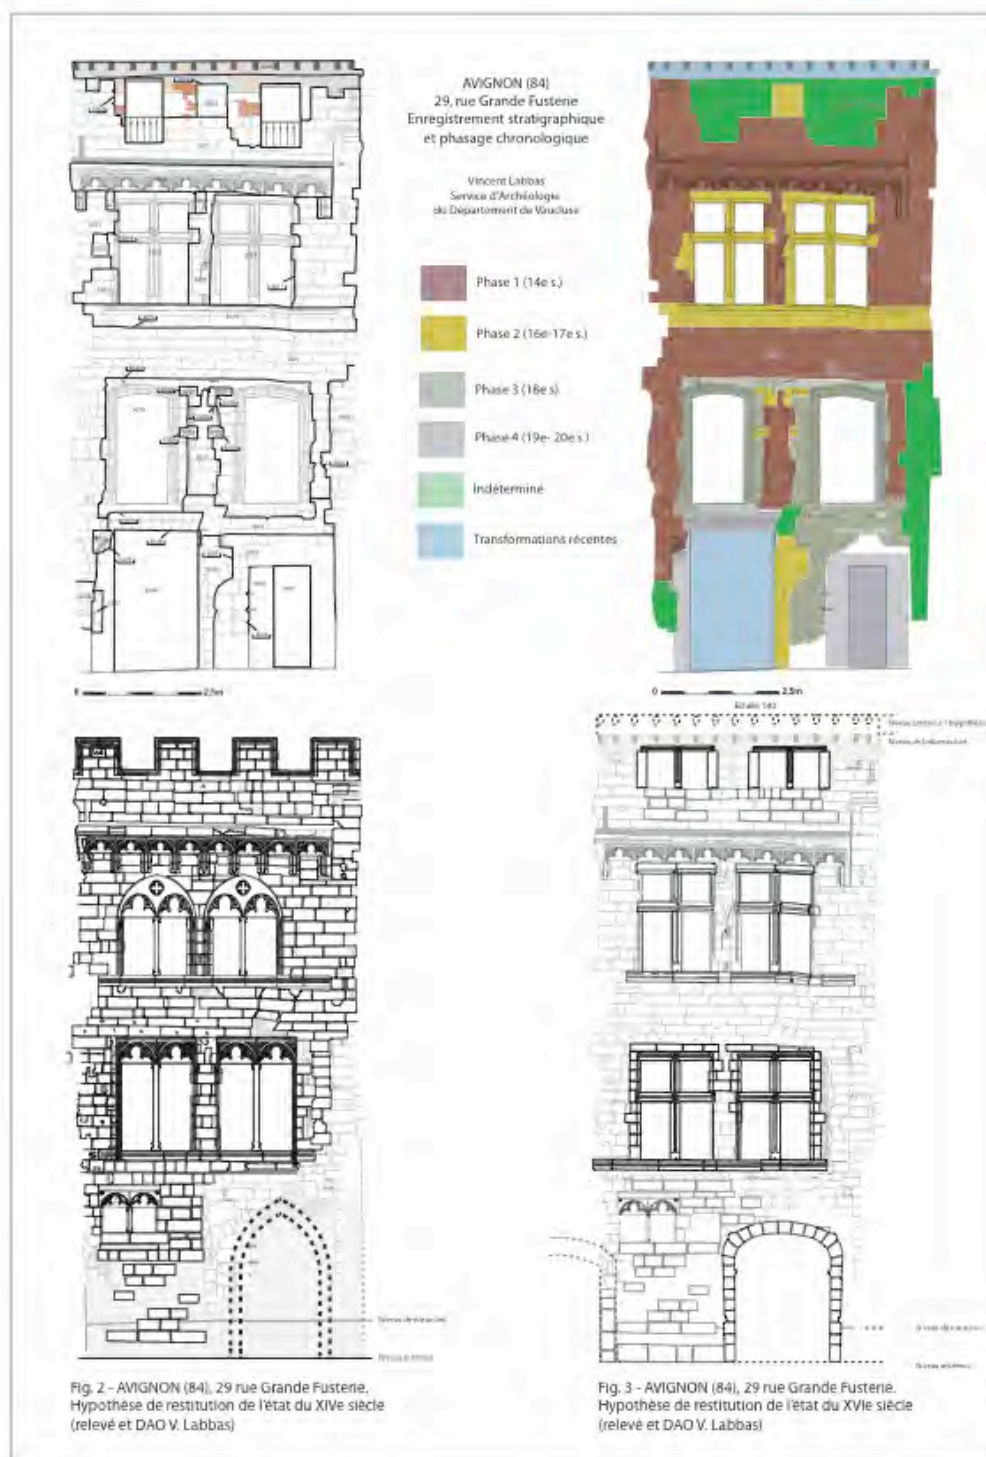
Figure 38 : Exemple d'un phasage chronologique obtenu par stratigraphie d'une façade. L'association des éléments stylistiques et la restitution d'éléments formels permettent de proposer des restitutions phasées. DAO de V. Labbas (d'après Labbas, 2011).

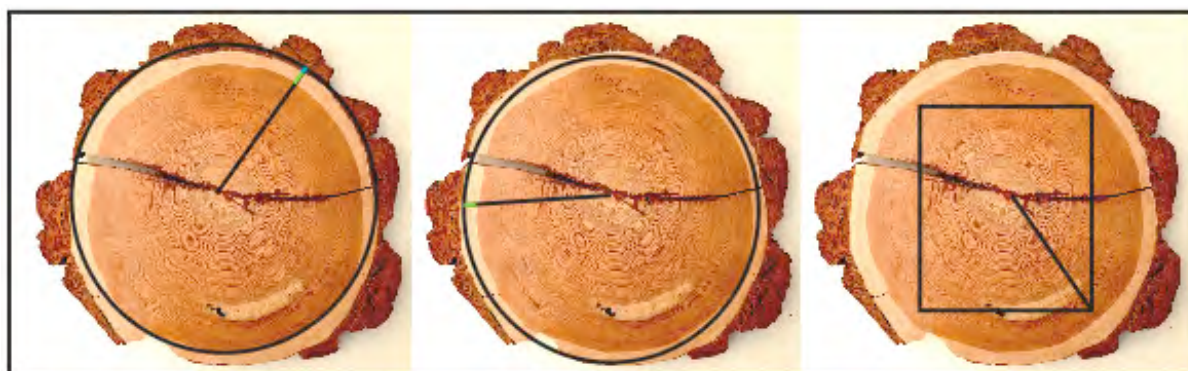
Figure 39 : Présence d'aubier sur un échantillon. A gauche, l'échantillon a conservé un fragment d'écorce (aubier complet). Au centre, une partie de l'aubier est conservé. A droite, l'équarrissage du bois a fait disparaître l'aubier, seul le duramen est conservé. DAO de V. Labbas.

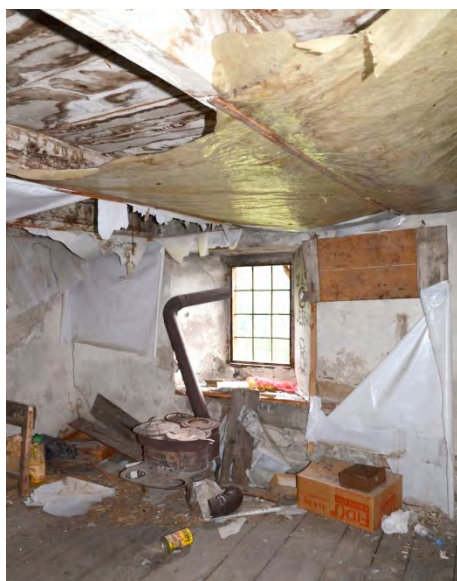
Figure 43 : Ancienne cuisine de la maison Rebattu. Cette pièce est située à l'étage et dans la moitié est du bâtiment. Cl. V. Labbas.

C'est dans la première moitié du XVII^e siècle que Champrichard est mentionné, associé à des habitants et à des bâtiments, et que l'on peut considérer ce lieu-dit comme hameau. La peste de 1630 a profondément touché la haute vallée du Verdon et Champrichard n'a pas été épargné. Un testament de cette même année a consigné les dernières volontés du père Rebattu. Le notaire, qui a fait le déplacement jusqu'au hameau de Champrichard, enregistre les volontés du mourant à travers la fenêtre de la cuisine située au premier étage du bâtiment. Le premier étage est fréquemment associé aux fonctions domestiques (Mallé 1999). La maison Rebattu est le seul bâtiment conservé jusqu'à sa toiture et la cuisine est encore observable en R+1 (Figure 43). Rien n'exclut que le texte de 1630 renvoie à un autre bâtiment.

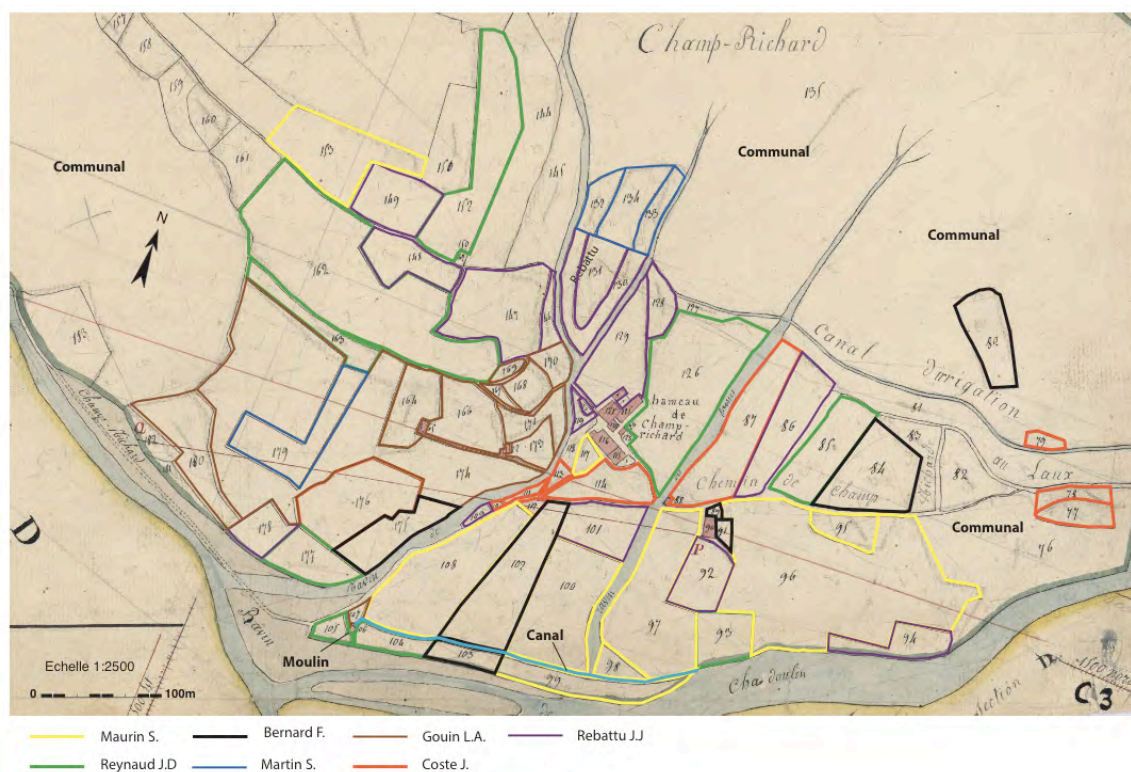
Figure 45 : Propriétés du parcellaire en 1825 d'après le cadastre napoléonien et les matrices cadastrales du XIXe siècle (côte 3P28, 3P29 et 3P31 des ADAHP). DAO de V.Labbas, d'après J. Vallauri, 2015. Chaque couleur délimite une parcelle et correspond à un propriétaire.

Le parcellaire figuré sur le cadastre napoléonien permet de visualiser les espaces cultivés. La carte ci-dessous (Figure 45) permet d'observer la répartition de ces terres, leurs dimensions et la surface détenue par tel ou tel propriétaire. Les plus grandes parcelles appartiennent par exemple à la famille Maurin et sont, exceptée une, situées près du torrent du Chadoulin. Les superficies des parcelles cultivées appartenant aux habitants du hameau, à savoir les familles Rebattu, Bernard, Gouin, Coste, Reynaud et Martin, sont sensiblement les mêmes.

Au nord du hameau, on visualise bien un canal d'irrigation qui passe en amont des parcelles cultivées par les familles Rebattu, Reynaud, Coste et Bernard. On peut supposer qu'il s'agit du canal mentionné en 1651. Cependant, seul Rebattu et Bernard sont communs à la liste des propriétaires concernés par le passage du canal en 1651. Il est probable que plusieurs ventes de terrain aient eu lieu jusqu'au XIXe siècle. Au sud du hameau, près du torrent du Chadoulin, le moulin (Figure 46) permettait de produire la farine pour les habitants du hameau. Il n'est pas exclu qu'une partie pouvait être vendue aux habitants des hameaux plus en aval pour lesquels on ne recense pas de moulins aux XVIIIe et XIXe siècles. L'eau était acheminée depuis le canal d'amenée que l'on perçoit en surface encore aujourd'hui.

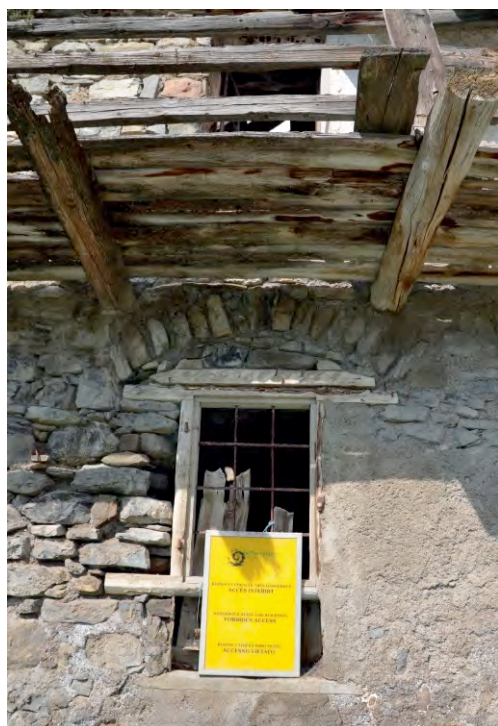
Figure 48 : Maison Rebattu, fenêtre occidentale. Cl. V. Labbas.

Ce mur est percé de trois ouvertures à savoir une large porte au centre de l'élévation et deux fenêtres de part et d'autre. La porte centrale mesure 1,75 m de haut comme de large. Les pénétrants et le linteau sont constitués de chambranles en bois. La feuillure conservée sur

chaque chambranle permettait l'insertion de deux vantaux. La partie masquée de ces chambranles est brute et a conservé son écorce. Les deux fenêtres ouvertes de part et d'autres sont également constituées de chambranles en bois. Ils présentent une feuillure similaire à celles que l'on trouve sur les chambranles qui encadrent la porte. La fenêtre à l'ouest est surmontée d'un arc de décharge en blocs maçonnés (Figure 48) et mesure 1,30 m de hauteur pour 0,85 m de largeur. Cette fenêtre est réduite dans sa hauteur d'environ 0,35 m. Les chambranles sont manifestement postérieurs à cette obturation partielle.

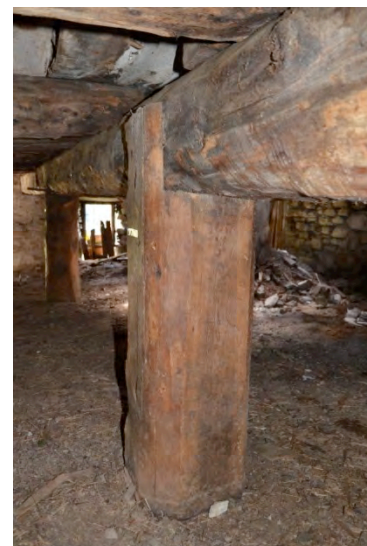
Figure 49 : Le poteau 10207, vue du nord. Cl. V. Labbas

L'imposant plafond est constitué de deux travées de poutres principales qui traversent le bâtiment dans son axe sud-ouest / nord-est. La poutre occidentale (10201) est monoxyle. La section est circulaire au nord et grossièrement équarrie au sud afin de réduire la dimension de la section (28 à 30 cm en moyenne sur la longueur de la poutre). Trois poteaux soutiennent la poutre occidentale. Le poteau méridional 10208 est de section circulaire de 25 cm. Le poteau central 10207, grossièrement équarri, a une section de 27 cm (Figure 49). Ce poteau présente la particularité d'avoir une excroissance taillée sur la partie supérieure qui permet de maintenir en place la poutre posée dessus. Le poteau nord, largement masqué par

l'épaisse couche de déjections animales, se démarque des deux précédents par une section circulaire plus petite (20 cm). Il est probable qu'il participe à un confortement ultérieur (ce

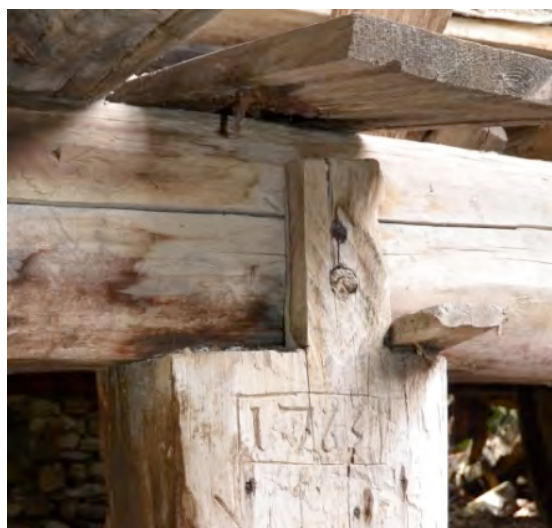
Figure 50 : Détail du poteau 10206. Cl. V. Labbas.

poteau n'a pas fourni de date par la dendrochronologie). La hauteur restituée sous poutre devait sans doute avoisiner 1m70.

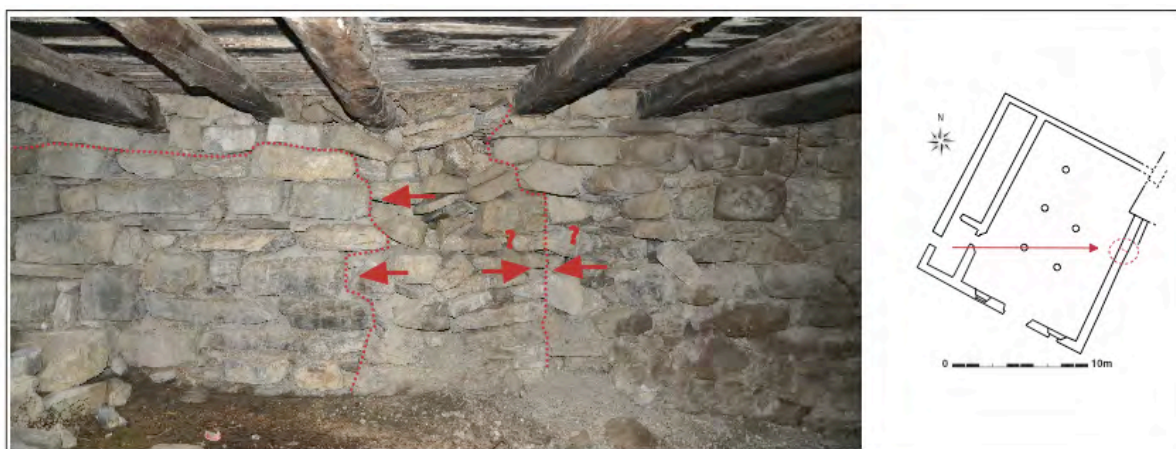
Figure 51 : Bâtiment CR 100, reprises dans le mur oriental au niveau R0. Cl. et DAO de V. Labbas.

La chronologie relative de l'ensemble fait apparaître une cohérence entre les murs sud, ouest, nord ainsi que la moitié sud du mur est. L'observation stratigraphique de la moitié nord du mur oriental met en évidence un mur antérieur sur lequel s'accolent les maçonneries environnantes. Le chaînage d'angle au centre dessine manifestement un bâtiment antérieur. La partie sud de ce mur oriental présente également des irrégularités traduisant une chronologie relative (Figure 51).

Au centre de l'élévation, une maçonnerie désordonnée s'appuie sur les assises au nord. A un mètre plus au sud, une autre reprise s'appuie également sur la seconde qui serait la trace de démolitions et reconstructions successives du nord vers le sud. Cependant il est prudent de considérer la relation physique entre la maçonnerie au centre et celle au sud comme incertaine. En revanche, les chevrons du plancher sont bien articulés avec la maçonnerie la plus au sud tandis qu'ils perturbent l'élévation plus au nord. Cet assemblage suggère que le plancher est synchronique de la maçonnerie au sud.

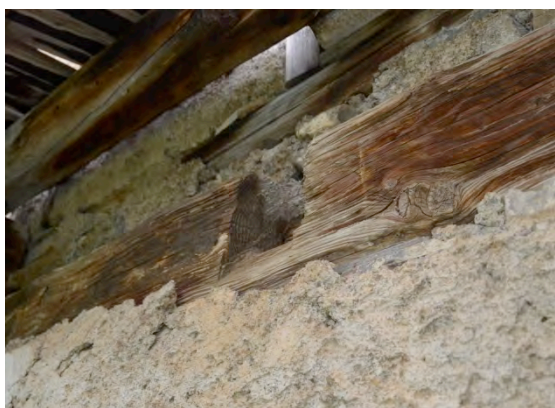
Figure 52 : Sablière remployée en R+1. Cl. V. Labbas.

d'une ancienne sablière de toiture (Figure 52). Cette pièce de bois noyée dans le mortier est coupée en plusieurs tronçons, ce qui est un argument supplémentaire pour son statut de

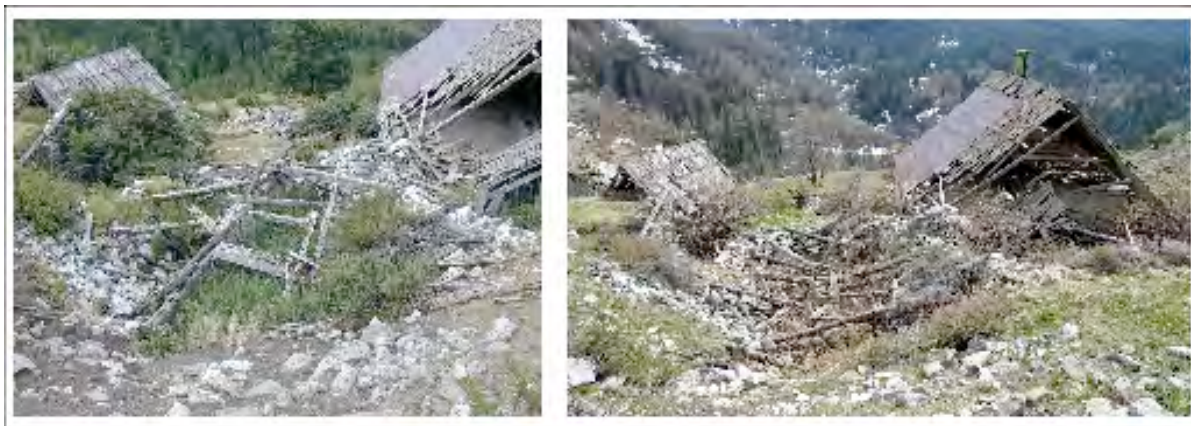
Figure 55 : clichés des vestiges de la maison Reynaud. A gauche la maison en 2004 (Cl. K. Leyoudec) et prise en 2011 à droite (Cl. V. Labbas).

Le bâtiment CR 200 était encore au début du XIXe siècle (en 1805) la maison Reynaud (Vallauri 2002). Elle est située au nord-est de la maison Rebattu. Aujourd'hui en ruines, on ne distingue plus que l'emprise des murs et des vestiges de la charpente du premier plancher. De plan rectangulaire et axé dans le sens nord-est/sud-ouest, on note une irrégularité à l'ouest caractérisée par un angle de mur en élévation d'environ 1m 30 et bâti en blocs de petites et moyennes dimensions qui matérialisent le côté oriental de l'irrégularité déjà observée dans la maison Rebattu. Ce mur est par ailleurs plus épais (environ 0m 80) que les autres maçonneries environnantes. Les nombreux éléments effondrés en masquent l'observation stratigraphique. Le reste de la structure est très largement arasé mais on distingue l'entrée au sud dont les chambranles sont encore visibles sur un cliché de 2004 (Figure 55 à gauche). De nombreux éléments de poutres sont encore visibles à l'intérieur. Bien que déplacés et désordonnés, ces poutres participaient au premier plancher du bâtiment structurellement proche de celui du bâtiment CR 500 (cf. 3.1.2.5) ou encore de la travée est du plafond du bâtiment CR 100. Sur des clichés datés de 2004, les vestiges du plancher sont encore en œuvre sur les poteaux qui soutiennent l'ensemble (Figure 55).

Les deux poutres principales alignées dans l'axe nord-sud ainsi que les trois piliers ont été prélevés. Les poutres sont de section carrée de 28 cm de côté et les piliers sont de section circulaire, de 25 à 26 cm de diamètre. Les clichés de 2004 montrent que des chevrons de section rectangulaire (non conservés) étaient initialement posés perpendiculairement aux poutres et de part et d'autre formant deux travées de solives.

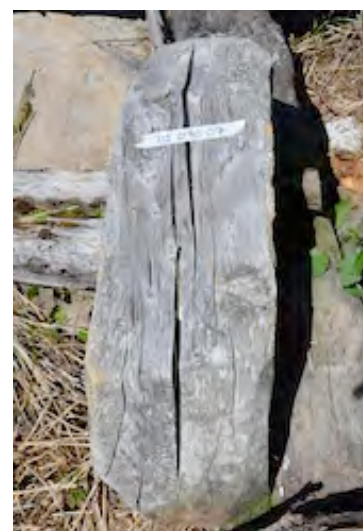
Figure 56 : Cale (ou chapeau) anciennement placée entre la poutre et le poteau du plancher. Cl. V. Labbas.

Au sud, le dernier poteau sur lequel reposaient les deux grandes poutres était vraisemblablement surhaussé d'une cale dont les extrémités sont adoucies en biseau (Figure 56). La faible hauteur sous la poutre laisse penser que le sol d'origine est rehaussé par l'accumulation des déjections des animaux et par les matériaux issus de la démolition.

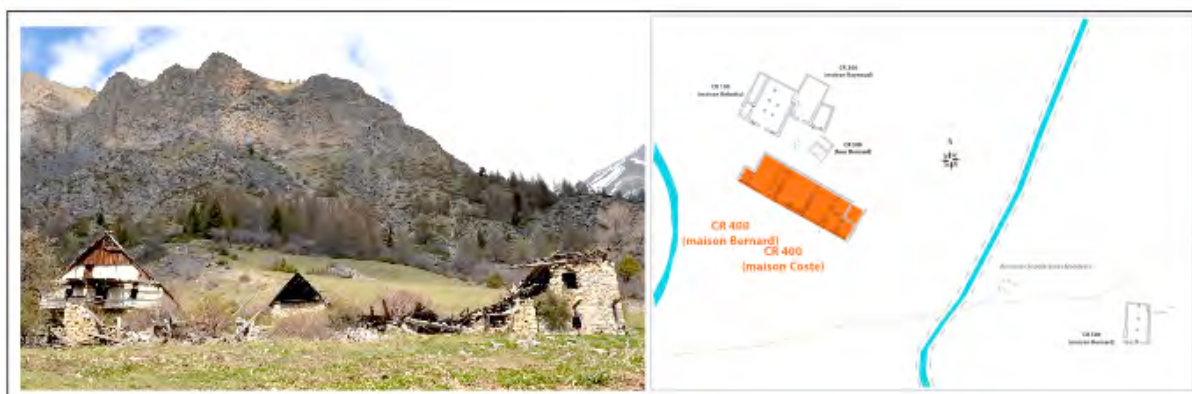
Figure 57 : Situation géographique du bâtiment CR 400. Sur le cliché à gauche on peut observer les ruines de l'édifice au premier plan, le bâtiment CR 100 et le four CR 300 étant visible au second plan. A droite, le plan de situation de l'édifice.

L'édifice est adossé parallèlement à la pente sur l'intégralité de sa longueur. L'ensemble du bâtiment mesure 37 m dans l'axe nord-ouest/sud-est et 11 m dans l'axe nord-est/sud-ouest. Nous avons séparé les différentes pièces en unité : de l'unité 1 située à l'extrémité ouest jusqu'à l'unité 6 à l'est, les murs marquant la séparation entre ces espaces.

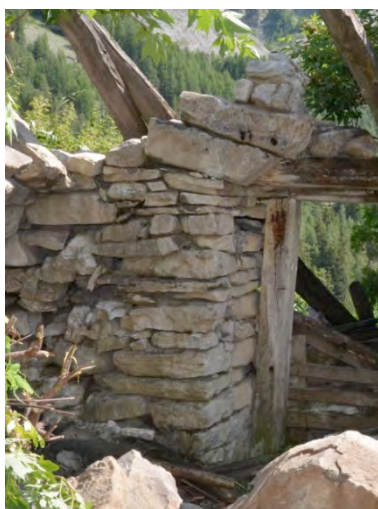
Figure 58 : vestiges d'arc au dessus de la porte de l'unité 3.
V. Labbas

plan quadrangulaire est proche d'un carré et mesure 10 m sur 11 m. L'élévation méridionale est conservée sur 1m60 en moyenne. Elle comporte une ouverture avec deux chambranles et un linteau en bois. Une feuillure sur le linteau indique qu'une porte fermait l'accès en lieu et place de l'actuelle barrière en bois. A l'intérieur, le piédroit oriental, en maçonnerie grossière et irrégulièrement assisée, est surmonté de deux blocs de dimensions moyennes (30 à 35 cm de long pour 15 cm de hauteur). La face ouest de ces blocs, soigneusement superposés, est taillée en oblique (Figure 58).

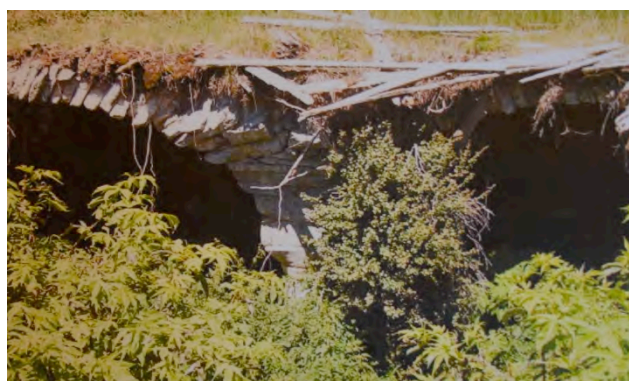
Figure 59 : Détail de la voûte et d'un chapiteau en 2005. Cl. J. Vallauri

occupaient toutes la surface avant leur effondrement. Des clichés plus récents (2004 et 2005) permettent aussi de les apercevoir (Figure 59). Au centre, ces voûtes d'arêtes retombaient sur deux piliers à fûts cylindriques et chapiteaux rectangulaires en pierre de taille. La voûte était clavée de petits blocs soigneusement positionnés. Ces documents conduisent à

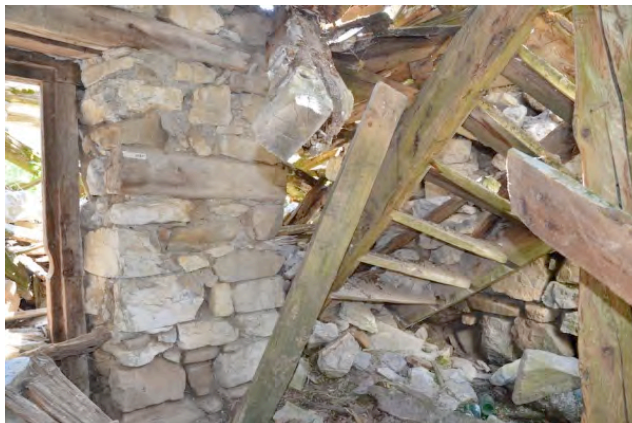
Figure 60 : pièce nord de l'unité 5. On distingue nettement l'ancienne échelle qui permettait l'accès à R+1 ainsi que la cloison séparative des pièces sud et nord. Cl. V. Labbas.

Depuis cette pièce au nord, un fragment de poutre réemployé en boutisse est conservé dans la maçonnerie (Figure 60).

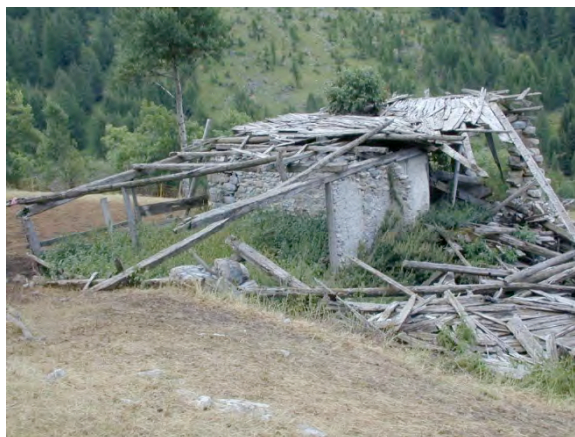
Figure 61 : Unité 6 (maison Coste), vue du nord (d'après cl. de K. Leyoudec, 2004).

Une photographie datée de 2004 (Leyoudec 2004) permet de visualiser la moitié nord du niveau R+1 de cette partie de la maison Coste (Figure 61). On perçoit un espace délimité par des cloisons en pans de bois surmontés de deux longues poutres sablières de section ou grossièrement carrée. Ces sablières n'ont pas été mesurées, on peut estimer leur section à une vingtaine de centimètres. L'abondance des plantes nitrophiles traduit un parcage du bétail, ce qui pourrait expliquer le sol non décaissé.

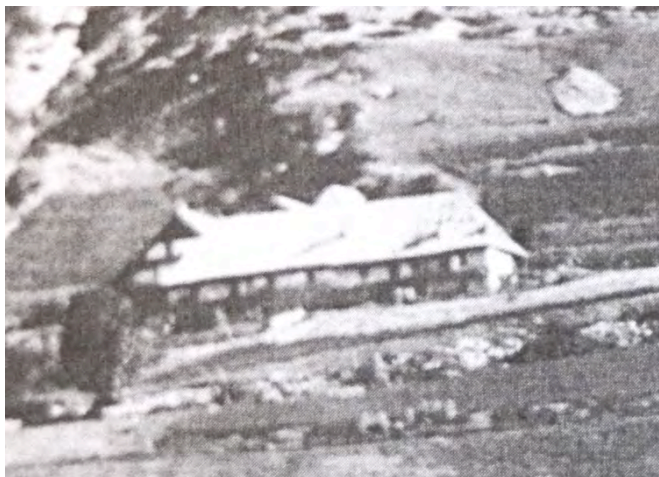
Figure 64 : Champrichard, photographie ancienne de la maison Bernard/Coste entre les années 1930 et 1950. Auteur inconnu. Collection privée.

Dans le cas présent, ces documents permettent de proposer une restitution des élévations de la maison Bernard et Coste. Dans son dernier état habité (première moitié du XXe siècle), une toiture monumentale à quatre pentes couvrait l'intégralité de l'édifice. D'après la photographie et l'aquarelle cette toiture s'avère être d'une hauteur équivalente à celle des murs sous-jacents. Neuf ouvertures en R+1 sont perceptibles. Sur la photographie, le balcon apparaît continu sur toute la façade, cependant, on peut noter un décalage de niveau au centre de l'élévation. A l'inverse sur l'aquarelle on remarque deux balcons distincts. Ces observations nous renvoient au problème de la limite parcellaire entre la maison Bernard et la maison Coste.

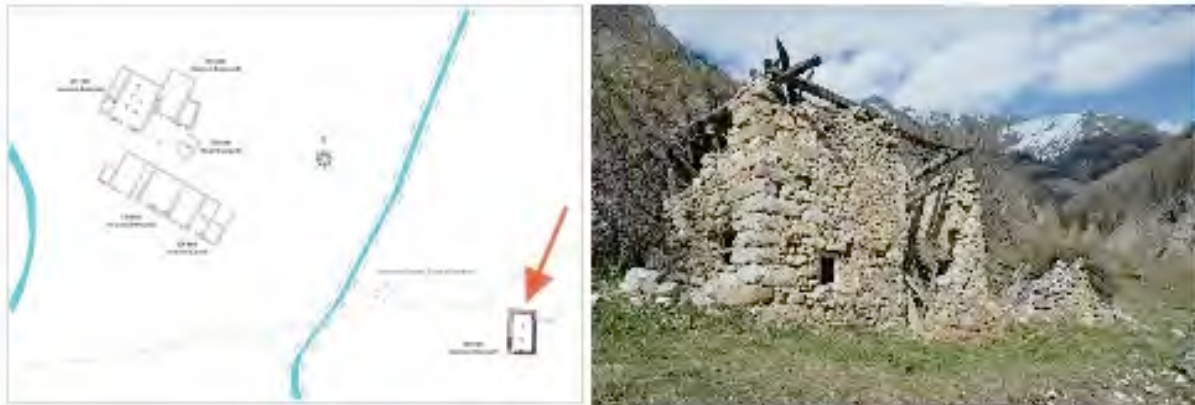
Figure 66 : Situation géographique du bâtiment CR 500. A droite cliché de l'élévation sud.

Ce bâtiment est excentré du hameau à l'est du ravin de Faïsses. L'état de ruine est particulièrement avancé. Néanmoins, il conserve son premier niveau (R0) ainsi que sa façade sud sur 4 mètres d'élévation au maximum. Cet édifice mesure, dans ses dimensions extérieures, 11m 40 dans l'axe nord/sud et 7m 30 d'est en ouest (Vol.2 planche 26 et 27 et 28). Au XIX^e siècle et vraisemblablement avant, la maison appartenait à la famille Bernard.

L'accessibilité du niveau R0 a permis d'observer plus précisément les élévations intérieures de ce qui était très probablement l'écurie ou l'étable de la maison. Le relevé topographique de la façade sud a permis de produire un relevé orthophotographique pour l'examen stratigraphique du bâtiment ainsi qu'une photogrammétrie.

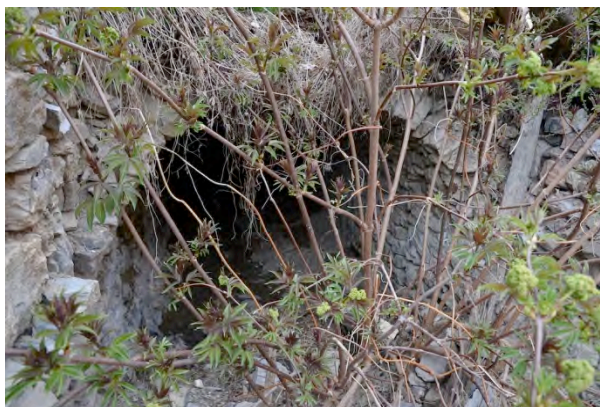
La voûte VT506 et le mur MR505 (Figure 67)

Figure 67 : La voûte VT506 vue du sud. Cl. V. Labbas

Cet élément structurel est constitué de solives hourdées de cailloux et de plâtre (50806). Ces solives sont réparties en deux ensembles axés est/ouest de part et d'autre de la

poutre centrale. Cette longue poutre centrale (50801), de section circulaire de 27 cm de diamètre et axée nord/sud soutient l'intégralité du plancher hourdi. Elle est supportée par quatre poteaux en bois (50802, 50804, 50803, 50805) également repartis sur la longueur du plancher. Les poteaux 50802, 50804 et 50805 sont de section circulaire de 23 cm en moyenne. Le quatrième poteau (50803), est de section grossièrement carrée en partie basse (de 24 cm d'arête) et de section circulaire en partie haute. Les traces de débitage sont visibles et traduisent une modification de la forme carrée initiale de ce bois. Ce façonnage pourrait signifier un remploi.

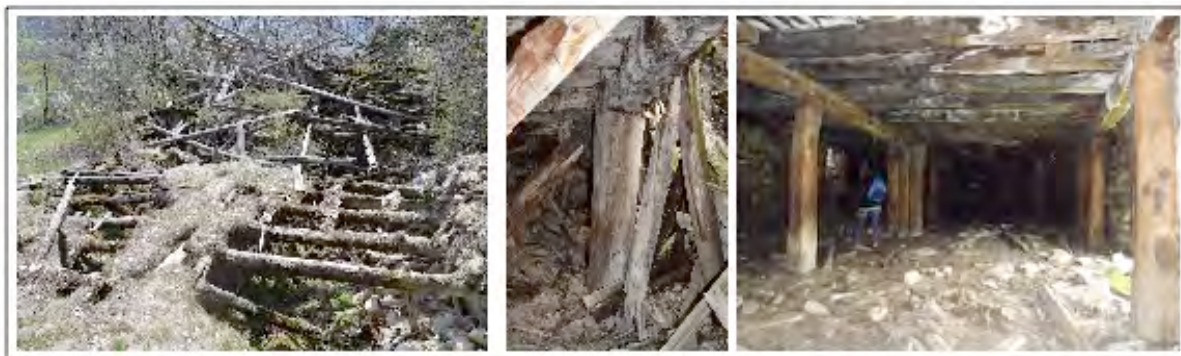
Figure 74 : trois exemple de plancher sur poteaux à Allos (à gauche la ferme de Banivol, au centre une ruine en amont du hameau de Bouchier et à droite la ferme basse de Vacheresse, vol.3 commune d'Allos).

Les charpentes de plancher ont été observées dans trois bâtiments (CR 100, 200 et 500). Le système de poutre maîtresse posée sur poteaux apparaît comme une caractéristique commune à tous ces bâtiments. Ce type de construction est observé dans plusieurs secteurs à Allos (Figure 74). L'intérêt de cette structure a été mis en évidence par Elizabeth Sauze (Sauze, 2007, p 173)

Cette technique de charpente de plancher permet d'obtenir une grande surface de plancher pour le niveau supérieur sans pour autant avoir à voûter le niveau inférieur. Dans tous les cas observés, les poteaux sont grossièrement équarris de section carrée ou circulaire. Suivant la dimension du plancher, une ou plusieurs travées de poutres divisent l'espace. Les chevrons (ou solives) grossièrement équarris et de section rectangulaire, sont posés perpendiculairement sur la ou les poutres maîtresses et encastrés dans les murs.

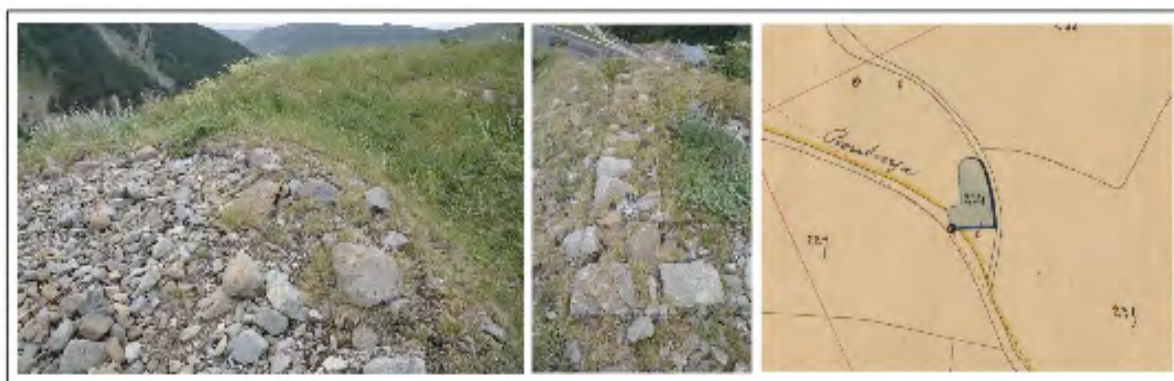
Figure 78 : Ancienne chapelle de Bousieyas. Cl. V.Labbas et extrait du cadastre napoléonien.

Ce charnier confrontait l'ancienne chapelle dont nous avons pu observer la structure largement arasée en amont du hameau. Si le statut d'église paroissiale permet d'attester le caractère permanent de l'occupation du hameau de Bousieyas depuis le début du XVIIIe siècle on peut s'interroger sur la question de la contemporanéité et de l'ancienneté des deux édifices.
