Archéologie et dendrochronologie du bâti subalpin dans le massif du Mercantour durant le deuxième millénaire de notre ère

**Laboratoire d'Archéologie Médiévale et Moderne en Méditerranée, UMR 7298
Centre Camille Jullian, UMR 7299**

Soutenue publiquement le 17 novembre 2016
pour obtenir le grade de docteur de l'Université d'Aix-Marseille
en archéologie

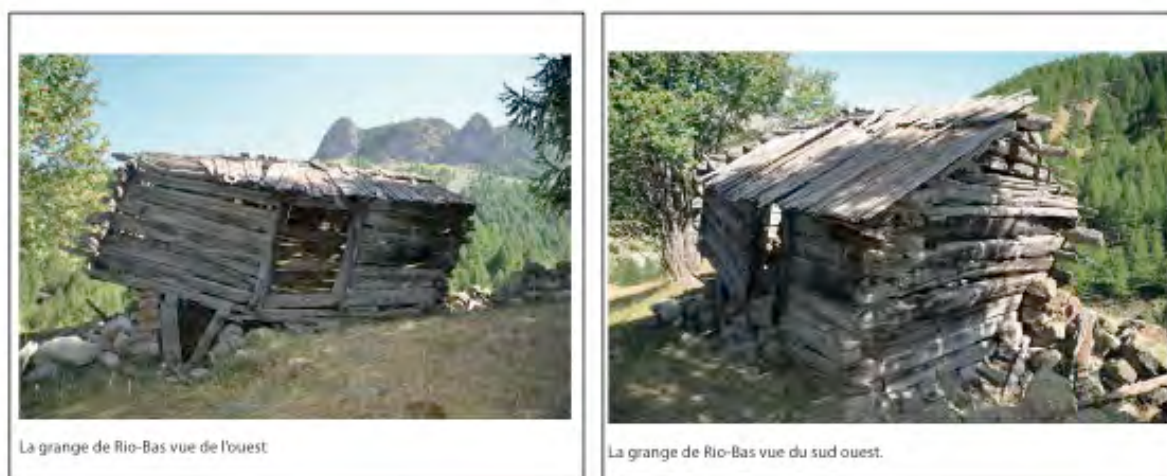
Figure 85 : la grange RIO 100 vue de l'ouest et du sud-ouest. Cl. V.Labbas

L'étude de ce bâtiment permet de documenter, de manière plus approfondie, une grange dont l'essentiel de la construction est en bois. Des analyses dendrochronologiques avaient déjà été effectuées sur 11 bois par Jean-Louis Edouard en 2010. Ces premières analyses ont fourni des dates du XVI^e siècle. L'intérêt de la présente étude était de documenter archéologiquement les élévations. L'enregistrement stratigraphique ainsi que des analyses dendrochronologiques supplémentaires ont permis d'enrichir considérablement aussi bien l'histoire de la construction de ce bâtiment que de documenter les techniques de construction.

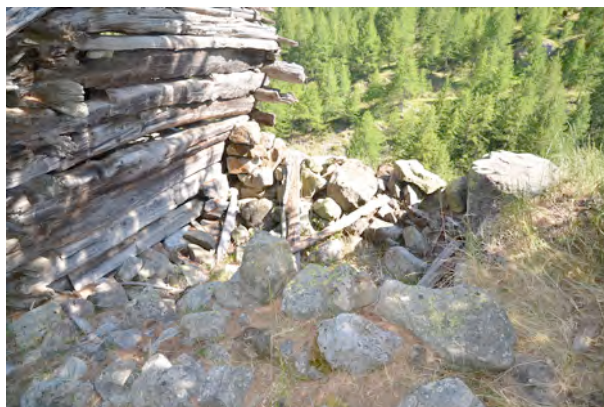
Figure 86 : La structure sud vue de l'ouest. Cliché V. Labbas.

Au sud de l'espace principal, une pièce postérieure est accolée au mur MR107. Cette pièce de forme quadrangulaire mesure 3m 60 dans l'axe est-ouest et 3m dans l'axe nord-sud. Les murs sont bâtis en blocs non taillés, non assisés et sans liant (Figure 86). Le parement simple est construit contre le terrain creusé. Le mur MR112, qui s'accrole à MR107, est également construit contre le substrat rocheux au sud. Le mur MR113 est monté contre le rocher ; il est

harpé avec le mur MR114. Les vestiges d'un piédroit (11402) qui formait l'ouverture de la pièce à l'ouest restent en place.

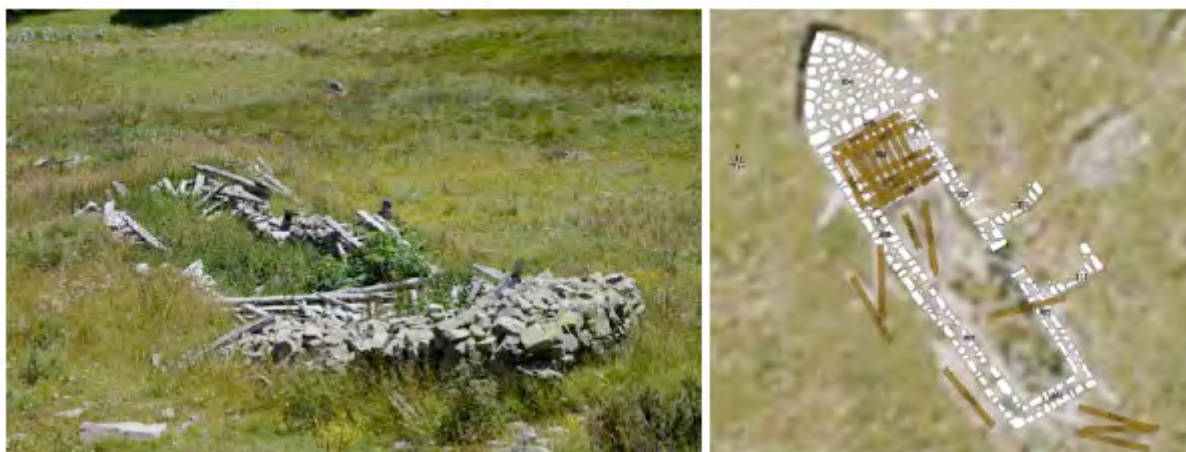
Figure 88 : Le bâtiment CBO 300. Prise de vue du nord-est et plan schématique à droite. Cliché et DAO de V. Labbas.

C'est une ancienne grange que les états de section mentionnent comme un bâtiment rural appartenant à un certain Antoine Issautier. Cette grange est maintenant à l'état de ruine, le toit et les mailles de la grange sont effondrés. Il ne reste aujourd'hui que le soubassement en pierres sèches, un faible volume de bois en position erratique et un plancher à l'amont du bâtiment (Figure 88).

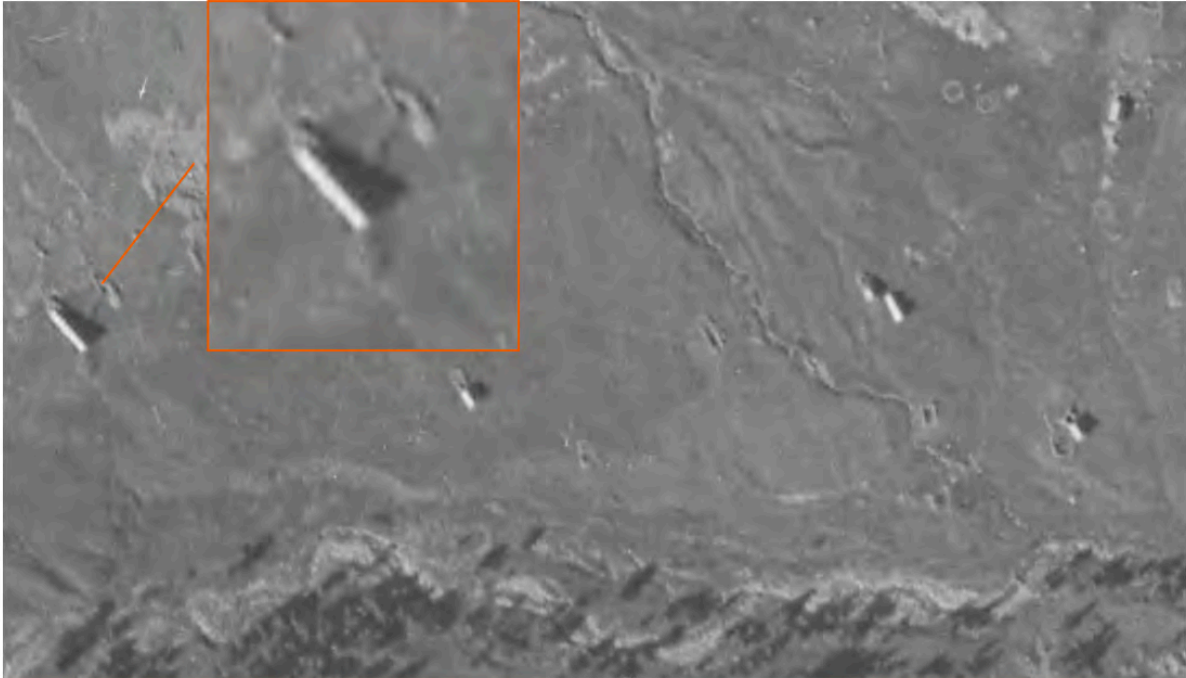
Figure 89 : Photographie aérienne de 1945 (d'après base IGN) et détail du bâtiment CBO 300.

sur le site Géoportail.gouv.fr) montre le bâtiment CBO 300 avec sa toiture intacte (Figure 89). Sur l'ombre portée ainsi que sur la ligne faîtière, on remarque une rupture qui traduirait deux niveaux de toiture.

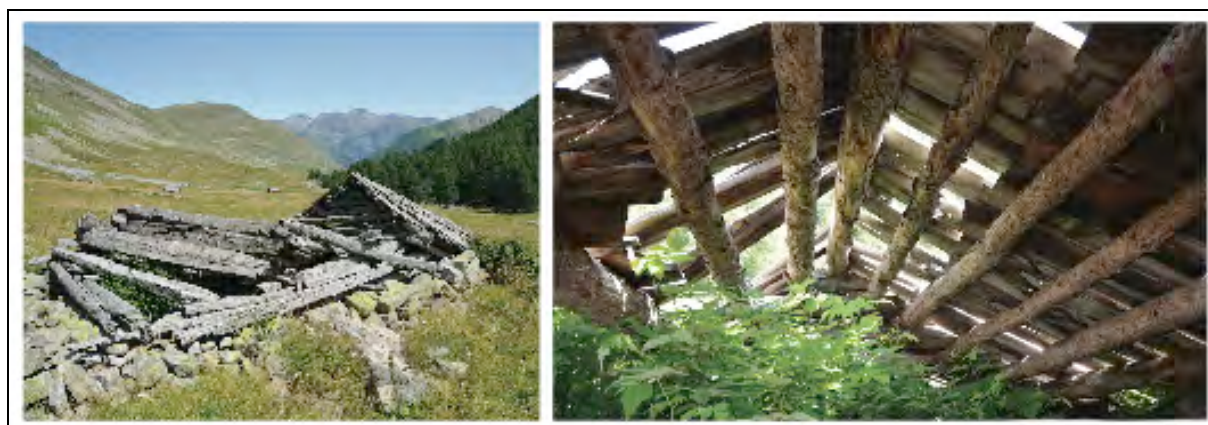
Figure 91 : Le bâtiment CBO 400, vue de l'ouest et vue intérieure de la toiture. Cl. V.L.

Cette ancienne grange à usage agro-pastoral est en ruine (Figure 91). La structure en bois de la grange a glissé vers l'aval et la toiture s'est effondrée environ 6 m au sud de sa position initiale. Les alignements en pierre correspondent à la structure en pierres sèches. On distingue les murs et un amoncellement de pierres à l'amont du bâtiment au nord. Le bâtiment est axé nord-ouest/sud-est et mesure 7 m sur 5 m (l'état de ruines ne permet pas d'être plus précis). L'emprise au sol de la ruine et des matériaux mesure 22 m de longueur.

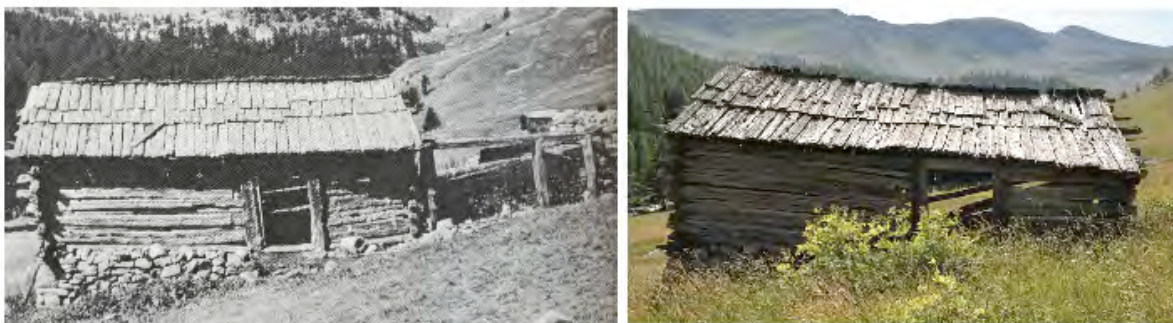
Figure 93 : Photographie ancienne et actuelle du bâtiment CBO 500.

Cliché du bâtiment en 1975 (d'après Ryabaud et Pérréard 1980) montrant la structure accolée au nord (enclos ?). A droite cliché actuel de la façade orientale (cliché V.L).

Le bâtiment CBO 500 est une grange agropastorale située au nord-est de la grange CBO 400. L'édifice est orienté NW-SE selon son grand axe avec deux ouvertures, l'une au SE, l'autre au NE. Cette structure en bois et pierre sèche, est actuellement conservée en élévation sur deux niveaux mais s'effondre vers l'ouest. Une photographie prise en 1975 présente cette grange dans un bon état de conservation. La structure accolée au nord (Figure 93, photo de gauche) a été interprétée comme un enclos (Raybaud, Pérréard 1982, p 232).

A la fin des années 1970, un enclos est observé et identifié au nord de la grange (Raybaud et Pérréard 1982). Sur la photo prise en 1975 (Figure 93) on observe une armature en bois, accolée à la grange et constituée de poteaux verticaux et de deux sablières. Actuellement, on remarque effectivement un décaissement de la pente en lieu et place de cette structure, attestant son existence. Le chambranle planté dans l'angle nord-ouest (Figure 97) peut, à la place qu'il occupe, s'emboîter avec une sablière et représenter un vestige de cet enclos démantelé récemment (entre 1975 et 2010).

Sur ce cliché en noir et blanc, on peut remarquer les plantes nitrophiles qui envahissent l'intérieur de l'enclos et traduisent le parcage du bétail. Cependant ces végétaux masquent l'élévation occidentale. L'armature orientale, couverte d'une sablière, présente également une ouverture, marquée par deux chambranles,

par laquelle on accédait dans l'enclos. L'espace vide entre cette ouverture et le chambranle au sud pourrait indiquer l'existence d'un grillage mis en place uniquement durant la période estivale ou bien une structure en cours de démantèlement voire abandonnée. Le mur nord n'est pas observable mais l'on peut supposer un mur bâti en pierre contre la pente.

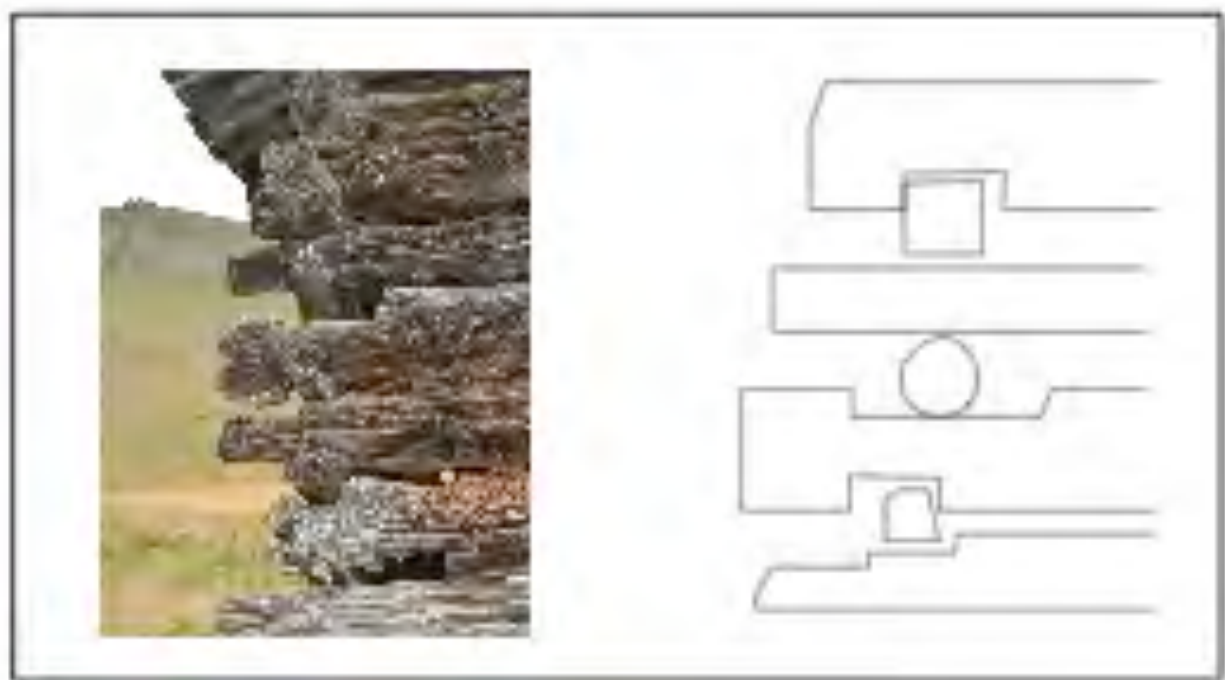
Figure 96 : Détail des façonnages multiples des encoches dans l'angle ouest du mur 508. Cl. Et DAO de V. Labbas.

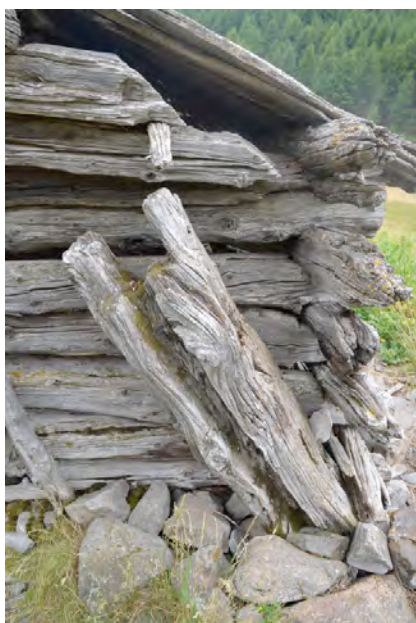
Figure 97 : Chambranle planté dans l'angle nord-ouest. Cl. V. Labbas.

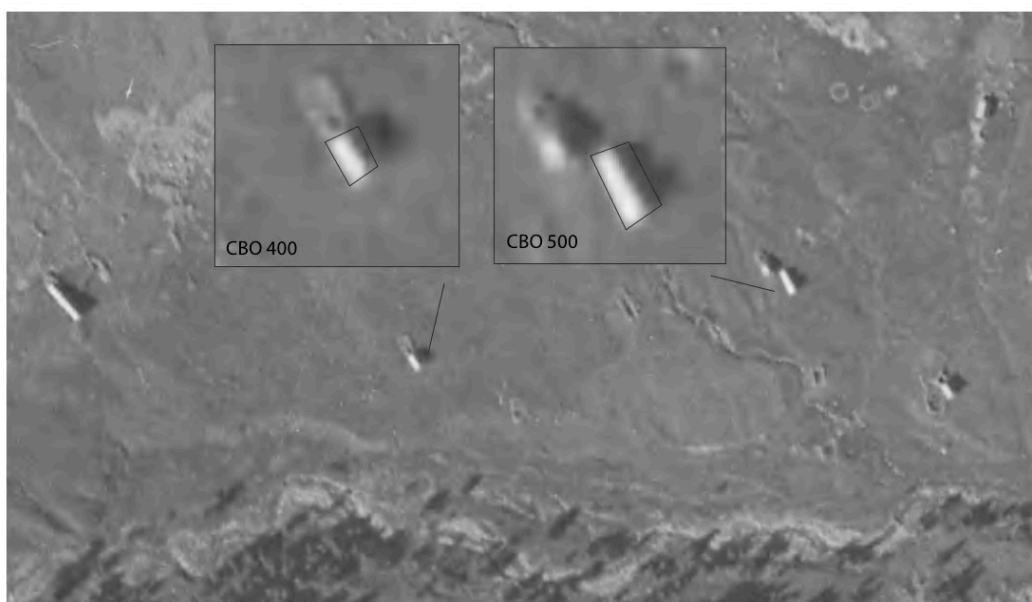
Figure 98 : Photographie aérienne de 1945, détail des bâtiments CBO 400 et 500.

Une photographie aérienne de 1945 (disponible sur la base de donnée de l'IGN via le site Géoportail.gouv.fr) permet de visualiser la toiture de l'édifice (Figure 98). Celle-ci est plus longue que celle du bâtiment CBO 400 alors que leurs dimensions actuelles sont similaires.

L'hypothèse que l'on peut formuler est que l'enclos était également couvert d'une toiture à double pente édifiée dans le prolongement de celle de la grange.

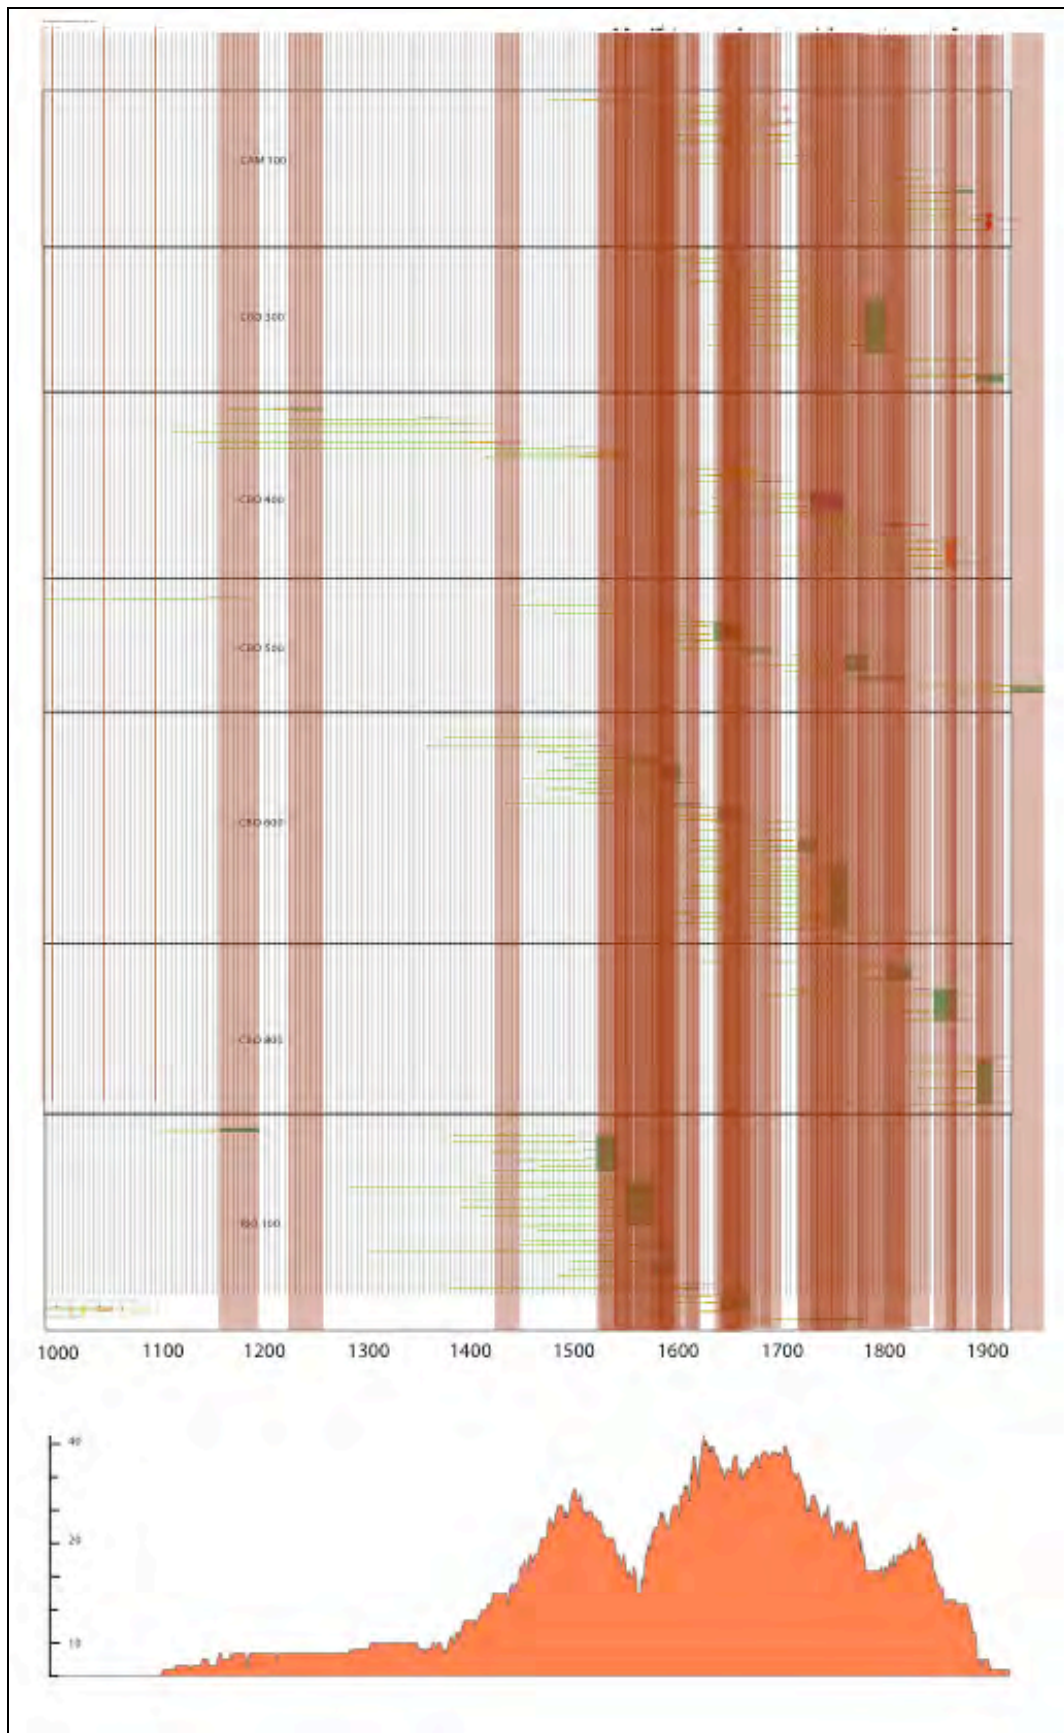
Figure 101 : Bloc-diagramme des bois datés à Bousieyas et phases d'abattage identifiées. Le graphique du bas représente le volume de la chronologie. DAO de V. Labbas.

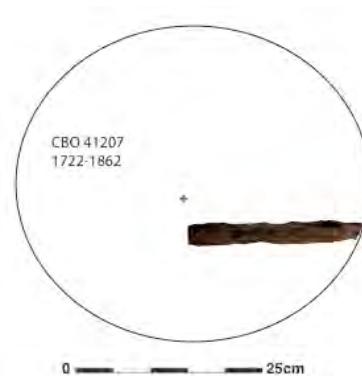
Figure 105 : bardeau fin XIXe (CBO 400). DAO V. Labbas.

Les bardeaux constituent systématiquement la couverture. L'épaisseur constatée est toujours de 3cm et la largeur est majoritairement de 25 cm. On note également des bardeaux de 22 cm de largeur. Les longueurs varient de 50 cm à 2m. Les bardeaux à deux rainures verticales existent dans les granges de Bousieyas cependant il s'agit le plus souvent de simples planches sans rainures.

A Bousieyas, les plus anciens sont datés de la première moitié du XVIIIe siècle (CBO 600) et les plus récents de la seconde moitié du XIXe siècle (CBO 400)

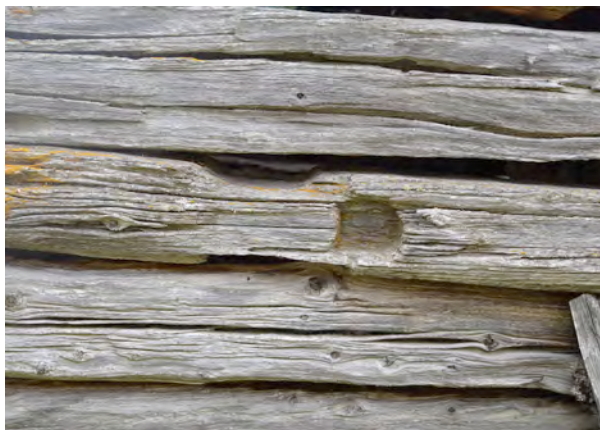
Figure 106 : sablière réemployée en maille de pignon dans le bâtiment CBO 500. On remarque également le trou prévu pour emboîter le gond d'une porte. Cl. V.Labbas.

Les sablières sont plus fines que les mailles (ces pièces ne dépassent pas 20 à 22 cm de diamètre ou d'arête) et leur longueur crée leur fragilité. On retrouve des sablières retaillées et réemployées en

mailles empilées dans les granges RIO 100, CBO 500 et CAM 100 (toutes les trois sont en élévation). Les encoches caractéristiques permettent d'y emboîter des chambranles ou des poteaux rainurés (Figure 106).

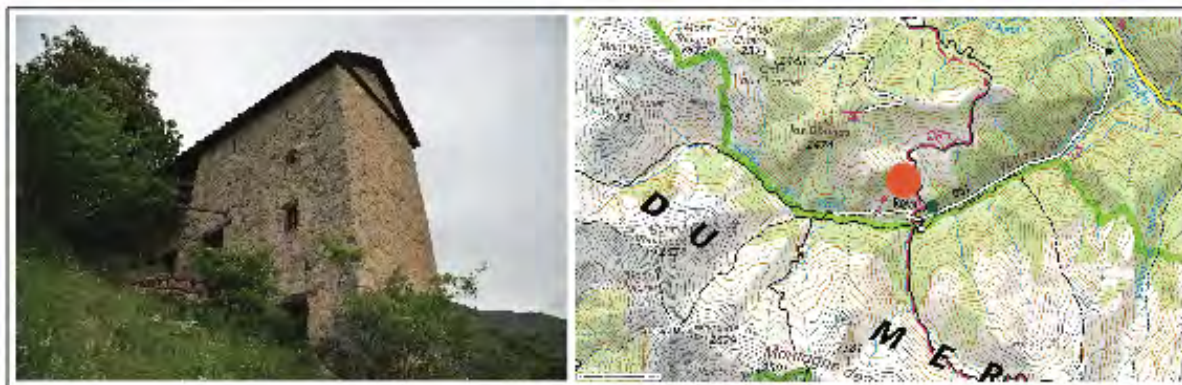
Ce bâtiment est de grande dimension et en maçonnerie de pierre jusqu'au dernier niveau sur lequel la charpente est posée (Figure 112).

Figure 112 : Le bâtiment BLA 1100, vue du sud et position géographique sur carte IGN. DAO de V. Labbas

Le bâtiment BLA1100 est de plan quadrangulaire et axé nord-sud, construit dans la pente forte du versant. Il mesure 20m50 de longueur sur 5m60 de largeur (Planche 103, vol.2). Le mur sud représente la plus haute élévation de l'édifice, soit 10,15 m de hauteur, en relation avec la pente. Sur les murs est et ouest, on distingue nettement une rupture verticale, aux deux tiers sud des murs, caractérisée par un chaînage sur lequel s'appuie la maçonnerie des murs sud. Cette rupture verticale s'impose comme une séparation structurelle et chronologique du bâtiment en deux parties, que nous nommons partie nord et partie sud. Cette séparation se poursuit jusque sur la couverture en bardeaux où l'on constate deux toitures différentes entre le nord et le sud.

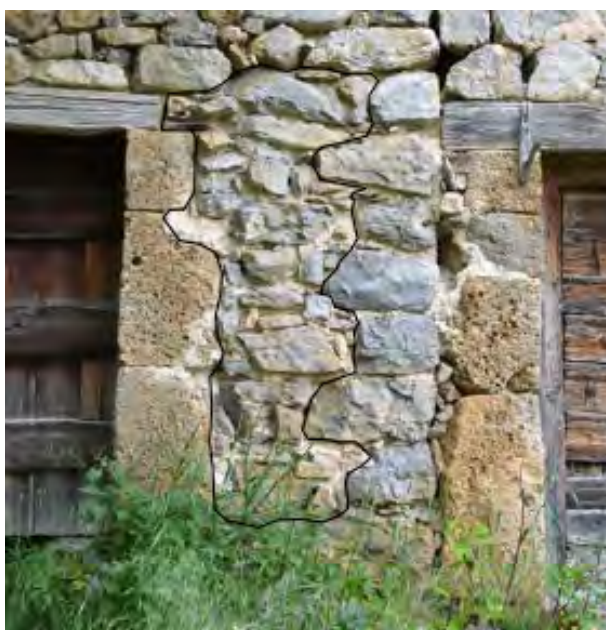
Figure 113 : Rejointoiement en R0 entre le chaînage sud et le piédroit de la porte. Cl. V. Labbas

similaire, mettant en avant un rejointoiement entre le chaînage et le piédroit (Figure 113).

Au niveau R0, la maçonnerie 110427 est bâtie en blocs de grès de petites et moyennes dimensions, grossièrement cassés et irrégulièrement assisés. Une porte (110405) ouvre vers l'intérieur. Les piédroits (110404 et 110403) sont bâtis en moellons de travertin, taillés et soigneusement assisés, les affleurements de travertin étant proche (cf. carte géologique). Ils sont surmontés d'un linteau en bois (110406). La maçonnerie au sud du piédroit 110403 est plus abondante en mortier que 110427, la granulométrie des blocs restant

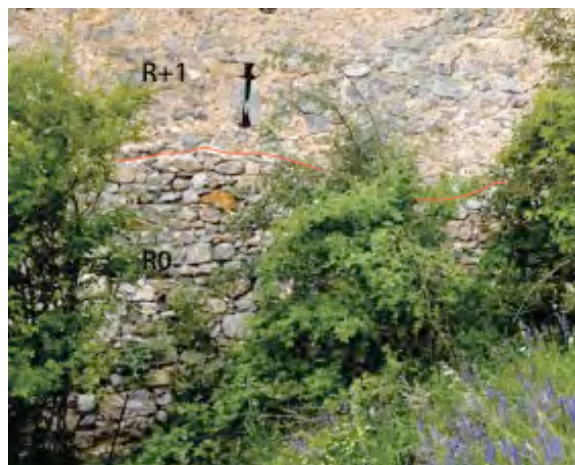
Figure 114 : Rupture de maçonnerie entre le R0 et le R+1 (mur oriental 1102). Cl. V. Labbas

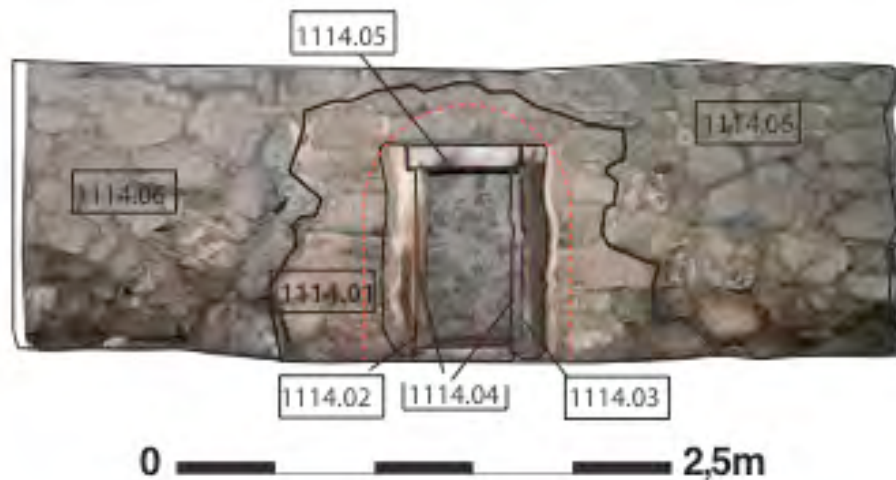
Cette maçonnerie enferme la maçonnerie 111401 constituée de gros blocs grossièrement taillés mais bien assisés. La porte, bâtie au centre, est encadrée de chambranles (111402 et 111403) et surmontée d'un linteau (111405) en bois grossièrement équarris (Figure 115). Cette porte mène à une petite pièce voûtée (VT 1118) en plein cintre et bâtie en blocage de mortier dans le décaissement de la pente. La maçonnerie 111401 est liée à la construction de la voûte dont on devine l'emprise dans la pente décaissée.

Figure 115 : Photomontage du mur 1114 et schéma stratigraphique. DAO de V. Labbas.

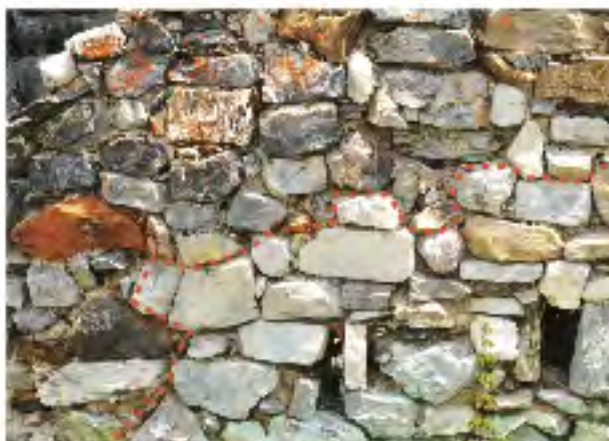
Bâtiment BLA 300: détail du mur 301.

Le mur 301, d'une longueur de 5 mètres, a été observé sur son parement ouest (extérieur) uniquement, car la végétation abondante masquait la face intérieure. Ce mur bâti en maçonnerie de blocs et fragments de calcaire et de pierres noires (Figure 118), qui

pourraient être du gneiss (d'après la carte géologique), est non assisé et forme le pignon ouest. Sa double pente, quasiment conservée, soutient la toiture aujourd'hui effondrée. Les dimensions des blocs vont de 10 à 50 cm environ. On constate que le montage apparaît peu élaboré, les blocs n'étant pas systématiquement croisés d'une assise sur l'autre. A son point le plus haut, le mur est conservé sur 2m60 d'élévation. Deux mortiers différents sont conservés : un mortier entre blanc et gris chargé avec des graviers de grès d'une granulométrie supérieure au cm, l'autre beige voire

Figure 118 : Détail de la maçonnerie du mur 301.

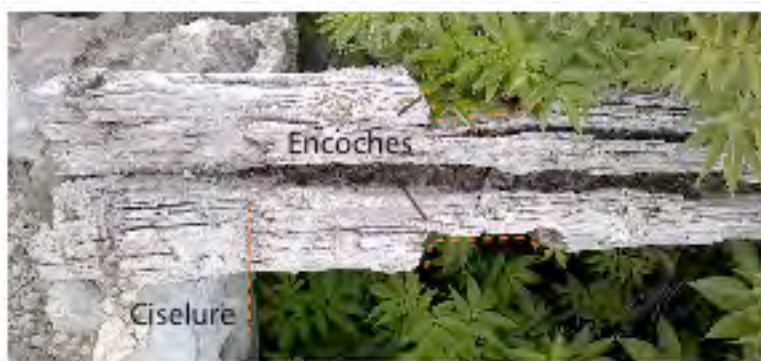
Détail de la poutre 30901.

Figure 119 : Détail de l'extrémité sud de la poutre 30901. DAO et cl. de V. Labbas.

à la jonction avec l'arase du mur 304, une ciselure indique le nouvel ajustement de ce remploi comme poutre de plancher (Figure 119).

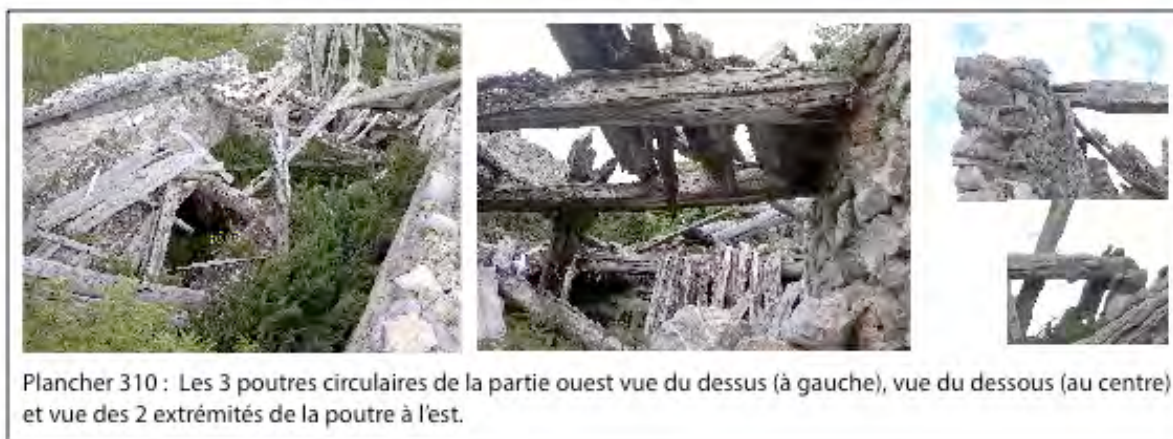
centrale du bâtiment sont visibles et sont en connexion avec les murs 302 et 304. Une autre poutre est également posée au sommet des élévations orientales. Les extrémités de cette poutre sont taillées en pointe grossière de chaque côté, comme celles de la poutre 30806. Quelques planches posées dans l'axe est-ouest sur les poutres 31001, 31002, 31003 sont les vestiges d'un plancher similaire au plancher 308 sous-jacent (Figure 120).

Figure 120 : Différentes vues du plafond 310. Cl. de V. Labbas.

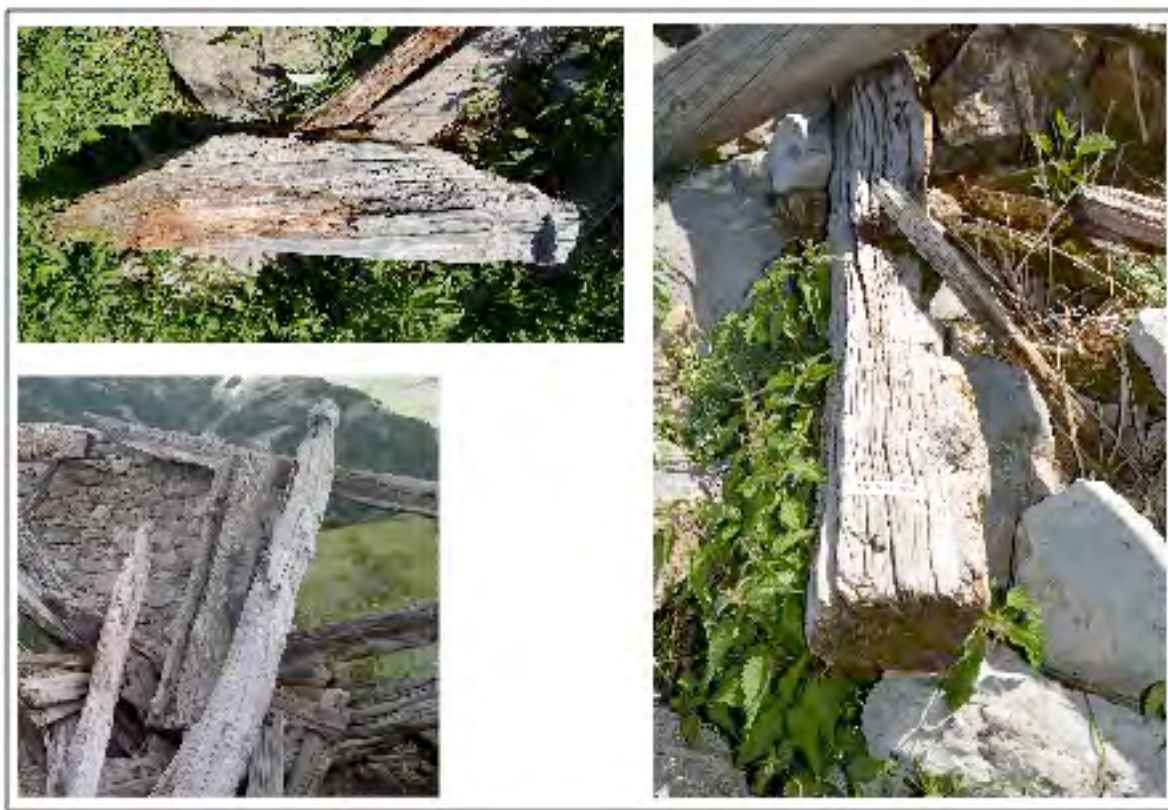
Figure 121 : Bois erratiques ou déplacés du bâtiment BLA 300. Sur la photo en bas à gauche, un ancien chambranle avec sa rainure longitudinale. Cl. de V. Labbas.

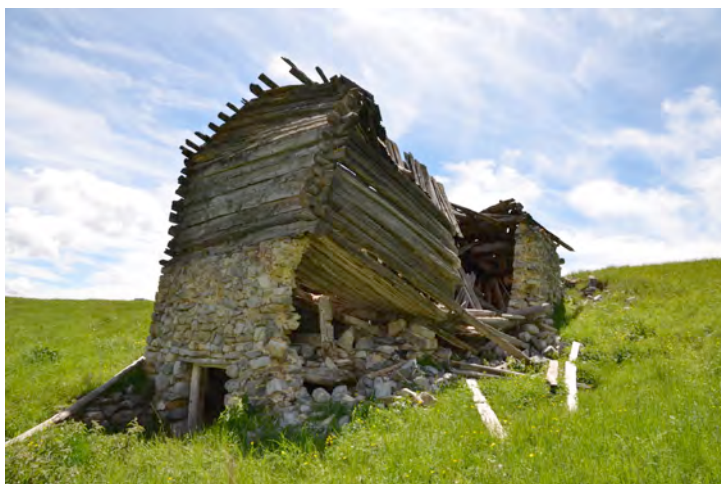
Tinée Vol. 3 et Figure 124), à quelques distances de BLA300. Ce bâtiment BLA 600 est monté en maille équarrie de section rectangulaire. En outre, elle est constituée de deux niveaux édifiés en maçonnerie supportant l'élévation en bois. Ce bâtiment présente les mêmes caractéristiques de construction et a fourni trois dates (1530, 1648 et 1688) qui signent des remplois et des reconstructions successives au cours de l'Époque Moderne (XVI^e et XVII^e siècles).

Figure 124 : Le bâtiment BLA 600 vue du nord. Cl. de V. Labbas.

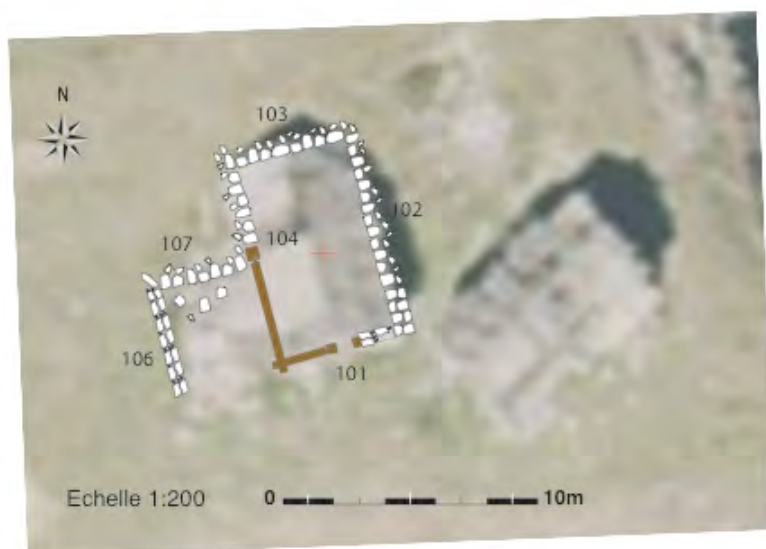
Bâtiment RUS 100 (Russienigous, Saint Etienne-de-Tinée, 06). Plan schématisé au sol superposé sur vue aérienne (d'après IGN). DAO V. Labbas.

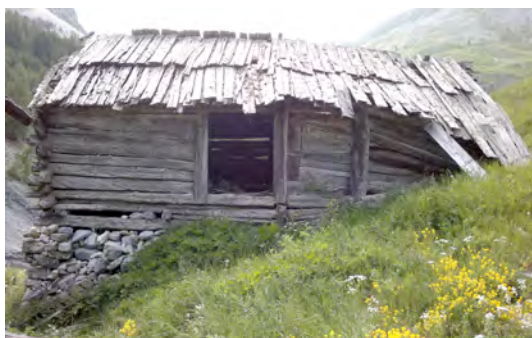
Le mur est de la grange est, dans sa partie visible, principalement formée par le niveau R+1 du bâtiment (Figure 129). Il est subdivisé en trois grandes parties, vers le sud, un empilement de mailles, vers le nord, un deuxième empilement, ces deux empilements sont séparés par deux ouvertures dont l'une est condamnée.

Figure 129: Vue du mur 102, gouttereau est de la grange RUS 100. Cl. V. Labbas.

Les mailles de bois emboîtées reposent sur un soubassement en pierres sèches semi-enterrées dans la pente, et qui constitue l'angle sud à l'aval.

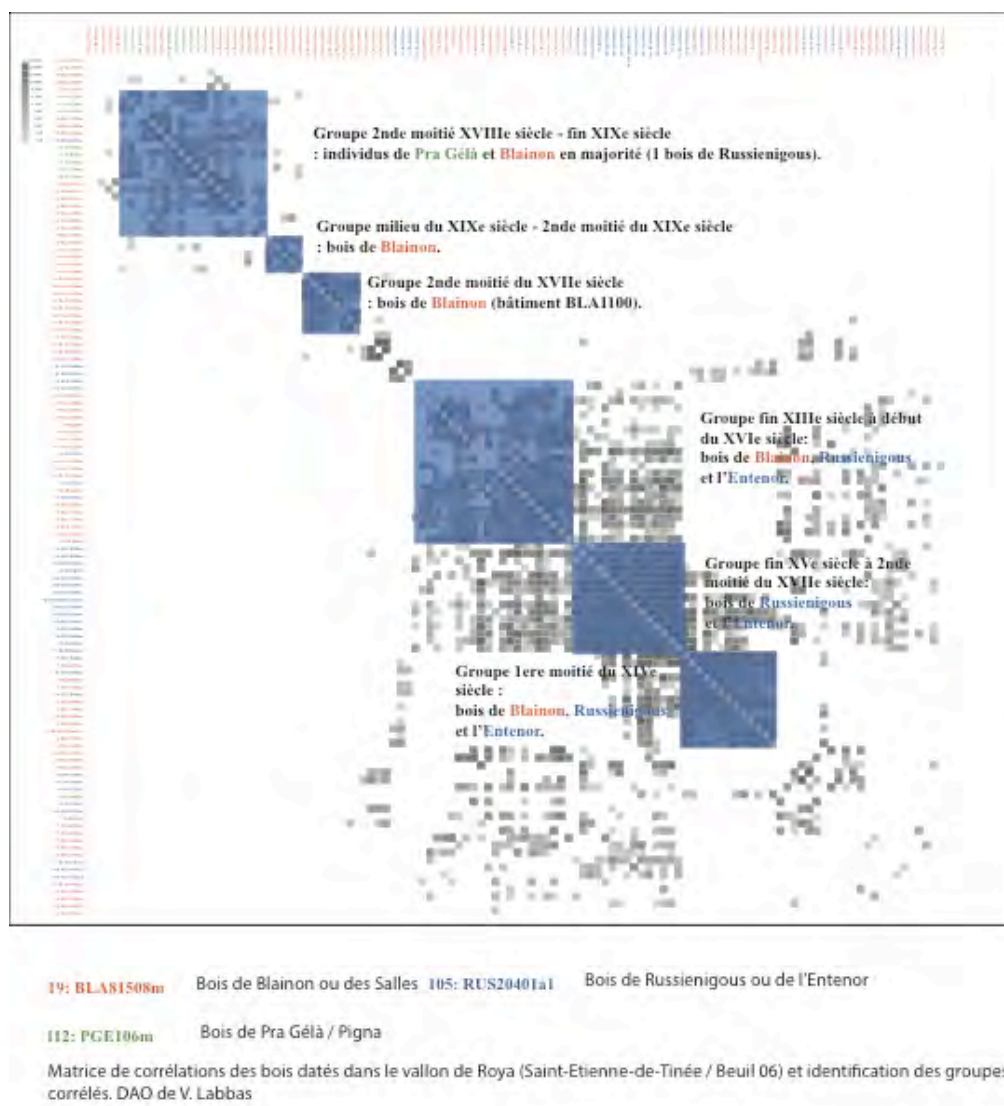
Figure 134 : Matrice carrée des corrélations entre les 116 bois datés dans le vallon de Roya.

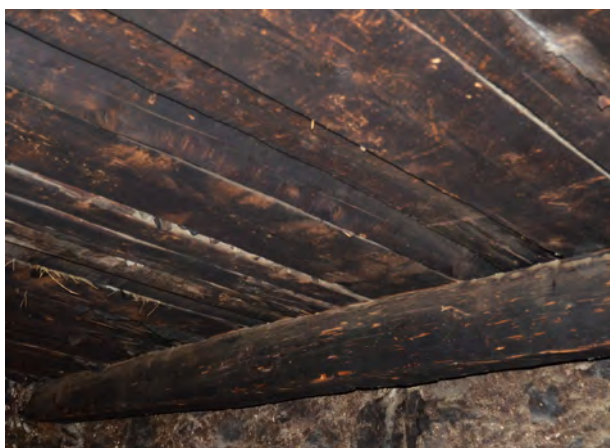
Figure 136 : détail d'un plancher de la partie logis du bâtiment BLA 1100. Cl. V. Labbas.

constitués de planches minces, de trois à quatre centimètres d'épaisseur et suppose un travail plus soigné. On peut le constater avec un plancher du XVII^e siècle, dans la partie sud du bâtiment BLA 1100 (Figure 136) ou encore avec le plancher en R+1 du bâtiment PGE 100 du XIX^e siècle (volume 3, Beuil, PGE 100).

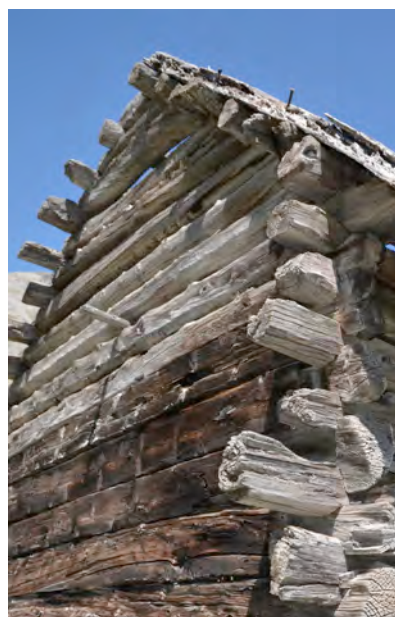
Figure 137 : Mailles empilées du pignon sud du bâtiment RUS 300. Les mailles supérieures sont circulaires et plus fines que les mailles inférieures. Cl. de V. Labbas

3) Les mailles de section circulaire sont plus utilisées dans les parties hautes des murs pignons (Figure 137). Leur diamètre est plus petit, de 15 à 20 cm.

Les murs qui caractérisent la plupart des granges agropastorales du vallon de Roya sont des empilages de mailles en mélèze. Ces mailles sont emboîtées, systématiquement, à mi-bois avec les mailles des murs perpendiculaires formant les chaînages d'angle. Le façonnage rudimentaire de l'encoche est caractéristique d'une taille avec une hache du type herminette, outils utilisés au moins depuis le Moyen Âge central dans les Alpes du Sud (Py 2007). Le façonnage des mailles prend trois formes :

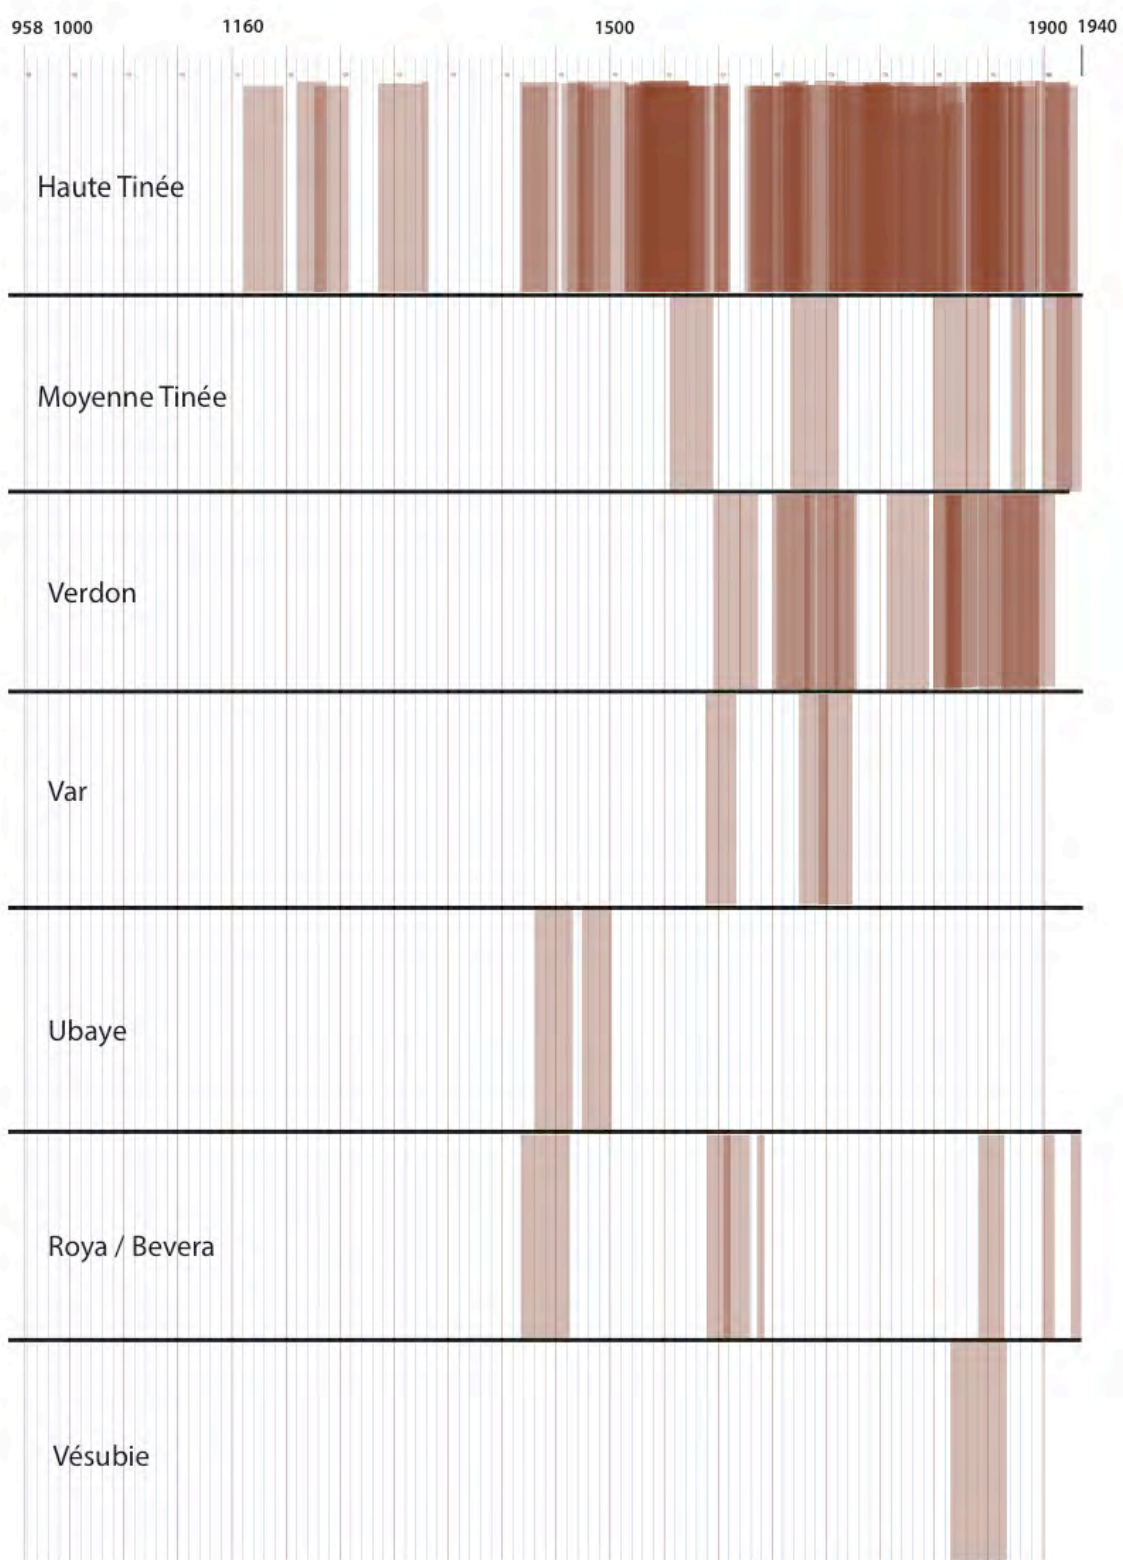
Figure 142 : Synthèse des phases d’abattage par vallées dans le massif du Mercantour. Ce bloc diagramme représente l’addition de toutes les phases d’abattage à l’année près et estimée (par un intervalle) des bâtiments de chaque secteur géographique. DAO de V. Labbas.

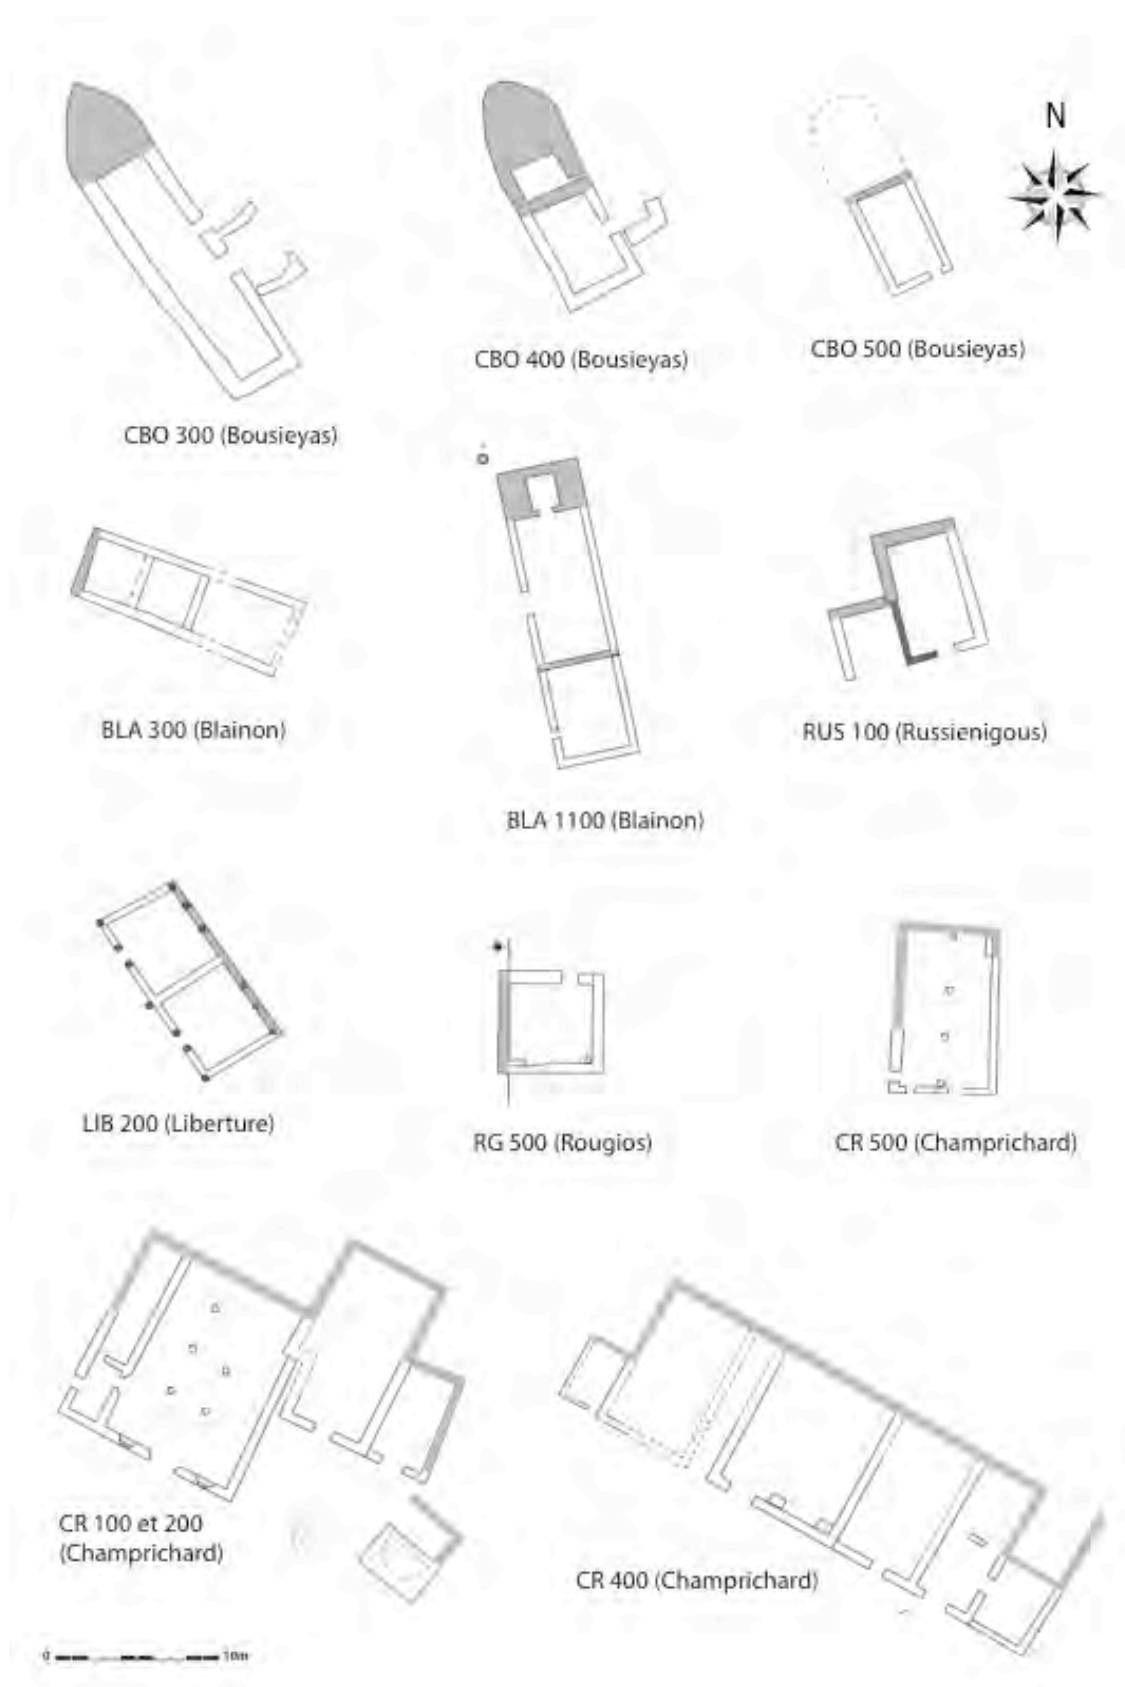
Figure 143 : Plans topographiques et schématiques de 12 bâtiments implantés dans les vallées de la Tinée, du Var et du Verdon. Les murs grisés représentent la partie adossée à la pente. Au nord du bâtiment CBO 500 (en haut à droite), le trait en pointillé signifie l'emprise d'un enclos (muret). DAO de V. Labbas.

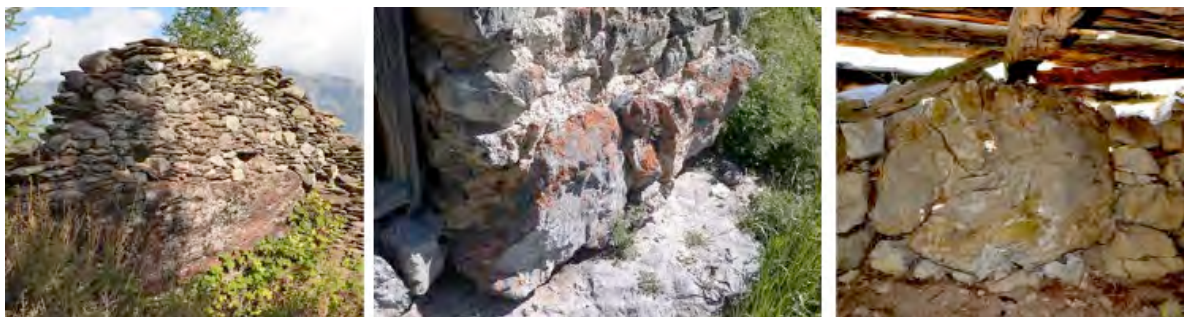
Figure 144 : Plusieurs cas d'adaptation au rocher. À gauche, un cas de rectification du rocher pour former une paroi verticale (Rougios, Roure). Au centre, les premières assises d'élévation reposent sur le rocher affleurant (BLA 700, vallon de Roya, Saint Etienne-de-Tinée). À droite, habillage d'un bloc de rocher utilisé en fondation (RIO 100, Bousieyas, Saint Dalmas-le-Selvage). Cl. V. Labbas.

Les affleurements rocheux permettent d'y appuyer les constructions. Dans la plupart des cas constatés, le rocher n'est pas rectifié. Un déroctage induit en effet des moyens techniques importants notamment en matière d'outillage métallique. Seuls les vestiges de bâtiments du secteur sud du site de Rougios témoignent d'une excavation du rocher (Figure 144). S'il apparaît que le litage des pelites locales peut s'exfolier sans trop de difficultés, c'est une opération lourde dans le cas de roches métamorphiques ou cristallines. Dans le cas de Rougios, cette configuration incite à s'interroger sur la volonté des constructeurs de créer un

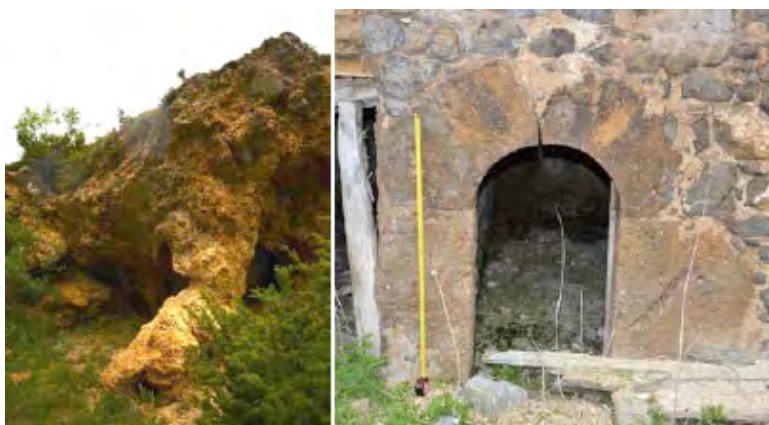
Figure 145 : Affleurement de travertin dans le vallon de Roya (à gauche), commune de Saint Etienne-de-Tinée et emploi local de travertin dans une baie (bâtiment TR 100, sur le versant sud). Cl. de V. Labbas.

Dans ce bâti civil à dominante économique, les pierres sont, dans la majorité des cas, mises en œuvre sans façonnage ou grossièrement taillées au marteau pour les chaînages d'angle. Cette observation est toutefois nuancée dans le vallon de Roya (cf. 3.3), où le travertin est employé (Figure 145) dans les piédroits, et couvertures de

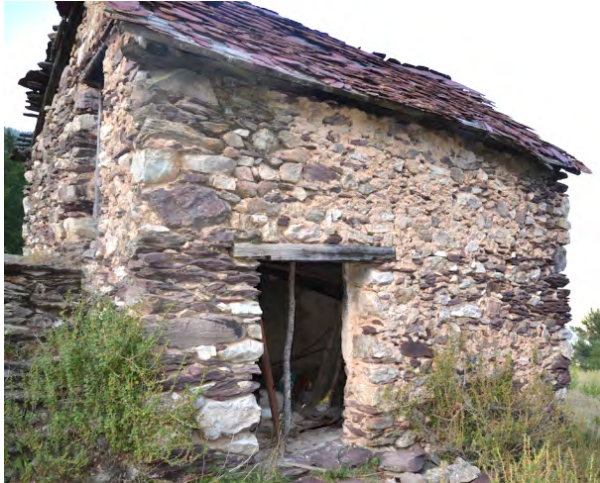
Figure 147: bâtiment construit dans le premier tiers du XIXe siècle en maçonnerie de mortier de chaux à Rougios. Cl. de V. Labbas.

Vol.4, annexe 3) mentionnent la production de chaux à Rougios en 1810 pour reconstruire la vacherie de Longon implantée 300 m plus haut en altitude. Les bâtiments du site de Rougios, construits en maçonnerie, emploient effectivement une chaux blanche dans les élévations (Figure 147). Les analyses dendrochronologiques donnent des dates du premier tiers du XIXe

siècle (1801, 1817), ce qui atteste l'utilisation de la chaux à Rougios spécifiquement dans ces années là.
