Archéologie et dendrochronologie du bâti subalpin dans le massif du Mercantour durant le deuxième millénaire de notre ère

**Laboratoire d'Archéologie Médiévale et Moderne en Méditerranée, UMR 7298
Centre Camille Jullian, UMR 7299**

Soutenue publiquement le 17 novembre 2016
pour obtenir le grade de docteur de l'Université d'Aix-Marseille
en archéologie

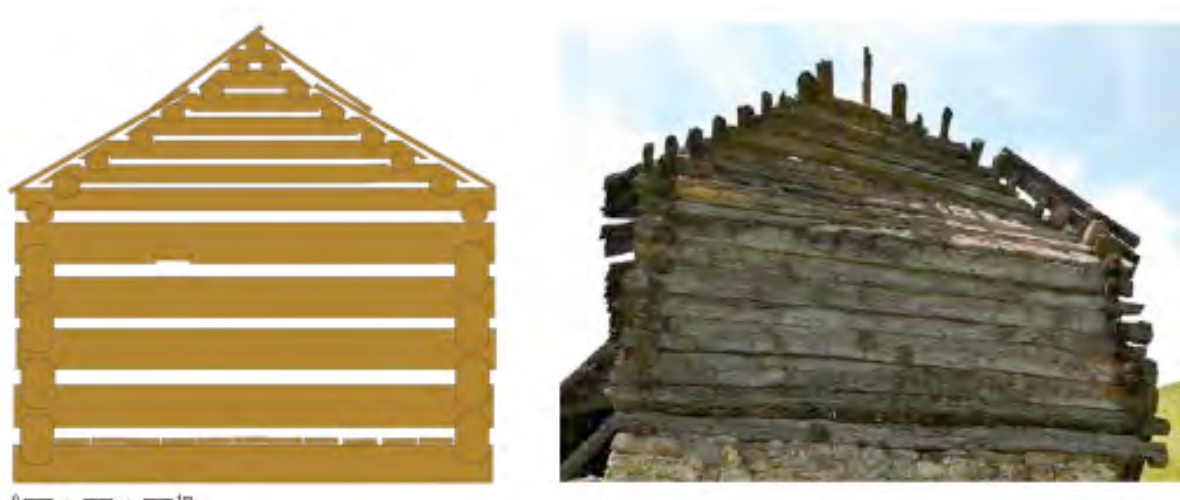
Figure 150 : Pignons de granges bâties en mailles empilées. A gauche : restitution du bâtiment CBO 400 (Bousieyas, Saint-Dalmas-le-Selvage, 06) dans son état du XVe siècle. A droite, le pignon nord de la grange BLA 600 (Saint Etienne-de-Tinée, 06). Cl. et DAO de V. Labbas.

On distingue deux types de mailles : les mailles de pignons qui couvrent la largeur des édifices, avec des longueurs variant de 3m 50 à 6 m, et les mailles de gouttereaux qui couvrent les demi-longueurs des édifices. Les sections peuvent être semi-circulaires, grossièrement carrées ou rectangulaires et leurs dimensions peuvent varier de 25 cm à plus de 40 cm de diamètre ou d'arête.

Les mailles emboîtées avec les pannes secondaires (ou lattes) de la toiture, en partie haute des murs pignons, sont de plus petites dimensions, généralement entre 15 et 20 cm selon les édifices. Cette configuration s'expliquerait d'une part par l'adéquation avec les pannes dont le diamètre ne dépasse généralement pas 12 cm avec ces mailles hautes et d'autre part pour alléger la structure.

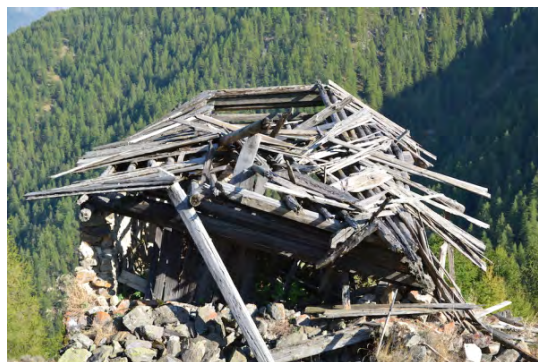
Figure 152 : Refend-formant-pignon en empilage sur une grange bâtie en maçonnerie (site de Pymia, commune d'Isola). Cl. de V. Labbas.

confirmer une contemporanéité des deux techniques de construction. Les toitures de ces édifices sont cependant similaires aux granges bâties en empilage, de sorte que la technique d'empilage des pignons et refend-formant-pignon sont employées de manière analogue (Figure 152).

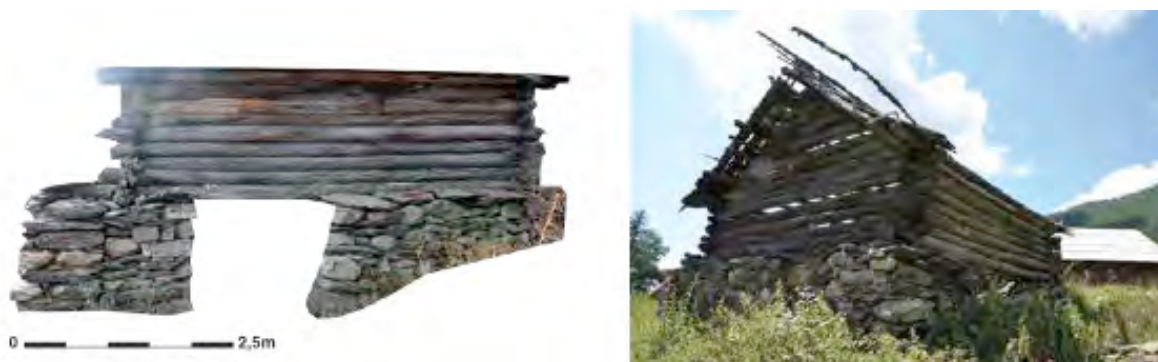
Figure 153 : Deux exemples de granges observées sur le site de Rougios. A gauche, photomontage du gouttereau nord du bâtiment RG 500 (début XIX^e siècle) et à droite une autre grange présentant les mêmes caractéristiques de montage. Cl. et DAO de V. Labbas.

Les mailles des pignons couvrent la largeur des granges. L'accès en R+1 s'effectue depuis le pignon à l'amont, les chambranles qui encadrent la porte sont similaires dans leur facture à ce qui est observé en Haute Tinée. Les mailles des gouttereaux couvrent toute la longueur des granges, les dimensions variant de 5m50 à 7m50 (Figure 153).

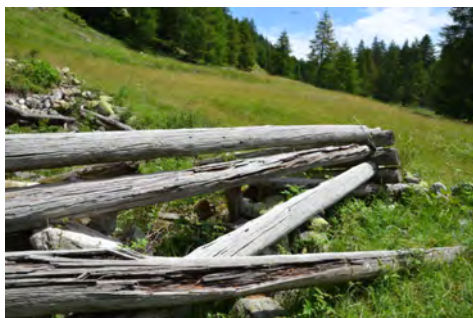
Figure 154 : Granges bâtie en empilage de mailles dans le quartier de Chiaïssie (Vallon de Mollières, Valdeblöre). Cl. de V. Labbas.

Au nord-est du quartier de Chiaïssie, dans le vallon de Mollières (commune de Valdeblore), on peut observer deux bâtiments édifiés en empilage de mailles dans cet ancien hameau déserté et en ruines (Figure 154 et Vol.3, commune de Valdeblore). La technique d'empilage employée est proche de celle des granges de Rougios (Roure). Les mailles circulaires ont un diamètre de 18 à 20 cm en moyenne et les mailles couvrent toute la longueur des murs gouttereaux, à l'instar de celles observées à Rougios. Les chambranles des portes et les mailles biseautées qui devaient y être glissées ont disparu. Cependant, l'absence d'ouverture

sur les gouttereaux et sur le pignon en aval conduit à restituer un accès au bâtiment similaire à ce que l'on observe sur les granges du site de Rougios.

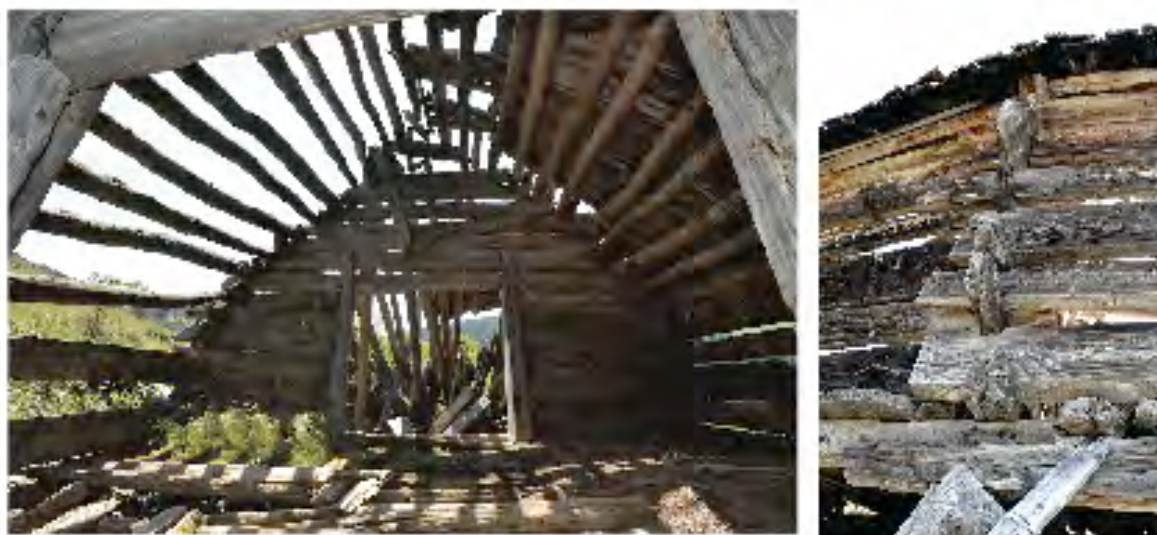
Figure 155 : Bâtiment LIB 100 (Liberture, Beuil). Le refend-formant-pignon vu de l'ouest (à gauche) et détail des emboitements vu du gouttereau sud (à droite). Cl. V. Labbas.

Le refend-formant-pignon, au centre du R+1, sépare le niveau en deux espaces et fait office de cloison, contrairement à ce que l'on peut observer dans la vallée de la Tinée où il n'occupe que le « triangle » formé par les pentes de toiture (Figure 155).

Une seconde singularité réside dans la jonction entre ces deux espaces. Les mailles des gouttereaux sont emboîtées à mi-bois avec celles du refend-formant-pignon. Les sablières présentent la même configuration. Chaque sablière est formée de deux segments raccordés bout à bout dans les mailles du refend mais également emboîtés dans un poteau vertical planté.

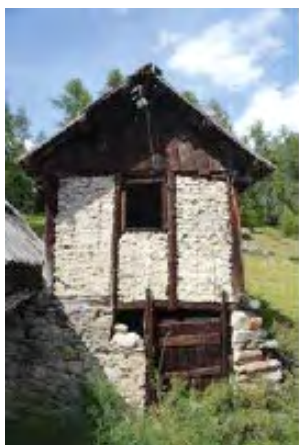
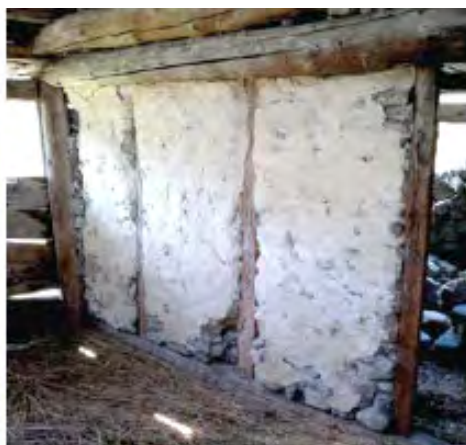
Figure 157 : Emploi du pan-de-bois dans le bâti subalpin. A gauche, le bâtiment ANL 100 (Saint-Etienne-de-Tinée) construit à l'extrême fin du XIXe siècle ou début du XXe siècle. A droite, cloison en pan-de-bois dans la grange BLA 1000 (Saint-Etienne-de-Tinée). Cl. V. Labbas

L'utilisation du pan-de-bois dans le bâti a été observée en Haute Tinée dans deux bâtiments (Vol.3, Saint Etienne-de-Tinée, ANL 100, site d'Anelle, et BLA 1000) et dans le

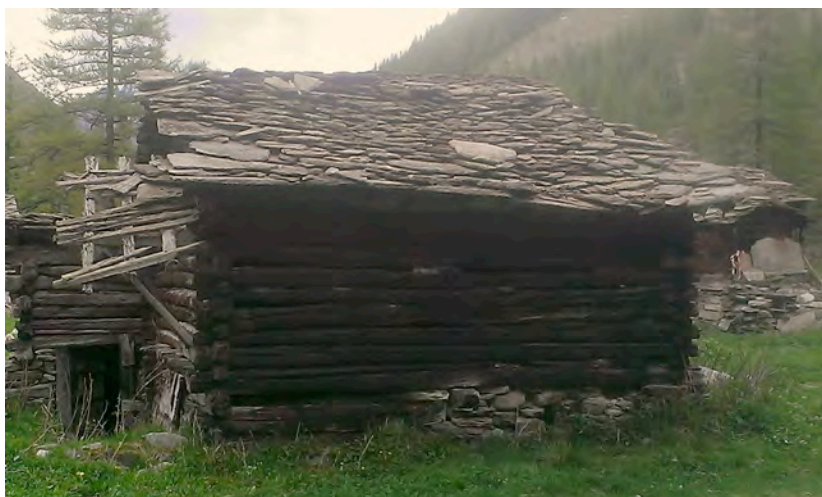
Figure 158 : Une grange bâtie en empilage dans le Val d'Aoste. Cl. Labbas.

Dans le Val d'Aoste, les granges présentent en revanche un montage proche de ce que l'on observe en Moyenne-Tinée, les mailles couvrent la longueur des gouttereaux et des pignons (Figure 158), l'accès s'effectuant par l'un des pignons, comme c'est le cas à Rougios (commune de Roure, Moyenne-Tinée).

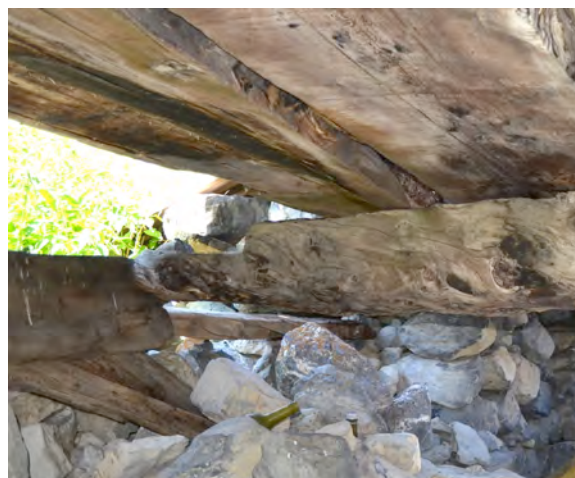
Figure 159 : Poutre de section circulaire du bâtiment RUS 200 (Vol.3, Saint Etienne-de-Tinée) dans le vallon de Roya. Une seule encoche à mi-bois permet l'emboîtement avec la sablière posée au dessus. Cl. V. Labbas.

poutres sont placées perpendiculairement aux murs gouttereaux et portent directement les lambourdes du plancher. Dans le cas de construction en empilage de mailles, les poutres sont bloquées et emboîtées entre les deux sablières basses par des encoches à mi-bois (parfois une seule encoche permettant de s'emboîter avec l'une des deux sablières, Figure 159).

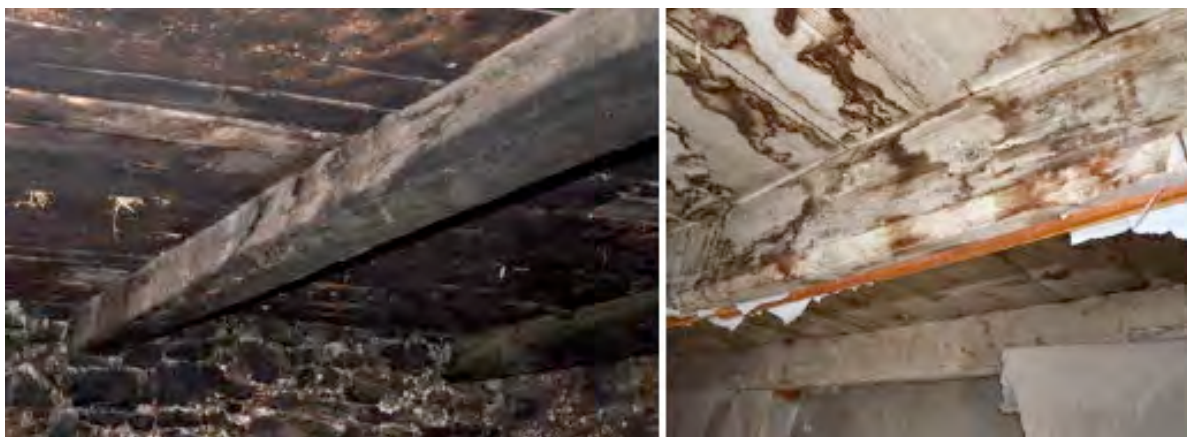
Figure 160 : Poutres équarries des plafonds des bâtiments BLA 1100 (à gauche) et CR 100 (à droite). Cl. de V. Labbas.

Les poutres sont soigneusement équarries et de section rectangulaire (20 cm x 15 cm pour les poutres de BLA 1100 et 15 cm x 8 cm pour CR 100). Seules les poutres de BLA 1100 ont fourni des dates du milieu du XVIIe siècle, celles du bâtiment CR 100 n'ont pas données de date (séries trop courtes) et sont manifestement postérieures au premier tiers du XIXe siècle mais leur aspect récent tendrait à les attribuer à la première moitié du XXe siècle (Figure 160).

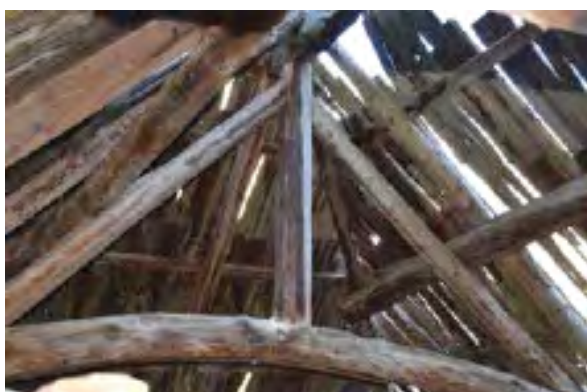
Figure 162 : Détail d'une ferme de la charpente du bâtiment LAU 100, vallon du Lau, Jausiers. Cl. de V. Labbas.

Une seule charpente véritablement conservée a été observée à Jausiers (bâtiment LAU 100, Vol.3, Jausiers) mais n'a pas pu être datée par la dendrochronologie (pas d'autorisation des propriétaires). Cette charpente apparaît plus complexe que dans la plupart des bâtiments agropastoraux observés dans l'étage subalpin du massif du Mercantour. La charpente est constituée de trois fermes composées d'entrails (dont un présente une courbure, Figure 162)

sur lesquels reposent les arbalétriers et le poinçon vertical au centre. La panne faîtière repose sur le sommet des poinçons. Les pannes secondaires, fixées sur les arbalétriers, sont également maintenues par des échantignoles. Des chevrons sont fixés au-dessus des pannes, parallèlement aux arbalétriers. A l'ouest, deux arbalétriers d'arêtier marquent l'extrémité de cette toiture à trois pentes. Au sud, la dernière ferme est enserrée dans la maçonnerie et est apparente depuis l'extérieur de l'édifice. L'ensemble de cette charpente repose sur les sablières posées au sommet des deux murs gouttereaux. Ce type de montage soigné apparaît comme un travail de charpentier spécialisé et pourrait faire l'objet d'analyses dendrochronologiques qui permettraient de la dater à l'instar des autres granges implantées dans ce secteur.

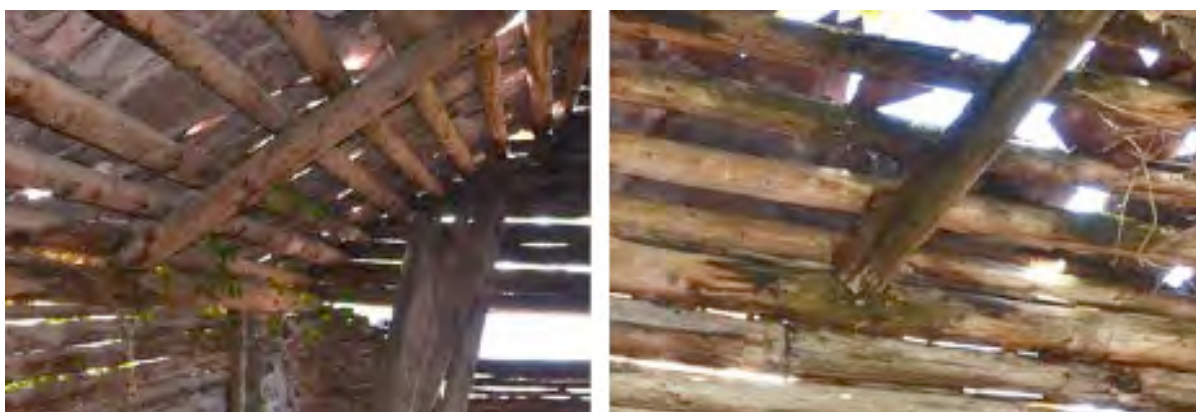
Figure 163 : Détails d'arbalétriers dans une grange du village de Roure (à gauche) et dans la grange RG 500 à Rougios (commune de Roure, à droite). Cl. de V. Labbas.

A Rougios, les charpentes, dans le bâti en mailles empilées, sont constituées de pannes circulaires, simplement écorcées de 12 à 15 cm de diamètre et emboîtées avec les mailles des pignons. Deux arbalétriers sont harpés aux sablières de toiture et placés postérieurement sous les pannes, au centre des gouttereaux, pour conforter les pannes. Cette configuration est également identifiée dans une grange construite en marge du village de Roure (Figure 163)

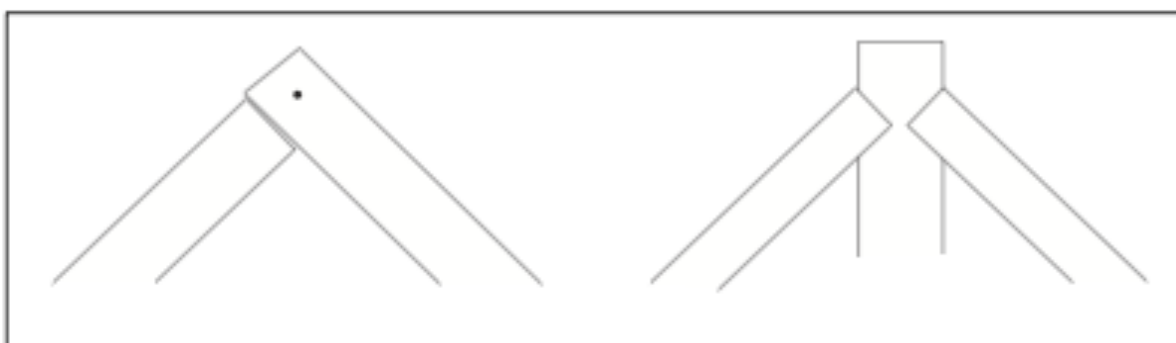
Figure 164 : Détail des assemblages des arbalétriers de la charpente de AND 200, à droite, et de AND 100 et AND 300, à gauche (Anduébis, Valdeblore). DAO de V. Labbas.

Les bâtiments AND 200 et 300, bien que très proches dans leurs modes de construction et dans leurs dimensions, présentent cependant des montages différents de charpente. L'emploi du chevron-arbalétrier dans un cas et des arbalétriers et poinçon dans l'autre cas (également identifié sur la vacherie à l'aval) pourrait suggérer plusieurs savoir-faire (Figure 164).

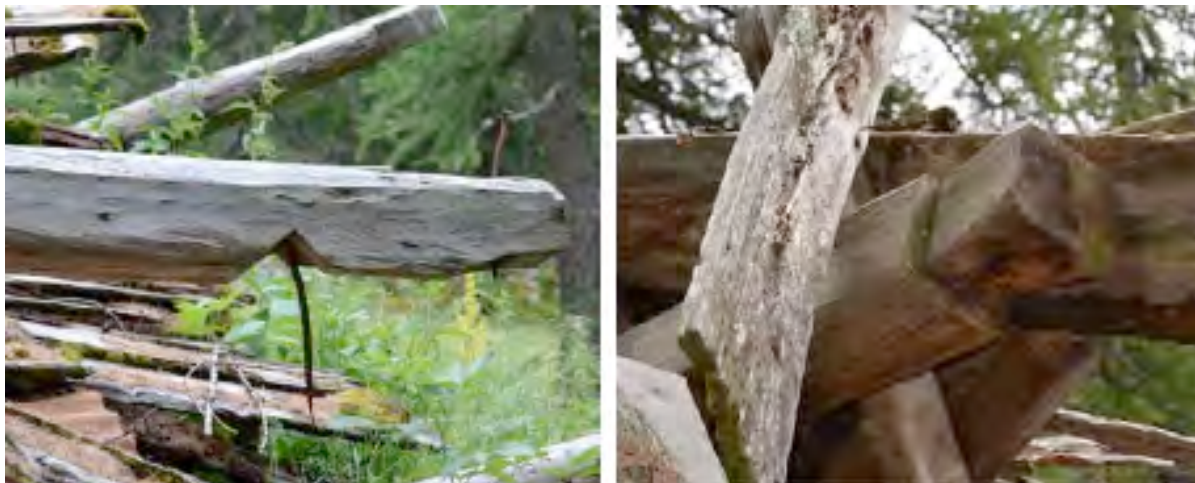
Figure 165 : Détails des extrémités d'un arbalétrier (à gauche) et d'un entrail (à droite) sur un bâtiment agropastoral dans le quartier de Mollières (vallon de Mollières, commune de Valdeblore). Cl. de V. Labbas.

Dans le vallon de Mollières, la toiture effondrée d'un bâtiment dans le quartier de Mollières (qui n'est pas fait l'objet d'analyse dendrochronologique) permet de constater l'usage

d'entrails dont les extrémités sont soigneusement façonnées en queue d'aronde. L'extrémité des arbalétriers conservés présente une encoche oblique en adéquation avec l'angle de fixation sur les sablières sur lesquelles ils étaient cloutés (Figure 165).

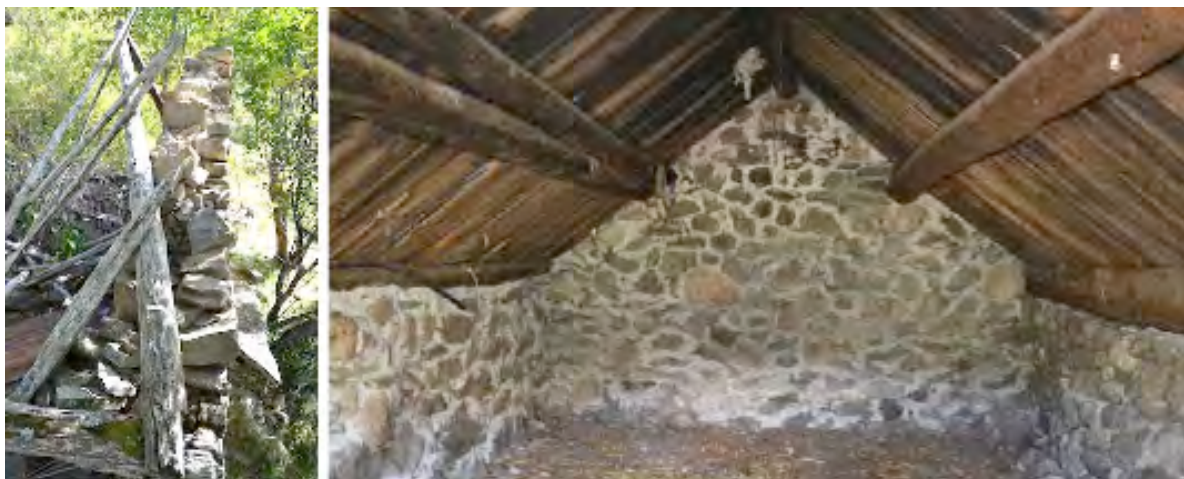
Figure 166 : Arbalétrier du XIXe siècle fixé sur une sablière du XVe siècle réemployée (à gauche) dans le bâtiment CBV 100. A droite, vue intérieure des pannes du XVIe siècle du bâtiment FT2 100. Cl. V. Labbas

Dans les haute vallées de la Bevera et de la Roya, deux bâtiments charpentés et non remaniés récemment ont été étudiés. Sur le site de Cabanes Vieilles à Moulinet, le bâtiment CBV 100 (volume 3, commune de Moulinet) a fourni deux dates, l'une du XVe siècle (estimée entre 1419 et 1465, probablement plus proche de 1440) et l'autre du XIXe siècle (estimée entre 1841 et 1865 mais probablement peu après 1841) chacune se rapportant à une pièce de charpente (Figure 166), soit une sablière (XVe siècle) et un arbalétrier (XIXe siècle). Ce type de montage est similaire aux descriptions ethno-architecturales fournies par Michel Pallanca pour la commune de Moulinet à la fin des années 1970 (Pallanca 1970).

Dans le vallon de Fontanalbe, la charpente du bâtiment FT2 100 (Vol.3, commune de Tende) est simplement formée de longues pannes secondaires (deux au sud et une au nord) et d'une panne faîtière directement harpées dans la maçonnerie des murs-pignons et sur lesquelles repose la couverture en bardeaux (Figure 166). L'analyse dendrochronologique a fourni deux dates estimées entre 1637 et 1645 (panne secondaire et sablière nord).

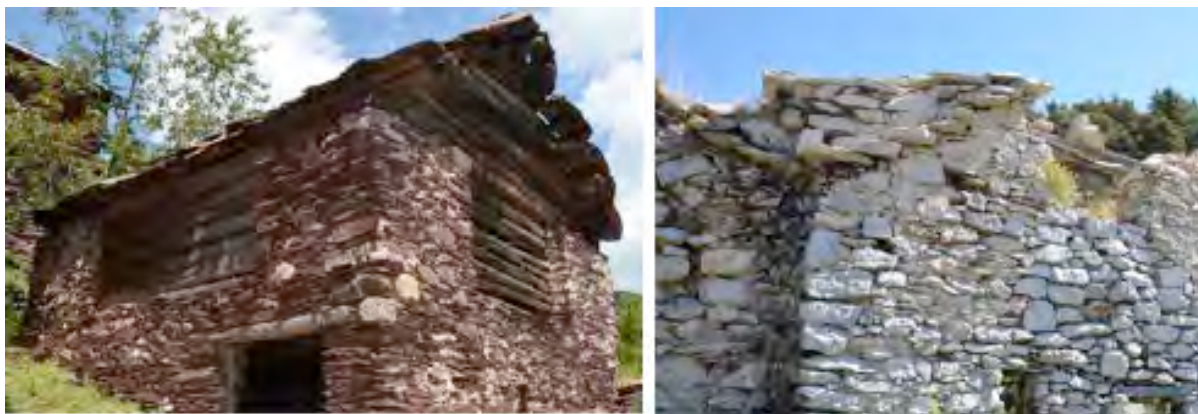
Figure 167 : Couverture en lauze de pelites sur une grange en marge du village de Roure (à gauche) et en lauze calcaire sur un état antérieur du bâtiment ANN 200 à Saorge. Cl. de V. Labbas.

La lauze est également un mode de couverture repéré principalement dans les secteurs de la Moyenne Tinée, notamment à Roure, et dans la vallée de la Roya. L'emploi de la lauze est bien identifié dans le village de Roure et dans les bâtiments agropastoraux du site de Rougios. Les lauzes sont systématiquement débitées dans les pelites, témoins de l'usage des ressources minérales locales. Dans le village de Roure, à 1200 m d'altitude, la lauze de pelites est le principal mode de couverture couvrant des édifices bâti en maçonnerie et des granges construites en mailles empilées. A Rougios, l'emploi de ces plaques de pelites est associé au bardeau qui constitue, en proportion égale, l'autre mode de couverture des édifices du site. Dans les deux cas, les lauzes sont grossièrement débitées et se présentent sous une forme brute, sans esthétique particulière. Dans la vallée de la Roya, l'emploi de lauze dans les couvertures est identifié à Tende, dans les constructions urbaines ainsi que dans l'étage subalpin. Sur le site d'Annan (ANN 200, Vol.3, commune de Saorge) on trouve une toiture à double pente recouverte de lauze, antérieure à la construction de l'édifice voûté, et dont il ne subsiste que la façade (Figure 167).

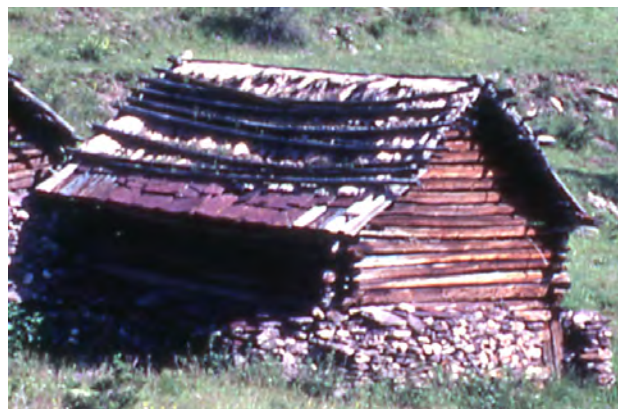
Figure 168 : Cliché des années 1970 attestant l'emploi de la paille sur une grange à Rougios conjointement à la lauze de pelites. Cl. G. Cheval.

A Rougios, des photographies de années 1970 (Figure 168) attestent l'existence du chaume. Sur la photographie ci-dessous on peut voir des plaques de lauze, dans la partie basse, et de la paille (chaume) recouverte de longues pièces de bois (qui maintiennent la paille) en partie haute de la

toiture. De nos jours, ce matériau n'est plus conservé nulle part dans le Mercantour. La faible durabilité de la paille explique d'évidence sa disparition en ce début du XXIe siècle, des bâtiments dont les dernières phases de réfection remontent à la première moitié du XXe siècle.

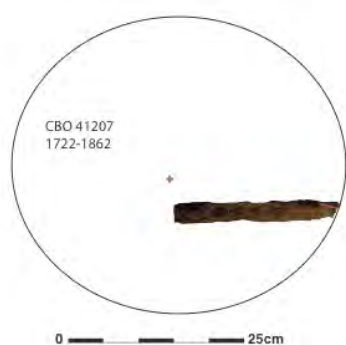
Figure 169 : exemple d'une section de bardeau de 1862 et sa provenance au sein de l'arbre. Bâtiment CBO 400, site de Bousieyas. DAO de V. Labbas.

Les planches de bardeau présentent des dimensions analogues. Deux mètres pour les plus longues. Les longueurs observées d'1m 50, 1m et 0m 50 traduisant de probables recoupes. Les largeurs observées sont comprises entre 20 et 25 cm, 25 cm étant la largeur la plus commune. L'épaisseur varie de 2,5 cm à 3 cm. En 1861 un devis pour l'agrandissement de la

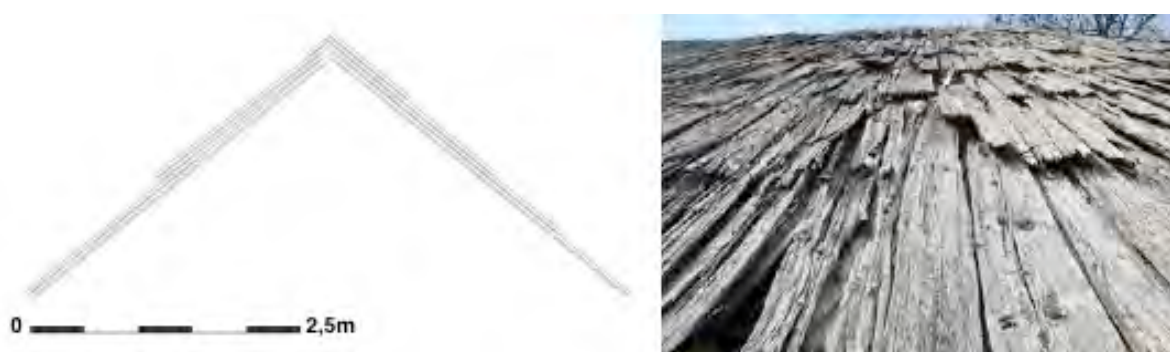
Figure 170 : schéma en coupe des superpositions de bardeaux dans le bâtiment BLA 1100 (à gauche) dans le vallon de Roya et détail de la toiture du bâtiment BAN 100 (à droite) à Allos. DAO et Cl. de V. Labbas.

dernières. A l'instar de tous les modes de couvertures, les planches sont posées les une aux autres, par rangées successives. La rangée supérieure est décalée par rapport à la rangée inférieure et la recouvre de la moitié de sa longueur, de manière à étanchéifier la toiture. Dans la plupart des cas observés, la couverture est constituée d'une seule épaisseur de planches par rangée, si ce n'est le cas du bâtiment BLA 1100 qui présente jusqu'à quatre épaisseurs de bardeaux (Figure 170). En partie haute des toitures, au niveau de la ligne faitière, les planches sont fréquemment plus courtes (0m 50 ou 1 m). Des analyses dendrochronologiques spécifiques permettraient de déterminer si ces pièces font partie d'un même lot de planches ou bien s'il s'agit de planches recoupées et réemployées.

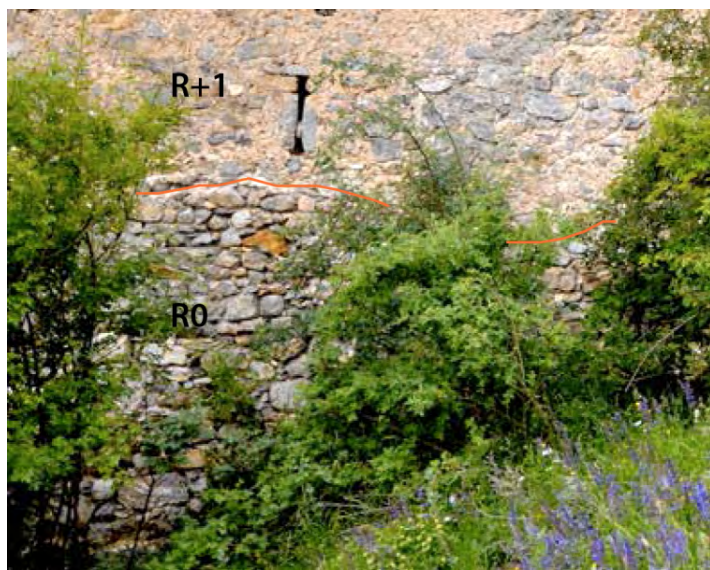
Figure 172 : Niveau R0 d'un édifice antérieur réemployé dans le bâtiment BLA 1100 (Blainon, Saint Etienne-de-Tinée). Cl. et DAO de V. Labbas.

l'édifice se traduit par la construction des niveaux R+1 et R+2 de la moitié nord qui s'appuie sur un niveau R0 préexistant et d'un bâtiment antérieur (Figure 172). On retrouve une pratique similaire dans la construction des bâtiments CR 100 et CR 200 (Champrichard, cf. 3.1.2.1) qui réutilisent au XIXe siècle un des murs d'un bâtiment antérieur.

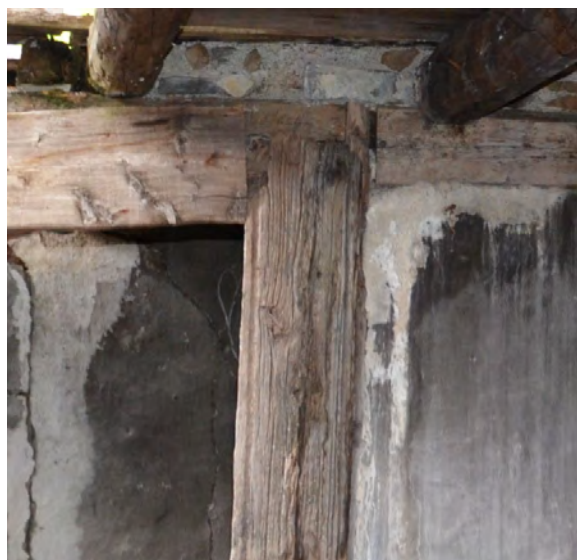
Figure 173 : Bardeau de toiture réemployé en chambranle dans une porte en R+1 du bâtiment CR 100 (Champrichard, Allos). Cl. de V. Labbas

bardeaux, dont la fonction initiale est détournée, sont rares. Le bâtiment CR 100 (Champrichard, 3.1.2.1) dont un encadrement de porte en R+1 réemploie un bardeau en chambranle (Figure 173) en est, cependant, un exemple.

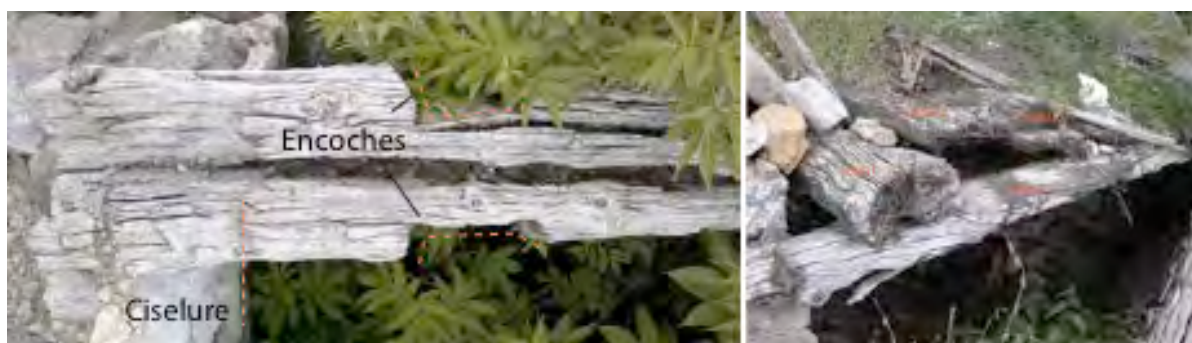
Figure 174 : Détail de mailles d'élévation réemployées en poutre de plafond (à gauche) et en lambourdes de plancher (à droite) dans le bâtiment BLA 300 (Blainon, vallon de Roya). Cl. et DAO de V. Labbas.

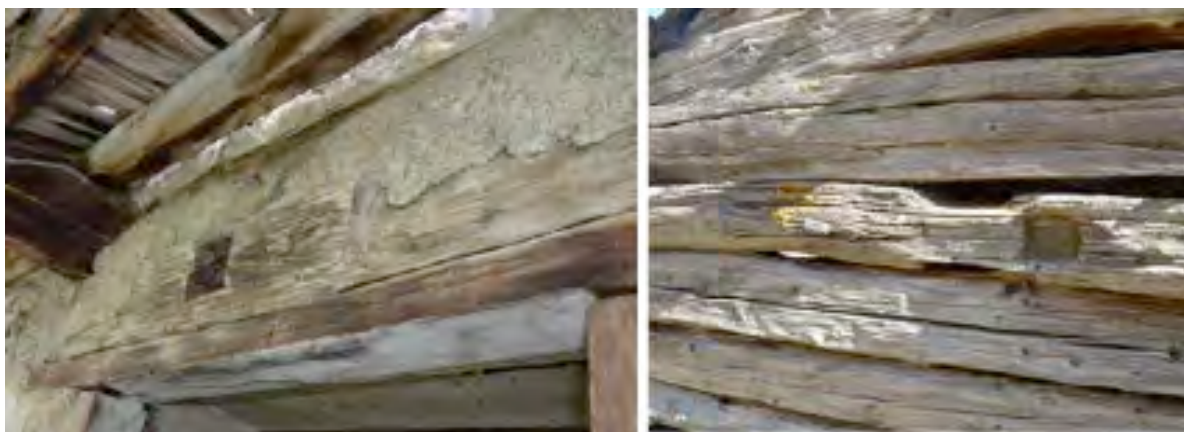
Figure 175 : Deux exemples de sablières réemployées : Bâtiment CR 100 (Champrichard, Allos), à gauche, une ancienne sablière de charpente réemployée en sablière de toiture. A droite, une sablière-formant-seuil ou linteau réemployée en maille d'élévation dans la grange CBO 500 (Bousieyas, Saint-Dalmas-le-Selvage). Cl. de V. Labbas.

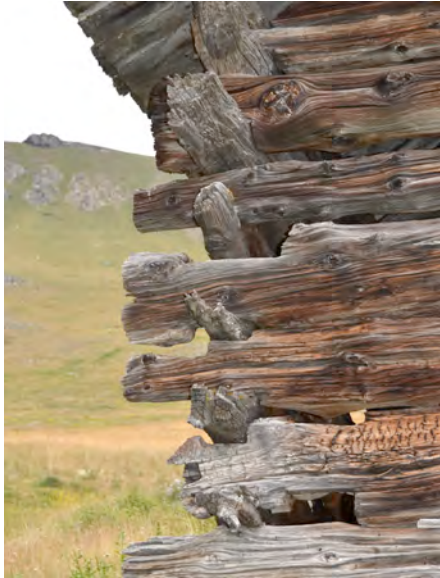
Figure 176 : Encoches réadaptées des mailles du pignon sud de la grange CBO 500 (Bousieyas, Saint Dalmas-le-Selvage). Cl. V. Labbas

suppose une réadaptation de la pièce (par une recoupe de la longueur ou une retaille des encoches). Dans le bâtiment CBO 500 (cf. 3.2.2.4), les encoches à mi-bois des mailles montrent des réadaptations des encoches suggérant une place différente dans les états antérieurs de la grange (Figure 176).
