HABILITATION A DIRIGER DES RECHERCHES

De la forêt au chantier.
Approches archéologiques du bois d'œuvre,
des techniques et des structures de charpenterie
aux périodes anciennes et médiévales
en France septentrionale

Rapport de synthèse

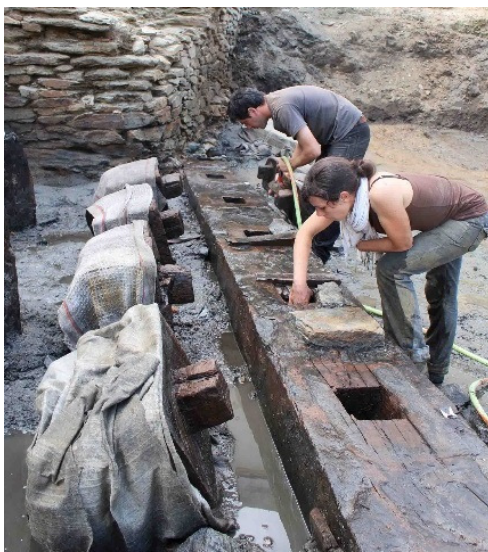
Fig 20 : Relevé d'une sablière basse du caisson n°12 (Cl. J.Mouchard).

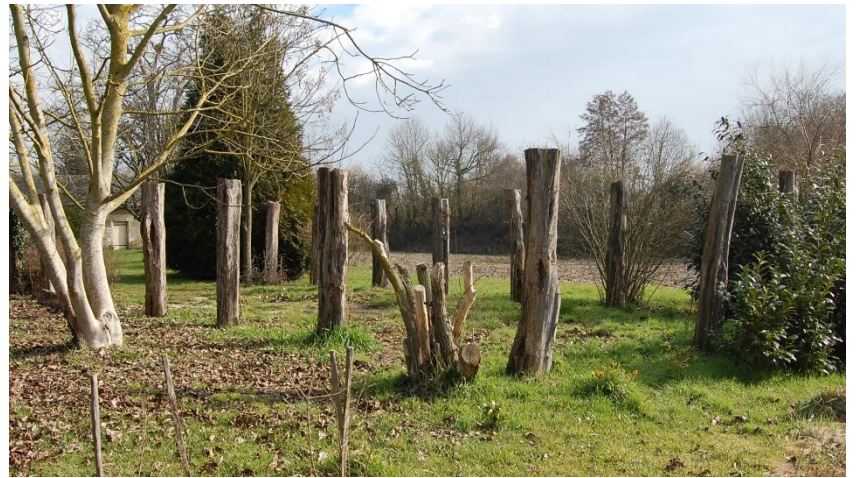
Fig. 34 : Poteaux plantés conservés d'une loge disparue, La Baudinière, Chartrené (Maine-et-Loire), 2008.

D'autres observations sur des loges dégradées voire détruites (fig. 34) montreraient que les poteaux en acacia et en chêne avaient une durée de vie bien plus longue que ce qui est couramment admis, . Ainsi, cette recherche ethnoarchéologique sur les loges d'Anjou-Touraine permet d'apporter quelques clés de lecture des négatifs des constructions à poteaux plantés.

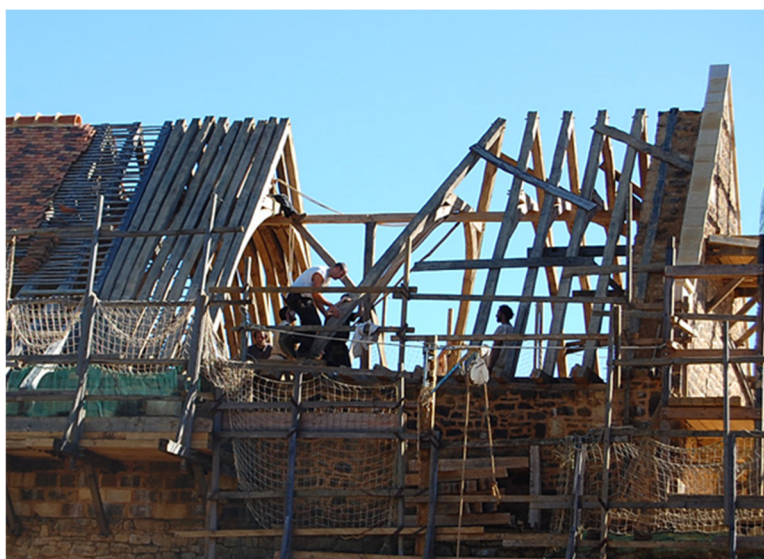
Fig. 61 : Déplacement des fermes sur la glissière dans la dernière travée du logis de Guédelon, 2008.

Enfin, concernant le levage des charpentes médiévales, l'une des questions qui reste toujours en suspens est la présence des pignons qui empêche le levage des fermes. Le chantier de Guédelon a là encore permis de proposer une hypothèse de montage plausible. En effet, pour la dernière travée, les charpentiers furent confrontés au mur-pignon occidental, achevé peu avant, et donc de l'impossibilité de redresser les fermes depuis le plancher de travail, faute de place. La solution qui fut trouvée consistait à lever toutes les fermes dans l'avant-dernière travée, de les accoler entre elles pour gagner sur l'espace de levage. Une glissière fut alors mise en place sous les entrails retroussés, fixée sur deux poteaux et ancrée à l'extrémité dans le mur-pignon (fig. 61). Sur cette glissière, les fermes ont ainsi pu être déplacées à la main sans difficulté pour être placées à leur emplacement définitif dans leurs blochets.

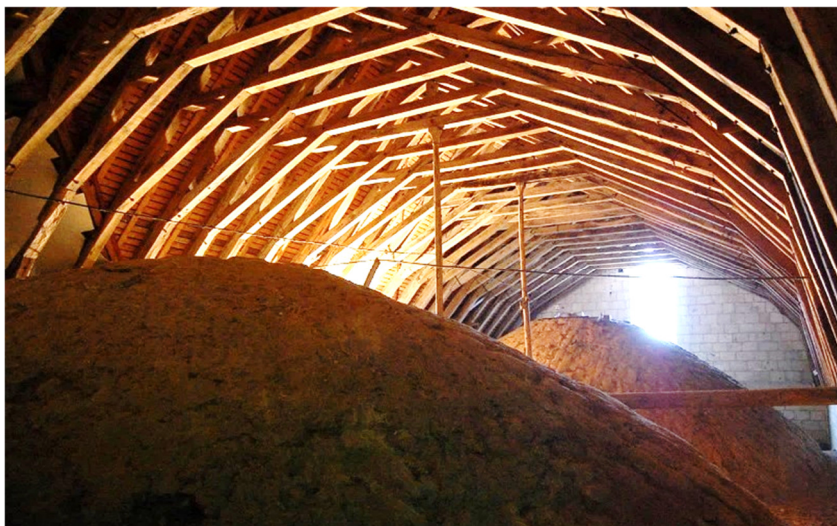
Fig. 79 : Charpente du bras sud de la cathédrale de Poitiers, avec les voûtes domeales typique du gothique angevin, 1222.

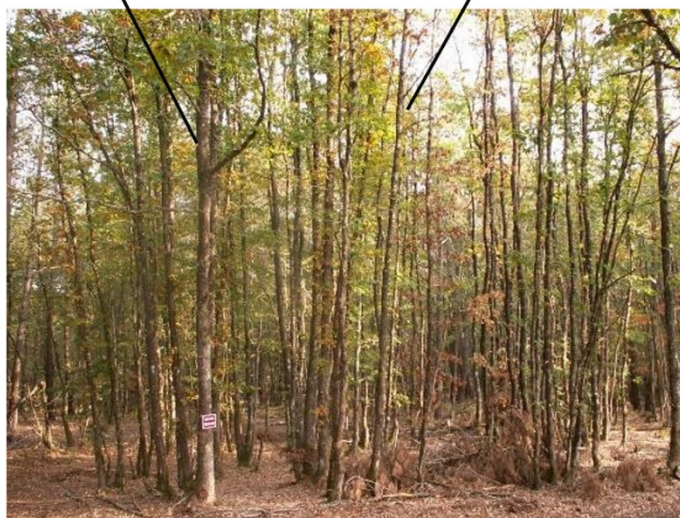
Fig. 87 : Types d'arbre utilisés dans les charpentes gothiques, avec des tiges de moyenne section et de plus grande longueur pour les chevrons et les raidisseurs. Les entrails consomment des bois plus âgés mais qui demeurent moins épais que ceux des charpentes romanes.
