**Memoria de la actuación “ Excavación arqueológica en el yacimiento de Albalat (Romangordo, Cáceres). Campaña 2016 ”, RFO, remis à la Consejería de Cultura de la Junta de Extremadura, 2017, vol.1, 262 p. [+ vol. 2, 72 p.]**

Excavación arqueológica en el yacimiento de Albalat (Romangordo, Cáceres). Campaña 2017  
S. Gilotte (dir).

**Memoria de la actuación**  
**“Excavación arqueológica en el yacimiento de Albalat**  
**(Romangordo, Cáceres).**  
**Campaña de 2018”**

#### SECCIÓN IV- CONSERVACIÓN Y RESTAURACIÓN

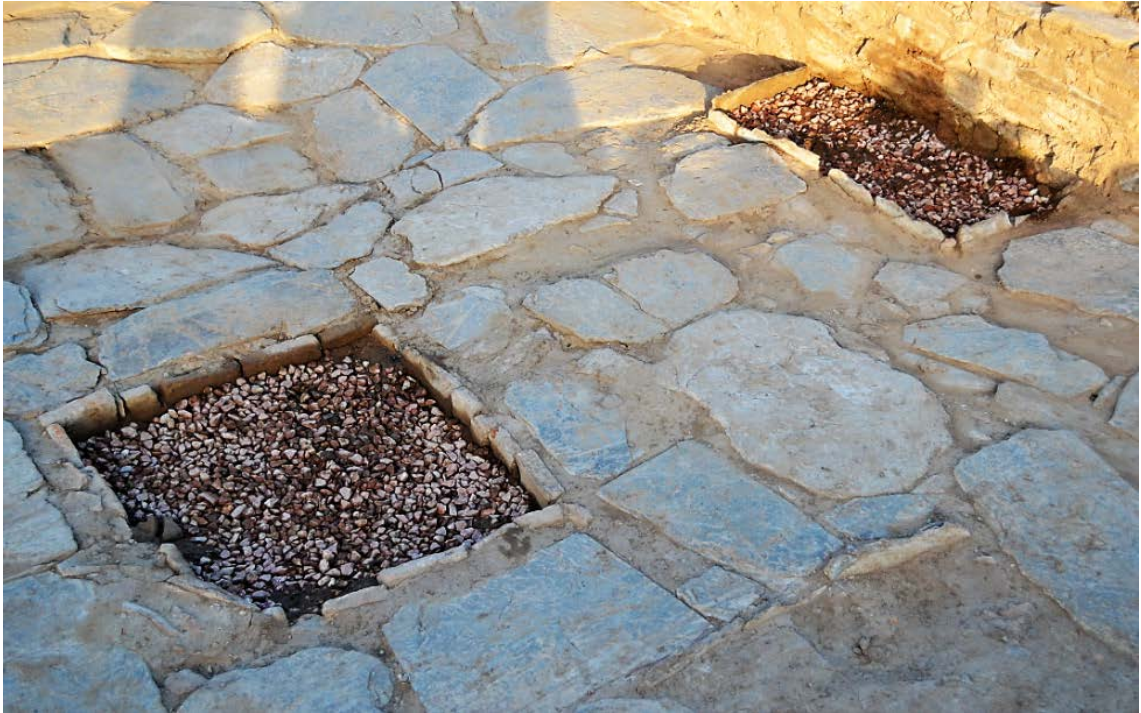
Estado de conservación de la grava.

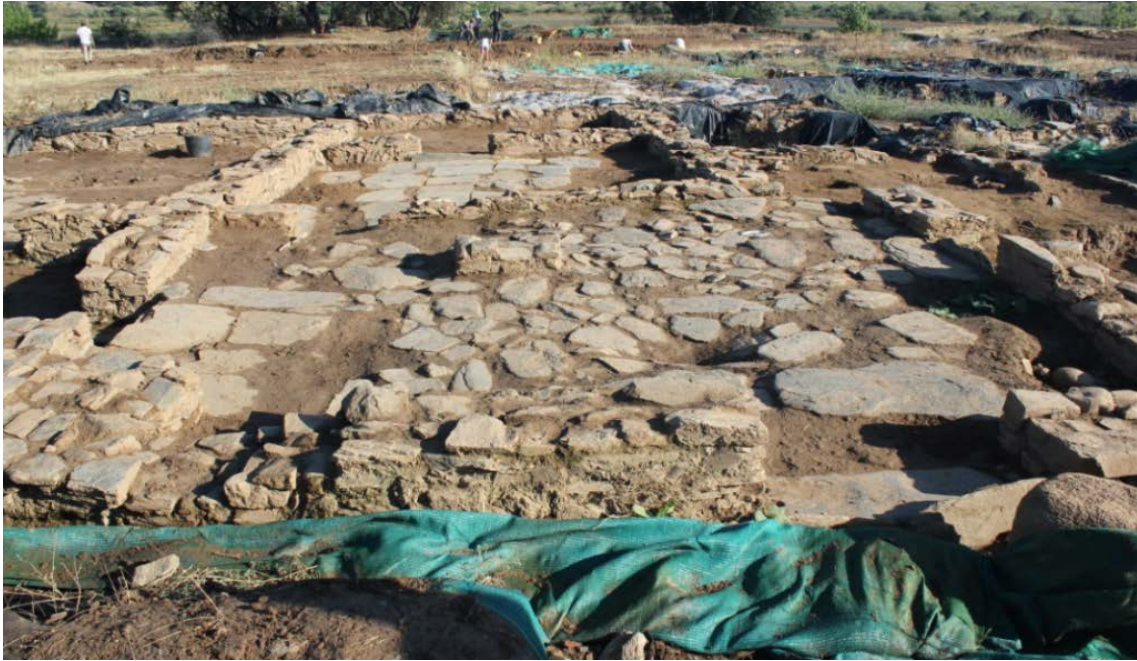
Estado de conservación de los patios desde el sur.

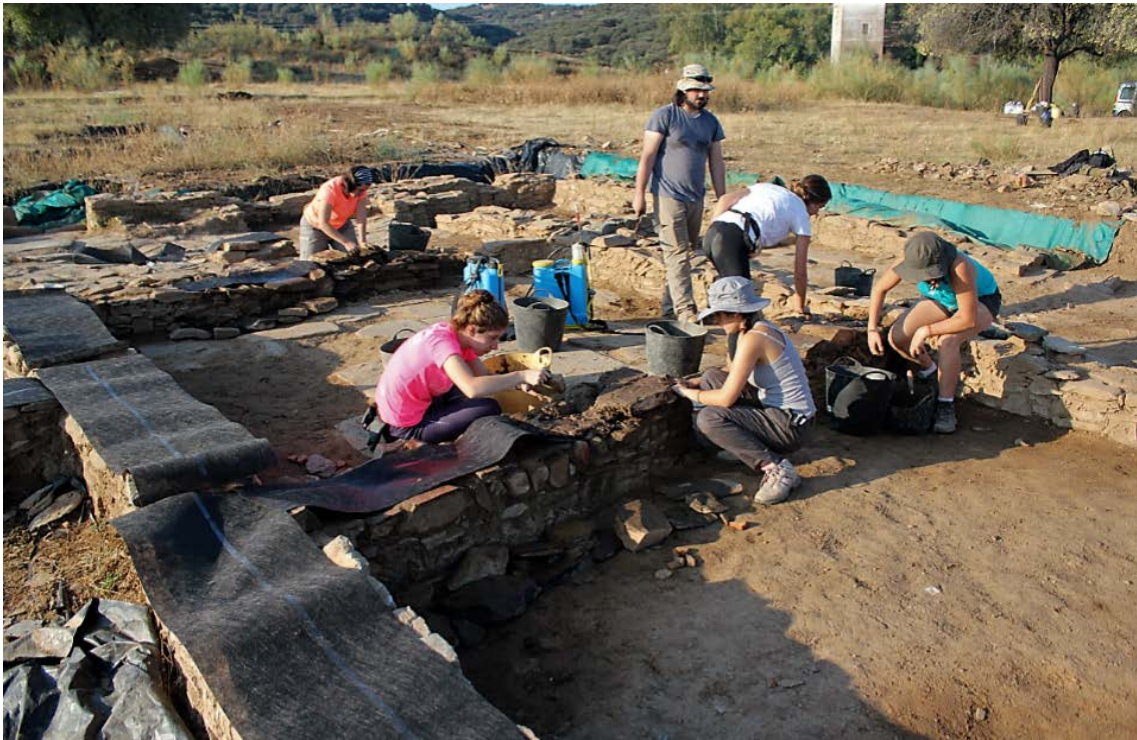
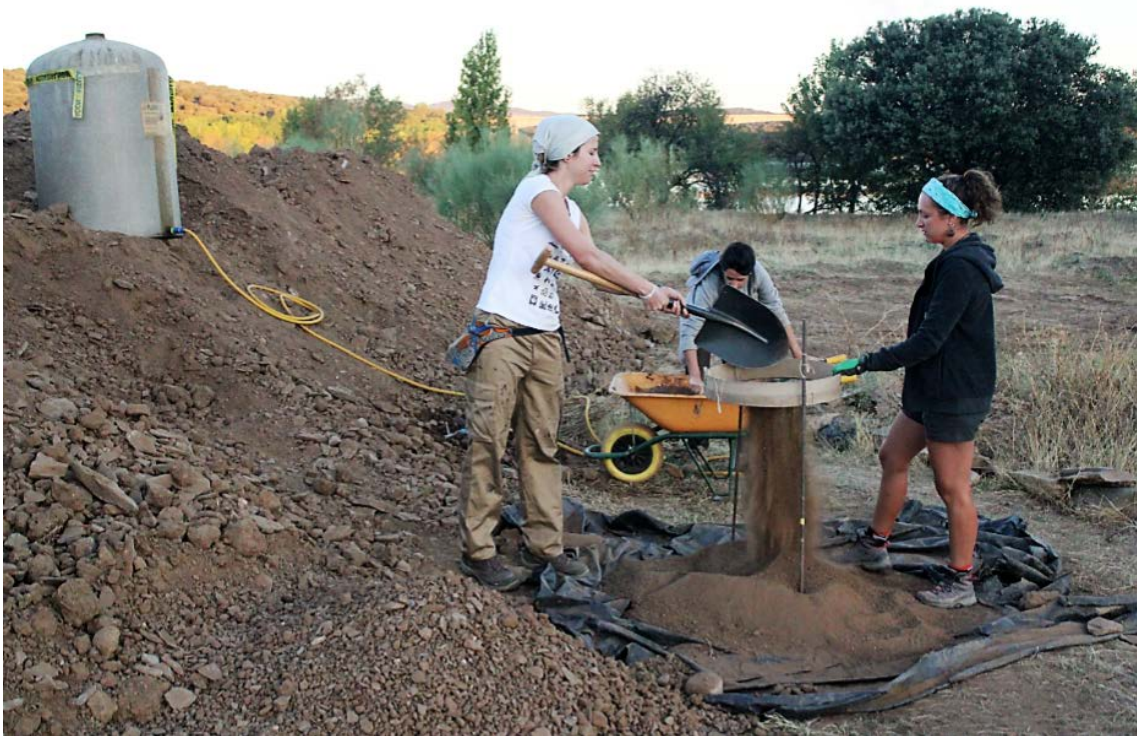
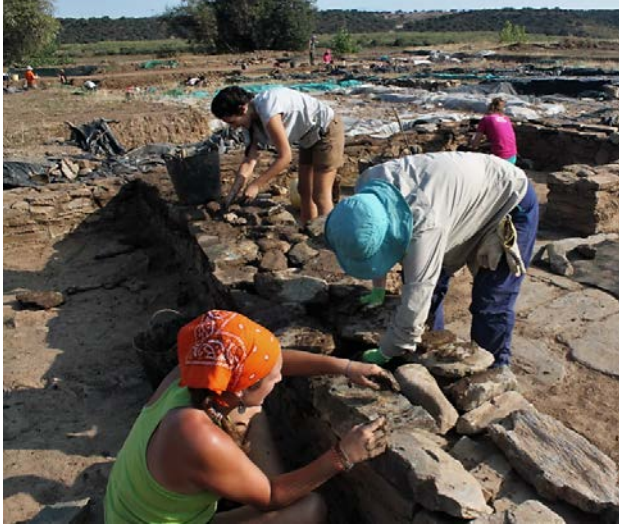
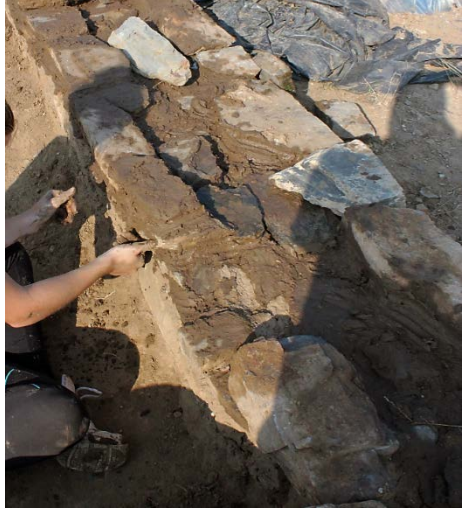
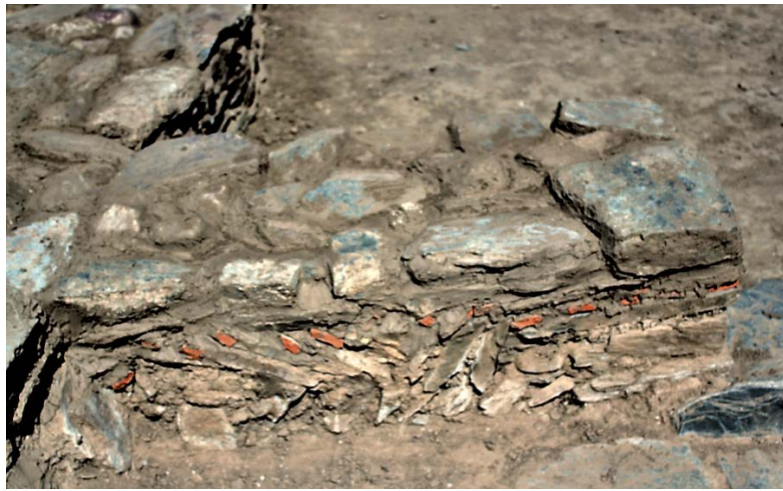
Estado de los muros finalizados.

Una vez seco el mortero, raspamos los restos de tierra sobre las piedras. En las zonas de llaga entre las piedras, si había grietas humectamos la zona y aplicamos mortero si era necesario, espatulando bien para evitar futuras grietas y que se filtrara agua en el muro. Finalmente, ya seca la reintegración por completo, limpiamos con un cepillo de cerdas blandas los restos que hubiesen podido quedar y eliminamos las marcas de espátula raspando superficialmente.

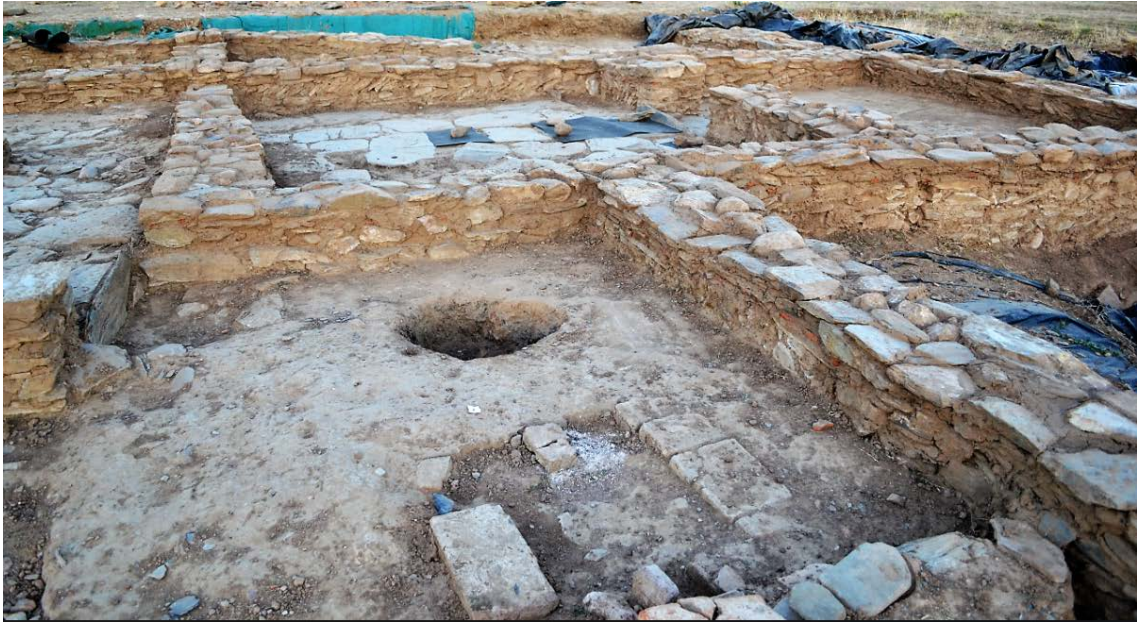
Estado de conservación de la zona de hogar.

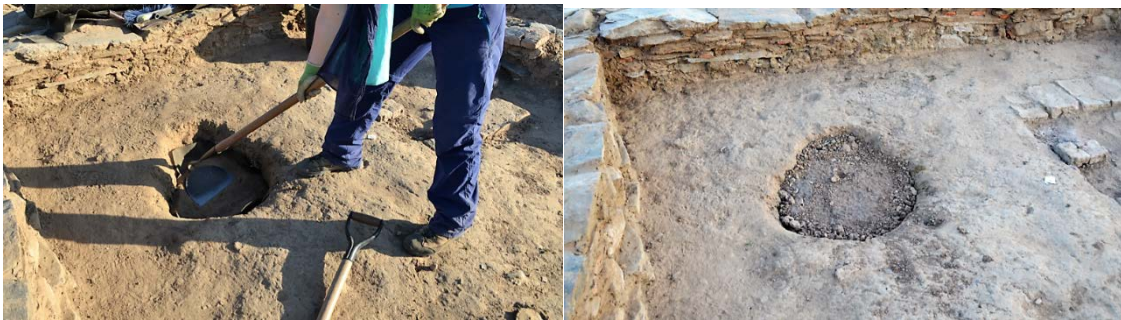
Relleno de zonas del hogar.

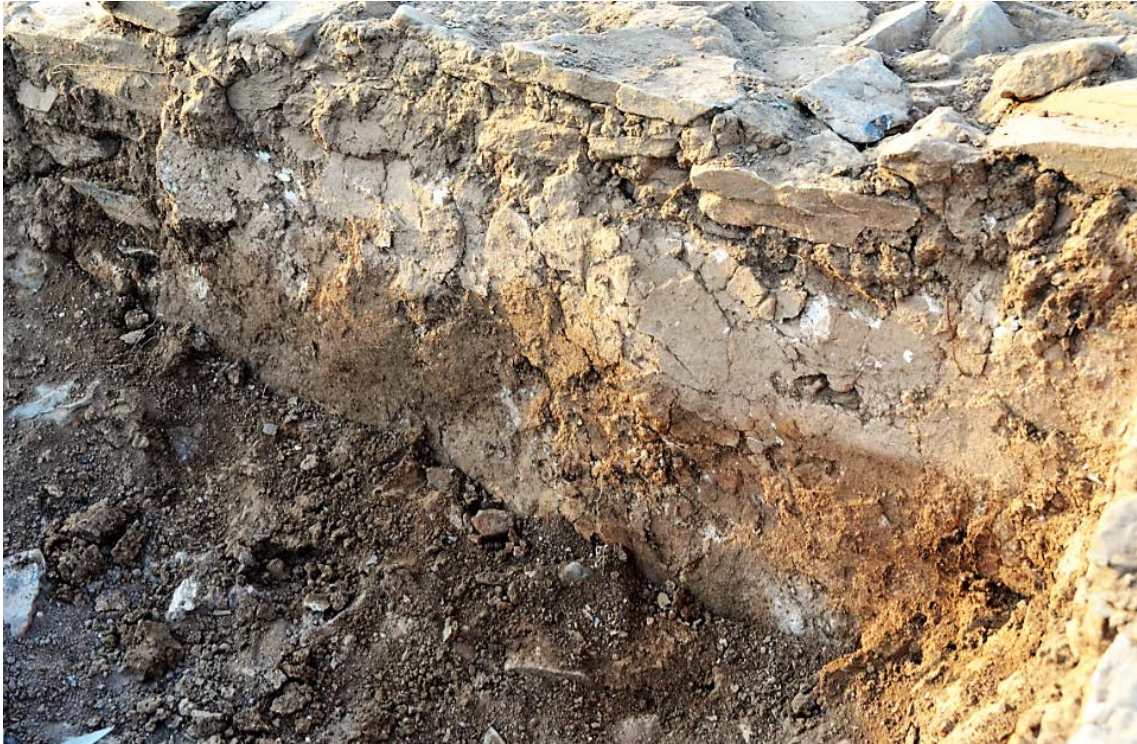
Muro norte comenzando a excavar.
